Partieel funderingsherstel van woningblokken

Het opstellen van een richtlijn voor partieel funderingsherstel

Technische Universiteit Delft

Afstudeerscriptie

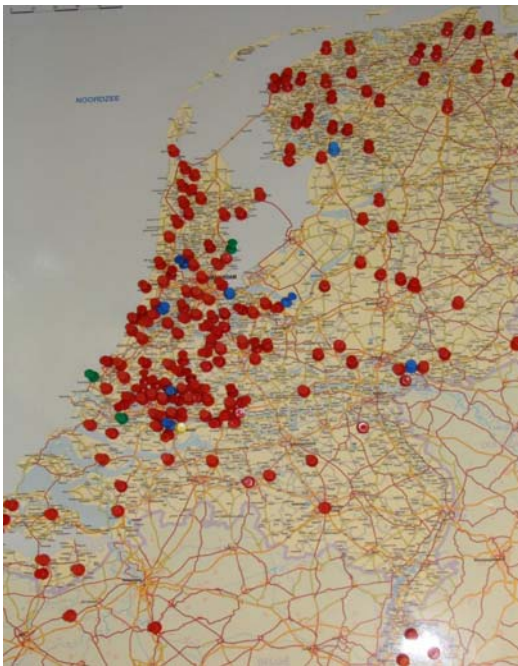
Figuur 6 Meldingen van funderingsschade in Nederland

Stichting Platform Fundering heeft de schademeldingen in Nederland in kaart gebracht, zie figuur 6. Te zien is dat voornamelijk in de noordelijke en westelijke helft van Nederland funderingsproblemen optreden.

De rode punten staan voor schademeldingen. Een punt kan voor 1 melding staan, maar ook voor enkele duizenden.
[Stichting Platform Fundering 2010]

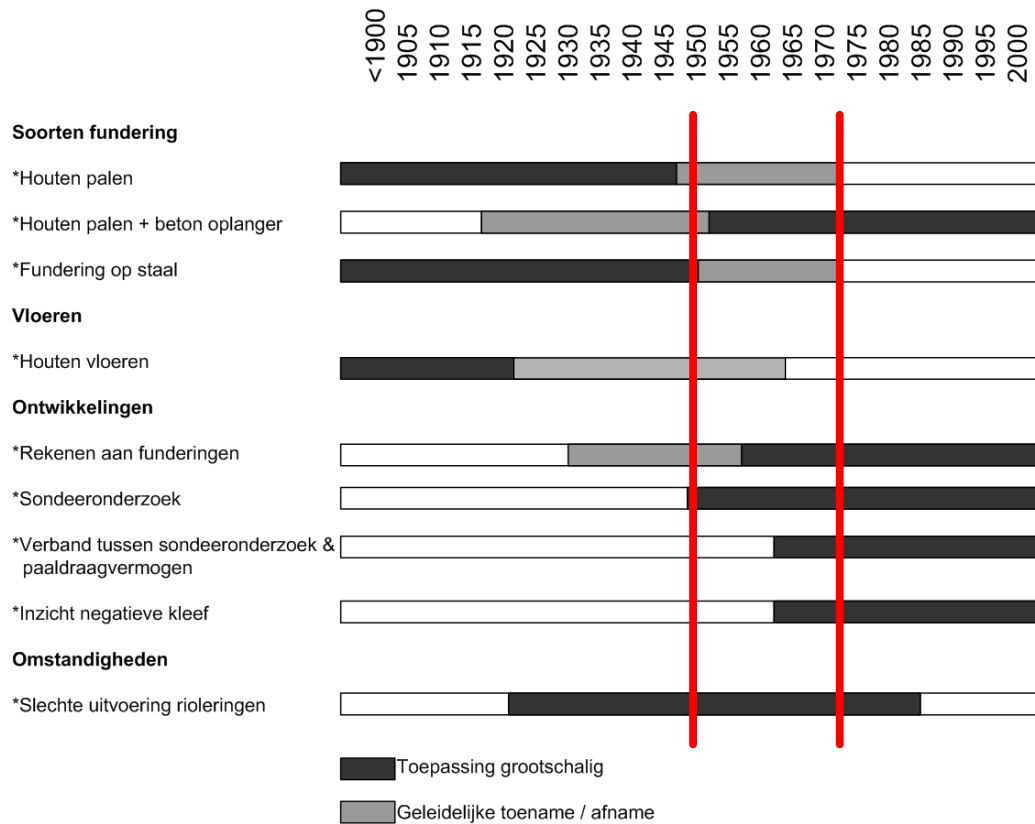
In onderstaande figuur zijn alleen de ontwikkelingen van de houten paalfundering en de fundering op staal weergegeven, aangezien dit de soorten funderingen zijn, waarbij problemen te verwachten zijn. Het schema is een samenvatting van de informatie uit het onderzoek in bijlage B.

Figuur 11 Overzicht ontwikkeling funderingen in Nederland in de 19^e en 20^e eeuw

Met de gegevens in bovenstaand schema is te zien dat bij woningen van voor 1945 een grote kans is op het aantreffen van funderingsschade. Een tweede lijn is getrokken rond het jaartal 1970. Deze lijn geeft weer dat bij de woningen gebouwd na 1970 de kans op het aantreffen van problemen bij houten paalfunderingen en funderingen op staal gering is.

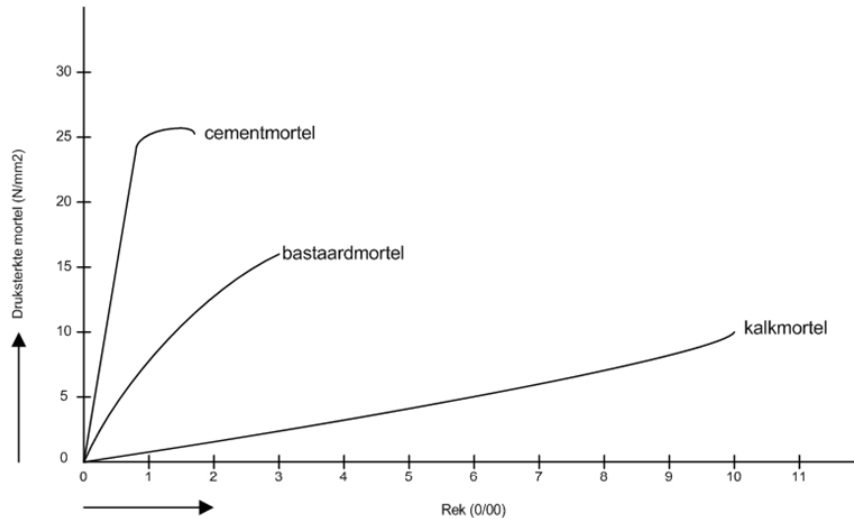
Figuur 13 Spanning-rekdiagram van metselwerk afhankelijk van mortel

De hoeveelheid kalk en cement in de mortel bepaalt de sterkte- en vervormbaarheidseigenschappen van het metselwerk. Hoe meer kalk er in het mengsel zit, des te beter de verwerkbaarheid en de vervormingseigenschappen. Kalkmortel bevat relatief veel kalk en relatief weinig cement. Bij cementmortel is dat andersom en bastaardmortel zit qua samenstelling tussen beide in. Hoe meer cement er in het mengsel zit, des te groter de sterkte. Maar de mortel wordt ook brosser. Dit is weergegeven in figuur 13 [Fraaij, Verver, 2000].

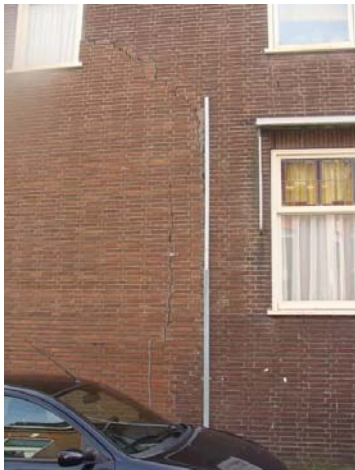
Figuur 15 Scheurvorming

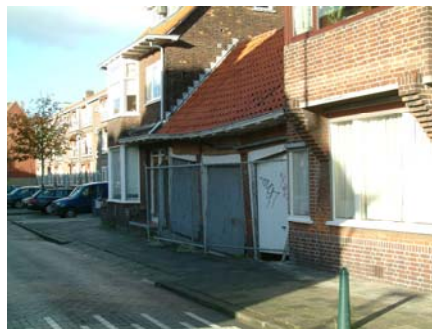
Figuur 16 Vervorming

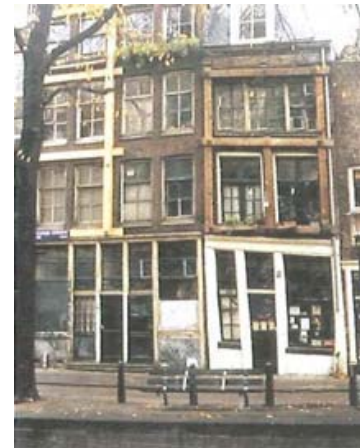
Figuur 17 Scheefstand

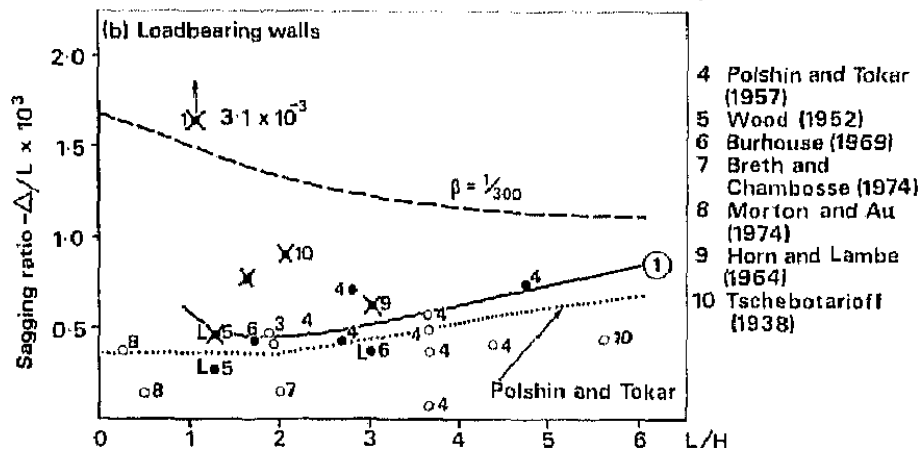
In een later onderzoek naar het optreden van scheurvorming in metselwerk ten gevolge van zettingen geeft Burland de relatie weer tussen de eerder opgestelde grenswaarden voor de parameters β en Δ/L . Deze zijn weergegeven in de grafiek in figuur 28 en 29. Daarnaast is er van verschillende voorbeeldprojecten aangegeven bij welke doorbuigingsverhouding er al dan niet schade optreedt.

Figuur 28 Relatie tussen criteria voor rotatie en doorbuigingsverhouding

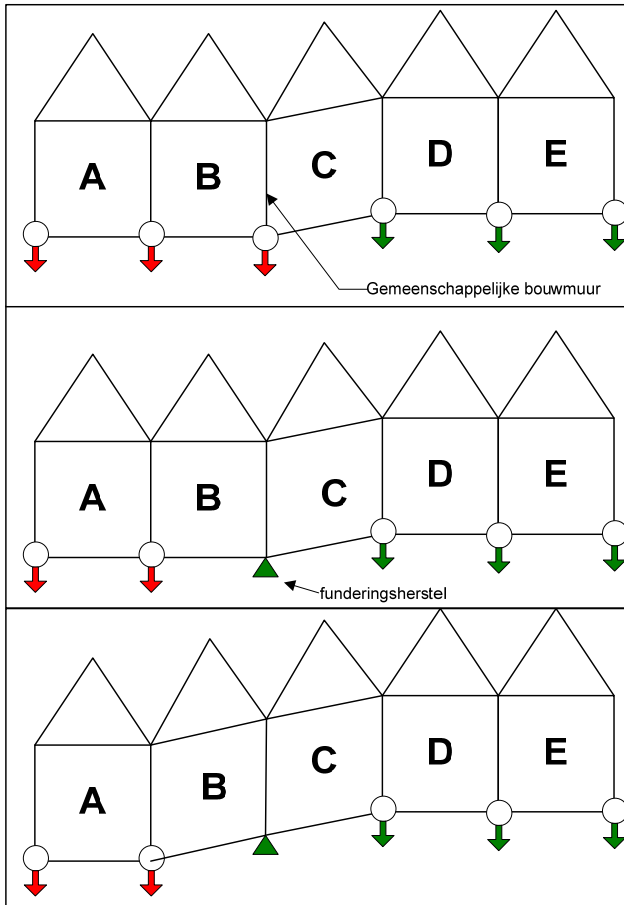
Het volgende voorbeeld laat dat zien, zie figuur 37 op de volgende pagina.

Figuur 37 Probleem van scharnierpand

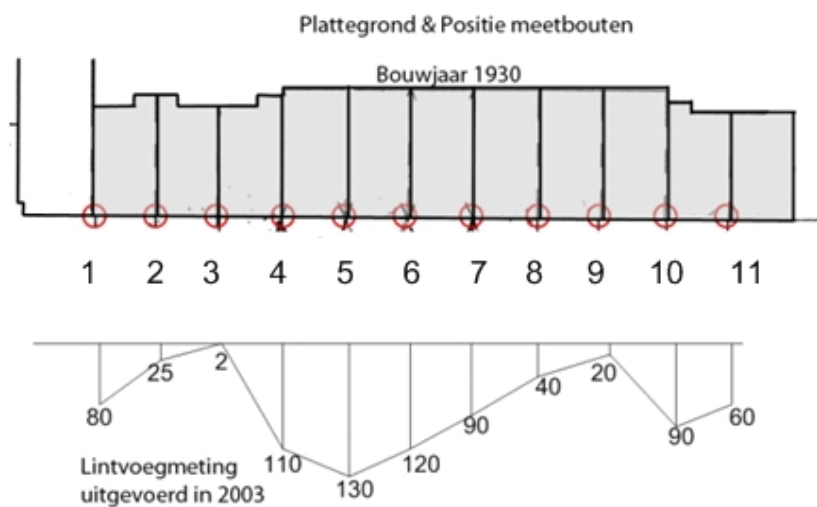
Figuur 51 Plattegrond, positie meetbouten en lintvoegmeting Straat 2 - Schiedam

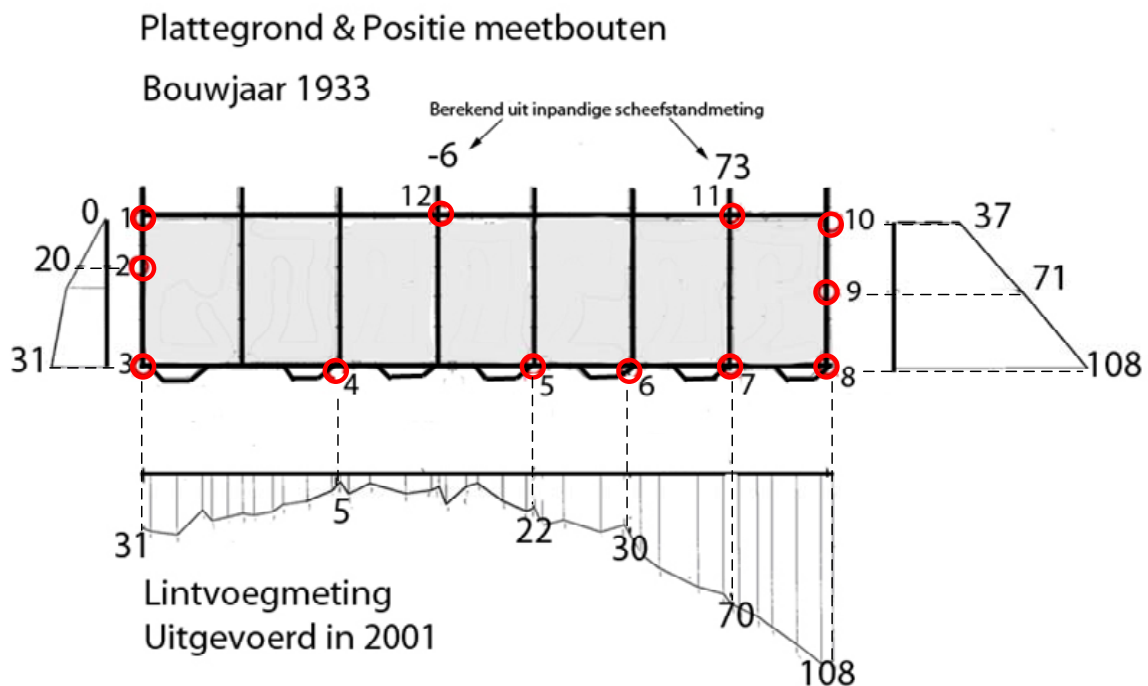
Figuur 58 Plattegrond, positie meetbouten en lintvoeg project Dordrecht linkerdeel woningblok

* Er is van uitgegaan dat meetbout 12 (linkerdeel) een zakkingsnelheid van 0 mm/jaar heeft. De meetboutgegevens geven aan dat de zakkingsnelheid negatief is. Dit zou betekenen dat de zakkingsnelheid omhoog gericht is. Dit is niet realistisch.
