Onderzoek naar de toestand van de  
kaden langs de Bruine Wetering van  
de Voorofsche Polder en de Doespolder.  
A-71.026

DOESPOLDER EN VOOROFSCHE POLDER

DWARSPROFIEL 1 en 2

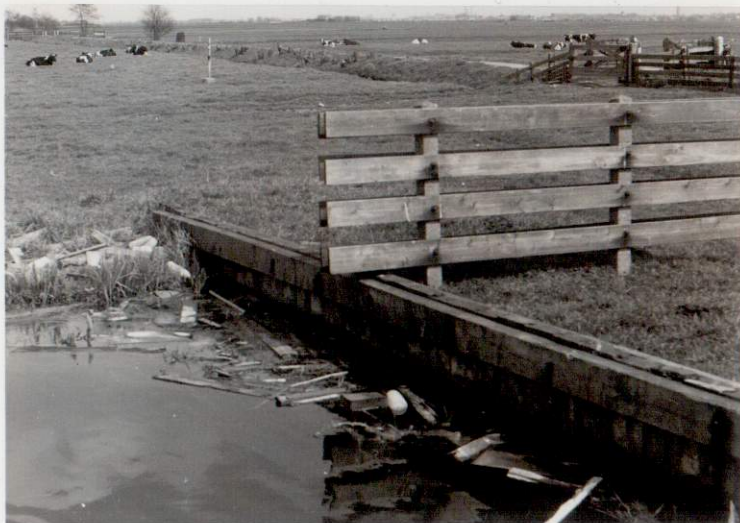
FOTO 1

De Bruine Wetering is een doodlopende zijtak van Does (foto 1) en behoort hiermede tot Rijnlands boezem, die een oppervlakte van ongeveer 3900 ha beslaat.

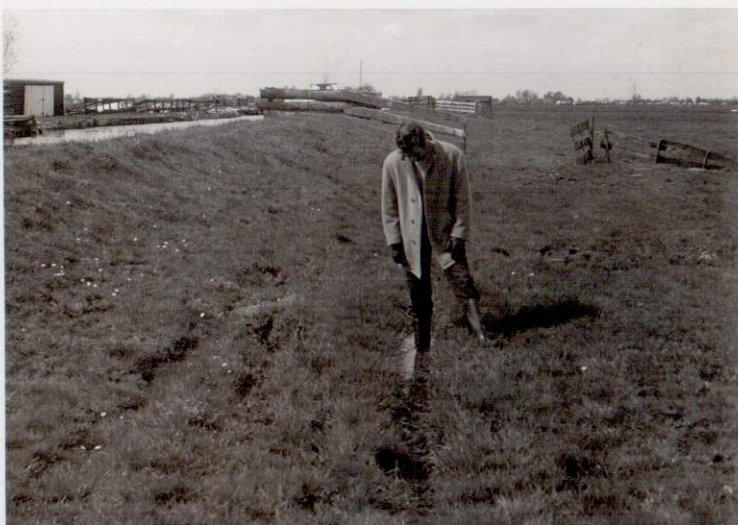
FOTO 2

Sommige plaatsen zijn drassig (foto 2). Op het buitentalud ligt op vele plaatsen een bescherming van puin; (foto 3,) andere gedeelten hebben een onbeschermd buitentalud (foto 4).

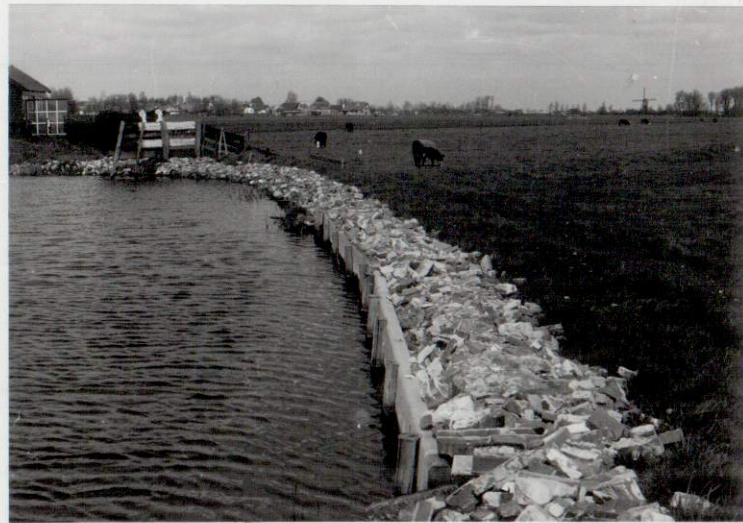
FOTO 5

Op enkele punten van de beschouwde kade bevinden zich uitgelopen veepaadjes die het waterkerend vermogen ongunstig beïnvloeden.

Bovendien zijn deze hier en daar met puin opgevuld zoals ook de kruin plaatselijk met puin is verhoogd. (foto 5) De aanwezigheid van puin (zie punt 3 uit hoofdstuk "samenvatting L.G.M.-rapport") in de kruin van de kade moet echter als schadelijk worden gezien daar hierdoor de waterdichtheid te wensen overlaat.

Kennelijk het gevolg hiervan is het binnentalud plaatselijk overdadig vochtig en bevinden zich op sommige

plaatsen drassige stukken in de teen.

Het is echter niet raadzaam om puin - zoals dit veelal is gebeurd - als ophoog-materiaal voor de kade te gebruiken.

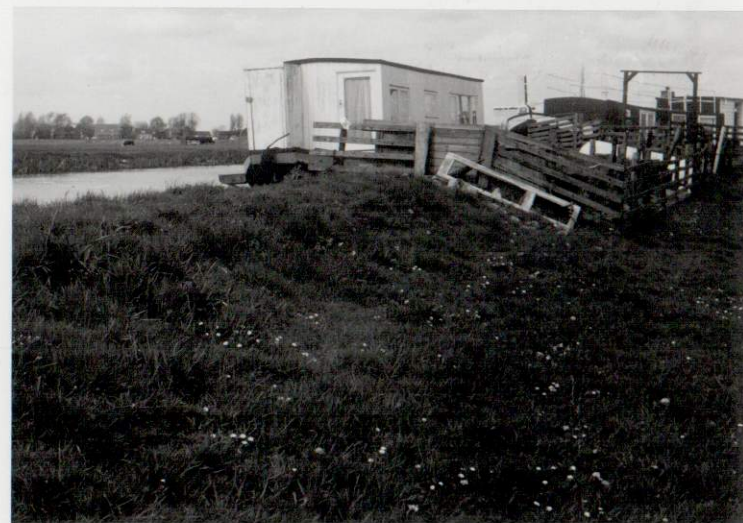
FOTO 6

De aanwezigheid van een aantal woonschepen langs de kade met tuintjes in de kruin van de kade vormt eveneens een gevaar voor de veiligheid (foto 6,7,8.)

- 4.1.2. De aanwezigheid van de woonschepen brengt schadelijke gevolgen met zich mee voor de kade.
