## **SBW project werkelijke sterkte**

**WS15b Hindcast IJkdijk macrostabiliteitsproef**

SBW project werkelijke sterkte

1200177-002-GEO-0001

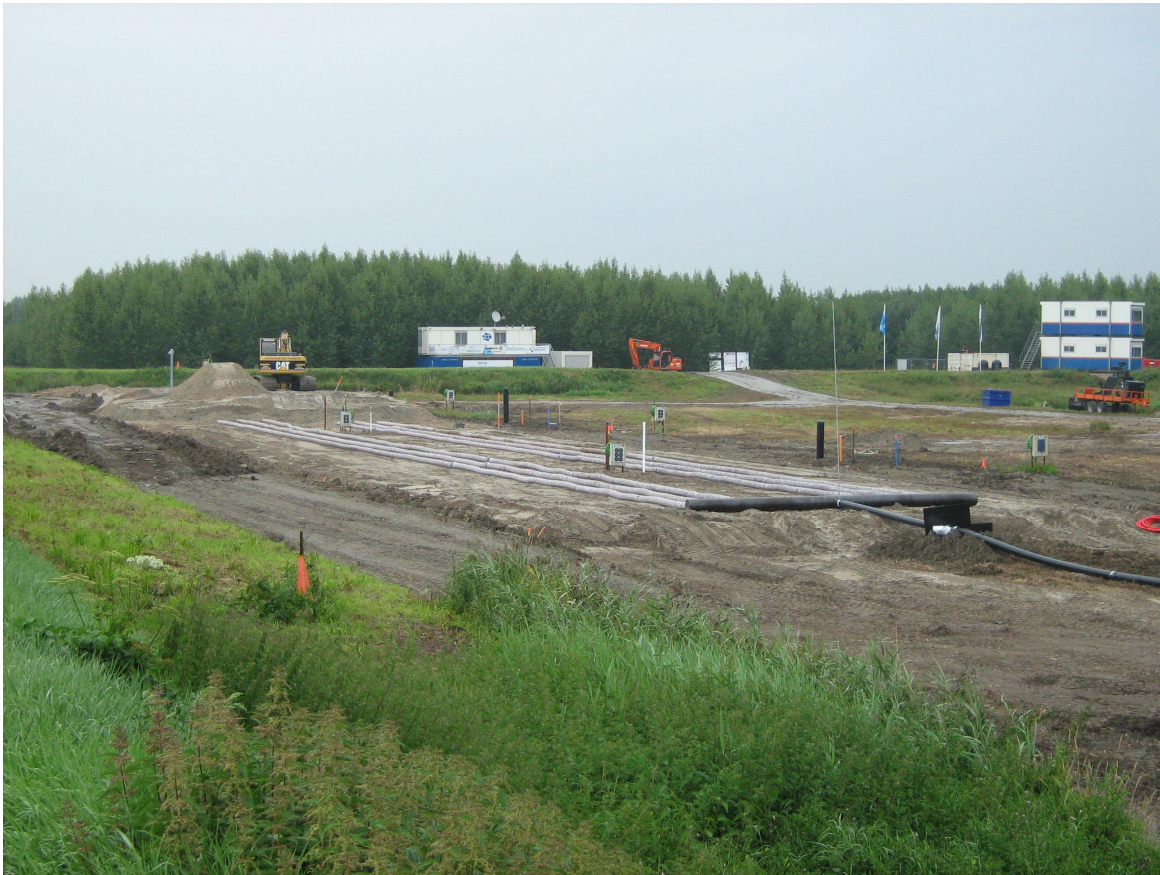
*Figuur 3.3      Macrostabiliteitsdijk in aanbouw (18 augustus 2008 – alle foto's van Deltares tenzij anders vermeld).*

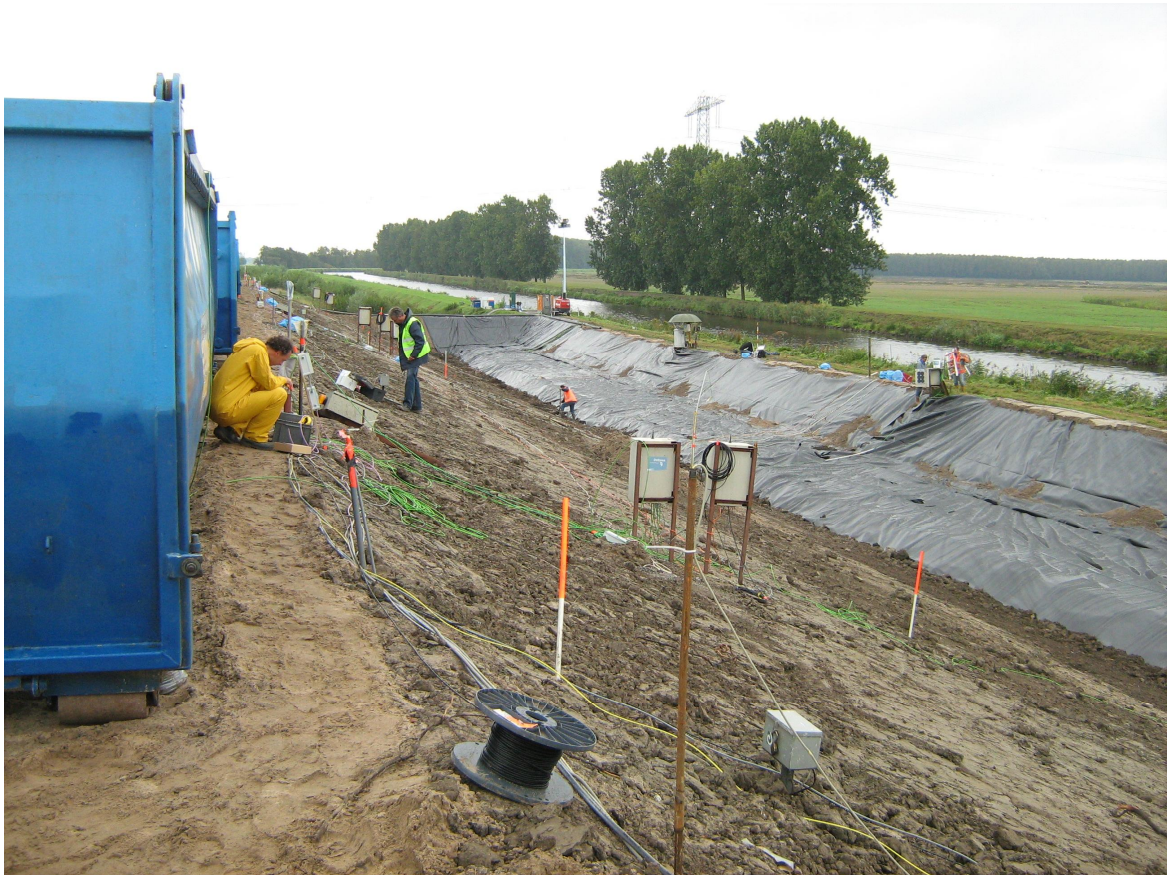
Figuur 3.4 Aansluiten van de instrumenten enkele dagen voor aanvang van de proef (buitentalud proefdijk).

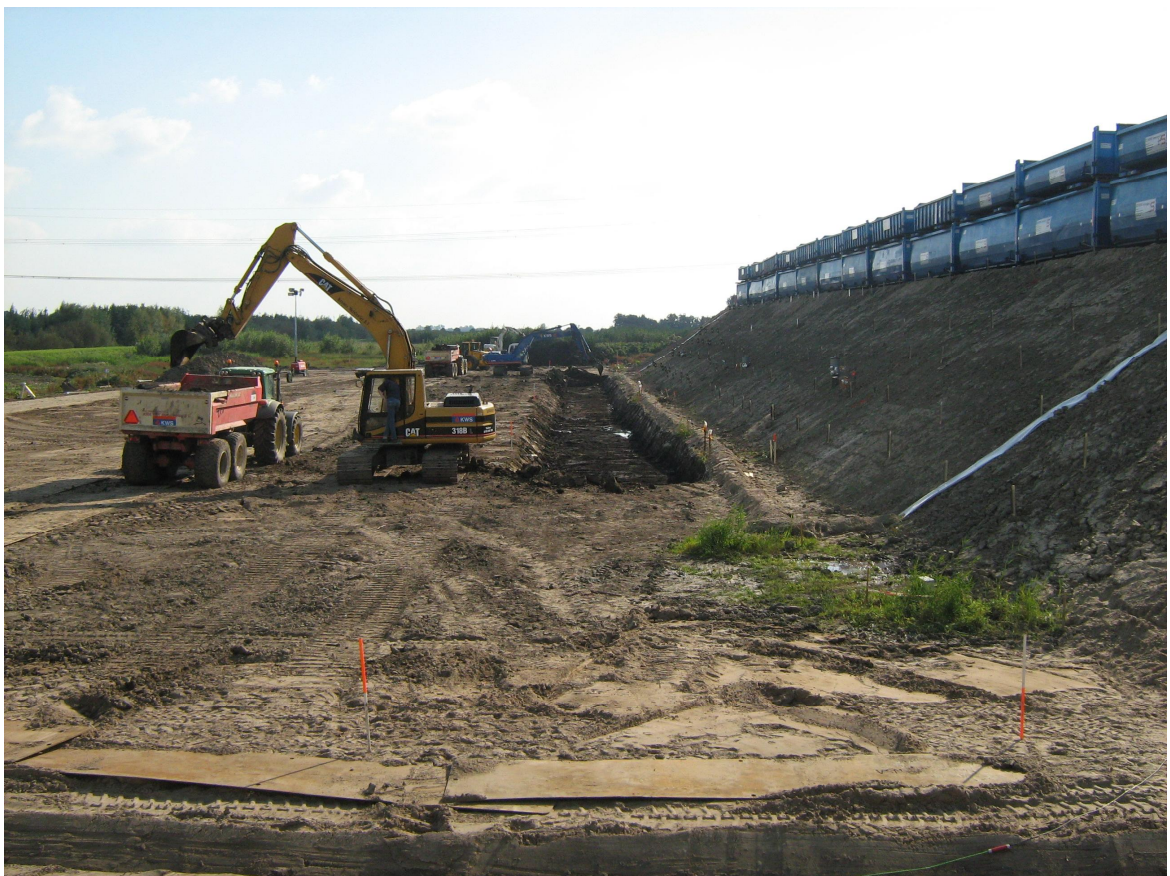
Aan de binnenzijde werd om 10:50 uur gestart met de ontgraving, zie Figuur 3.6. De ontgraving werd op 1,5 à 2 m uit de teen van het dijklichaam uitgevoerd. De ontgraving werd tot een diepte van ca. 1m over de volle dijk lengte uitgevoerd. De breedte van de ontgraving was ca. 4m.

Figuur 3.6 Ondiepe ontgraving.

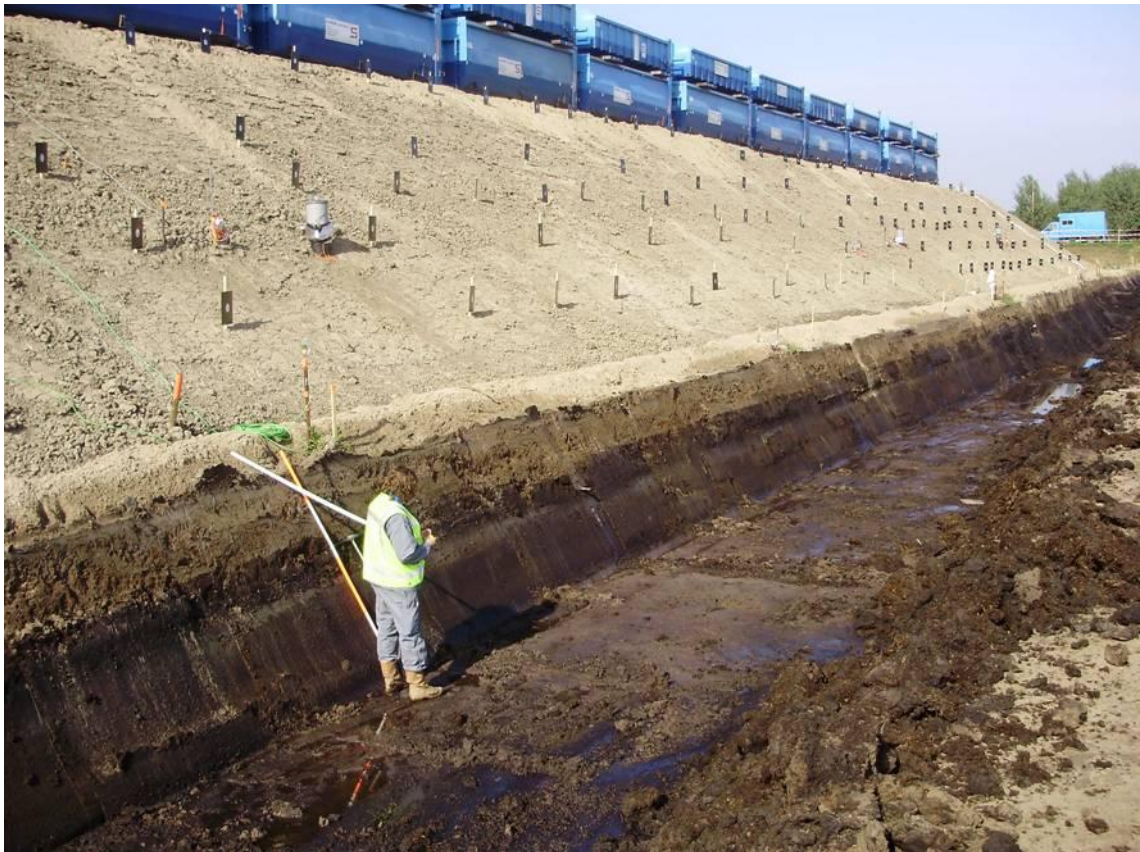
Figuur 3.7 Ontgraving tot op de diepe zandlaag – plaatsing van waterspanningsmeter.

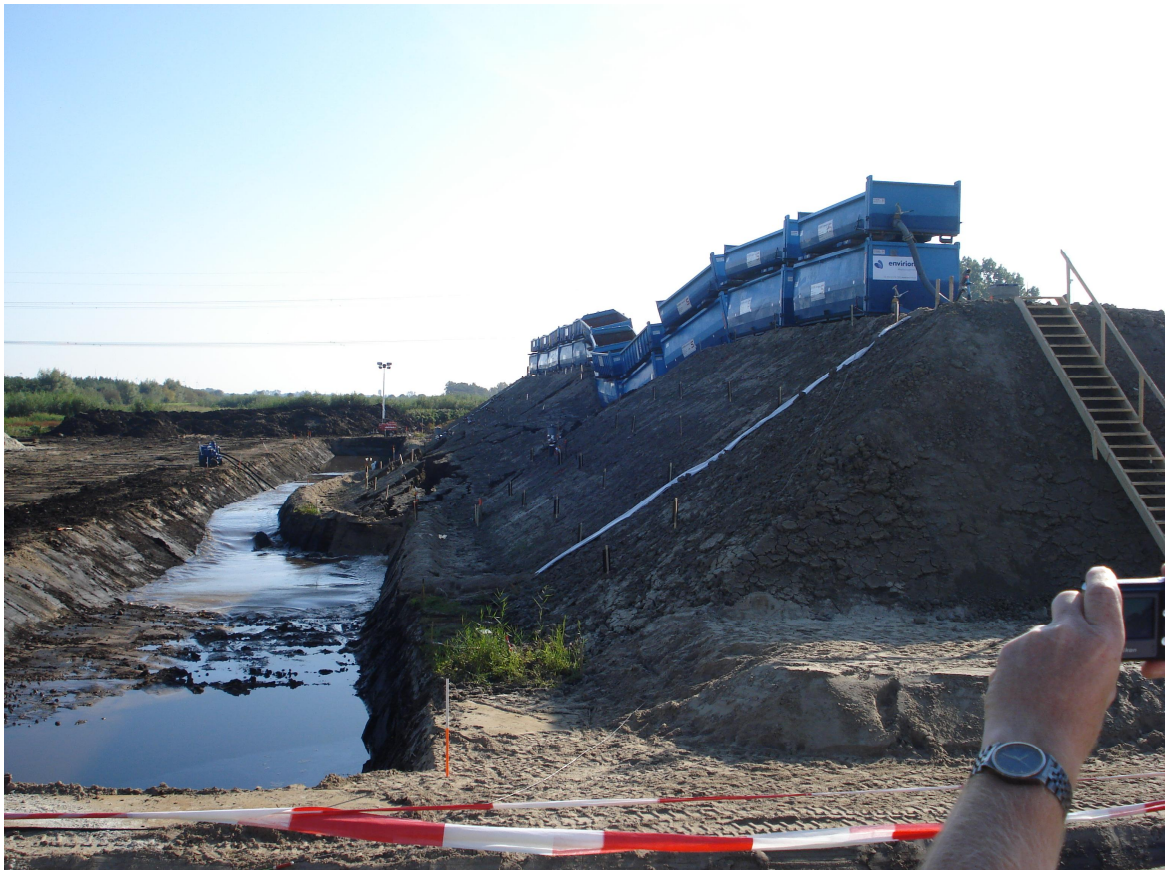
Om 16:02 uur trad de afschuiving op, zie Figuur 3.10. Een paar uur na afloop van de afschuiving zag de dijk er uit zoals weergegeven in Figuur 3.11.

*Figuur 3.10      Bezwijken van de macrostabiliteitsdijk op zaterdag 27 september 2008 om 16:02 uur (foto: Rob Meijer, TNO-ICT).*

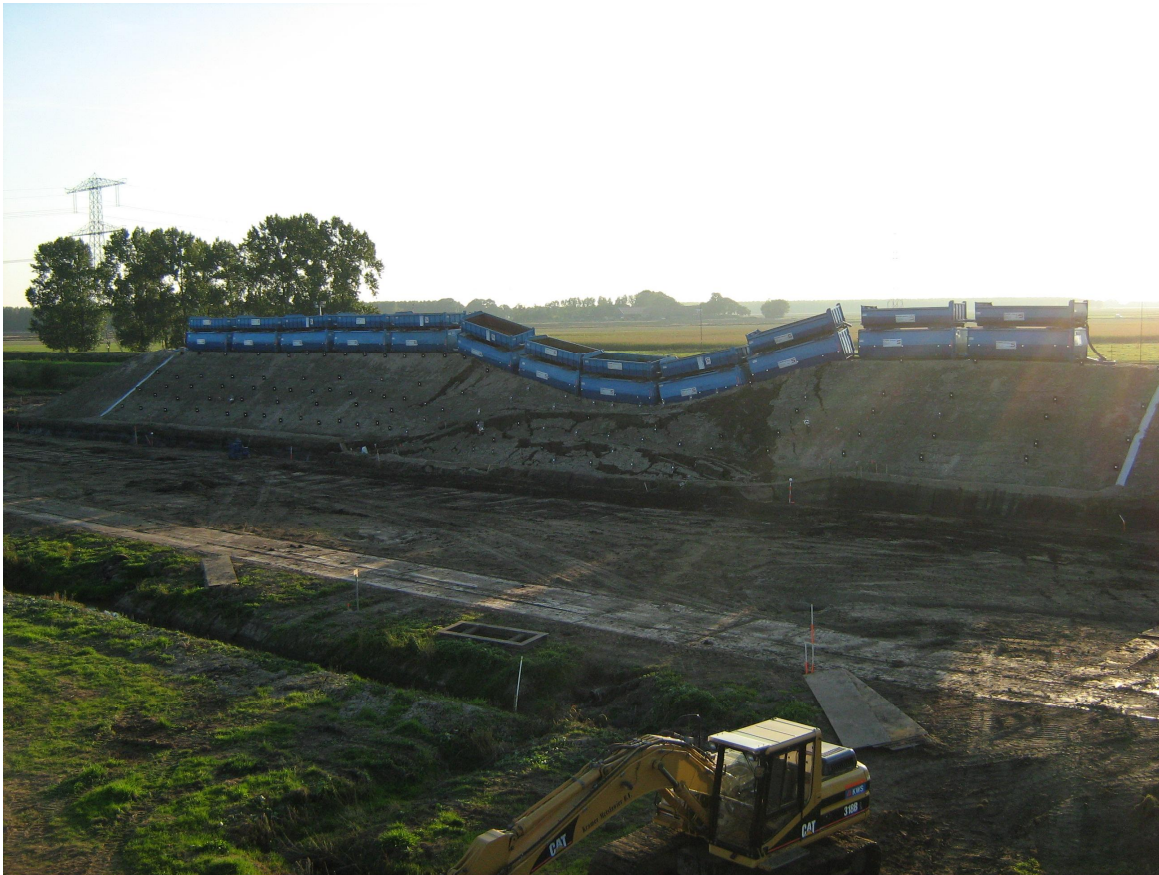
Figuur 3.11 De macrostabiliteitsdijk twee uur na bezwijken.
