stormvloedkering Oosterschelde

oriënterende stabiliteitsproef en  
turbulentiemeting negatieve overlap

notitie modelonderzoek

M 1916

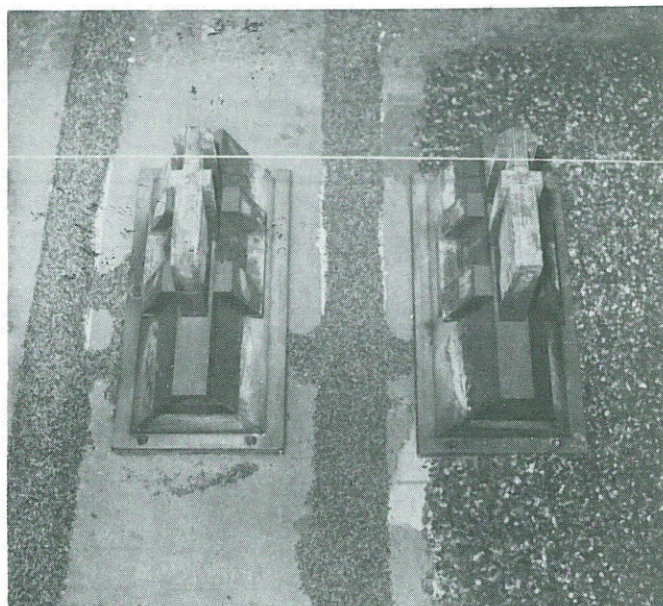
Foto 3: Aantasting negatieve overlappen tegen de stroomrichting in gezien, stap 7

Aanvankelijk is de negatieve overlap tussen de pijlers H5 en H6 stroombestendiger dan negatieve overlap H4-5 (figuren 2 en 3). Bij een stroomsnelheid van circa 20% boven die waarbij het begin van beweging op H4-5 optrad, begint H5-6 ook te eroderen (figuur 4). Vervolgens gaat de aantasting (vanaf stap 5) redelijk gelijk op (figuren 5, 6 en 7). Voor een beeld van de uiteindelijke aantasting, na stap 7 en na aflaten van het water, wordt verwezen naar figuur 7 en het fotoblad (foto's 2 en 3).
