# Wieringermeerdiijk

Samenvattend verslag van de geavanceerde reststerktetoets

**OPDRACHTGEVER:** Rijkswaterstaat Directie Noord-Holland

14-04-2008

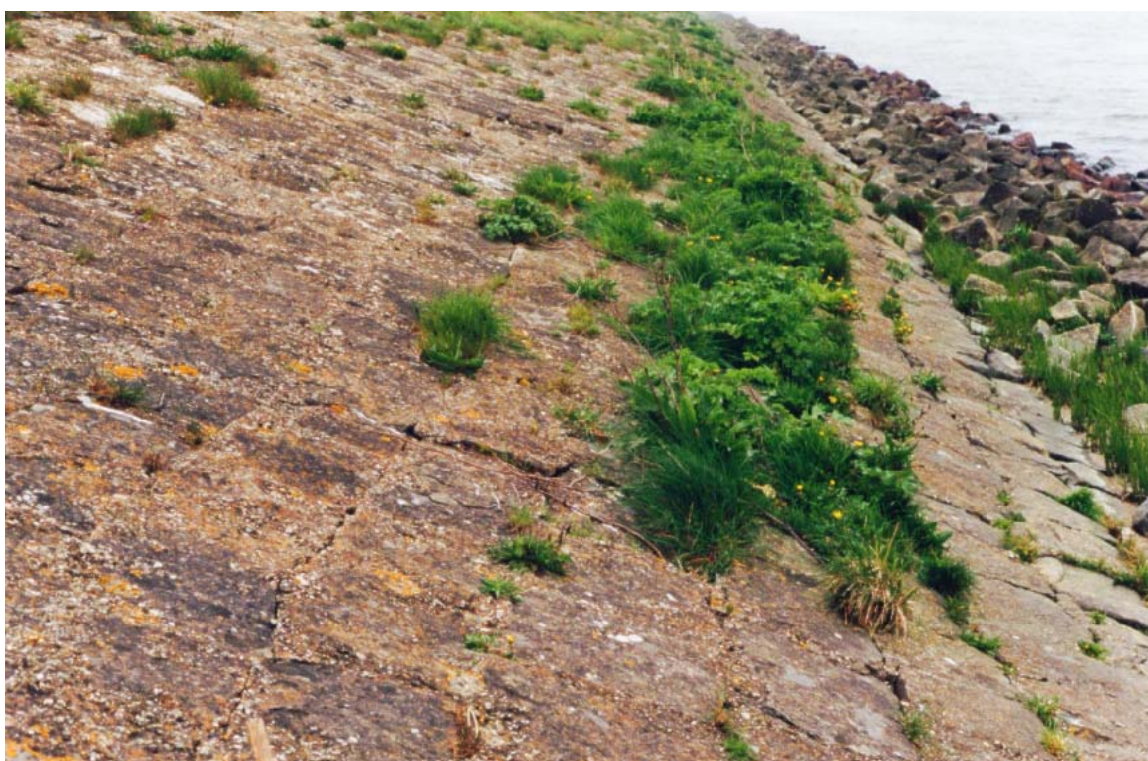
Foto 2.1: Bekleding op het talud van de Wieringermeerdijk plus stortsteenberm

Tussen NAP 0,0 m en NAP + 3,0 m wordt de kern van de Wieringermeerdijk door een steenzetting op een filterlaag van puin (taludhelling 1:2,5 à 1:3) beschermd tegen golfbelasting. De dikte van de steenzetting (bloksteen met een veronderstelde massadichtheid van  $2500 \text{ kg/m}^3$ ) varieert tussen 0,25 m en 0,45 m, ca. 60% van de geleverde bloksteen was dikker dan 0,25 m (respectievelijk 0,30 m, 0,35 m en 0,45 m [7]). Bij de eenvoudige toets is standaard een dikte van 0,25 m aangehouden [1]. Beneden NAP 0,0 m is het talud bekleed met zinkstukken, die door een steenbestorting (40 – 200 kg) zijn gefixeerd. In de loop der tijd is deze steenbestorting meerdere malen aangevuld met als gevolg dat er nu een dikke laag stortsteen ligt met zijn top op ca. NAP + 0,50 m en met een geschatte breedte van ca. 5,0 m (in de legger wordt uitgegaan van de oorspronkelijke bermbreedte van 2,5 m op NAP – 0,50 m).

De steenzetting bestaat uit natuursteen (Doornikse en Lessinesche steen) en deze is nu zo'n 75 à 80 jaar oud. Met een zekere regelmaat zitten er stenen in de zetting die aan sterke erosie onderhevig zijn. Ook als er geen grote renovatie van de taludbekleding wordt uitgevoerd dan moeten er onderhoudswerkzaamheden aan de bekleding worden gedaan ten einde deze in een dusdanige staat te houden dat deze golfomstandigheden, die met enige regelmaat voorkomen, goed kan weerstaan.

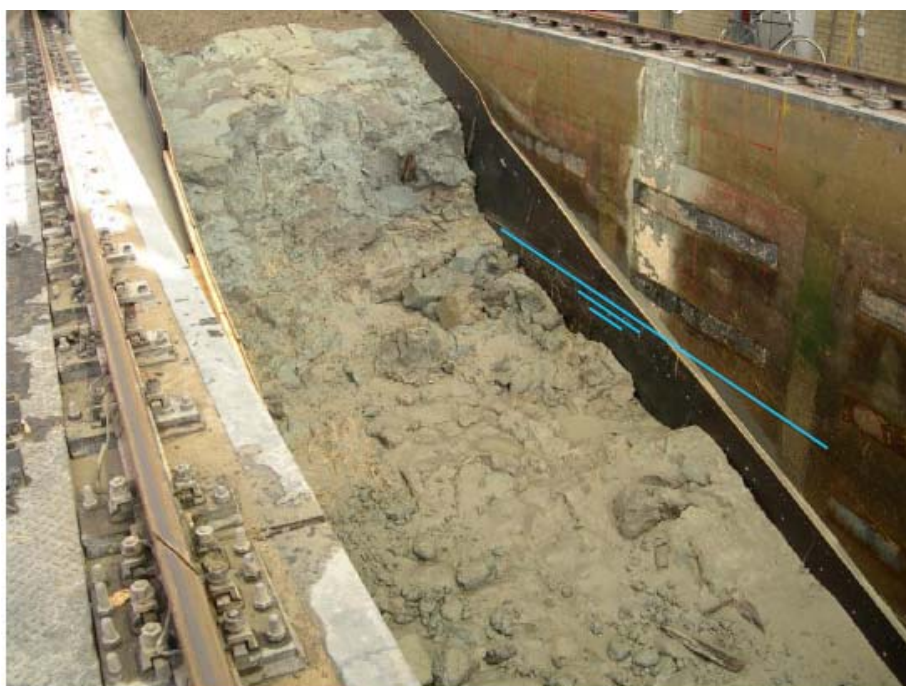
Foto 5.1: Keileemtalud in de Deltagoot na Proef 4
