Vermoeiingsscheuren in vliegtuigconstructies

Microscopische waarnemingen,
macroscopische analyse en veiligheid
Afscheidscollege prof.dr.ir. J. Schijve

22 mei 1992

Faculteit der Luchtvaart- en Ruimtevaarttechniek

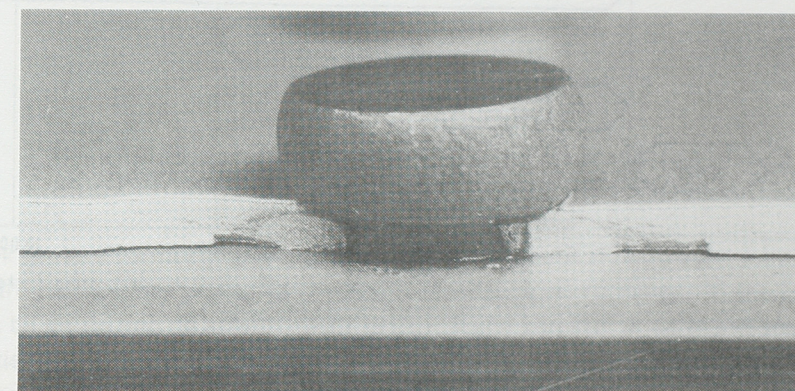
Fig.4 Twee kleine vermoeiingskernen ontstonden niet bij de rand van het klinknagelgat als gevolg van een goede klemming en lokale wrijvingscorrosie.

Een enkel voorbeeld wordt getoond in figuur 4. Eerder kwam de vermoeiingssterkte van een geklonken verbinding ter sprake. De figuur laat een breukvlak zien bij een van de klinknagels. Twee nog zeer kleine half-elliptische vermoeiingskernen zijn duidelijk zichtbaar. Zij geven aan, dat de scheurtjes *niet* geïnitieerd zijn bij de rand van het klinknagelgat, wat toch in de literatuur en in rekenmodellen vaak wordt verondersteld (pin-loaded hole concept). De klinknagels klemmen de platen

voldoende goed op elkaar, zodat de krachtsoverdracht door wrijvingskrachten in een wijder gebied kan plaatsvinden. Aan de rand van dat gebied worden dan scheurtjes geïnitieerd door het optreden van wrijvingscorrosie.

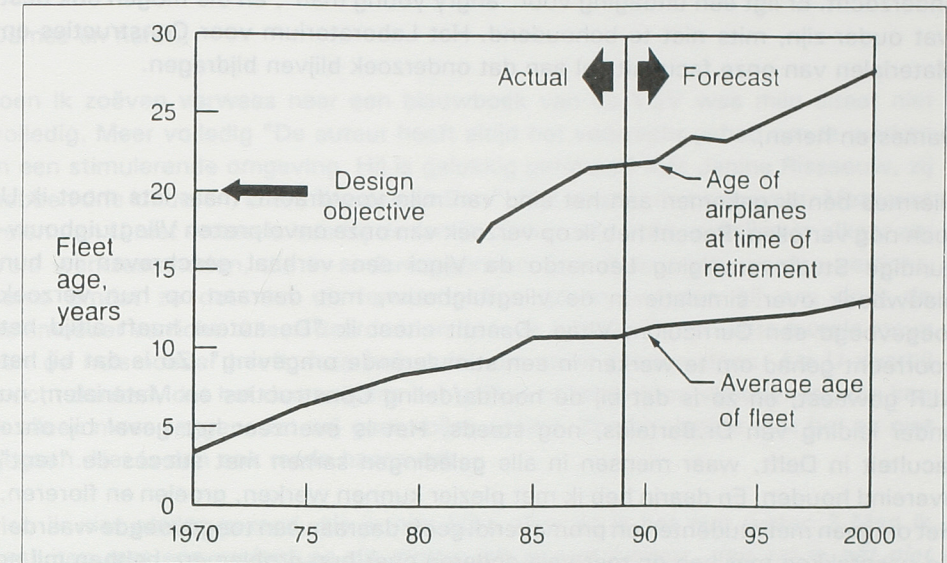
Fig.19 De leeftijd van bestaande passagiersvliegtuigen. Voorspelling van Goranson (Boeing) tot het jaar 2000.

De civiele luchtvaart zal voor het vervoer van passagiers en vracht in de komende decennia gebruik maken van bestaande en nieuwe vliegtuigtypen. Figuur 19 geeft een voorspelling over vliegtuigen, die momenteel in gebruik zijn. De voorspelling is afkomstig van Goranson van Boeing. Vliegtuigen worden langdurig en intensief gebruikt. Een ontwerp-levensduur van 20 jaar is tegenwoordig gebruikelijk. Maar zoals uit de figuur blijkt, zijn er nu al vliegtuigen, die deze levensduur overschrijden. Dat leidt tot het probleem van *aging aircraft*. Op mijn vakgebied heeft dat betrekking op vermoeiing en corrosie, goed onderhoud en betrouwbare inspectiemethoden. Een diepgaande kennis is voor het voorspellen en beheersen van lange levensduren, voor de analyse van de veiligheid, en voor het beheer van een vloot van diverse vliegtuigen, van eminent belang.
