INLEIDING BROSE BREUK IN STAALCONSTRUCTIE

Prof. Ir. J.J.W. Nibbering

Samenvatting

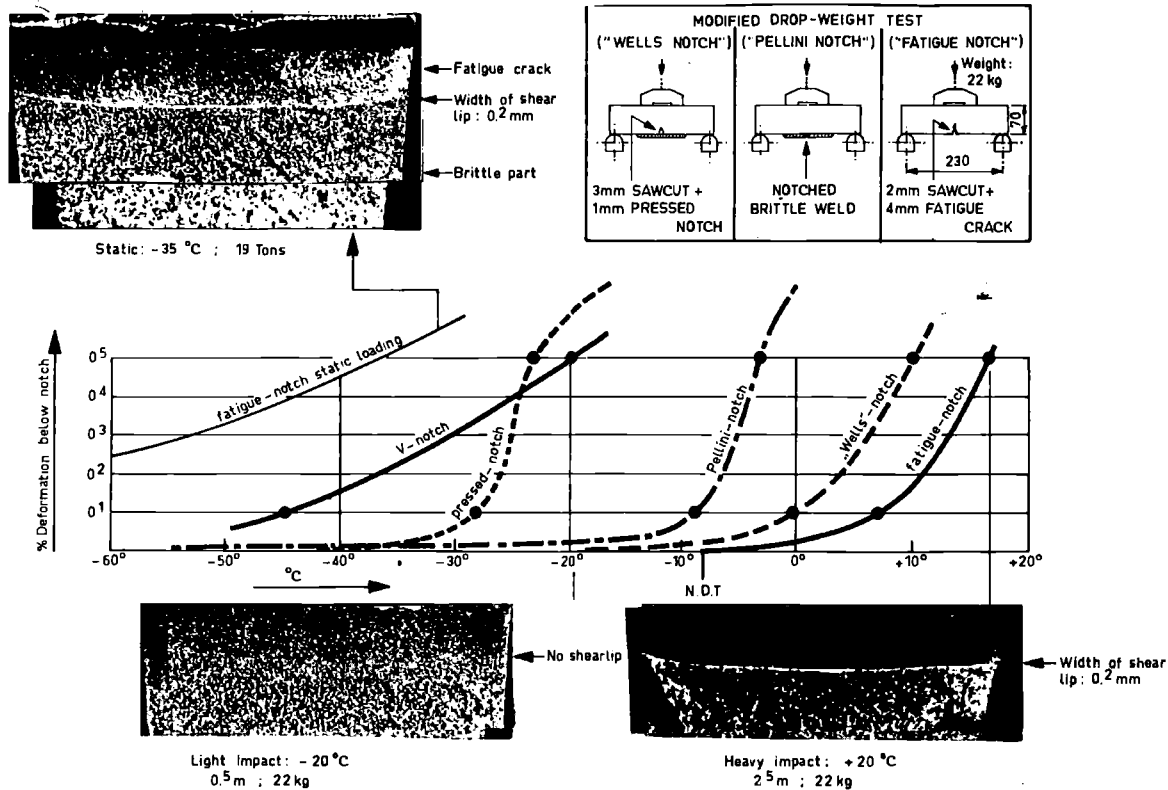
Fig. 48. De invloed van schokbelastingen op vermoeide constructiedelen.

Figuur 48 toont het resultaat van buigproeven onder langzame en schokbelasting voor verschillende typen kerven. De vervormingen onmiddellijk achter de kerf waren gemeten met rekstrookjes van 2 mm lengte. De dikke lijnen geven de resultaten van valproeven. Het blijkt dat schokbelastingen des te gevaarlijker zijn naarmate de kerven scherper zijn. Men moet hiervoor vergelijken de resultaten voor V-notches en Pellini-notches. De laatste is ultra-scherp, omdat het een brosse breuk in een brosse las is. Een vermoeiingsscheur is praktisch even scherp. Toch zijn de resultaten hiervoor nog ongunstiger. Dit komt doordat vermoeien een dubbel effect heeft: er ontstaat een scheur en het materiaal bij de tip van de scheur is vermoeid. Het eerste is verantwoordelijk voor
