# Dijkmonitoring: beoordeling van meettechnieken en visualisatiesystemen

Eindrapport All-in-one Sensor Validatie Test

Rapportnummer: 2013-09

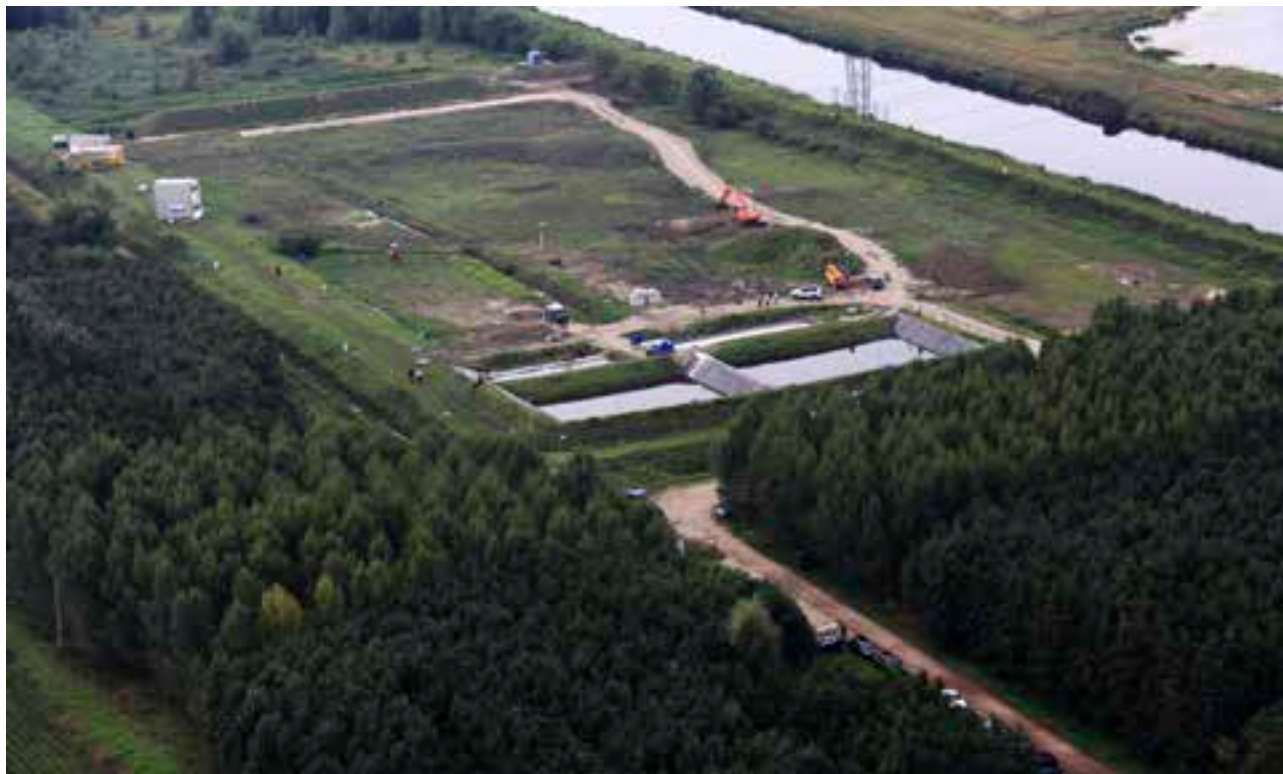
Net als de voorgaande experimenten vond dit experiment plaats op de IJkdijk locatie nabij Bad Nieuwe schans.

Luchtfoto IJkdijk locatie

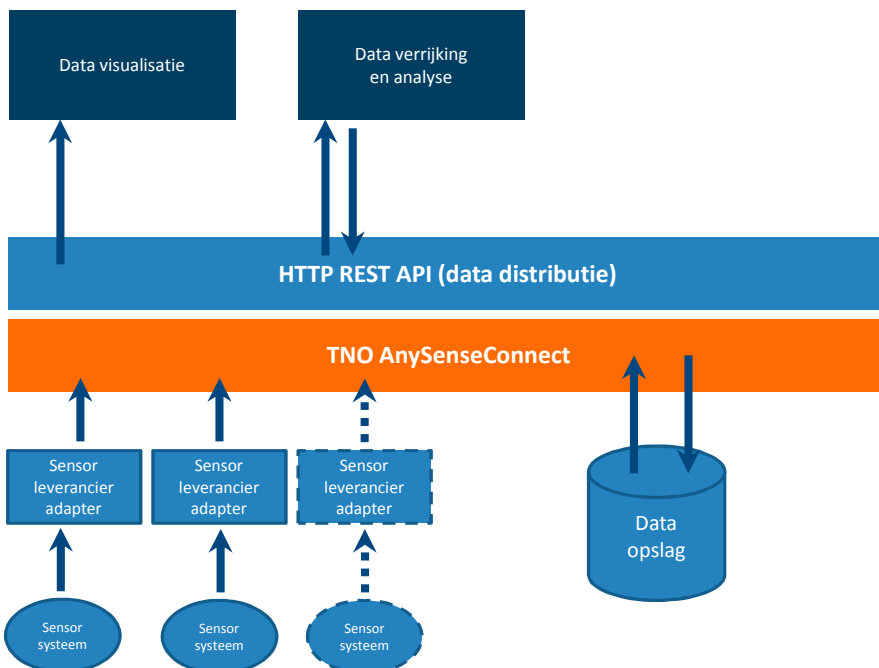
De data-acquisitie is geregeld door AnySenseConnect. Dit is een door TNO ontwikkeld software platform voor het verzamelen en distribueren van sensordata in multisensor omgevingen. Sensordata kunnen door meerdere sensor-systemen tegelijkertijd worden aangeboden en afgenomen worden voor visualisatie en bewerking. Onderstaande figuur geeft de architectuur van AnySenseConnect in hoofdlijnen weer.

Architectuur AnySenseConnect

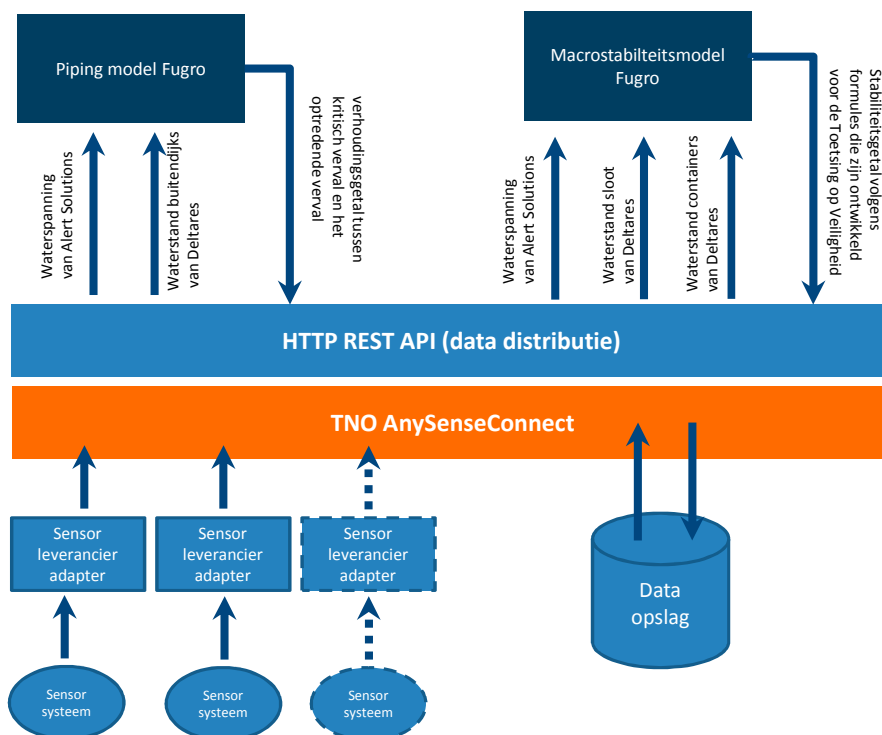
Fugro heeft voor de experimenten modellen voor piping en macro-instabiliteit geïmplementeerd. Deze modellen werden gevoed door data uit AnySenseConnect. De resultaten van deze modellen (stabiliteitswaarde voor macro-instabiliteit en de verhouding tussen kritisch verval en het optredende verval voor piping) werden als virtuele sensorwaarden weer opgenomen in AnySenseConnect. Hierdoor konden de deelnemers de modeluitkomsten als parameter in de visualisaties verwerken. Tijdens het experiment is door de Deltares proefleiding handmatig het verloop van de proeven in een logboek ingevoerd. Daarvoor is een webinterface ter beschikking gesteld waarbij zij deze gegevens konden invoeren. De logboekteksten werden op de achtergrond als 'tekst-sensor' opgeslagen in AnySenseConnect. De visualisatiepartijen konden op deze manier de ingevoerde teksten als parameter koppelen in hun visualisaties.

*Koppeling van modellen en terugvoer van modeluitkomsten via AnySenseConnect*

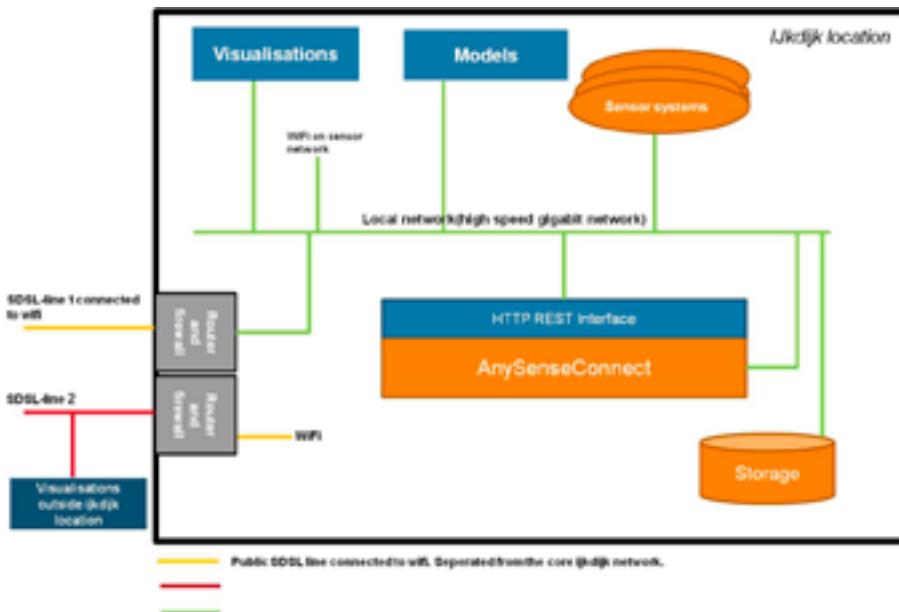
In het experiment zijn alle systemen voor data-acquisitie op de locatie zelf geïnstalleerd. De internetverbindingen op locatie bleken onvoldoende bandbreedte te hebben om de data rechtstreeks naar TNO Groningen te kunnen transporteren. Er is daarom gekozen om AnySenseConnect op het lokale, bekabelde, netwerk te installeren, om voldoende netwerkcapaciteit voor de aanleverende en deelnemers te kunnen garanderen. Op de locatie is een bekabeld en draadloos netwerk geïnstalleerd. De twee netwerken zijn gescheiden. Eén netwerk waar alle sensorsystemen op aangesloten werden zodat deze rechtstreeks met AnySenseConnect konden communiceren via een gigabit netwerk. Het tweede netwerk was bedoeld om op locatie te kunnen beschikken over een gewone internetverbinding. Deze internetverbinding is gebruikt om regelmatige back-up van de data naar het datacenter te kunnen sturen en om de deelnemers tijdens de opbouw en de uitvoeringen van de proeven te kunnen voorzien van een internetverbinding.

*Inrichting IJkdijk netwerk op locatie Nieuweschans*

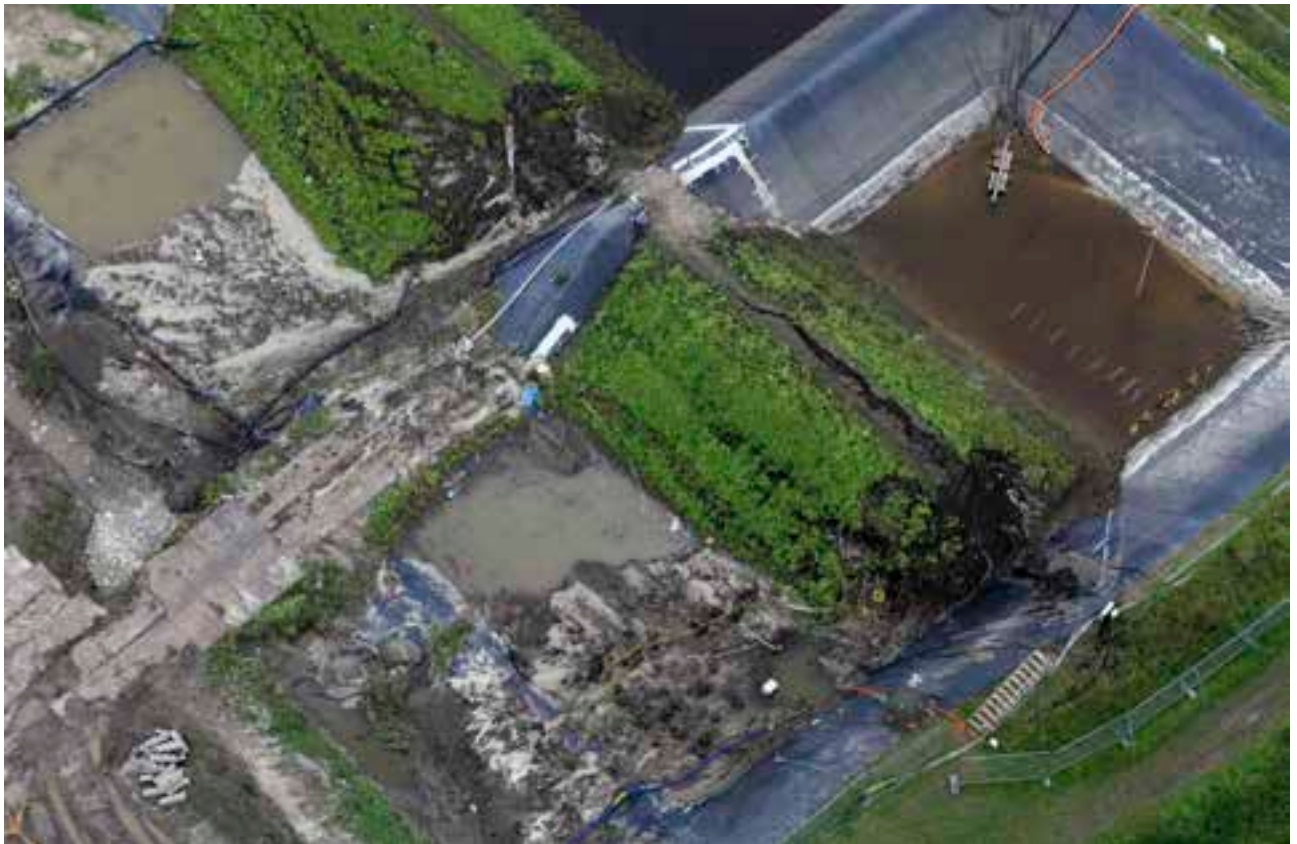
De vooraf geformuleerde doelstelling van deze proef was dat deze moest bezwijken door één van de faalmechanismen piping (afhankelijk van de werking van de piping preventiemaatregelen), micro-instabiliteit van de zandkern of erosie ten gevolge van overlopen. Er is micro-instabiliteit van de zandkern opgetreden die een dusdanige verzakking van de kruin tot gevolg had dat de kruin zodanig verzakte dat deze ging overlopen op maandagochtend 27 augustus om 10:18 uur ( $t=135,5$  uur).

*Bezwijken Oostdijk*

Op maandag 27 augustus bedroeg het verval over de proefdijk 's morgens vroeg ongeveer 3,3m. In de loop van de nacht was er niet veel gebeurd. Daarna is het verval verder verhoogd tot bijna 3,5m. Dit was om 9:10 uur bereikt ( $t=134,28$  uur). Om 9:30 uur ( $t=134,80$  uur) begon de kruin nabij de oostzijde zichtbaar te verzakken en begon water zichtbaar door de scheuren heen te stromen dat zich verzamelde op de verzakte kruin en naar beneden liep. Om 10:18 uur ( $t=135,50$  uur) had deze verzakking ertoe geleid dat het eerste water over de rand van de verzakte bovenstroomse kruinlijn heen begon te stromen. De eerdere doorstroming van water had al tot een aanzienlijke verzakking en uitbuiking van het benedenstroomse talud aan de oostzijde geleid. Om 10:24 uur ( $t=135,60$  uur) spoelde het water door twee grote scheuren heen en om 10:28 uur ( $t=135,73$  uur) was er een duidelijke bres in de proefdijk, die zich verdiepte en verbreedde totdat het bovenstroomse reservoir praktisch leeg was.

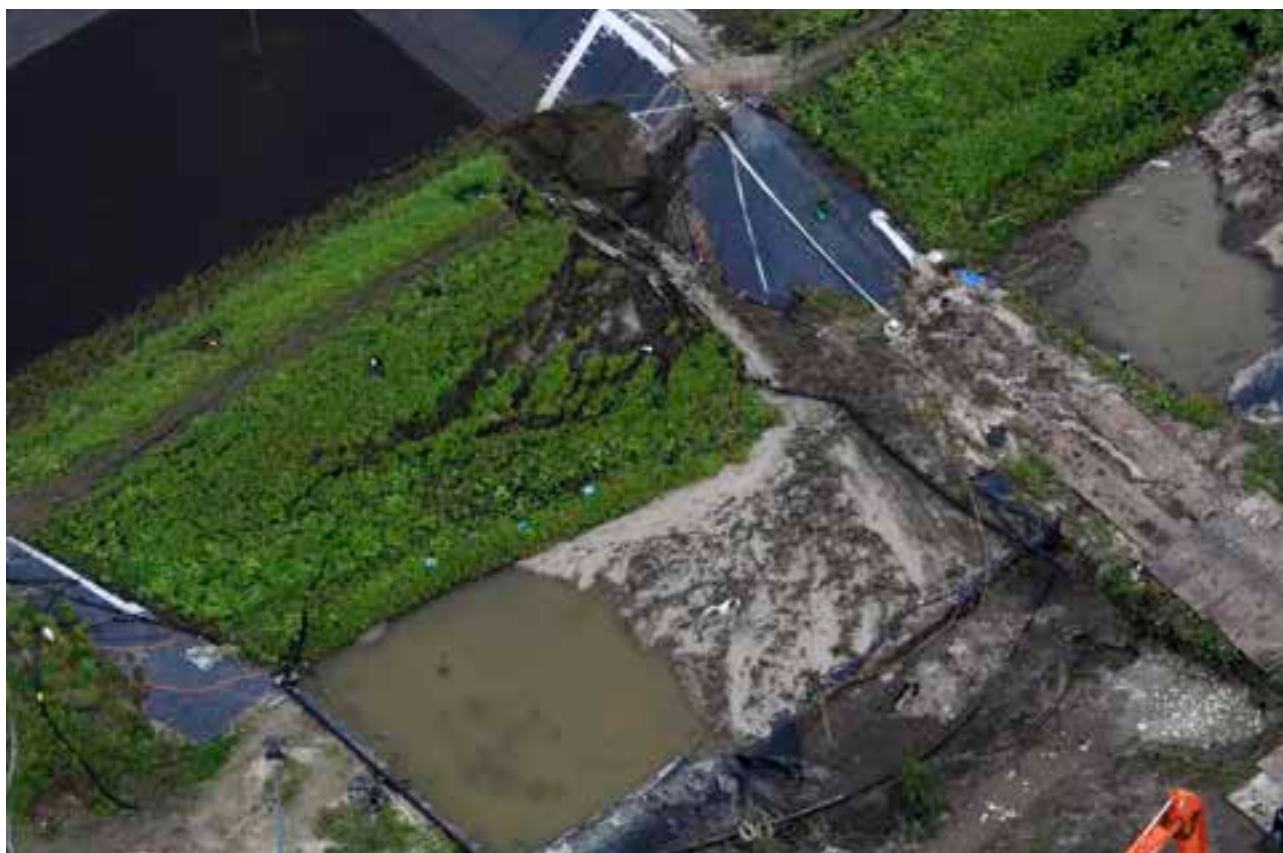
De vooraf geformuleerde doelstelling van deze proef was dat deze moest bezwijken door één van de faalmechanismen piping (afhankelijk van de werking van de piping preventiemaatregelen), micro-instabiliteit van de zandkern of erosie ten gevolge van overlopen. Er is micro-instabiliteit van de zandkern opgetreden die een dusdanige verzakking van de kruin tot gevolg had dat de kruin zodanig verzakte dat deze ging overlopen op zondagochtend 26 augustus om 8:24 uur ( $t=111,9$  uur).

Bezwijken Westdijk

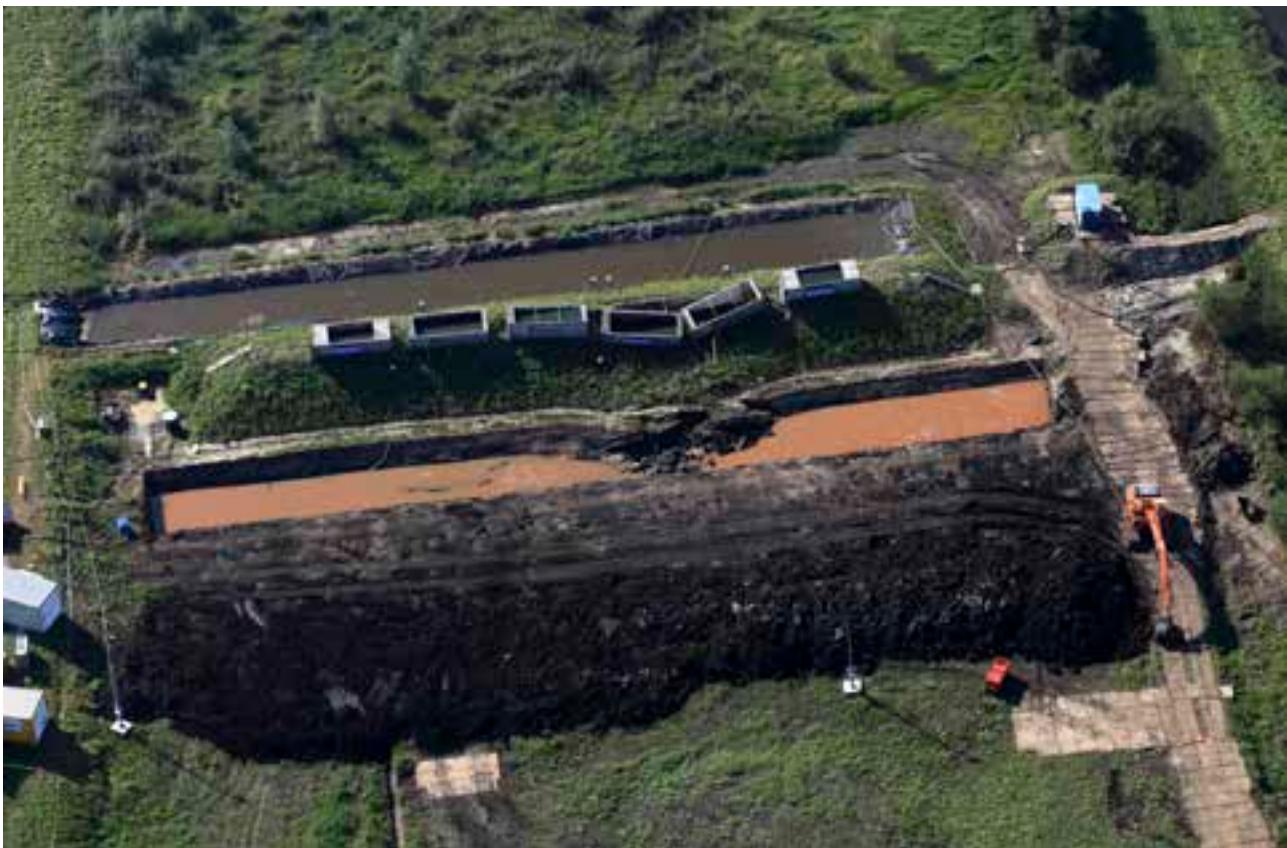
De vooraf geformuleerde doelstelling van deze proef was dat deze moest bezwijken door het faalmechanisme macro-instabiliteit binnenwaarts met een minimale vervorming van 20 cm langs het gewenste glijvlak en/of micro-instabiliteit door afdrukken van de kleibekleding. Er is binnenwaartse macro-instabiliteit opgetreden, waarbij het gestelde vervormingscriterium volgens de metingen met de hellingmeetbuis in het midden van de proefdijk, aan de teen, werd bereikt op zaterdagmiddag 8 september om 14:13 uur ( $t=122,02$  uur).

Bezwijken Zuiddijk

meest in het midden, iets minder aan de oostzijde en nog een fractie minder aan de westzijde. Om  $t=122,18$  uur werden de vervormingen met het blote oog zichtbaar door een uitbuiking van het sloottalud, die zich om  $t=122,25$  uur concentreerde in een zone iets westelijk van het midden. Hier brak in dezelfde minuut, om  $t=122,26$  uur (zaterdagmiddag 14:27 uur), ook het sloottalud in stukken, waarna een iets oppervlakkiger glijvlak optrad en de waterdruk in de zandkern snel afnam. Enkele minuten later kwam de afschuiving op het oog tot rust, hoewel tot ruim een half uur later de vervormingen nog wat toenamen.

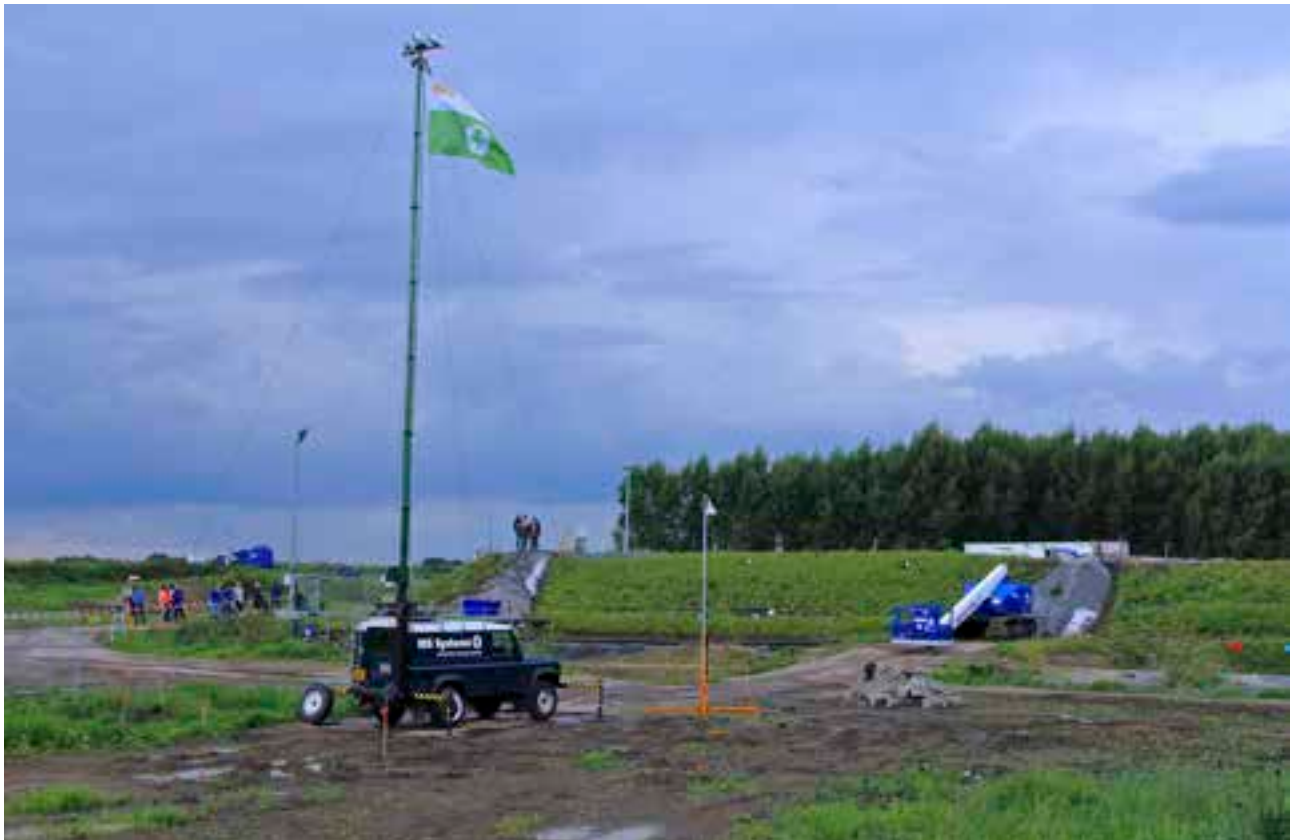
InTech maakt gebruik van een infraroodcamera. Deze techniek berust op het op afstand meten van de uitstraling van infrarood van de waterkering met hoge resolutie. Daarmee kunnen temperatuurverschillen worden gedetecteerd.

*Meetopstelling InTech*

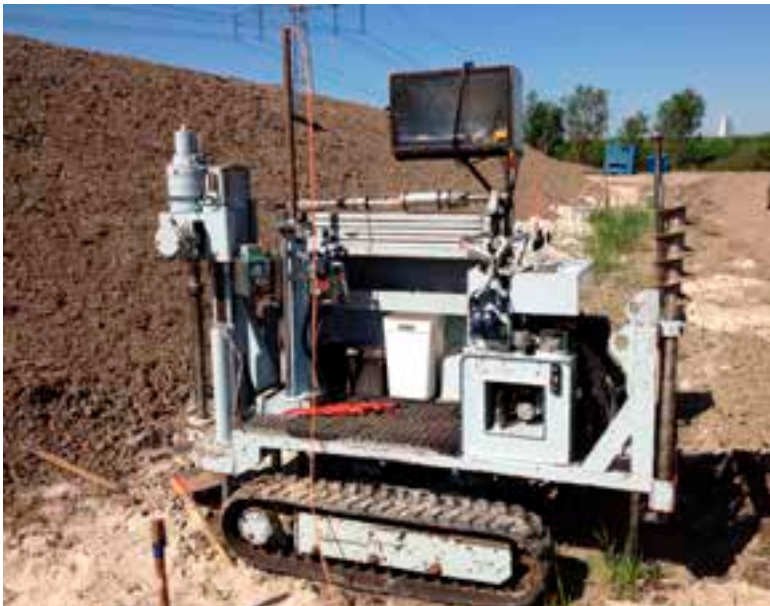
Alert Solutions heeft waterspanningsmeters en multisensormodules toegepast. Er zijn twee types waterspanningsmeters ingezet, de ACE-250 en VCP-250. Deze twee types zijn elektronisch identiek, maar verschillen qua behuizing. De multisensormodules meten naast waterspanning ook temperatuur en inclinatie (de hoek van de sensor ten opzichte van het verticale zwaartekrachtveld). De instrumenten worden met standaard sondermateriael in onder meer dijken aangebracht.

*Plaatsing multi-sensormodules door mini sondeerrups*

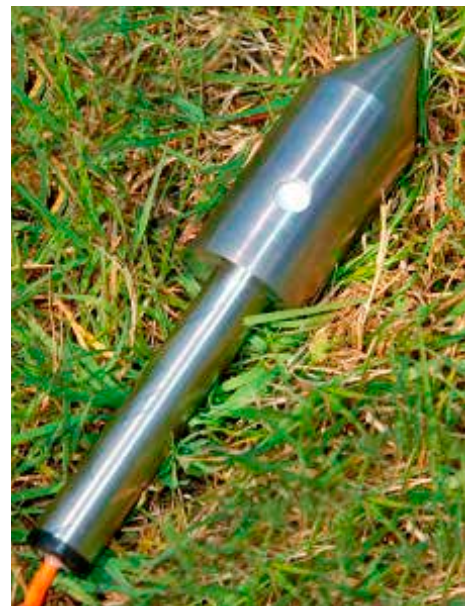
*GeoBeads® multi-sensormodule met sondeerpunt*

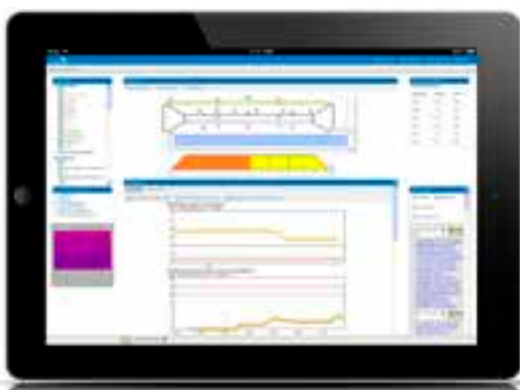
De visualisatie voor specialisten bestond uit indicatoren met betrekking tot de verschillende faalmechanismen in tabelvorm, grafiekvorm en de kleurcodering van de dijksecties. Daarnaast konden verschillende grafieken met elkaar vergeleken worden. Zo konden de waterspanningen in relatie tot vervormingen worden bekeken. Ook waren de remote-sensing technieken oproepbaar. In het leveranciersscherm was het mogelijk per sensor grafieken op te roepen, wanneer tijdreeksen beschikbaar waren. Daarnaast kon de ruwe data worden bekeken.

Weergave visualisatiesysteem

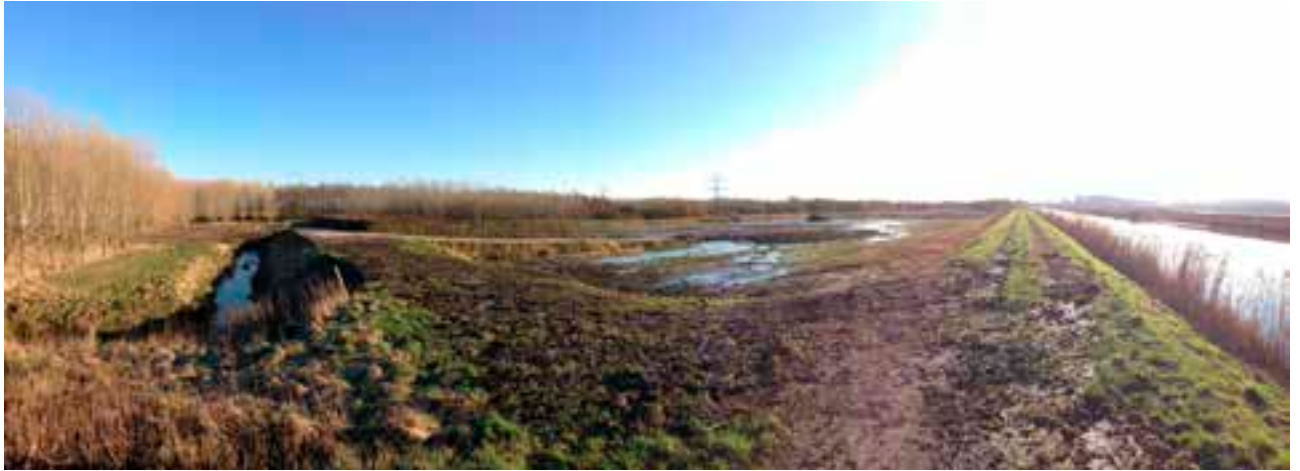
Vanaf 2007 heeft Stichting IJkdijk projecten in uitvoering gebracht op de testlocatie in Bad Nieuweschans aan de Hamdijk. Conform de afspraken die zijn gemaakt met Staatsbosbeheer en de bewoners van de Hamdijk, heeft Stichting IJkdijk in oktober 2012 de locatie officieel overgedragen aan Staatsbosbeheer. Hiermee eindigen de activiteiten van de Stichting IJkdijk op de testlocatie.

*IJkdijk locatie na het experiment*
