stormvloedkering Oosterschelde

aanvullend onderzoek drempel en
overgangskonstruktie

verslag modelonderzoek

M 2169

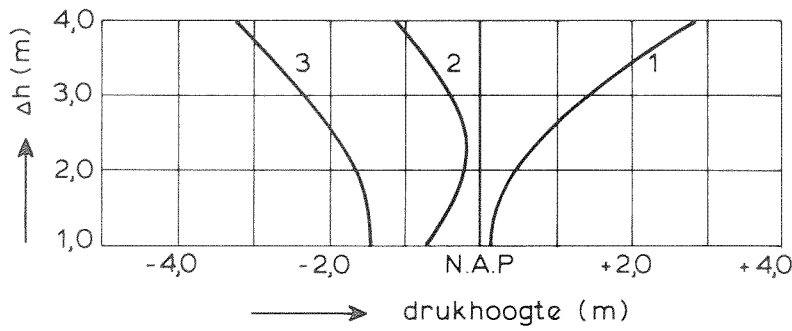
FIG. 13

DRUKVERLOOP ROND DORPEL BIJ VLOEDVERVAL, HALVE AOS

N.A.P.-10,5m BENEDEN WST. N.A.P.-0,7 m

Met de drukmetingen in punten 1,2 en 3, zie figuur 13, zijn de drukvervallen over de aanstortingen bepaald, voor zowel de situatie van alleen stroming als van stroming plus golven. Dit is gedaan voor een drietal situaties: de kering open (T34 tot T36), de kering dicht (T31 tot T33) en de weigerende schuif situatie (T28 tot T30). Achtereenvolgens zullen voor deze drie situaties de drukvervallen wordt behandeld, waarna wordt ingegaan op de open/dicht faktor.

Voor de resultaten bij stroom alleen wordt verwezen naar figuur 13; de resultaten van de proeven voor stroom en golven zijn in figuur 14 geïllustreerd. In tabelvorm zijn de resultaten in tabel 2 weergegeven.

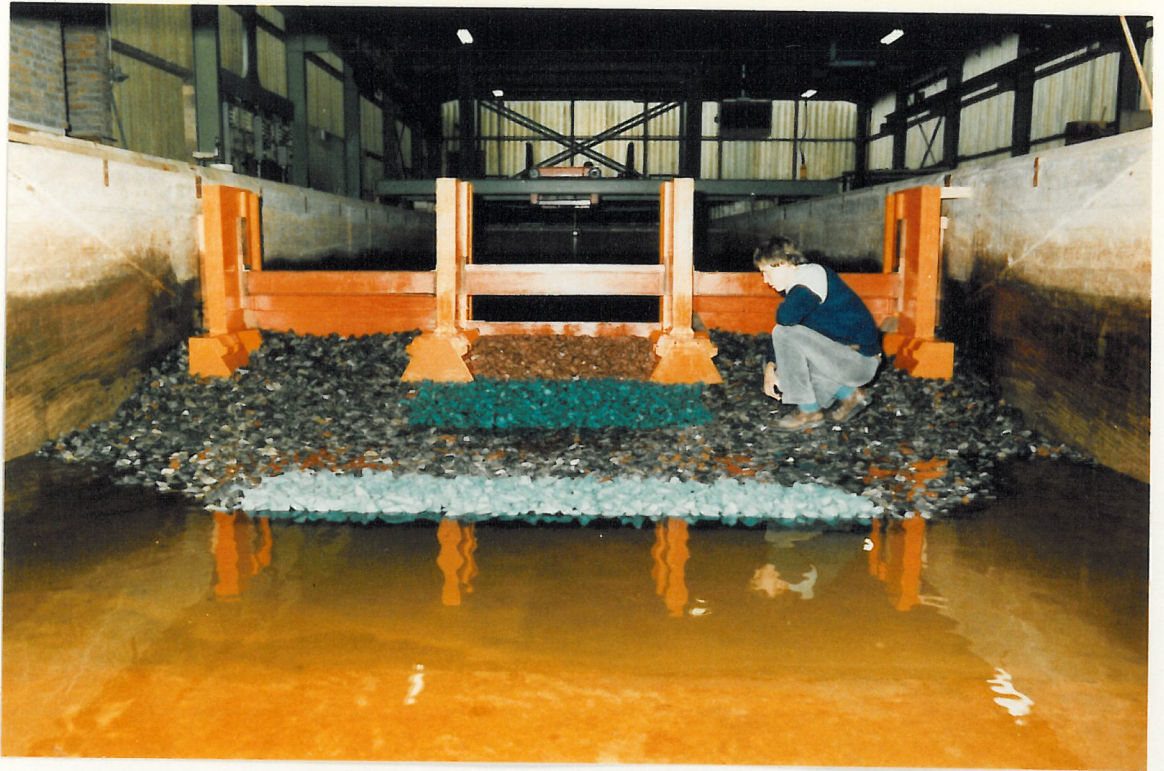
1a Proefopstelling dorpelniveau N.A.P. - 4,5 m

In grote lijnen werd een tweetal situaties onderzocht, één met een dorpelbalk niveau op N.A.P. -4,5 m en één met een dorpelbalk-niveau op -10,5 m, foto's la en lb. Normaliter zou voor het dorpelbalk-niveau -4,5 m, korresponderende met de ondiepste lokaties van de sluitgaten, inbaggeringen moeten worden weergegeven. Uit een verkenning naar de invloed van deze inbaggeringen op de stabiliteit van de drempel, volgens [1], bleek dat deze niet behoevend te worden gemodelleerd. Verbouw van de ondiepe naar de diepe situatie geschiedde door het N.A.P.-niveau te veranderen, overeenkomstig de verandering in dorpel-niveau; de dorpel-en drempelkruin werden 2 m (prototype) omhoog gebracht voor de diepe situatie met een dorpelbalk-niveau op -10,5 m. Het N.A.P.-niveau werd bijgevolg 8 m hoog gebracht voor de diepe situatie. Bij een aantal proeven werden drukmetingen uitgevoerd. Hiertoe werd een beïnstroomde dorpel met 3 drukopnemers, in de plaats van de gewone dorpel, aangebracht. De middelste kering-sectie werd voorzien van een vakwerkliggerschuif, in tegenstelling tot de naastliggende sekties, die waren voorzien van plaatliggerschuiven; de invloed van deze laatsten op het stroombeeld in de middelste sectie kan als verwaarloosbaar worden beschouwd. Bij één proef werd de toestand uit het dimensionerings-onderzoek gereproduceerd, waarvoor ook in de middelste sectie een plaatliggerschuif werd aangebracht. Er werd in het verloop van het onderzoek een veelheid van drempel configuraties onderzocht; voor een overzicht hiervan wordt verwezen naar figuur 2.

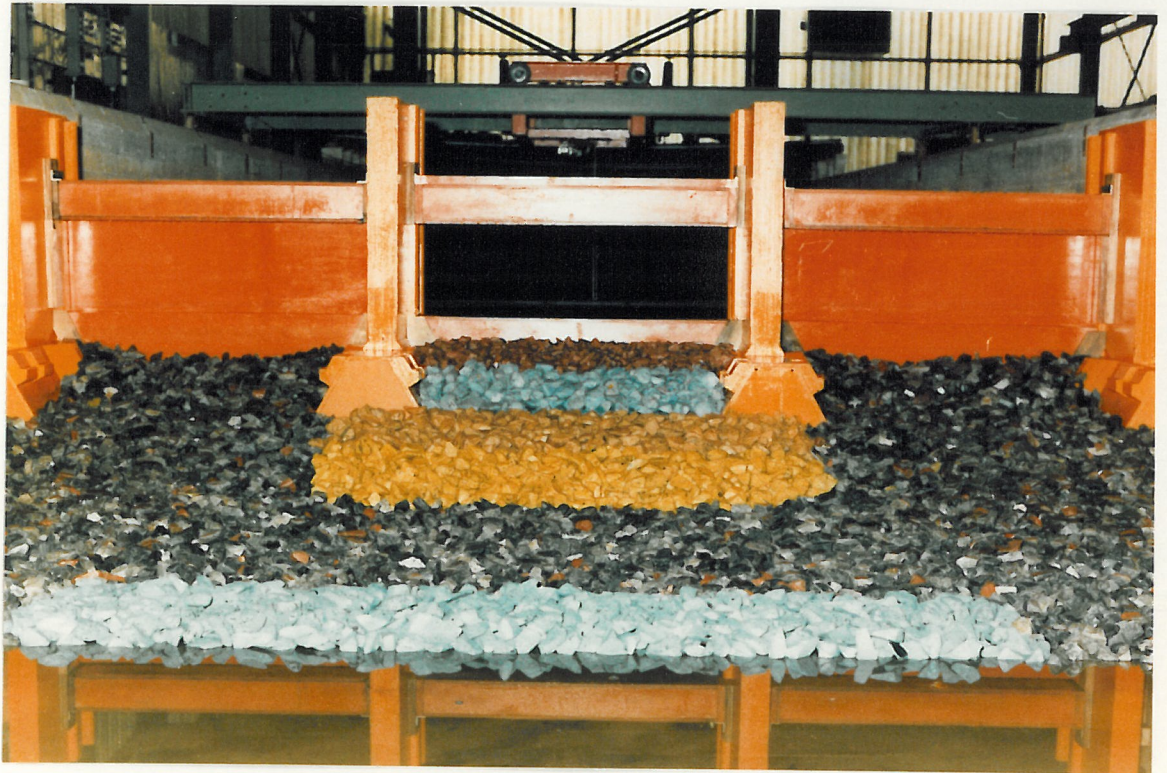
1b Proefopstelling dorpelniveau N.A.P. -10,5 m

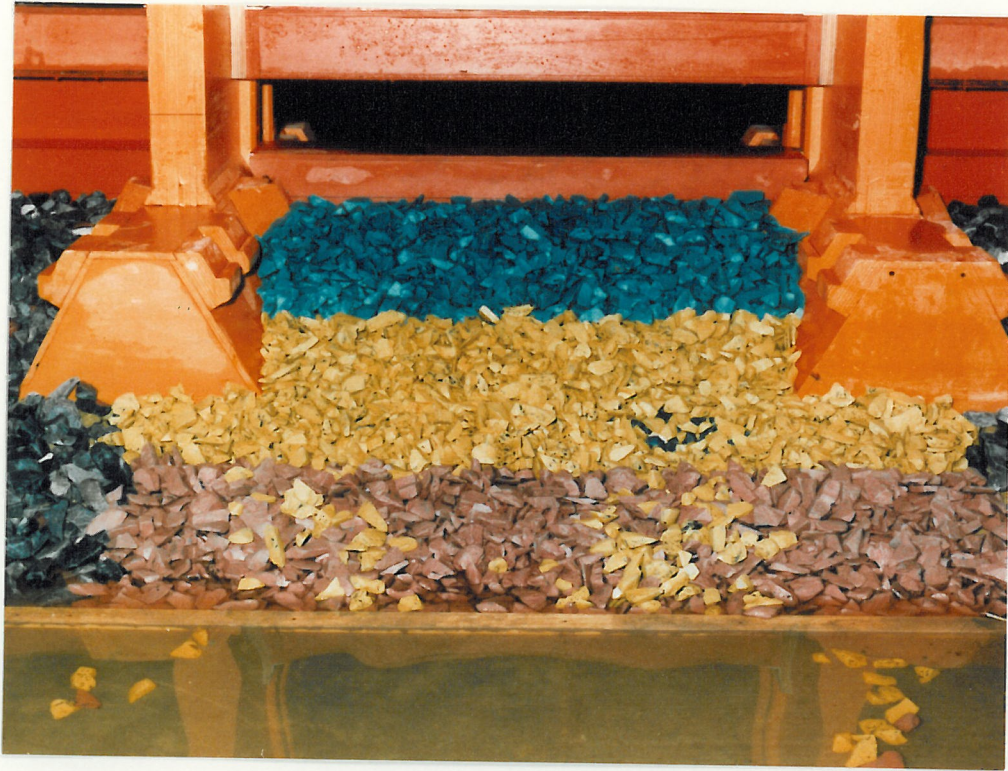
2a Beeld van de schade bij de huidige toestand, verval 4,9 m (T3)

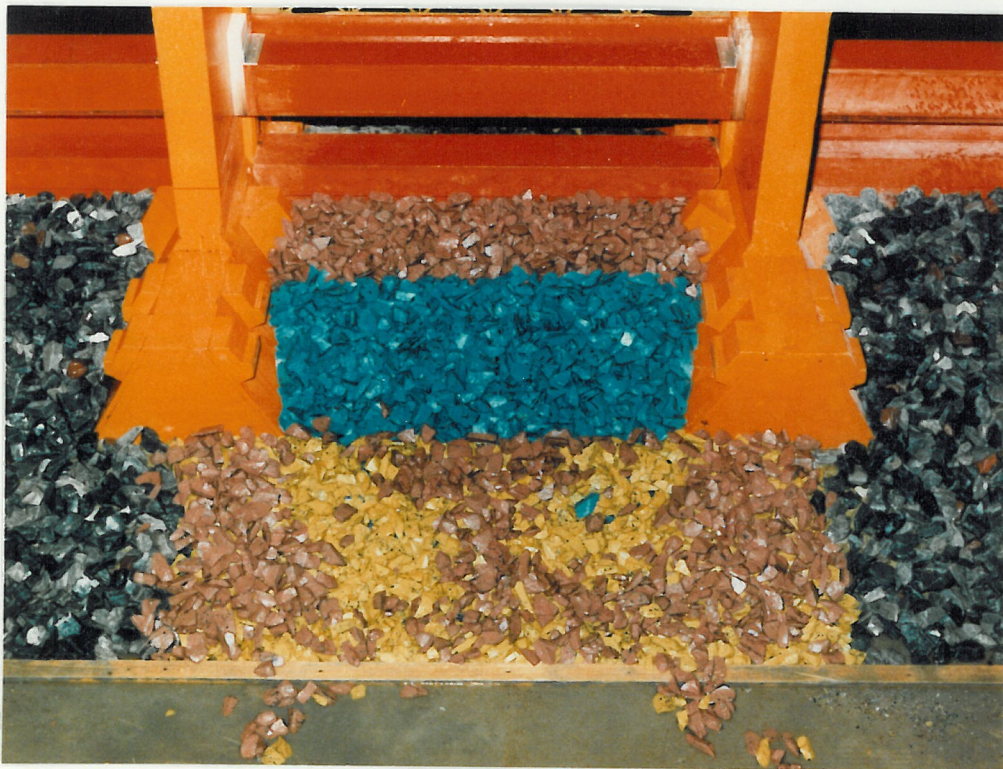
2b Beeld van de schade met een afdeklaag, verval 6,3 m (T20)

Ten behoeve van de afweging of een enkele extra afdeklaag 1 tot 3 ton al dan niet zinvol is, kan worden verwezen naar figuur 15, waarin één en ander is verduidelijkt, en foto 2b. Uitgezet is de schade-koncentratie als functie van het waterstandsverval voor de huidige situatie zonder afdeklaag en de verbetering met een afdeklaag 1 tot 3 ton. Voorts is aangegeven wat de voorspelling uit [1] zou zijn voor "goede" 1 tot 3 ton. De resultaten met afdeklaag zijn in figuur 15 gereduceerd, althans voor het verval van 4,9 m, waarbij feitelijk, vergelijkbaar met de huidige situatie, geen schadekoncentratie van 1,0 maar 0,5 is opgetreden vanwege de extra laag stenen. Te zien is voorts dat dit resultaat in lijn ligt met de voorspelling uit [1]. Wordt dit nu vergeleken met de huidige situatie dan is er toch sprake van enige verbetering, zodat een afdeklaag met goede 1 tot 3 ton aanbeveling verdient. Verder kan worden opgemerkt dat een dimensionering aan de hand van [1] wat aan de veilige kant zal zijn (zolang de drempel en aanstortingen niet zijn aangegroeid, zie par. 3.2).

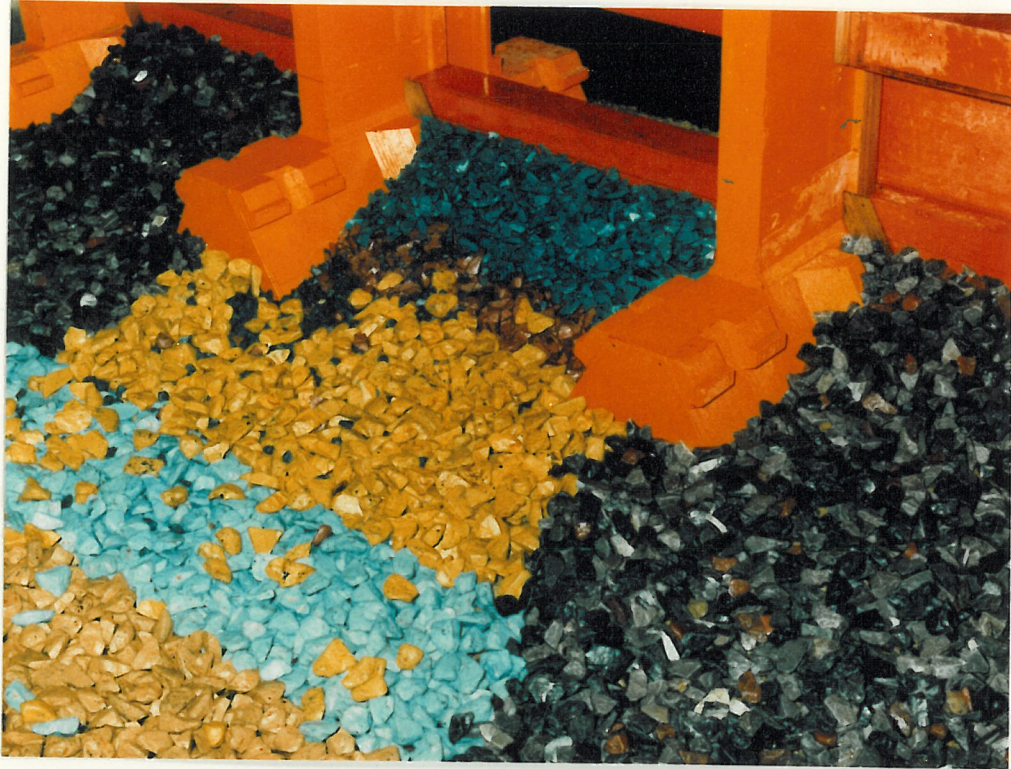
3a Beeld van de schade bij een halve AOS, verval 7 m (T27)

In verband met de mogelijke consequenties van een sterk gereduceerde omvang van de AOS werd een proef uitgevoerd met een aanstorting met een talud 1:1,2, kortweg halve aanstorting genoemd. Deze proef werd uitgevoerd voor de situatie van een dorpel op N.A.P. -10,5 m, voor de toestand van weigerende schuif. In figuur 12 en foto 3a zijn de resultaten van deze proef weergegeven. Te zien is dat vooreerst, bij vervallen van 4,9 m en 5,6 m, alleen de aanstorting enigermate wordt vervormd. Bij 6,3 m verval treedt echter ook enige aantasting van de drempelkruin op, welke aantasting verder toeneemt bij het verval van 7 m; hierbij treedt zelfs een schade concentratie van 1,0 op. Anderszijds is de schade wel acceptabel, zeker wanneer men in aanmerking neemt dat het ontwerp-verval 6,3 m is. Wel moet worden opgemerkt dat deze proef werd uitgevoerd voorafgaande aan het onderzoek naar de uitvoeringstoleranties voor de ondiepe lokatie; worden de resultaten van dit laatste onderzoek in beschouwing genomen dan lijkt de verwachting gerechtvaardigd dat een halve aanstorting in de ondiepe lokaties zeker niet acceptabel zal zijn.

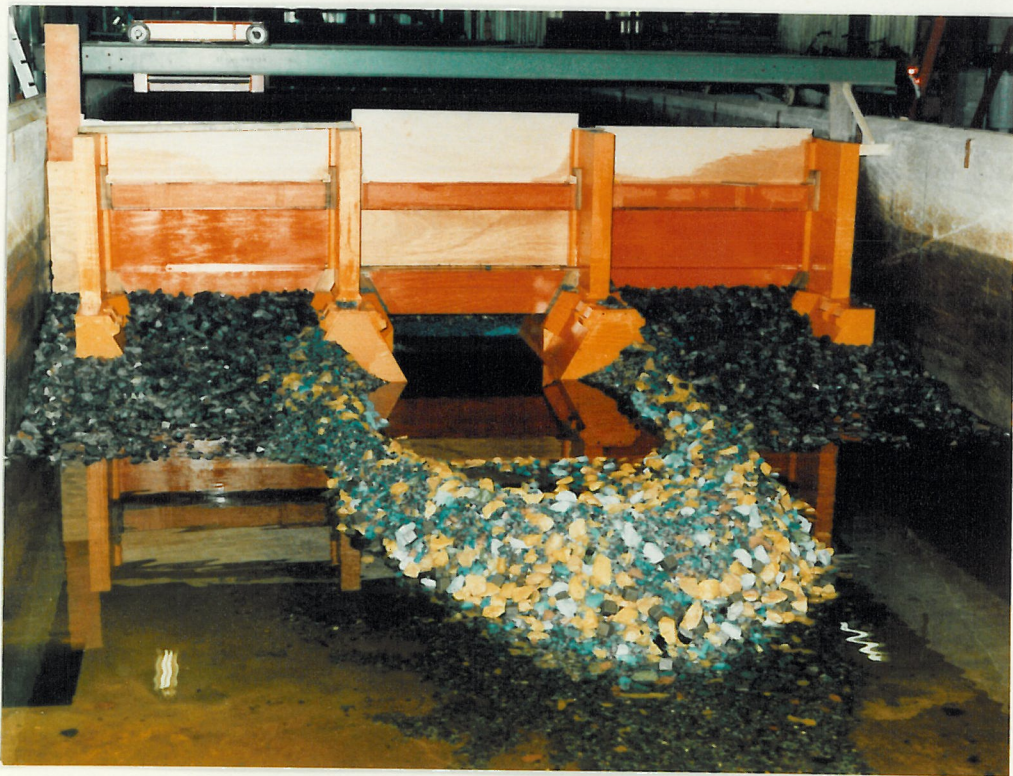
3b Bezwijken van de drempel bij dichte kering, verval 24 m (T38)

De volgende proef, T 38, had betrekking op een aanstorting met een taludhelling van 1:2,5, overeenkomstig de bij proeven T39...T43 onderzochte configuratie. Vooreerst werd de waterstand aan de Oosterschelde-zijde eveneens op N.A.P. -9 m gehouden en werd de waterstand aan zeezijde opgevoerd tot 14,7 m boven N.A.P. (er waren inmiddels aanpassingen aan het model aangebracht die een verdere verhoging van het verval mogelijk maakten). Tot het corresponderende verval van 23,7 m was geen beweging waar te nemen. Vervolgens werd de benedenwaterstand iets verder verlaagd tot N.A.P. -9,75 m, bij een gelijkblijvende bovenwaterstand; plotsklaps bezweek toen de aanstorting. Het bezwijkverval was derhalve 24,4 m. Na het ledigen van het model bleek de volledige drempel te zijn weggespoeld, zie foto 3b.

Een dergelijk explosief bezwijkgedrag is kenmerkend voor het bezwijken van de aanstorting en daarmee het inleidende bezwijken van de drempel. Tot dusverre, bij onderzoeken in een smalle stroomgoot (Tussenpadgoot), werd niet zo'n uitgesproken explosief bezwijkgedrag waargenomen; dit kan worden verklaard uit het teruglopen van het waterstandsverval tijdens het bezwijkgebeuren in een dergelijke kleine goot. Bij de onderhavige proefopstelling blijft het verval, evenals in werkelijkheid het geval zal zijn, echter vrijwel gehandhaafd. Niettemin is een bezwijkverval van ruim 24 m wel zeer hoog, zelfs wanneer extreme golfwerking in beschouwing wordt genomen.
