Veldonderzoek naar reflectiescheuren in DGB-verhardingen met ZOAB-deklaag

CROW InfraDagen 2016

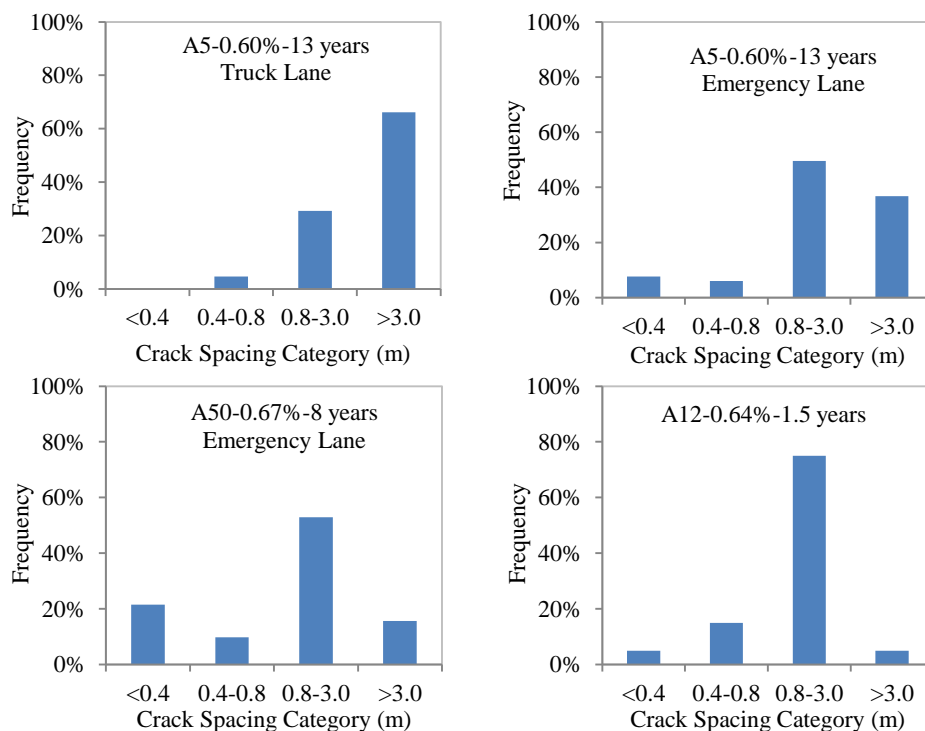
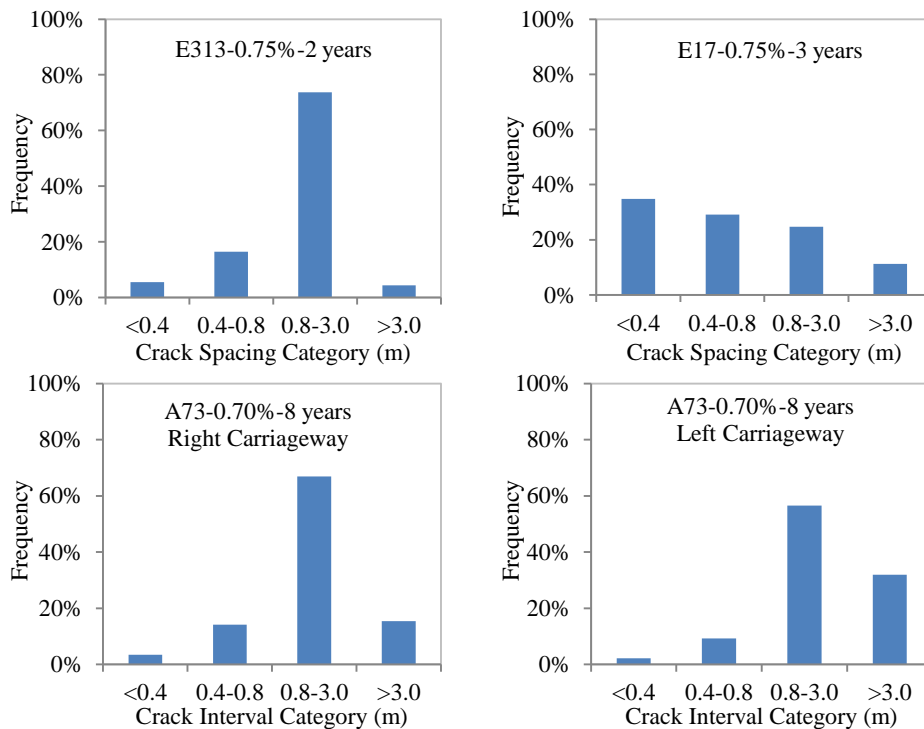
Figuur 3 toont histogrammen van de scheurafstanden in de DGB-verhardingen, niet alleen van de A5, A50 en A73 maar ook van de A12 bij Utrecht (Braam et al., 2003) en de E17 bij Gent en de E313 bij Herentals, beide in België en zonder ZOAB-deklaag (Ren, 2015; Houben et al., 2016). Op de E313 zijn korte dwarse zaagsneden aangebracht als scheurinleider.

Figuur 3. Histogrammen van scheurafstanden in DGB-verhardingen in Nederland en België.

Scheurafstanden van 0,8 m tot 3,0 m worden beschouwd als gunstig. Scheurafstanden groter dan 3,0 m leiden tot grotere bewegingen van de scheurranden t.g.v. temperatuurveranderingen en verkeer, met een groter risico op reflectiescheuren in de ZOAB-deklaag. Scheurafstanden kleiner dan 0,8 m vergroten het risico op punchouts. Uit Figuur 3 blijkt dat het beste scheurpatroon aanwezig is in de rechter rijbaan (HRR) van de A73, de A12 en de E313, waarbij de percentages kleine en grote scheurafstanden beide kleiner zijn dan 15% en het percentage scheurafstanden in de ideale range van 0,8 m – 3,0 m groter is dan 65%. Daarentegen is in de rechter rijstrook van de A5, de A50 en de linker rijbaan (HRL) van de A73 het percentage scheurafstanden groter dan 3,0 m resp. 66,2%, 17,7% en 31,9%. Het extreem hoge percentage grote scheurafstanden in de rechter rijstrook van de A5 lijkt de belangrijkste reden voor de ernstige reflectiescheurvorming aldaar. Door de onder 3.1 genoemde gunstige combinatie van factoren blijft de reflectiescheurvorming, zowel qua ernst als qua omvang, op de linker rijbaan van de A73 beperkt, ondanks het hoge percentage grote scheurafstanden. Voor bijna alle onderzochte wegvakken in Nederland is het percentage korte scheurafstanden in de DGB-verharding beperkt. De uitzondering is de vluchtstrook van de A50, waarbij zij aangetekend dat deze vluchtstrook feitelijk een niet in gebruik zijnde uitvoeger is die in handwerk is aangelegd en d.m.v. een constructielangsvoeg is gescheiden van de rechter rijstrook.

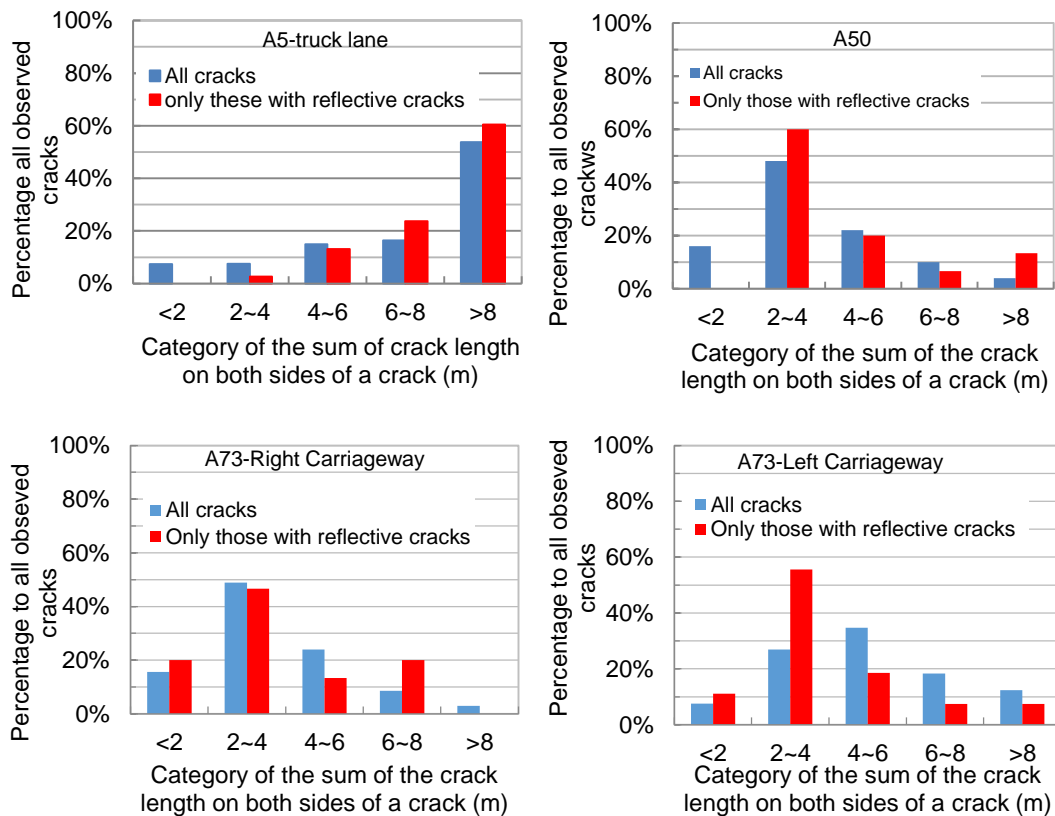
Figuur 5 toont het percentage reflectiescheuren in de ZOAB-deklaag als functie van de som van de scheurafstanden (plaatlengten) aan beide zijden van een scheur in de DGB-verharding. Zowel het totaal aantal scheuren in de DGB-verharding (blauwe kolommen) als het totaal aantal reflectiescheuren in de ZOAB-deklaag is gesteld op 100%. Algemeen wordt verondersteld dat hoe groter de scheurafstanden, hoe groter de scheurwijdte en des te groter

Figuur 5. Percentage reflectiescheuren in de ZOAB-deklaag van de A5, A50 en A73 in relatie tot alle scheuren in de DGB-verharding als functie van de som van de scheurafstanden in de DGB-verharding.

het risico op reflectiescheuren. Dit zou betekenen dat in het linkerdeel van de grafieken in Figuur 5 de rode kolommen lager zouden moeten zijn dan de blauwe kolommen, terwijl in het rechter deel van de grafieken de rode kolommen hoger zouden moeten zijn dan de blauwe kolommen. Bij de A5 is dit daadwerkelijk het geval, maar bij de A50 en A73 is dit veel minder duidelijk. Dit duidt er op dat de scheurafstand niet de dominante factor is t.a.v. het risico op reflectiescheuren. Een mogelijke verklaring is dat de verandering van de breedte van een scheur in de DGB-verharding niet zozeer bepaald wordt door de plaatlengte maar door de overdrachtslengte, d.w.z. de lengte waarover de spanning in de wapening in de scheur geleidelijk wordt overgebracht op het beton (Braam, 2003; Won, 2009). Voor DGB-verhardingen is deze overdrachtslengte 0,3 m à 0,6 m.

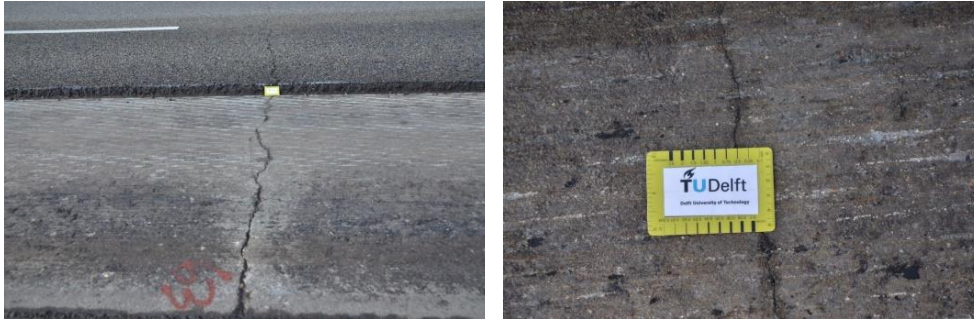
Figuur 6. Scheurwijdten in DGB-verharding A5; links: wijde scheur met reflectiescheur in ZOAB-deklaag; rechts: fijne scheur zonder reflectiescheur.

De langwapening in een DGB-verharding heeft als doel om de scheurwijdte aan het betonoppervlak beperkt te houden tot maximaal 0,4 mm (EN 1992; EN 206), zodat er sprake blijft van een goede lastoverdracht en water (met dooizouten) de wapening niet kan aantasten. Een eerste indruk bij de veldmetingen was dat de reflectiescheurvorming in de ZOAB-deklaag sterk gecorreleerd is met de scheurwijdte, en met name optreedt bij relatief wijde scheuren (Figuur 6-links) en in veel mindere mate bij fijne scheuren (Figuur 6-rechts).

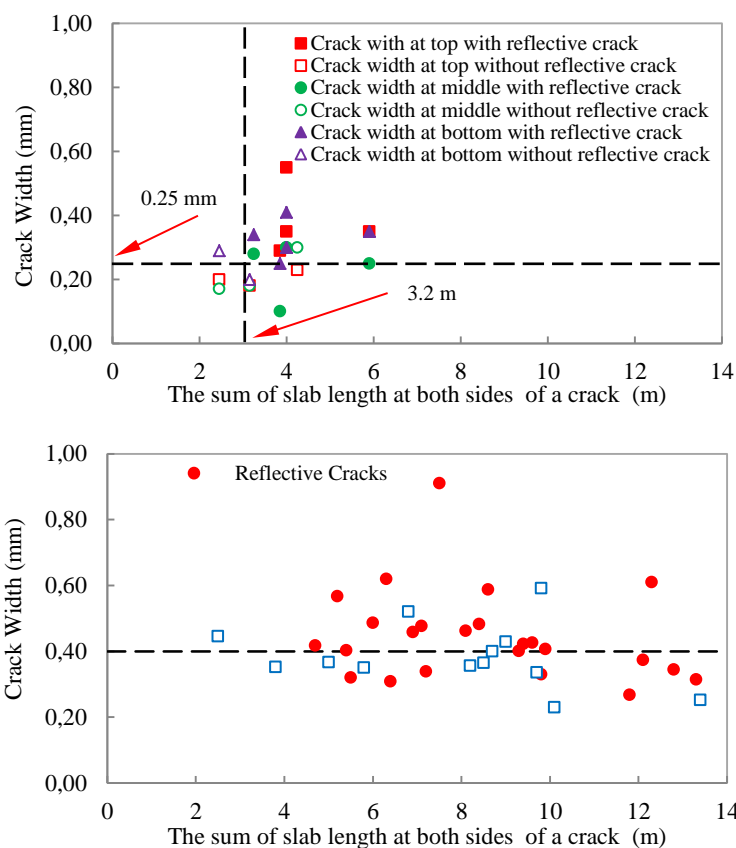
Figuur 8. Relatie tussen reflectiescheurvorming in ZOAB-deklaag en scheurpatroon (scheurwijdte en scheurafstanden) in DGB-verharding van A50 (boven) en A5 (onder); de scheurwijdte is gemeten met een digitale microscoop aan het oppervlak van de DGB-verharding.

Er wordt algemeen verondersteld dat de scheurwijdte in een DGB-verharding groter is naarmate de scheurafstand groter is, en dat de plaatlengten aan beide zijden van een scheur bijdragen aan de wijdte van die scheur. Deze trend is inderdaad waarneembaar op de A50 (Figuur 8-boven) waar de scheurwijdte, gemeten op verschillende diepten aan boorkernen, is uitgezet tegen de som van de plaatlengten (scheurafstanden) aan beide zijden van de scheur. In dit geval is er een duidelijke relatie tussen de reflectiescheuren in de ZOAB-deklaag en het scheurpatroon in de DGB-verharding. Nagenoeg alle reflectiescheuren zijn opgetreden bij een scheurwijdte in de DGB-verharding van meer dan 0,25 mm en een som van de scheurafstanden van meer dan 3,2 m.

Daarentegen is bij de A5 geen duidelijke relatie tussen de reflectiescheurvorming in de ZOAB-deklaag en het scheurpatroon (scheurafstanden en scheurwijdten) gevonden (Figuur 8-onder). Een reden hiervoor is de onbetrouwbaarheid en divergentie van scheurwijdtemetingen aan het oppervlak van een DGB-verharding (Ren, 2015).
