BRESGROEI IN EEN ZANDDIJK
FEITENVERSLAG VAN EEN PROEF

Rapport : WBA-R-90.041

BRESGROEI IN EEN ZANDDIJK; FEITENVERSLAG

Feitenverslag van een proef uitgevoerd 13 december 1989 in de Zwingeul te Zeeuwsch-Vlaanderen naar het bezwijkgedrag van een zanddijk.

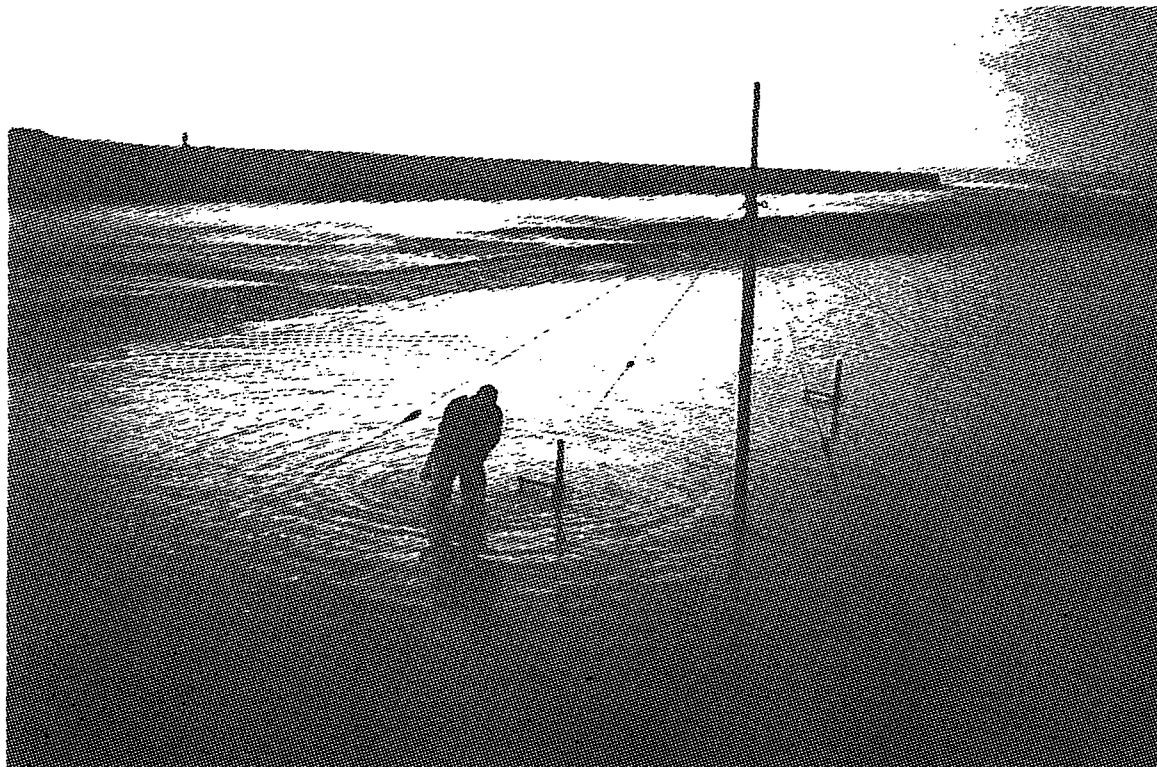
Foto 3: meetopstelling bovenstrooms

In de meetpunten A en B (bovenstrooms) werd met één ott-molen de stroomsnelheid gemeten op resp. 60 en 30 cm. boven de bodem. (foto 3) In meetpunt C werd met twee ott-molens gemeten op 30 en 60 cm boven de bodem. (foto 4) De registraties zijn in bijlage 4 opgenomen.

De meetopstelling is te zien in bijlage 3 en op de foto's 3 (bovenstrooms) en 4 (benedenstrooms). De meetresultaten zijn opgenomen in bijlage 5. Nadat de bres zich gaat ontwikkelen als een stroomgat, is het aan de waterstand van de peilschaal bovenstrooms te merken dat veel water door het stroomgat gaat stromen: In 4 minuten tijd daalt de waterstand ca. 15 cm. Verdere registratie is niet uitgevoerd wegens het omvallen van de peilschaal (tijdstip 13u03min).
