# Effecten werkstroken dijkverbetering op kwalificerende habitats

Verkennd onderzoek op slikken en schorren  
langs Westerschelde en Oosterschelde

Rapport RIKZ/2004.26  
Rapport ZLMD-04.N.006

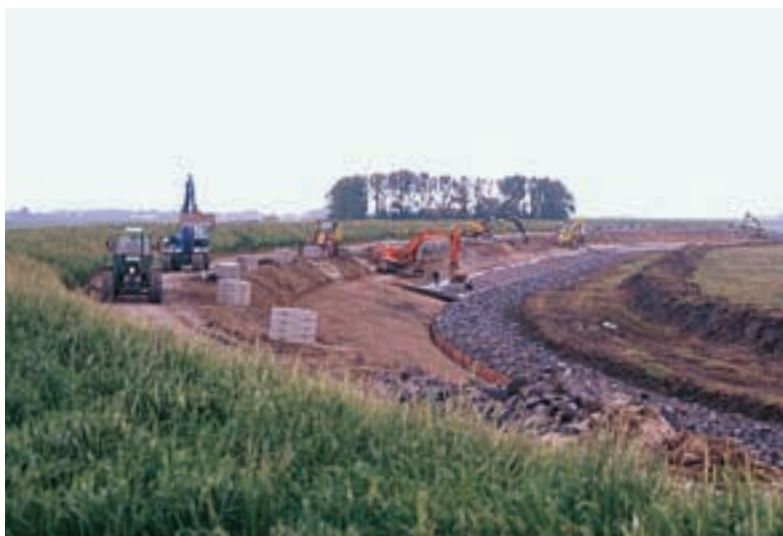
### Foto 1

Dijkverbetering in uitvoering, inclusief gebruik werkstrook in het schor Zimmermanpolder, 11 mei 1999.

Bij de uitvoering van de werken is een werkstrook in het voorland (zie foto 1) meestal onvermijdelijk. Aangezien de werkstrook zich langs de dijkvoet bevindt zal het gaan om schorren of slikken, die als beschermde habitattypen gelden (zie tabel 1; Janssen & Schaminée, 2003). Oosterschelde en Westerschelde zijn namelijk in het kader van de EU-habitatrichtlijn aangemeld als Speciale Beschermingszones. Daarnaast maken vogels gebruik van de schorren en slikken als broedplaats, foerageergebied of als hoogwatervluchtplaats. Deze vogels zijn beschermd in het kader van de Europese Vogelrichtlijn. Oosterschelde en Westerschelde zijn immers aangewezen als SBZ (Speciale Beschermings Zone) in het kader van de Europese Vogelrichtlijn. De werkactiviteiten kunnen leiden tot al dan niet tijdelijke schade in die habitattypen. Schadelijke effecten in de werkstrook zullen dan ook zoveel mogelijk voorkomen moeten worden.

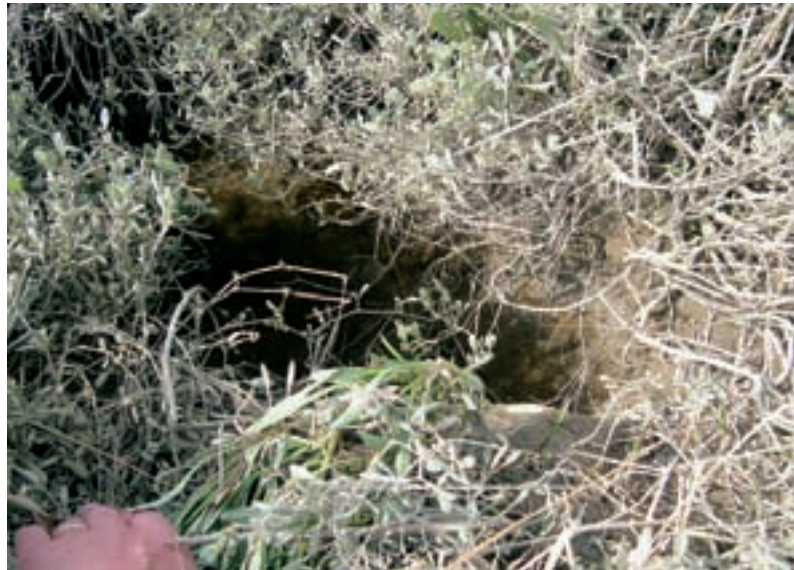
**Foto 3**

Schor van Baarland: een abrupt eindigende kreek is 46 jaar na dato nog steeds waarneembaar.

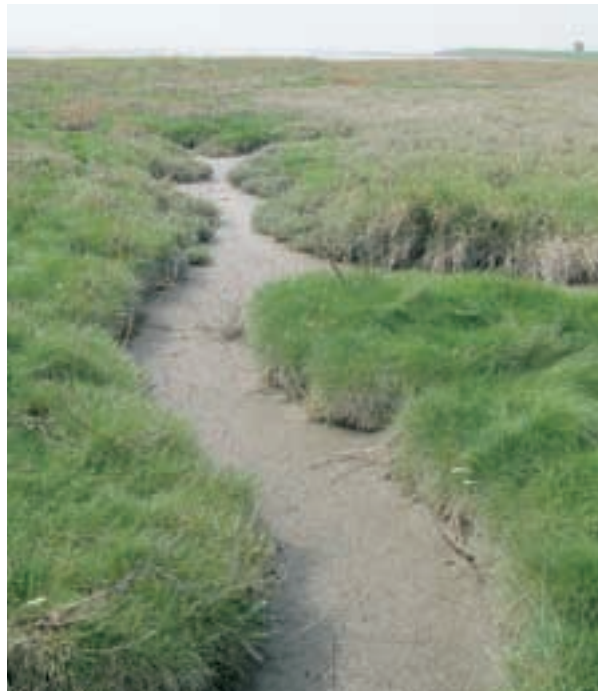
**Foto 4**

Schor van Baarland: een afgedamde kreek slibt sinds 1958 langzaam dicht.

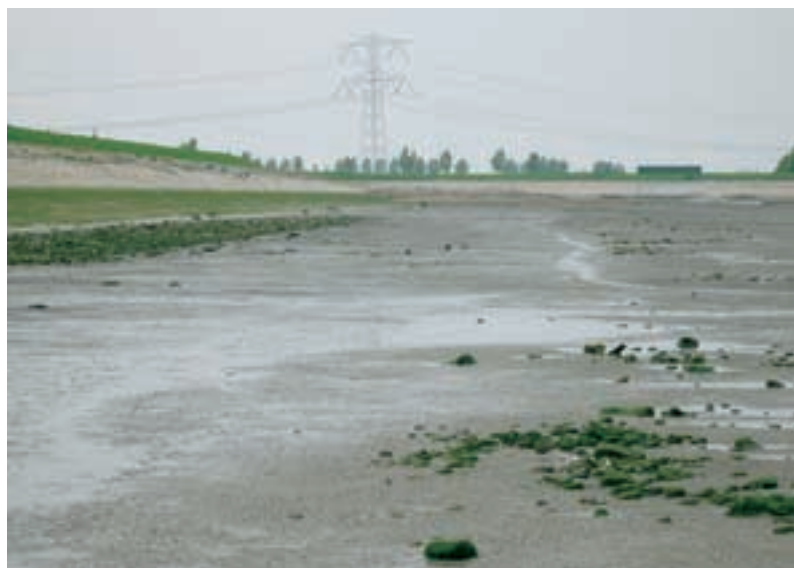
**Foto 5**

Proefstrook 18 bij Biezelingse Ham: het profiel langs de dijkvoet is door een verhoging op een aantal meters uit de kant zo verhoogd, dat een geultje evenwijdig aan de dijkvoet ontstond.

Een speciaal voorbeeld waarin reliëf subtiele veranderingen teweeg heeft gebracht is proefstrook 18 in de Biezelingse Ham. Luchtfoto's laten zien dat het slik hier voorheen glad en nagenoeg structuurloos was. Nu echter is de werkstrook vrij duidelijk te herkennen aan een nogal brede kreukelberm, geflankeerd door een slikzone met een parallel geultje die rivierwaarts begrensd wordt door een hoger deel met stenen. De morfologie en hydrologie van het gebied ter plaatse zijn dus veranderd. Dit zal hier op lokale schaal tot relatief kleine veranderingen in de bodemkenmerken kunnen leiden (vochtigheid, sedimentsamenstelling, hoogteligging) die tot enige ecologische aanpassing kan leiden, bijvoorbeeld bij de bodemdieren en de bodemalgen.

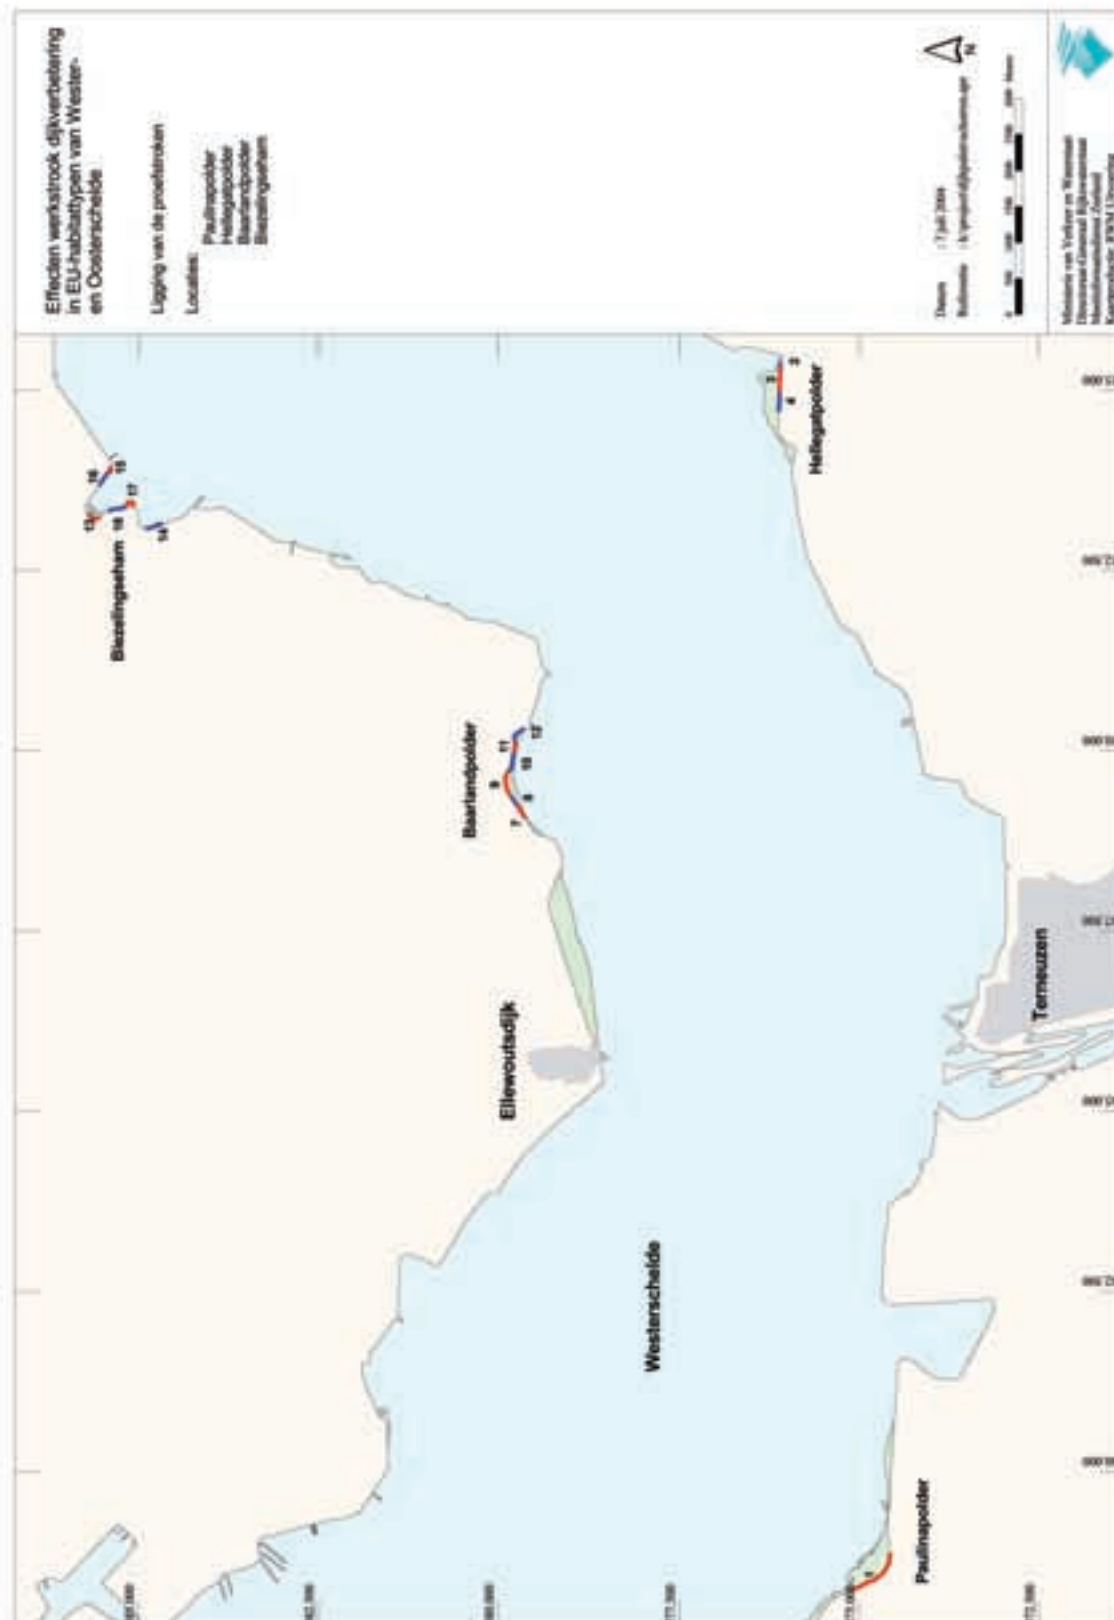
Kaart 1: Situering van de onderzochte proefstroken in de westelijke helft van de Westerschelde. De proefstroken zijn ter onderscheid met een rode of blauwe streep aangegeven. De nummers corresponderen met de (unieke) nummers van iedere proefstrook zoals die in het rapport gebruikt worden.

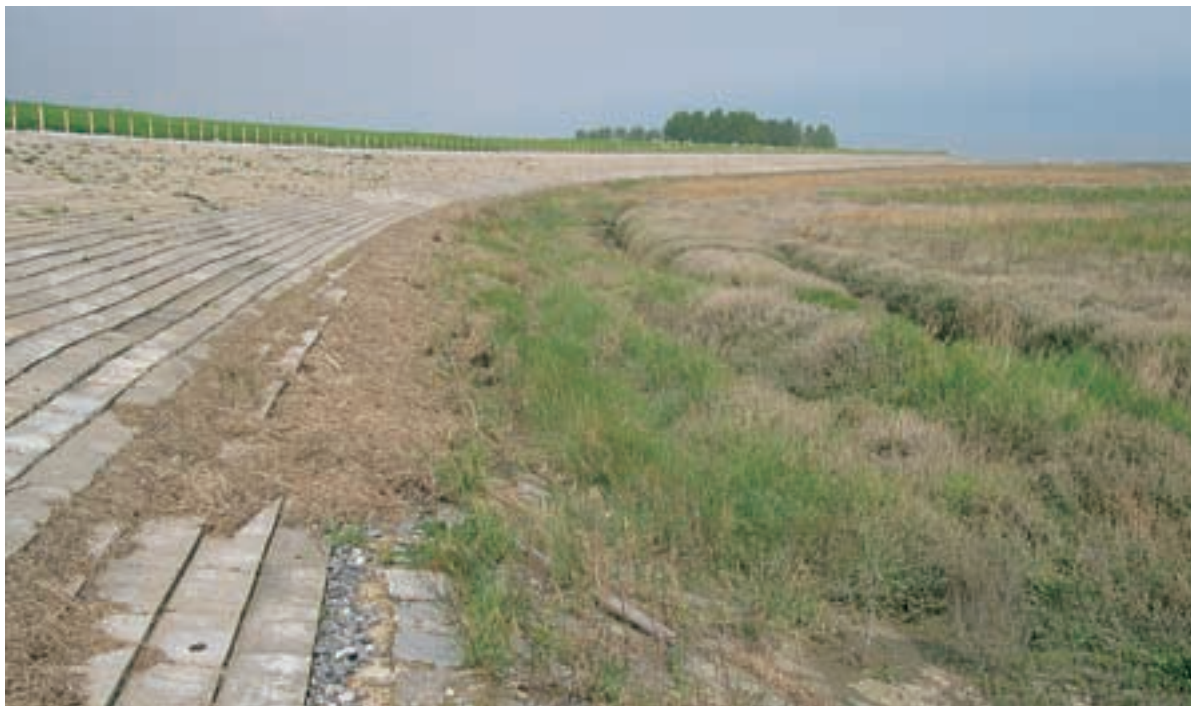
Foto 6 Proefstrook 1: Paulinapolder; de werkzaamheden zijn beperkt gebleven tot de boventafel, hierdoor is er geen werkstrook aanwezig op het schor.

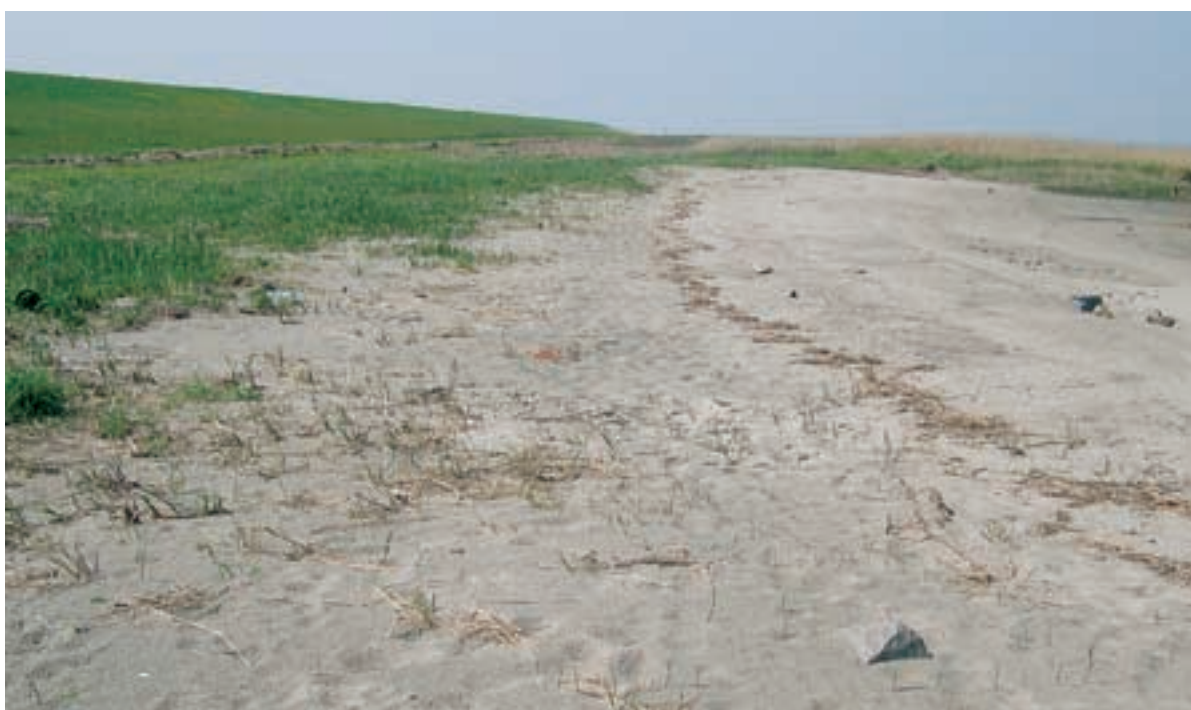
Foto 7 Proefstrook 2 Hellegatpolder; door smalle strook schor geen vergelijking mogelijk, de gecreëerde overgang oogt natuurlijk, mede door aanzanding.

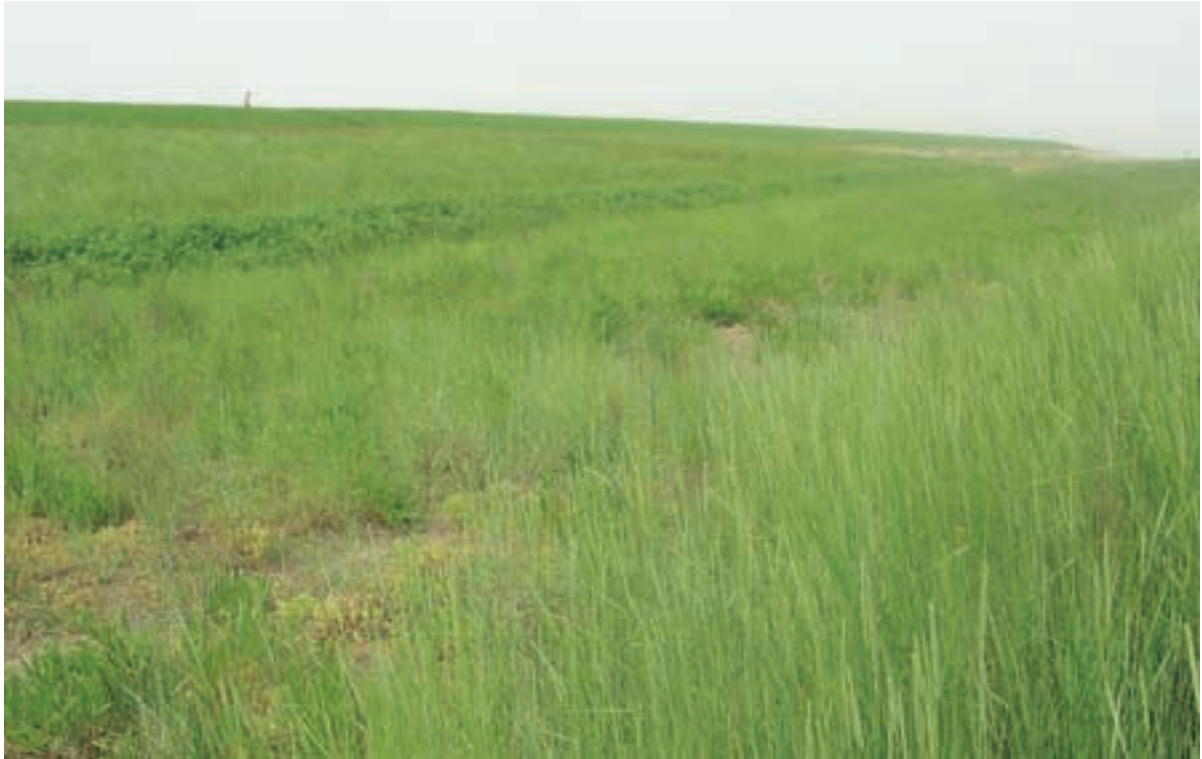
**Foto 8** Proefstrook 3: Hellegatpolder; grens werkstrook te herkennen in vegetatie, de hoge vegetatie rechtsonder is niet verstoord geweest, de lagere strook parallel aan de dijk wel.

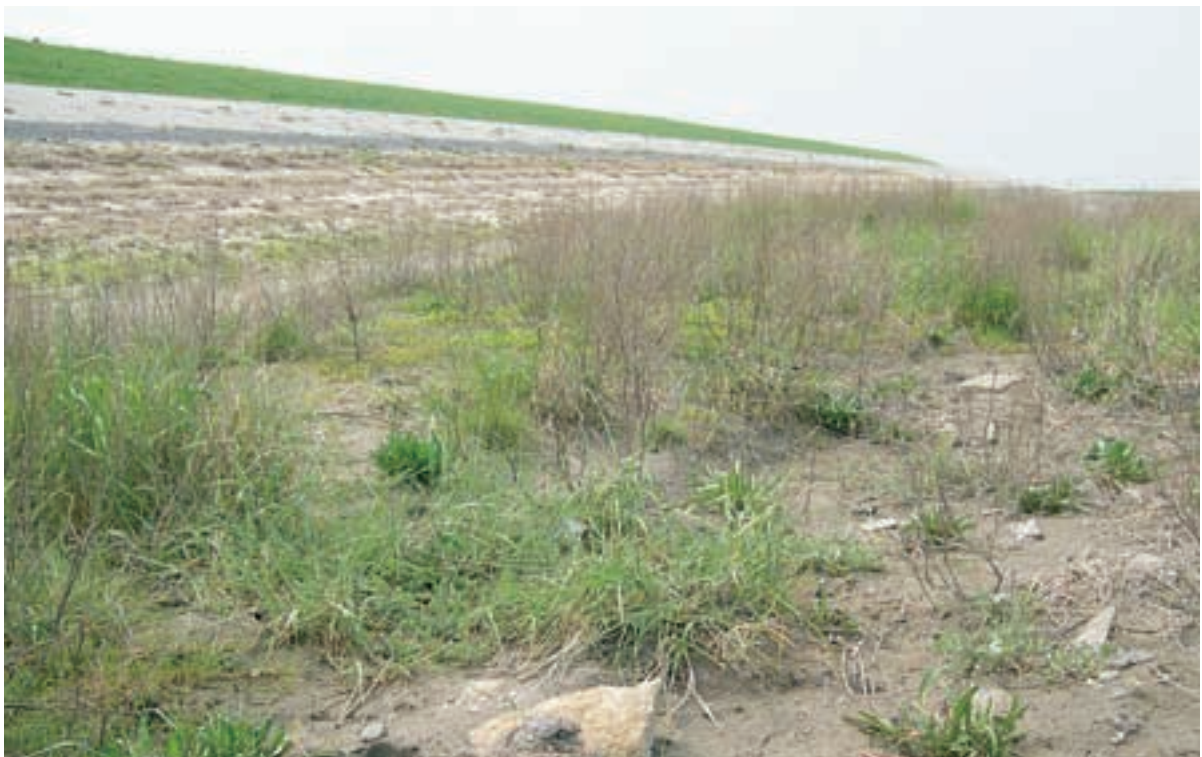
**Foto 9** Proefstrook 4: Hellegatpolder: stenen aan de oppervlak in werkstrook. Werkstrook hobbelig afgewerkt.

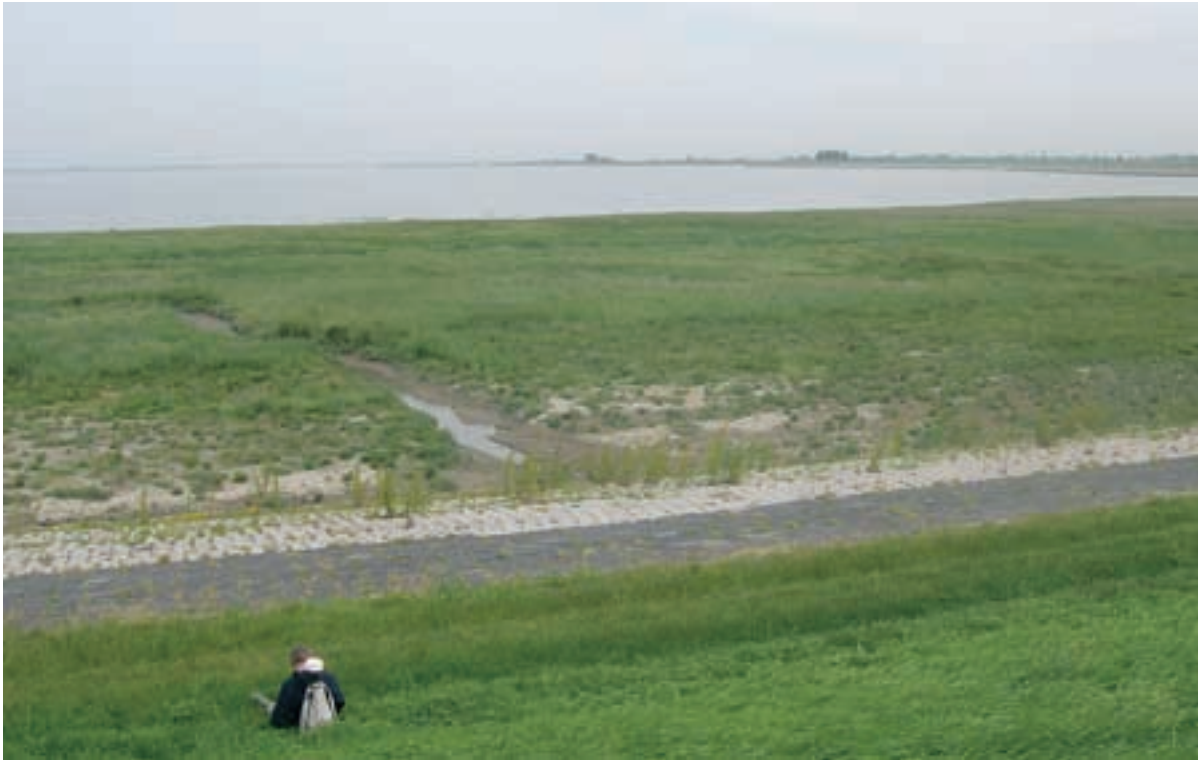
Foto 10 Overzicht proefstrook 3 (rechts) en 4 (links): Hellegatpolder; duidelijk is de brede werkstrook te herkennen in de vegetatie van het schor.

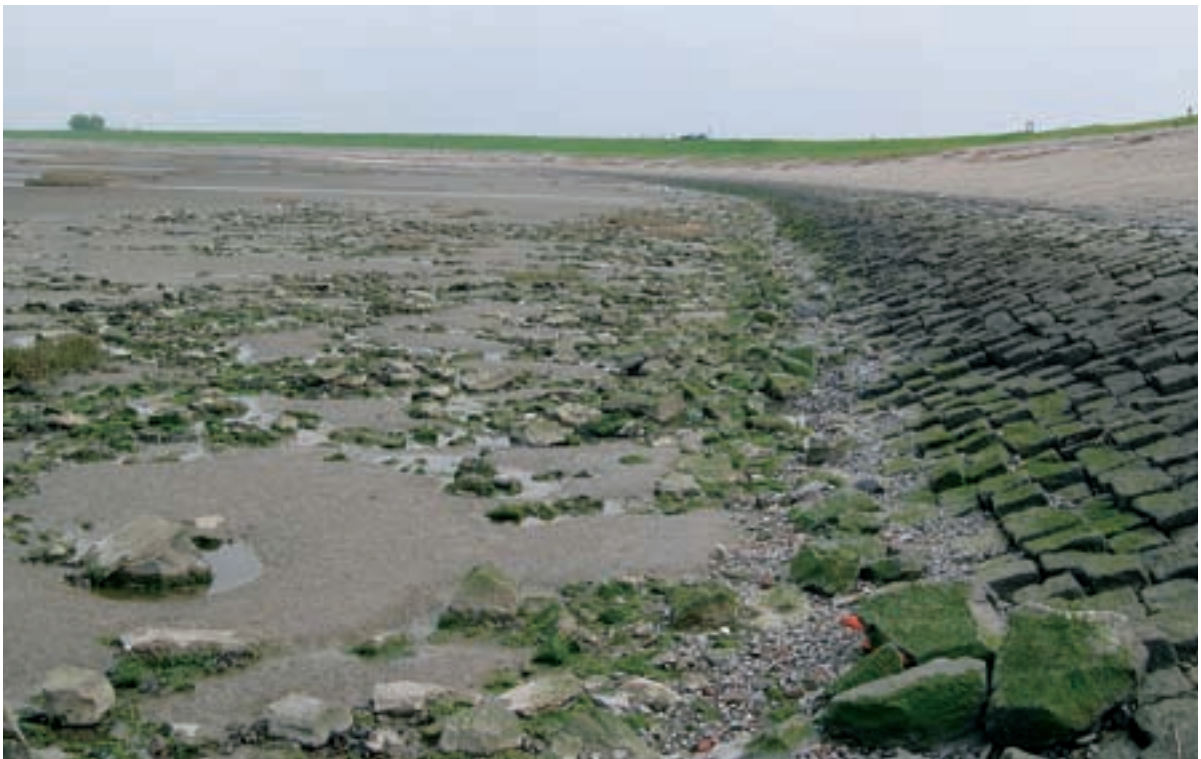
Foto 11 Proefstrook 5: Baalhoek; breed uitgewaaierde (15 meter) kreukelberm op het slik.

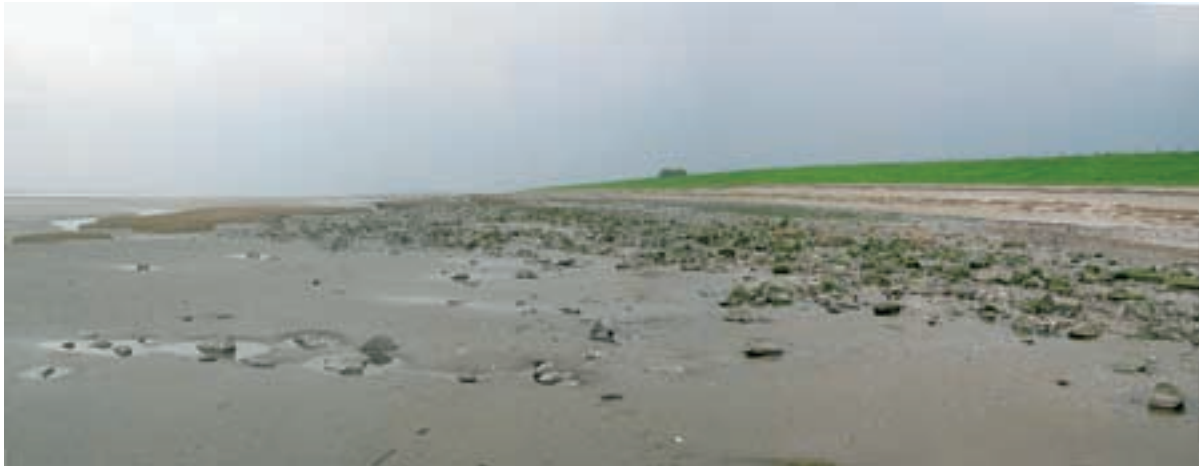
Foto 12 Proefstrook 6: Baalhoek: grote hoeveelheden stenen op voormalig primair schor tot wel 20 meter uit de dijkvoet.

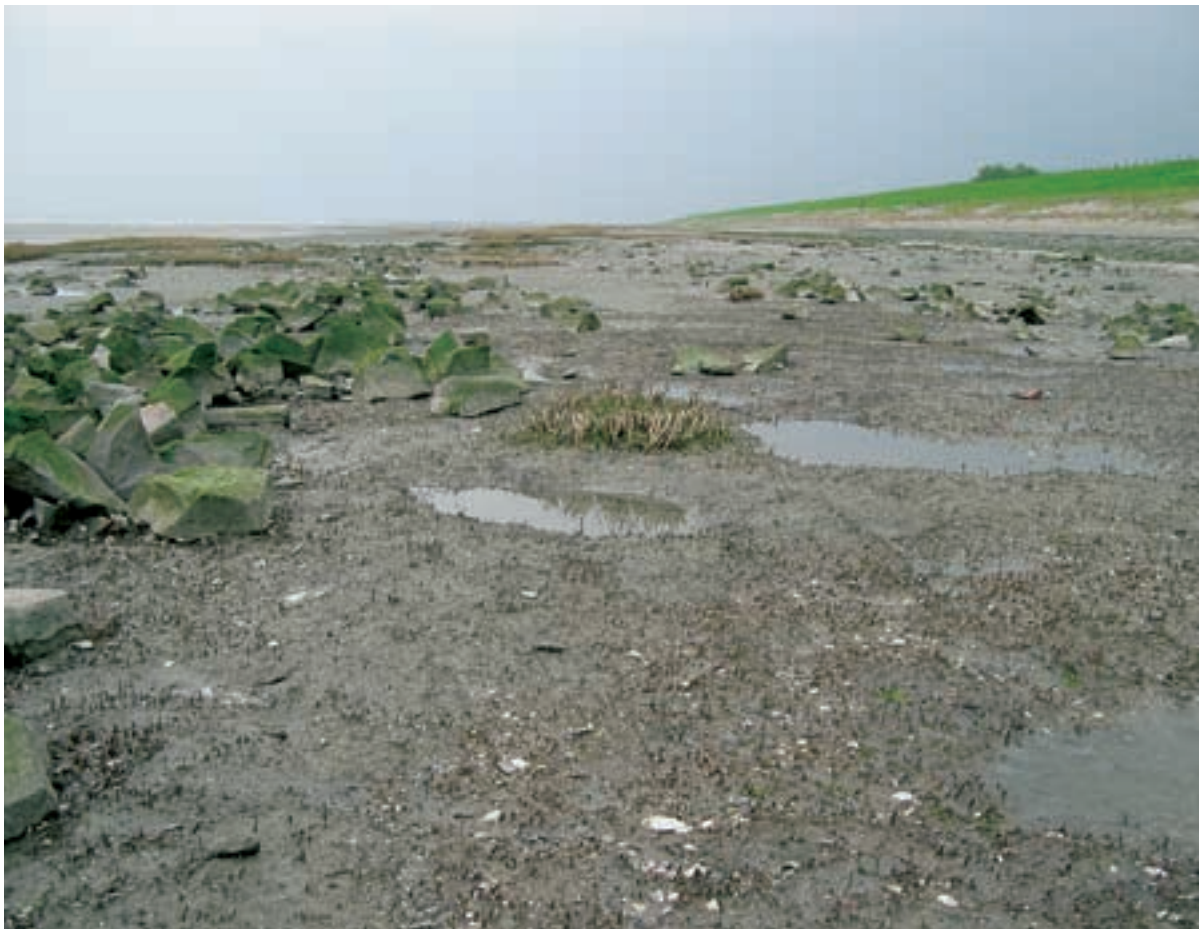
Foto 13 Proefstrook 6: Baalhoek; dode wortelrestanten van Spartina-begroeiing die bedolven is geweest onder klei en stenen.

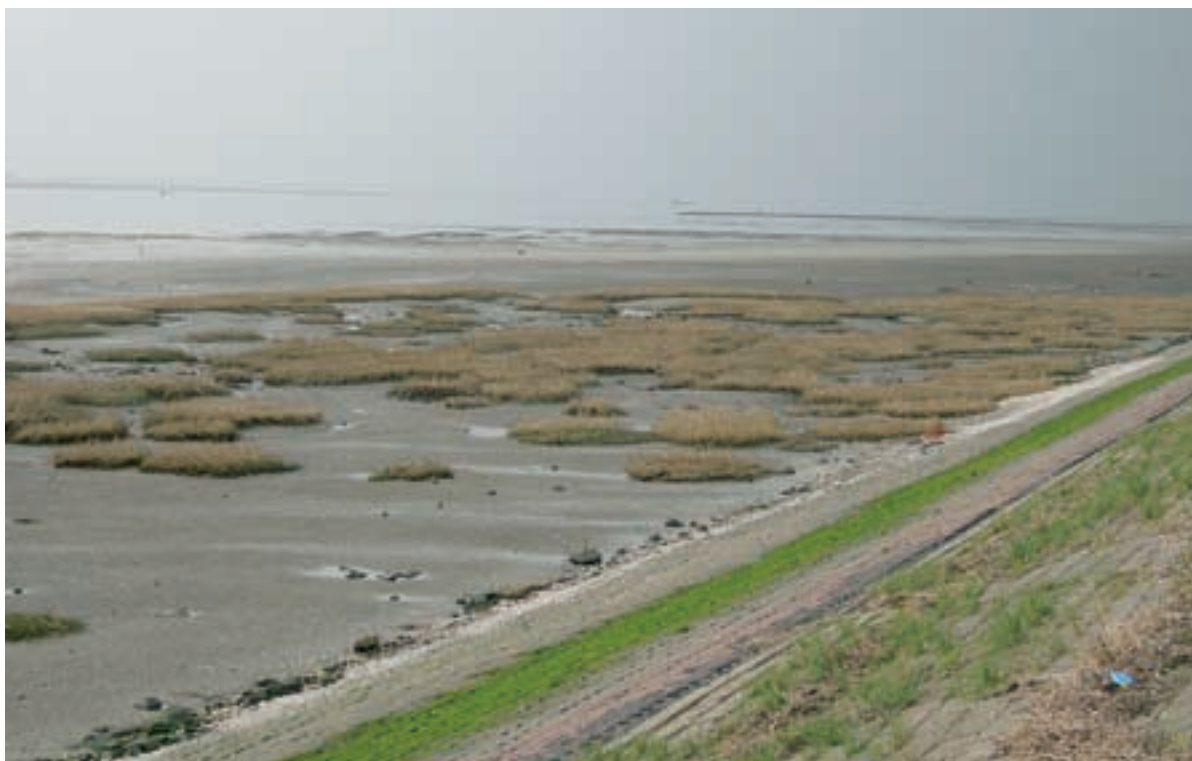
Foto 14 Proefstrook 6: Baalhoek; klein gedeelte duidelijk beter hersteld, waarschijnlijk beter afgewerkt; er zijn in ieder geval duidelijk minder stenen en de begroeiing heeft zich behoorlijk hersteld.

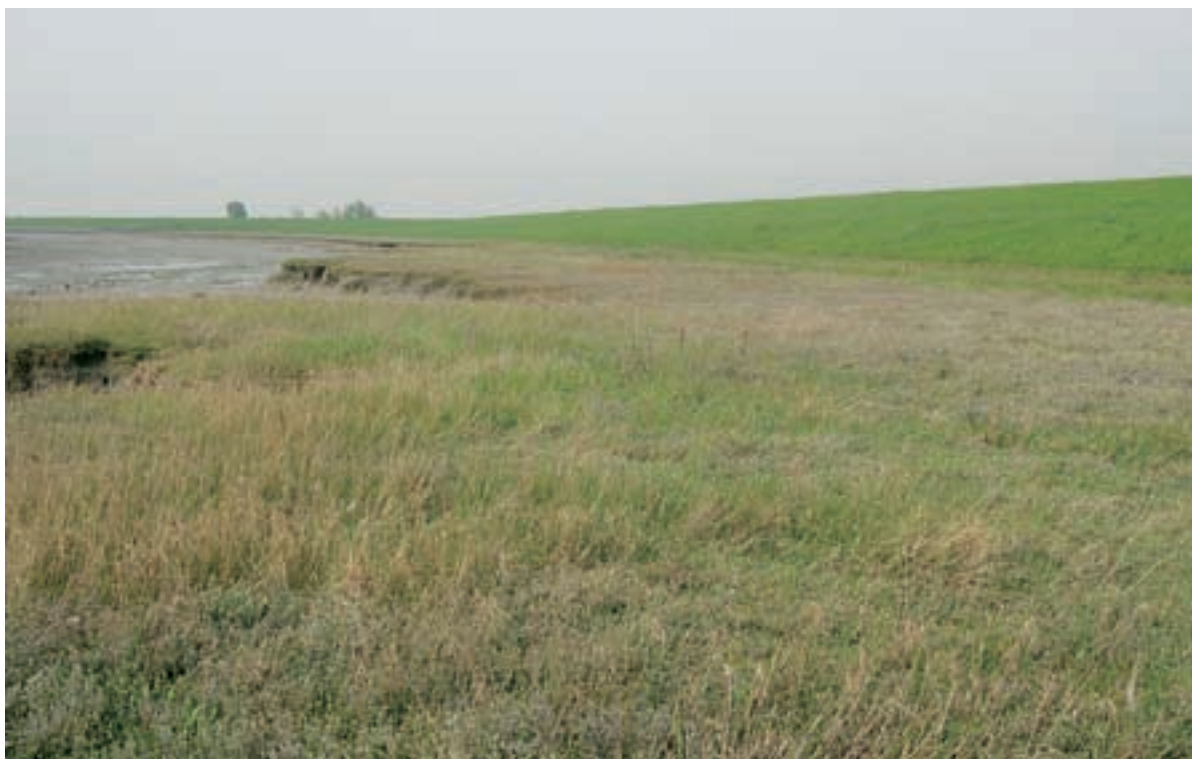
Foto 15 Proefstrook 7: Baarlandpolder; niet direct een werkstrook te zien, wel een opvallend vlak schor zonder geulen; ondanks het ontbreken van geulen ontwaterd het schor goed.

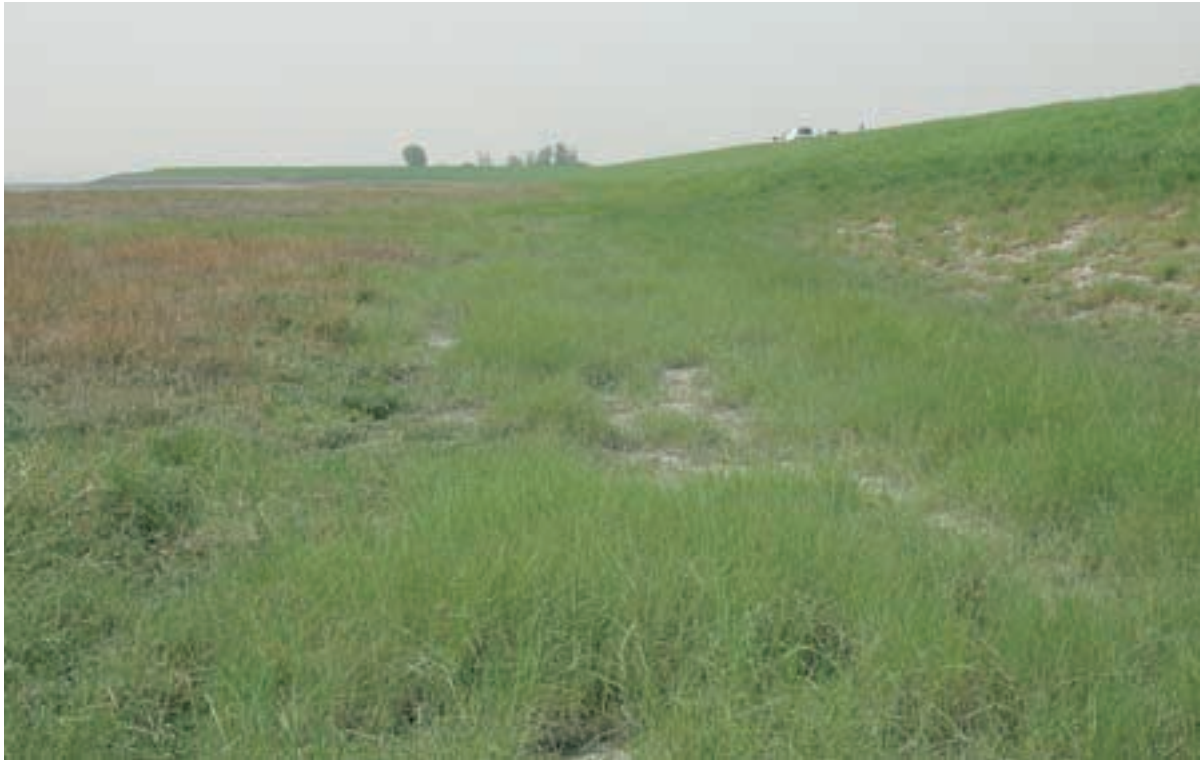
Foto 16 Proefstrook 8: Baarlandpolder; door hogere afwerking van werkstrook ontstaat een afwijkende vegetatie parallel aan de dijk, in dit geval gedomineerd door Strandkweek.

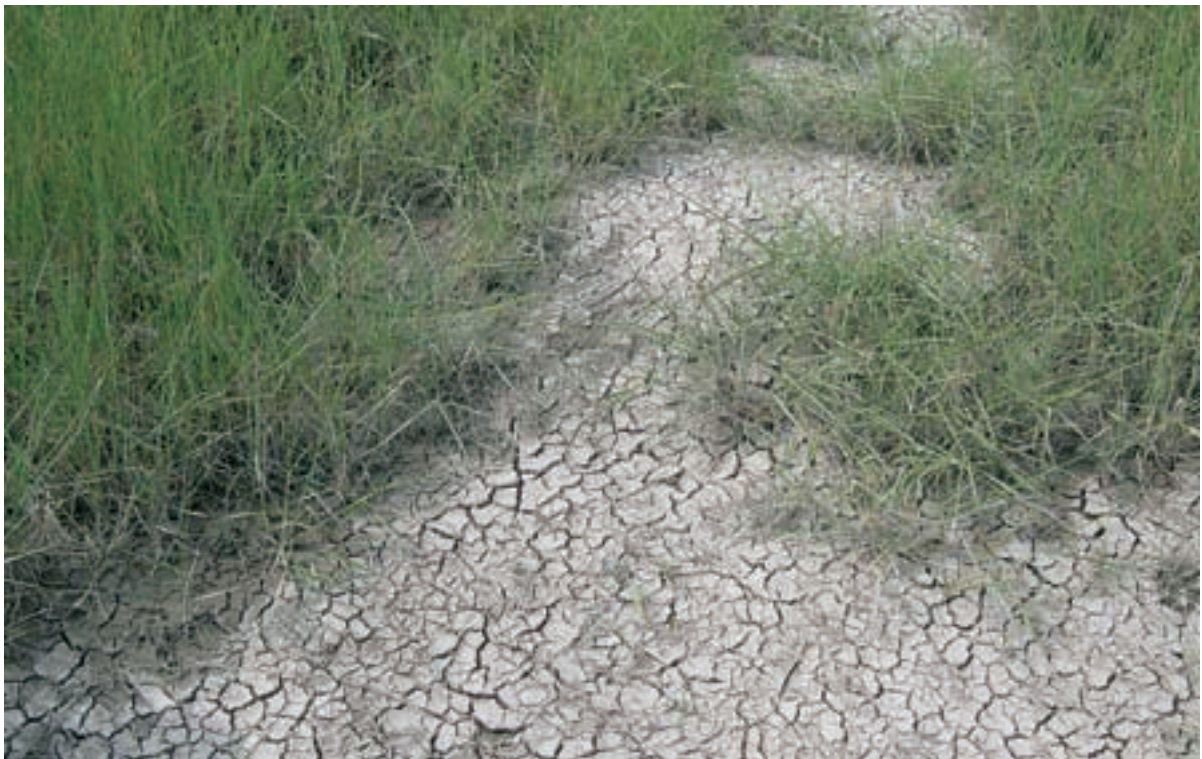
Foto 17 Proefstrook 8: Baarlandpolder: op de hoger afgewerkte werkstrook ontstaan krimp scheuren door verdroging.

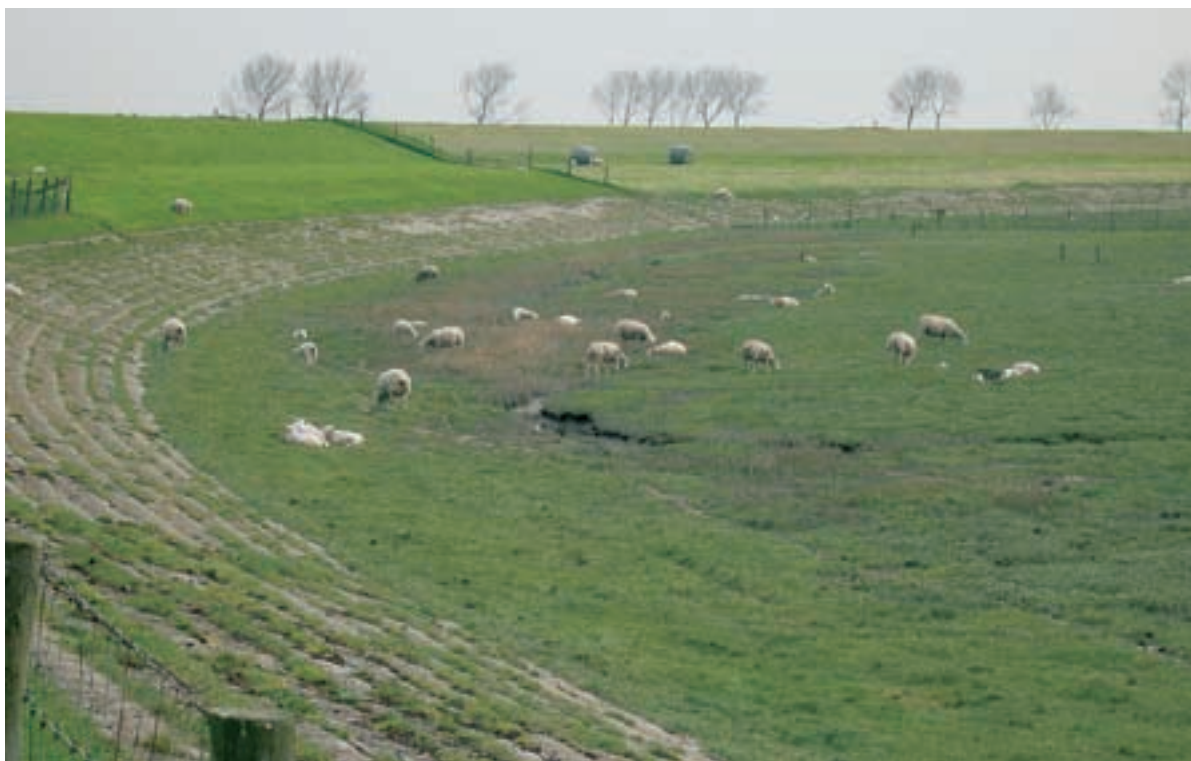
Foto 18 Proefstrook 9: Baarlandpolder: geen effect te zien, een eventueel effect in de vegetatie wordt tenietgedaan door de begrazing, die zorgt voor een korte egale vegetatie.

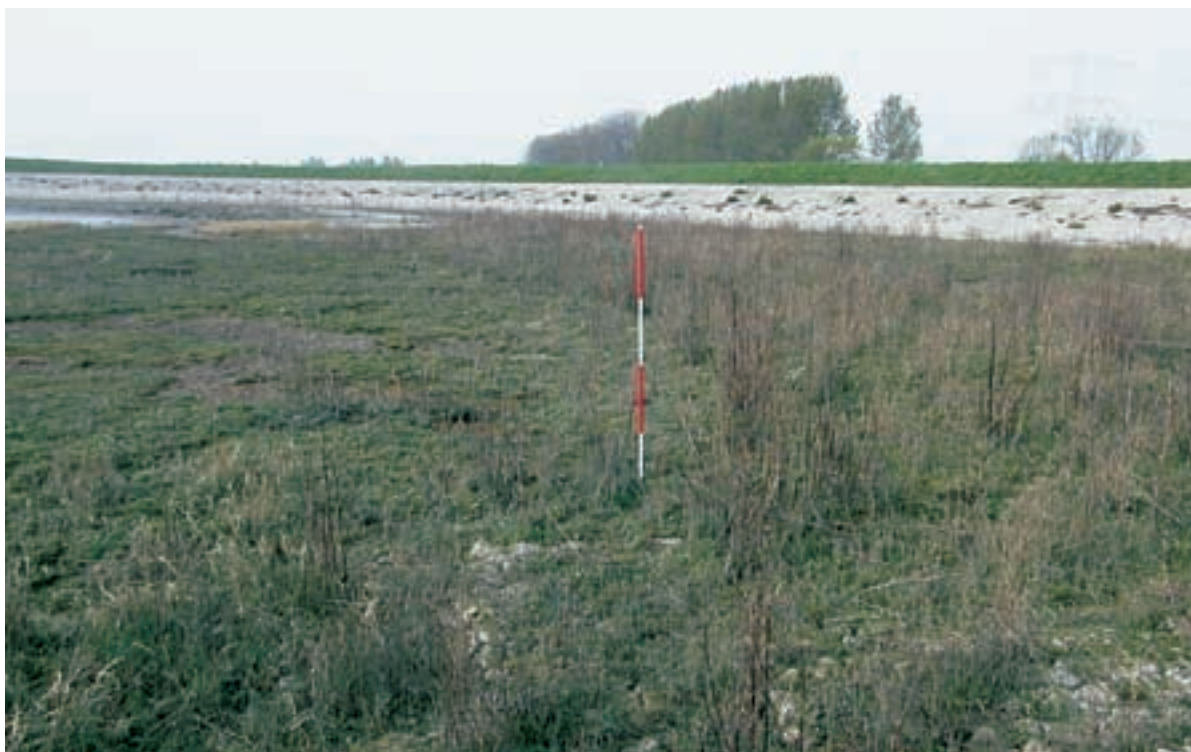
Foto 19 Proefstrook 13, Biezelingse Ham: duidelijk grens tussen ongestoord schor en verstoord schor, op verstoord deel is de vegetatie een stuk ruiger door het vrijkomen van voedingsstoffen door de verstoring en verdroging van de grond.

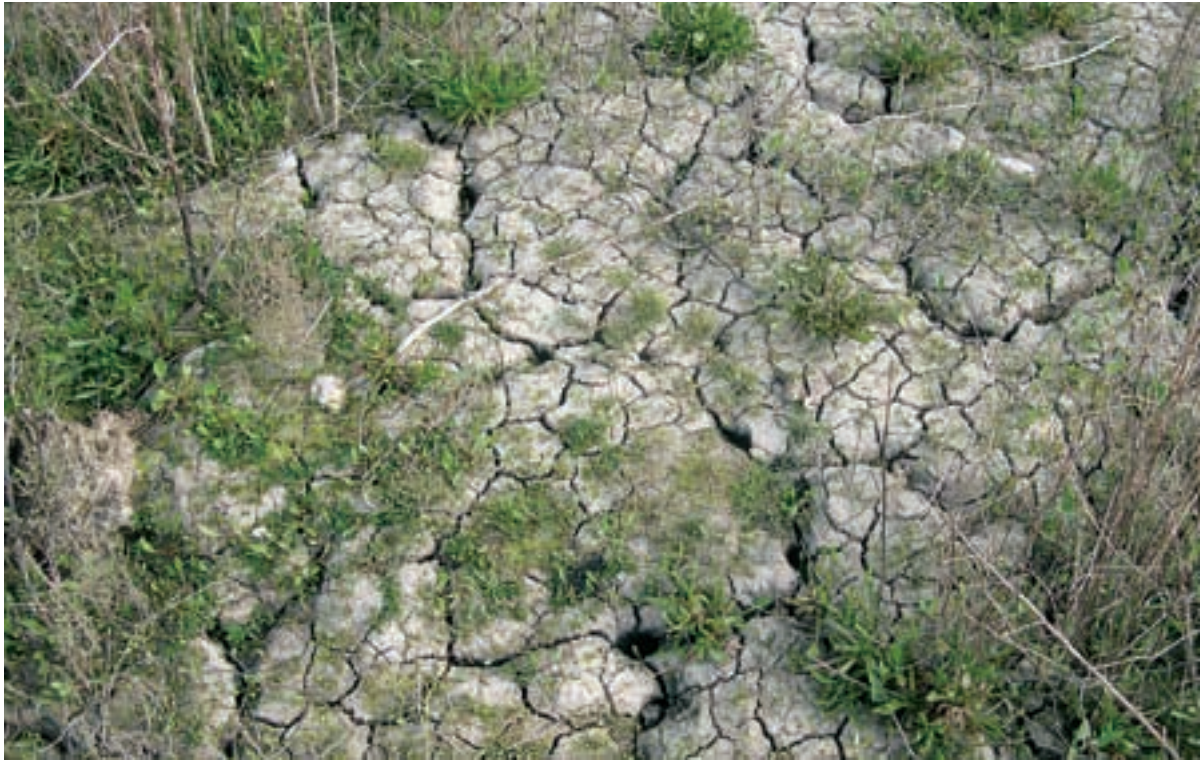
Foto 20 Proefstrook 13, Biezelingse Ham: krimpscheuren door verdroging van het schor, door het vergraven is de grond beter waterdoorlatend, waardoor sneller verdroging optreedt.

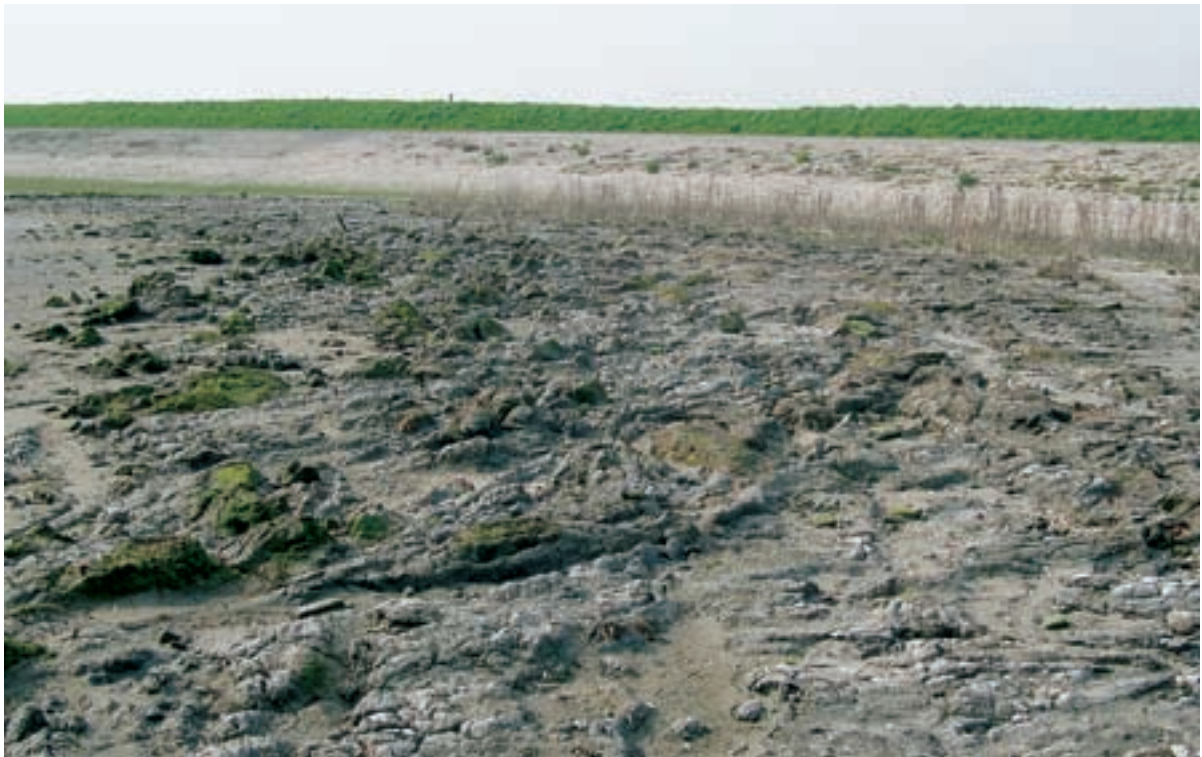
Foto 21 Proefstrook 13, Biezelingse Ham: vergraven schor is gevoeliger voor erosie. Door het vergraven is het verband weg en spoelen zandige delen makkelijker weg en blijven er hompen klei, afgerond door erosie, over.

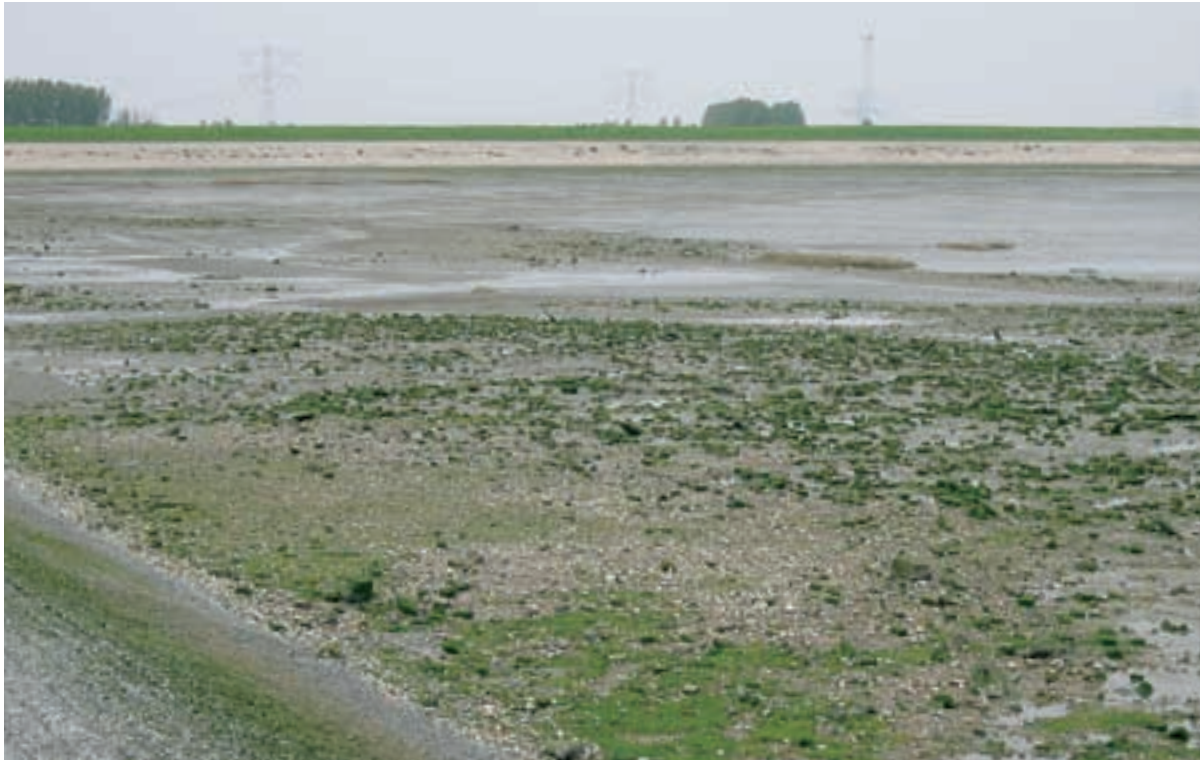
Foto 22 Proefstrook 14, Biezelingse Ham: op een paar kleine plekjes na is het primaire schor hier verdwenen en vervangen door een met stenen bezaaid slik.

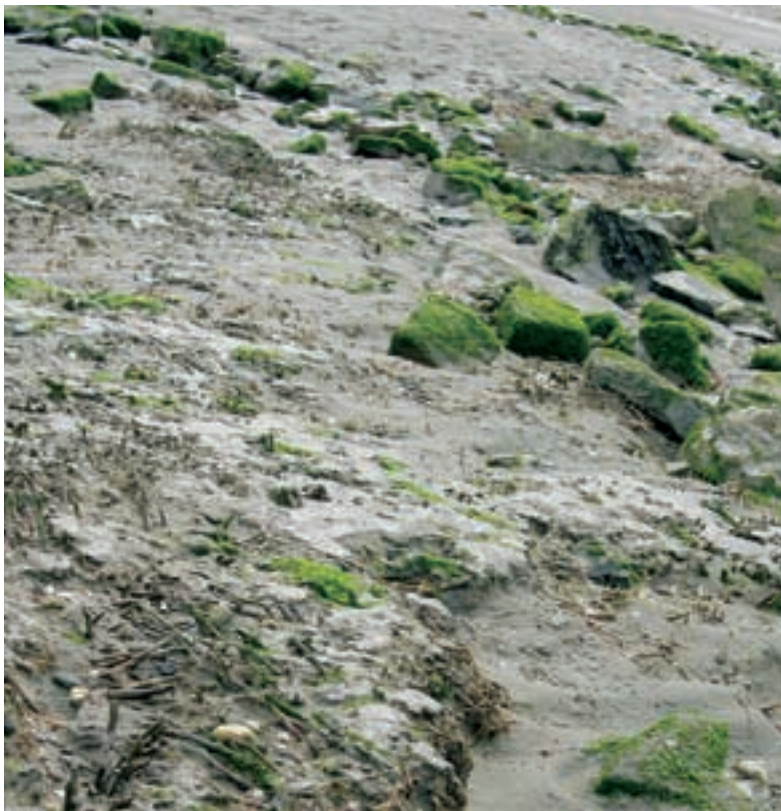
Foto 23  
Proefstrook 14, Biezelingse  
Ham: wortelresten van Spartina  
geven aan dat er een primair  
schor geweest is.

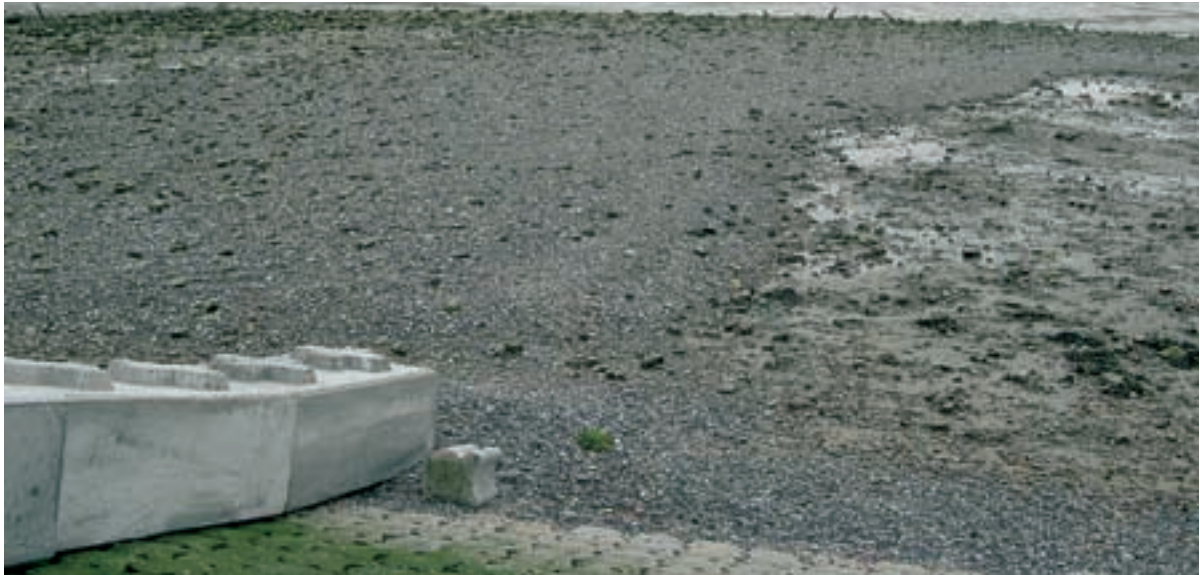
Foto 24 Proefstrook 15 (foto) en 17, Biezelingse Ham: Over een brede strook is het slik volledig bedekt met stenen (herkomst stenen onbekend).

Op het slik vallen de stenen wel op. Gebruikelijk beeld is dat er een wat ijle kreukelberm van vele meters breed langs de dijkvoet ligt en er in een nog bredere zone verspreid stenen liggen. In de Biezelingse Ham valt vooral op dat er op enige afstand uit de dijkvoet een smalle band met een dichtere concentratie aan stenen ligt. Op sommige locaties, zoals Biezelingse Ham en Baalhoek, zijn lokaal plekken met grote concentraties aan stenen geconstateerd, die mogelijk samenhangen met de dijkverbeteringen. Op luchtfoto's genomen (zeer) kort voorafgaand aan de dijkverbeteringen zijn deze concentraties stenen immers nog niet te zien. De herkomst van de stenen is vooralsnog onduidelijk.

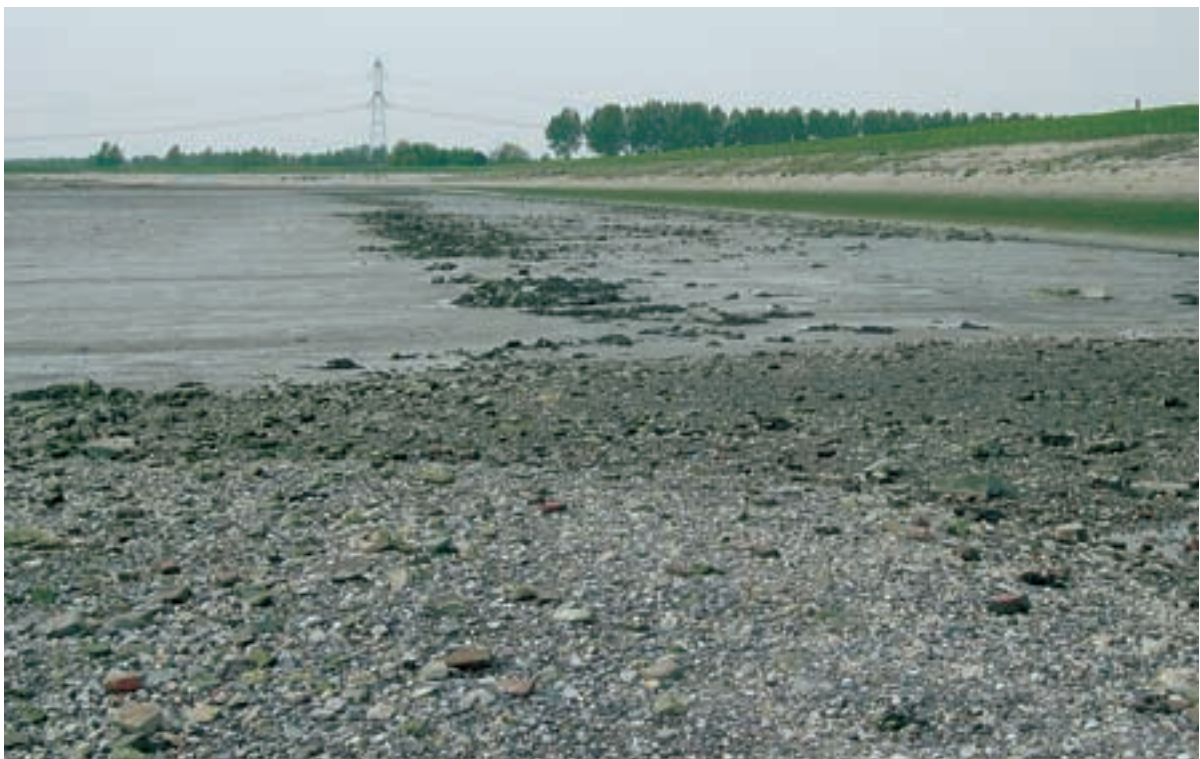
Foto 25 Proefstrook 15 met 16 op achtergrond, Biezelingse Ham: stenen op het slik (herkomst stenen onbekend).
