# Effecten werkstroken dijkverbetering op kwalificerende habitats

Verkennd onderzoek op slikken en schorren  
langs Westerschelde en Oosterschelde

Rapport RIKZ/2004.26  
Rapport ZLMD-04.N.006

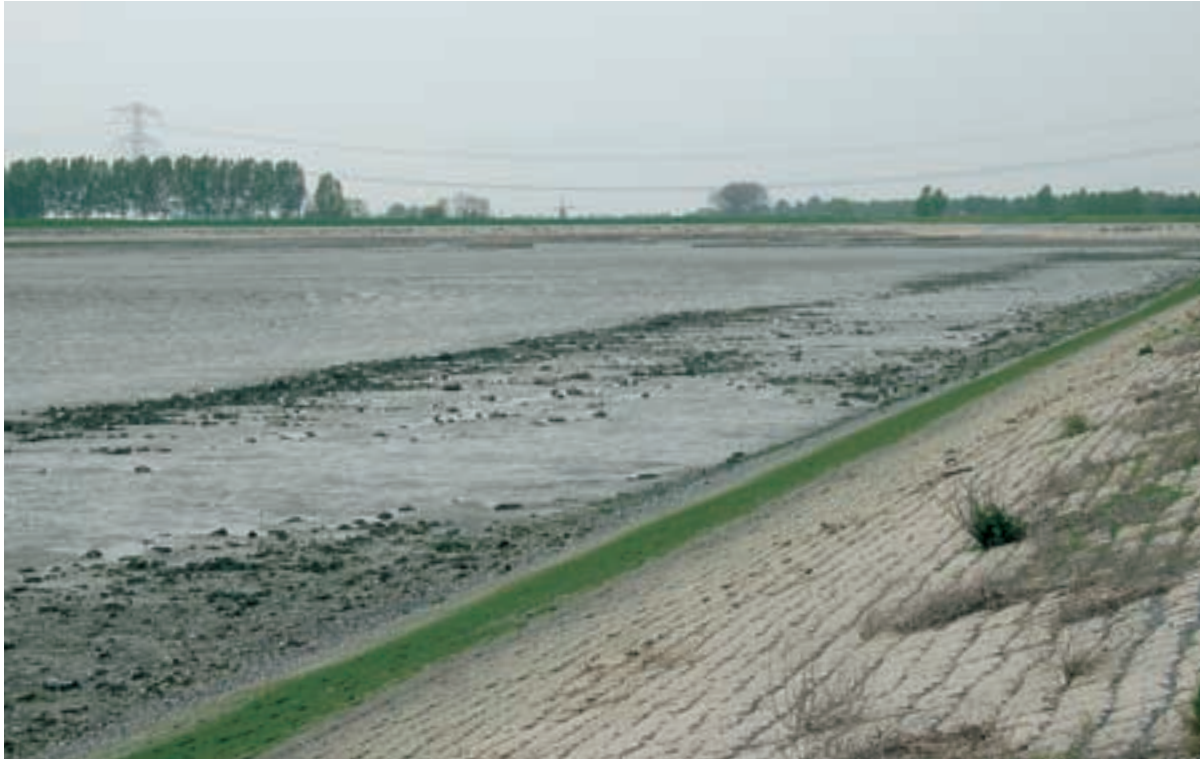
**Foto 26** Proefstrook 16, Biezelingse Ham: een duidelijke band met stenen op het slik 25 meter uit de dijkvoet; waarschijnlijk heeft hier de uitgegraven grond gelegen waarin stenen van de kreukelberm hebben gezeten. Een deel van de stenen is na het terugzetten van de grond achtergebleven.

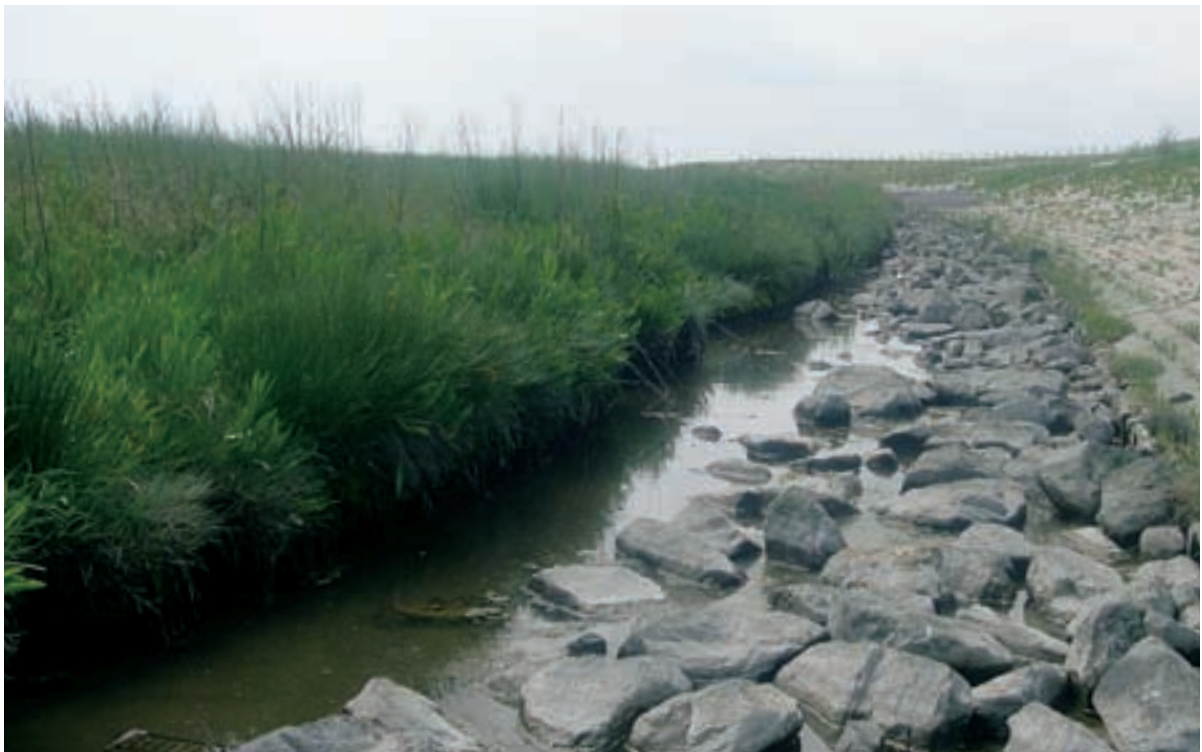
**Foto 27** Proefstrook 19, Waarde-west: keurig smalle werkstrook van 2 meter waardoor een geul in het schor is gespaard: de werkstrook is niet weer afgedekt met de uitgegraven grond, onbekend is waar deze (verontreinigde) grond gebleven is.

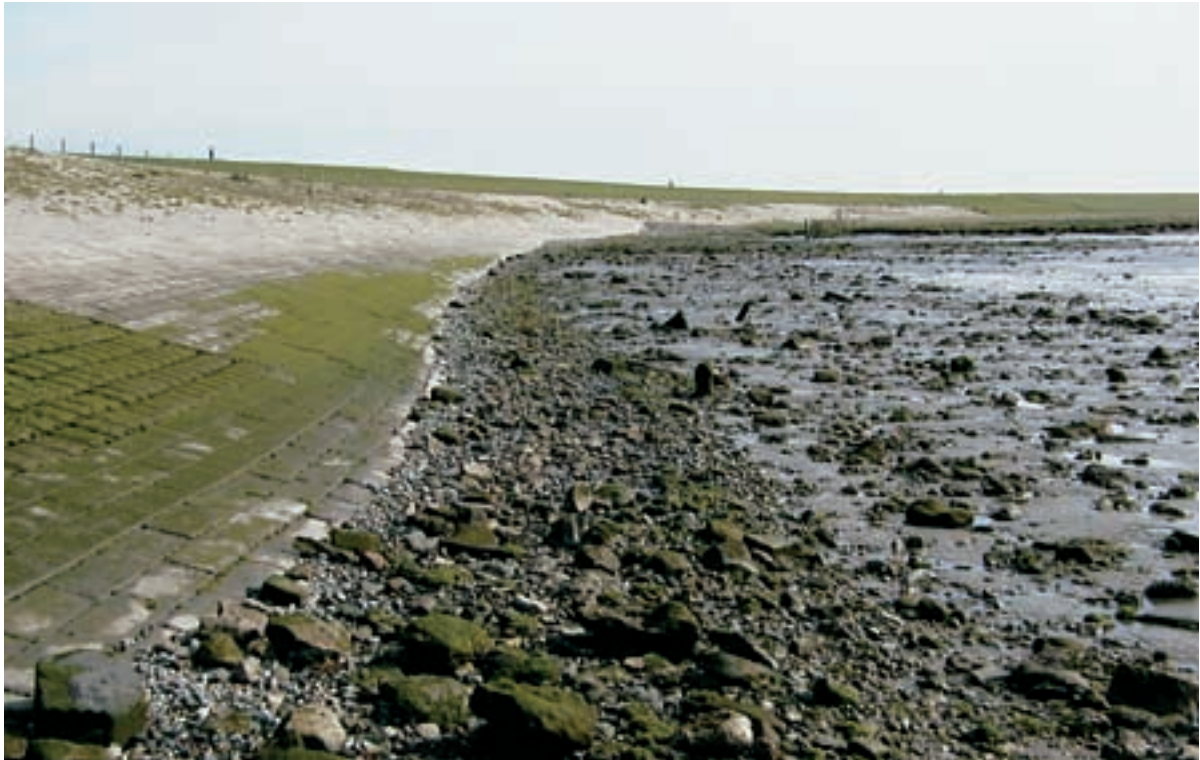
Foto 28 Proefstrook 20, Waarde –west: vrij veel stenen verspreid over het slik tot 8 meter breed.

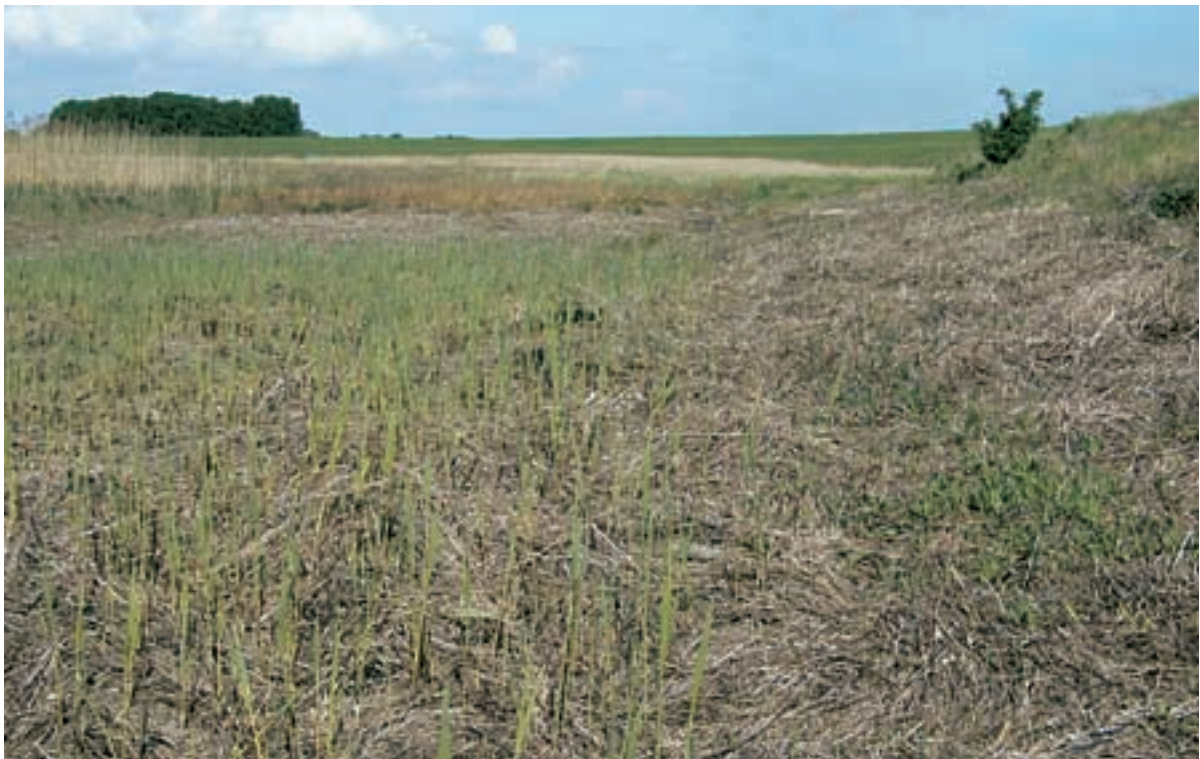
Foto 29 Proefstrook 21, Zimmermanpolder: de aanwezigheid van veek kan eventuele effecten bedekken.

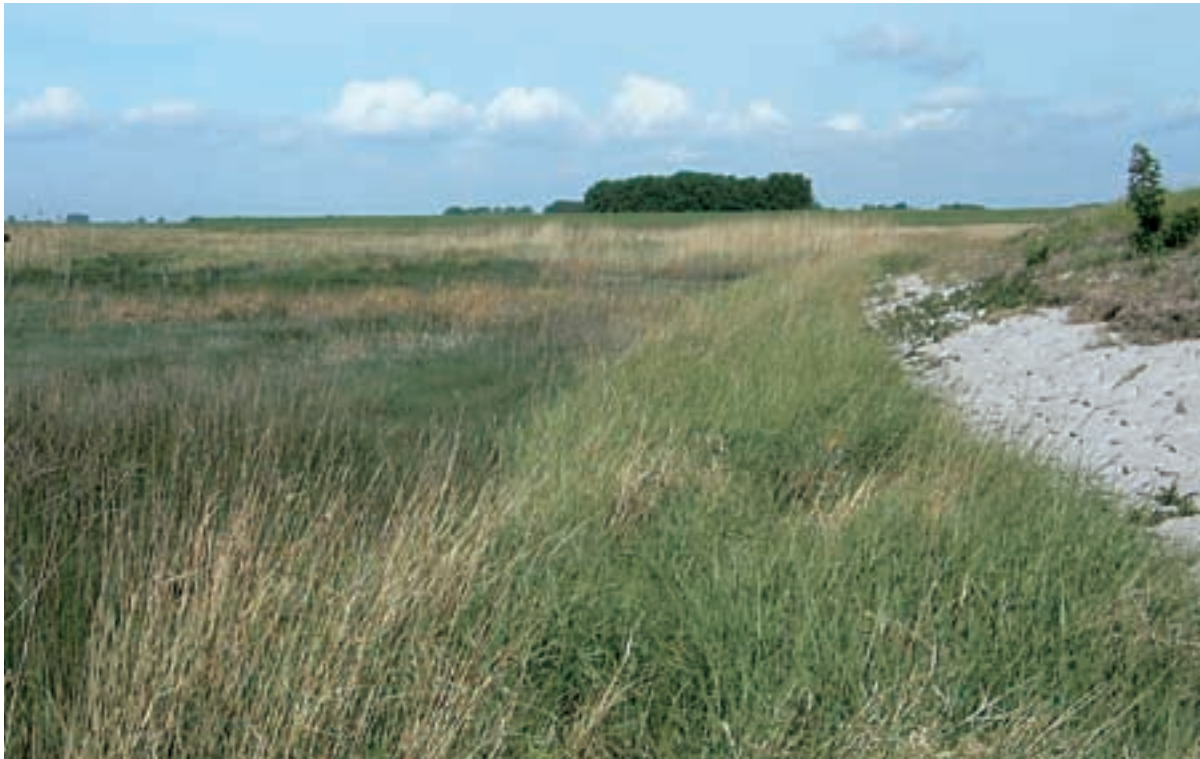
Foto 30 Proefstrook 22, Zimmermanpolder: geen zichtbare werkstrook, de strook strandkweek groeit al op de aanzet van de dijk.

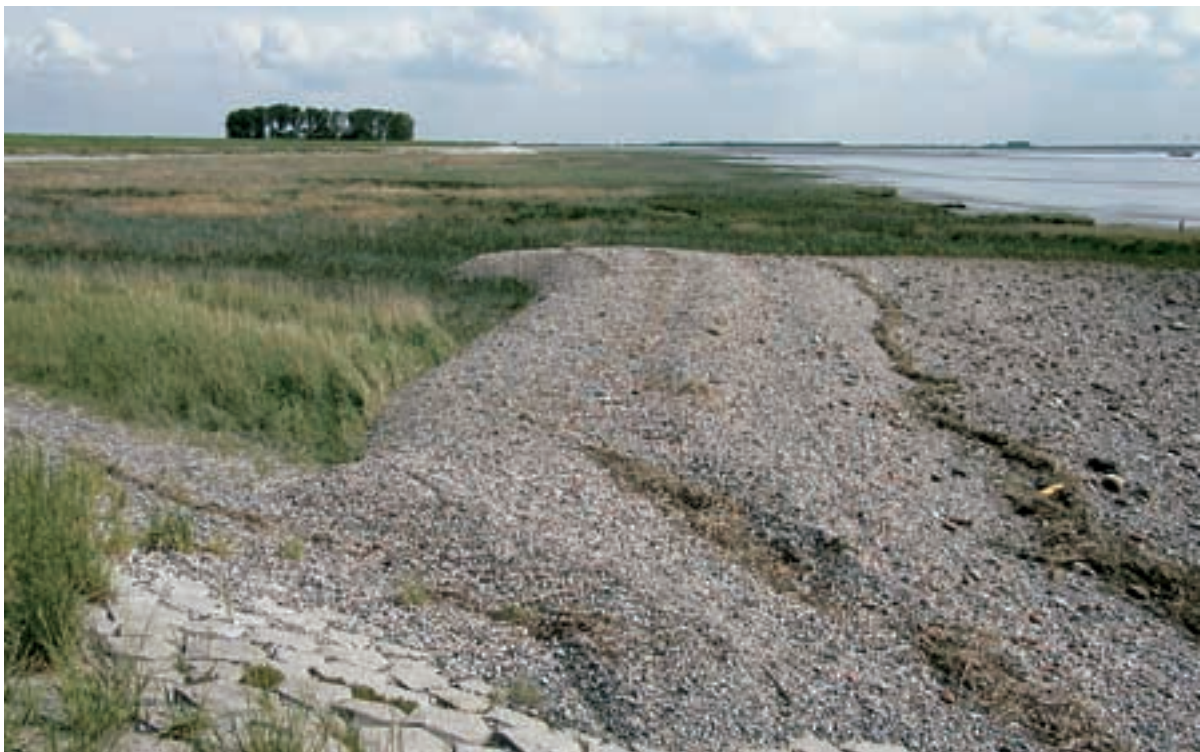
Foto 31 Proefstrook 24, Zimmermanpolder: steenslag waarmee de dijk is afgestrooid spoelt van de dijk en verzamelt zich hier op het schor als een soort van strandhaak.

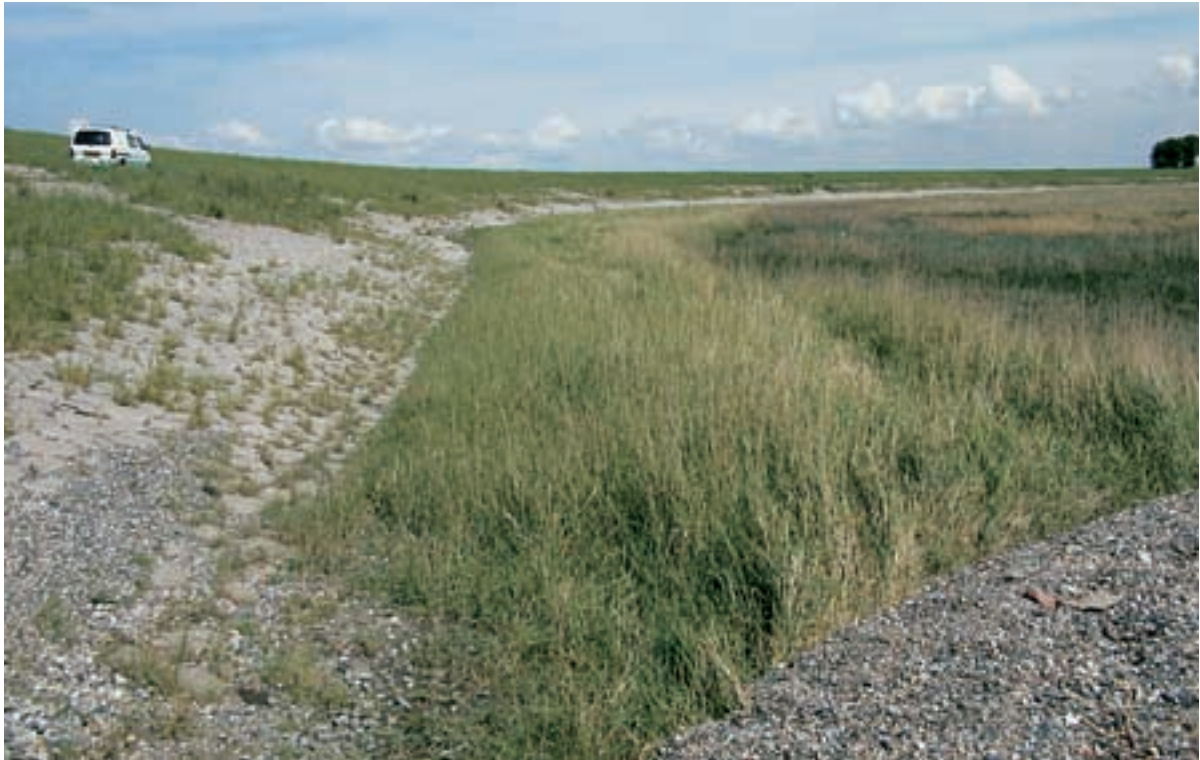
Foto 32 Proefstrook 24, Zimmermanpolder: duidelijke band van afwijkende vegetatie langs de dijk, dit is een gevolg van het hoger afwerken van de werkstrook; deze ligt zeker meer dan 15 cm hoger dan het originele schor.

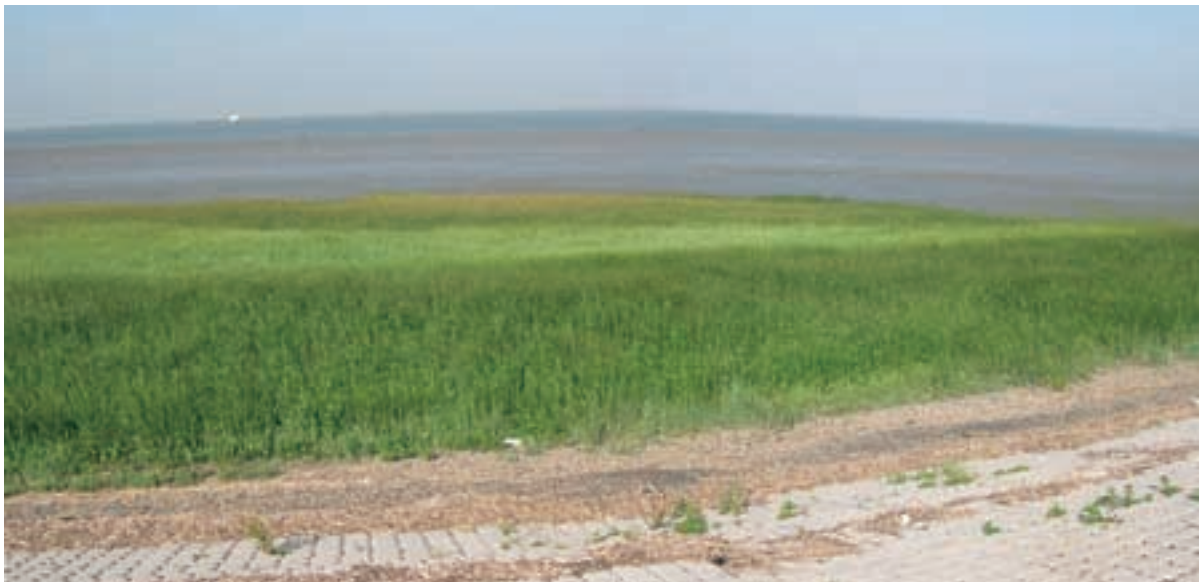
Foto 33 Proefstrook 25, Paviljoenpolder: duidelijke afwijking in de vegetatie op de plek van de voormalige werkstrook. Door de werkzaamheden is het schor weer teruggezet naar de pioniersfase.

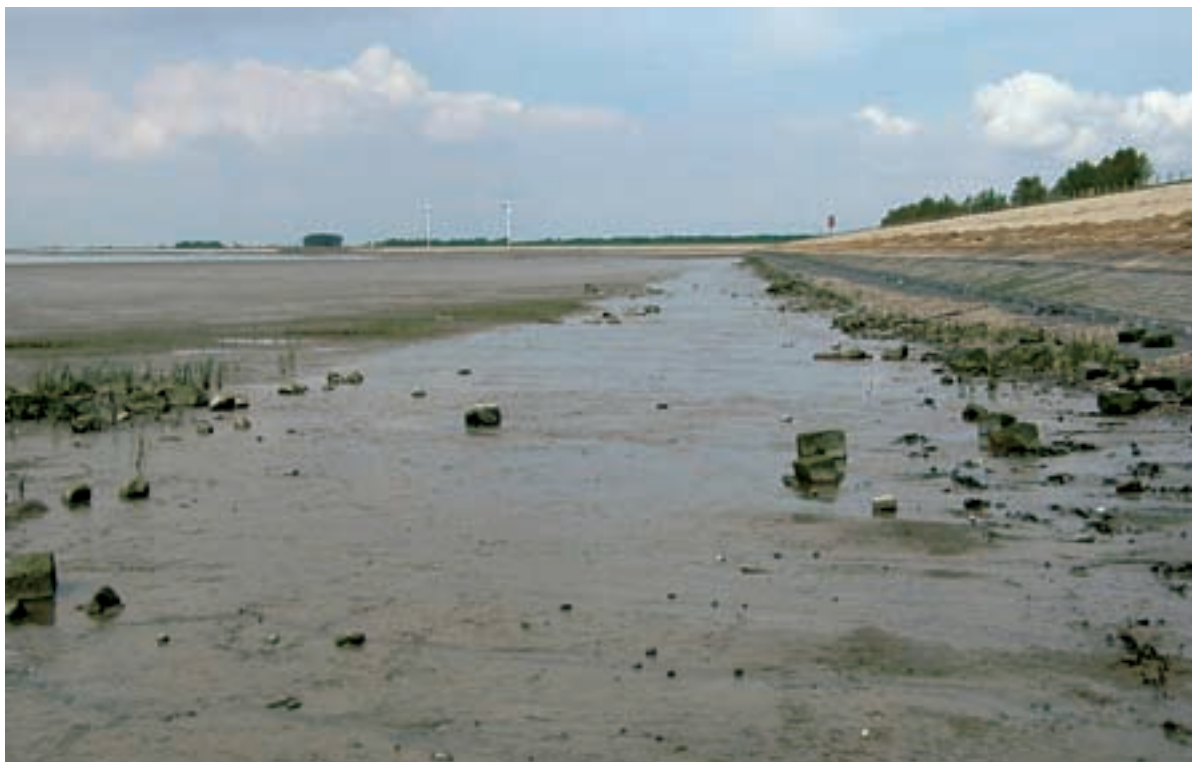
Foto 34 Proefstrook 26, Paviljoenpolder: een duidelijk nattere baan loopt parallel aan de dijk, dit lijkt een effect van de werkstrook te zijn maar wordt waarschijnlijk veroorzaakt door uittredend water aan de voet van de dijk.

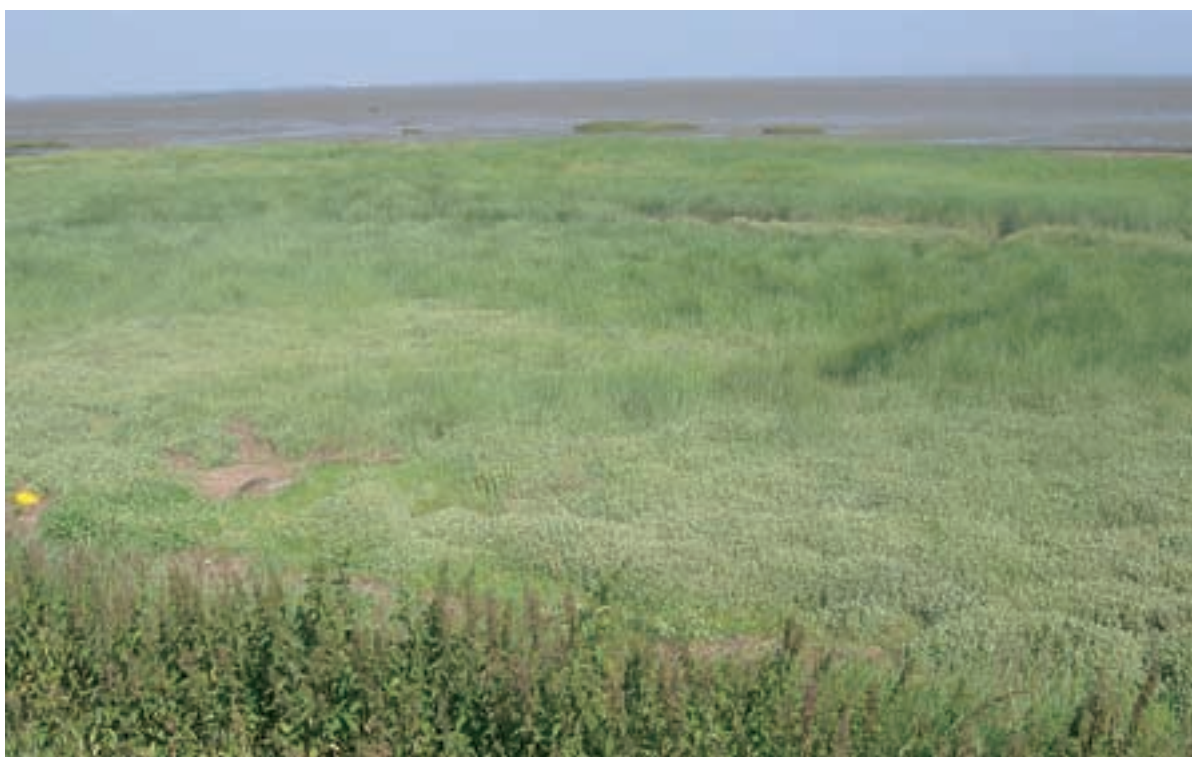
Foto 35 Proefstrook 28, Rattekaai: een afwijkende strook met veel Gewone zoutmelde volgt de dijk, onduidelijk wat hier de oorzaak van kan zijn.

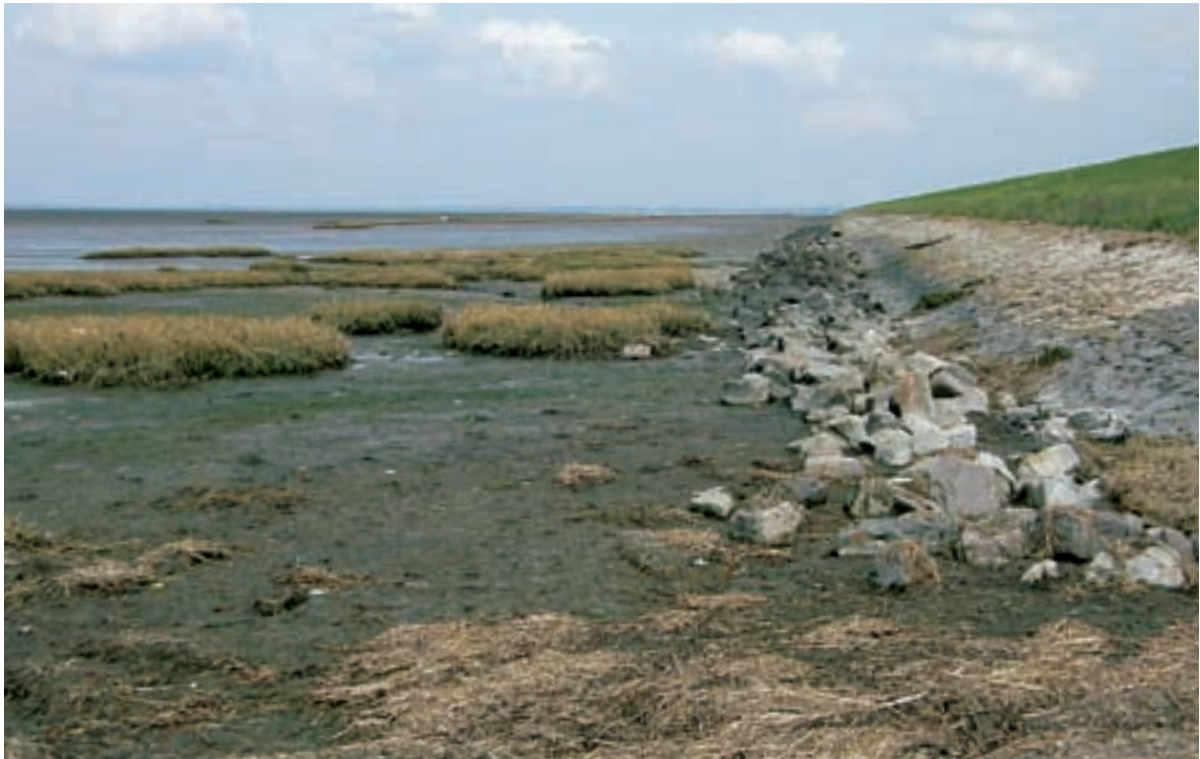
Foto 36 Proefstrook 27, Rattekaai: slik met een keurige smalle strakke kreukelberm en zonder stenen op het slik.

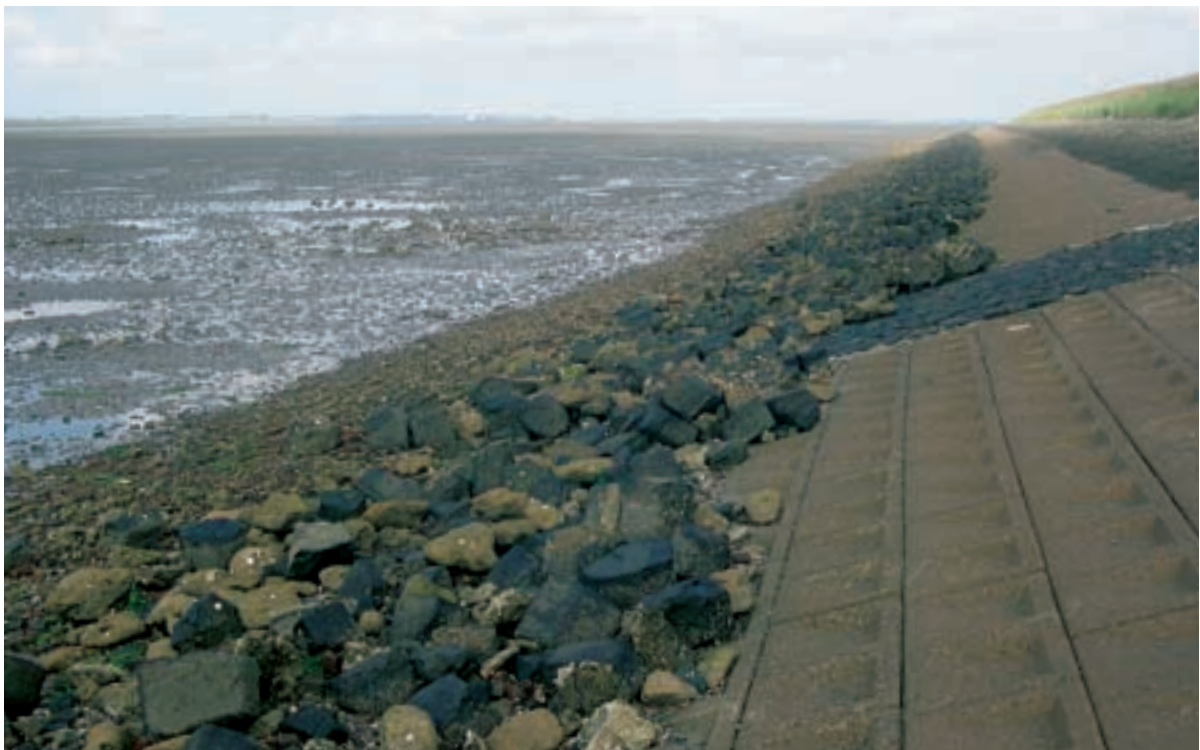
Foto 37 Proefstrook 36, Dortsman: het slik grenzend aan de dijk lijkt over een strook van 20 meter natter en er liggen hier en daar stenen op het slik. Kreukelberm netjes binnen properties.

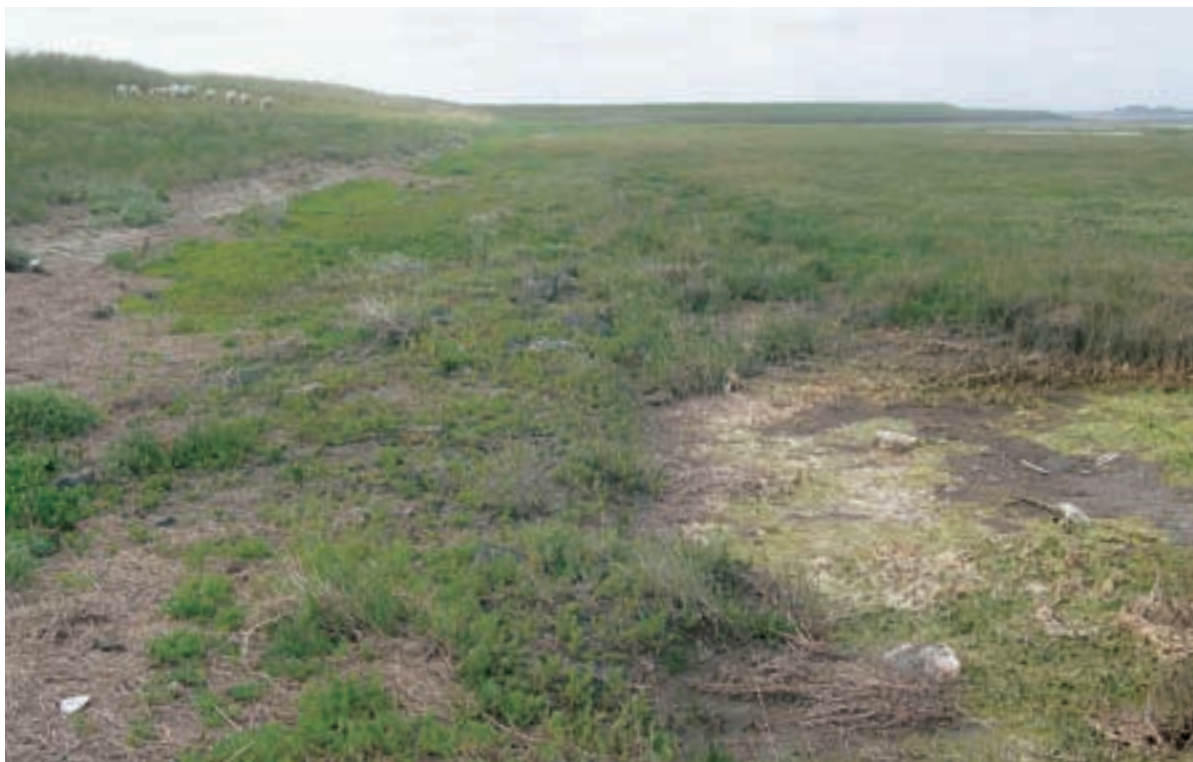
**Foto 38** Proefstrook 30, Dortsman: een duidelijke strook met afwijkende begroeiing. Het is in het veld moeilijk te zeggen of de afwijking komt door de aanwezigheid van veek of dat het een effect is van de werkstrook (volgens luchtfoto's wel).

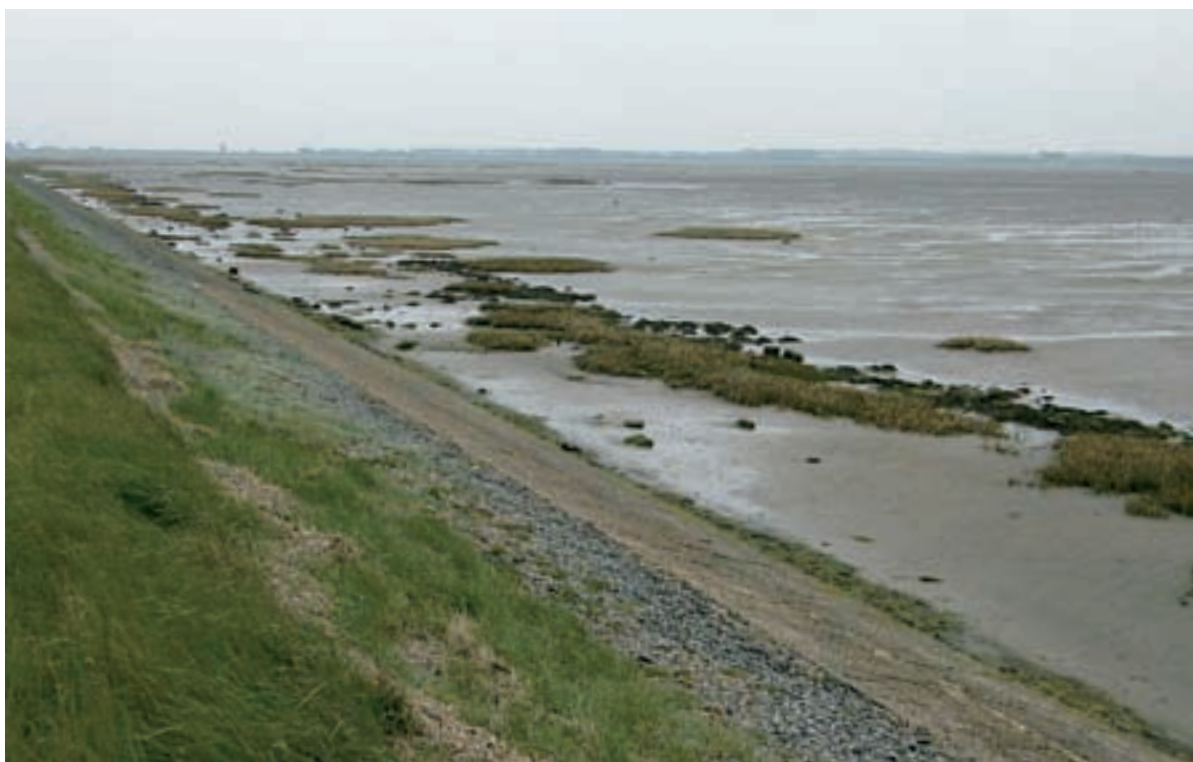
**Foto 39** Proefstrook 31, Philipsland: op 8 meter uit de teen van de dijk een duidelijke strook met stenen.

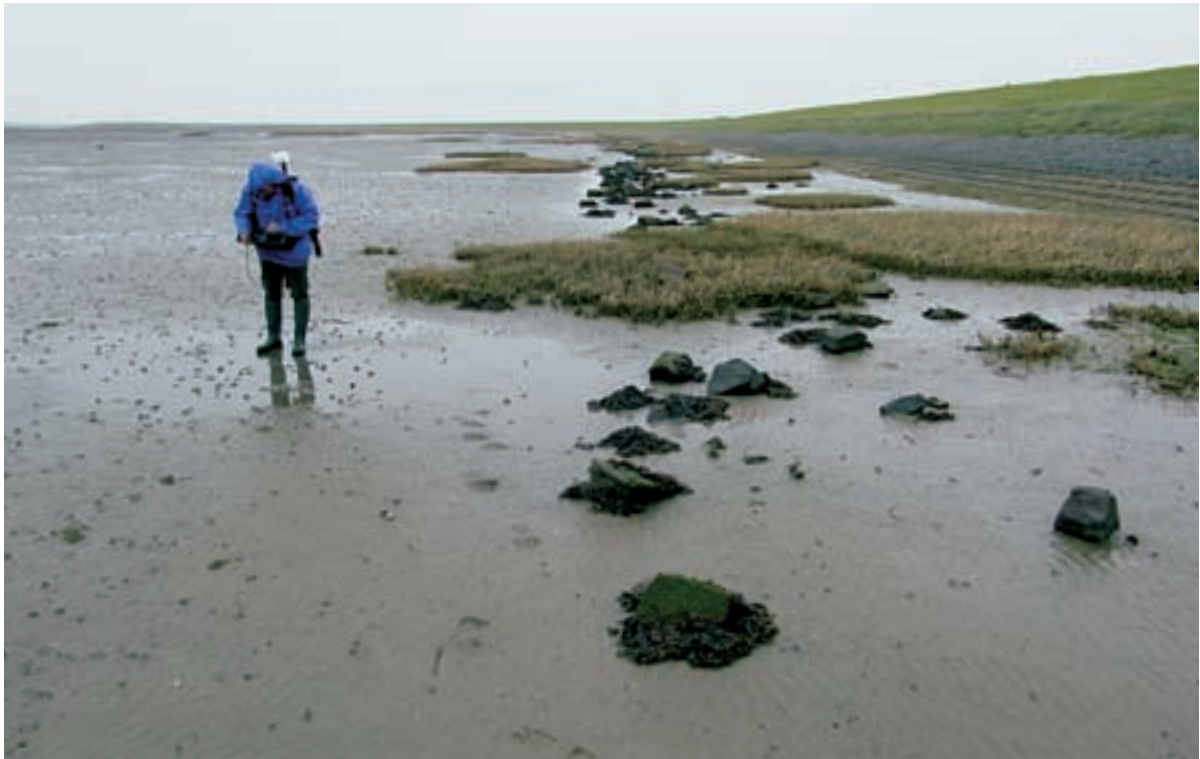
Foto 40 Proefstrook 31, Philipsland: Spartina-pollen lijken zich na de werkzaamheden ontwikkeld te hebben.

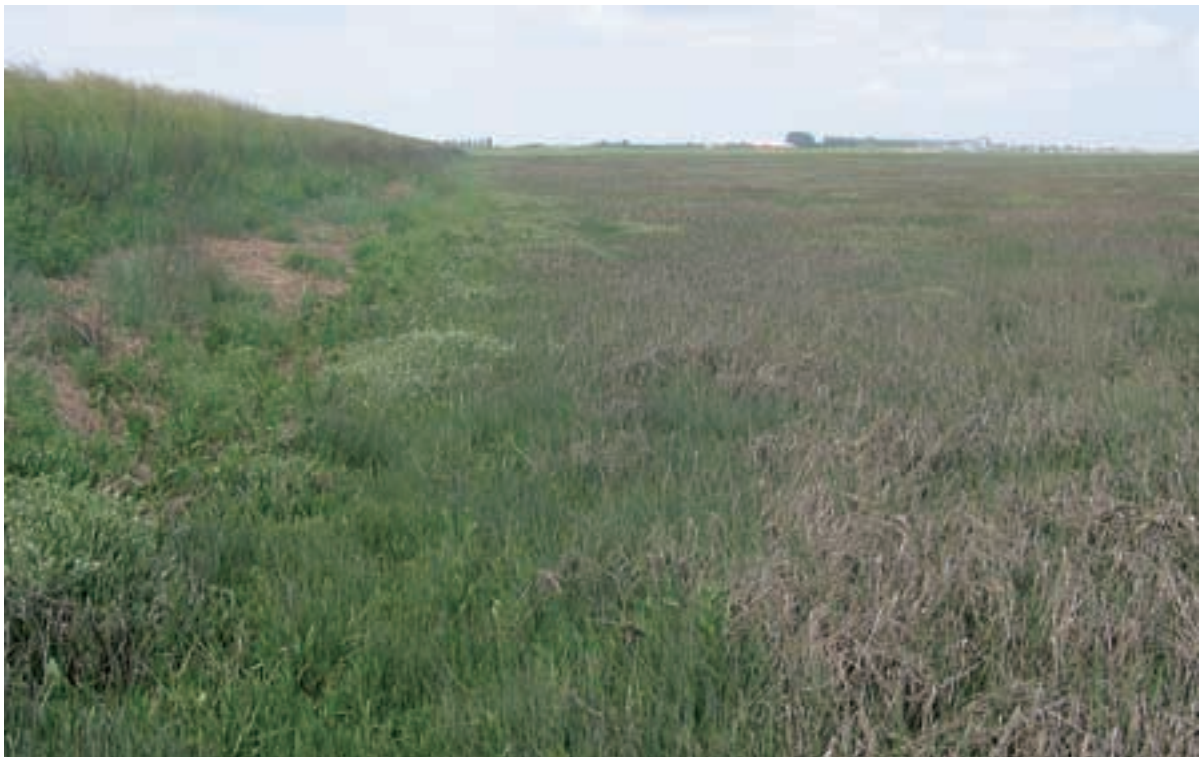
Foto 41 Proefstrook 32, St. Annaland: geen effect, schor loopt volledig door toe aan dijkvoet.

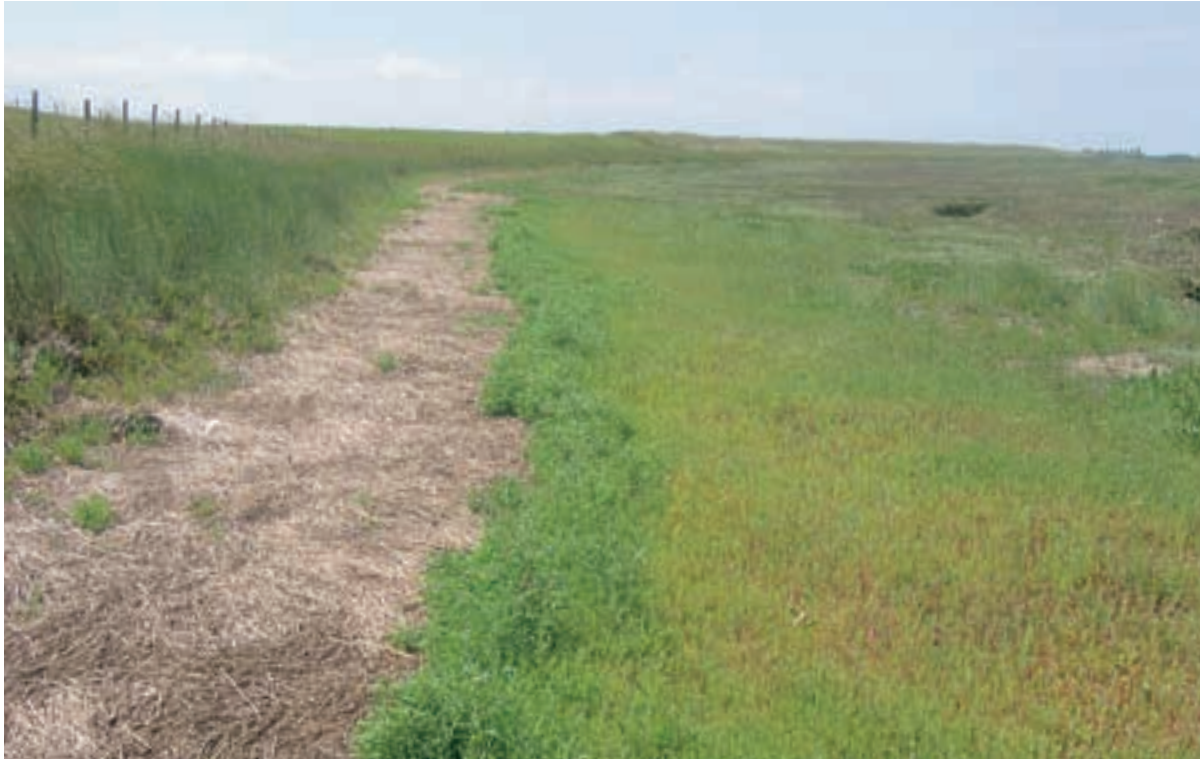
Foto 42 Proefstrook 32, St. Annaland: gedeelte met een veekrand langs de dijk; geen effect werkstrook.

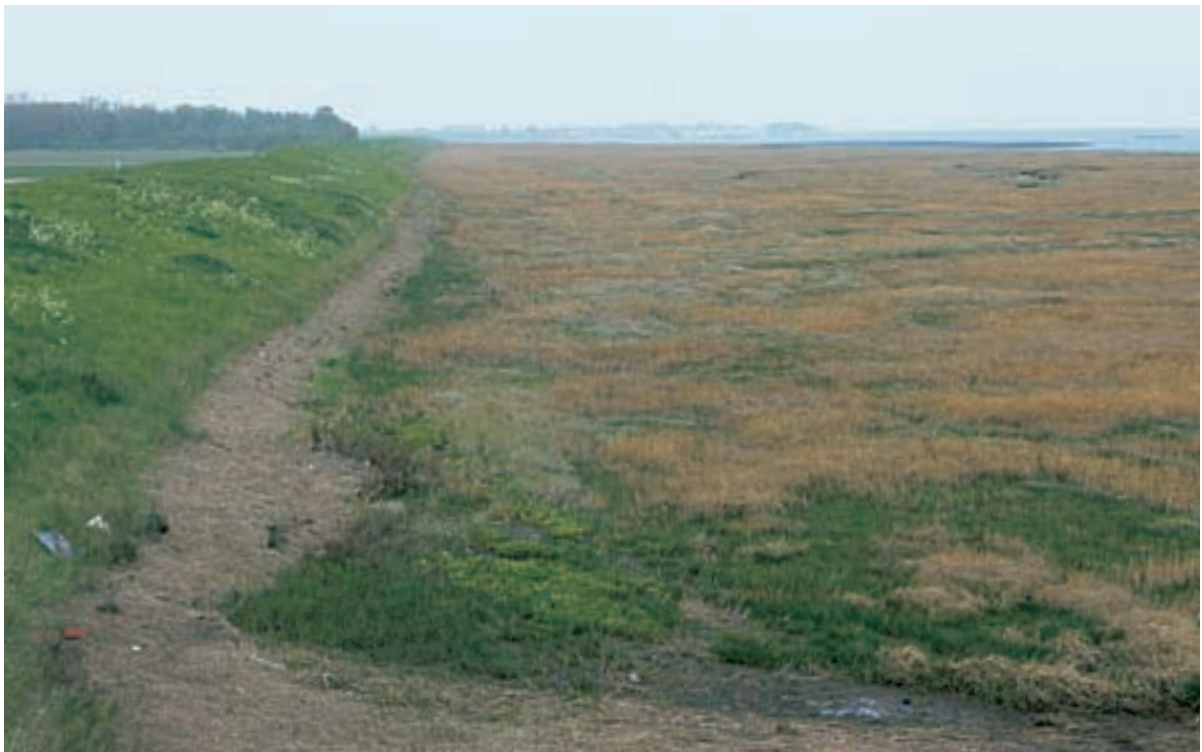
Foto 43 Proefstrook 33, Schor van Rumoirt: de fijnere structuur in de vegetatie langs de dijk is een mogelijk gevolg van de voormalige werkstrook.

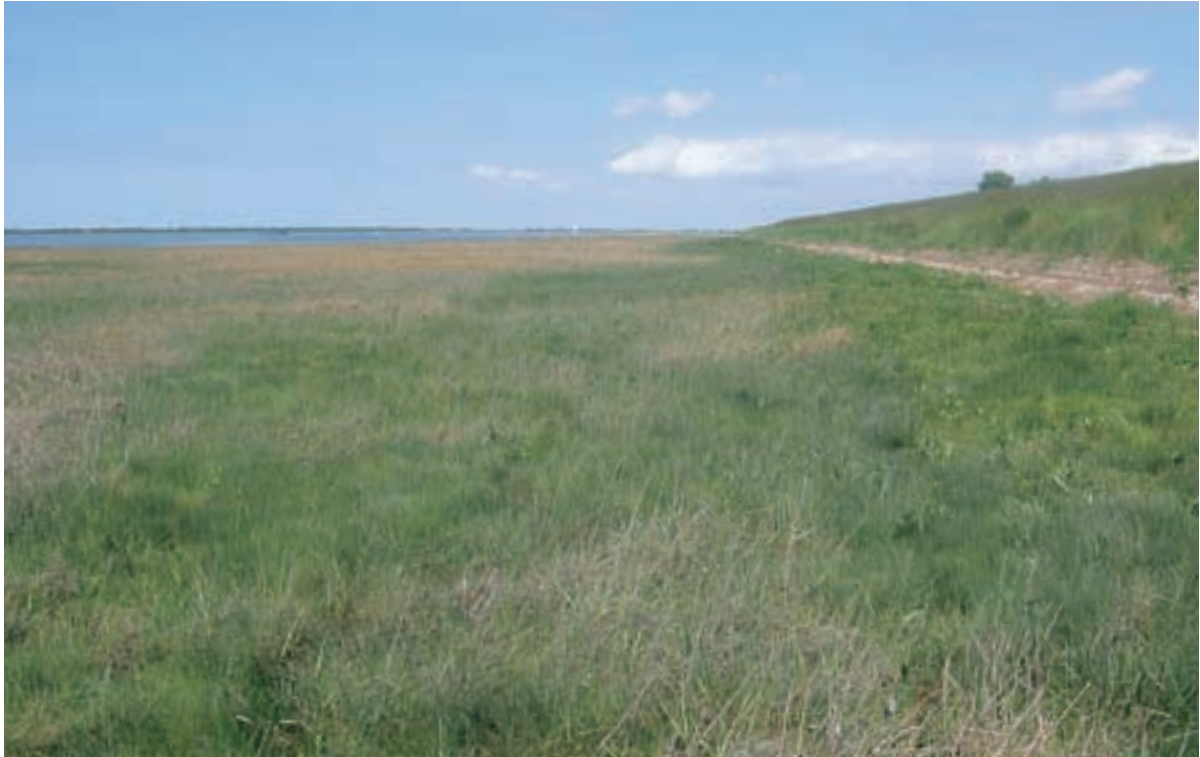
**Foto 44** Proefstrook 34, schor van Rumoirt: langs de dijk heeft de vegetatie over een breedte van ongeveer 15 meter een andere samenstelling dan de rest van het schor.

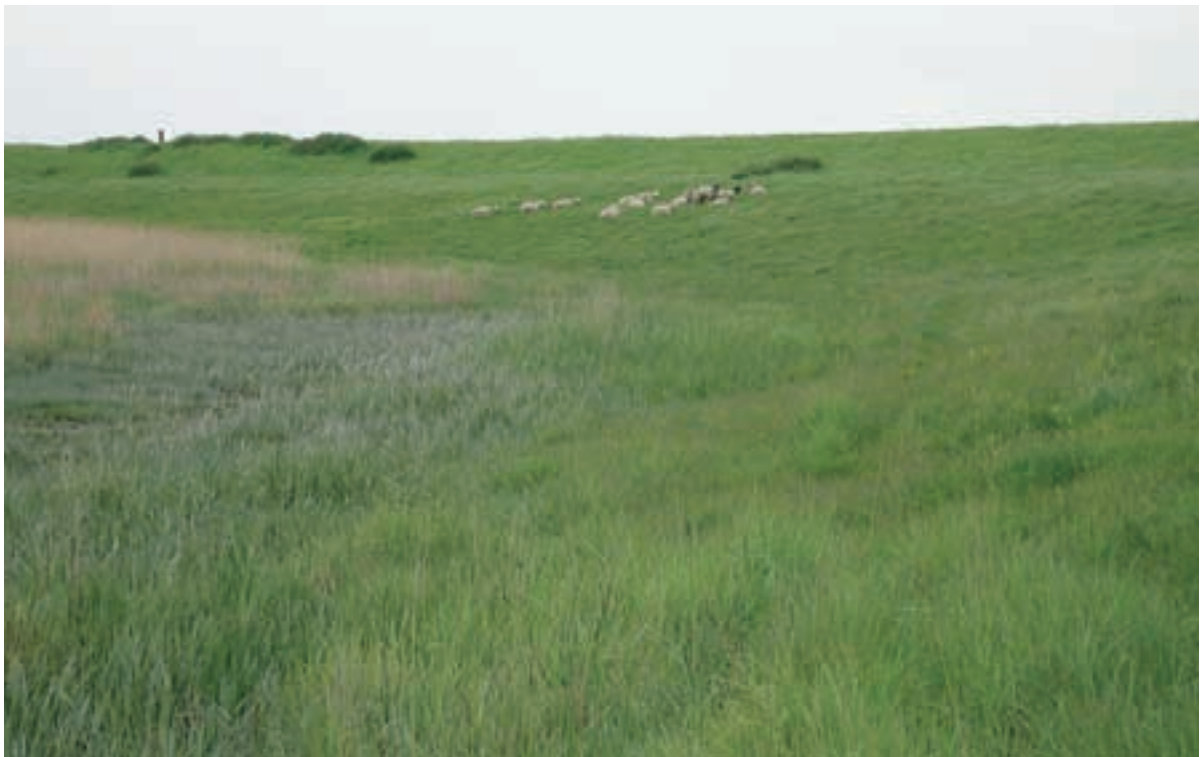
**Foto 45** Proefstrook 35, Van Alsteinpolder: een vloeiende overgang van schor naar dijk; geen werkstrook zichtbaar.
