# **DE DOMO DEI AD HABITATIONIS USUM**

- van godshuis tot woonbestemming -

nicole roeterdink  
studentnr. 9701410  
TU Delft  
26 juli 2002

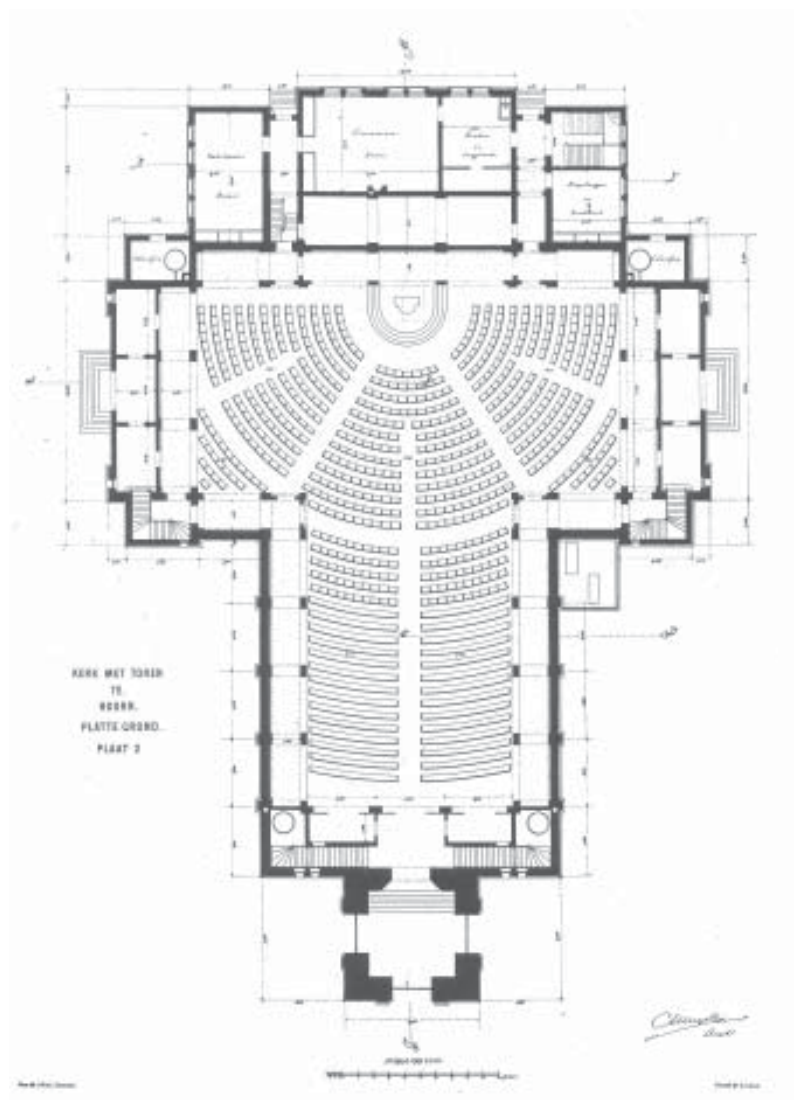
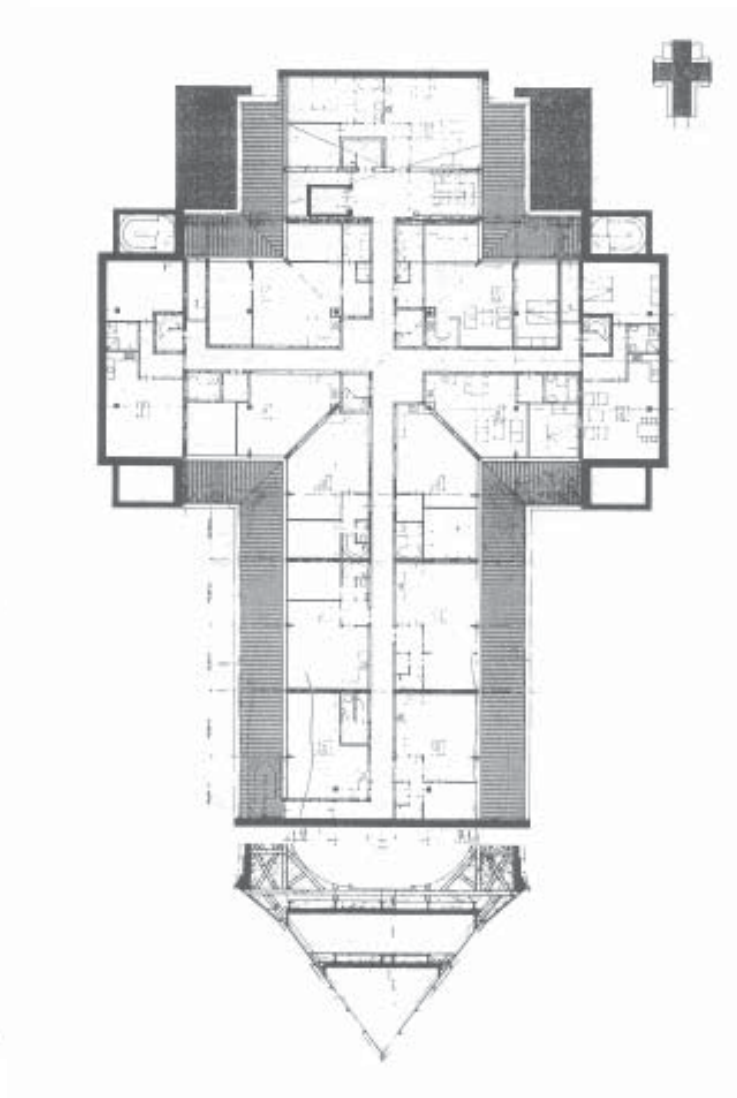
Afbeeldingen op pagina 82:  
links: Oude kerkplattegrond.  
rechts: Nieuwe woningenplattegrond.

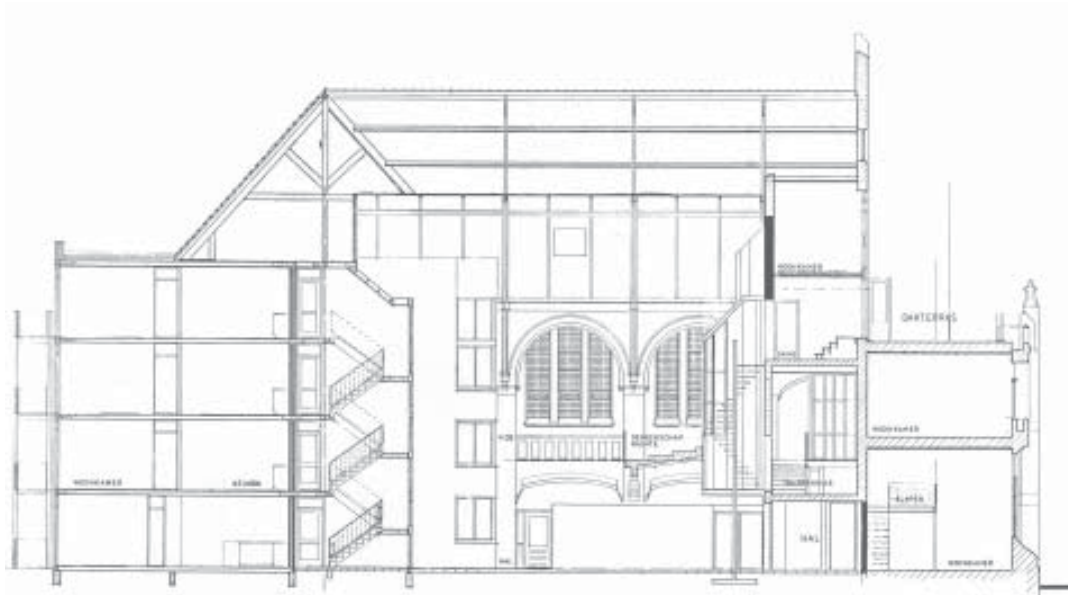
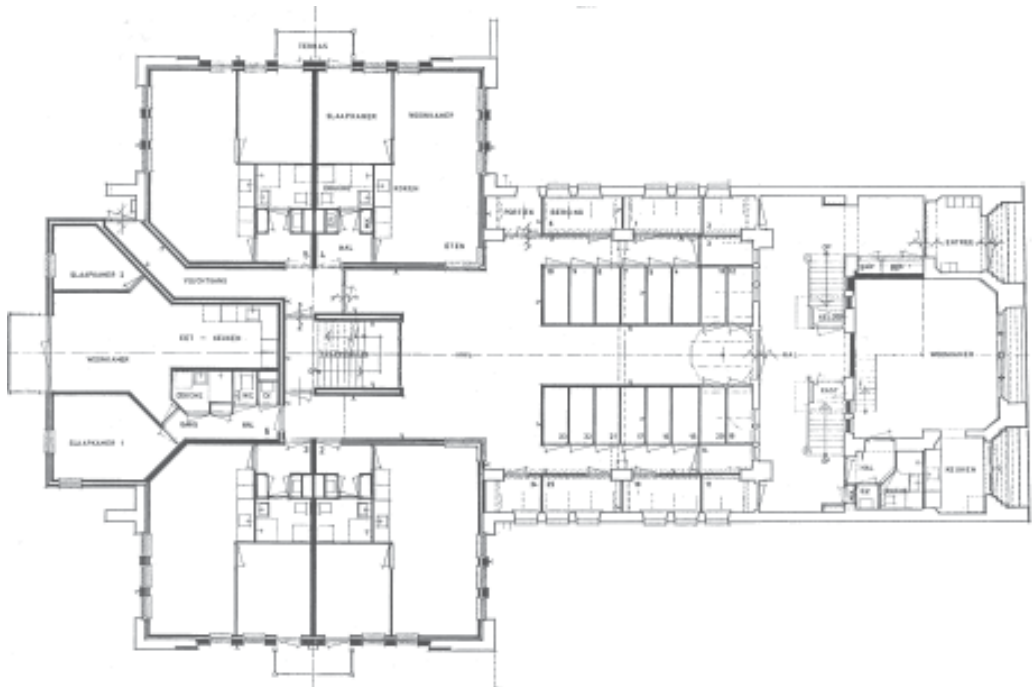
Afbeeldingen op pagina 92:  
 boven: Doorsnede.  
 onder: Plattegrond.

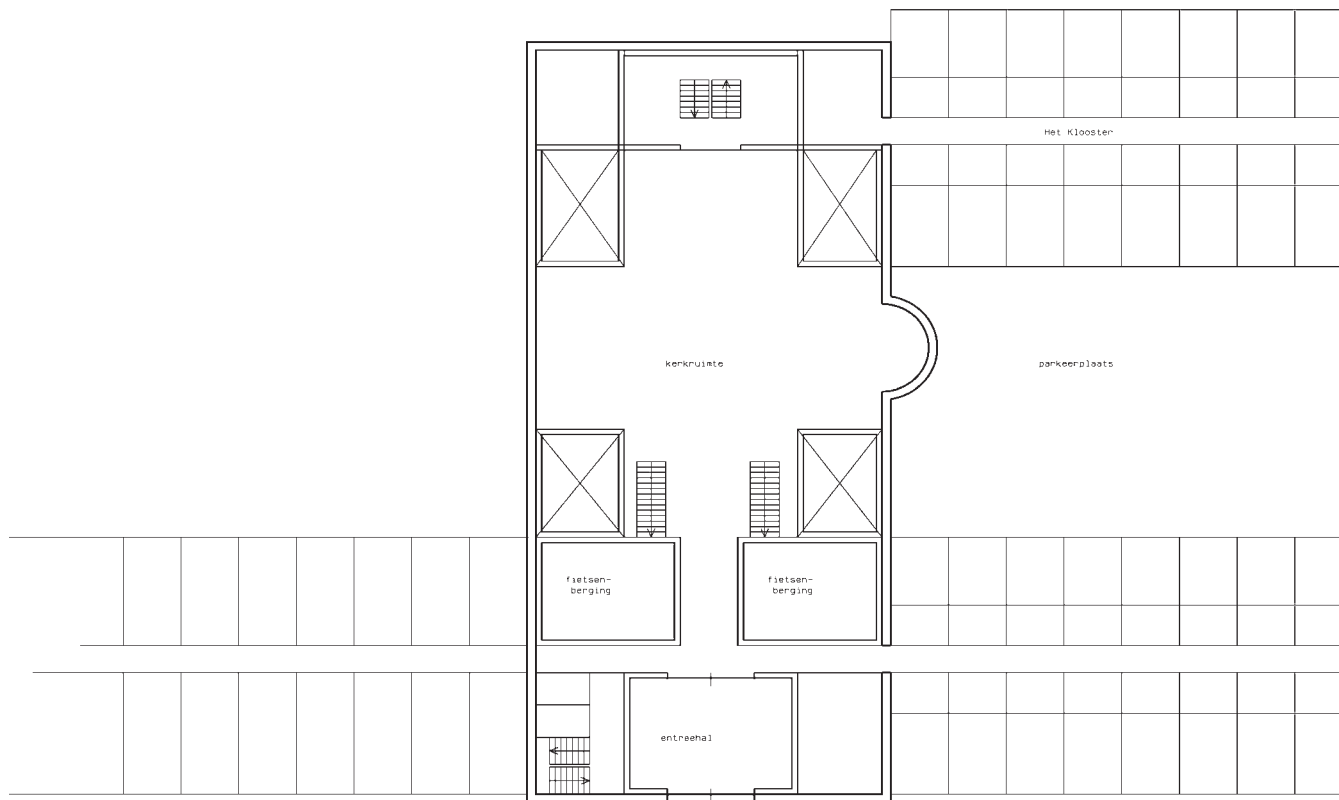
*Afbeelding op pagina 100:  
Plattegrond.*

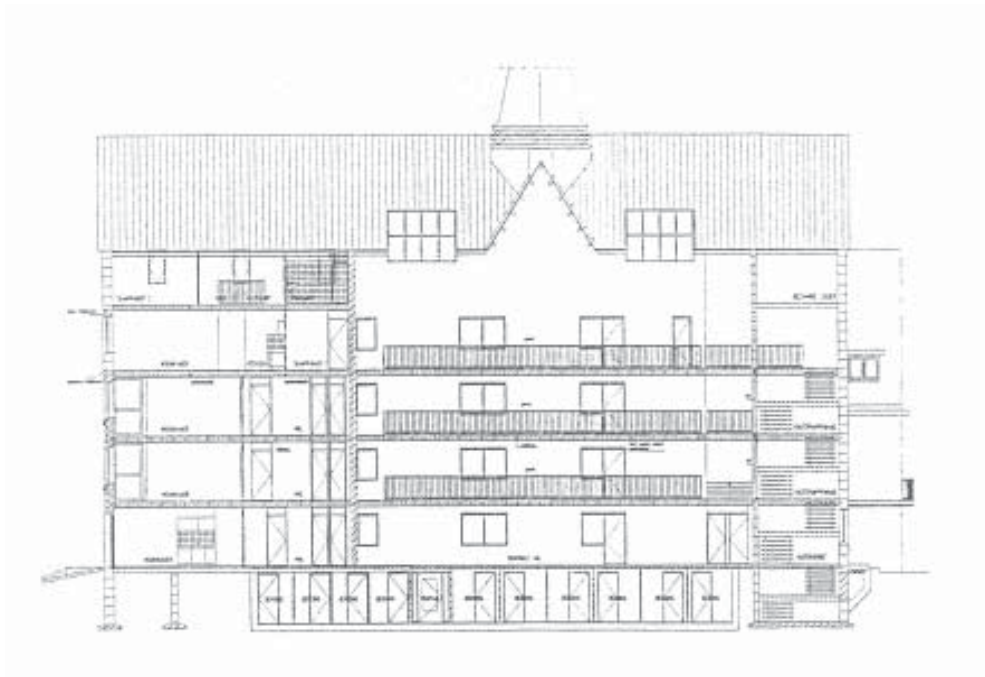
*boven: Doorsnede.*

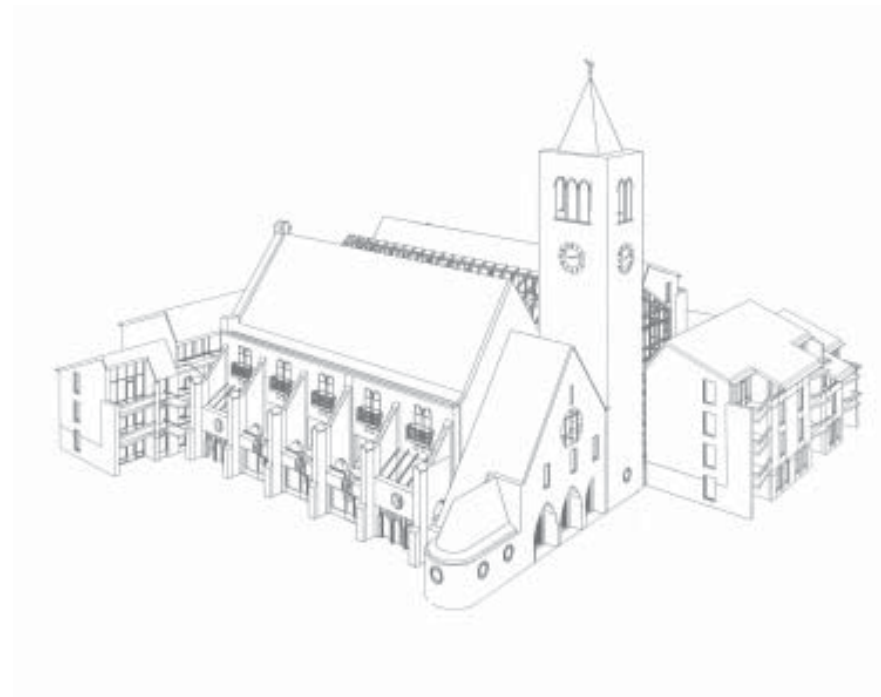
Afbeeldingen op pagina 142:  
 linksboven: Plattegrond.  
 linksonder: Doorsnede met links de  
 nieuwbouw en rechts de  
 kerk.  
 rechtsboven: Vogelvlucht.

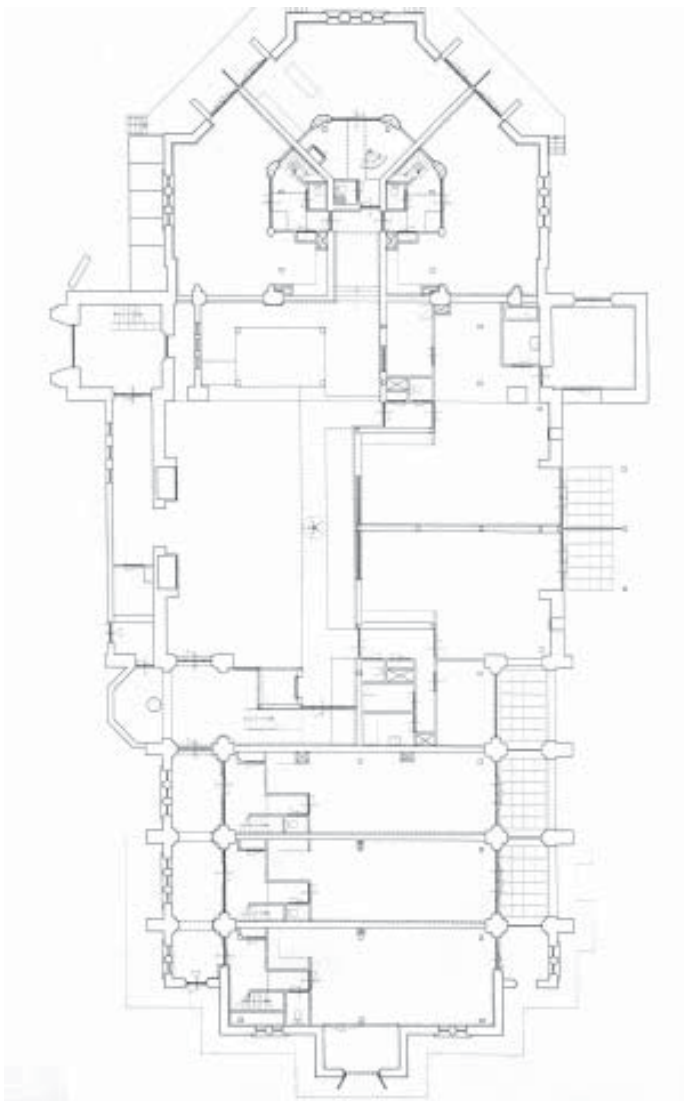
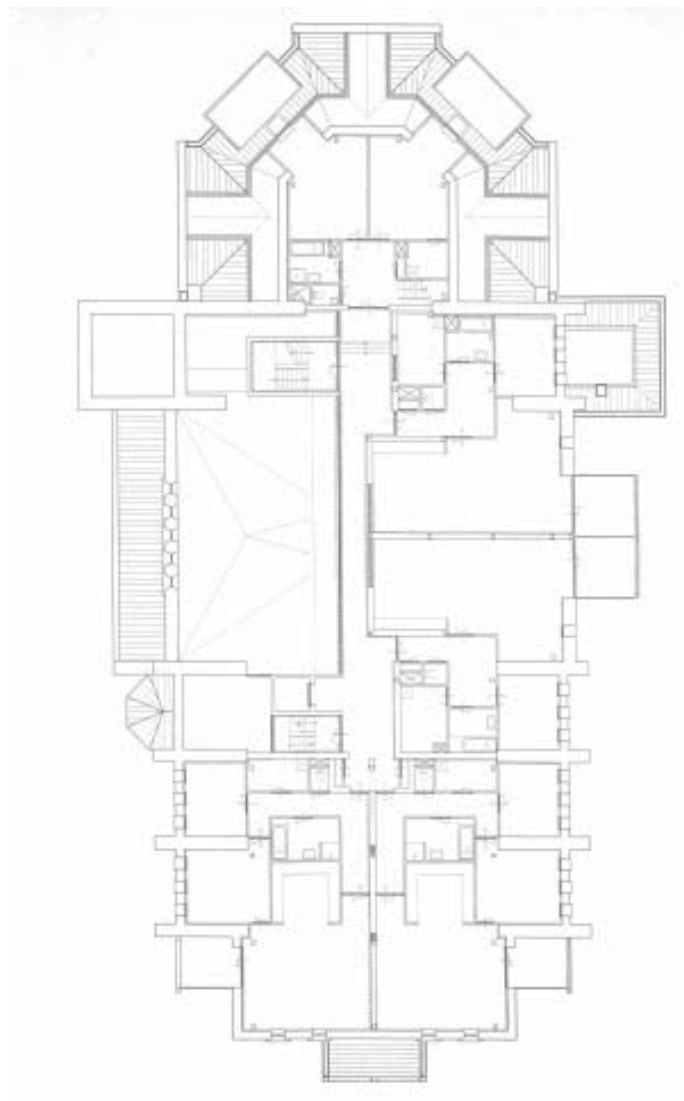
*Afbeeldingen op pagina 152:  
links: Plattegrond begane grond.  
rechts: Plattegrond tweede ver-  
dieping.*

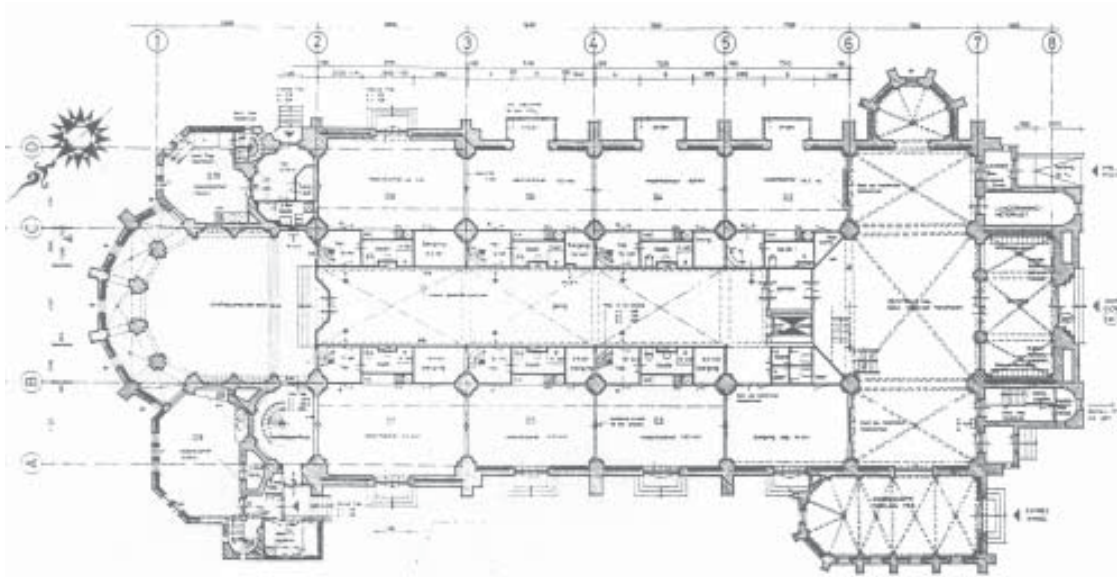
Afbeelding op pagina 162:  
Plattegrond.
