Rijkswaterstaat, Dienst Noord-Holland
Zeetoegang IJmuiden T0-IJmuiden
R-120 Analyserapport Staalbouw –
Noordersluis (25A-001-01)

Opdrachtgever: Rijkswaterstaat, Dienst Noord-Holland
Project: Zeetoegang IJmuiden T0-onderzoek
Projectnummer: INPA100484 (Iv-Infra)
Betreft: Analyserapport Staalbouw – Noordersluis (25A-001-01)

Datum: 2-12-2011
Revisie: 2D
Status: Definitief
Aantal pagina's: v + 90

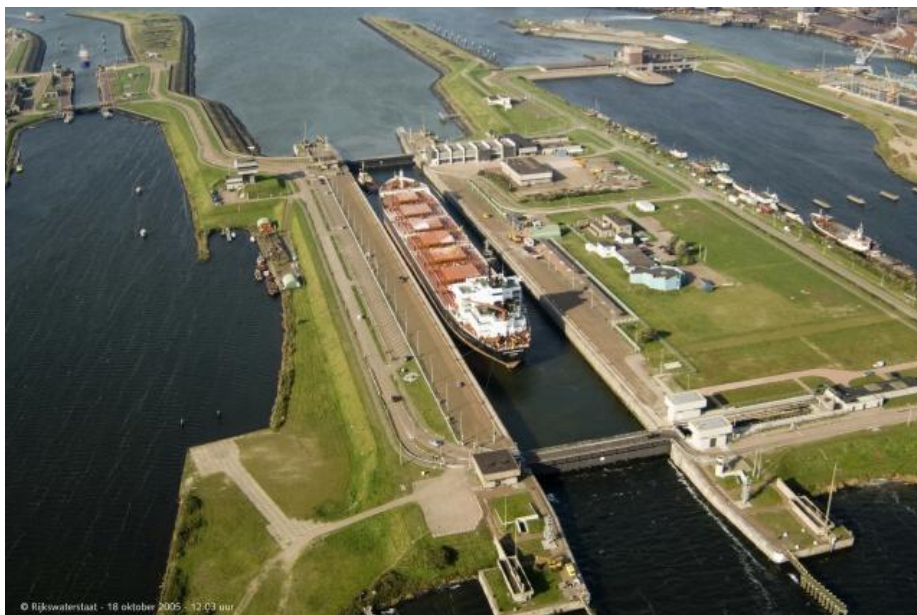
Figuur 2 – Overzicht sluiskolk Noordersluis

De sluiskolk heeft een lengte van 400 m en een breedte van 50 m. De kolkvloer ligt op NAP – 15,5 m en de bovenkant van de kolkwanden ligt op NAP + 5,0 m. Het beschikt over twee sluishoofden: de buitenhoofd aan de Noordzeezijde en de binnenhoofd aan de Noordzeekanaalzijde.

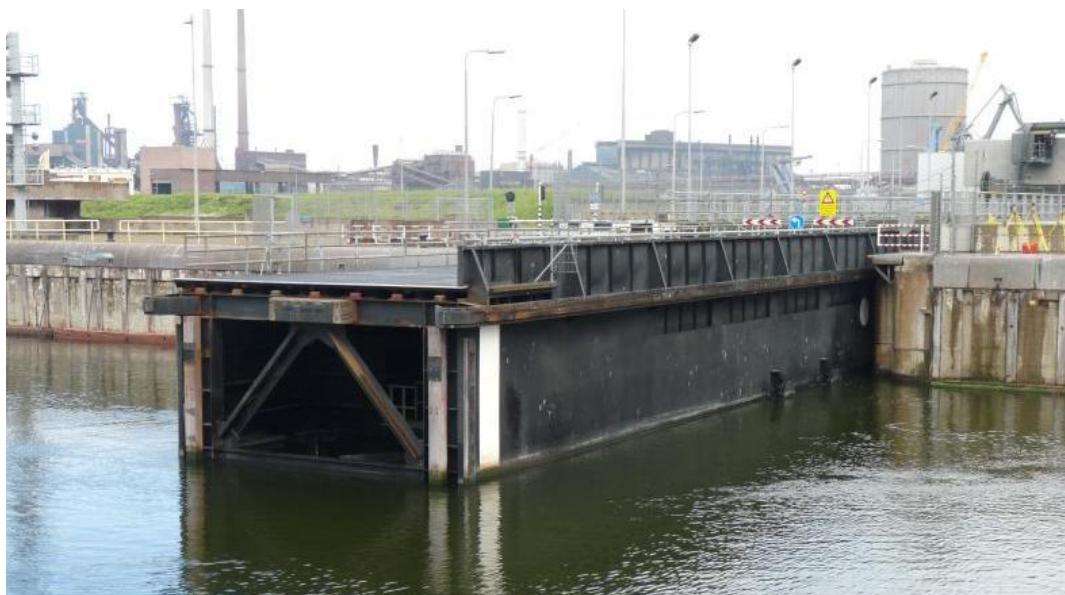
Figuur 3 – Roldeur tijdens bewegingscyclus (buitenhoofd)

In onderstaande figuur is één van de deuren in bedrijfstoestand te zien.

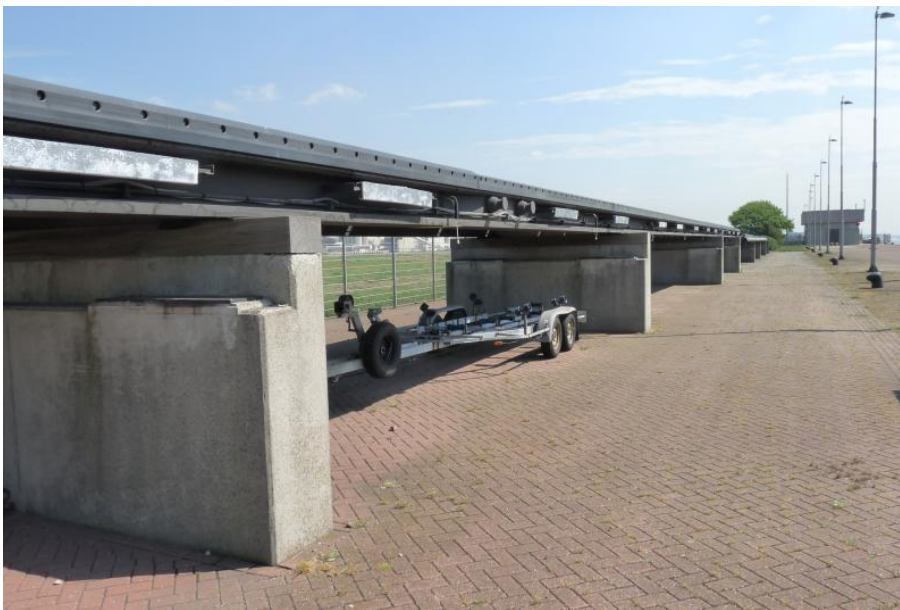
Figuur 4 – Railbaanconstructie (reserve)

De huidige constructie bestaat uit twee railbaanelementen per deur: één voor de kolk en één voor de deurkas. Deze kunnen verwijderd en vervangen worden. Twee reserve railbaanelementen liggen aan de wal (zie Figuur 4).

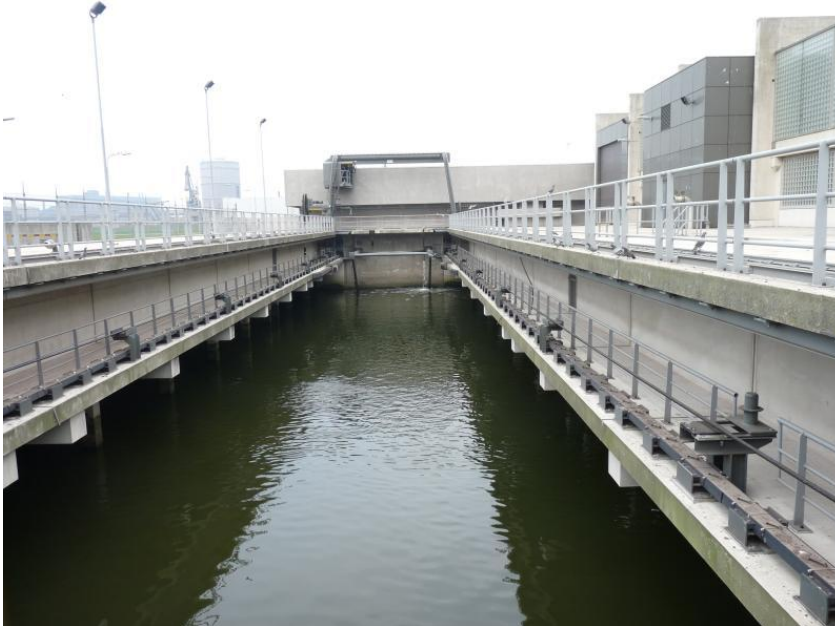
Figuur 5 – Deurkas (buitenhoofd)

Zoals in de vorige paragraaf is vermeld, is voor ieder roldeur een deurkas noodzakelijk. Opgemerkt wordt dat de binnenste deurkas van het buitenhoofd overdekt is en als dok gebruikt wordt. De deur wordt namelijk alleen in geval van nood gebruikt, zoals bij uitval van de buitenste deur. Deze situatie is tot op heden nog nooit voorgekomen.

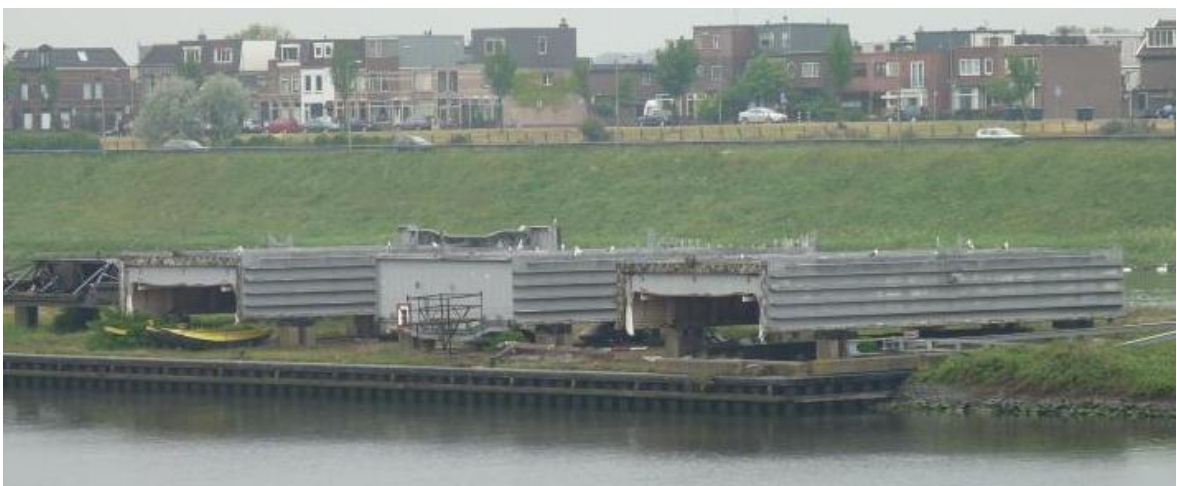
Figuur 6 – Drooglegkuipen

De drooglegkuipen zijn gebruikt voor het droogzetten van de rails tot aan 1989. Met de nieuwe railconstructie zijn deze overbodig geworden. Deze constructies liggen nog wel op het eiland tussen de Zuider- en Middensluis en zijn in Figuur 6 weergegeven. Deze droogzetkuipen zijn de afgelopen jaren niet meer onderhouden. Aanbevolen wordt de droogzetkuipen niet meer te gebruiken totdat deze opnieuw geanalyseerd en gerenoveerd zijn. In de huidige staat kan de veiligheid van de drooglegkuip niet gegarandeerd worden.

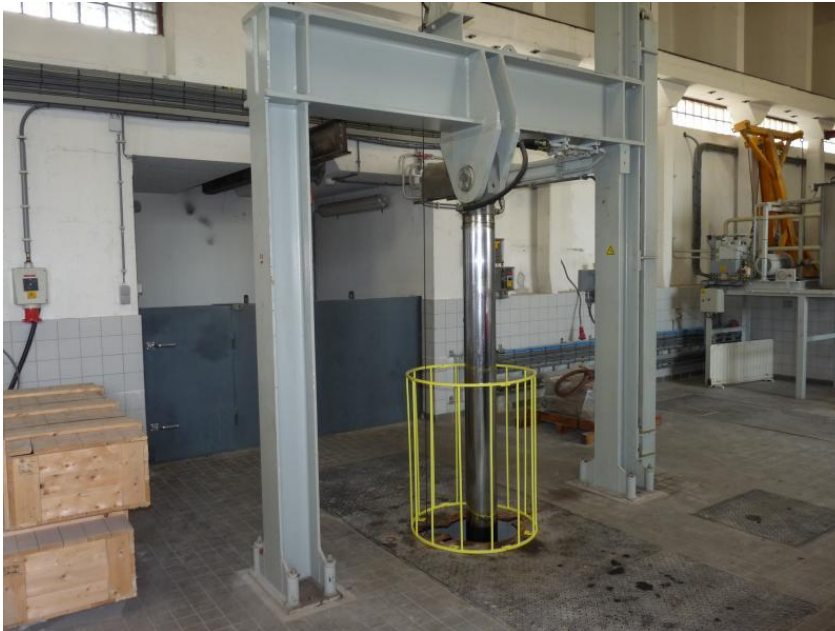
Figuur 7 – Hydraulisch cilinder ten behoeve van de rioolschuif

Het nivelleren van de kolk geschiedt via de omloopriolen die zich aan beide zijden van de kolk bevinden. De rioolschuiven kunnen hierbij verticaal opengetrokken worden. Dit geschiedt door middel van een hydraulisch cilinder. De schuiven dateren uit 1988. Hierbij zijn de oorspronkelijke schuiven vervangen door “ongedeelde glijschuiven” (bron: [2], zie paragraaf 5.4 van dit rapport).

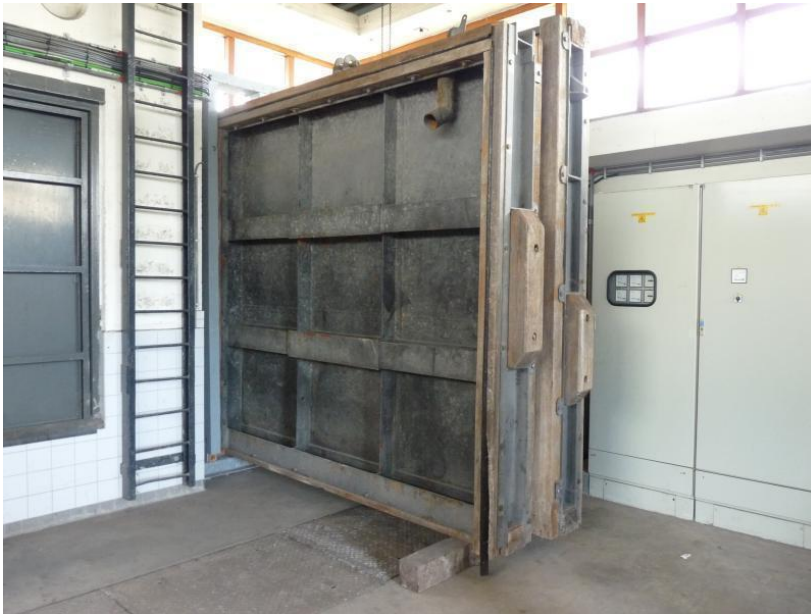
Figuur 8 - Onderhoudsschuiven

De onderhoudsschuiven kunnen aan beide zijden van de rioolschuiven geplaatst worden (via de luiken aan beide zijden van de schuif). Zodoende kunnen de reguliere schuiven droog gezet worden.

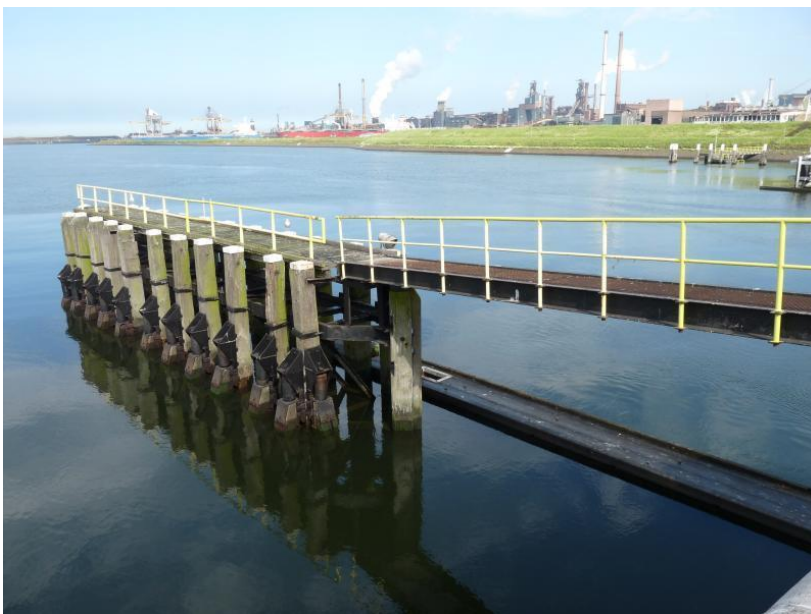
Figuur 9 – Geleidewerk aan westzijde

Zowel aan de west- als aan de oostzijde zijn geleidewerken aangebracht, zoals in Figuur 9 is weergegeven.

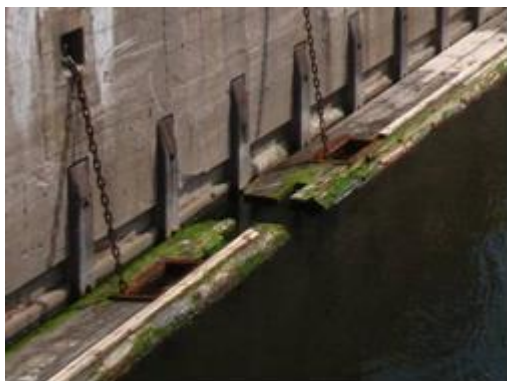
Figuur 10 – Geleidewerk aan westzijde

In de sluiscolk zijn geleidewerken aangebracht in de vorm van drijfrahmen, die met kettingen aan de kolkwand bevestigd zijn. In onderstaand figuur weergegeven.

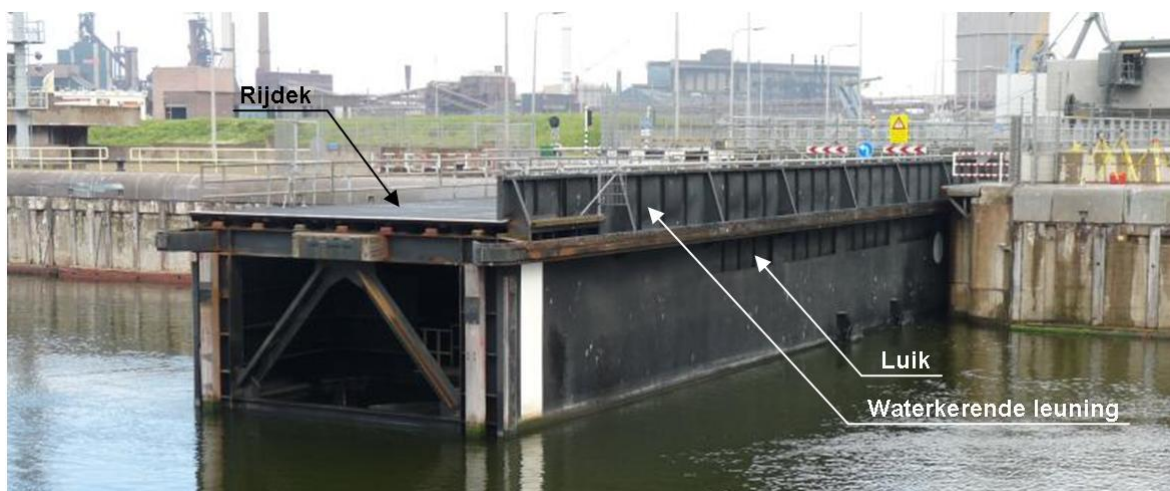
Figuur 12 – Buitendeur tijdens bewegingsproces

Alle deuren zijn in hoofdlijnen identiek (hoofdmaten) en dus uitwisselbaar. Er wordt bij hoogwater getrapt gekeerd, volgens het draaiboek beschreven in paragraaf 4.12. Op een hoogte van NAP + 3,40 m zitten op alle deuren luiken (zie onderstaand figuur). Hierbij geldt dat ze altijd gesloten zijn indien de deur zich aan de buitenkant van het buitenhoofd bevindt en open zijn op de twee overige posities. Hiermee wordt bereikt dat het peil in de kolk nooit hoger is dan NAP +3,40m.

De sluisdeuren kunnen water keren tot een hoogte van NAP + 5,85 m. Het laatste gedeelte (boven het niveau van het rijdek) geschiedt door middel van een waterkerende leuning. Deze bevindt zich aan de oostzijde (zie Figuur 12).

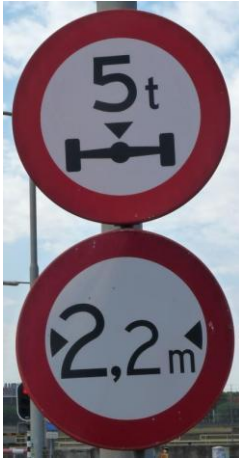
Figuur 13 – Verkeersborden bij Noordersluis

Alle deuren zijn voorzien van een (houten) rijdek op NAP + 5,00 m en kan gebruikt worden door het openbare verkeer. Het verkeer op de sluisdeuren wordt echter beperkt tot assenlasten van 5 ton en een breedte van breedte van 2,2 meter, zoals de verkeersborden aangeven aan beide zijden van de sluis (zie Figuur 13). Vanwege de scherpe bochten om de deuren aan de kaszijde te betreden is het voor vrachtverkeer bijna onmogelijk het rijdek van de sluisdeuren te gebruiken.

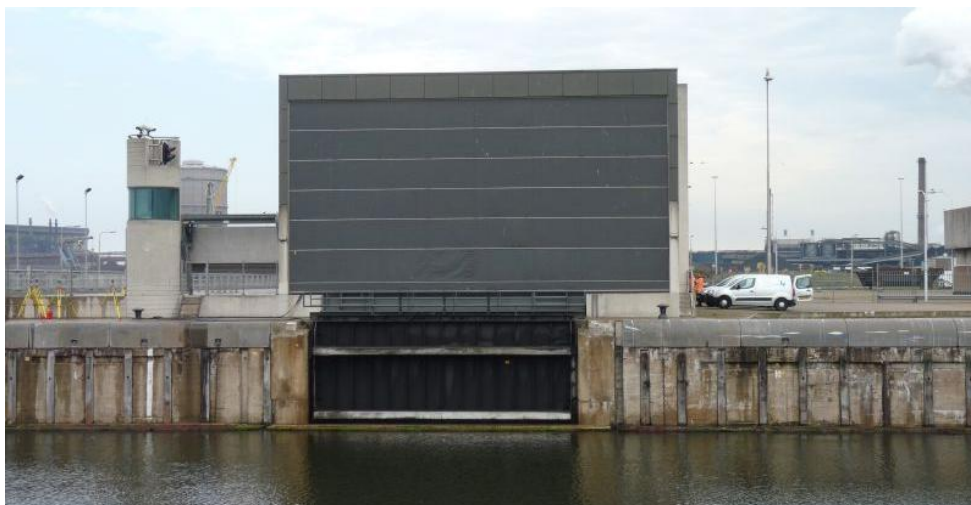
Figuur 16 – Schotbalken voor binnenste deurkas van buitenhoofd

De schotbalken zijn elementen die boven elkaar gestapeld worden bij de ingang van de oostelijke deurkas van het buitenhoofd. Er bevindt zich dan geen water in de deurkas. In onderstaand figuur is de situatie met de schotbalken weergegeven.

De constructie wordt door middel van geleidesteunen aan de deurkas klemgezet.

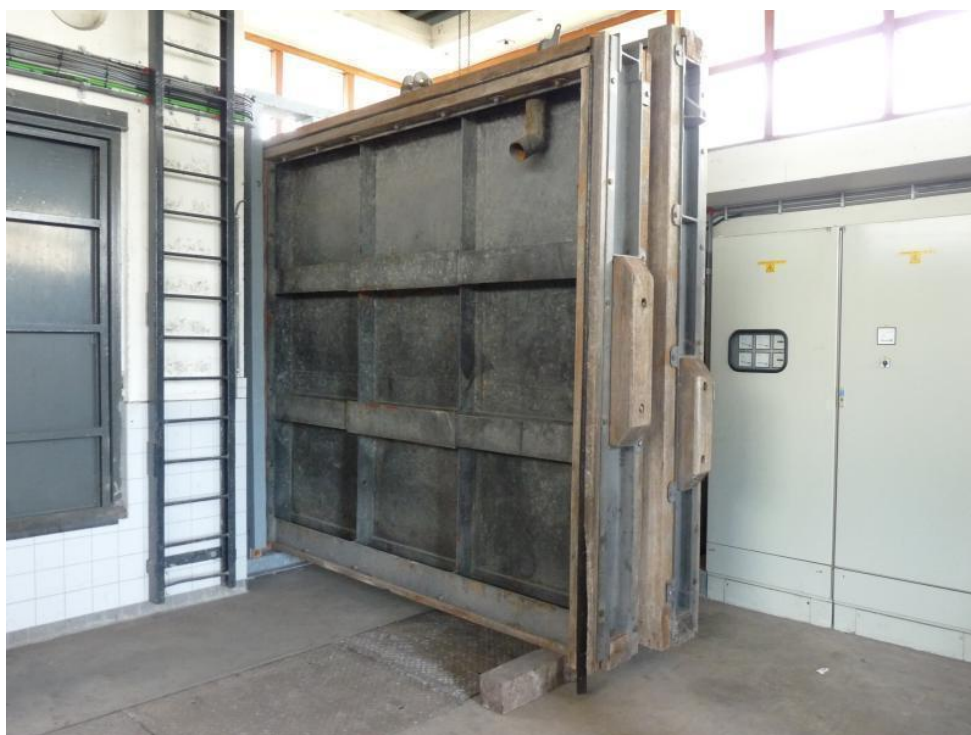
Figuur 17 – Onderhoudsschuif

De onderhoudsschuif voor de riolen zijn bedoeld om de rioolschuiven droog te kunnen zetten. De onderhoudsschuiven moeten aan beide zijde van de rioolschuiven geplaatst worden, waartussen het water verwijderd kan worden.

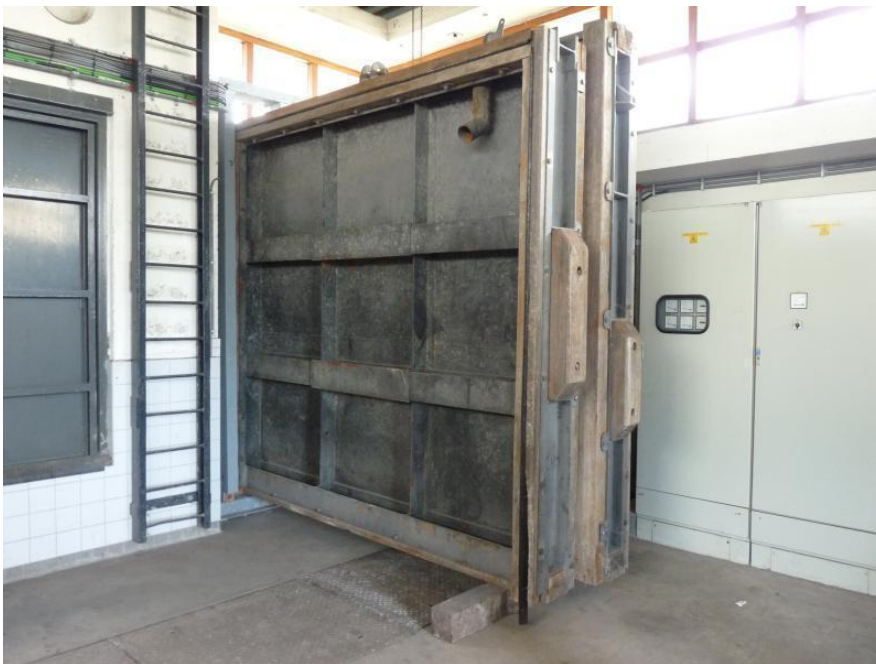
Figuur 19 – Onderhoudsschuiven

De onderhoudsschuiven worden gebruikt om de riolen af te zetten tijdens werkzaamheden aan de riolschuif. Een schuif bestaat uit twee delen die boven elkaar geplaatst kunnen worden en vervolgens aan elkaar verbonden kunnen worden. De schuiven zijn opgeborgen in de schuivengebouwen aan de zuidzijde van de sluiscolk.

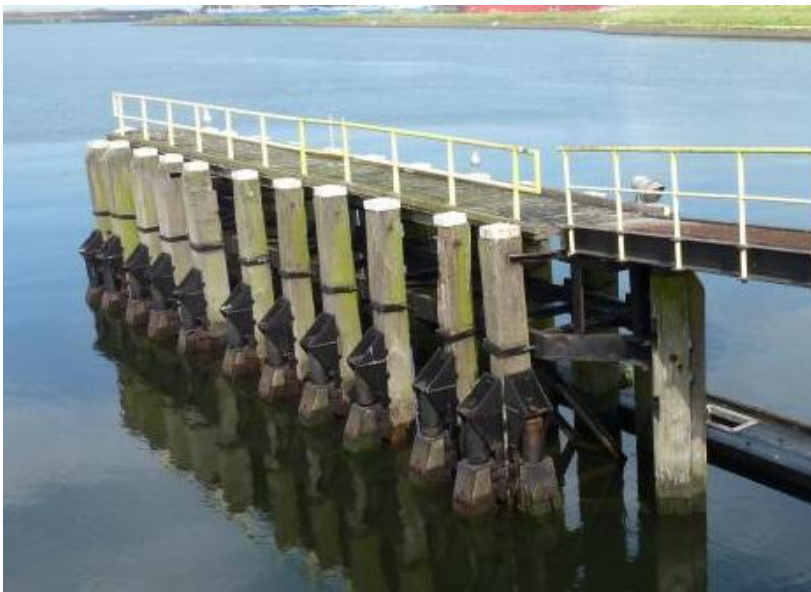
Figuur 23 – Houten remmingwerk

De afmeervoorzieningen bevinden zich direct buiten de hoofden van de sluis. Hierbij zijn twee typen toegepast: drie houten geleidewerken en één stalen, zoals in onderstaande figuren is aangegeven.

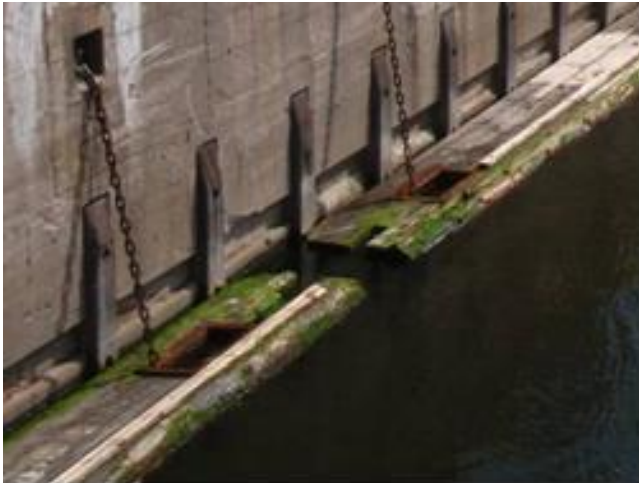
Figuur 25 – Geleidewerk aan westzijde (drijfrahmen)

In de sluiscolk zijn geleidewerken aangebracht in de vorm van drijfrahmen, die met kettingen aan de kolkwand bevestigd zijn, zoals in onderstaand figuur is aangegeven.

De drijfrahmen in de colk zijn in het inspectierapport geanalyseerd in paragraaf 4.40.9. Er wordt gesproken over de volgende schadebeelden:

Schades 1 en 2 worden opgelost bij vast onderhoud (hierin is opgenomen dat een deel van de drijfrahmen jaarlijks wordt vervangen / gereviseerd).

Schade 3 is een aandachtspunt voor de volgende inspecties.
