# Eindrapport

## De beoordeling van onder- en achterloopsheid bij bestaande waterkerende kunstwerken

A.J. Boer

november 2005

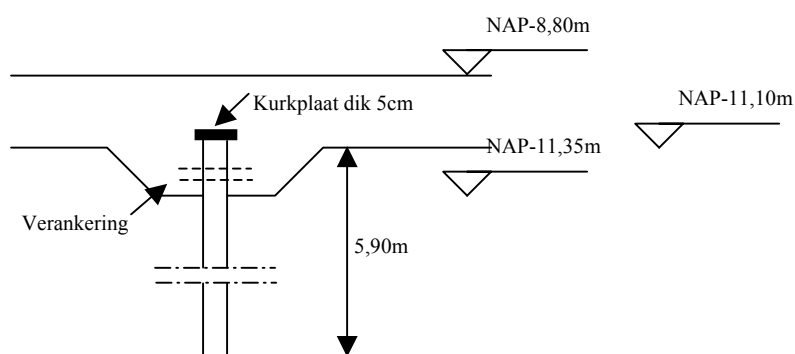
*Figuur 6.2: aansluiting onderloopscherm op betonconstructie, een waterafdichting (kurkplaat) is bij een palenfundering ongebruikelijk.*

De Zuidersluis is gefundeerd op palen. Het is derhalve te verwachten dat de damwanden zijn verankerd in de constructie, om uitzakken als gevolg van negatieve kleeft te voorkomen. Omdat funderingstekeningen niet zijn achterhaald, kan dit echter niet worden geverifieerd.

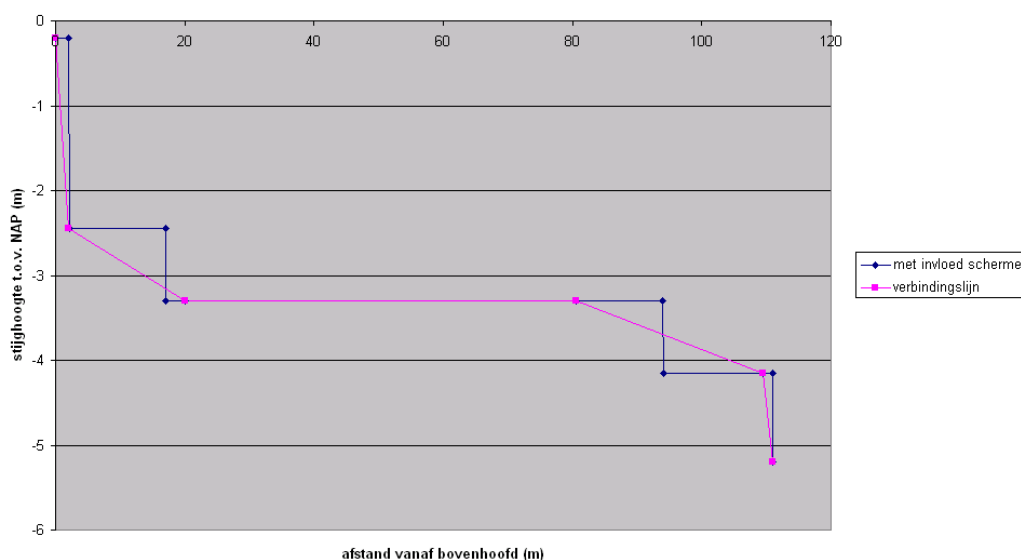
Figuur 7.3: theoretische verhanglijn op basis van de methode van Lane

In de vorige paragraaf over de richting van de grondwaterstroming is reeds gebruik gemaakt van de gegevens van twee peilbuizen geplaatst en uitgelezen in 2002. Met name M1 is goed te gebruiken als controle op de uitkomsten van dit onderzoek. Zowel M1 als het nieuwe meetpunt B6 heeft namelijk een filter op niveau NAP-12m. De uitkomsten van de twee buizen zijn dus rechtstreeks te vergelijken. Op basis van een zuiver theoretische beschouwing volgens Lane komt de stijghoogte (met bovenstaande aannamen) in buis B6 op NAP-4,15m, hetgeen redelijk overeenkomt met NAP-4,22m gemeten in M1. De metingen in M1 zijn verricht in de zomer van 2002 zodat geen rekening hoeft te worden gehouden met een verschillend peil op het Markermeer. Ook de nieuwe metingen vinden plaats in de zomer met een bijbehorend peil van NAP-0,2m.

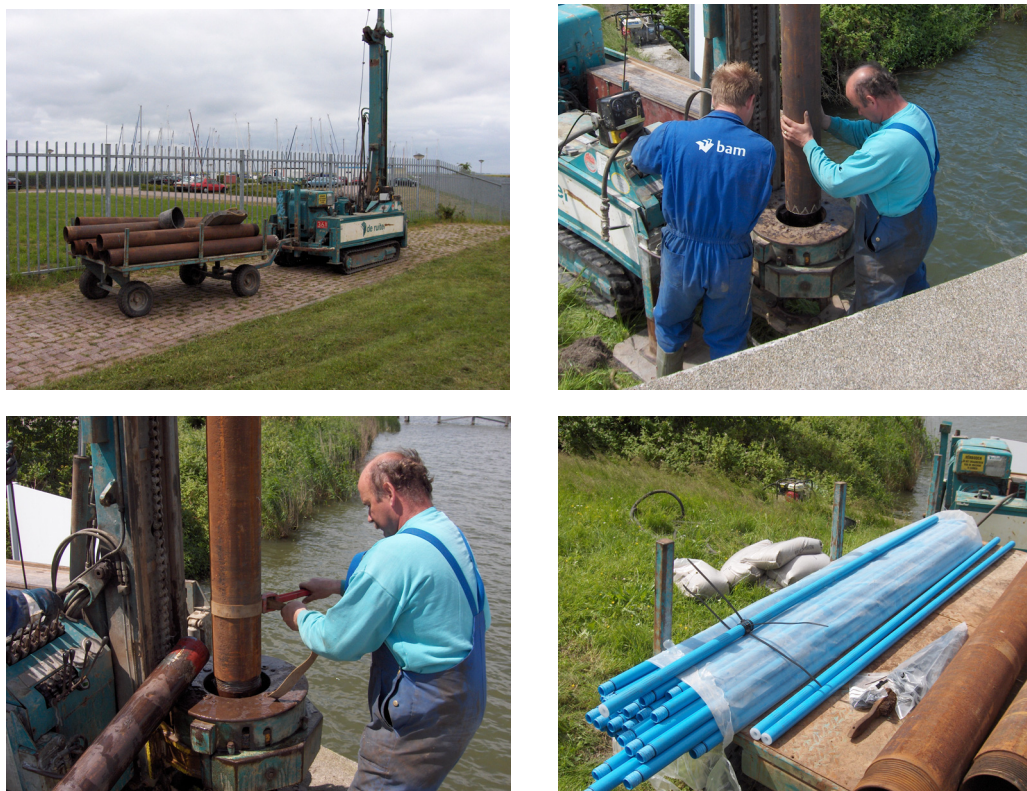
*Figuur 7.8: uitvoering pulsboringen. Vanaf linksboven met de klok mee: materieel, plaatsen eerste casing in B1, peilbuizen, in elkaar draaien van de casings.*

Voor het aanbrengen van de peilbuizen is gebruikt gemaakt van de methode pulsbooren, die hier kort beschreven wordt. Op de plaats waar de buizen geplaatst moeten worden, wordt het materieel geïnstalleerd (zie figuur 7.8). Een boorwagen met uitklapbare giek en draaitafel. Eerst wordt met een Edelmanboor ca. 1,5m voorgeboord. Kabels en leidingen die mogelijk aanwezig zijn kunnen zo worden opgespoord. De eerste casing (=metalen mantelbuis) die met behulp van een lier op de boorwagen in het gat wordt geplaatst heeft een (met een opgelegde las) verbrede kop. Deze zorgt voor een gat dat net iets breder is dan de casings die gaan volgen. De weerstand tijdens aanbrengen is hierdoor minder groot en plaatsen van de casings kost minder moeite.

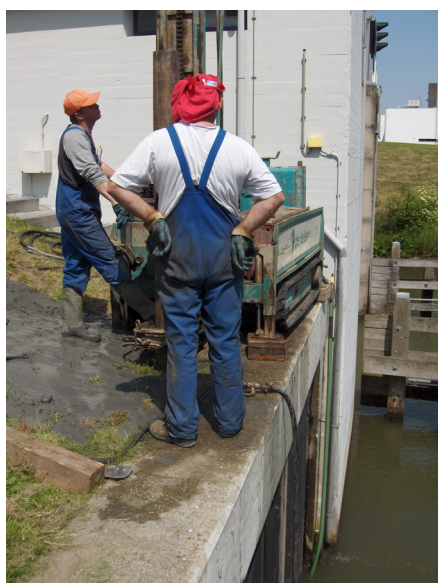
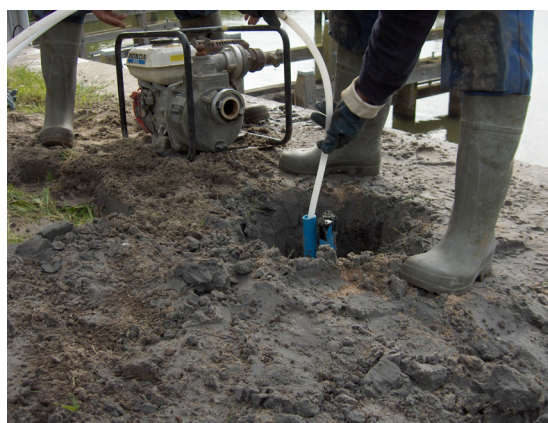
*Figuur 7.9: de uitvoering van boring B6. Het schoonzuigen van het filter.*

De peilbuizen zijn aangebracht in de week van 6 t/m 11 juli. Een verslag van de uitvoering is opgenomen in bijlage 11.

Alleen B2 en B6 zijn niet op de gewenste plaats aangebracht. Op de aangegeven plaats van B2 zat een ankerstang in de weg, bij B6 was niet voldoende ruimte om het materieel veilig te plaatsen en te bedienen. De buizen in B2 zijn ca. 1m verder uit het buitenhoofd geplaatst. Het boorgat B6 moest ruim 4 meter worden verplaatst, en kwam daarmee op ca. 5 meter uit het binnenhoofd. De voorgeschreven filterdiepte is op alle meetpunten bereikt. Bijlage 10 (=revisie van bijlage 7) geeft een overzicht van de plaatsen waar de buizen werkelijk zijn aangebracht.

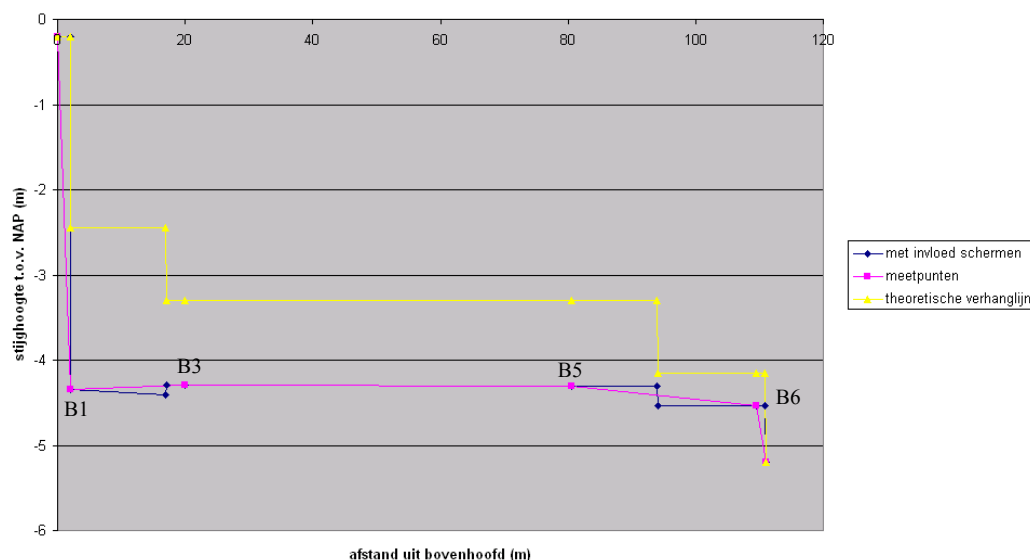
Figuur 8.3: verhanglijn op basis van de meetresultaten

Tussen B1 en B3 neemt de stijghoogte toe. Dit is zeker niet in lijn met de verwachtingen. Ook hier zou als gevolg van een spleet onder de constructie het verhang nagenoeg nul moeten zijn. Bij stroming in benedenstroomse richting moet de stijghoogte in B1 in ieder geval groter zijn dan in B2. Ook dat is niet het geval. Vermoed wordt dat sprake is van een meetfout.

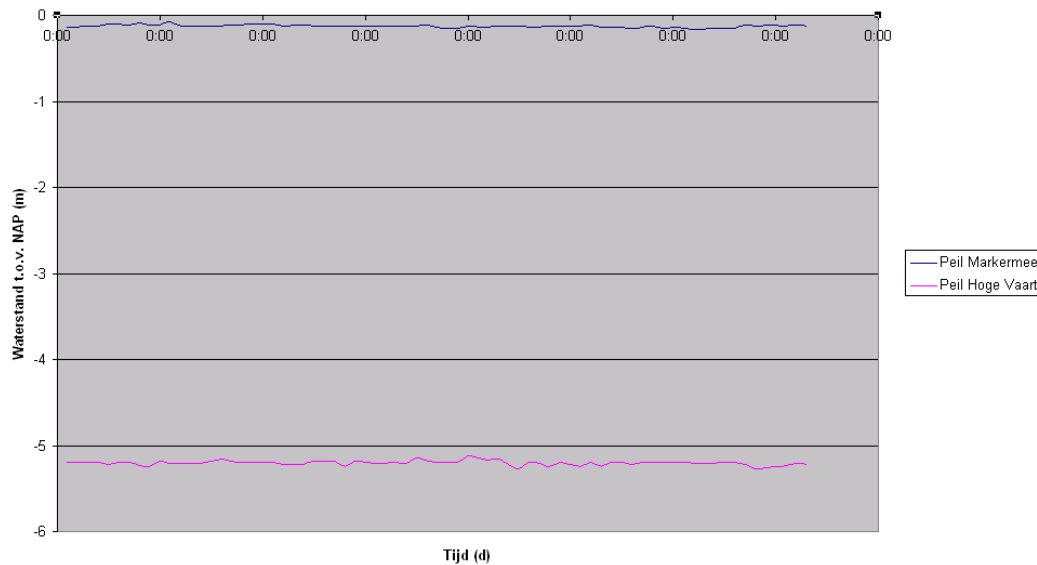
Figuur 8.6: waterstanden in de Hoge Vaart en op het Markermeer in week 24

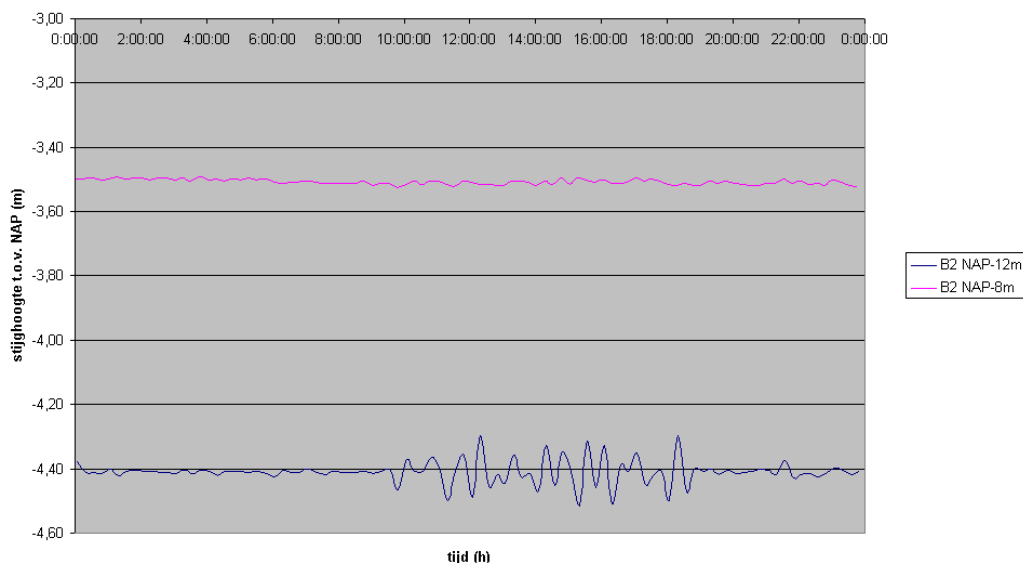
*Figuur 8.8: verloop van stijghoogte in meetpunt B2 op 16 juni*

verklaring voor deze neerwaarts gerichte stroming wordt gevonden als ook de stijghoogte in meetpunt B2 in de beschouwing wordt betrokken (zie figuur 8.8.).

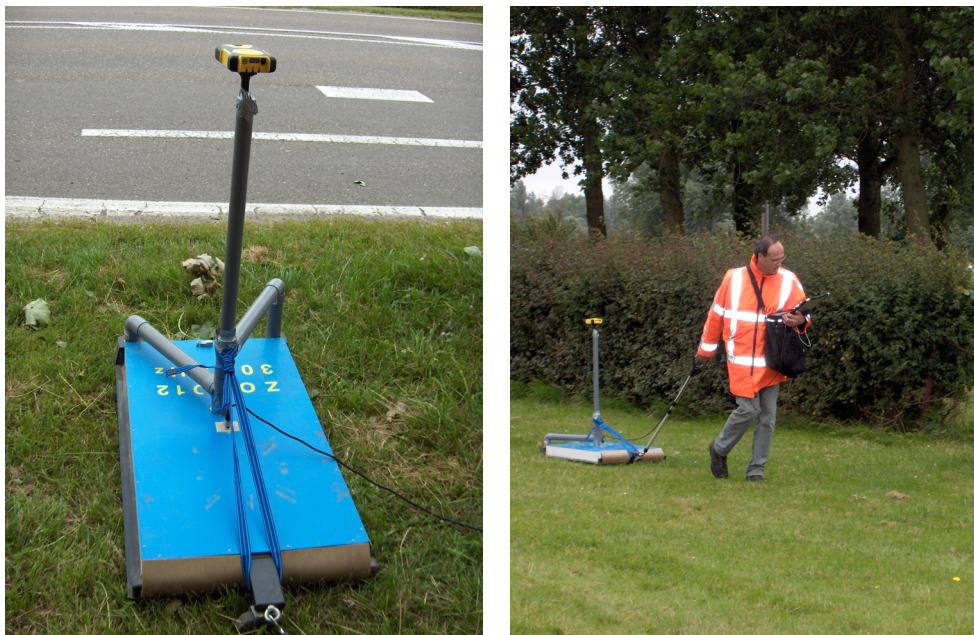
*Figuur 10.1: radar en tracer, apparatuur en gebruik*

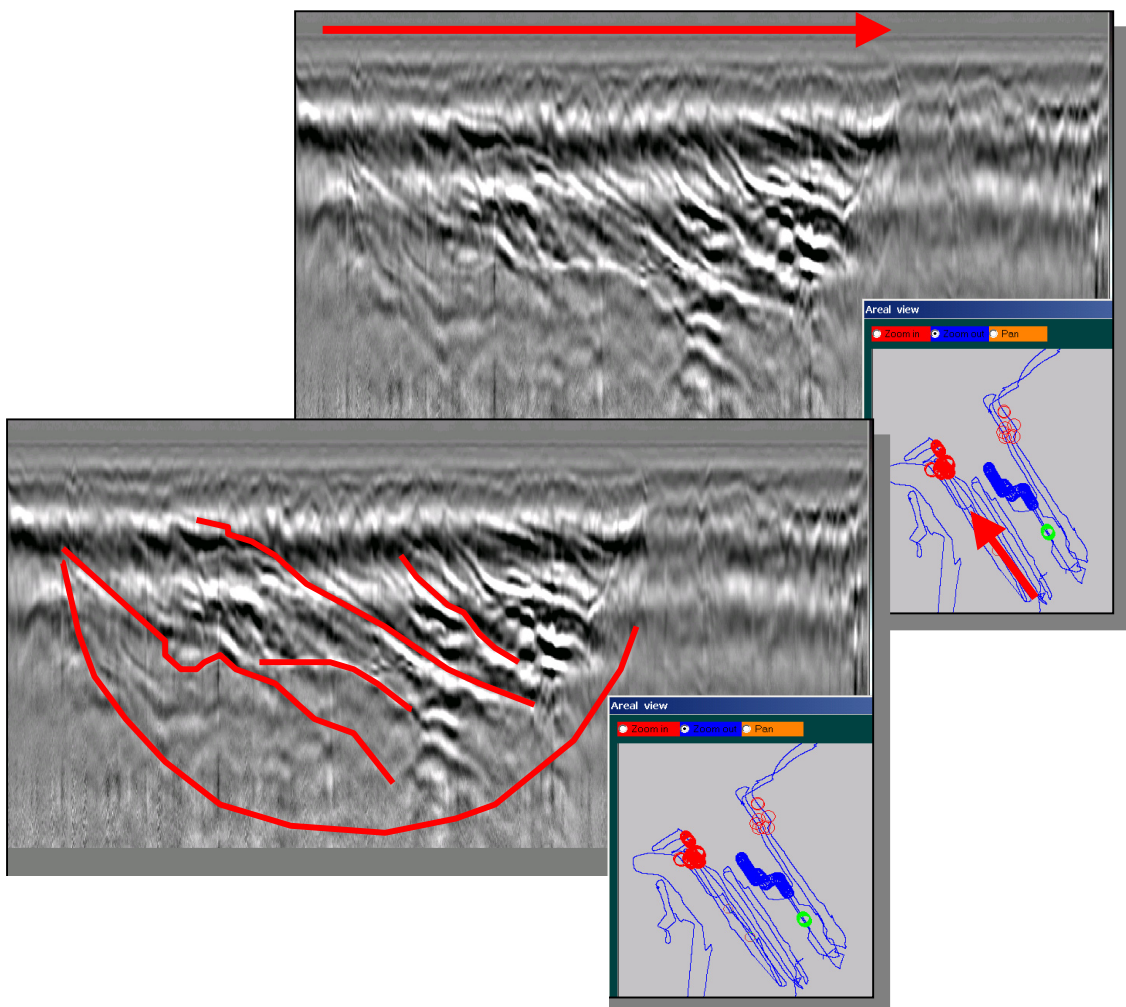
Figuur 10.2: radarprofielen, rechts is de meetlocatie aangegeven

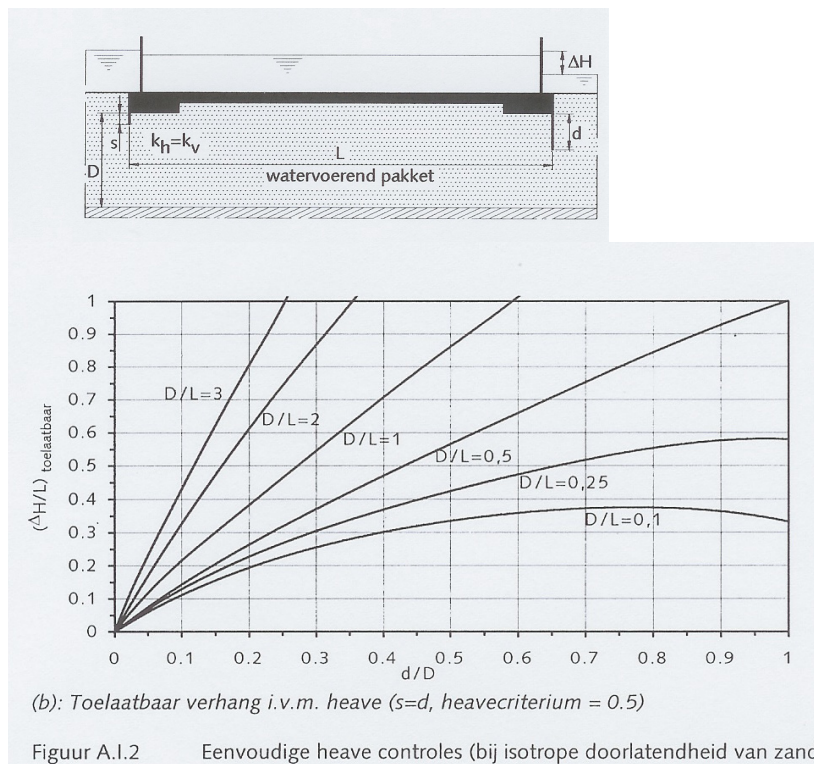
**Figuur II: controle op heave, figuur A.I.2 uit Technisch rapport Zandmeevoerende wellen**
