# DE ONTWIKKELING VAN DE BOLLENSCHUUR

tussen 1850 en 1965

**THESIS**  
AR2A011  
Architectural  
History Thesis

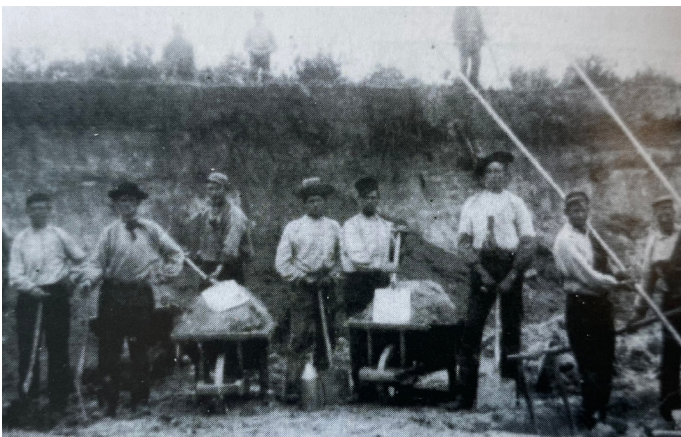
Afbeelding 1.1 - Vanaf 1904 zijn meerdere duinen tussen Hillegom en Lisse afgezand. (Stichting Cultuur Historisch Genootschap Duin- en Bollenstreek, 2015)

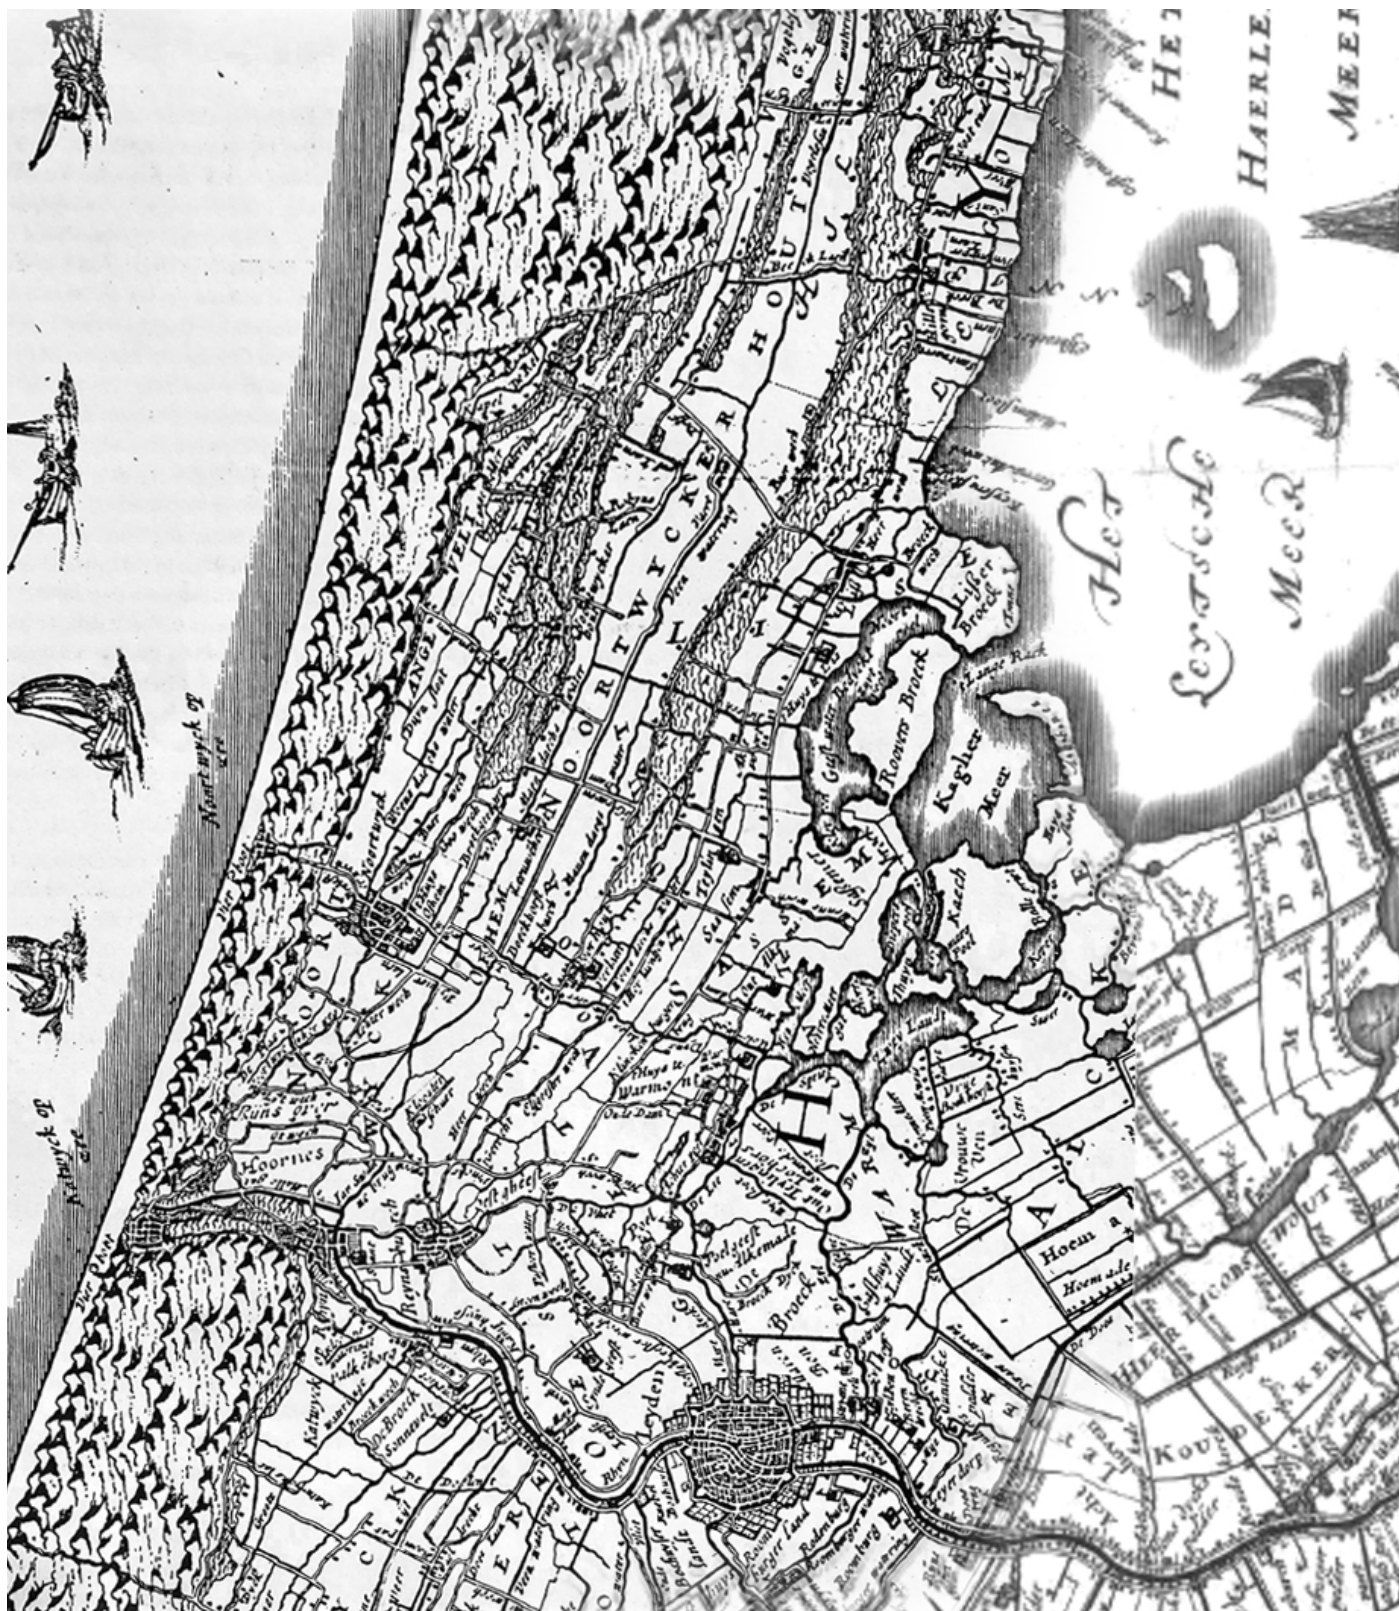
Afbeelding 1.3 - Het landschap in de bollenstreek rond 1629. Het Haarlemmermeer is nog duidelijk aanwezig. (Kaart van Rijnland en Amstelland Rhinolandiae, Amstellandiae, et circumjacent. aliquot territorioru, 1649)

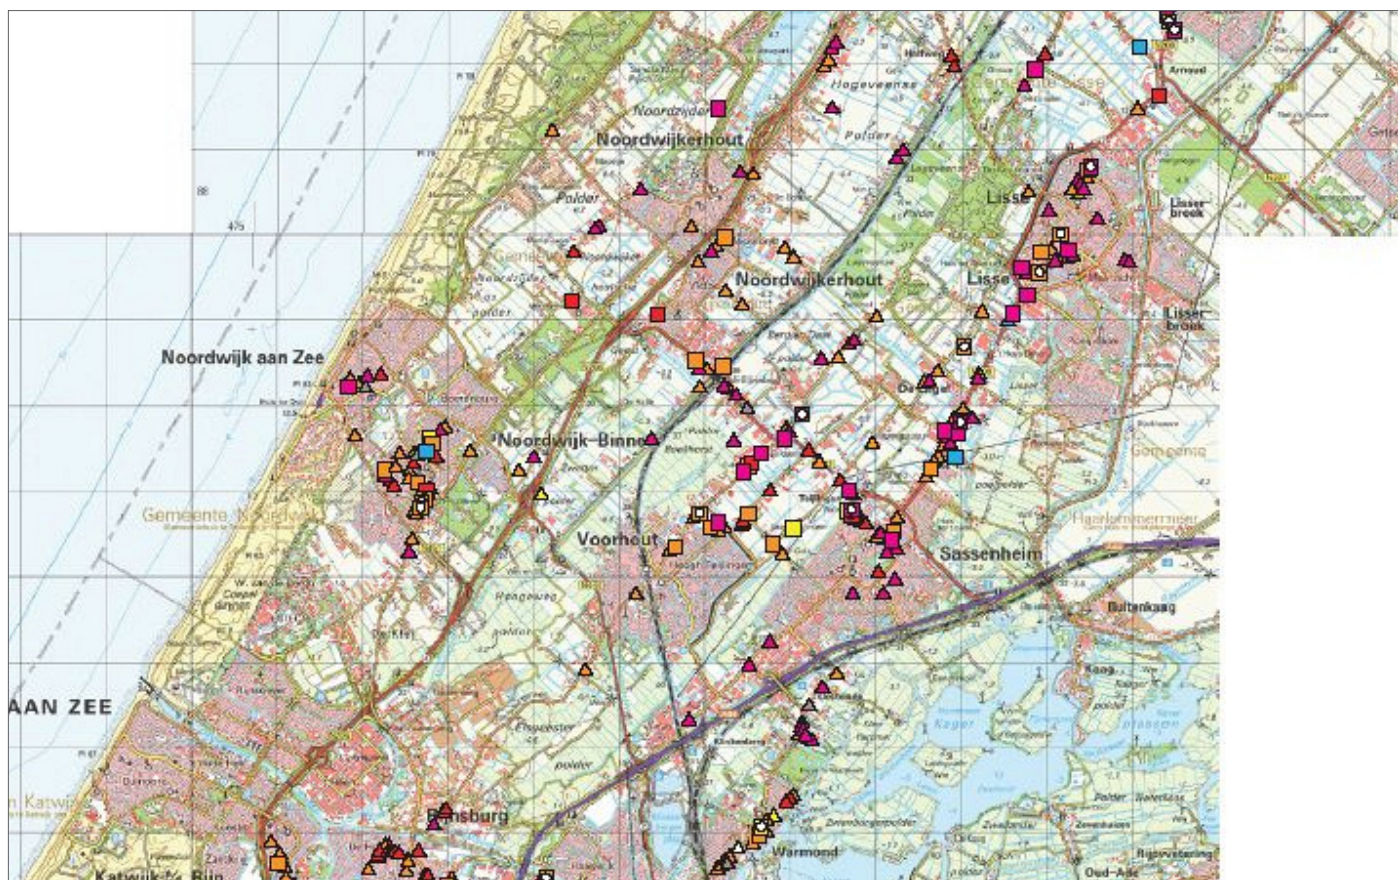
Afbeelding 1.6 (onder) - Uitsnede van een topografische kaart met daarop de ruim 400 overgebleven bollenschuren in Duin- en Bollenstreek. (Werkgroep Bollenerfgoed / Het Vooruitzicht, Delft, 2010)

Om het productieproces uit te kunnen voeren waren er bollenschuren nodig. In totaal hebben er 1000 tot 1500 bollenschuren in de Bollenstreek, deze variëren in types door de jaren heen. Deze stonden vaak langs de doorgaande wegen of kanalen gebouwd voor transport. Wanneer dit niet zo was werd er vaak snel al een extra sloot gegraven die richting een kanaal liep. Van alle deze bollenschuren tot 1965 zijn er nu nog zo'n 400 over. In 2010 zijn deze bollenschuren in de duin- en bollenstreek in kaart gebracht door Bureau Het Vooruitzicht in Delft. *Afb. 1.6*. geeft deze kaart weer.

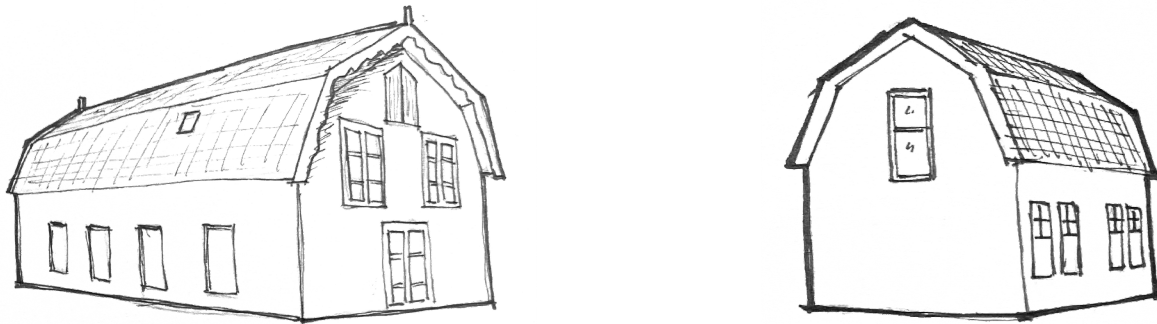
Afbeelding 2.1 - Type 0 bollenschuur. De voorlopers van de eerste echte bollenschuur zijn nog steeds te bewonderen in de Bollenstreek. Onder andere op de Boerenburgerweg 2 in Noordwijk-binnen (links) en de Zilkerbinnenweg 39 in de Zilk (rechts).

Voor 1850 vooral nog in Haarlem maar daarna ook meer in de Bollenstreek waren tientallen bedrijfsgebouwen te zien zoals te zien is in *afb. 2.1.* Van een echte bollenschuur was nog geen sprake. De bestaande boerderijen werden (deels) verbouwd voor de opslag van de bollen. (Van Amsterdam et al., 1995) Deze bollenschuren hebben een zadel- of een mansardekap. Door de vorm van de mansardekap was meer ruimte voor opslag van de bollen. Openslaande deuren werden toegevoegd op de bovenste verdieping die moesten zorgen voor natuurlijke ventilatie.

Zoals te zien is in *afb. 2.1.* beschikken allebei de bollenschuren over een mansardekap. Ook is duidelijk zichtbaar dat de zolderruimtes niet gemakkelijk geventileerd konden worden door het beperkte aantal ramen of deuren die zich in de gevel bevonden en was dus niet goed geschikt het drogen en bewaren van bollen. Om deze reden werd er al snel verder geëxperimenteerd, hierdoor ontstond het type 1 bollenschuur, de eerste echte bollenschuur. (Bultink & Hoekzema, 2009)

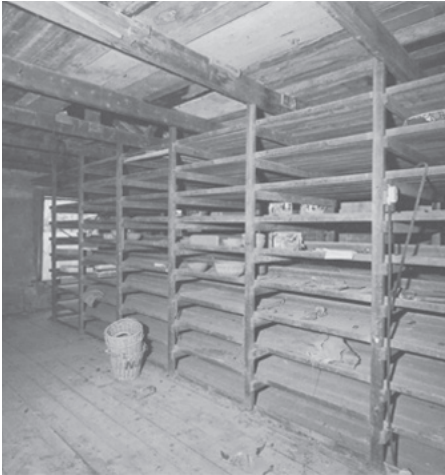
Afbeelding 2.2 - Deze interieuroopname laat zien hoe de stellingen in de bollenschuur geplaatst waren. (Dukker, 1994)

Deze bollenschuren waren gebouwd voor het drogen van bollen. Binnenin de schuren dienen houten stellingen als constructie en in gevel zitten grote deuren om het klimaat te kunnen beheersen. De houten stellingen beschikte over meerdere lagen waarop de bollen konden worden gelegd. (afb. 2.2)

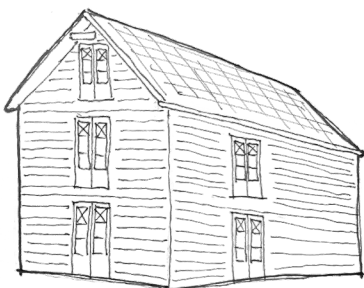
Afbeelding 2.5 - De houten gevels zijn één van de belangrijke karaktereigenschappen van de type 1 bollenschuren op de Burgermeester Nederburgerlaan 10 (links) en de Dorpsstraat 62 b (rechts) in Warmond.

Zoals te zien is op afb. 2.5 valt op dat de bollenschuur rechts op de begane grond een andere gevelindeling heeft. Dit verraadt dat hier een andere functie heeft gezeten. Deze verdieping werd namelijk destijds gebruikt als turfschuur.

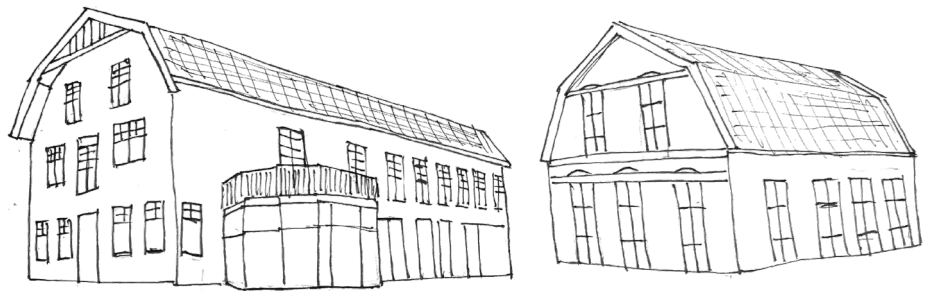
Afbeelding 2.7 - Type 2 bollenschuren op de Dorpsstraat 19 in Warmond (links) en de Jacoba van Beierenweg 49 in Voorhout (rechts)

De bollenschuren van Afb. 2.7 liggen beide gelegen aan een doorgaande weg. Soms had de bollenschuur een andere functie aan de voorkant zitten, zoals bij de Dorpsstraat 19 in Warmond waar een woonhuis te vinden is. Deze bollenschuren liggen beide gelegen aan een doorgaande weg.

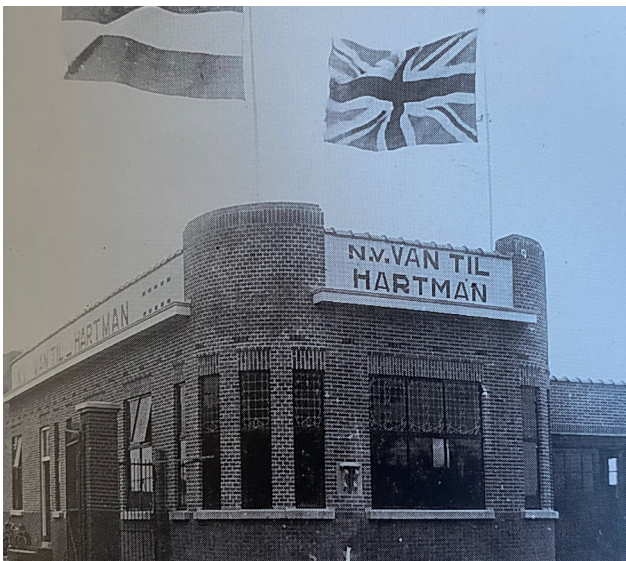
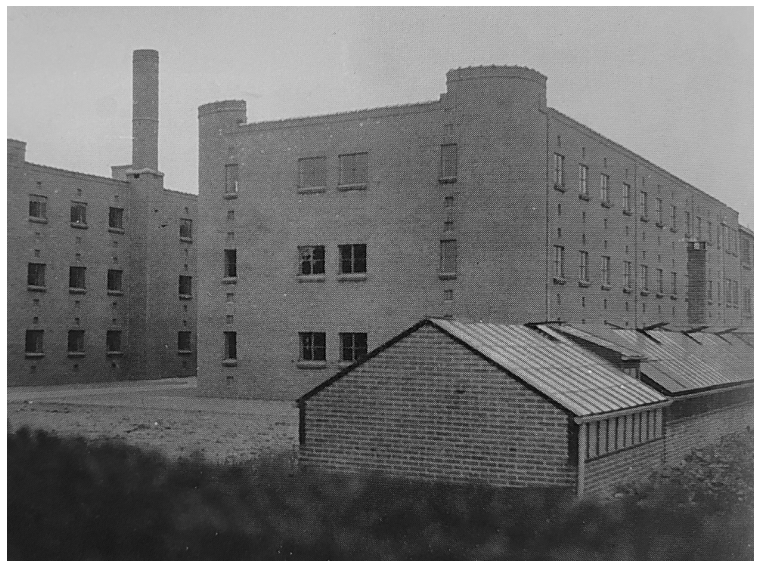
Afbeelding 2.8 - Twee van ontwerpen van Leen Tol met een 'kasteel' achtige uitstraling door de ronde opgemetselde hoeken. (Van Amsterdam et al., 1995)

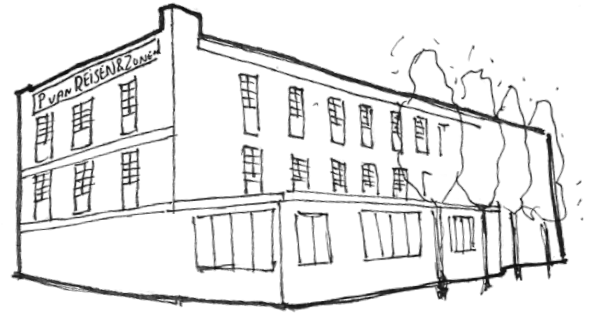
Afbeelding 2.10 - Architect Kiebert heeft deze bollenschuur van P. van Reisen ontworpen en hierbij ook de herkenbare torentjes teogpast in het ontwerp.

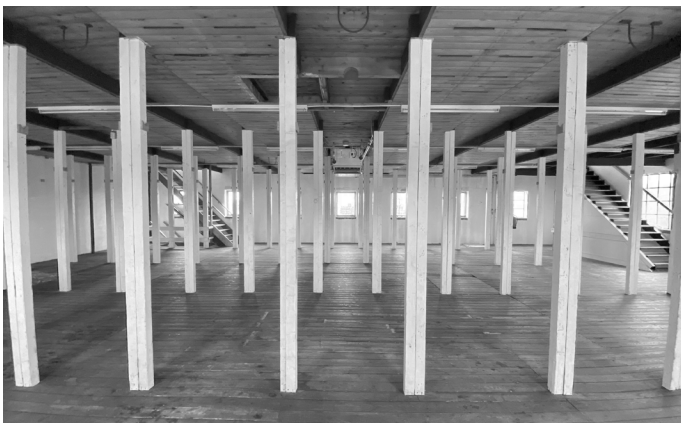
Afbeelding 2.14 - De houten standers die dienen als constructie zijn anno 2022 nog steeds terug te vinden in de voormalige bollenschuur.

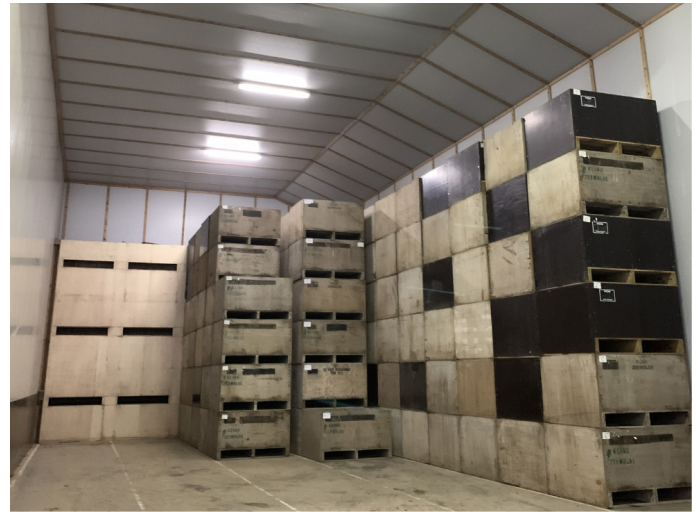
Afbeelding 2.18 - Een hedendaagse klimaatcel. Hierin zijn kuubkisten vol met bollen in opgeslagen. Voorheen stonden hier gaasbakstapels van vaak 10 tot 12 hoog. (Opslag en verwerking, z.d.)

Deze type bollenschuren werden maar gedurende een korte periode gebouwd. Door de komst van de gaasbak was dit het eerste bollenschuur zonder de houten stellingen. Deze bollenschuren werden ontworpen en gebouwd rondom klimaatcellen (Afb.2.18). Dit zijn geïsoleerde ruimtes waar de centrale verwarming/koeling kunstmatig de temperatuur en luchtvochtigheid beheert. De waarden hiervan kunnen voor elke klimaatcel apart van elkaar worden ingesteld. (Popma, 1998)

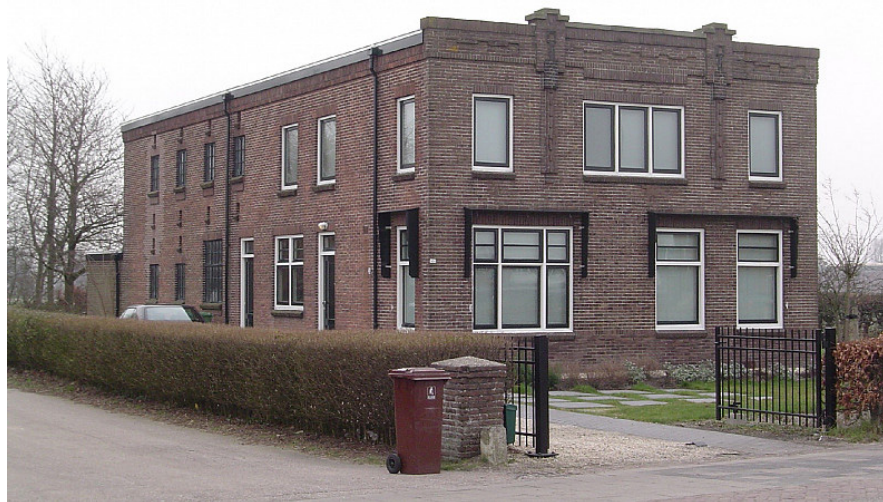
Afbeelding 3.1 - De herbestemde bollenschuur met nu wonen als functie. (Bollenschuur Heereweg 429, Lisse, z.d.)

Een voorbeeld van herbestemming is te zien in afbeelding 3.1. Deze bollenschuur is te vinden op de Heereweg 429 in Lisse. Het type 4 bollenschuur is gebouwd in 1927 en is herbestemd tot een woonhuis. Gedurende de herbestemming is het exterieur grotendeels behouden gebleven en hersteld. Ook in het interieur is er rekening gehouden met de geschiedenis van het pand. Zo zijn er originele paneeldeuren terug te vinden en is een deel van de indeling behouden gebleven. (P. Goemans, persoonlijke communicatie, 25 maart 2022)

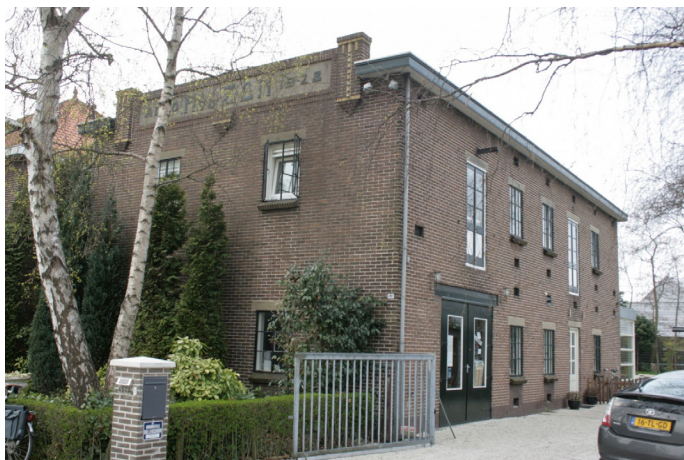
Afbeelding 3.2 - De glazen uitbouw van de bollenschuur is aan de achterzijde van het gebouw gesitueerd voor een zorgvuldige inpassing. (Bollenschuur Heereweg 450A, Lisse, z.d.)

Een ander voorbeeld voor een herbestemde bollenschuur is op de Heereweg 450A in Lisse. Deze bollenschuur is in de gouden jaren '20 gebouwd in een zakelijke landhuisstijl. Deze bollenschuur heeft ook een woonfunctie gekregen. Echter voldeed het beschikbare bouwvolume niet aan de wens. Een uitbreiding aan de achterzijde was dan ook de wens. Hierover is het CHG niet op tegen, echter moet het hierbij wel duidelijk zichtbaar zijn dat de uitbreiding nieuwbouw is, 'niet historisch' bouwen wordt dit genoemd. Dit kan bijvoorbeeld worden gedaan zoals bij dit gebouw. Een glazen uitbouw is geplaatst die een duidelijk contrast vormt met de oorspronkelijke bollenschuur (Afb. 3.2). (Warmenhoven et al., 2006)

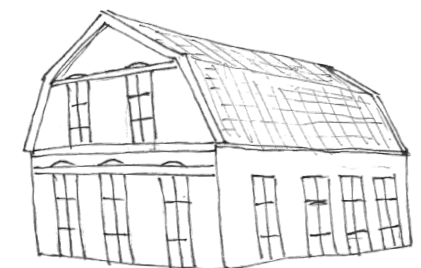
Groei in de bloembollenexport leidt tot een groter benodigde ruimte om de bloembollen te drogen. De houten gevel werd vervangen door baksteen voor een beter binnenklimaat. Aannemers bedachten het ontwerp van de bollenschuur.

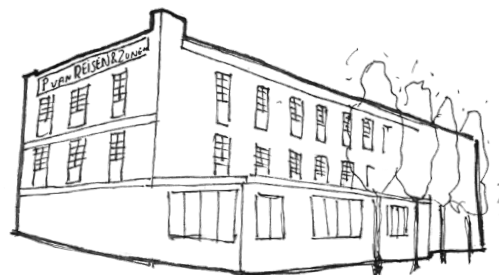
Mechanische ventilatie zorgde ervoor dat grote openslaande deuren niet meer nodig waren. Het gevolg hiervan was dat de open gevel meer gesloten werd.
