Erprobung von Deckwerken durch Schiffahrtsversuche

Von Prof. Dr.-Ing. Rudolf K u h n, München

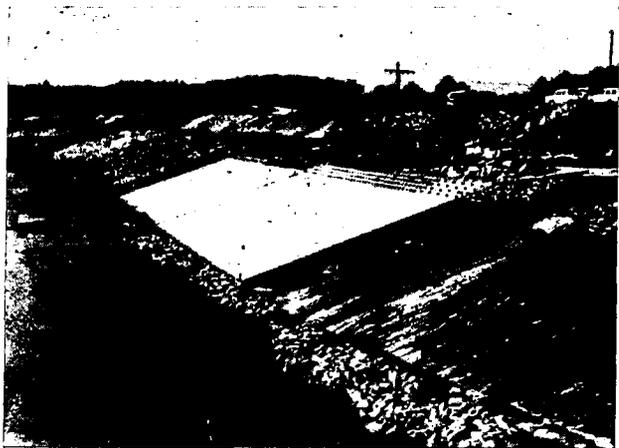
Abb. 1: Probestrecke in der Haltung Hausen mit Betonverbundsteinen und mittelgroßen Betonplatten

Beim Bau der Haltung Hausen wurden schon im Jahr 1967 zwei Probestrecken mit derartigen Deckwerken aus Betonformsteinen eingerichtet (Abb. 1). Im Jahr 1970 folgten im Unterhafen der Schleuse Erlangen 5 weitere Probestrecken (Abb. 2), welche die ganze, 1:3 geneigte Böschung des östlichen Liegeplatzes einnehmen.

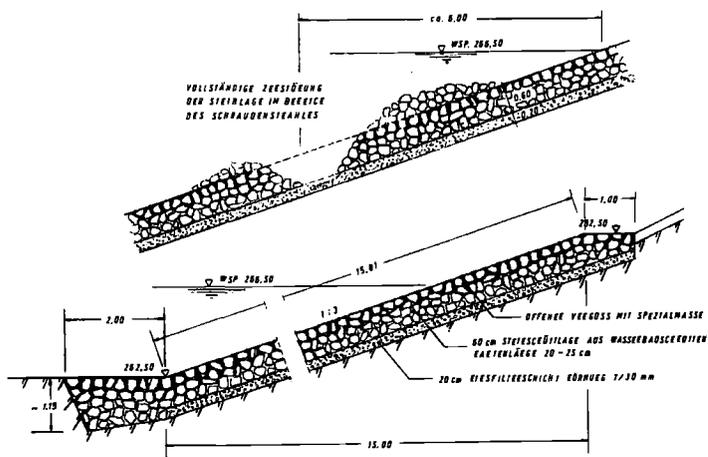
Abb. 3: Deckwerk aus einer Schüttsteinlage mit offenem Spezialverguß

Die 60 cm dicke Schüttsteinlage aus Wasserbauschrotten sollte durch einen vom Hersteller im einzelnen nicht bekanntgegebenen Spezialverguß auf Bitumenbasis gegen den Angriff des Schraubenstrahls gesichert sein. Doch schon vor dem Füllen des Kanals entstanden in der Vergußmasse so starke Schwindrisse, daß von einem Zusammenhalt nicht mehr die Rede sein konnte (Abb. 4).

Die Folge dieses Versagens der Masse war erwartungsgemäß eine vollständige Zerstörung des Deckwerks schon beim Versuch A. Die Schüttsteine wurden in einem Bereich von rd. 3 m² vom Schraubenstrahl völlig weggeblasen, und auch die darunterliegende Kiesfilterschicht war noch angegriffen.

Das Ergebnis des Versuchs an der Schüttsteinlage mit Spezialverguß war nach den vorher beobachteten Rissen in der Vergußmasse zu erwarten.

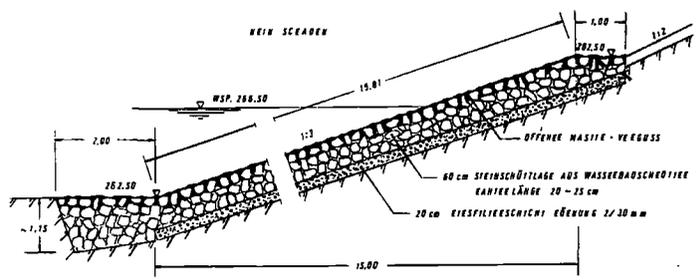
Abb. 5: Deckwerk aus einer Schüttsteinlage mit offenem Mastixverguß

Die gleiche Ausführung wie unter 3.1 erhielt einen Mastixverguß, der in einfachster Weise von einem die Böschung befahrenden Schaufellader abgekippt wurde. Dadurch blieb ein großer Teil der Masse auf der Oberfläche liegen (Abb. 6). Letzten Endes waren aber doch alle Steine fest miteinander verbunden, und es verblieben noch ausreichend Öffnungen gemäß der Forderung nach einem offenen Deckwerk. Lediglich unmittelbar am Fuß der Böschung füllte die zu reichlich eingebaute Masse alle Hohlräume aus, so daß ein Streifen dichten Deckwerks entstand.

Das Deckwerk hat den Beanspruchungen beider Versuche A und B ohne erkennbaren Schaden standgehalten.

Die Steinschüttlage mit offenem Mastixverguß hat eine erfreuliche Widerstandskraft gezeigt. Wichtig ist hier bei der Ausführung, daß auch bei einer arbeitssparenden Einbauweise für den Verguß einerseits alle Steine erfaßt und andererseits nicht alle Hohlräume zugeschüttet werden. Der große Hohlraumgehalt des Haufenwerks erfordert eine sorgfältige Wahl des Filters oder den Einbau einer Kunststoffmatte. In der Kalkulation überwiegen im allgemeinen die Kosten für geeignete, vor allem zuverlässig frostfreie Steine, so daß von ihrer Beschaffung die Wirtschaftlichkeit dieser Deckwerksart stark abhängt.

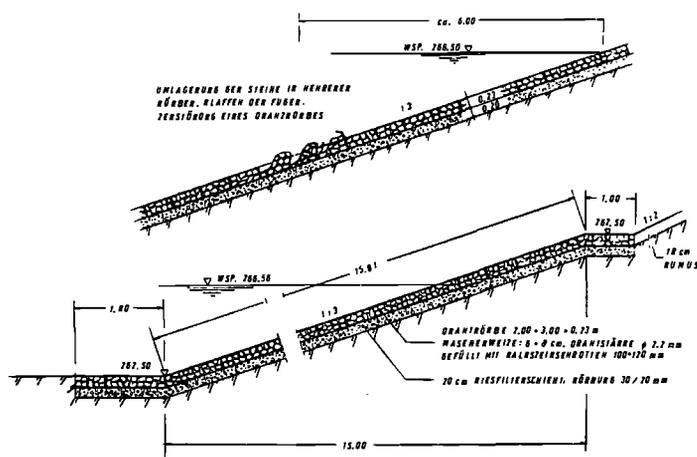
Abb. 7: Deckwerk aus steingefüllten Drahtkörben®

Auf einer Kiesfilterschicht liegen Drahtkörbe 2,00 × 3,00 × 0,23, gefüllt mit Kalksteinschrotten von 100 bis 120 mm Kantenlänge. Die Körbe sind an ihren Stoßfugen fest miteinander verbunden (Abb. 8).

Das Deckwerk wies schon nach dem Versuch A starke Beschädigungen auf. In 6 vom Schraubenstrahl getroffenen Körben verlagerten sich die Steine weitgehend; die Fugen zwischen den Körben öffneten sich bis auf 20 cm und mehr. Ein Korb wurde aufgerissen; etwa die Hälfte der Steine wurde herausgeschleudert.

Dagegen überraschte das ungünstige Verhalten der Steinkörbe; sie haben sich im Flußbau unter dem Angriff von Hochwasserströmungen bewährt, sind aber doch augenscheinlich dem viel heftigeren Angriff eines Schiffsschraubenstrahls nicht gewachsen. Die beobachteten Schäden könn-

ten vielleicht durch eine Füllung mit größeren Steinen vermieden werden. In diesem Fall wird aber eine Befestigung durch den Mastixverguß wirtschaftlicher als durch die Drahtkörbe.

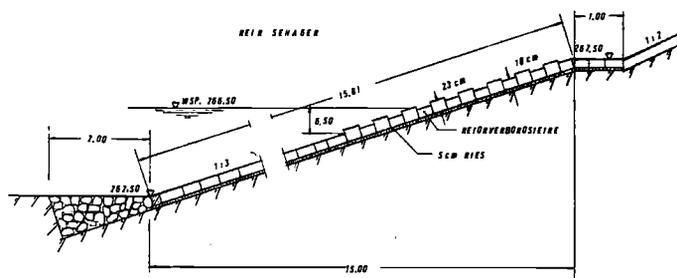
Abb. 11: Deckwerk aus Betonverbundsteinen®

Die Bauweise hat nicht nur im Wegebau, sondern auch im Wasserbau schon weitgehend Eingang gefunden. Mit Rücksicht auf die zur Genüge bekannte kräftige Wirkung des Schiffsschraubenstrahls wurde die Dicke der Verbundsteine zu 18 cm gewählt. In der Uferzone brechen in Abständen eingesetzte, 23 cm dicke Steine den Auflauf der Wellen und erleichtern Mensch und Tier das Aussteigen aus dem Wasser (Abb. 12).

Das Deckwerk hat den Angriffen beider Versuche A und B ohne erkennbaren Schaden standgehalten.

Die ausgezeichnete Verteilung der kleinen und mittleren Betonsteine hinterläßt eine gewisse Unsicherheit, ob nicht auch hier der Untergrund durch die Fugen teilweise ausgespült wurde, die Decke aber durch ihren guten Zusammenhalt die örtliche Unterhohlung noch überbrückt. Abge-

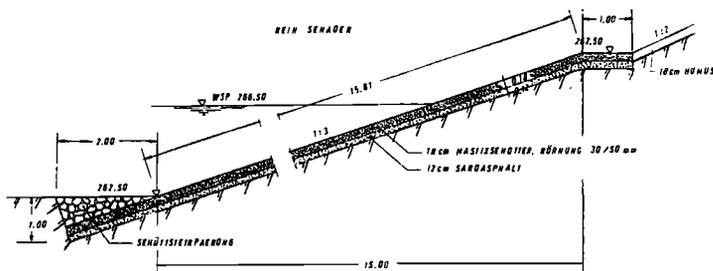
Abb. 9: Deckwerk aus Mastixschotter auf Sandasphalt®

Die Bauweise stammt aus Holland, wo sie sich auf Versuchsstrecken bis jetzt gut bewährt hat. Auf einer Filterschicht aus Sandasphalt liegt eine Mastixschotterschicht mit der Ausfallkörnung 30/50 (Abb. 10). Die Durchlässigkeit des Deckwerks erwies sich in einem Versuch als sehr gut.

Das Deckwerk hat den Angriffen beider Versuche A und B ohne erkennbaren Schaden standgehalten.

Versuch (C) einer Dauerbelastung durch den kräftigen Schraubenstrahl des Motorgüterschiffes ausgesetzt, das zu diesem Zweck fest vertäut wurde. Auch dieser Beanspruchung hielt die Böschung ohne feststellbaren Schaden stand.

Technisch und wirtschaftlich am besten schneidet der Mastixschotter auf Sandasphalt ab. Filter- und Deckschicht entsprechen allen mechanischen und grundbautechnischen Anforderungen. Offen sind noch die Fragen nach der Beständigkeit des Gerüsts gegen Eis und nach der Beständigkeit des Bindemittels gegen den Einfluß der Atmosphäre und des Lichtes im Hinblick auf die dünne Mastixhaut, welche den Schotter umgibt. Hier muß erst noch die Beobachtung des Verhaltens im Laufe der kommenden 2 bis 3 Jahre bis zur nächsten Ausführung eines durchlässigen Deckwerkes am Main-Donau-Kanal abgewartet werden.

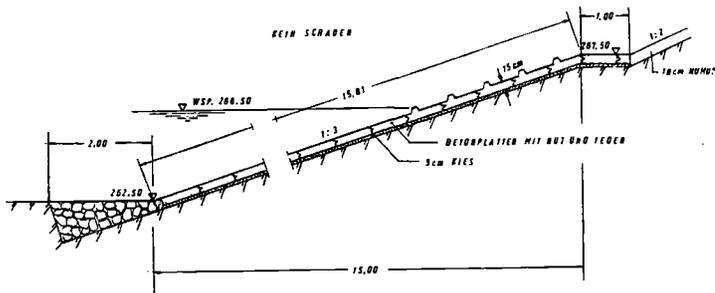
Abb. 13: Deckwerk aus mittelgroßen Betonplatten®

Die Gesteungskosten der kleinen Beton-Verbundsteine nach Absatz 3.5. sind wegen der lohnintensiven Verlegearbeit verhältnismäßig hoch. Ein etwas größeres und einfacheres Format wird der Beanspruchung im Wasserbau, die geringer ist als im Straßenbau, noch gerecht werden. Aus diesem Gedanken entstand ein Deckwerk mit 15 cm dicken Betonplatten, 50 × 50 cm, die in den waagerechten Fugen durch Nut und Feder miteinander verbunden sind.

Auch dieses Deckwerk hat den Angriffen beider Versuche A und B ohne erkennbaren Schaden standgehalten.

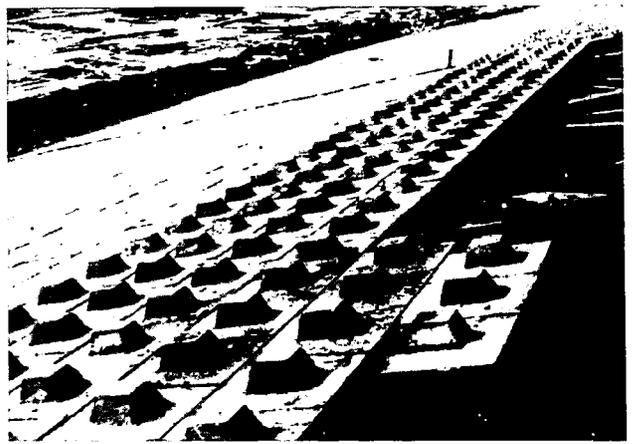
Abb. 14: Oberfläche der mittelgroßen Betonplatten mit Höckern

Im Uferbereich erhalten sie aus den obengenannten Gründen pyramidenstumpfförmige Höcker (Abb. 14).

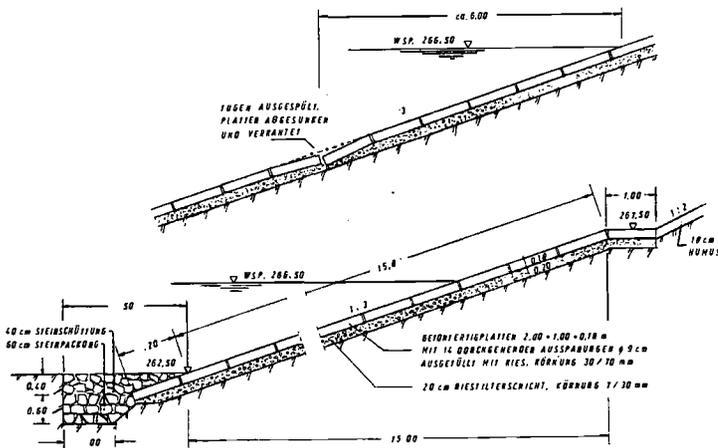
Abb. 15: Deckwerk aus großen Betonplatten®

Vom Hersteller der Betonplatten nach Absatz 3.6 wurde der Gedanke an Betonsteine großen Formats aufgegriffen, um an Verlegearbeit zu sparen und durch ein größeres Gewicht die Standfestigkeit des Deckwerks zu erhöhen. Die 18 cm dicken Platten von 2,0 × 1,0 m haben durchgehende, mit Kies gefüllte Aussparungen, ϕ 9 cm, zur Herstellung einer ausreichenden Durchlässigkeit (Abb. 16).

Schon beim Versuch A wurden im Bereich des Schraubenstrahls die Fugen zwischen 2 Platten so stark ausgespült, daß die Platten absackten und sich verkanteten.

Die Unterspülung der großen Betonsteine könnte vielleicht durch die Verwendung von Kunststoffmatten als Filter anstelle des Kiesel vermieden werden. Doch auch hier ist dann bei dem hohen Preis der Matten die Wirtschaftlichkeit der Bauweise stark gefährdet.

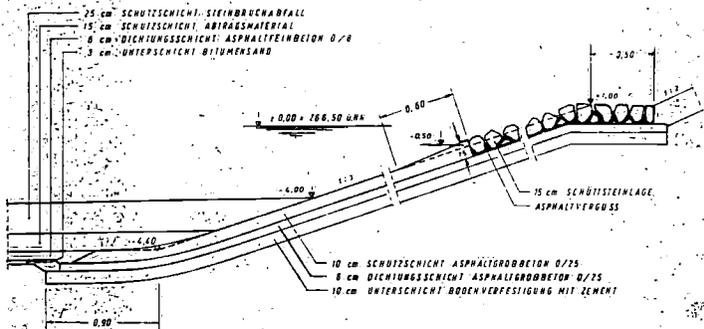
Abb. 17: Asphaltichtung in der Haltung Hausen

Die Schiffsversuche in Hausen boten noch die Möglichkeit, eine oft gestellte Frage zu untersuchen, nämlich die Frage nach der Widerstandsfähigkeit eines Asphaltbelags gegen den Stoß auflaufender Schiffe. In dankenswerter Weise erklärte sich der Schubverband „Metz“ bereit, dieses für den Leichter nicht ganz risikolose Manöver zu unternehmen. Als Versuchsort wurde das Ende der Strecke mit Asphaltichtung (Abb. 17) in der Haltung Hausen gewählt.

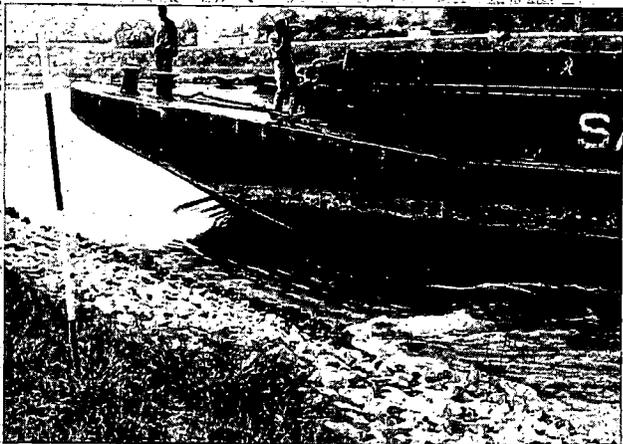
Abb. 18: Festgefahrener Leichter im dritten Versuch

langsam wieder ab. Im zweiten Gang lief der Verband mit etwa 0,7 m/s und einem Winkel von 1:3,5 auf, löste sich jedoch wieder von der Böschung. Im dritten und stärksten Anlauf schob sich der Leichter bei 1,0–1,2 m/s und 1:2,5 so kräftig auf die Böschung, daß er sich etwa 0,9 m aus dem Wasser hob und festsaß (Abb. 18). Das anschließende Manöver dauerte viele Minuten, bis der Verband wieder flott war.

Bei der Untersuchung der 3 verschiedenen Auffahrbereiche konnten die Taucher nur an der Stelle des 3. Versuchs eine Spur finden in Form einer 12–15 m langen Schramme, etwa 4 cm breit und 1–2 cm tief. Trotz sorgfältiger und mehrfacher Untersuchung war kein Riß in der Decke ausfindig zu machen.

Dieses erfreuliche Ergebnis bestätigt die schon in österreichischen Versuchen [3] ermittelte hohe Widerstandskraft und Zähigkeit einer bitumengebundene Decke.
