HERGEBRUIK VAN GEBOUWEN

een verkennend onderzoek

DELFTSE UNIVERSITAIRE PERS 1988

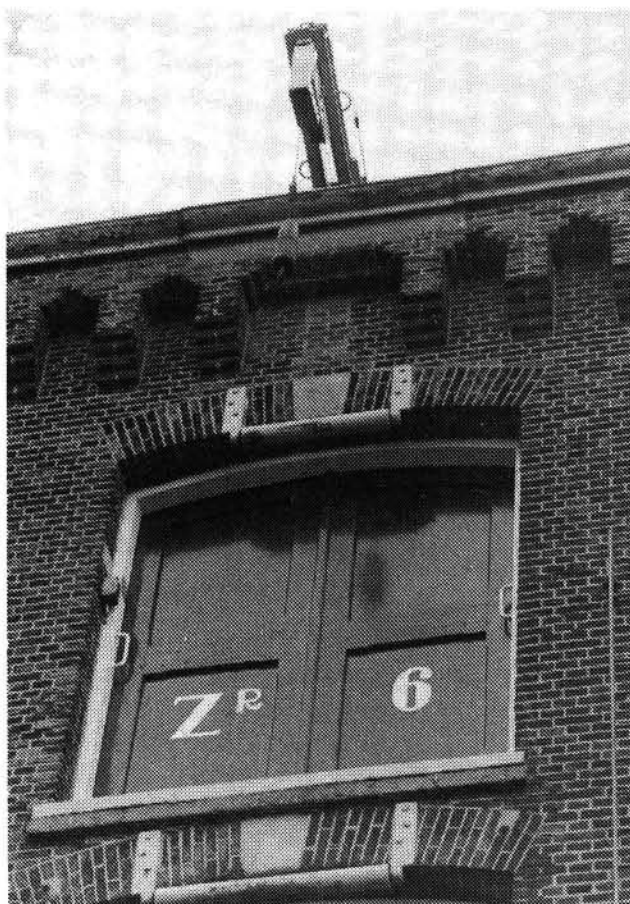
Het metselwerk zal schoongemaakt en hersteld moeten worden. Ook vertoont het op sommige plaatsen scheurvorming, vooral bij de brandmuren en de kantelen. Dit zal gerepareerd moeten worden, waarna het weer vele jaren mee zal kunnen. De vloerdelen zijn door het gebruik van zwaar

gaten in de gevel

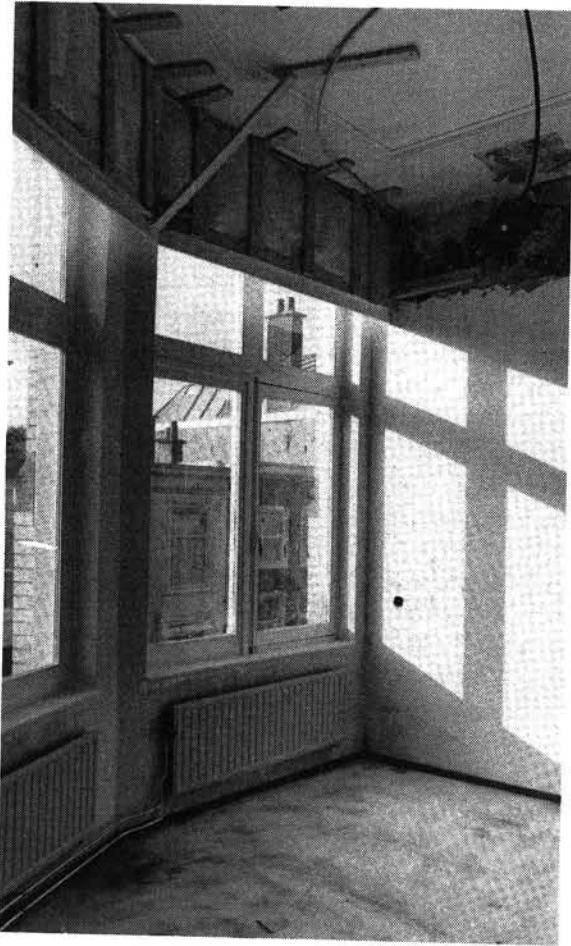
verlaagd plafond met lichtkoof
