Onderzoek naar de veiligheid van de boezemkade van de
AKKERDIJKSCHEPOLDER

A 72-006

Akkerdijkschepolder

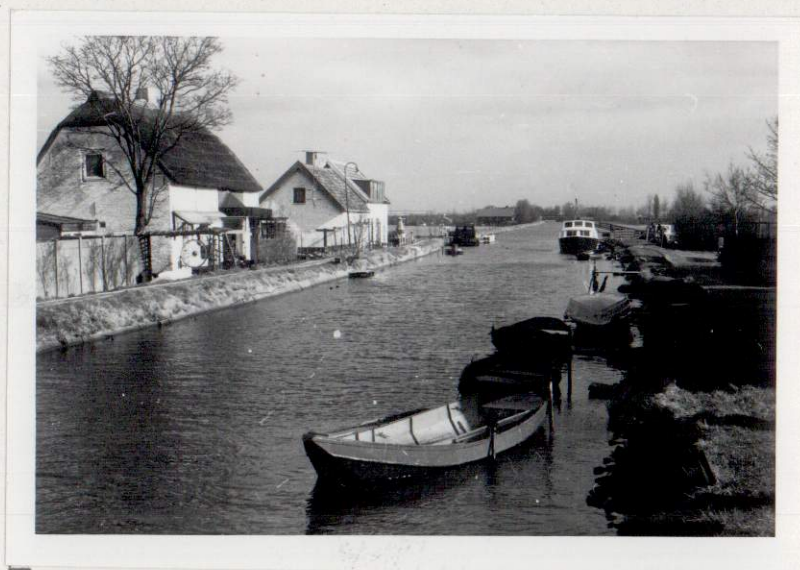
FOTO 2

Op de kaden, langs de Schie en de Zweth staat met uitzondering van het dorp Zweth (foto 2) geen bebouwing.

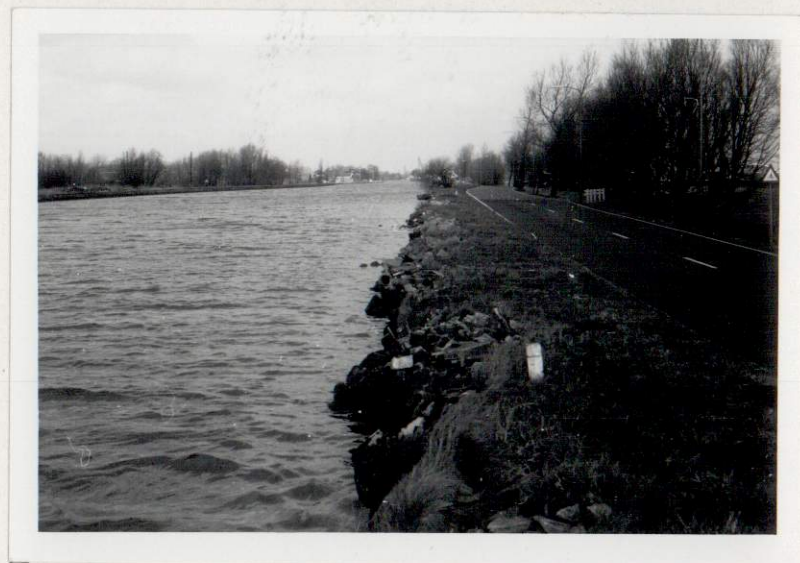
FOTO 3

Wel werd tot voor kort op het buitentalud van de kade langs de Schie veel puin gestort (foto 3) dat als oeververdediging moest dienen. Met het aanbrengen van de reeds eerder genoemde damwand wordt dit puin echter grotendeels verwijderd.
