Aan: ENW-Techniek
Van: H. van Hemert - STOWA
Betreft: Waarnemingen Hoogwater2011
Datum: 11 maart 2011
Projectnummer: 474.020
Kenmerk: 20110xxx

Bijlage 1 Foto impressie waarnemingen Waterschap Rivierenland

Bijlage 2 Foto impressie waarnemingen Waterschap Groot Salland

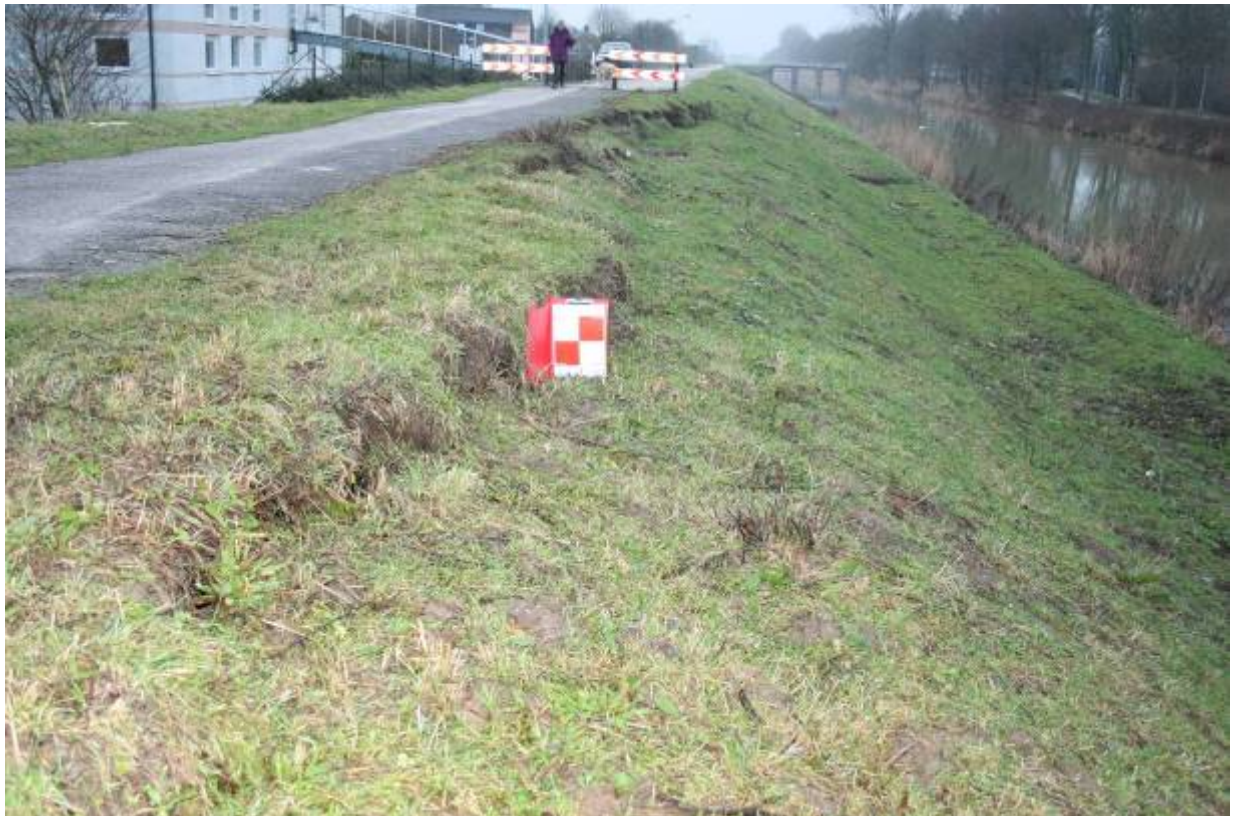
Verder is het talud van een kanaalkade (regionale kering) afgeschoven, dit betrof een kade op korte afstand van de primaire kering cq. het buitenwater. De afschuiving is vermoedelijk veroorzaakt door de hoge grondwaterdruk in zandpakket, in combinatie met veel regen (en een steil talud?).

Afgeschoven talud kanaalkade regionale keringen (nabij primaire kering)

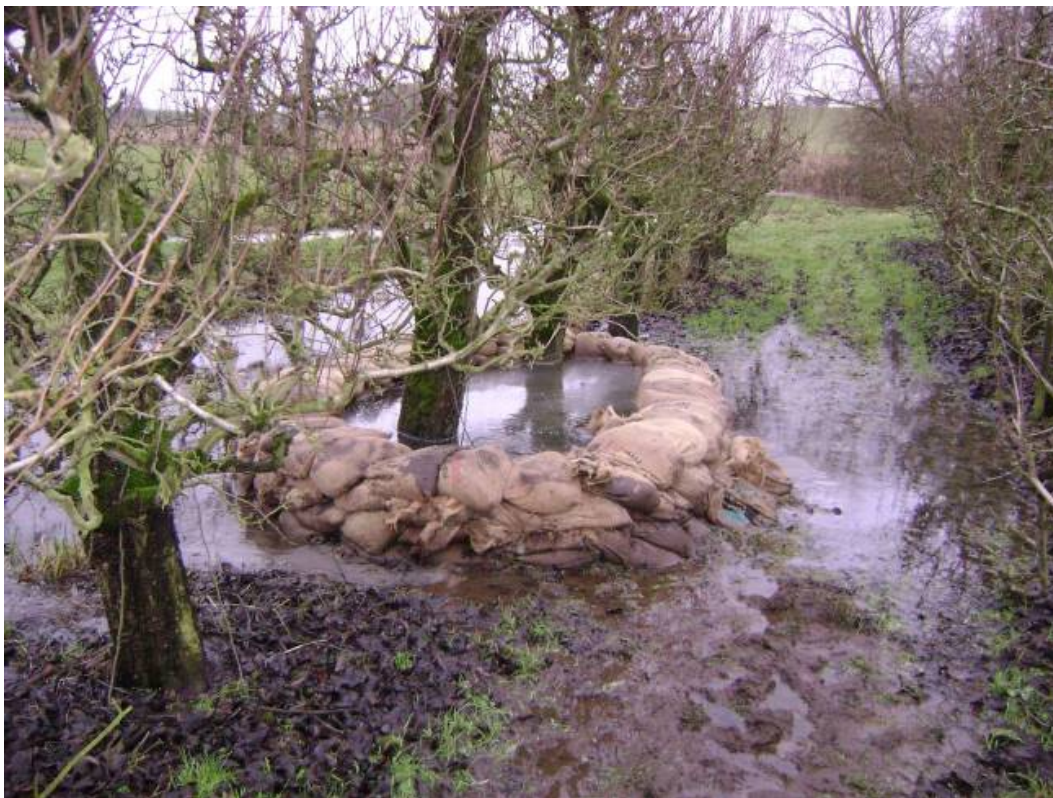
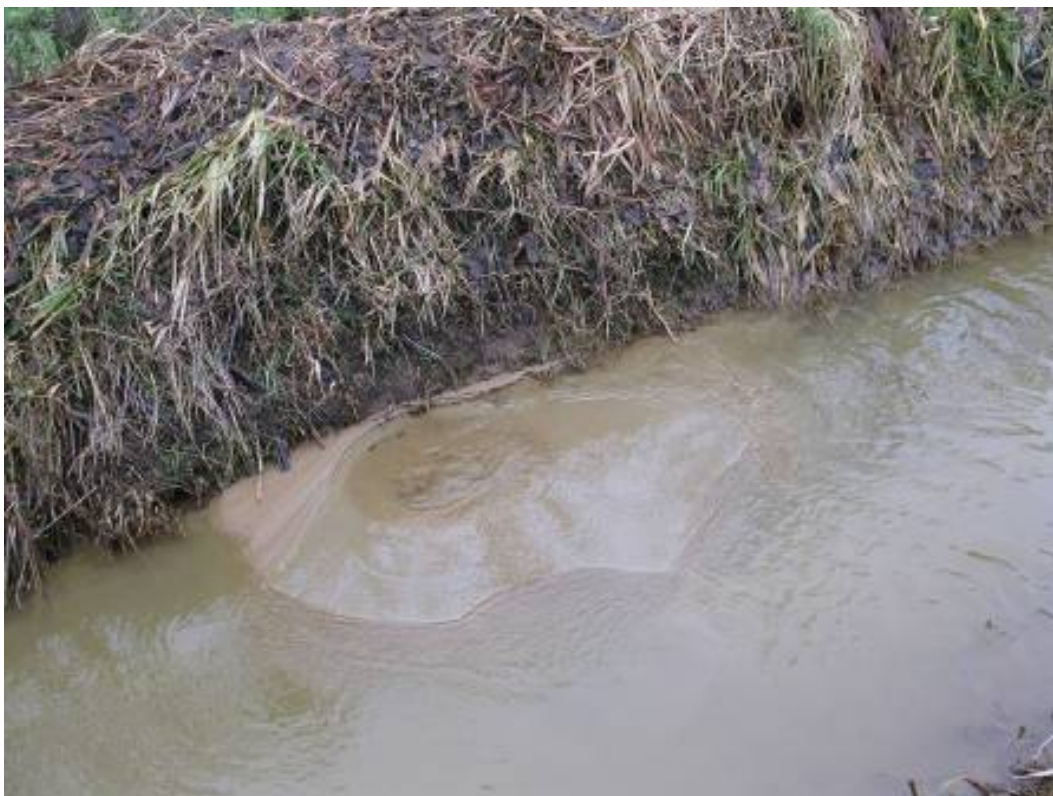
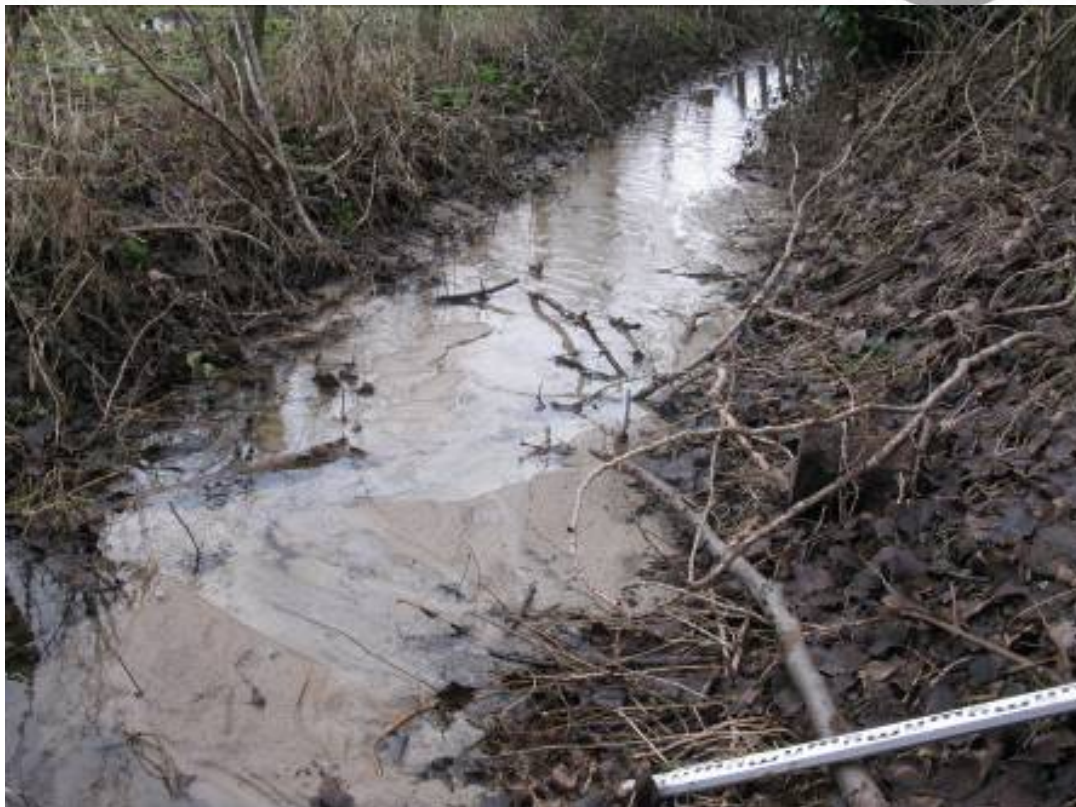
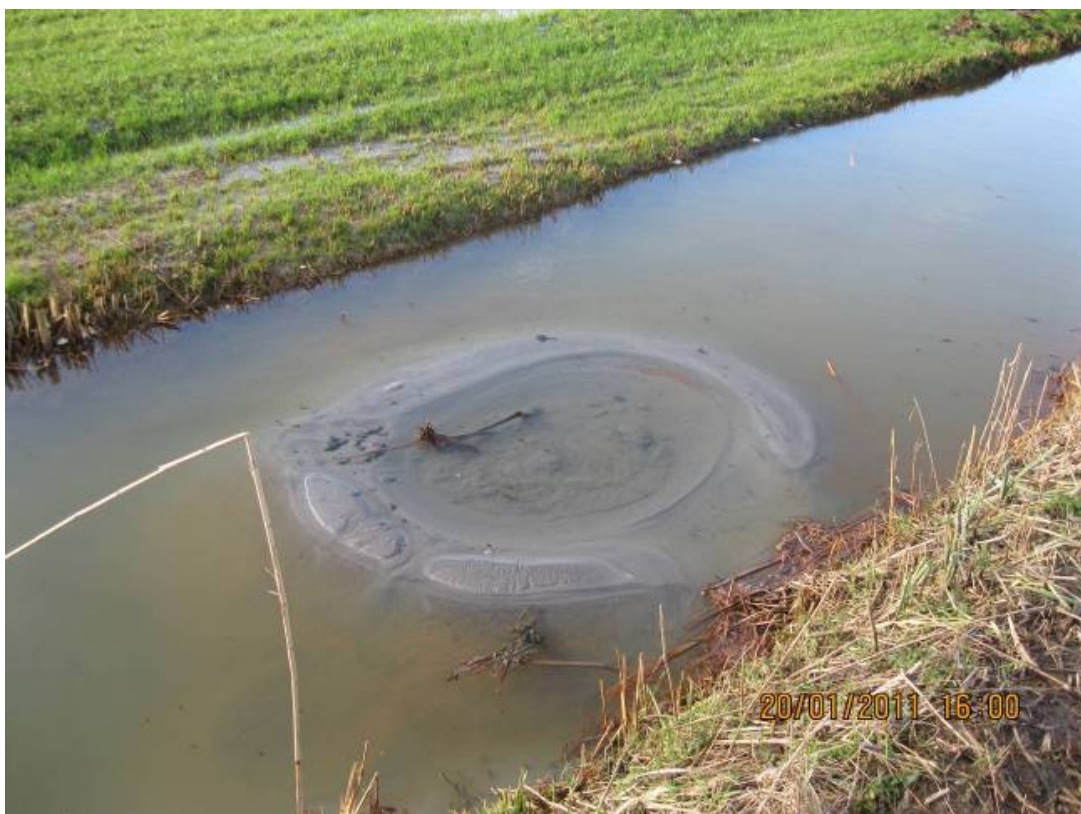
Diverse zandmeevoerende wellen (18 stuks) zijn gerapporteerd (zie foto impressie in bijlage). Naar enkele is vervolgonderzoek opgestart.

Onderstaand volgen enkele foto's van diverse zandmeevoerende wellen

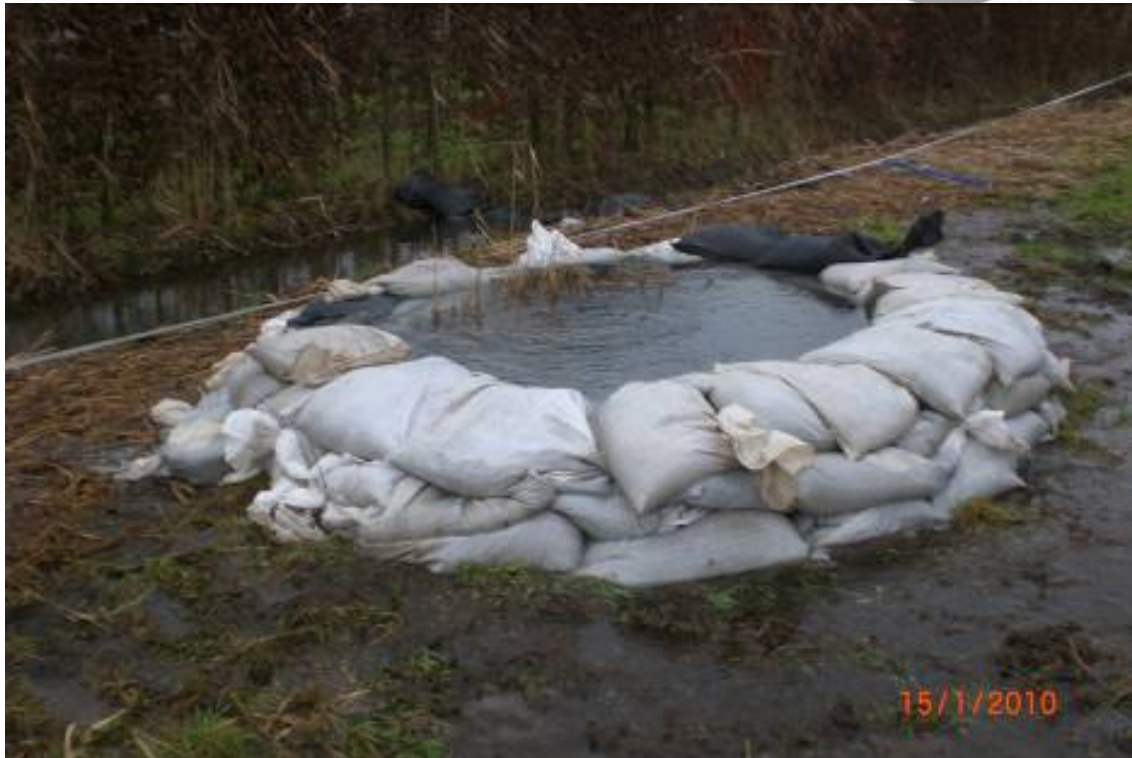
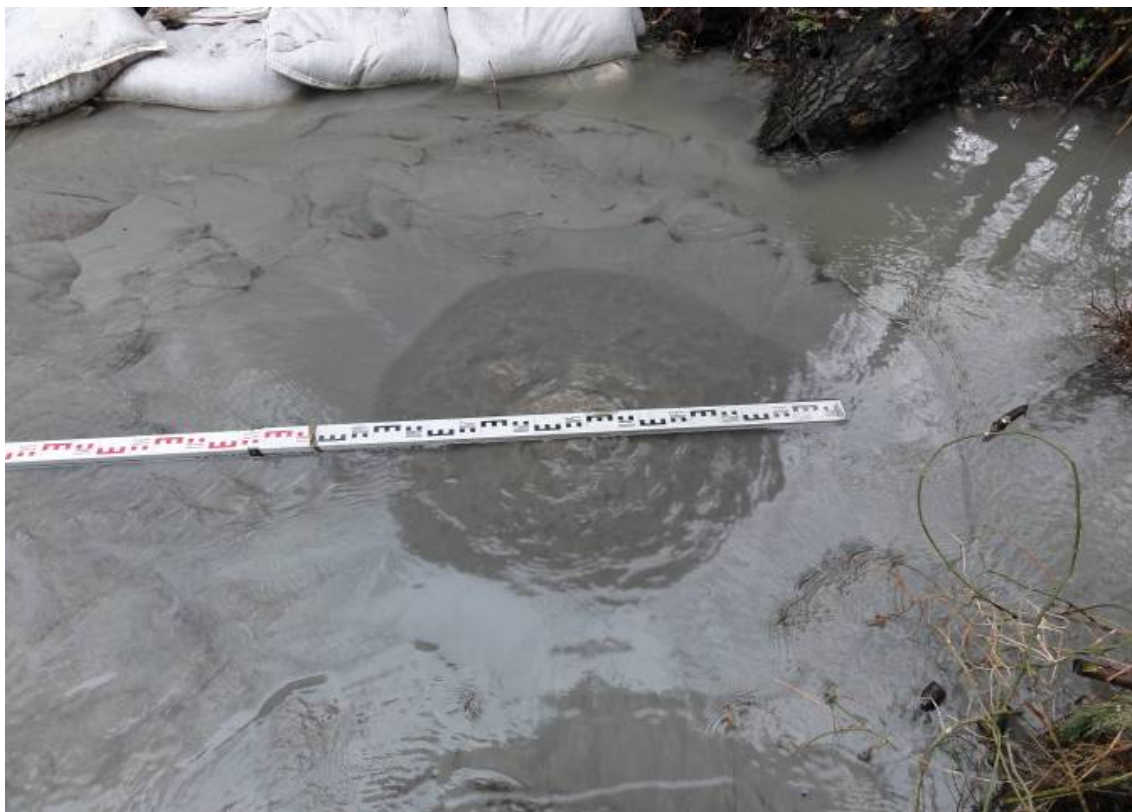
Grote zandmeevoerende wel (>10 m3 zand)

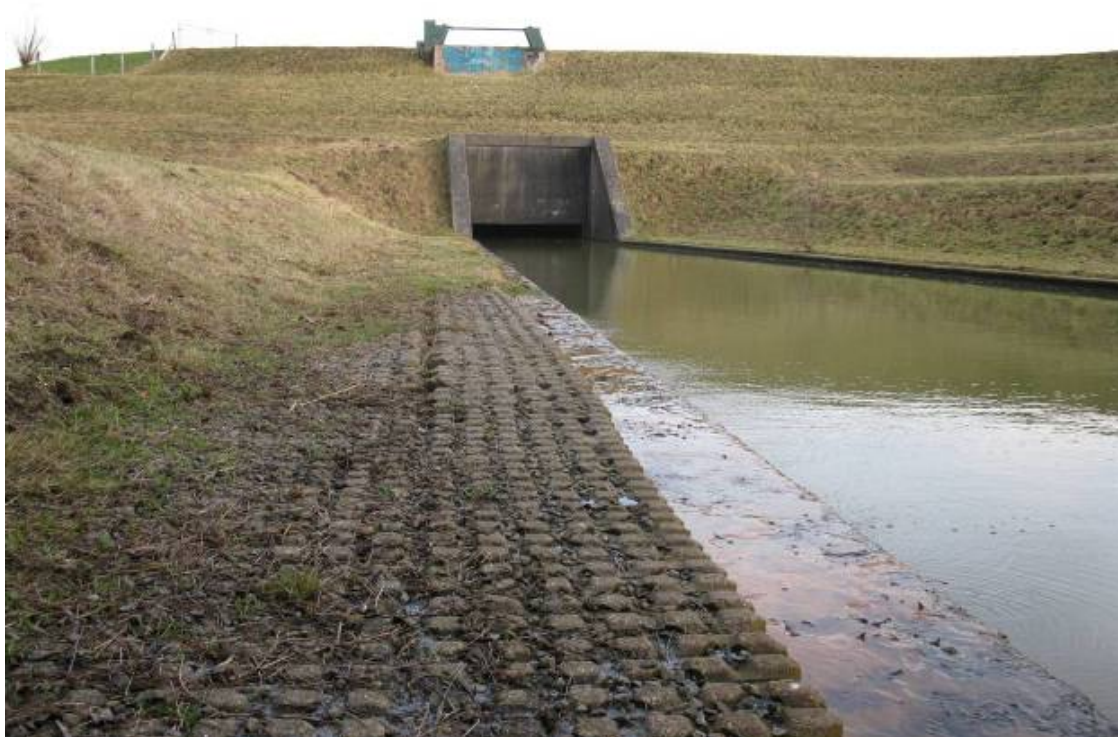
Op 2 locaties zijn opdrijvende stoeptegels waargenomen, waarvan eenmaal nabij een gemaal (zie ook korte foto impressie in bijlage).

Opdrijven tegels bij damwand/deksloof (cirkel rechts op overzichtstekening)

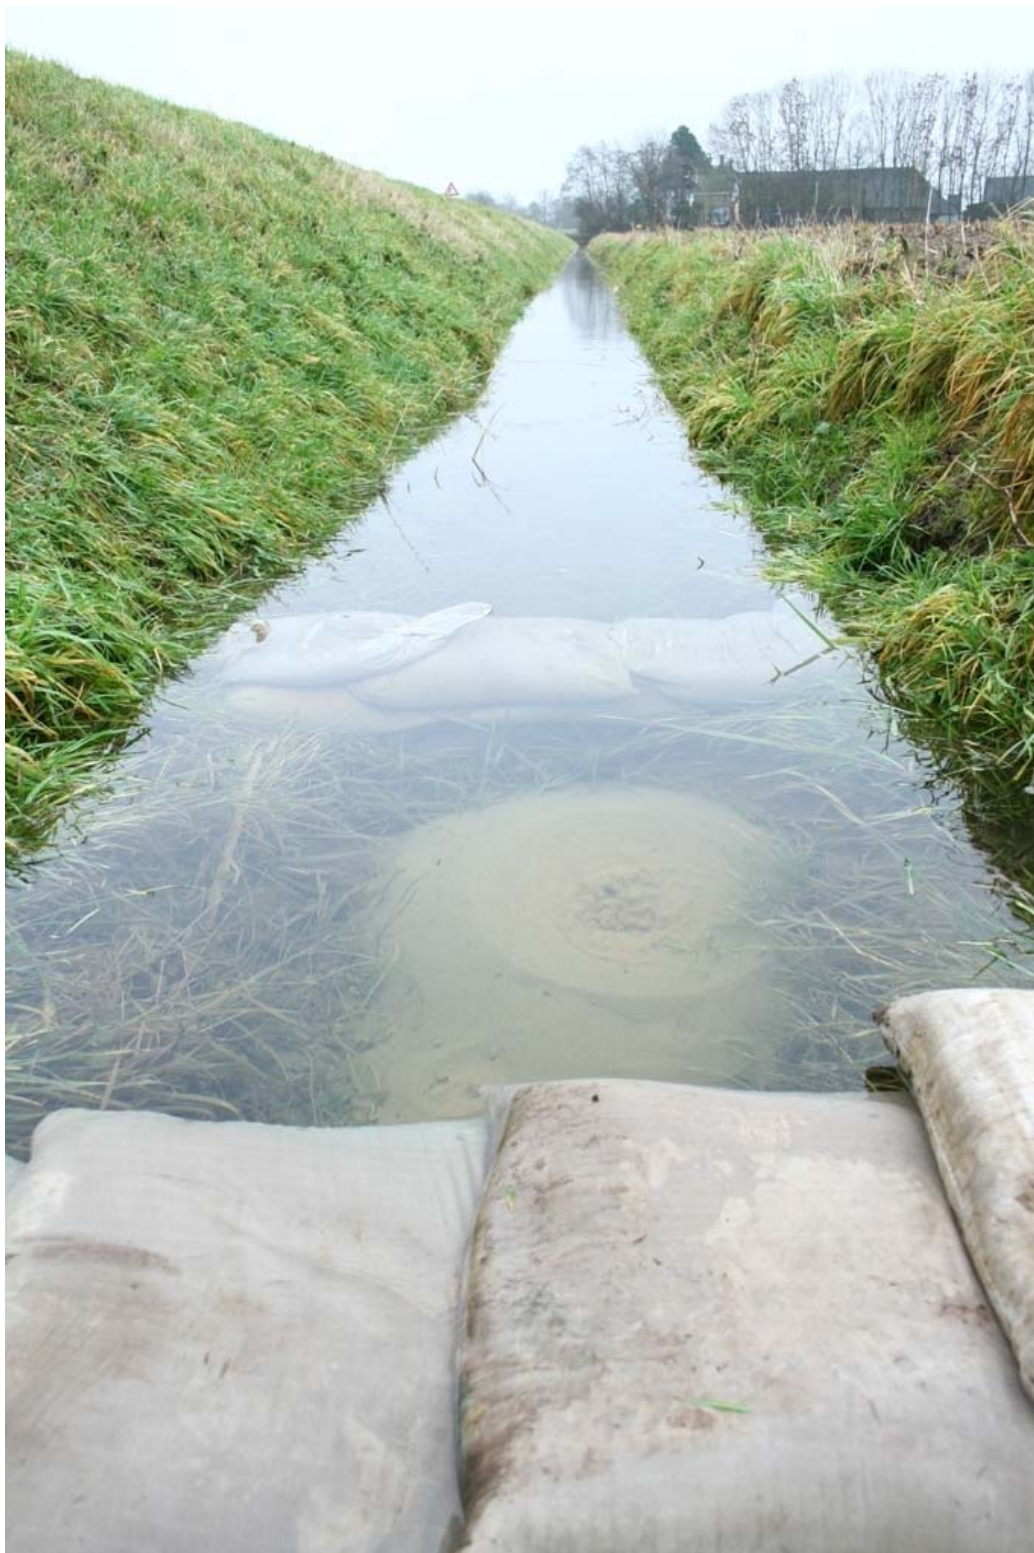
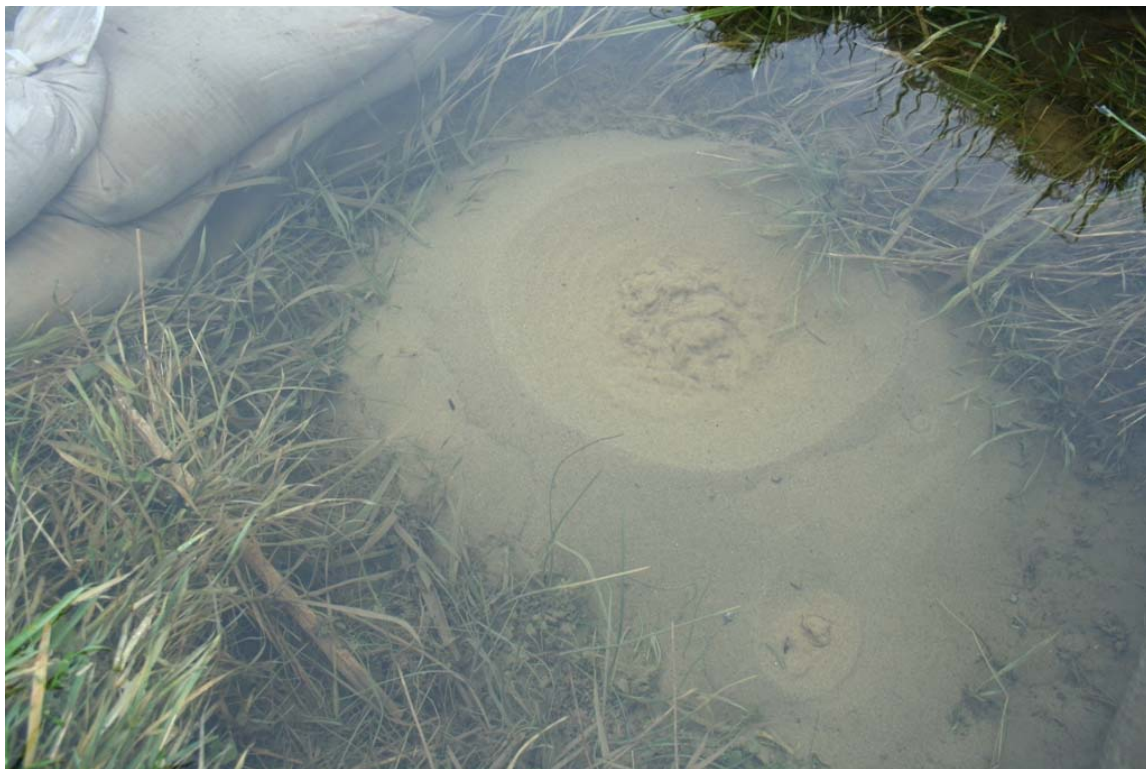
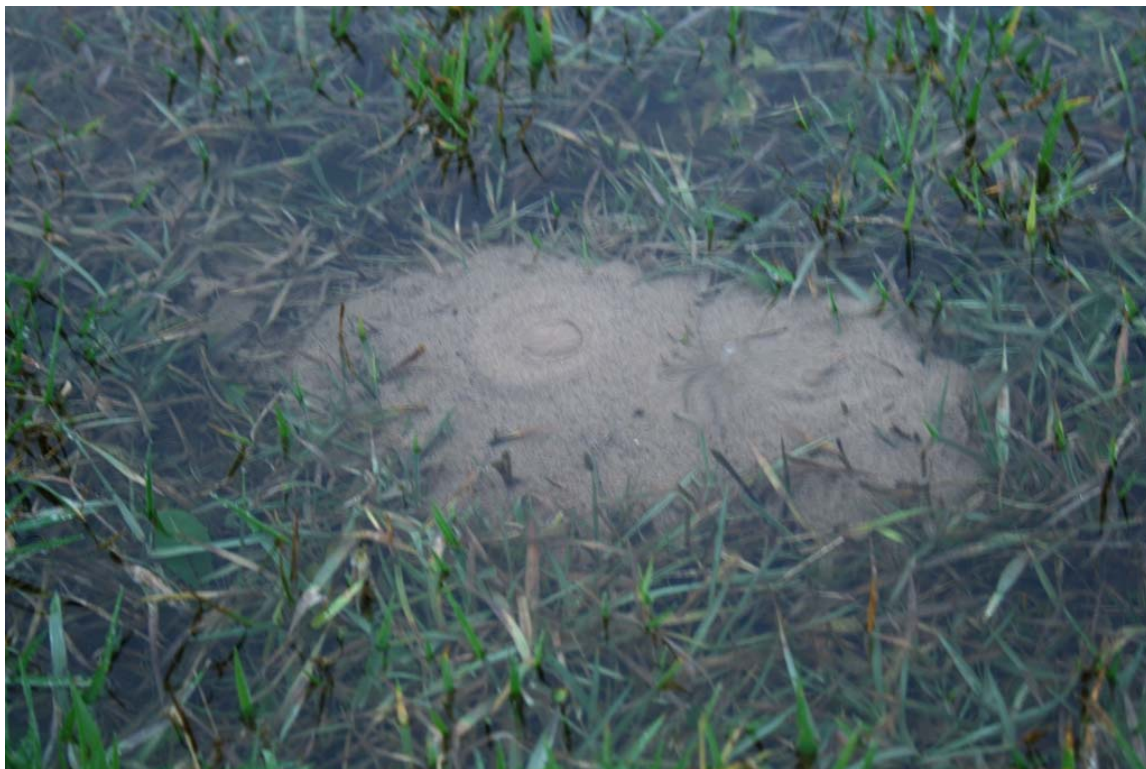
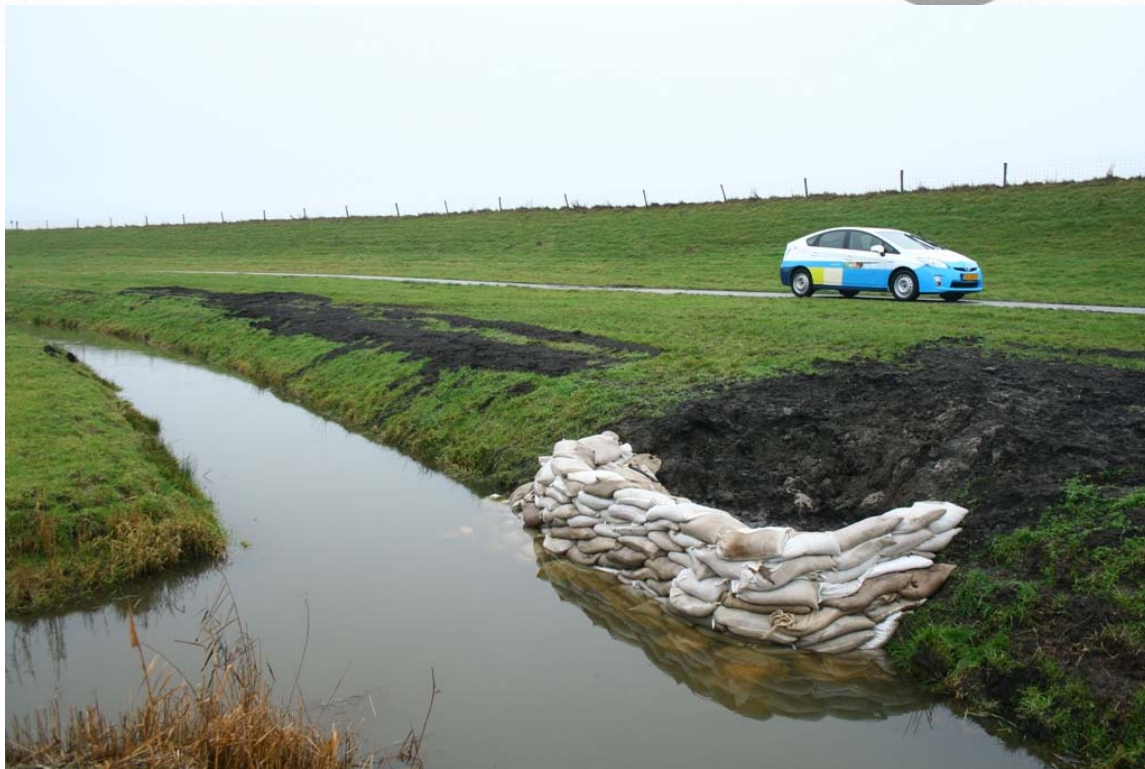
Diverse zandmeevoerende wellen zijn gemeld (zie foto impressie in bijlage 2).
