# Verkenning van veenkaden.

Veranderingen in de tijd en karakteristieke  
profielen.

**Rapportnummer:** DWW-2005-087

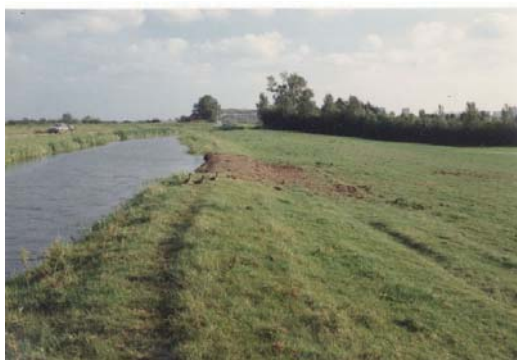
Foto 2.1. Kadeverzakking 30-08-1990.

Eind augustus 1990 werd geconstateerd dat ten zuiden van het gemaal de Kooi de kruin langs de inlaatboezem (tussenboezem) over een korte afstand was verzakt en dat er wellen in het binnentalud waren ontstaan. Op 25 augustus 1990 is door het Hoogheemraadschap van Schieland de verzakking van de kruin over een afstand van 15 m aangevuld tot ongeveer 0,40 m boven de aangrenzende kade. Op 27 augustus 1990 was deze overhoogte verdwenen, waarna contact is gezocht met de DWW. De onderstaand foto's zijn op 30 augustus genomen.

*Door een droge zomer<sup>5</sup> is het veen dat normaal onder de grondwaterstand ligt droog komen te liggen en is gekrompen en geoxideerd. In combinatie met een hoge grondwaterdruk in de waterdoorlatende grondlaag onder het veenpakket zal er toe hebben geleid dat het veen is opgedrukt. Hierdoor namen de schuifweerstand in het veenpakket af en konden deformaties ontstaan. Door deformaties zijn scheuren in de kade ontstaan, waardoor een horizontale grondwaterstroming vanuit de tussenboezem is gaan optreden (dijkskwel). De combinatie grondwaterdruk in de goed doorlatende grondlaag, het lichter geworden veen, de geringe schuifweerstand in het veenpakket en de dijkskwel zal hebben geleid tot verdere deformatie van de kade, het ontstaan van wellen en het verweken van de bovengrond.*

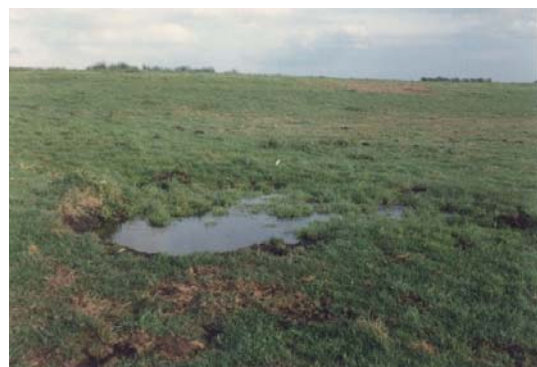
Foto 2.2. Wellen binnentalud 30-08-1990.

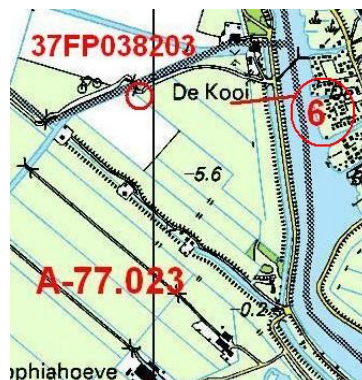
Figuur 2.3. (COW-onderzoek)

Het kadegedeelte waarover de twee dwarsprofielen door GD zijn gemeten, is eveneens in het door het COW uitgevoerde systematisch kade-onderzoek meegenomen. Voor dit kadegedeelte is in 1977 dwarsprofiel 6 representatief gesteld, zie figuur 2.3. Volgens de situatietekeningen blijkt profiel 6 van het kade-onderzoek nagenoeg op dezelfde locatie te zijn gemeten als het in 1990 gemeten dwarsprofiel 2. Omdat t.p.v. profiel 2 geen klei is aangebracht is een vergelijking met de situatie uit 1977 erg interessant, zie figuur 2.4. Het vergelijken van de freatische lijn is niet mogelijk daar de filterdiepten teveel afwijken.

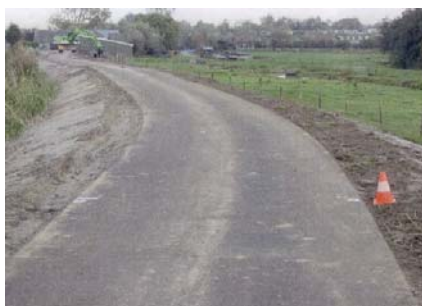
Foto 3.1. Kadereconstructie 2004, profiel 5

Ondanks dat de opnieuw ingemeten kaden tussentijds regelmatig zijn opgehoogd, blijkt toch dat het merendeel van de kaden in de loop van de jaren in hoogte te zijn afgenomen, terwijl het boezempeil gelijk is gebleven. Een voorbeeld van een kadeverbetering en een kruinverlaging is geconstateerd in de Polder Prins Alexander ter plaatse van dwarsprofiel 5, zie foto 3.1 en figuur 3.5. Overigens wil dat nog niet zeggen dat de kade momenteel te laag is en niet zou voldoen aan de keur.

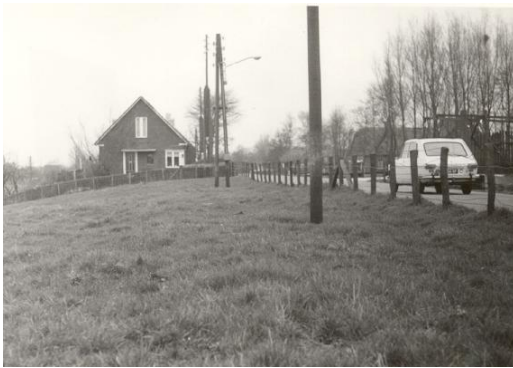
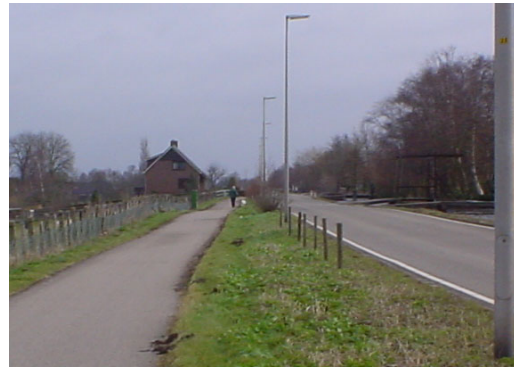
Foto 3.2. Polder Nieuwkoop, profiel 4, 1974

Foto 3.3. Polder Nieuwkoop, profiel 4, 2005

In één dwarsprofiel blijkt dat mogelijk door het aanleggen van een fietspad op de kruin naast een bestaande weg (foto 3.2 en 3.3) een verlaging van het freatische vlak t.p.v. de kruin en het binnentalud heeft veroorzaakt.

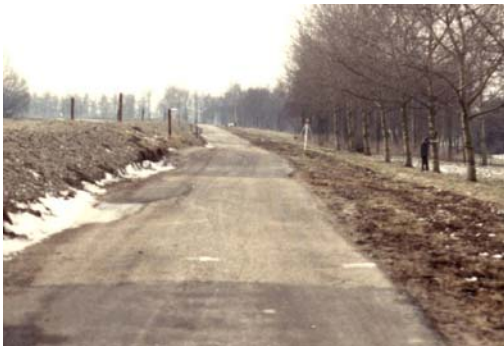
Foto 3.4. Zuidplaspolder, profiel 6, 1987

De hiervoor genoemde aspecten, welke als menselijk ingrijpen kan worden samengevat, hebben allen in meer of mindere mate invloed gehad op veranderingen van het freatische vlak en de geometrie. De grootste veranderingen echter zijn gemeten in een profiel met bomen in het binnentalud (foto 3.4. en 3.5).

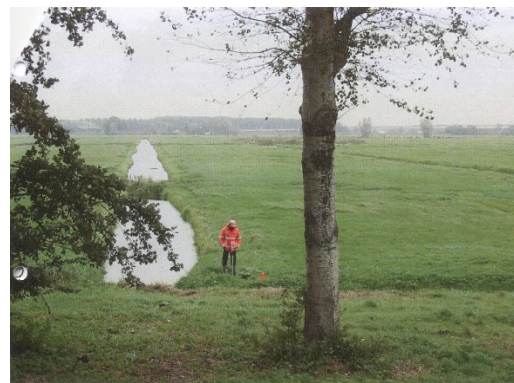
Foto 3.5. Zuidplaspolder, profiel 6, 2004

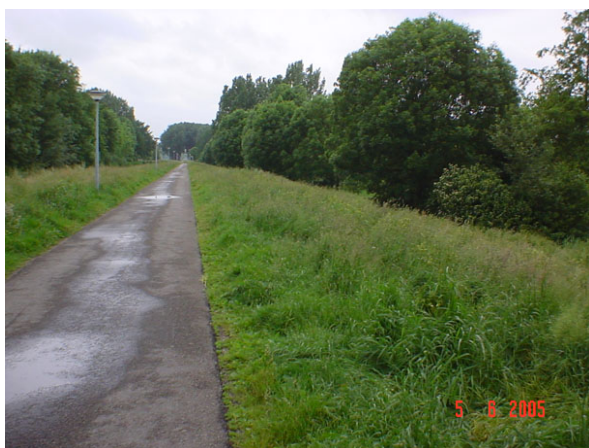
In veel gevallen zijn de beheerders geen eigenaar van de kaden maar zijn deze in eigendom bij particulieren. Veel van dergelijke kaden worden vervolgens weer verpacht. Het normale onderhoud in zulke gevallen moet door de eigenaren zelf te worden uitgevoerd. Deze kaden worden veelal beweide door klein en groot vee. In gevallen waar het waterschap zelf eigenaar van de kade is, bestaat het normale onderhoud veelal uit 2 tot 3 keer per jaar maaien en het 1 maal per jaar opschonen van de teensloot. Het maaibeleid is echter van klepelmaaien overgegaan in meer natuurtechnisch maaien (foto 5.1). Door een aantal beheerders is ook aangegeven dat het onderhoud aan een kade momenteel door zwaardere machines wordt uitgevoerd en wordt uitbesteedt.

Foto 5.1. Natuurtechnisch beheer.

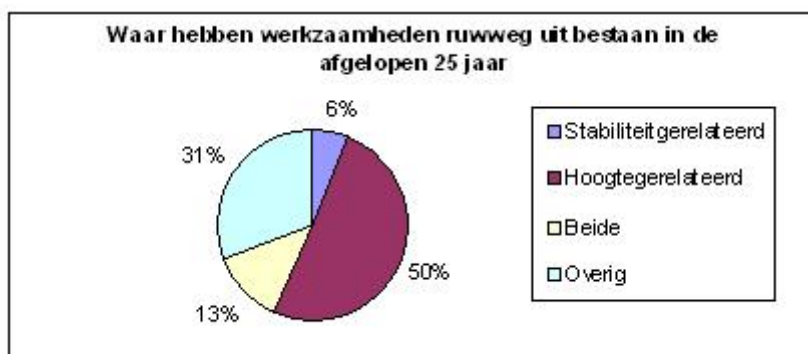
Figuur 5.1.

In iets meer dan de helft van de kaden zijn in de afgelopen 25 jaar kadeverbeteringen uitgevoerd en is bekend waaruit deze hebben bestaan. Van de uitgevoerde kadeverbeteringen waren deze in de helft van de gevallen hoogte gerelateerd, zie figuur 5.1. Bij ingrijpende kadeverbeteringen of het plaatsen van damwanden wordt voorafgaand aan de uitvoering in de meeste gevallen eerst grondonderzoek uitgevoerd. Daarentegen wordt in veel gevallen bij kruinophogingen geen onderzoek uitgevoerd, evenals bij het plaatsen van beschoeiingen. Voor de fysische samenstelling van het ophoogmateriaal wordt veelal geen bewuste keuze gemaakt, maar wordt vaak op basis van beschikbaarheid en ervaring gekozen. Tijdens verbeteringen van een kade met op de kruin een weg, zijn ter plaatse van de weg soms 1,5 m dikke oude verhardingslagen (o.a. kolenas) tot onder de waterlijn aangetroffen.

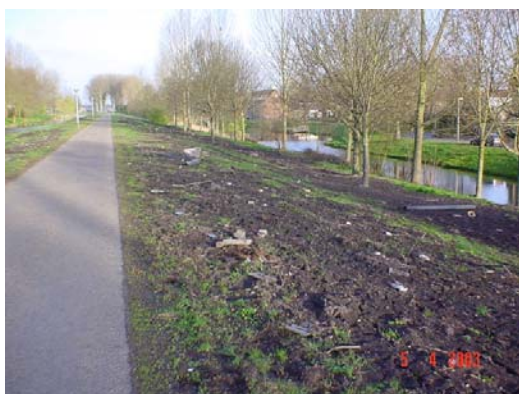
Foto 5.2. Baggerlaag op het binnentalud.

Door een beheerder is geconstateerd dat in een bepaald dijkvak waar het binnentalud kort voor de droge periode van 2003 bedekt werd met een laag baggerspecie (zie foto 5.2), in de kade geen of nauwelijks enige scheurvorming is opgetreden. In een iets verderop gelegen kade met dezelfde geometrie en opbouw maar zonder deze baggerlaag kwam wel scheurvorming t.g.v. verdroging voor. Nadeel is wel dat de baggerspecie in stedelijk gebied vaak vervuild is met grove fysische verontreinigingen, welke nadien handmatig moet worden verwijderd.

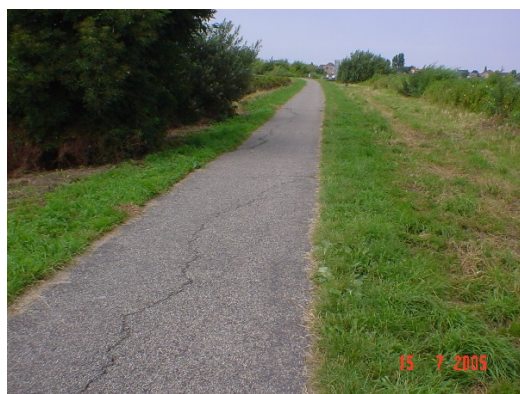
Foto 5.3. Scheurvorming nabij bomen.

Ook werd geconstateerd dat tijdens de droogte van 2003 het maaiveld rondom sommige bomen aanzienlijk inklonk, terwijl rondom andere bomen onder ogenschijnlijk dezelfde omstandigheden hiervan geen sprake was. Door enkelen beheerders werd ook aangegeven dat scheurvorming in combinatie met zettingen slechts in een gering aantal gevallen kon worden toegeschreven aan hogere beplanting (foto 5.3). In de meeste gevallen worden alleen zettingen t.g.v. hogere beplanting geconstateerd. Hoge en lage boezem- en/of slootwaterstanden geven doorgaans geen aanleiding tot merkbare vervormingen.

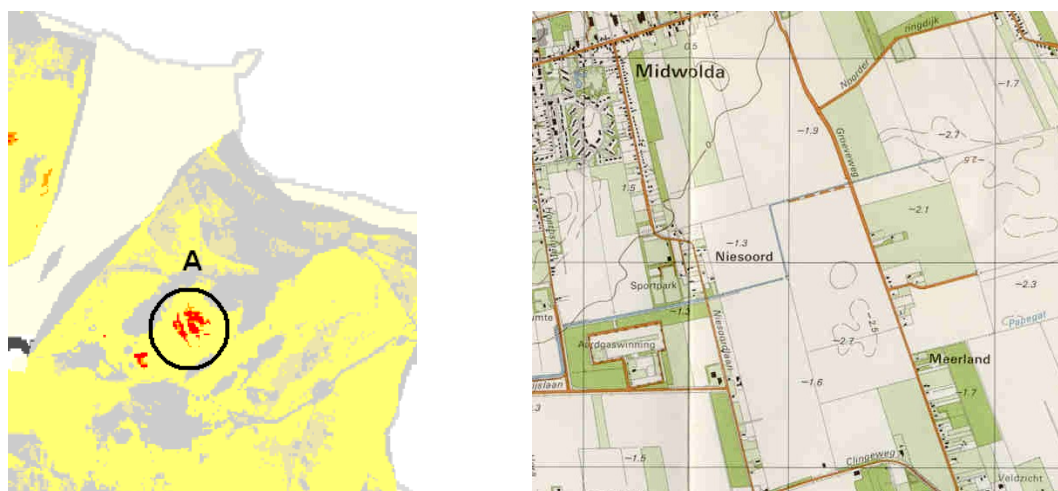
Figuur 6.13. Oost Groningen

Zo komen in oost Groningen plaatselijk vrij laag gelegen gebieden voor, welke op de aandachtsgebiedenkaart als rood zijn aangegeven, figuur 6.13. Ongeveer 4 km ten noorden van Winschoten ligt bijvoorbeeld een gebied (A) met een maaiveldhoogte op NAP-2,7 m terwijl het omringende land op ongeveer NAP+0,0m ligt. Waterkerende kaden in dit gebied zijn echter niet aanwezig.

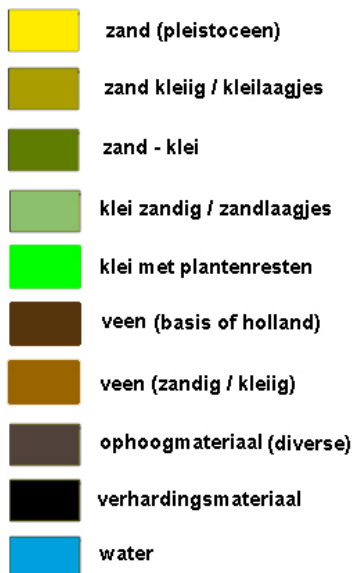
De in deze bijlage weergegeven geschematiseerde dwarsprofielen zijn aan de hand van de gemeten profielen (oud en nieuw) en de beschikbare geologische gegevens (COW-LGM-onderzoek) samengesteld. Om de verschillende dwarsprofielen met elkaar te kunnen vergelijken is het buitenwater (boezem) als referentiehoogte aangehouden.
