## Havendammen van IJmuiden

2D modelonderzoek naar de stabiliteit van ontwerpvarianten  
(Proevenserie B)

Rapport

maart 2006

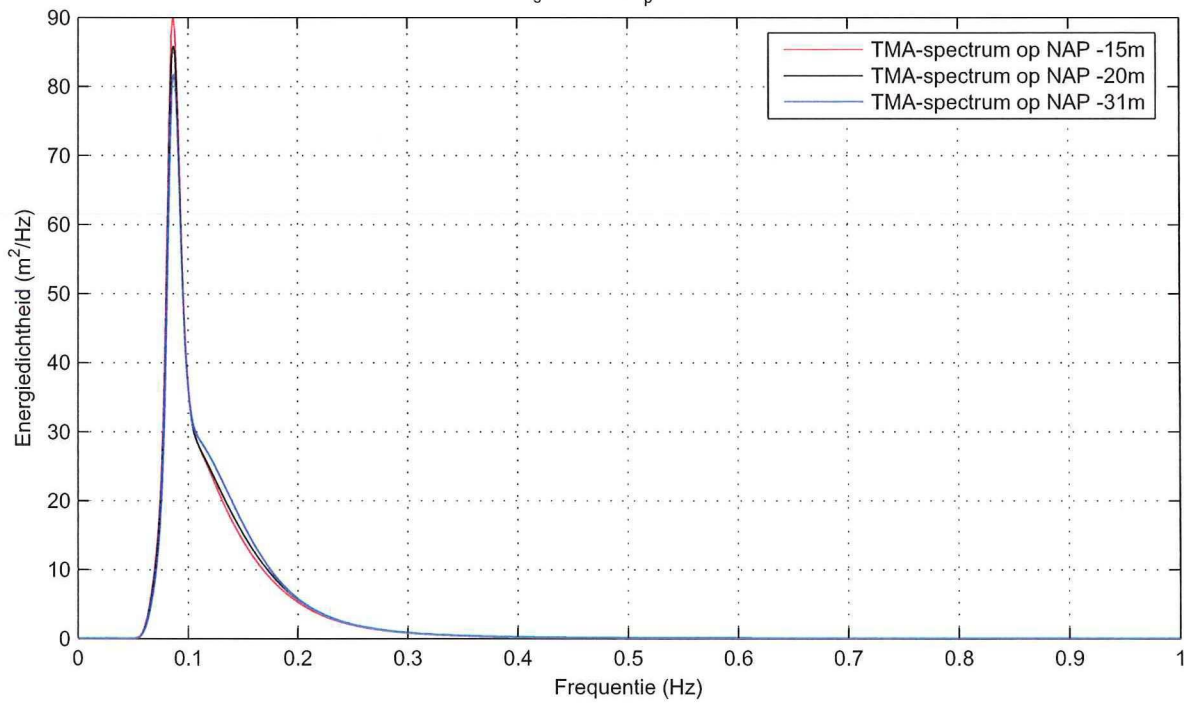
$H_s = 7.5 \text{ m}$ ,  $T_p = 11.7 \text{ s}$  op NAP -20 m dieptelijn

Vergelijking gebruikte energiedichtheidspectra

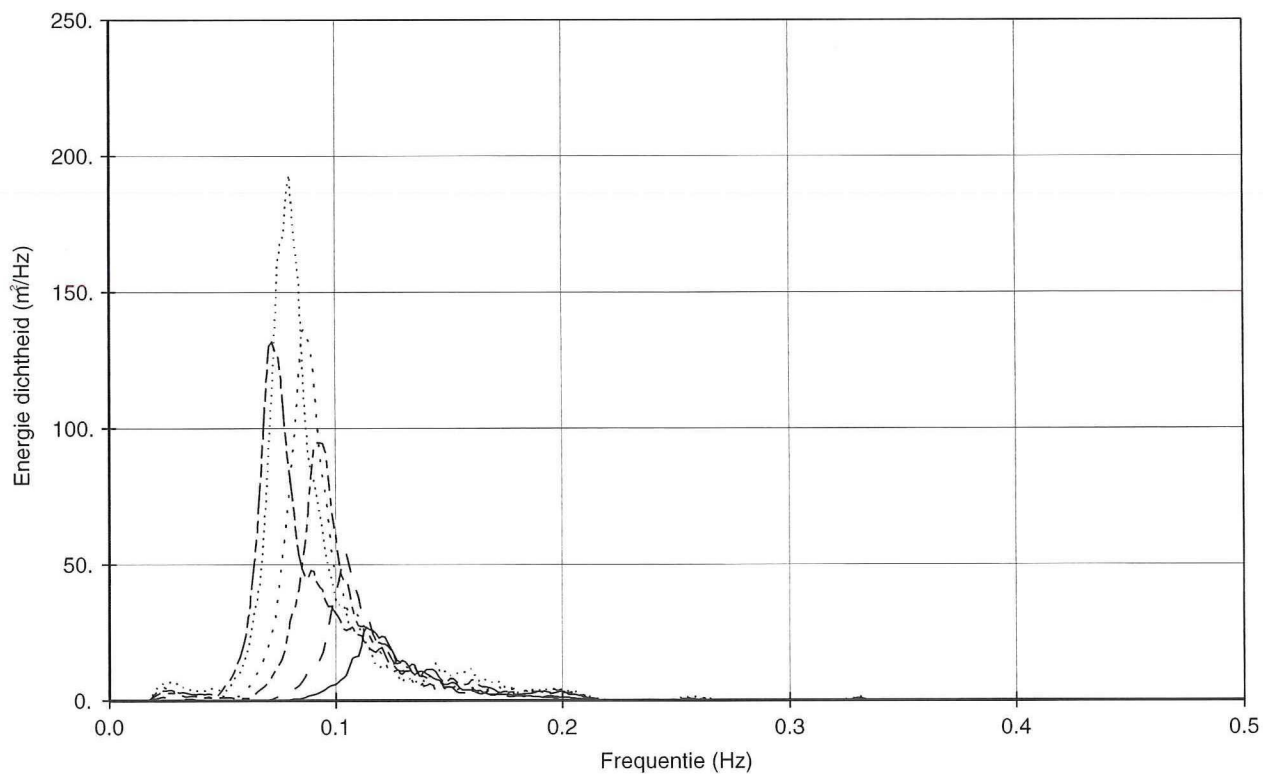
GOLFHOOGTE OVERSCHRIJDINGSKROMMES EN  
ENERGIE DICHTHEIDSSPECTRA (OP NAP-20 m LIJN)

waterstand NAP+2.0 m

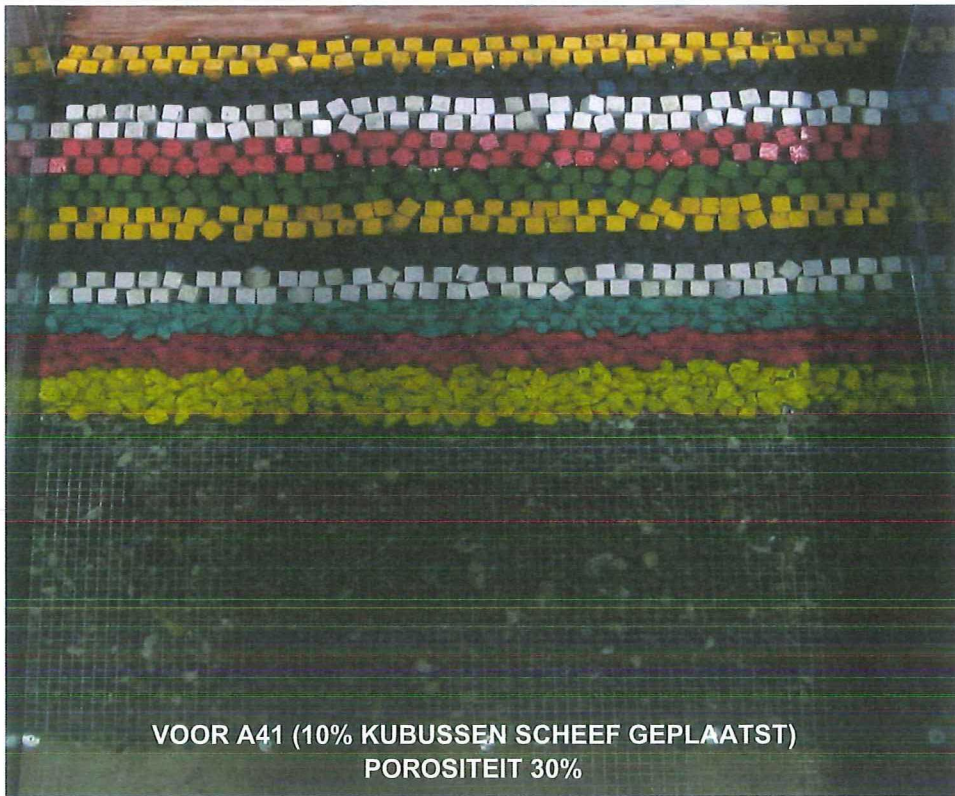
Stabiliteit van de constructie voor serie  
A41 - A46

Bij *Proevenserie A4* is circa 10% van de kubussen in de rij niet evenwijdig aan het talud geplaatst (3 à 4 kubussen per rij) om de invloed van de plaatsingspatroon nader te onderzoeken (zie bovenste foto in Foto C.5 van Bijlage C). De resultaten van deze proevenserie kunnen het best vergeleken worden met Proevenserie A1, omdat de golfcondities en de waterstand van deze beide series hetzelfde waren. Op basis van de uitgevoerde proeven was het schadepatroon voor Proevenserie A4 niet anders dan voor Proevenserie A1. Wederom was het schadegetal  $N_{od} = 0$ , maar is veel ruimte ontstaan tussen de kubussen. Tevens is nu filtermateriaal uitgespoeld tijdens Proef A46. Geconcludeerd kan worden dat wanneer circa 10% van de kubussen niet regelmatig geplaatst wordt de stabiliteit van de bekleding niet duidelijk verandert bij de geteste condities.

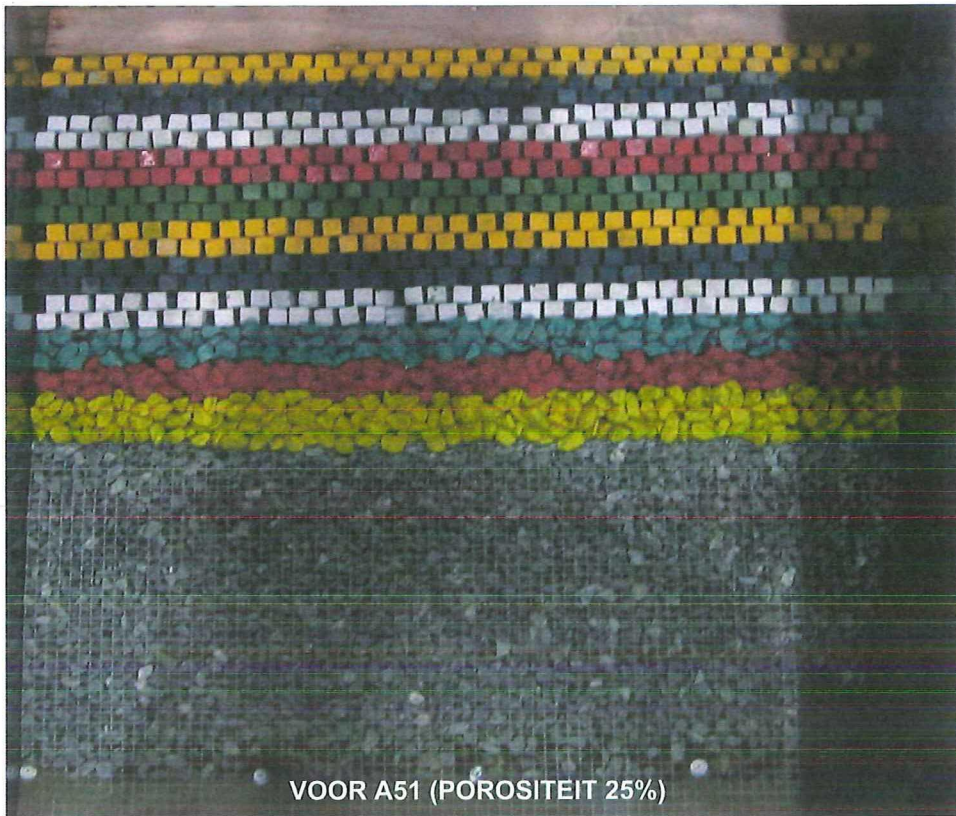
Stabiliteit van de constructie voor serie A51 - A56		
	VARIANT 3b	
<b>WL   Delft Hydraulics</b>	H4648	Foto C.6

Bij *Proevenserie A5* is de plaatsingsdichtheid op het zeewaartse talud aangepast (porositeit verkleind). De porositeit van de kubussen was voor aanvang van de proevenserie 25% (zie bovenste foto van Foto C.6 in Bijlage C). In vergelijking met zowel Proevenserie A1 als Proevenserie A4, waarbij de testcondities ongeveer gelijk waren, gaf deze plaatsingsdichtheid een significante verbetering in de totale stabiliteit van de kubussen. Deze verhoogde stabiliteit kwam niet tot uitdrukking in het schadegetal (geen kubussen uit het talud verplaatst, dus  $N_{od}$  was nog steeds gelijk aan 0), maar de opgetreden zettingen waren na de laatste proef duidelijk minder in vergelijking met de andere twee vergelijkbare proevenseries, zoals te zien is in de onderste foto van Foto C.6.

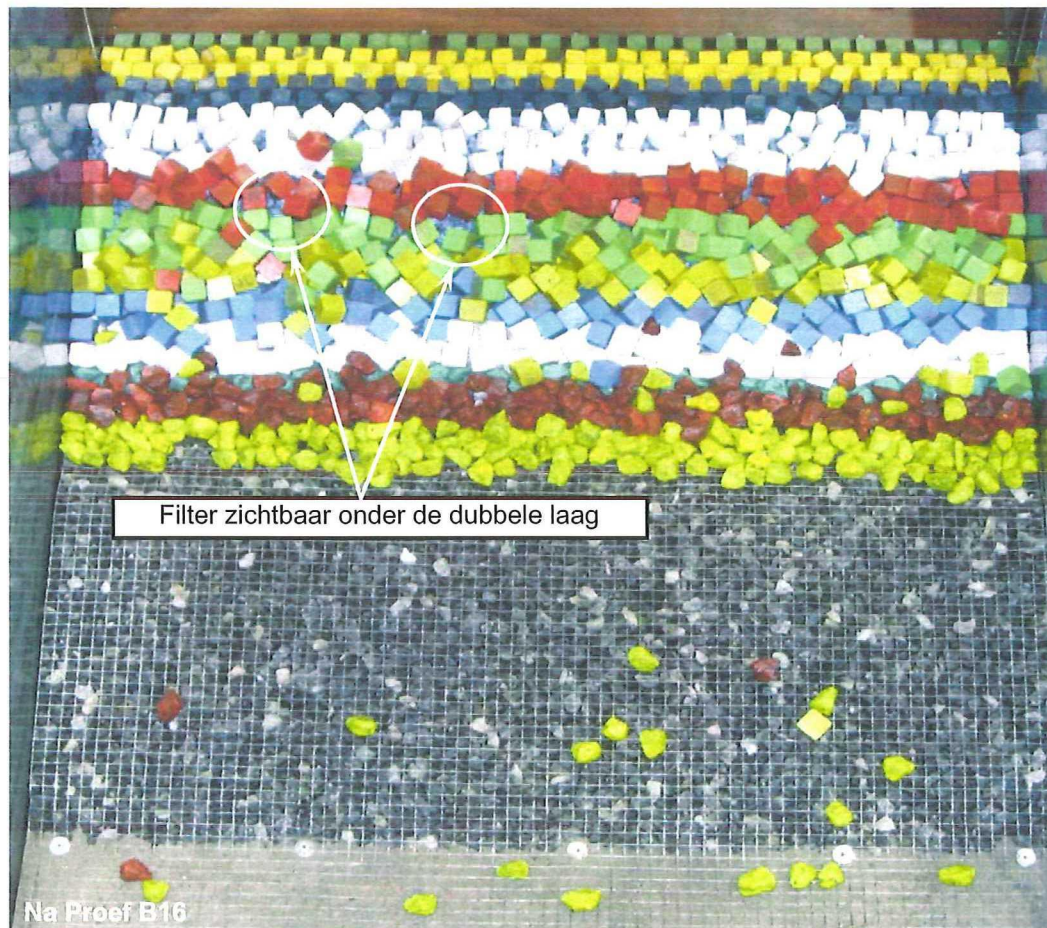
Filter zichtbaar onder de dubbele laag

Na Proef B16

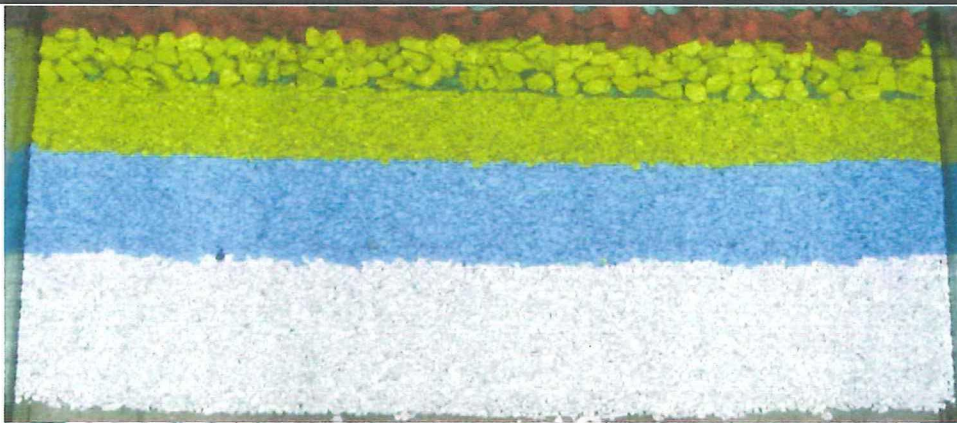
Stabiliteit van de bodembescherming  
Proeven serie C1

Voor Proevenserie C0 is de stabiliteit van het opvulmateriaal onder de teen (300 – 1000 kg) getest. Op Foto C.15 en Foto C.16 is de ontwikkeling van de schade aan het opvulmateriaal weergegeven. Na proef C01 is geen schade aan het opvulmateriaal geconstateerd. Tijdens Proef P02 zijn 103 stenen verplaatst. Na Proef C03 is veel materiaal van het opvulmateriaal over de kubussen op het zeevaartse talud verspreid. Een paar steentjes zijn over de constructie naar de havenzijde verplaatst. In de volgende proeven verslechterde de situatie en kan geconcludeerd worden dat al bij Proef C03 ( $H_s = 6.8 \text{ m}$  en  $T_p = 10.9 \text{ s}$ ) de stabiliteit van het opvulmateriaal onvoldoende is. De schade was na Proef C03 dusdanig groot dat het niet meer mogelijk was de schade kwantitatief vast te stellen, omdat steentjes van het opvulmateriaal tussen de kubussen en de stenen van de teen zijn terechtgekomen. Hierdoor was het helaas niet mogelijk een betrouwbare schadecurve voor het opvulmateriaal op te stellen.

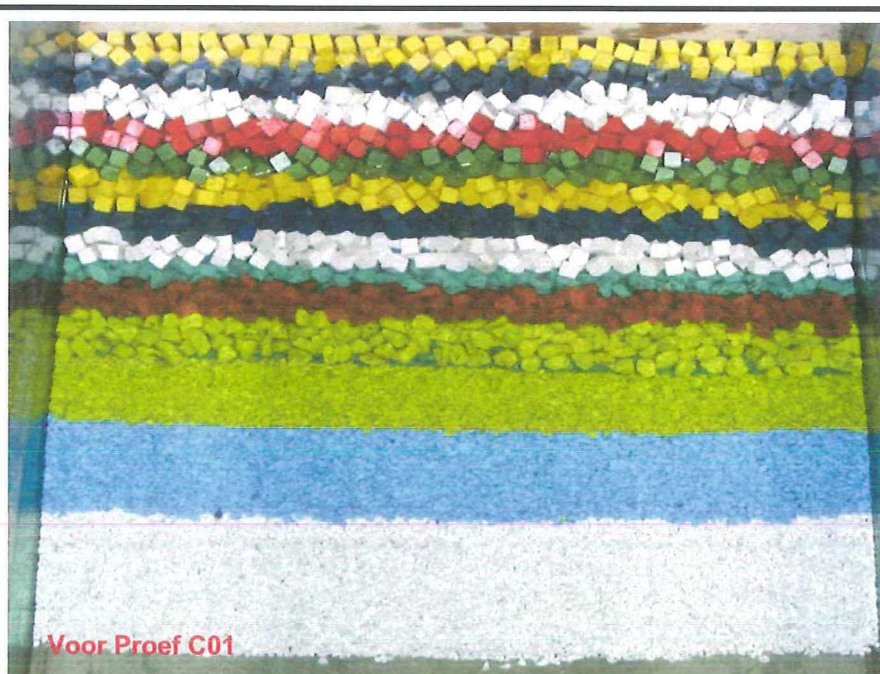
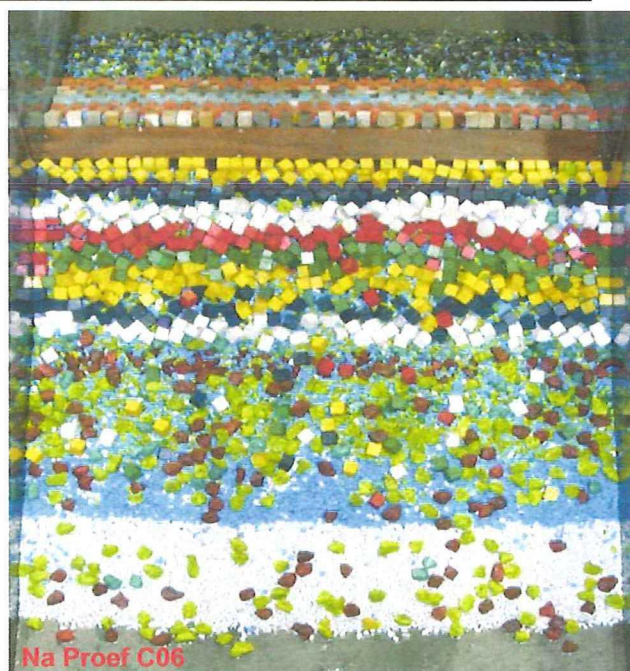
Foto C.16

Stabiliteit van de constructie voor serie  
C01 - C06

NAP +0.0m

De schade aan de kubussen voor *Proevenserie C0* (waterstand NAP +0.0 m) was behoorlijk groot ( $N_{od} = 1.0$  na Proef C05). Na de laatste proef (Proef C06 met  $H_s = 9.1 \text{ m}$ ) was het faalcriterium overschreden ( $N_{od} > 2$ ). Uit visuele observatie blijkt dat de grote schade aan het opvulmateriaal de schade aan de kubussen versneld te hebben. Omdat dit materiaal tussen de kubussen kwam te liggen was de ‘interlocking’ tussen de kubussen een stuk minder en leken de kubussen eerder uit het talud te verplaatsen dan tijdens andere proevenseries. Dit is in tegenspraak met bevindingen die gedaan zijn in het onderzoek van Van den Berg (2004). Na deze proevenserie is besloten om het opvulmateriaal te fixeren zoals gebeurd is voor de andere proevenseries in Proevenserie B. Dit is gedaan omdat dit de resultaten voor de stabiliteit van de toplaag en de teen dan niet beïnvloedde.
