Reststerkte van dijken na initiële schade

SBW-reststerkte fase 1: inventarisatie

1200393-002-HYE-0010

Restveiligheid, waterkeringen, dijken, reststerkte, klei-erosie

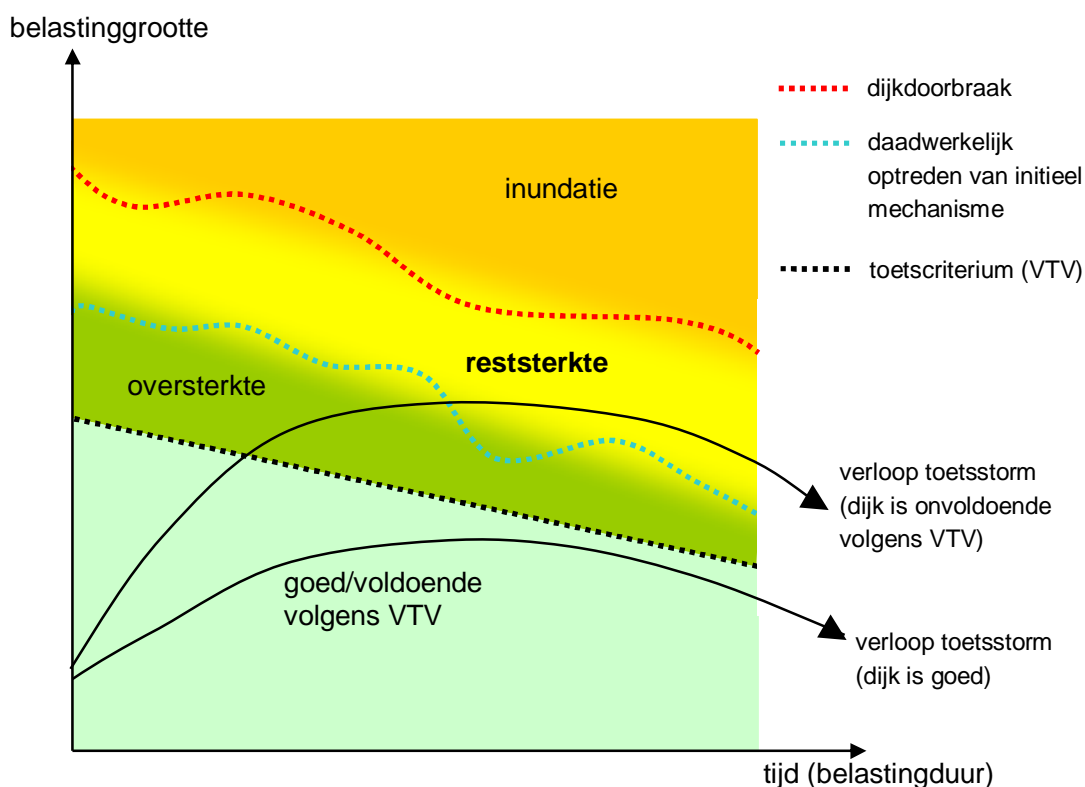
Figuur 1.2 Schematische weergave van huidige toetscriterium, daadwerkelijk optreden van initiële mechanisme en reststerkte

In dit verband is ook het verschil tussen de toetscriteria en het daadwerkelijk optreden van een initieel mechanisme relevant. In WV21 wordt dit de 'oversterkte' genoemd. Als de bekleding voldoet aan de toetscriteria van de VTV, dan is er een kleine kans dat er tijdens de toetsomstandigheden schade optreedt. Meestal zal de belasting nog iets moeten toenemen voordat daadwerkelijk een initieel mechanisme zal optreden. Dit is in Figuur 1.2 schematisch weergegeven.

De totale veiligheidsmarge is namelijk opgebouwd uit de restveiligheid (marge tussen het toetscriterium en het werkelijk optreden van initiële schade) en de reststerkte (marge tussen initiële schade en de dijkdoorbraak), zie Figuur 1.2. In de afleiding van de huidige toetsregels is alleen de marge tussen het toetscriterium en het werkelijk optreden van de initiële schade beschouwd, terwijl ook de marge tussen initiële schade en de dijkdoorbraak aanzienlijk kan zijn. Door deze laatste marge (deels) te benutten, kan de eerste marge verantwoord verkleind worden.

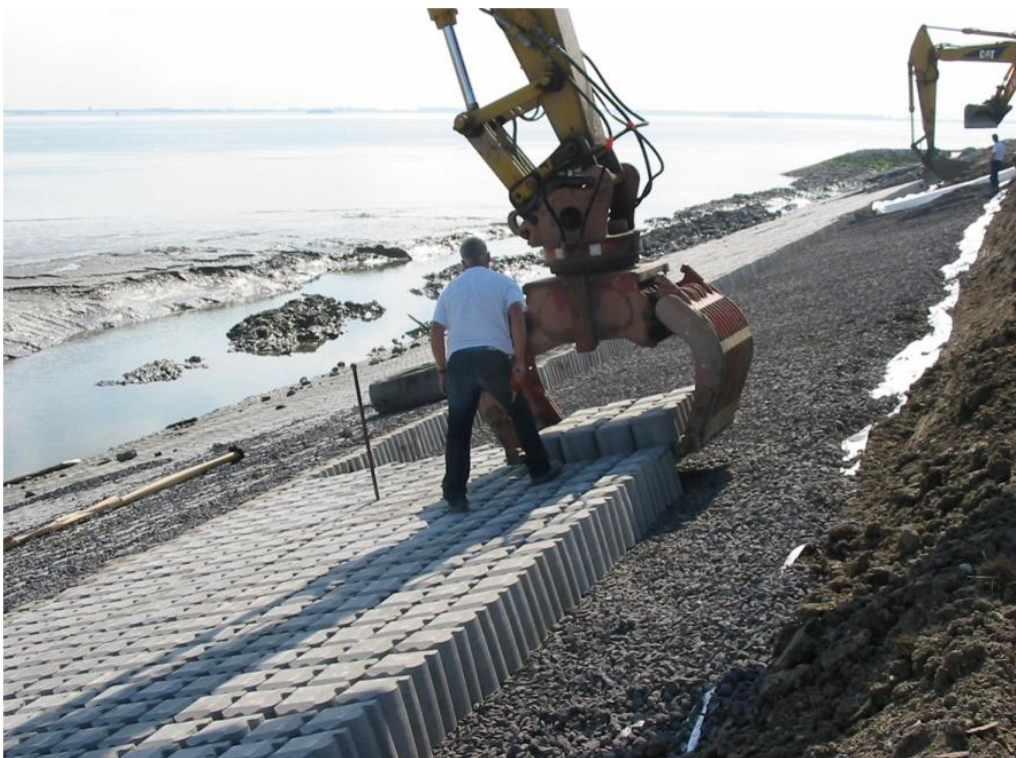
Figuur 1.2 Aanleg van een steenzetting op granulair filter

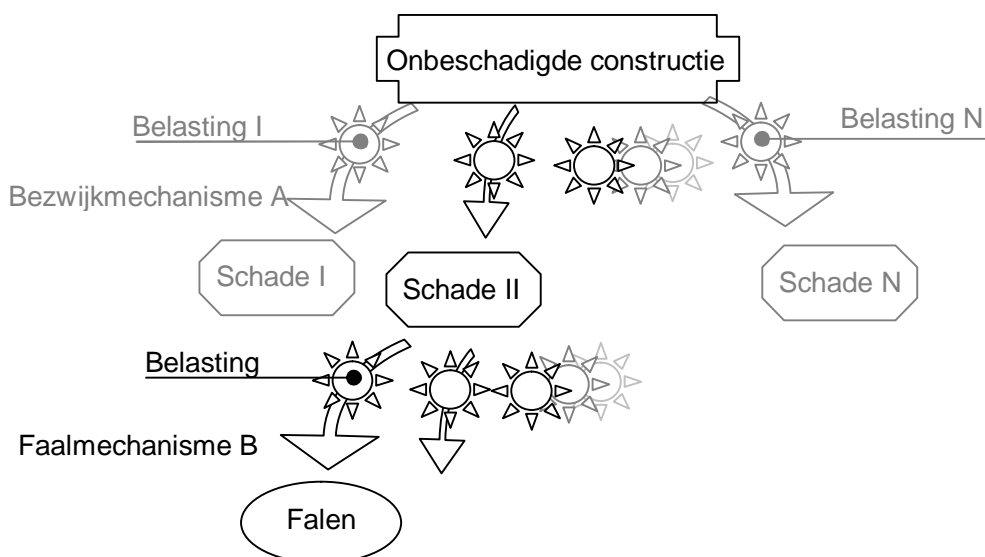
figuur 2.1 Schematische weergave schadeontwikkeling

Dat er schade is ontstaan wil echter nog niet zeggen dat de constructie of het betreffende onderdeel ook daadwerkelijk faalt. Pas als de schade dusdanig is dat de constructie of het betreffende onderdeel zijn functie niet meer naar behoren vervult, is er sprake van falen. Alvorens falen optreedt, kan het dus nodig zijn dat verschillende belastingen op de constructie inwerken, waarbij verschillende stadia van proces van toenemende schade worden doorlopen. Het zal afhankelijk zijn van de sterkte ten aanzien van de verschillende schade-, danwel faalmechanismen en van de belastingsvolgorde hoe de constructie zal falen, zie figuur 2.1.

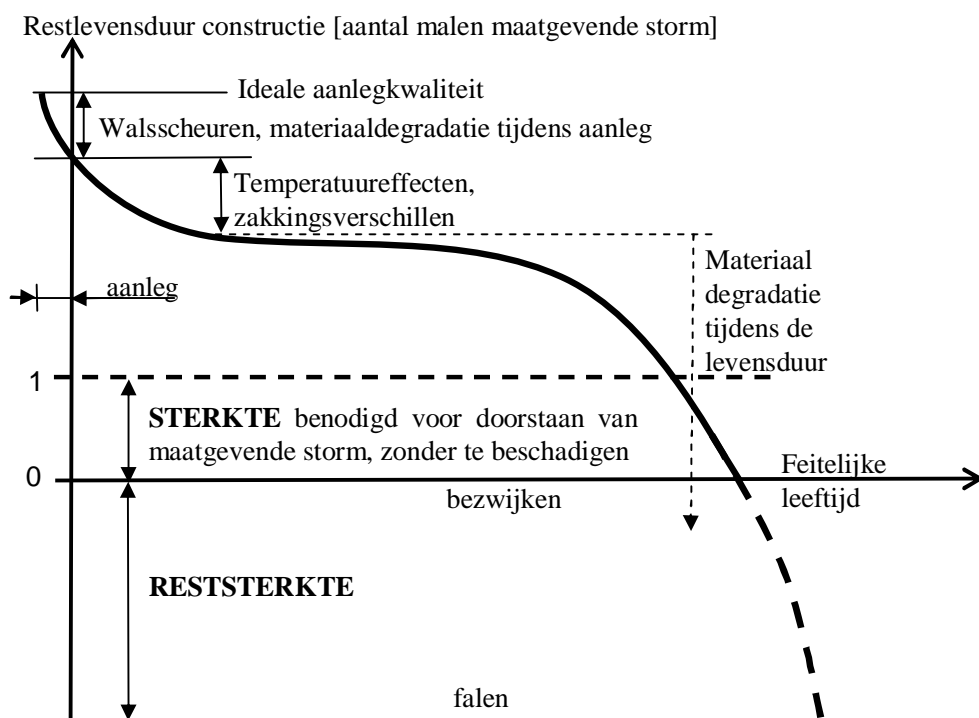
figuur 2.2 Principeschets leeftijd en levensduur van een asfaltbekleding

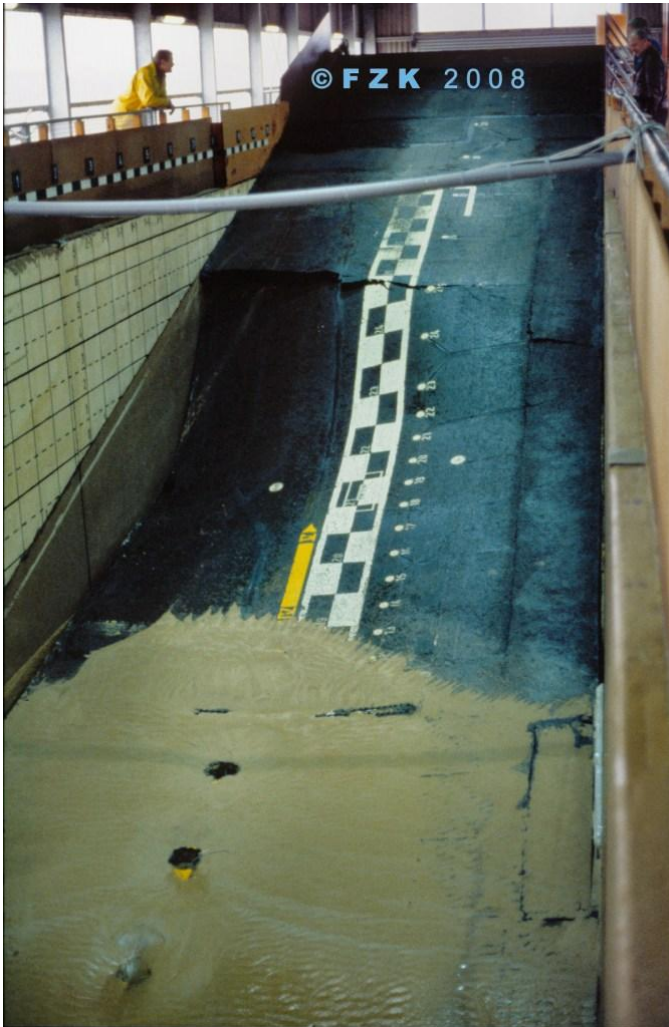
figuur 3.1 Ingestorte asfaltbekleding in GWK, Hannover

De kunstmatige schade in deze proef bestond aanvankelijk uit een perforatie met drie rijen gaten $\varnothing 2,5$ cm. Later zijn ook op verschillende hoogten gaten in de vorm van boorkernen $\varnothing 20$ cm aangebracht. Uiteindelijk is de bekleding zwaar ondermijnd, maar niet bezweken door de golfbelasting. De bekleding is pas ingestort na afloop van de proef, zie figuur 3.1.

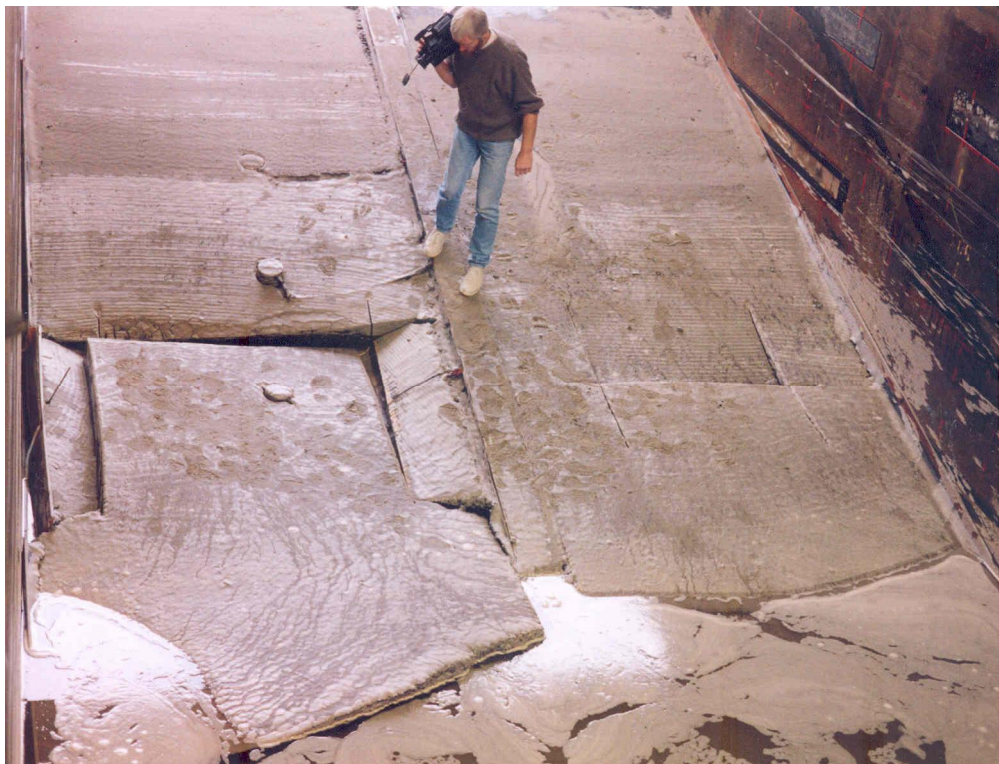
figuur 3.3 Schade na afbreken asfaltschol. De waterstand is verlaagd, zodat schade zichtbaar is.

Ten slotte is schade aangebracht in de vorm van loodrecht op elkaar staande zaagsneden, waarbij ook de oorspronkelijke dicht gezakte zaagsneden weer zijn open gezaagd, zie figuur 3.2, B. Daarna is nogmaals 1,25 uur gegolfd ($H_s = 1,49$ m, $T_p = 8,65$ s). Daarbij bleek het erosieproces beduidend sneller te verlopen waardoor er boven de horizontale zaagsnede een significante verzakking van het talud is opgetreden, zodanig dat bij golfterugtrekking de run-down mogelijk onder de plaat onder de horizontale zaagsnede kon schieten. Uiteindelijk is een plaat met een totale lengte van ca. 3 meter losgescheurd, zie figuur 3.3 en figuur 3.4.

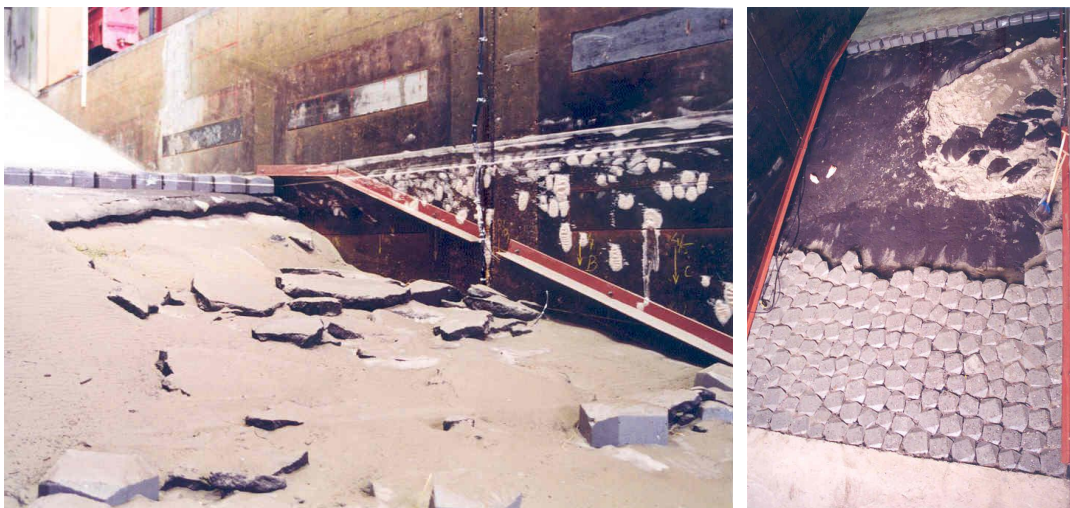
figuur 3.5 Schade aan zandasfaltonderlaag, links aanzicht vanaf ondertalud (voor het schoonspuiten) en rechts bovenaanzicht (na schoonspuiten)

De proef in 1997 betrof een Basaltonzetting op een onderlaag van zandasfalt 10 cm dik. Nadat schade aan de toplaag is opgetreden is doorgegolfd op de restanten van de zetting. De zandasfaltlaag is uiteindelijk bezweken door uitspoeling van zand bij een kabeldoorvoer. Uit eigen waarneming is gebleken dat, nadat een beperkte beschadiging was ontstaan (gat ca. 0,5 x 0,5 m²) deze na een 5-tal golven zich ontwikkelde tot een schade van enkele m². Deze brosse bekleding brak daarbij in relatief kleine stukken, zoals blijkt uit figuur 3.5.

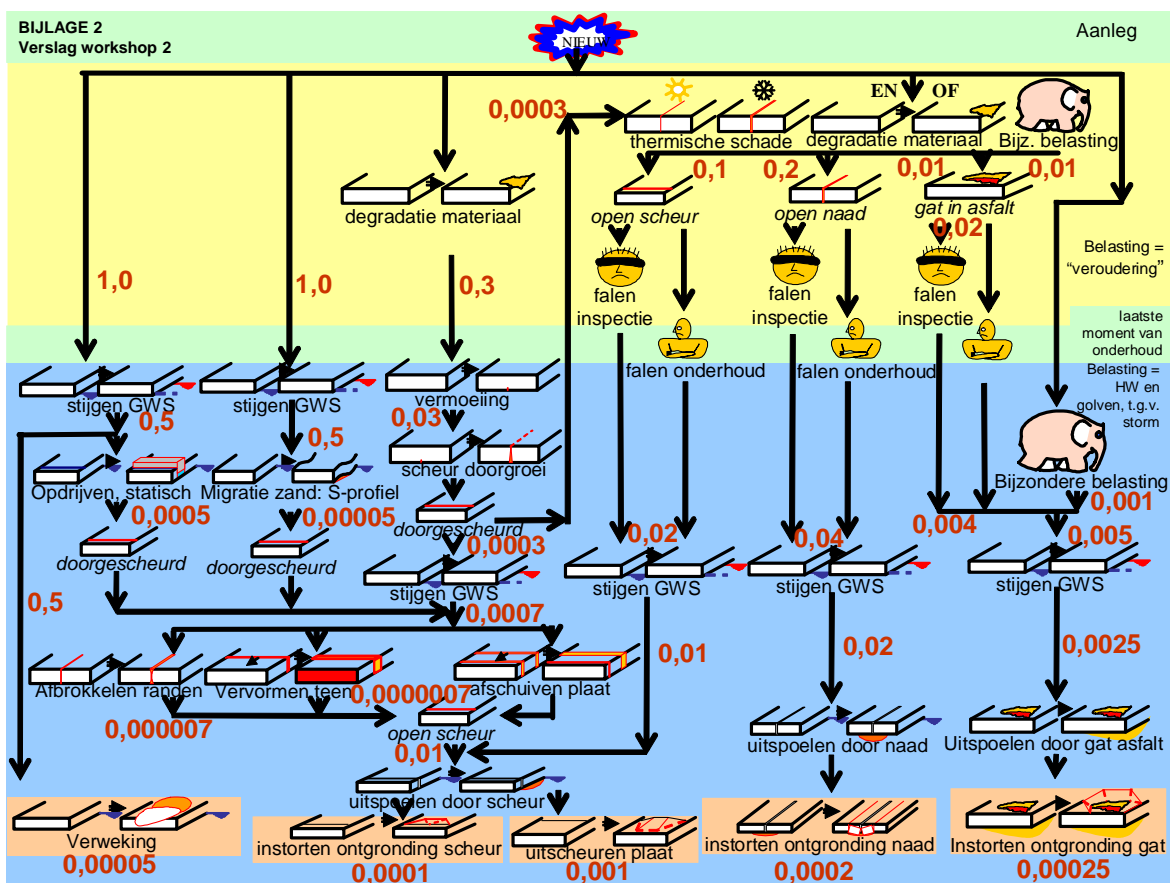
figuur 3.9 Gebeurtenissenboom voor asfaltbekleding op zand met per niveau de kansen van optreden gegeven een maatgevende storm ('t Hart 2008B)

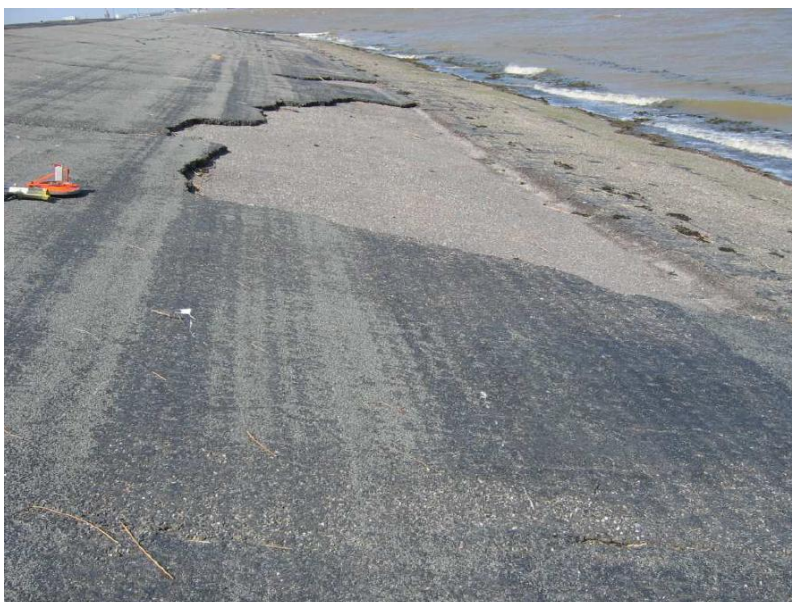
figuur 3.14 Schade strekdam Delfzijl in 2006: gebrekkige hechting tussen gefreesd vak en overlaging.

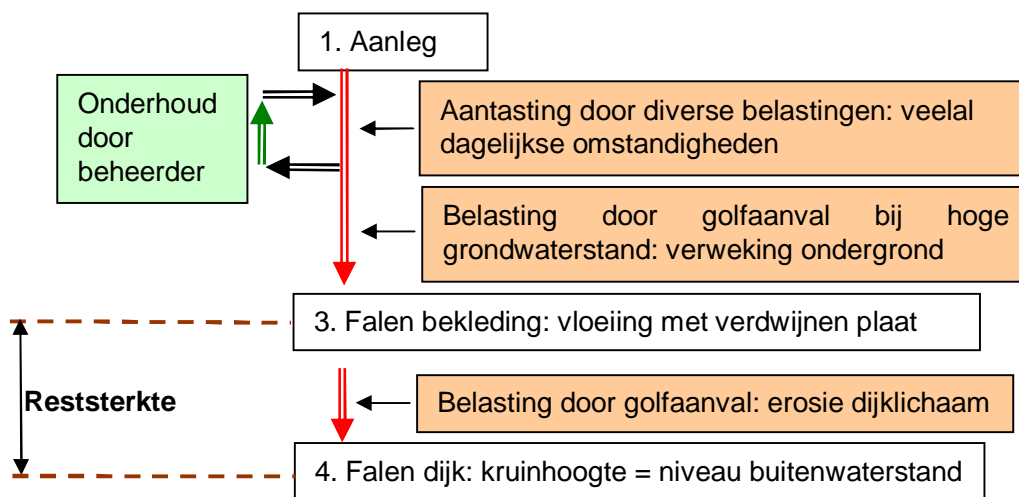
figuur 5.3 Gebeurtenissenboom, faaltak met verweking ondergrond

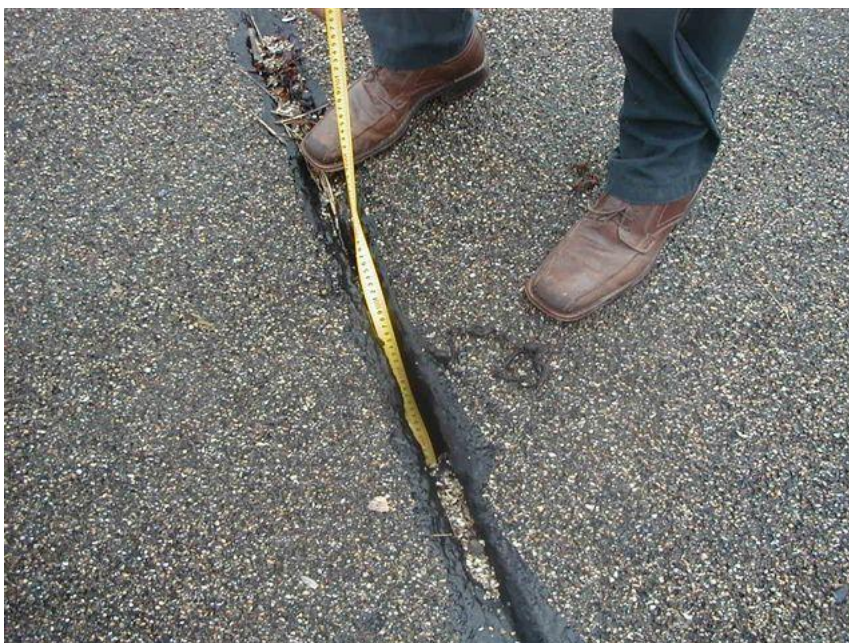
figuur 6.3 *Inspectie van openstaande daglas op de Lauwersmeerdijk*

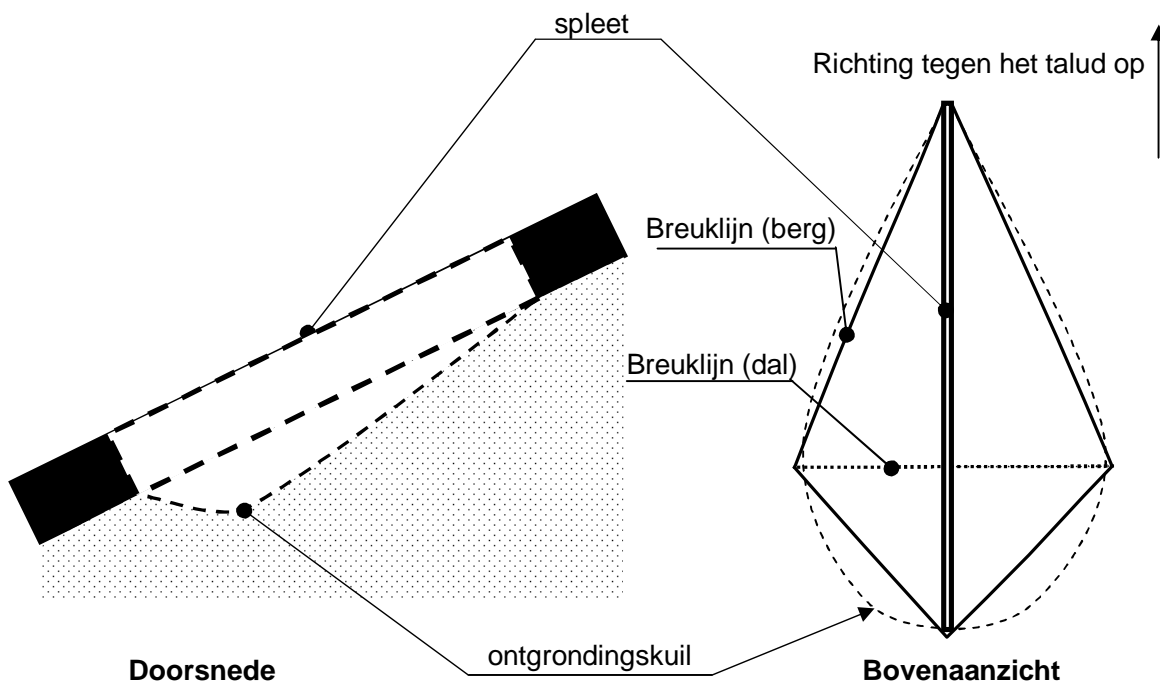
figuur 6.4 Ontgraving in geval van een spleet tegen het talud op, met mogelijk breuklijnenpatroon

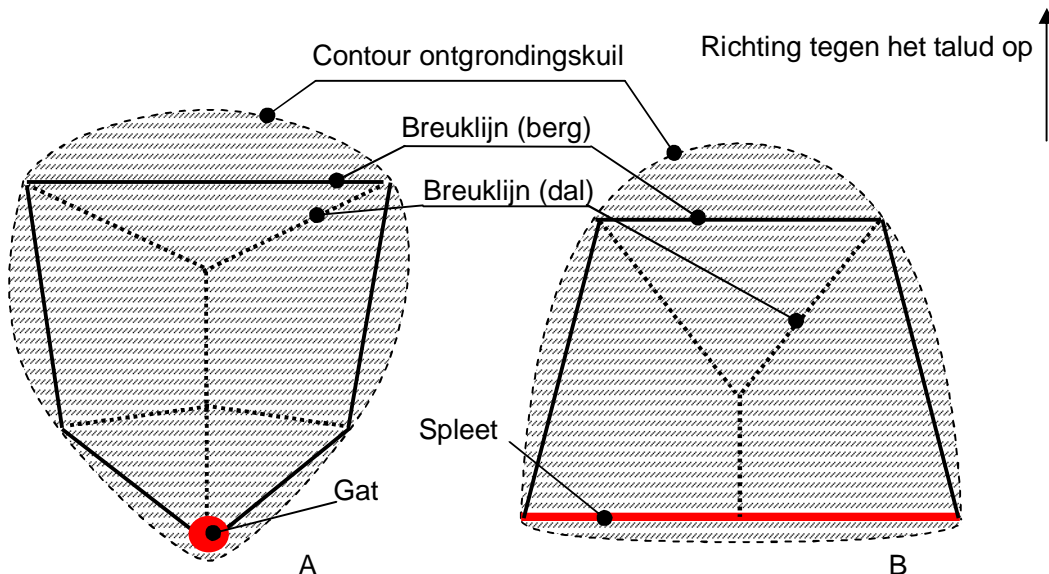
figuur 6.6 Mogelijke breuklijnenpatronen bij het instorten van een asfaltplaat de ontgrondingskuil in, uitgaande van een initiële schade A: gat; B: horizontale spleet.

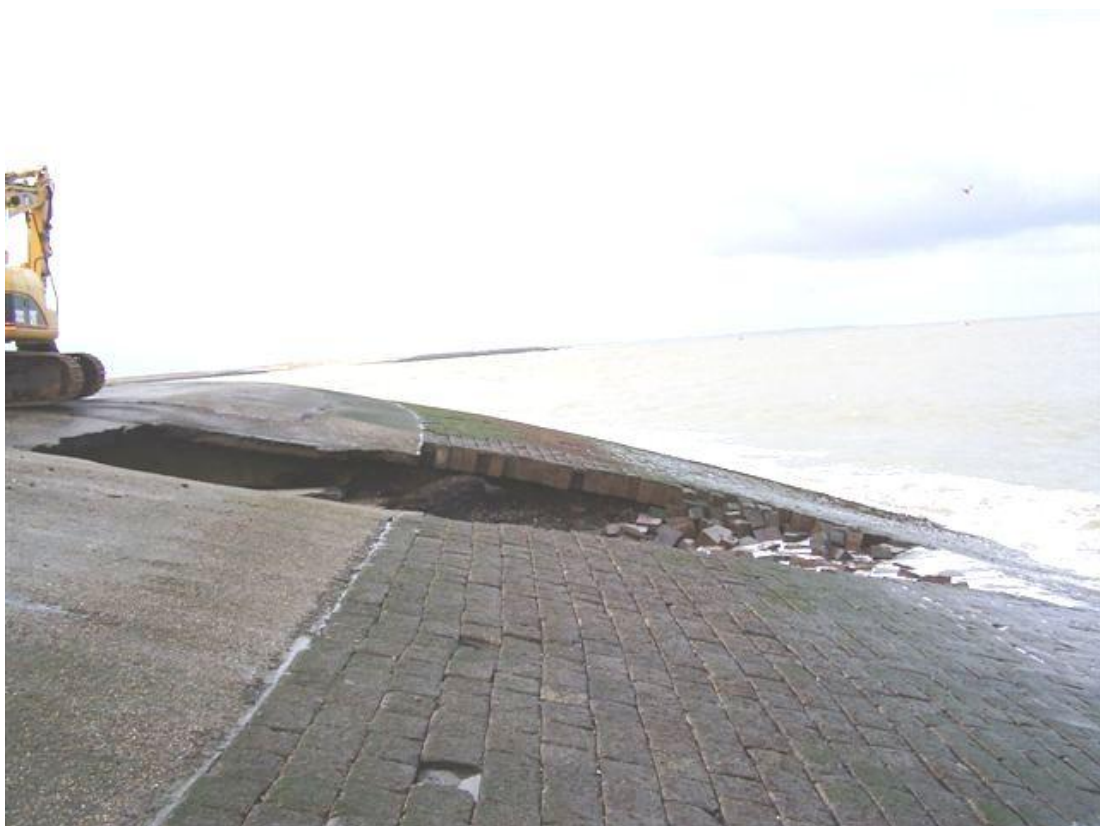
figuur B.1 Schade aan bekleding Roggeplaat Noordzezijde (P1240007)

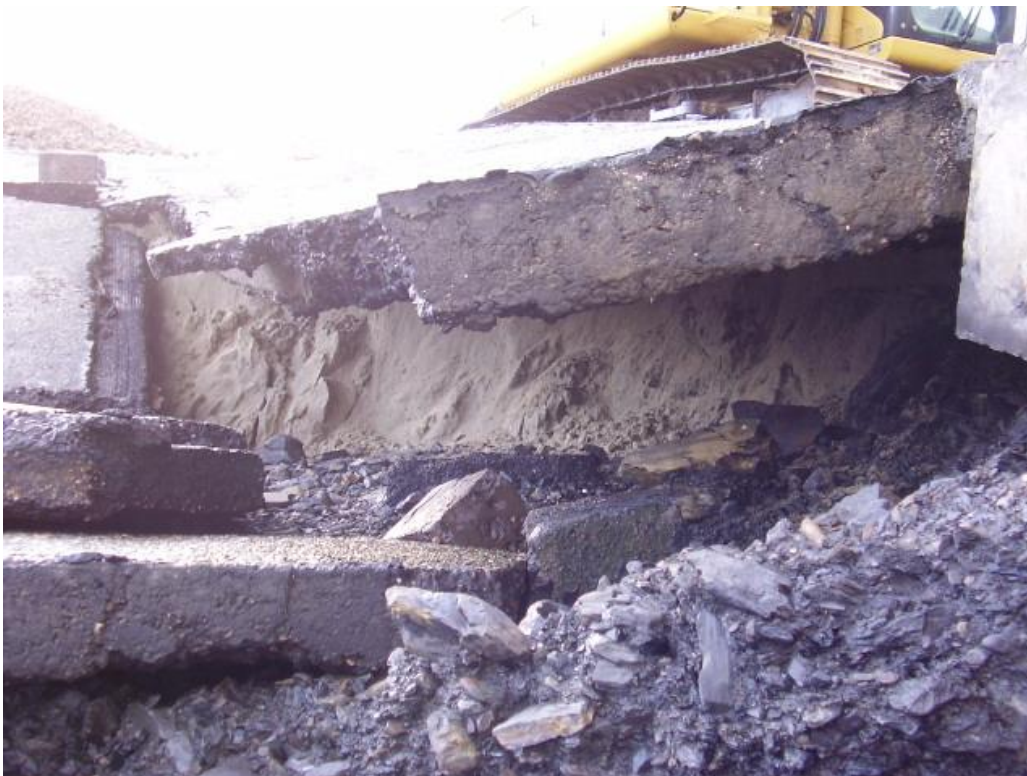
figuur B.3 Ondermijning zuidelijke rand van schade (P3220010)

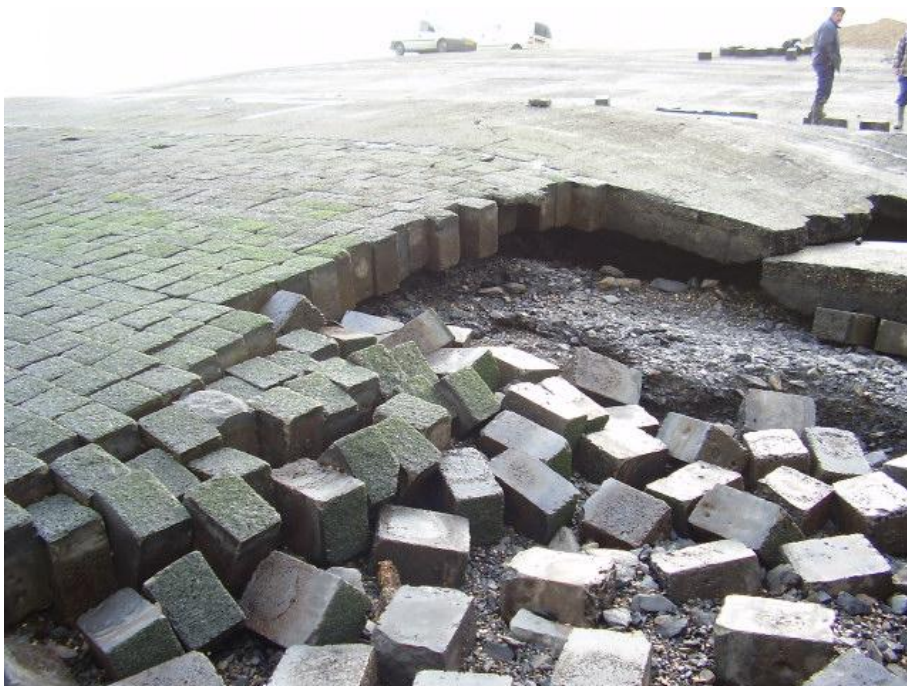
figuur B.6 Noordelijke rand schade Roggeplaat (P3220019)

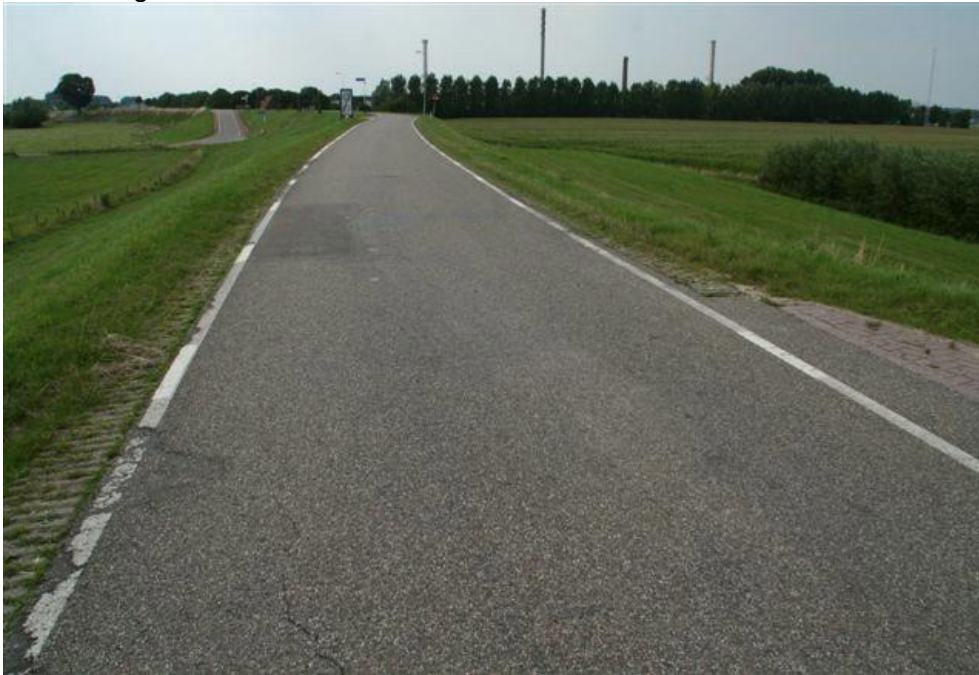
Foto 1.1 Noordzijde Waaldijk bij Lingewaal. Buitentalud gras (links op foto). Weg op de kruin van de dijk. Verharde afrit aan rivierzijde, links-boven op de foto.

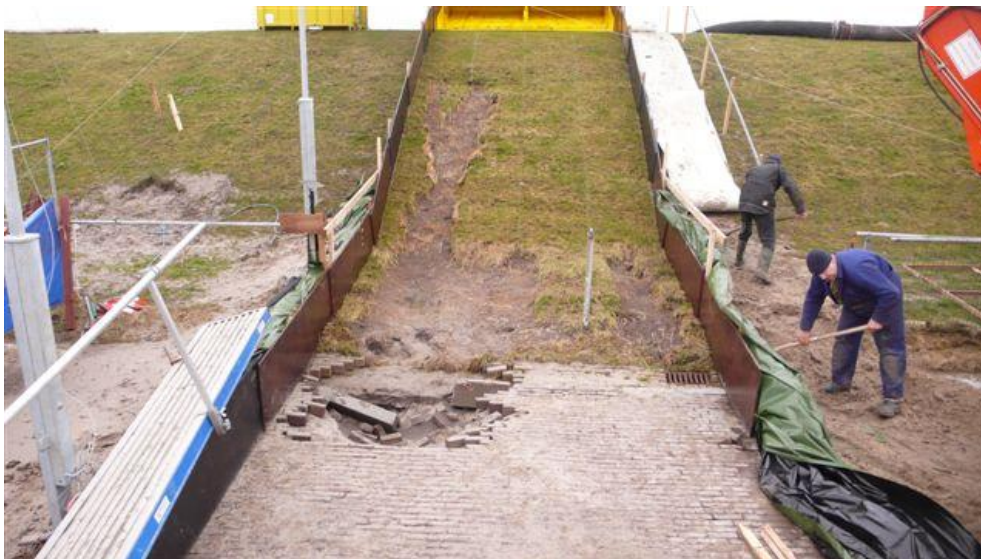
Figuur 3.4 Schade aan verharding bij teen van binnentalud bij golfoverslagproeven op de Afsluitdijk (2009)
