BIJLAGE 5: Inspectierapport Zeetoegang IJmuiden T0-onderzoek Complexcode: 25A-001

OMSCHRIJVING : Sluizencomplex in het Noordzeekanaal te IJmuiden
 NAAM : IJmuiden sluizen
 BEHEEROBJECT : 01: Noordersluis
 VW / HM : Buitentoeleidingskanaal naar Noordersluis / 14,34
 BEHEERDER : RWS NH / Waterdistrict Noord-Holland
 DOCUMENTNR : R-160

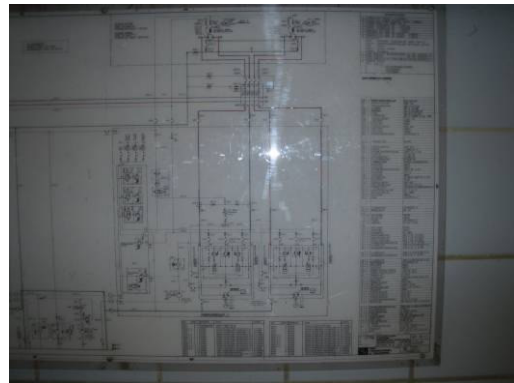
Aan het aandrijving en bewegingswerk is de volgende schade geconstateerd: De in de ruimte aanwezige tekeningen met het hydroliekschema en met hierop de in te stellen druk zijn oud en niet correct (zie Fotonr. 4 en Fotonr. 5).

Deze schade is als risico 2.1-R (Voldoen aan betrouwbaarheidseisen voor bewegende delen en installaties) geformuleerd in bijlage 2. Deze schade kan worden opgelost in vast onderhoud.

Fotonr. 5: schema's zijn verouderd en niet correct

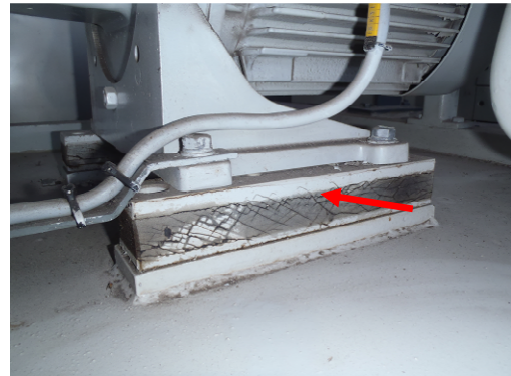
De hydraulische unit, gebouw noordwest, deur nr.1; het rubber onder de pompmotor fundatie is uitgedroogd (zie Fotonr. 6 en Fotonr. 7).

Deze schade vormt nog geen risico en is een aandachtspunt voor vast onderhoud en volgende inspecties.

Fotonr. 7: uitgedroogd fundatierubber - detail

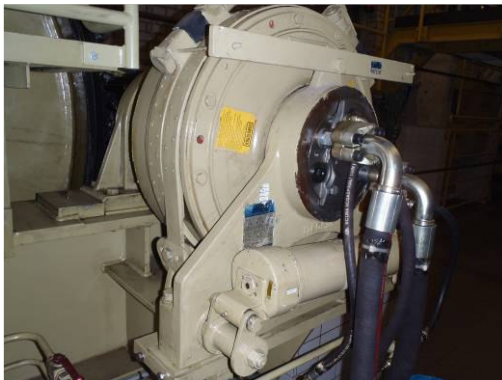
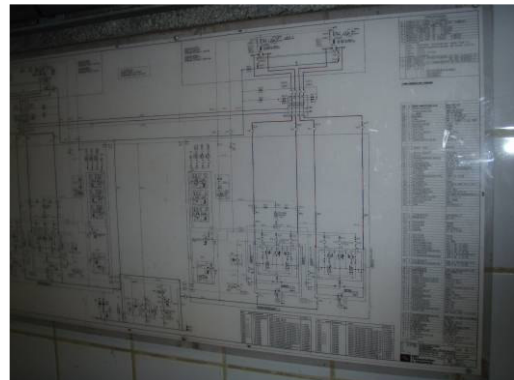
Er is niet aangegeven wat de instelling (druk) is of moet zijn van de rem (zie Fotonr. 8 en Fotonr. 9) Een verkeerde instelling van de rem kan leiden tot het niet meer functioneren van de deur.

Dit is als risico ten aanzien van 2.1-R (Voldoen aan betrouwbaarheidseisen voor bewegende delen en installaties) geformuleerd in bijlage 2.

Fotonr. 8: druk voor rem niet aangegeven

Fotonr. 9: druk voor rem niet aangegeven

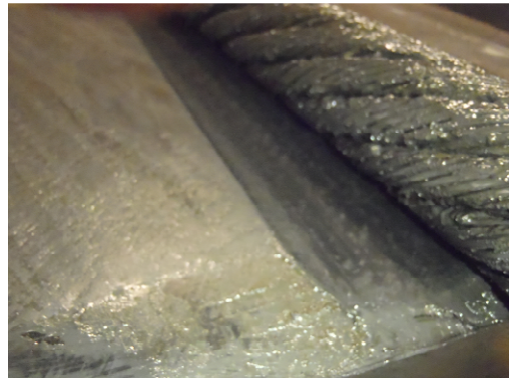
Aan de kabelspaninrichting is het volgende geconstateerd:
De kunststof geleidingsloffen tonen lichte slijtage (zie Fotonr. 10 en Fotonr. 11).
Deze schade vormt nog geen risico en is een aandachtspunt voor vast onderhoud en volgende inspectie.

Fotonr. 11: slijtage geleidingsblok – detail

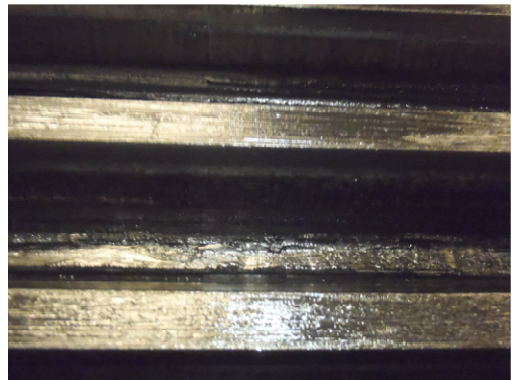
1. De tanden van de tandkrans van de roldeur west (deur 1) en roldeur oost (deur 3) vertonen vreesporen op alle tanden. (zie Fotonr. 12 en Fotonr. 13)
2. De tanden van het rondsel roldeur west (deur 1 zie Fotonr. 14 en Fotonr. 15)

Naar de oorzaak van de schades loopt een onderzoek. (zie Rapportage Noordersluizen Complex IJmuiden (lierwerken) revisie 2, SKF, datum uitvoering december 2009 / januari 2010).

Schade 1 en 2 zijn als risico ten aanzien van 2.2-R (Voldoen aan constructieve eisen in relatie tot schades) geformuleerd in bijlage 2.

Fotonr. 13: vreetsporen aanwezig

Deze schades zijn nog niet in MIOK opgenomen als maatregel. Uit het uitgevoerde NDO onderzoek en uitkomsten uit lopend nader onderzoek kan een advies worden opgesteld.

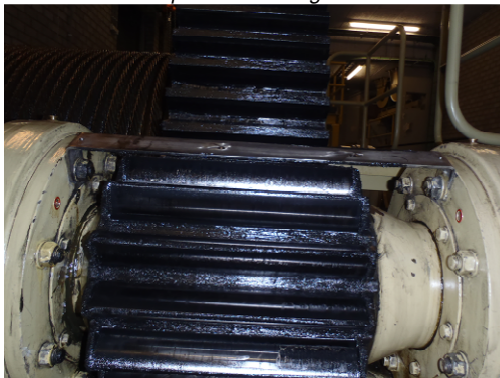
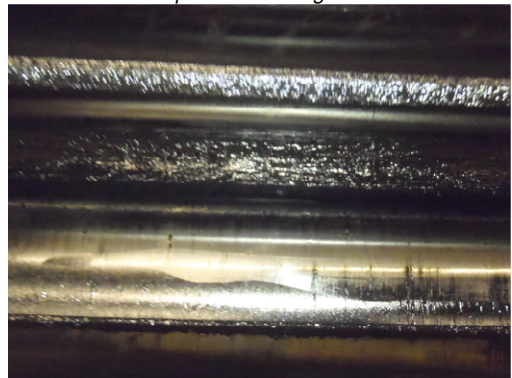
15) en roldeur oost (deur 3 zie Fotonr. 16 en Fotonr. 17) vertonen vreetsporen op alle tanden.

Fotonr. 14: vreetsporen aanwezig – roldeur oost

Fotonr. 15: vreetsporen aanwezig – detail

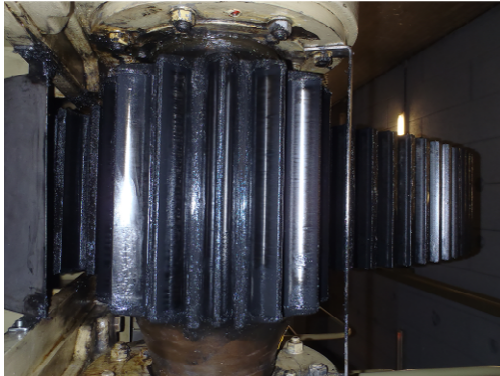
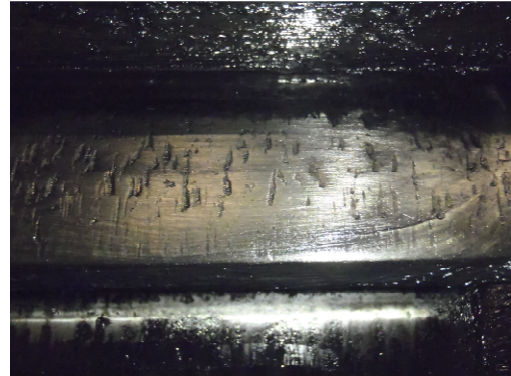
Fotonr. 16: vreesporen aanwezig – overzicht

Fotonr. 17: vreesporen aanwezig – detail

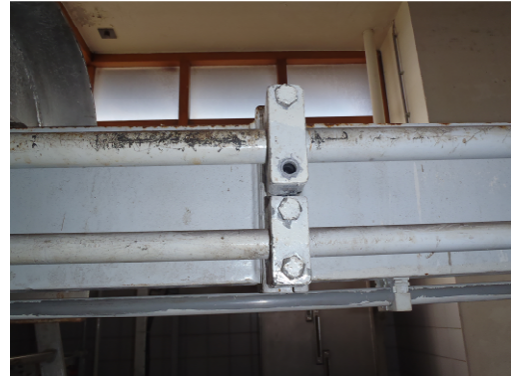
In gebouw Zuid-Westzijde, schuif4, ontbreekt bij een support van de hydrauliekleidingen een bout (zie Fotonr. 19 en Fotonr. 20).

Schade vormt geen risico, oplossen met vast onderhoud.

Fotonr. 20: ontbrekende bout bij support - detail

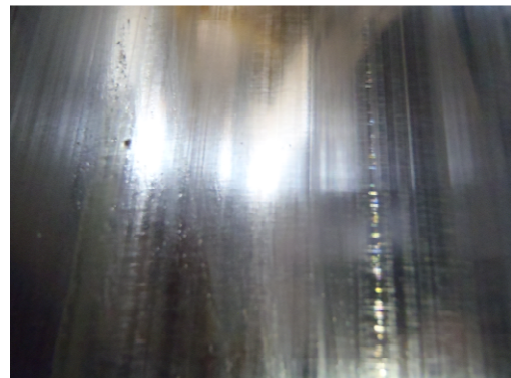
1. cilinderstang, gebouw noordoost, rioolschuif nr.7 en 8; er zijn lichte krassen aanwezig op de stangen (zie Fotonr. 21 en Fotonr. 22).
2. cilinderstang, gebouw noordoost/westzijde, rioolschuif nr.5; vertoont veel blaasjes en pitting in chroomlaag (zie Fotonr. 23 t/m Fotonr. 26).
3. Tijdens beweging van deze cilinder was een resonerend geluid waarneembaar. Verder is het opmerkelijk dat de beide cilinders niet volledig in-trekken, dus dat de rioolschuif geen volledige openslag maakt.

Schade 1 vormt nog geen risico en is een aandachtspunt voor volgende inspecties. Schade 2 is als risico ten aanzien 2.2-R (Voldoen aan constructieve eisen in relatie tot schades) geformuleerd in bijlage 2.

Fotonr. 22: lichte krassen in cilinderstang – detail 1

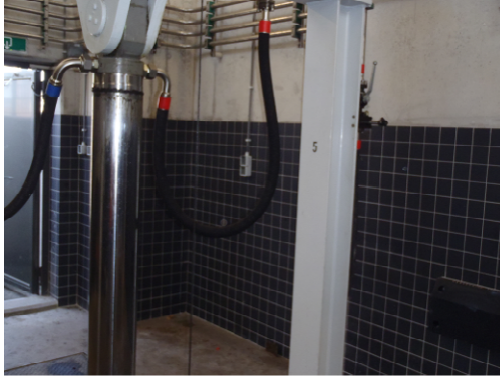
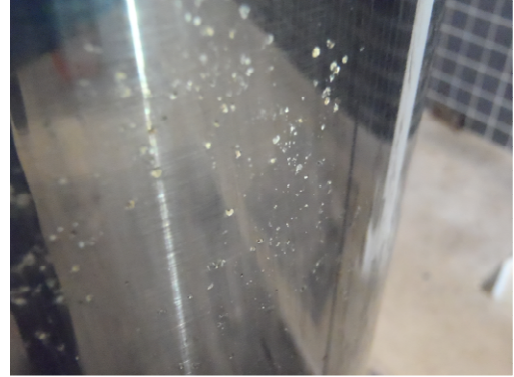
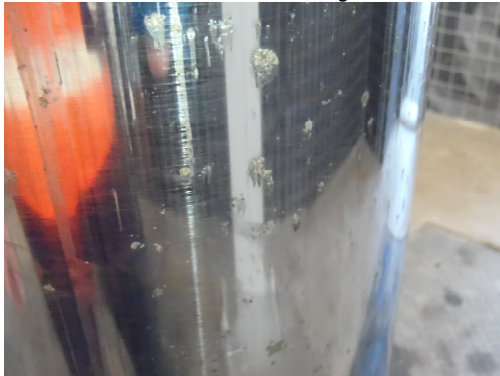
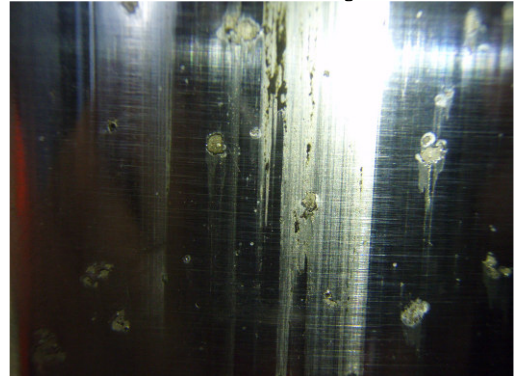
Fotonr. 23: indicaties in cilinderstang - overzicht

Fotonr. 24: indicaties in cilinderstang – detail 1

Fotonr. 25: indicaties in cilinderstang – detail 2

Fotonr. 26: indicaties in cilinderstang – detail 3

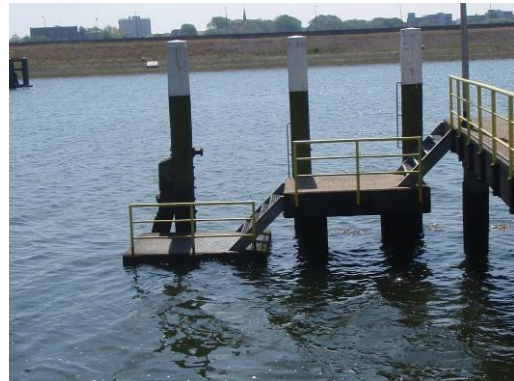
1. De conservering van de reling is plaatselijk beschadigd en er vindt corrosie plaats (zie Fotonr. 30).
2. Het laag gelegen bordes is glad door algen en wier.(zie Fotonr. 31).

Fotonr. 31: glad bordes

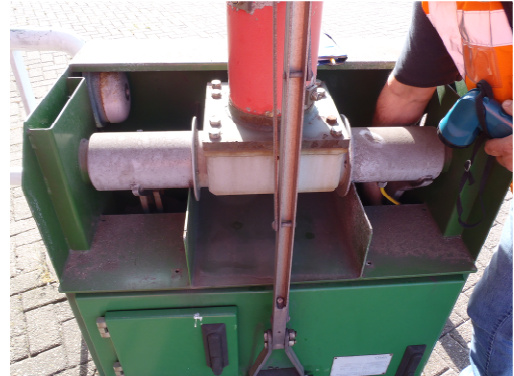
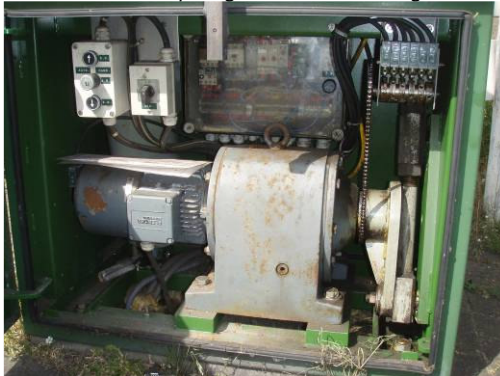
1. Aan de onderste lager van de krukas is lichte speling geconstateerd bij de installaties op de locatie Noord-West-, Zuid-West- en Zuid-Oost-zijde (zie Fotonr. 33, Fotonr. 34 en Fotonr. 35).
2. De slagbomen zijn niet voorzien van reflecterende stroken (zie Fotonr. 36)
3. De conservering is geheel verkrijt (zie Fotonr. 37 en Fotonr. 38). Locatie: N/W, Z/W(typ.), Z-O(O+W zijde), N/O(typ.); reserve deur-zuid.
4. Laatste 5 bevestigingen ontbreken (zie Fotonr. 39 en Fotonr. 41). Locatie: N/W zijde; de rok is deels provisorisch met ty-raps aan de boom bevestigd.
5. De rok is, mogelijk door aanrijding, deels vervormd geraakt (zie Fotonr. 41 en Fotonr. 42). Locatie: N/W, Z/O(W zijde).

Fotonr. 34: lichte speling onderste krukaslager – Z/O

Fotonr. 35: lichte speling onderste krukaslager – Z/W

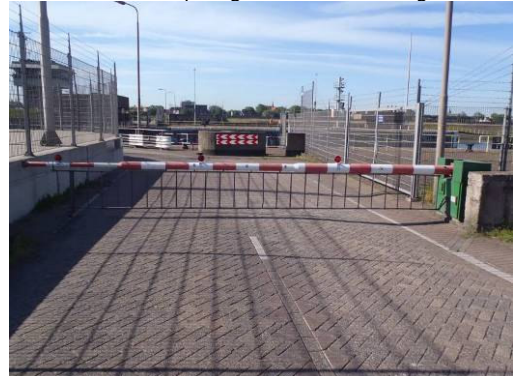
Fotonr. 36: ontbrekende reflecterende stroken

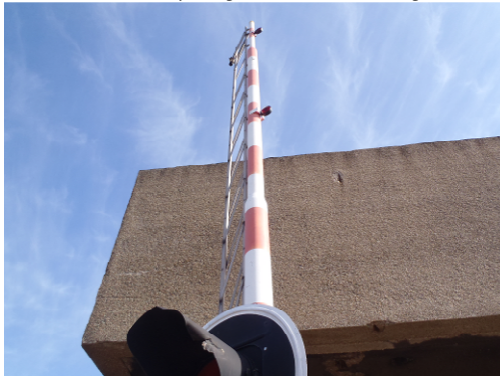
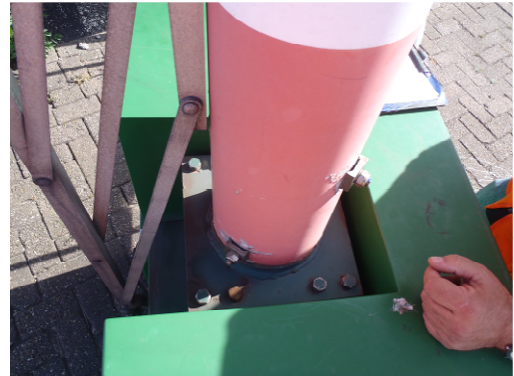
Fotonr. 37: verkrijten conservering

Fotonr. 38: verkrijten conservering

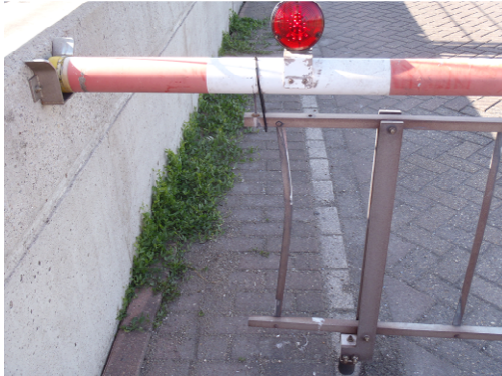
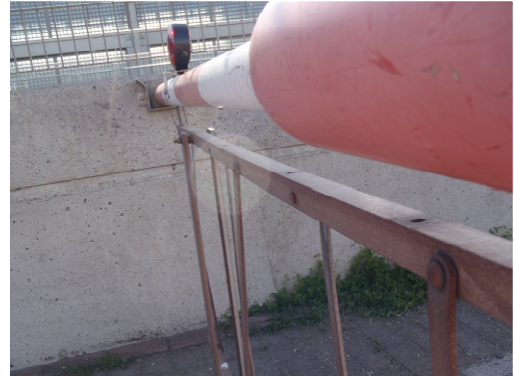
Fotonr. 39: rok provisorisch bevestigd -1-N/W zijde

Fotonr. 40: rok provisorisch bevestigd - 2-N/W zijde

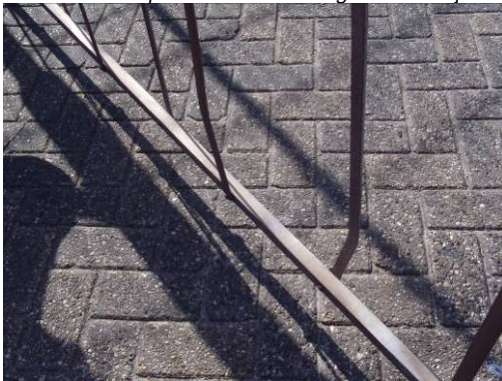
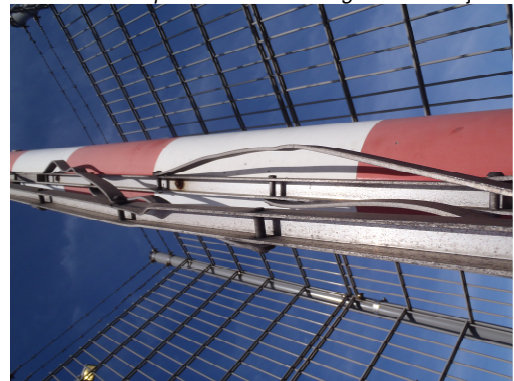
Fotonr. 41: rok vervormd – NW-zijde

Fotonr. 42: rok vervormd – Z/O(W zijde)

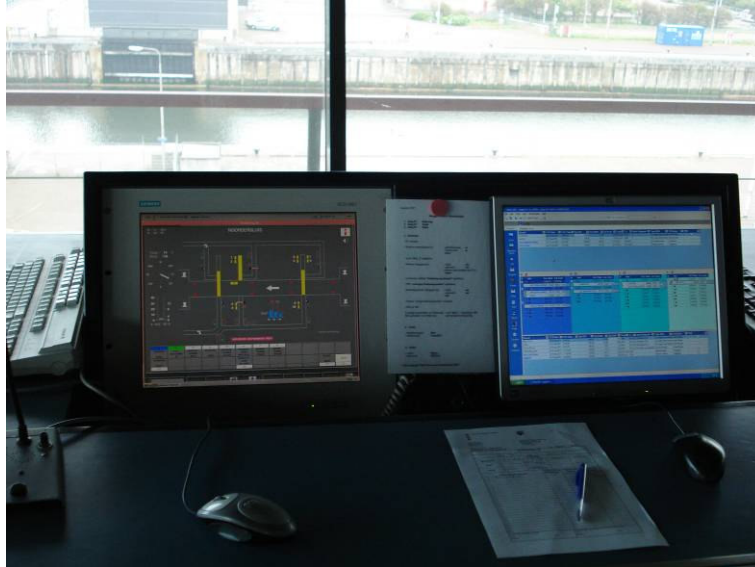
Fotonr. 45: Bedienings- en besturingssysteem

Het bedienings- en besturingssysteem bestaat uit Siemens S5-plc's, die aan het einde van de technische levensduur zijn. Er is reeds een opdracht verstrekt om deze installatie binnen 3 jaar te vervangen. Zie ook §4.8.6.

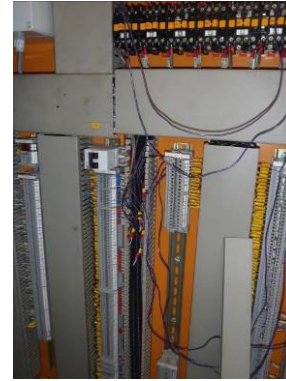
1. Bij alle drie de deuraandrijvingen is in kast A1 een uitbreiding aangebracht. Deze is provisorisch (losse bedrading) en staat niet op tekening (zie Fotonr. 46). Voor deze aanpassing is bedrading van klemmenstrook losgenomen en in draadgoot gestopt (zie Fotonr. 47)..

Fotonr. 47: Losgenomen bedrading

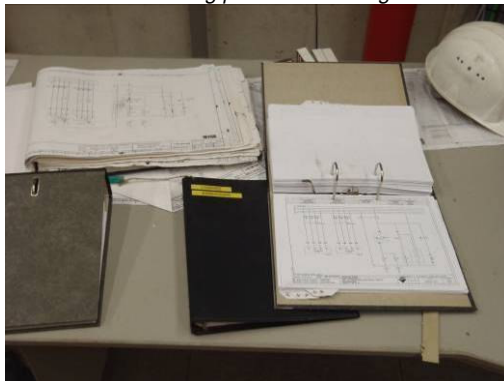
2. In de technische ruimten zijn tekeningenpakketten aanwezig op zowel A3 als A4 formaat. Informatie op de twee verschillende pakketten is niet gelijk. Op A3 formaat zijn revisieaantekeningen aangebracht die niet zijn verwerkt in het A4 pakket (zie Fotonr. 48).

Fotonr. 48: Verschillende tekeningenpakketten

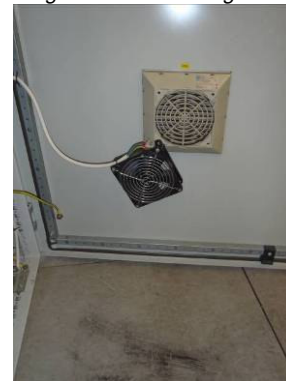
4. Van kast 5N33-13 (SCADA) is de ventilator los, waardoor deze niet goed meer functioneert. Het rooster is sterk vervuild (zie Fotonr. 49). Hierdoor kan de temperatuur onnodig hoog oplopen wat de levensduur verkort.

Fotonr. 49: Ventilator hangt los, rooster is vuil

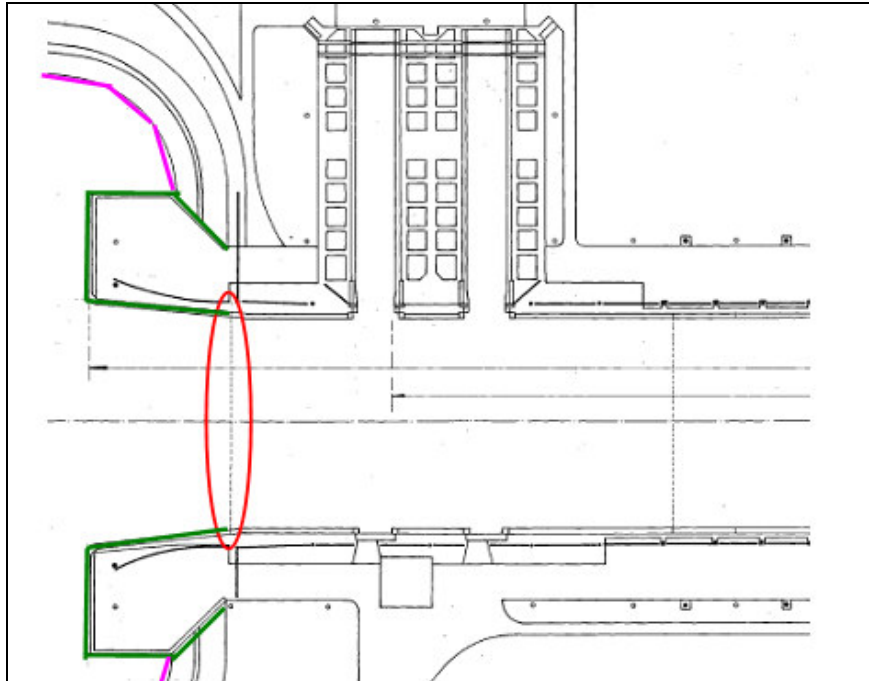
2. De aansluiting tussen de bodem/oeverbescherming en het sluis hoofd bestaat onder water uit stortsteen en ligt strak tegen de beton van het sluis hoofd. Ook de aansluiting van het zetsteen net onder de waterlijn (ongeveer ter hoogte van de roze lijn in Figuur 2) vertoont geen onregelmatigheden. Er zijn aan beide zijden van het sluis hoofd (ter plaatse van de groene lijnen in Figuur 2) geen verzakkingen en of schades aangetroffen.

Figuur 2: Bovenaanzicht buitenhoofd Noordersluis; te inspecteren overgang naar bodem- en oeverbescherming

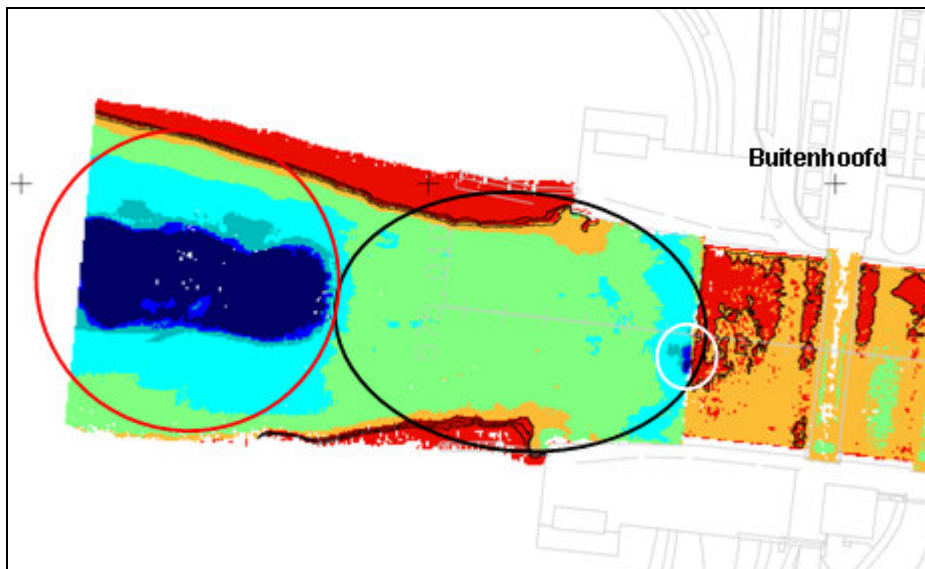
6. Het rood omcirkelde gebied in Figuur 3 is zoals verwacht de onverdedigde bodem. De onverdedigde bodem bestaat voornamelijk uit klei.

Bovenstaande waarnemingen vormen geen risico en zijn een aandachtspunt voor volgende inspecties.

Figuur 3: Multibeammeting aan de zijde van de Noordzee met aandachtsgebieden voor de duikinspectie

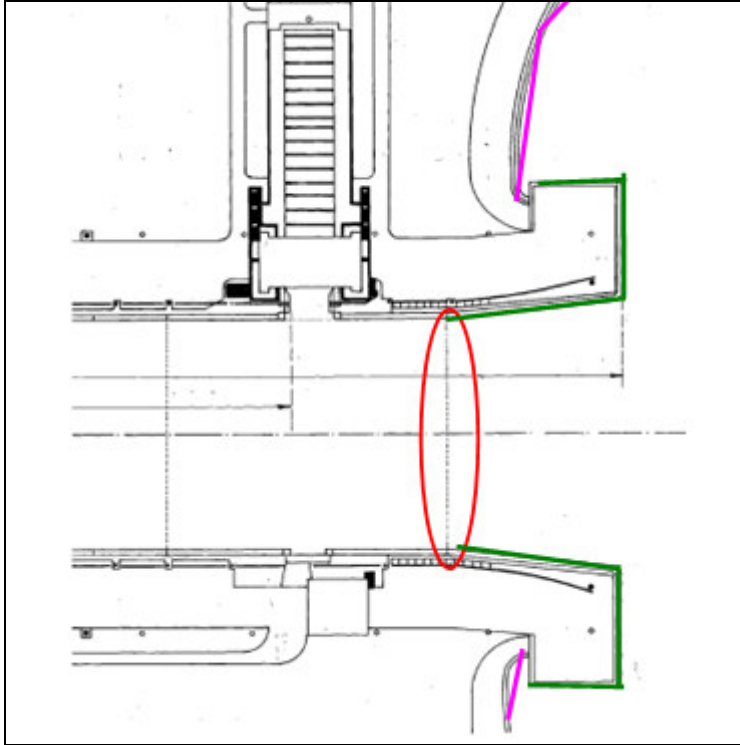
2. Ter hoogte van de roze lijn uit Figuur 4 gaat de bodembescherming geleidelijk over in de oeverbescherming en beide bestaan uit stortsteen. Aan de noordzijde is het stortsteen voornamelijk opgevuld met zand wat varieert van 0 tot 10cm boven het stortsteen. Het stortsteen sluit goed aan op de damwanden van de in het verlengde van de roze lijn in figuur 5 aanliggende kade. Er zijn geen onregelmatigheden in de vorm van verzakkingen, ontgrondingen of schades aangetroffen.

Figuur 4: Bovenaanzicht binnenhoofd Noordersluis; te inspecteren overgangen naar bodembescherming

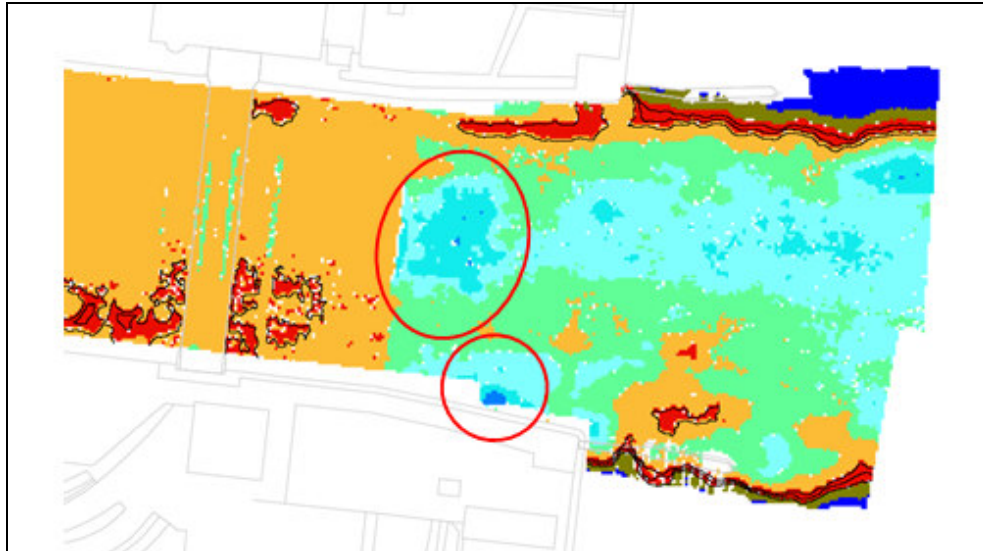
5. Ter plaatse van de grote rode cirkel in Figuur 6 is de verdedigde bodem schoongespoeld vermoedelijk door schroefwerving. Bij de kleine rode cirkel (aan de zuidzijde) zijn geen grote diepteverschillen waarneembaar. Tijdens de inspectie sluit het gepenetreerde stortsteen goed aan op het sluishoofd. Er is een dunne laag sediment zichtbaar 0 tot 15cm

Bovenstaande waarnemingen vormen geen risico en zijn een aandachtspunt voor volgende inspecties

Figuur 6: Multibeammeting aan de zijde van het Noordzeekanaal met aandachtsgebieden voor de duikinspectie

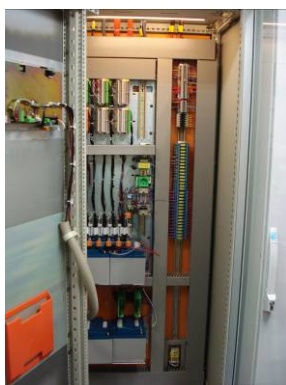
Fotonr. 60: brandmeldinstallatie

In de besturingskast in het centrale bedieningsgebouw is een losse kabel (zie Fotonr. 60 en Fotonr. 61)

Dit is op zich geen risico. Wel wordt geadviseerd om in vast onderhoud de kast op te ruimen.

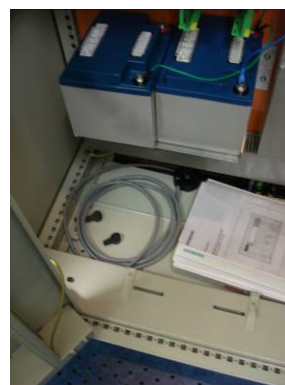
Fotonr. 61: losse kabel

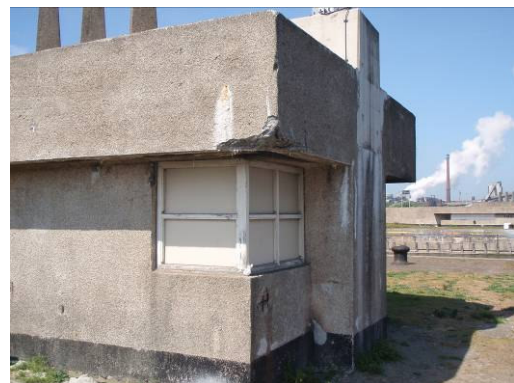
1. De gebouwen op het binnen en buitensluishoofd (uit 1929) verkeren in een slechte staat van onderhoud. De kozijnen zijn rot. Verder vertoont de beton veel chloride geïnitieerde schade en vermoedelijk ASR schade. (zie Fotonr. 75 en Fotonr. 76)
2. De gebouwen voor de schuiven van de omloopriolen op de zuidkant van het complex verkeren in slechte staat. De constructie vertoont veel chloride schade en de wapening is aangetast door corrosie. In het verleden heeft men over de beton spuitbeton aangebracht maar dit wordt er op veel plaatsen al weer afgedrukt. (zie Fotonr. 77 t/m Fotonr. 80)
3. De stuclaag van het centrale bedieningsgebouw vertoont veel craquelé. De stuclaag is lokaal onder handbereik afgeklopt en hecht nog goed op de ondergrond (zie Fotonr. 81 en Fotonr. 82)
4. Het gebouw achter de schuivenloods staat volledig leeg en is niet meer in

Schade 1 is als risico ten aanzien van 2.2-R (Voldoen aan constructieve eisen in relatie tot schades) geformuleerd in bijlage 2.

Fotonr. 76: gebouwen sluishoofd

Voor schade 1 (de gebouwen op het sluishoofd) moet worden nagegaan wat de functie nog is en wat de wenselijkheid is dat deze worden behouden. Indien herstel wenselijk zie dan schade 2.

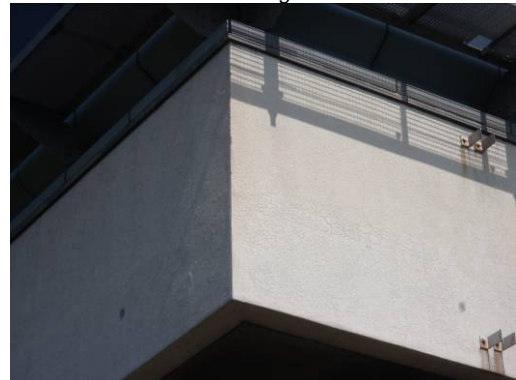
Schade 3 is nog geen risico en is een aandachtspunt voor volgende inspecties.

Fotonr. 82: craquelé

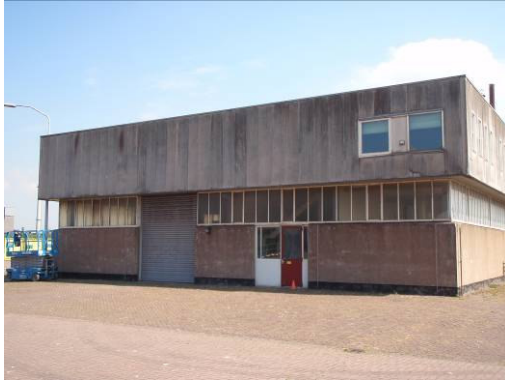
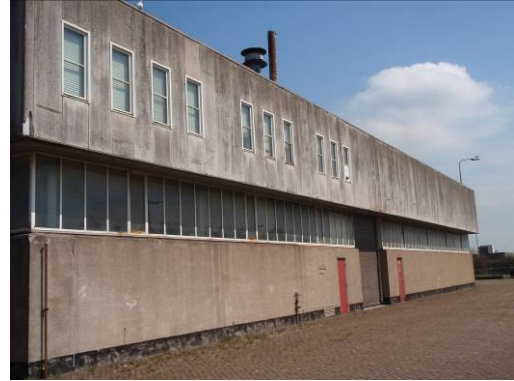
gebruik. Op de deur staat dat er asbest aanwezig is in het gebouw. Daar niet bekend is waar in in welke hoedanigheid is het gebouw niet geïnspecteerd. (zie Fotonr. 83 en Fotonr. 84)

Schade 4, gebouw wordt gesloopt er is derhalve geen maatregel opgenomen.

Fotonr. 83: Gebouw buiten gebruik (asbest)

Fotonr. 84: Gebouw buiten gebruik (asbest)

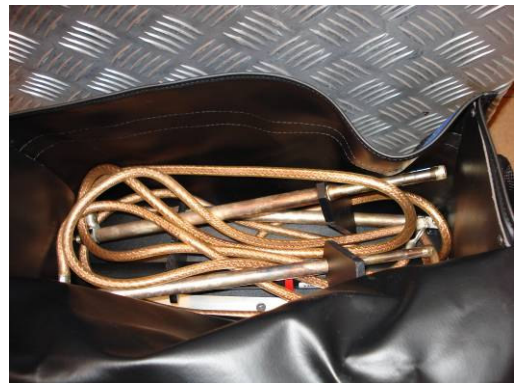
1. In gebouw N3 is geen zichtbaar grondschema aanwezig aan de wand. Het schema zit opgeborgen in een doos. Dit is niet overeenkomstig de voorschriften.
2. Op de deur van ruimte 3N is geen waarschuwingsbord aanwezig (zie Fotonr. 91)
3. In de ruimte 4N, 5N en SLC is geen aardingsgarnituur aanwezig zoals te zien op Fotonr. 92.

Fotonr. 92: Aardingsgarnituur

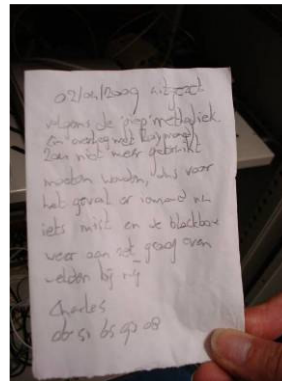
1. In de kast van de Hydro-/meteo (N17+1M64-1) in het bedieningsgebouw ligt losse, niet gebruikte apparatuur op de bodem (zie Fotonr. 94)
2. Er is een briefje aanwezig uit 2009 dat een modem is uitgeschakeld. Dit is niet meer van toepassing (zie Fotonr. 95).

Fotonr. 95: losse notitie

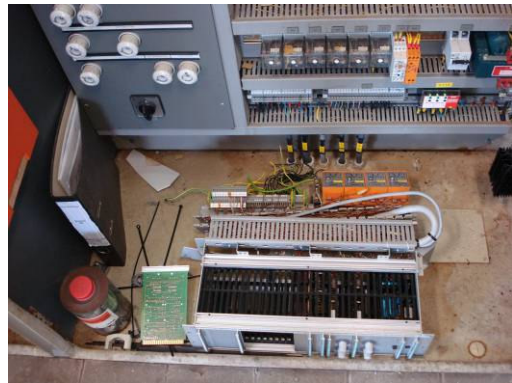
1. De niveaumeetinstallatie van het buitenhoofd staat in gebouw 6Z21, waar veel afval op de grond ligt, Het gebouw is sterk vervuild (zie Fotonr. 96)
2. Onderin kast 61Z21-A1 ligt losse apparatuur die is aangesloten (zie Fotonr. 97).

Fotonr. 97: losse apparatuur die is aangesloten

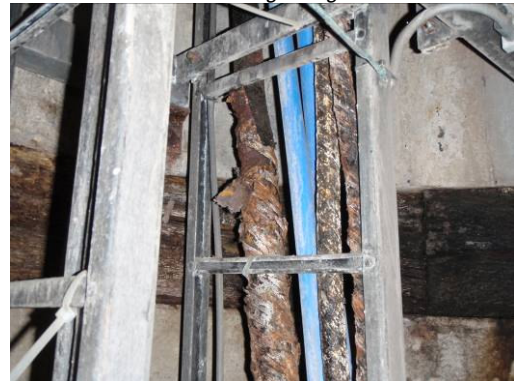
4. Een aantal kabels en leidingen is gecorrodeerd en van een leiding is een beugel zwaar gecorrodeerd (zie Fotonr. 105 t/m Fotonr. 107). Het is niet bekend of de aanwezige kabels die zo zwaar gecorrodeerd zijn nog in gebruik zijn.

Schade 4 is als risico ten aanzien van 2.9-M (Voorkomen van grootschalige of niet herstelbare schade) geformuleerd in bijlage 2.

Fotonr. 105: gecorrodeerde kabels

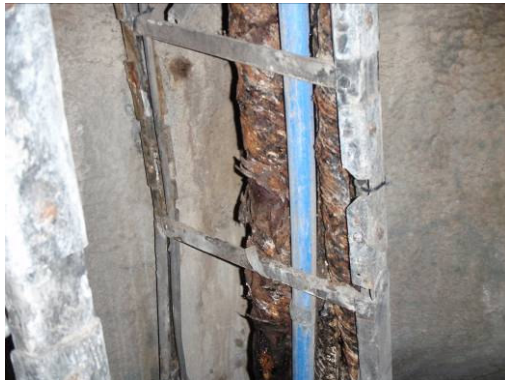
Fotonr. 106: gecorrodeerde kabels

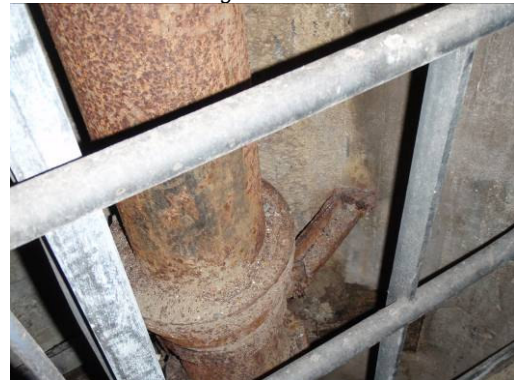
Fotonr. 107: gecorrodeerde leiding en bevestiging

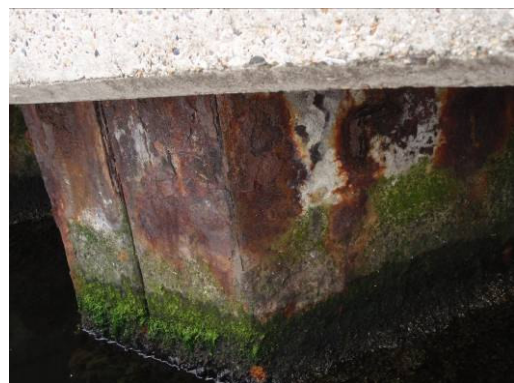
Fotonr. 110: damwand

Boven de waterlijn hebben zich roestschollen gevormd van tot ca. 0,5 cm (dit zou een materiaalafname van ca 0,5mm inhouden)(zie Fotonr. 109 en Fotonr. 110). Er zijn geen gaten afwijkingen of grote materiaalafname geconstateerd.

Deze schade vormt nog geen risico en is opgenomen als aandachtspunt voor volgende inspecties.

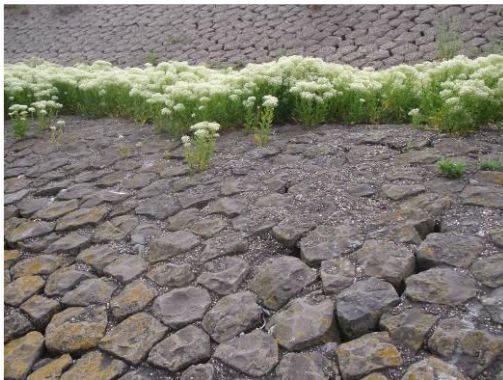
1. In de zowel de noordelijke als de zuidelijke oeverbescherming zijn rond de waterlijn enkele (asfalt)voegen van het zetsteen uitgespoeld. (zie Fotonr. 121 en Fotonr. 122). Er zijn hieromheen verder geen verzakkingen of onregelmatigheden aangetroffen. De zetstenen liggen ter plaatse van de uitgespoelde voegen nog vast.
2. De perkoenpalen en houten damwandschermen bij de overgang van stortsteen naar zetsteen volgens tekening zijn tijdens inspectie niet aangetroffen. Deze bevinden zich waarschijnlijk onder de toplaag.

Bovenstaande constatering zijn aandachtspunten voor een volgende inspectie en vormen geen risico.

Fotonr. 121: voegvulling ontbreekt gedeeltelijk

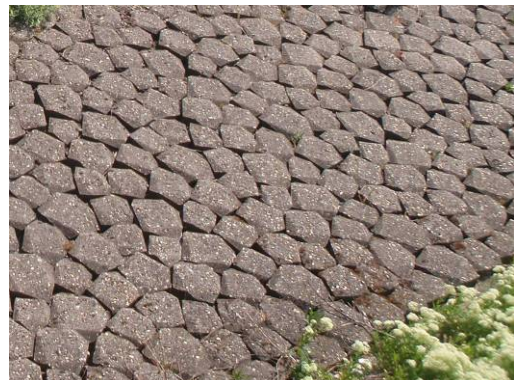
Fotonr. 122: voegvulling ontbreekt gedeeltelijk

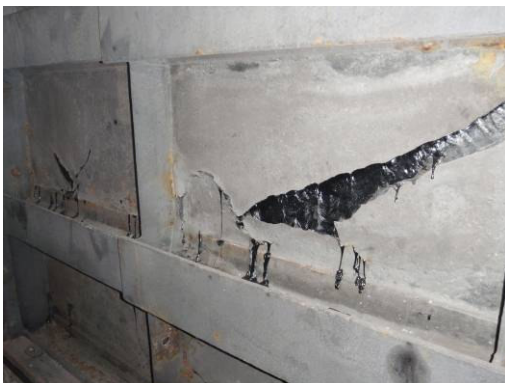
Bij alle schotten is geconstateerd dat de conservering beschadigd is. Ook is er sprake van roest op plaatsen waar de conservering beschadigd is. Uit de beschadigingen bij schotnr. 3 (buitenhoofd) blijkt dat de betreffende conservering teerhoudend is (zie Fotonr. 128 en Fotonr. 129)

Aangezien de schotten in een geconditioneerd klimaat staan opgeslagen, vormt de roest geen urgent probleem. Wel moet er bij toekomstige werkzaamheden aan de schotten rekening mee worden gehouden dat er een dikke laag teerhoudende conservering op de deuren aangebracht is.

Fotonr. 128: Teerhoudende conservering

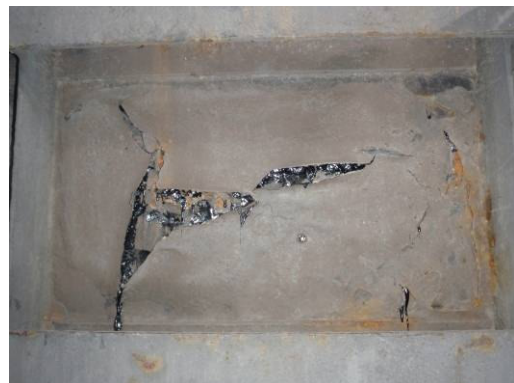
Fotonr. 129: Roest op stalen schot

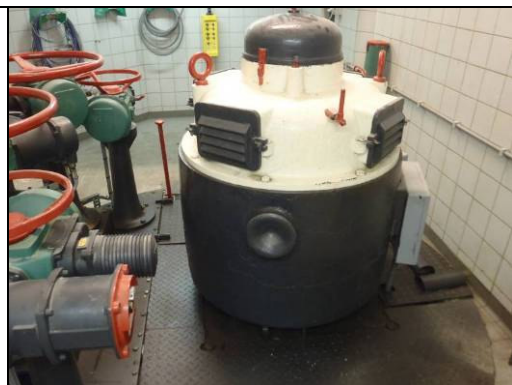
1. Bij alle aanwezige pomp putten is de kabel welke naar de componenten in de put gaan niet afgeschermd juist daar waar deze door het rooster gaan (zie Fotonr. 132).
2. De dokpomp is sterk verouderd en heeft einde technische levensduur bereikt (zie Fotonr. 133). Reserve onderdelen zijn niet beschikbaar.

Schade 2 is als risico ten aanzien van 2.8-M (Onderhoudbaarheid onderdelen) geformuleerd in bijlage 2.

Fotonr. 133: dokpomp sterk verouderd

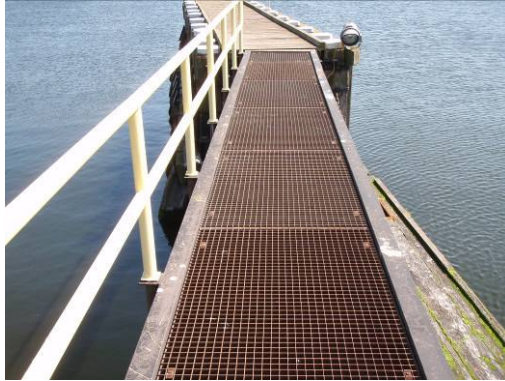
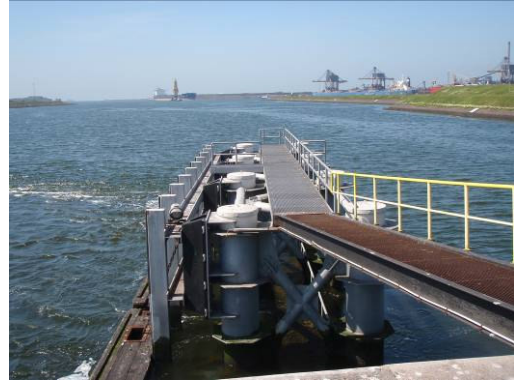
Fotonr. 138:

1. Van alle verbindingssystemen (4 stuks) is de draagconstructie gecorrodeerd (zie Fotonr. 138 en Fotonr. 139).
2. Van alle verbindingssystemen zijn de roosters (thermisch verzinkt) gecorrodeerd voor meer dan 70% (zie Fotonr. 138 en Fotonr. 139).

Schade 1 en 2 zijn als risico ten aanzien van 2.9-M (Voorkomen van grootschalige of niet herstelbare schade) geformuleerd in bijlage 2.

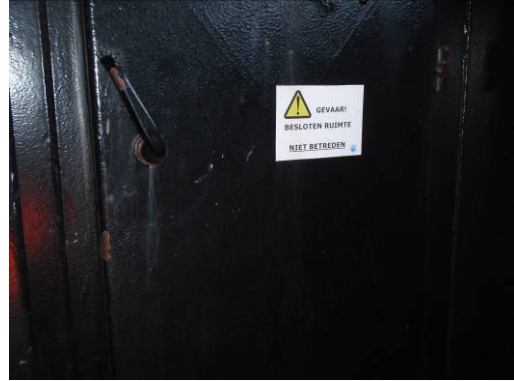
1. In de ballasttanks staat maximaal 5 cm water op de bodem van de tank (zie Fotonr. 143).
2. De deur die toegang geeft tot het ballastcompartiment van de deur in het binnenhoofd aan de noord oostzijde van de deur is niet te openen (zie Fotonr. 144).

Schade 2 is als risico ten aanzien van 2.8-M (Onderhoudbaarheid onderdelen) geformuleerd in bijlage 2. Deze schade kan worden opgelost in vast onderhoud.

Fotonr. 144: deur is niet gangbaar

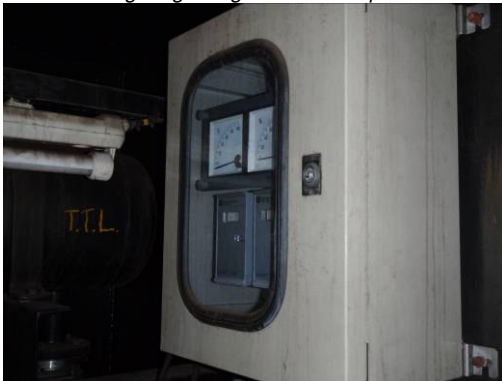
3. Glas voor vulmeter in compartiment van de deur van het binnenhoofd aan de noord westzijde is stuk (zie Fotonr. 145).
4. Glas voor drukmeter in compartiment van de deur van het binnenhoofd aan de noord westzijde is stuk (zie Fotonr. 146).

Schade 3 en 4 vormen geen risico. Deze schade's kunnen worden opgelost in vast onderhoud.

Fotonr. 145: glas voor meter is stuk

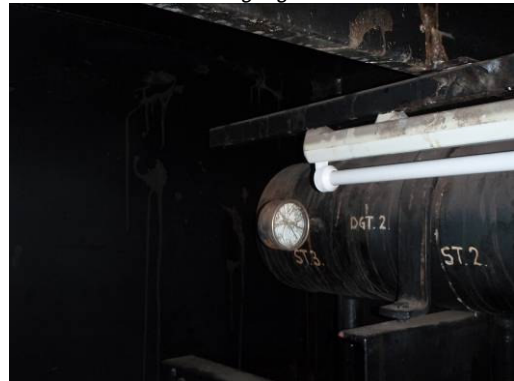
Fotonr. 146: glas voor meter is stuk

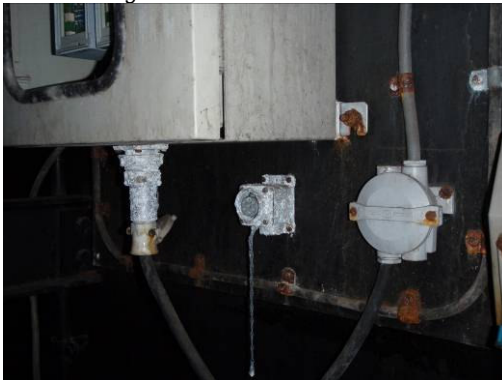
5. Stekkercontact in compartiment van de deur van het binnenhoofd aan de noord westzijde is gecorrodeerd en niet afgedekt (zie Fotonr. 147).
6. In alle compartimenten staan de kleppen van de lucht en water niet allemaal gelijk gesteld (zie Fotonr. 148). Een gedeelte staat open en een gedeelte staat dicht. Er is niet duidelijk wat de juiste stand is, dit is in de ruimte niet terug te vinden. Er is geen documentatie aanwezig met de juiste informatie.

Schade 5 is als risico ten aanzien van 1.1-S (Voldoen aan objectspecifieke eisen met betrekking tot het veilig vervullen van de objectfuncties) geformuleerd in bijlage 2. De schade kan worden opgelost in vast onderhoud.

Fotonr. 147: contactdoos is gecorrodeerd en niet afgedekt

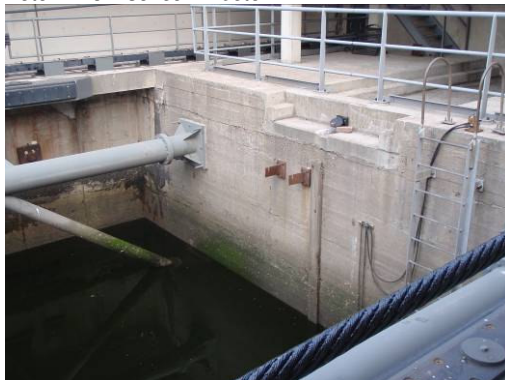
1. Ter plaatse van de kop van de kas zijn scheuren en kalkuitbloei waargenomen (zie Fotonr. 152)
2. De wand vertoont scheuren (deze zijn ontstaan door oorlogsschade) op de overgangen van de bouwdelen (zie Fotonr. 153 en Fotonr. 154)
3. De beton is afgedrukt, vermoedelijk door chloride geïnitieerde schade. Dit is op meerdere plaatsen van de wand het geval (zie Fotonr. 153 en Fotonr. 155).
4. In de deurkas is een ladder aanwezig en achter de ladder staat een hek daarnaast is de voetplaat van de beugel niet vlak bevestigd op de bestaande beton (zie Fotonr. 156 en Fotonr. 157).

Fotonr. 156: ladder

Schade 4 vormt geen risico en kan worden opgelost in vast onderhoud..

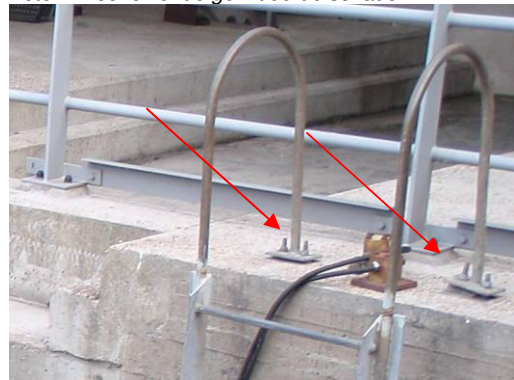
Fotonr. 157: ladder bevestiging

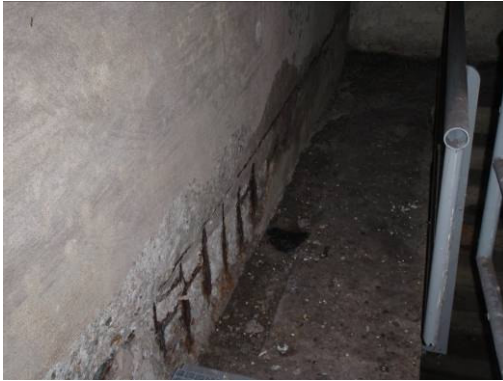
1. De beton is afgedrukt, vermoedelijk door chloride geïnitieerde schade. Dit is op meerdere plaatsen van de wand het geval (zie Fotonr. 158 en Fotonr. 159).
2. In de balken onder het bordes zijn scheuren en kalkuitbloei waargenomen (zie Fotonr. 160 en Fotonr. 161)

Fotonr. 158: ladder

Schade 1 en 2 zijn als risico ten aanzien van 2.9-M (Voorkomen van grootschalige

of niet herstelbare schade) geformuleerd in bijlage 2.

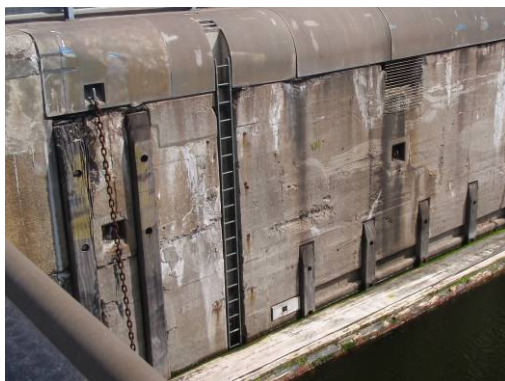
1. De ladders zijn zeer smal uitgevoerd (zie Fotonr. 163).
2. Er is aan de bovenzijde geen beugel aanwezig om de overstap naar de kant te maken. Een beugel zit geïntegreerd in de deksloof (zie foto Fotonr. 164).

Fotonr. 163: ladder

Bovenstaande schades vormen een beperkt risico ten aanzien van 1.1-S (Voldoen aan objectspecifieke eisen met betrekking tot het veilig vervullen van de objectfuncties) Gezien het beperkte risico en de benodigde ingrijpende maatregelen om de toestand aan te passen is geen herstel noodzakelijk.

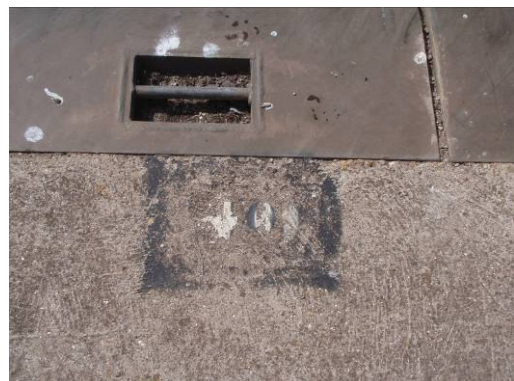
Fotonr. 164: beugel t.b.v. ladder kolkwand

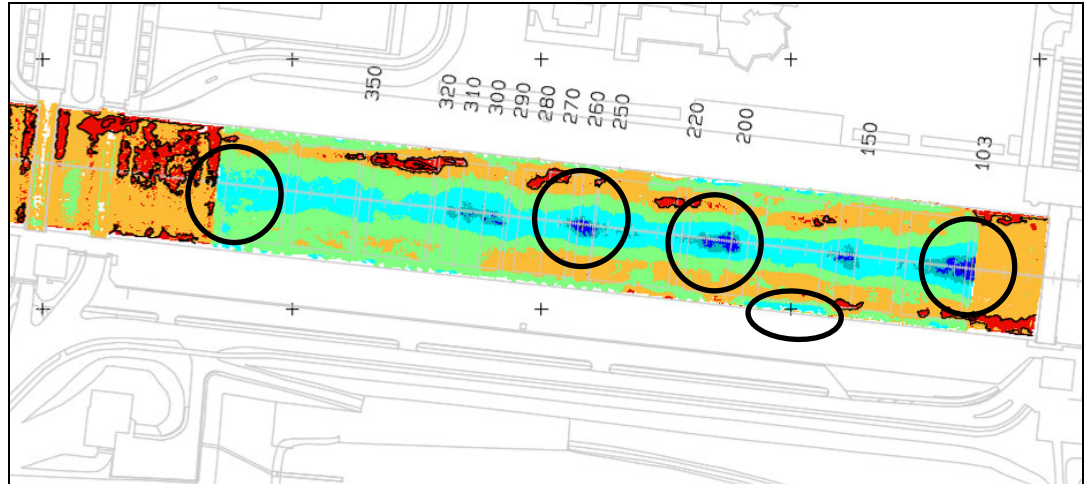
Figuur 8: Multibeammeting van sluiscolkbodem met aandachtsgebieden uit de duikinspectie

De bodembescherming is instabiel en er zijn al verschillende studies verricht naar mogelijke oplossingen. Gezien de beperkte mogelijkheden tot stremmen zijn er nog geen concrete maatregelen getroffen. Als noodmaatregel worden de verdiepingkuilen opgevuld met het richting de sluiswanden verplaatste materiaal.

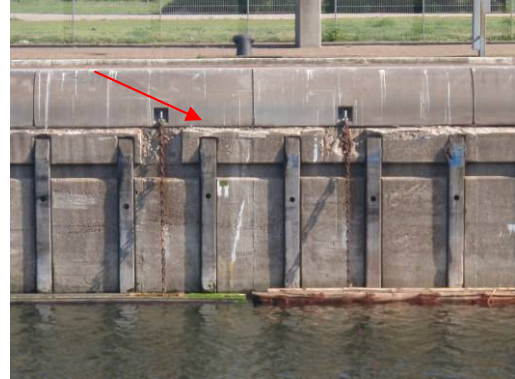
5. De prefab dekzerk is in 2002 opnieuw aangebracht. De dekzerk loopt recht maar de wand onder de dekzerk steekt plaatselijk uit tot voorbij de dekzerk (zie Fotonr. 169 en Fotonr. 170). Hierdoor is ter plaatse van de ketting voor het geleidewerk ter plaatse van de ophanging het beton plaatselijk wegge-

Fotonr. 170: uitstekende beton

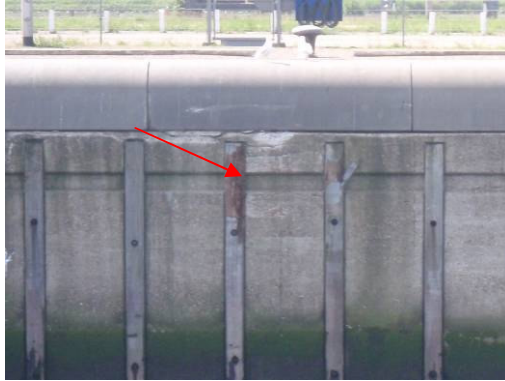
Fotonr. 173: wrijfstijl beschadigd (180 m)

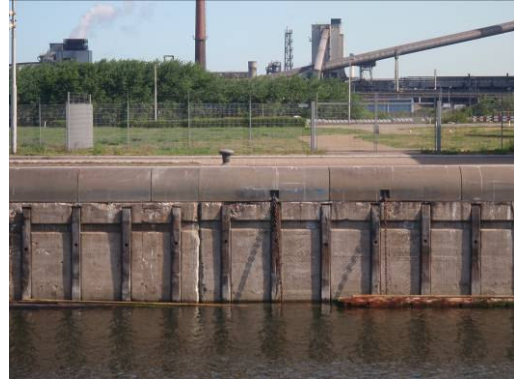
1. Een aantal drijframes is niet in balans en ligt gedeeltelijk onder water, totaal ca 10% (zie Fotonr. 175 en Fotonr. 176)
2. Een gedeelte van de houten balken verkeert in slechte staat (hout is rot) ca 10%. (zie Fotonr. 175)
3. De kettingen vertonen over het gehele oppervlak een gelijkmatige corrosie (zie Fotonr. 177 en Fotonr. 178). Visueel is er geen sprake van grote materiaal afname (geen pitting en grote schollen corrosie aangetroffen).
4. Daar waar de betonwand uitsteekt voorbij het prefab dekzerkprofiel is de beton ter plaatse van de ophanging van de ketting plaatselijk weggehakt zodat de ketting niet schuurt tegen de beton en hierdoor onnodige slijtage ondergaat. (zie ook § 4.40.6)

Fotonr. 176: geleidewerk

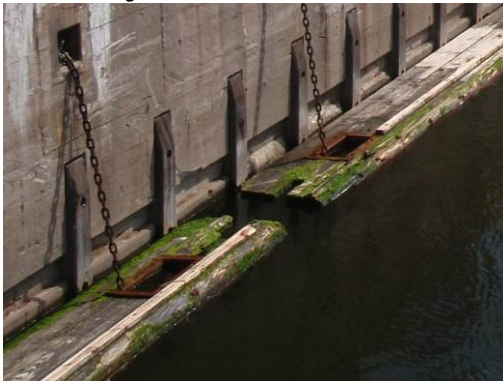
Fotonr. 177: kettingen

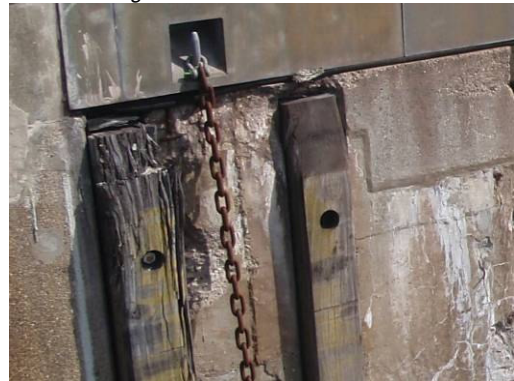
Fotonr. 178: kettingen

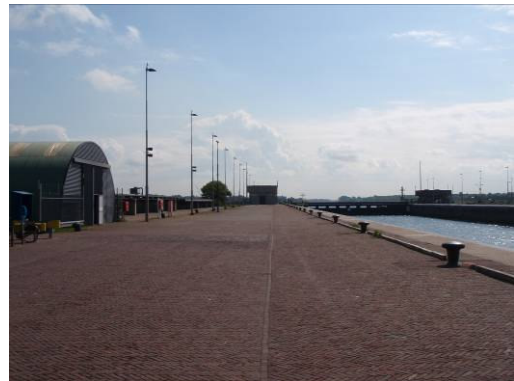
De verharding van het terrein bestaat uit elementenverharding (betonstraatsteen). Rondom de bolders is de bestrating in een cementbed gelegd.
Aan de verharding zijn de volgende schades geconstateerd.
De bestrating langs de kolk vertoont evenwijdig aan de kolk lichte spoorvorming (zie Fotonr. 181 en Fotonr. 182)
Deze schade vormt nog geen risico en is een aandachtspunt voor volgende inspectie.

Fotonr. 182: spoorvorming verharding

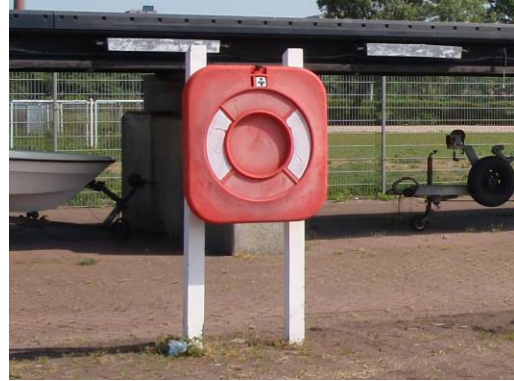
Langs de kolk bevinden zich diverse kasten met reddingsboei. De reddingsboeien zijn allen voorzien van voldoende lang touw.
Aan de reddingsmiddelen is de volgende schade geconstateerd:
De kast met voorzieningen is niet voorzien van een instructie sticker (zie Fotonr. 183 en Fotonr. 184)
Deze schade vormt geen risico en kan worden opgelost in vast onderhoud.

Fotonr. 184: reddingsmiddelen

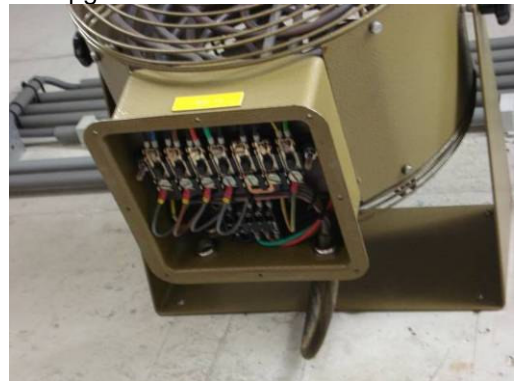
1. Van de besturingskast luchtbehandeling dok oostzijde is een insteekrelais verwijderd (zie Fotonr. 189)
2. Van de kachel in ruimte 4N37, welke boven de deur is gemonteerd, ontbreekt de deksel van de aansluitkast (zie Fotonr. 190).
3. Van de kachel in ruimte 33N22 is het bedieningspaneel losgekomen (zie Fotonr. 191). Thermostaat staat maximaal en kachel is erg heet.
4. In de bedieningsruimte is een plafondtegels weg, hierachter zit een beschadigde buis van de luchtbehandeling (zie Fotonr. 192).

Fotonr. 190: Ontbrekend deksel.

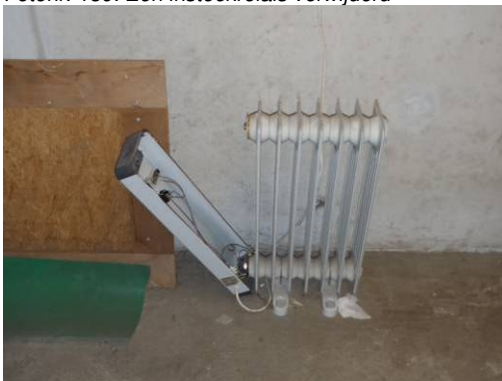
Fotonr. 191: Losse bediening, kachel brand wel

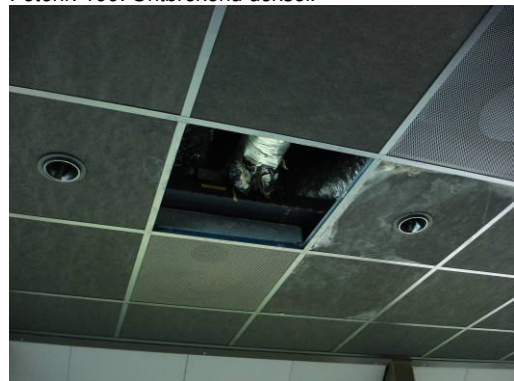
Fotonr. 192: Beschadigd luchtkanaal
