BIJLAGE 5: Inspectierapport Zeetoegang IJmuiden T0-onderzoek Complexcode: 25A-001

OMSCHRIJVING : Sluizencomplex in het Noordzeekanaal te IJmuiden
 NAAM : IJmuiden sluizen
 BEHEEROBJECT : 01: Noordersluis
 VW / HM : Buitentoeleidingskanaal naar Noordersluis / 14,34
 BEHEERDER : RWS NH / Waterdistrict Noord-Holland
 DOCUMENTNR : R-160

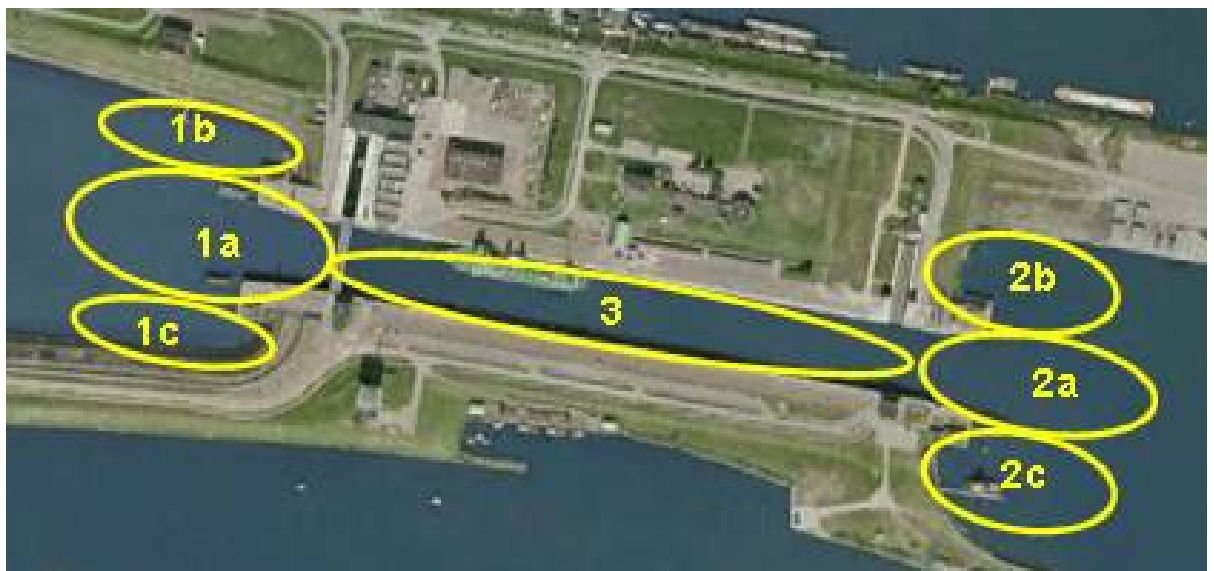
Figuur 1: locatie inmeting stortsteen

nummer	l (cm)	b (cm)	h (cm)	Locatie
1	30	30	50	1b, figuur 1
2	40	30	20	1b, figuur 1
3	40	30	40	1b, figuur 1
4	20	30	45	1b, figuur 1
5	30	30	25	1b, figuur 1
6	50	60	40	1b, figuur 1
7	40	40	40	1b, figuur 1
8	50	40	30	1b, figuur 1
9	30	40	40	1b, figuur 1
10	45	25	25	3, figuur 1
11	25	20	20	3, figuur 1
12	15	30	30	3, figuur 1
13	50	30	15	3, figuur 1
14	25	15	20	3, figuur 1
15	30	10	25	3, figuur 1
16	40	20	30	3, figuur 1
17	20	20	30	3, figuur 1
18	30	25	10	3, figuur 1
19	50	50	30	3, figuur 1
20	60	80	25	3, figuur 1
21	25	40	80	3, figuur 1
22	65	40	30	3, figuur 1
23	40	30	90	3, figuur 1
24	40	40	50	3, figuur 1
25	50	20	50	3, figuur 1
26	30	50	50	3, figuur 1
27	80	50	30	3, figuur 1
28	50	40	25	3, figuur 1
29	40	70	40	3, figuur 1
30	50	40	40	3, figuur 1
31	40	30	60	3, figuur 1
32	50	50	40	1a, figuur 1
33	80	40	30	1a, figuur 1
34	80	30	30	1a, figuur 1
35	50	50	50	1a, figuur 1
36	40	30	30	1a, figuur 1

37	40	40	30	1a, figuur 1
38	40	40	30	1a, figuur 1
39	30	50	30	1a, figuur 1
40	30	50	40	1a, figuur 1
41	80	40	40	1a, figuur 1
42	40	40	30	1a, figuur 1
43	40	30	30	1a, figuur 1
44	50	50	30	1a, figuur 1
45	40	60	40	1a, figuur 1
46	40	30	40	1a, figuur 1
47	40	30	40	1a, figuur 1
48	50	40	30	1a, figuur 1
49	50	50	50	1a, figuur 1
50	30	40	40	1a, figuur 1
51	100	100	50	2a, figuur 1
52	50	40	50	2a, figuur 1
53	50	30	25	2a, figuur 1
54	100	100	nb	2a, figuur 1
55	50	100	50	2a, figuur 1
56	40	50	80	2a, figuur 1
57	30	60	50	2a, figuur 1
58	80	50	30	2a, figuur 1
59	100	100	nb	2a, figuur 1
