ONDERZOEK NAAR HET GEDRAG VAN DIVERSE
WEGVERHARDINGEN EN FUNDERINGEN
OP DE RIJKSWEGEN

IR F. H. J. JANSSEN

Ingenieur 1e kl. van de Rijkswaterstaat

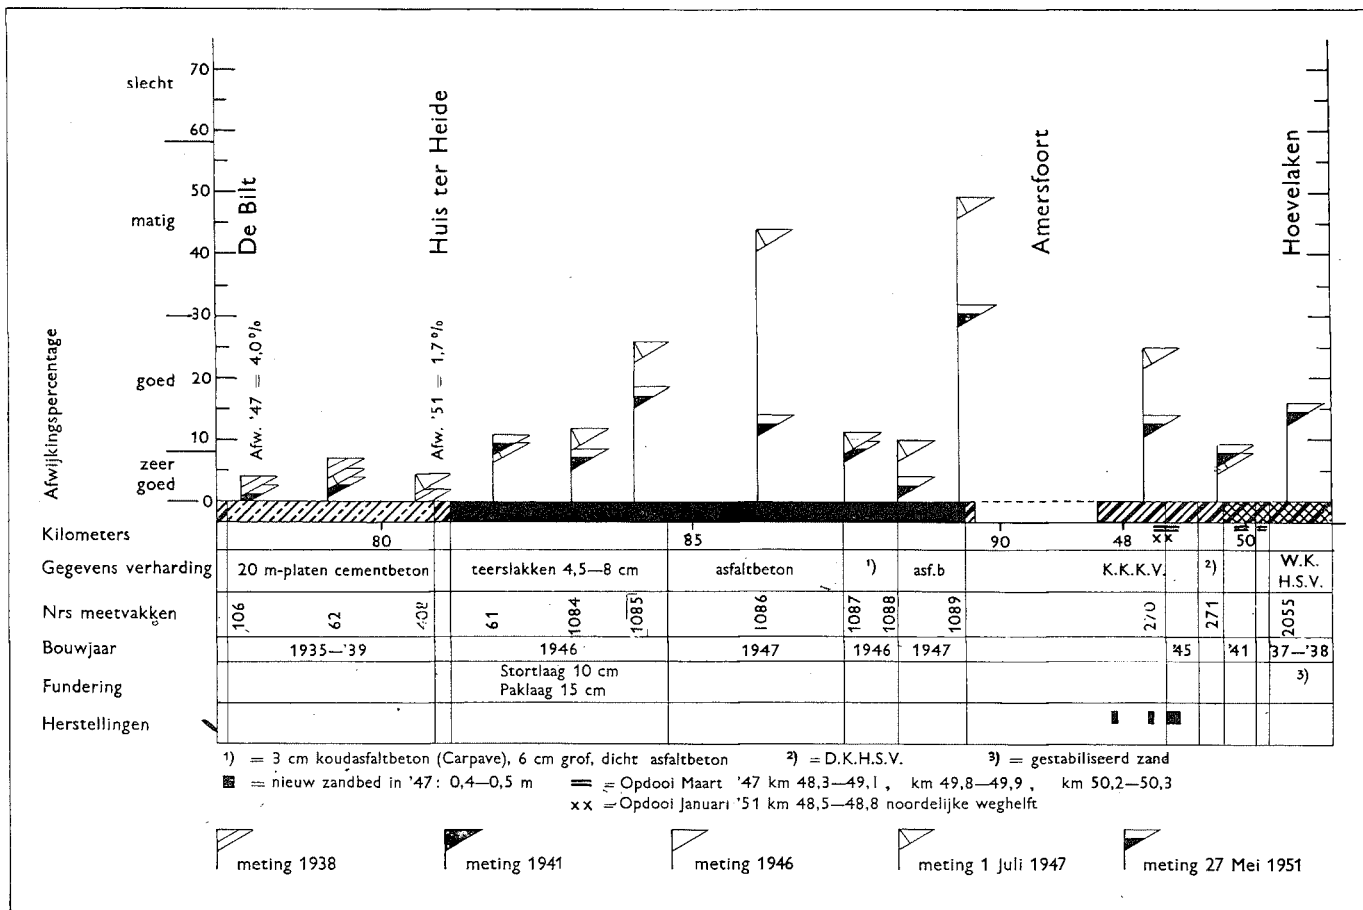
51 Figuur 12. Model van een vlakheidskaart, oorspronkelijk op lengteschaal 1 : 100 000.

De plaatsen der observatievakken staan hierop aangegeven met nummers en vlaggetjes. De hoogten dezer vlaggetjes boven het wegdek geven de afwijkingspercentages aan; een hoog vlaggetje betekent dus een slecht en een laag vlaggetje

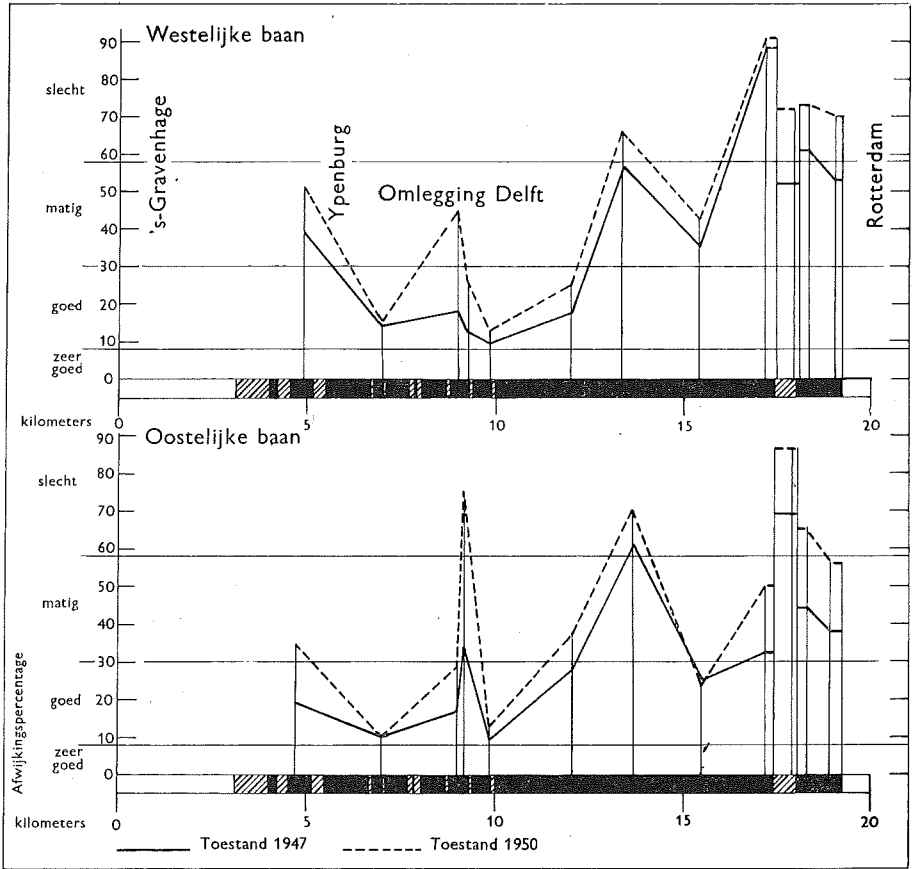
Figuur 13. Model van een vlakheidsgrafiek, aangevende het verschil in vlakheid over een tijdsverloop van drie jaar.

een goed vak. Door de toppen dezer vlaggetjes onderling te verbinden wordt een meer sprekend beeld van de toestand verkregen, zoals b.v. in figuur 13 voor de weg no 13 van het Rijkswegenplan, 's-Gravenhage—Rotterdam, is gedaan.

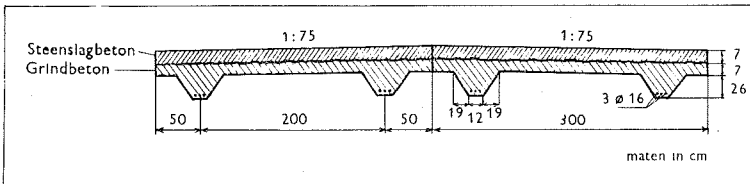
Figuur 20. Plaatbalkprofiel, constructie Ir R. Loman.

Tussen Breda en Keizersveer werden indertijd op Rijksweg no 27 een paar proefvakken gelegd met 50 en 100 m lange platen. Deze waren voorzien van een netwapening, waardoor scheurvorming werd voorkomen; de vlakheid van deze platen is nog bijzonder goed. Speciale vermelding verdienen hier de 25 m-platen van het plaatbalkprofiel (Loman-constructie) op Rijksweg no 6 (zie figuur 20).
