Water tegen de dijk

de toestand van de rivierdijken
tijdens de hoge Rijnafvoer van maart 1988

TECHNISCHE ADVIESCOMMISSIE VOOR DE WATERKERINGEN

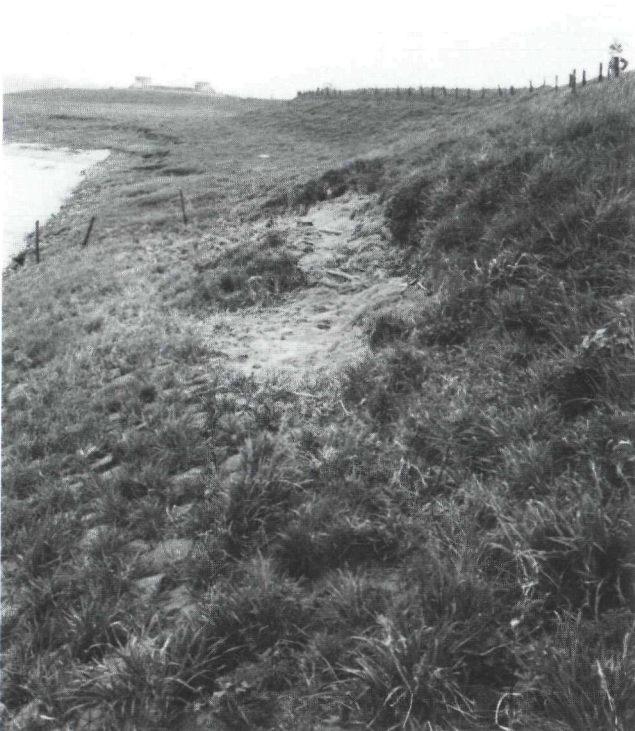
Foto nr. 6
Pd Betuwe
Rechter Waalbandijk
(hmp (O) 134):
Erosie buitentalud
direct boven bekleding
als gevolg van
golfaanval.
Situatie na hoogwater.

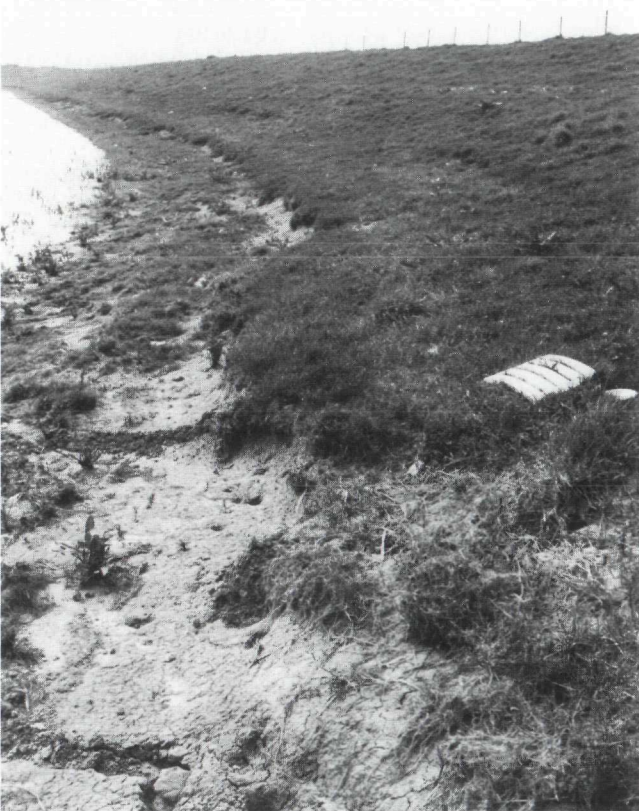
Foto nr. 7
Pd Betuwe
Rechter Waalbandijk
(hmp (0) 198-200):
Erosie buitentalud.
Oorzaken: stroming en
muskusratten.
Situatie na hoogwater.

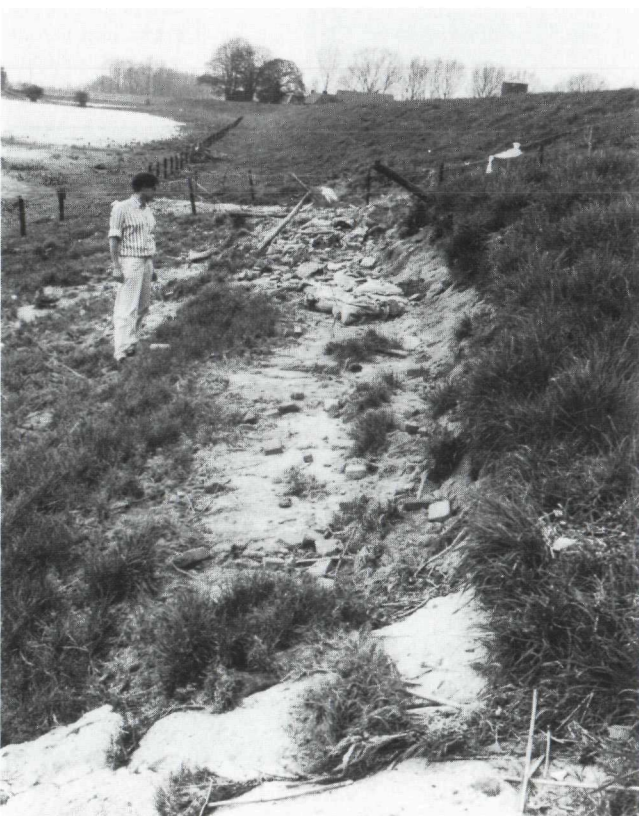
Opmerkelijk is dat met name ter plaatse van op- en afritten veel schade als gevolg van stroomerosie is vastgesteld (foto nr.: 8). De oorzaak hiervan ligt in het toegepaste materiaal (veelal puin e.d.) en de extra belasting die de afrit ondervindt als gevolg van stroomconcentraties.

Foto nr. 8
Pd Betuwe
Rechter Waalbandijk
(hmp (O) 278,5):
Ernstige erosie aan een
buitendijkse afrit.
Verdediging met behulp
van puin.
Situatie na hoogwater.

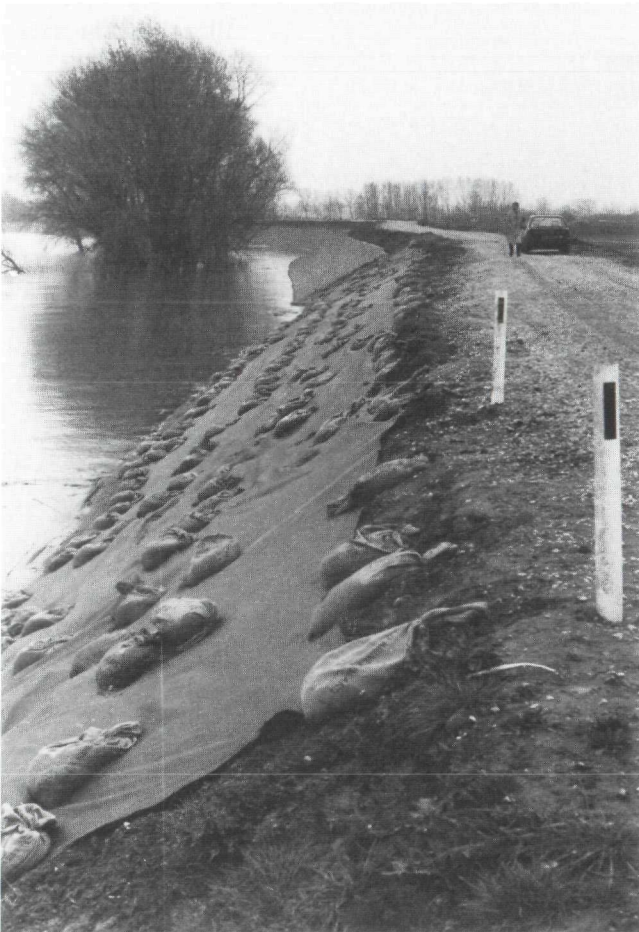
Foto nr. 12
Pd Groot Maas en Waal
Linker Waalbandijk te
Oenssel (hmp 53):
Met kunststofdoek
beschermd „nieuw”
buitentalud.
De bekleding (basalton)
was niet gereed voor
winterseizoen.
Situatie tijdens
hoogwater.

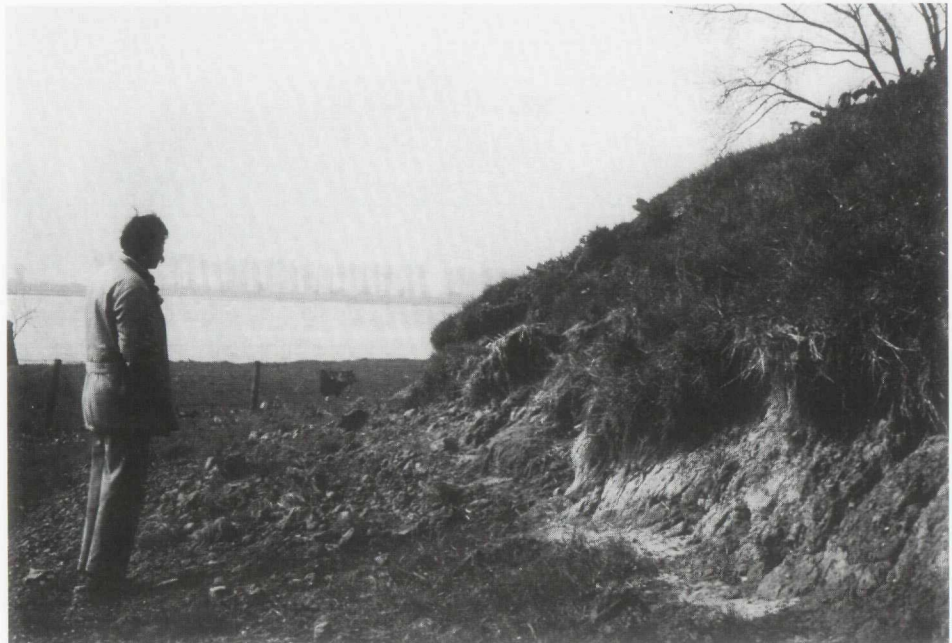
Foto nr. 20

Rechter Waalbandijk (hmp 302):
Detail: Erosie aan dijklichaam door stroming.
Situatie bij laagwater.

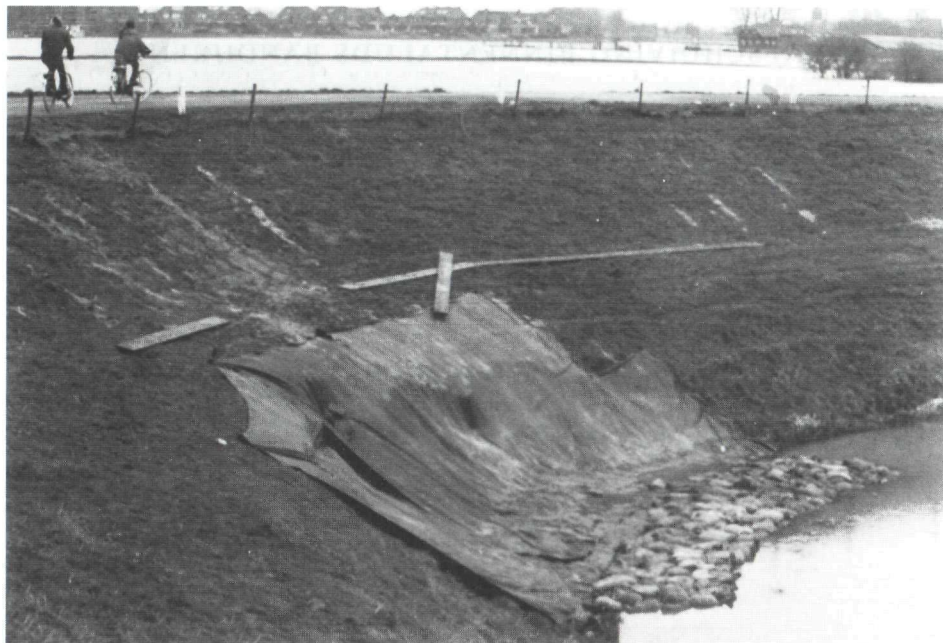
Foto nr. 21

Verzakking van het binnentalud van de bandijk.

Situatie tijdens hoogwater.

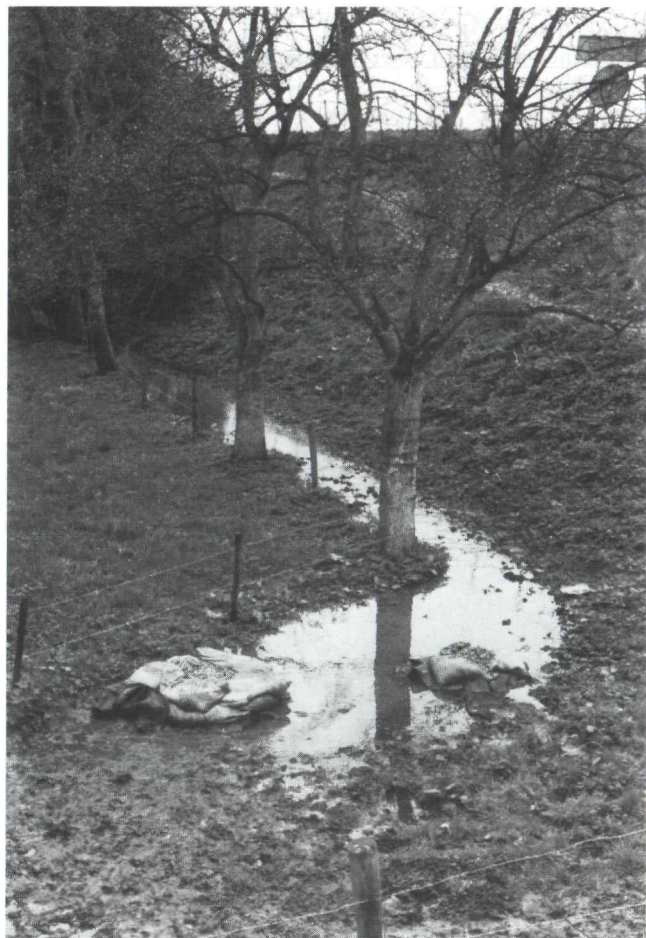
Foto nr. 34

Linker Rijnbandijk,
(Rijswijk: hoek bandijk-
Kerkstraat) 2 afgedekte
zandmeevoerende
wellen.

Situatie tijdens
hoogwater.

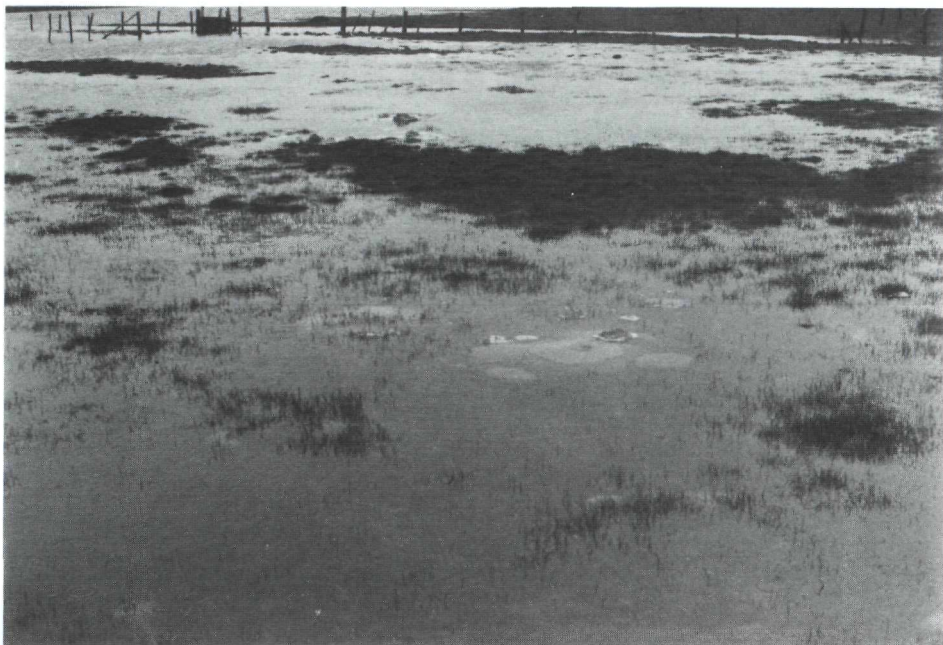
Foto nr. 35

Diverse grote en kleine zandmeevoerende wellen en waterblaren in het weiland (dijk lengte ca. 100 m) direct achter de Ooyse bandijk.

Situatie tijdens hoogwater.

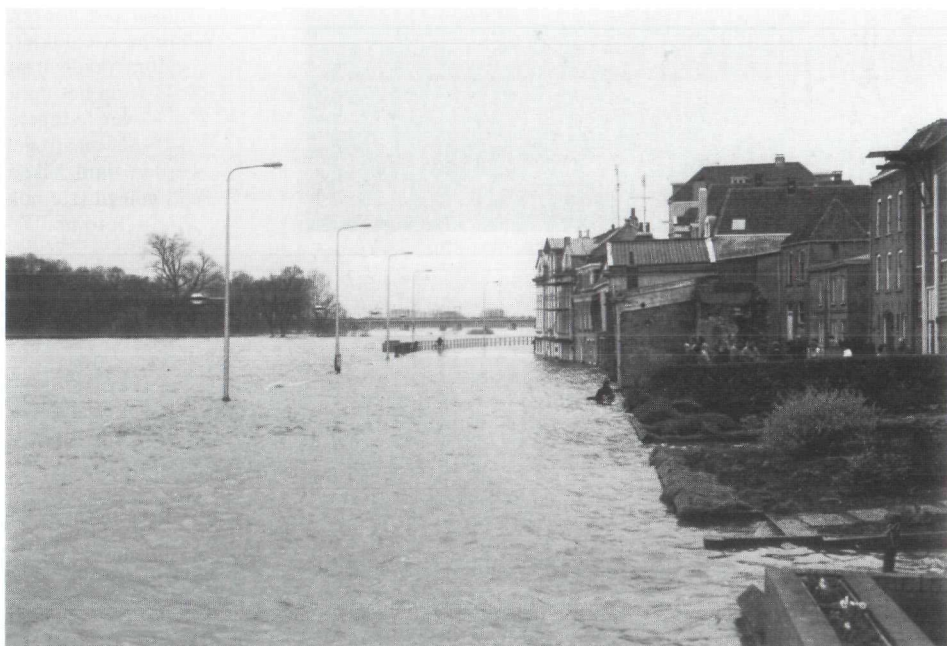
Foto nr. 43
Rechter IJsseloever:
Hoogwater te Deventer.

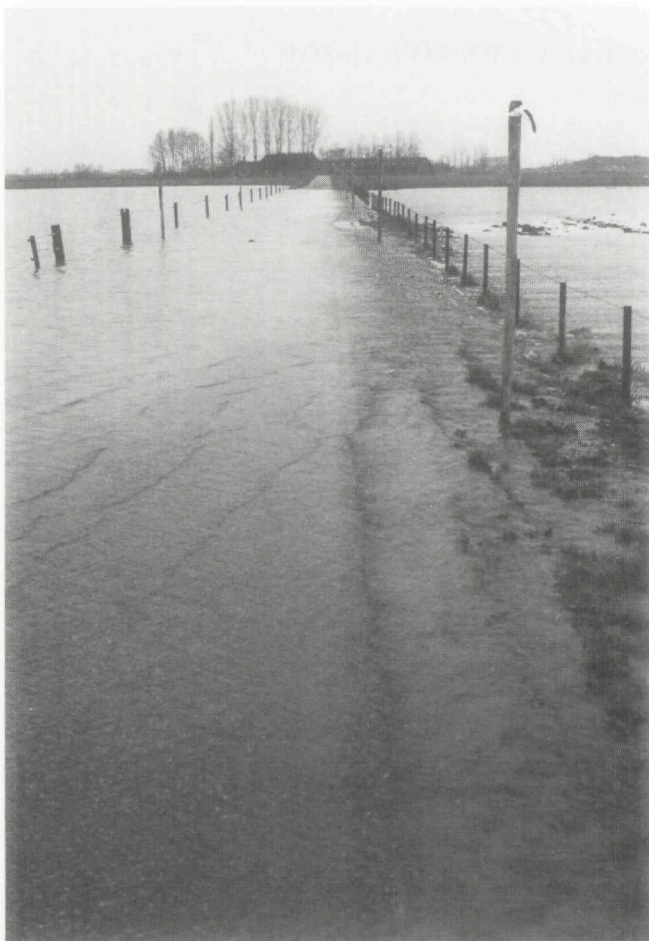
Foto nr. 44
Ws Oost-Veluwe

Linker IJsseloever,
Wilpsche Kleipolder:
Door inundatie van de
polders loopt de weg
langs „Den Hof” (Wilp)
richting de IJssel onder.

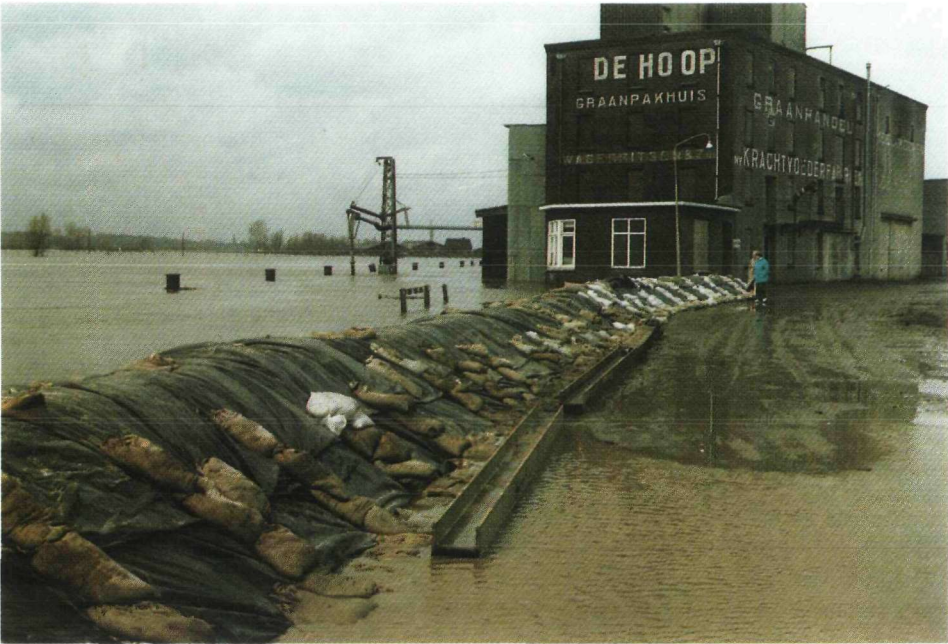
Foto nr. 46

Met betrekking tot zomerkaden kan worden opgemerkt dat ook de economische belangen in de uiterwaard aanzienlijk kunnen zijn (foto nrs.: 46, 47). De beheerders zullen in dat geval inundatie van de uiterwaard zoveel mogelijk trachten te voorkomen, waardoor zomerkaden soms ongecontroleerd overstromen, waarbij schade aan de kade ontstaat. Voorbeelden van overstromende kaden zijn op foto nrs. 48, 49, 50, 53, 54 en 55 te zien. In verband met het toetsen van kennis ten aanzien van de stroombestendigheid van gras-op-klei-taluds zou het onder de loep nemen van de overstroomde kaden bij Lathum wellicht interessant kunnen zijn (foto nrs.: 48, 67).

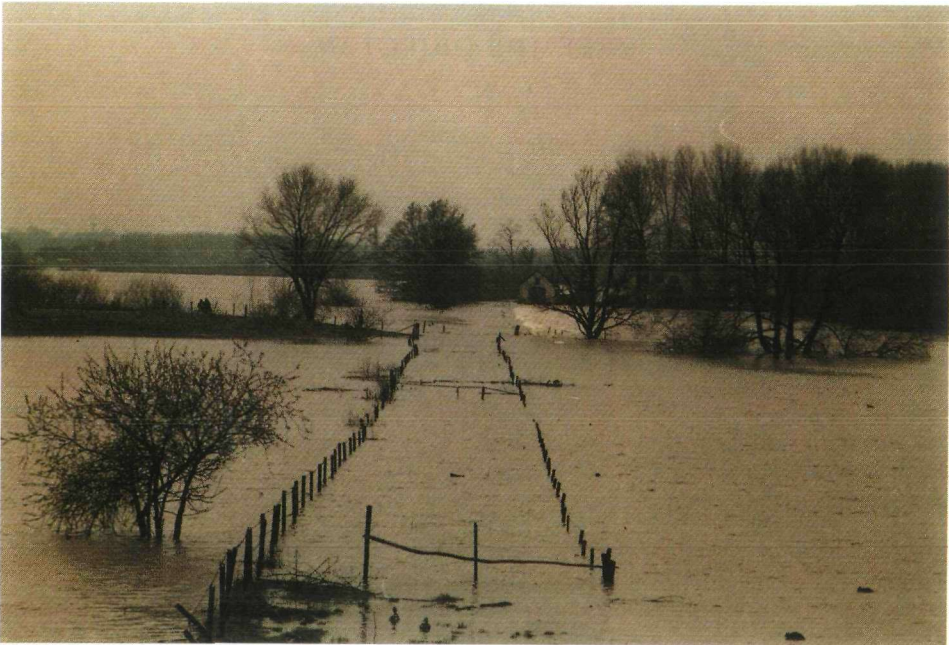
Foto nr. 54

Rechter Waaloever (hmp (0) 80):
Inundatie Bemmelse polder.
Situatie tijdens hoogwater.

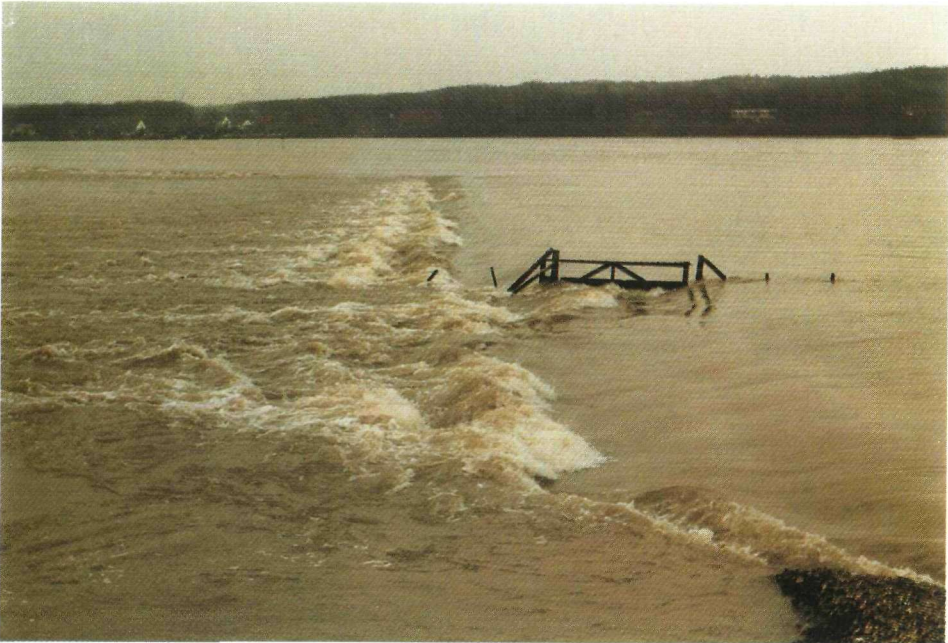
Foto nr. 55

Linker Rijnoever, nabij Het Kamp, „Marsdijk”.
Overstromen van zomerkade.
Situatie tijdens hoogwater.

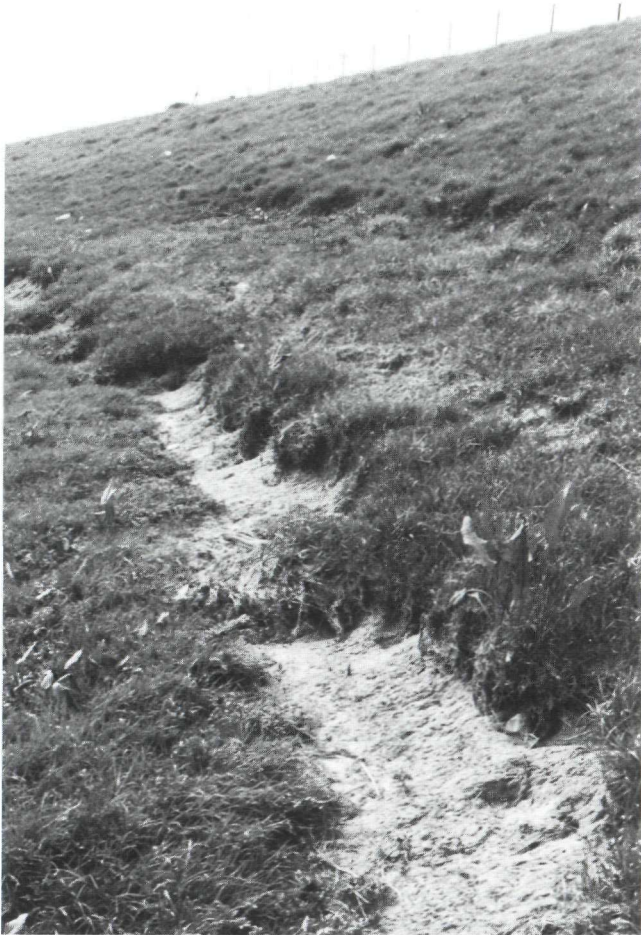
Foto nr. 71

Graverijen van muskusratten, mollen, muizen en konijnen zijn op een aantal lokaties de hoofdoorzaak van ernstige schade aan de taluds van zowel bandijken als zomer- en kwelkaden (zie foto nrs.: 66, 67, 68, 70, 71 en 72). Naast het bestrijden van deze dieren dient te worden opgemerkt dat bij herstelwerkzaamheden het dichtstoppen van de uitgang van de gangenstelsels geen afdoende oplossing biedt. De aanwezige gangen zullen een blijvende verzwakking van de dijk opleveren. Interne erosie zal de waterkerende functie van de dijk langzamerhand doen afnemen en de kans op een calamiteit ten tijde van een hoogwater doen toenemen.

Rechter Waalbandijk
(hmp (0) 198-200):
Graverij van dieren
onder hoogwaterlijn
leveren in combinatie
met afslag aanzienlijke
schade op (zie foto
nr. 72).
