Bezwijken Grimburgwal

Leerpunten voor het Amsterdamse areaal

Rapid Assessment 2020

Rapport in opdracht van :	Gemeente Amsterdam
Mede gefinancierd door:	NWO project SAFElevee (NWO projectnummer 13861)
Overige bijdragen:	AMS Institute, Deltares, SkyGEO

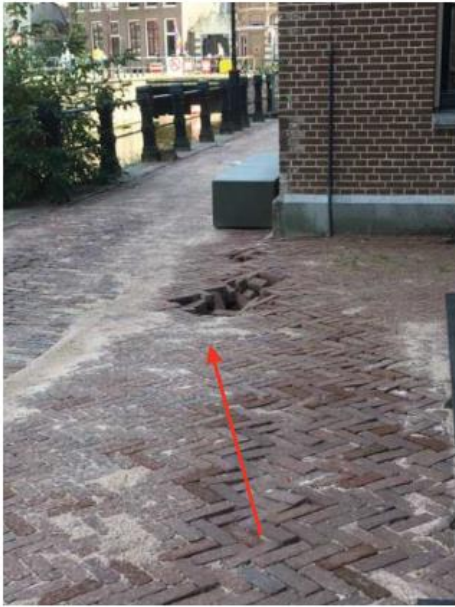
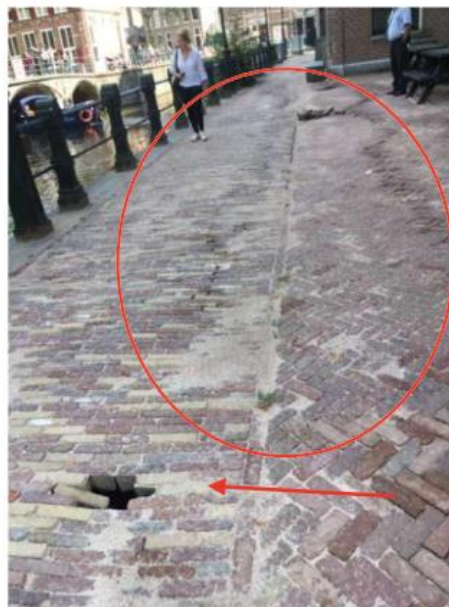
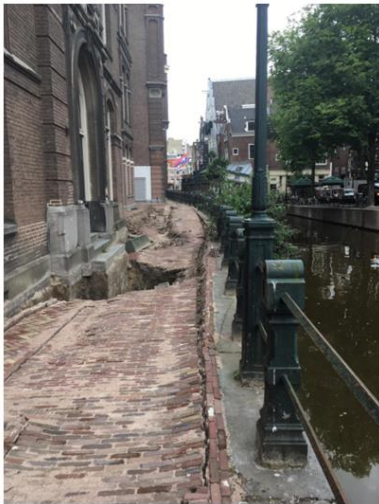
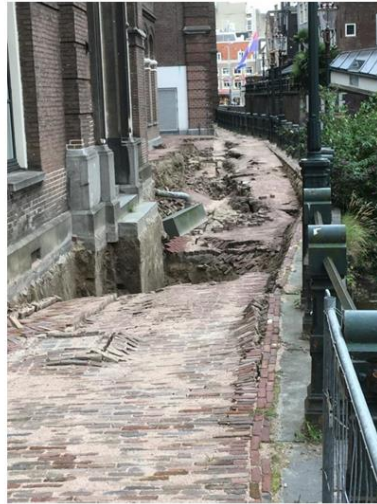
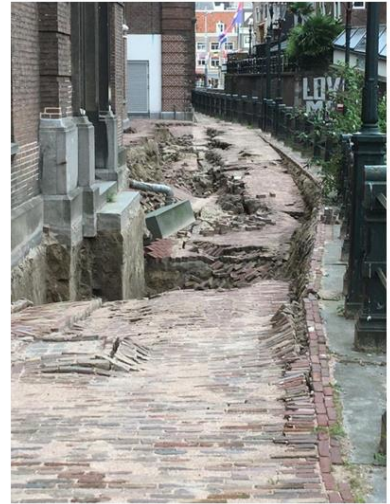
Figuur 3.2 Ontwikkeling sinkholes en uitbuiging kade [6] (foto's 1 sept 2020).

- De gaten in het straatwerk zijn gevallen (zie Figuur 3.2) in het oostelijke deel:
- Uit het vlak deformatie van de kade leidt tot opening van scheur B.

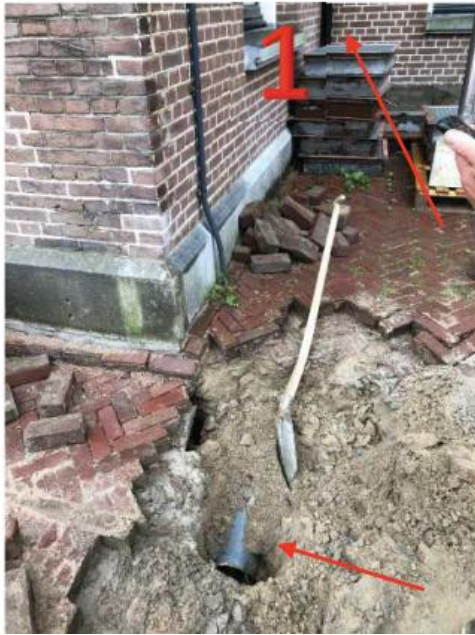
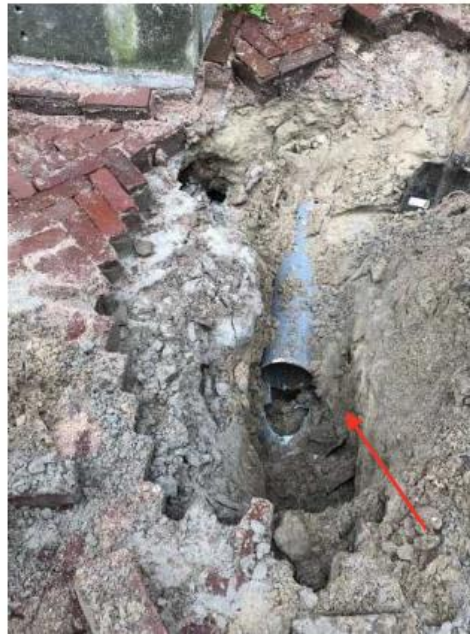
Figuur 3.3 Opengraven van de kade nabij de sinkholes en afgebroken HWA tussen 24 en 28 aug 2020 [6]

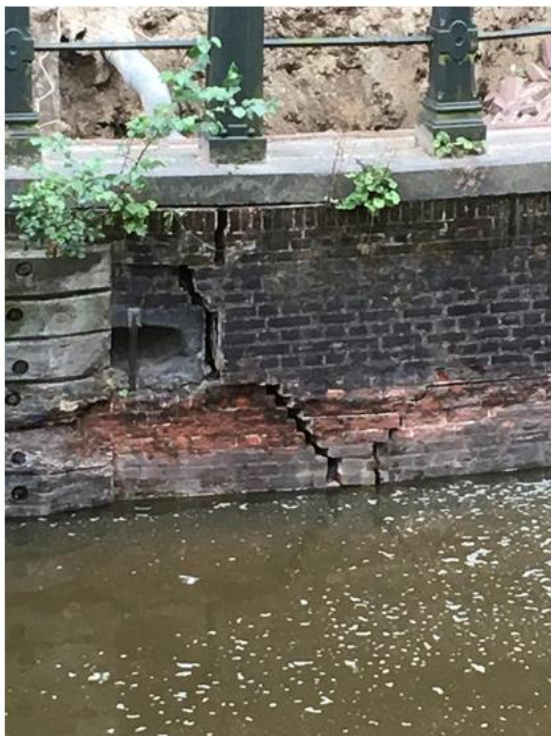
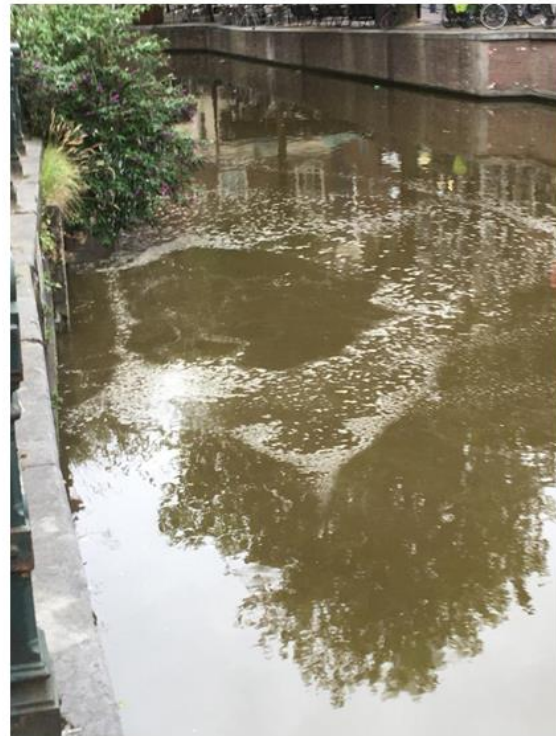
Figuur 3.4 Kade en grachtenwater 10 min voor bezwijken vanaf het water gezien [2].

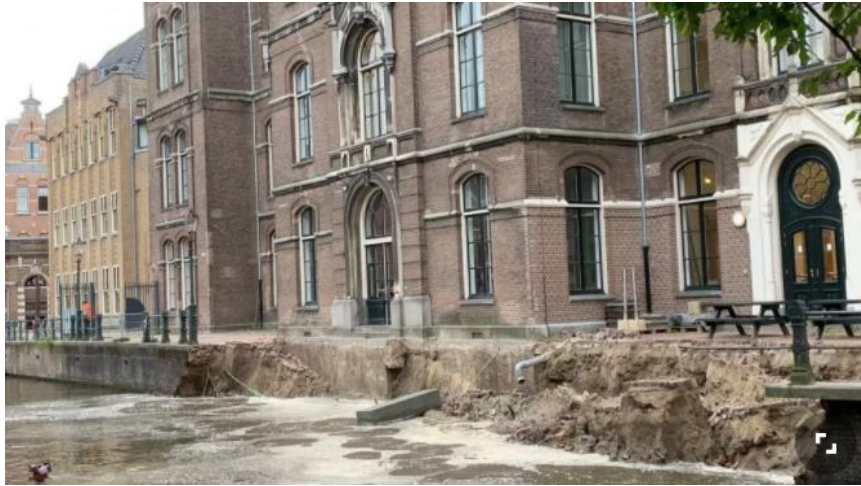
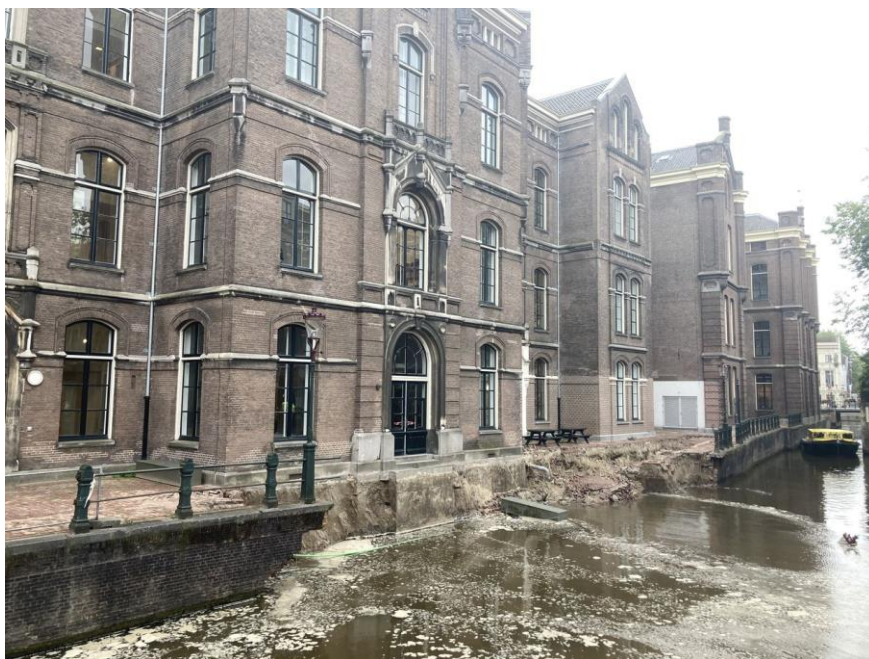
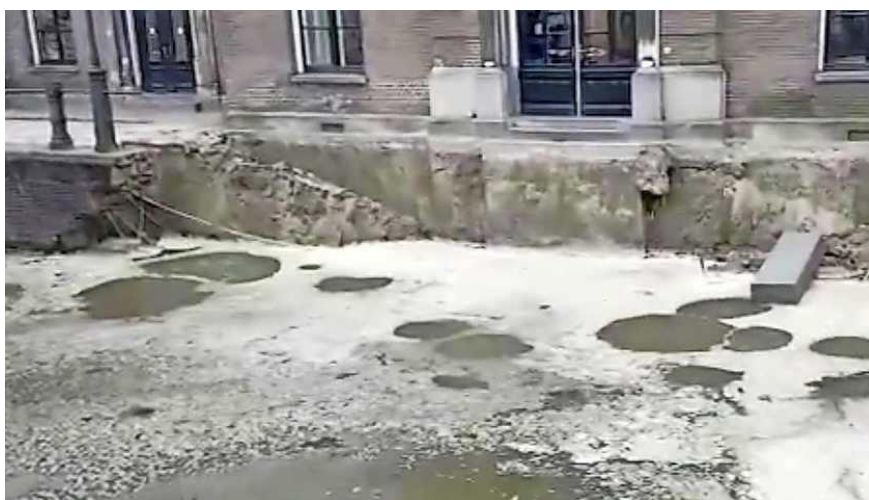
Figuur 3.5 Kade na bezwijken [2]

- Er is een verschil in het restprofiel van de grond in het oostelijk en westelijke deel (zie Figuur 3.5),
- Het overblijvende deel aan de westelijke zijde vertoont schade in de dilatatie voeg (scheur D) en in de vorm van een naar boven openende scheur nog verder westelijk daarvan (scheur E). Het westelijke deel is tevens verzakt meer naar het midden, wat hiermee in overeenstemming is. Het overblijvende gedeelte heeft het instortende deel tijdelijk gesteund.
- Het overblijvende deel aan de oostelijke zijde vertoont geen schade of scheuren.

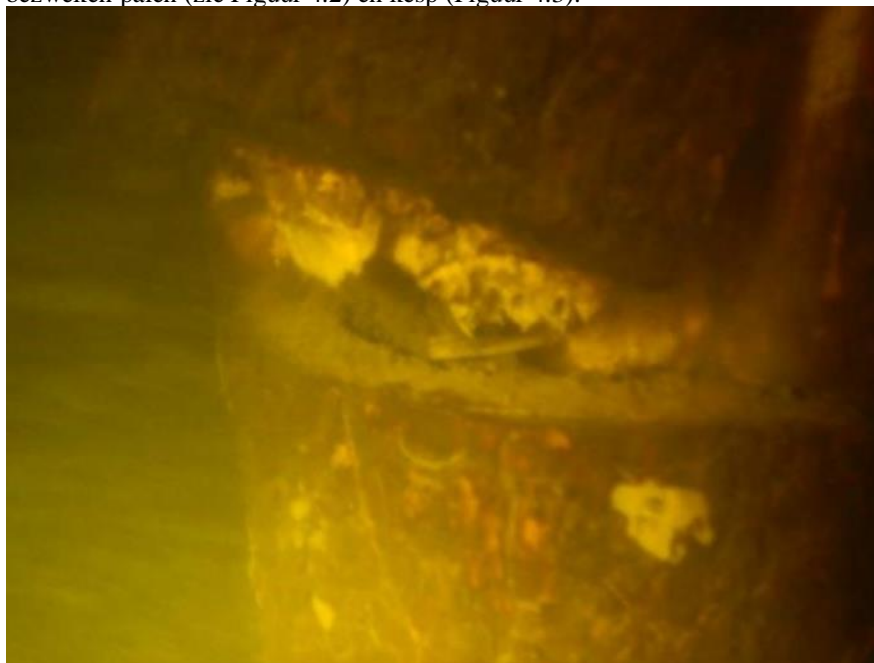
Door BaarsCipro is in [4] de situatie zoals aangetroffen beschreven. Belangrijk hierbij is de aangetroffen bezweken palen (zie Figuur 4.2) en kesp (Figuur 4.3).

Figuur 4.2 Bezweken paal [4]

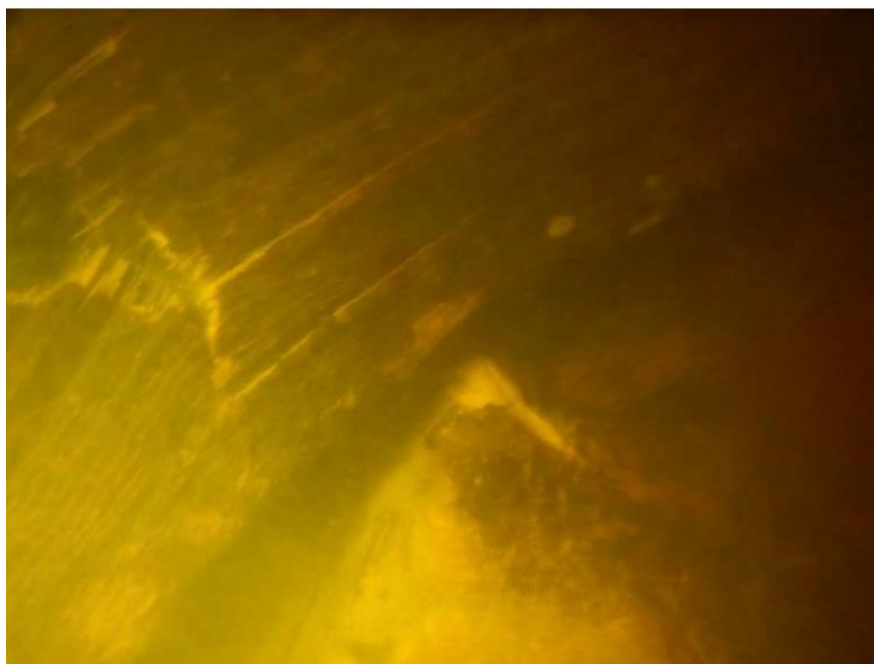
Figuur 4.3 Bezweken kesp [4]

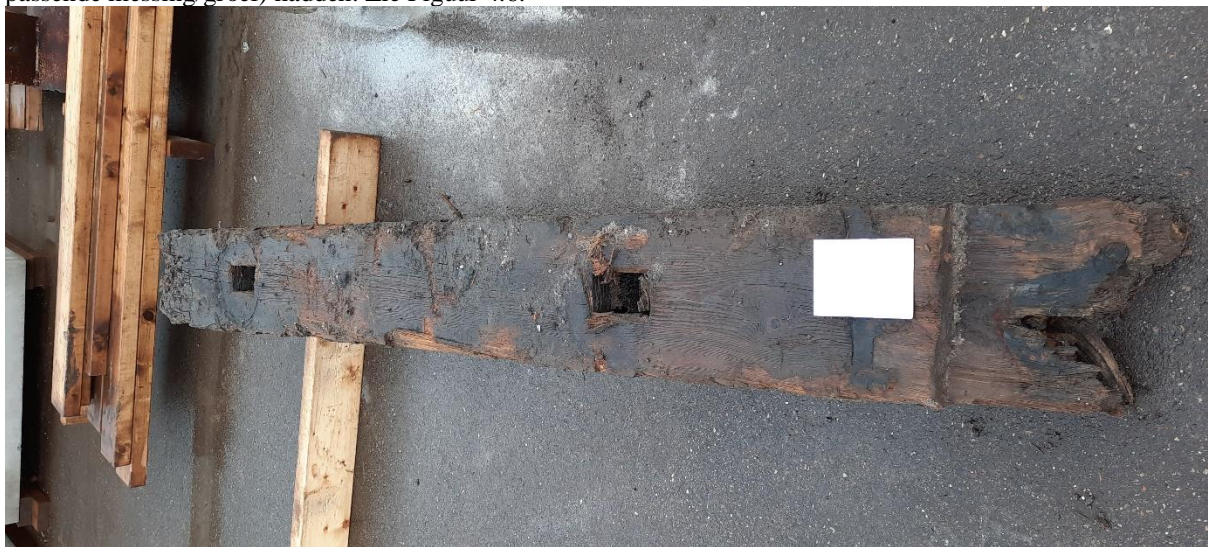
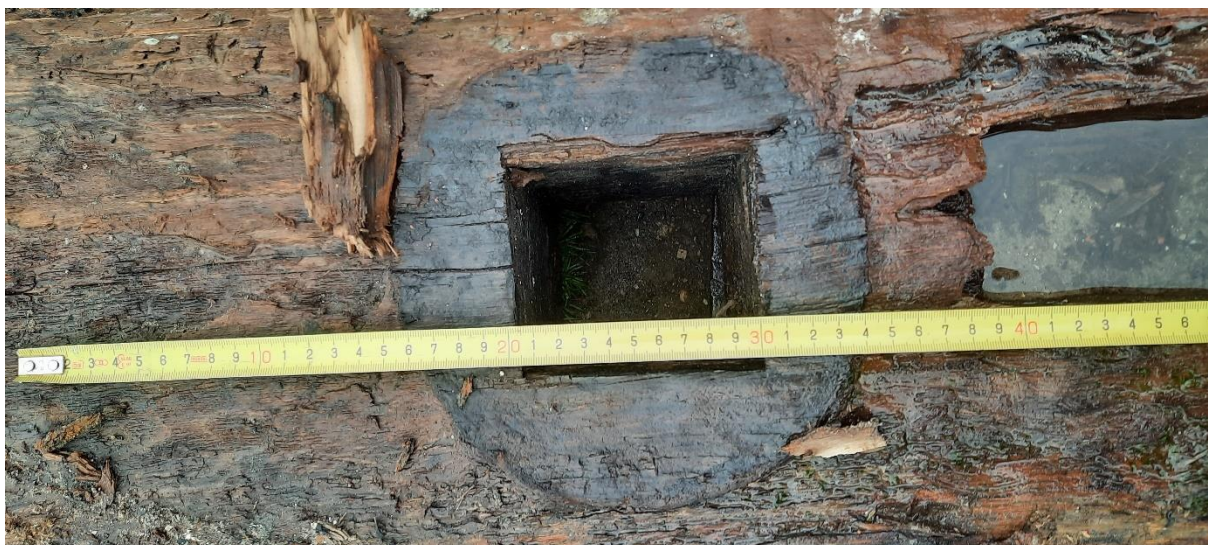
In de langssloven zijn uitsparingen voor de pen verbinding van de palen aangetroffen. De hart op hart afstand van deze gaten was 0,88 tot 1,08m of 1,3 tot 1,4 m. De afmetingen van de sparingen was 0,07 tot 0,09 bij 0,13 tot 0,15 m. Een balk had vierkante uitsparingen van 0,10 m. Zie Figuur 4.4.

Figuur 4.4 Sloof met gaten (boven in geheel, onder detail van vierkant gat met paalafdruk)

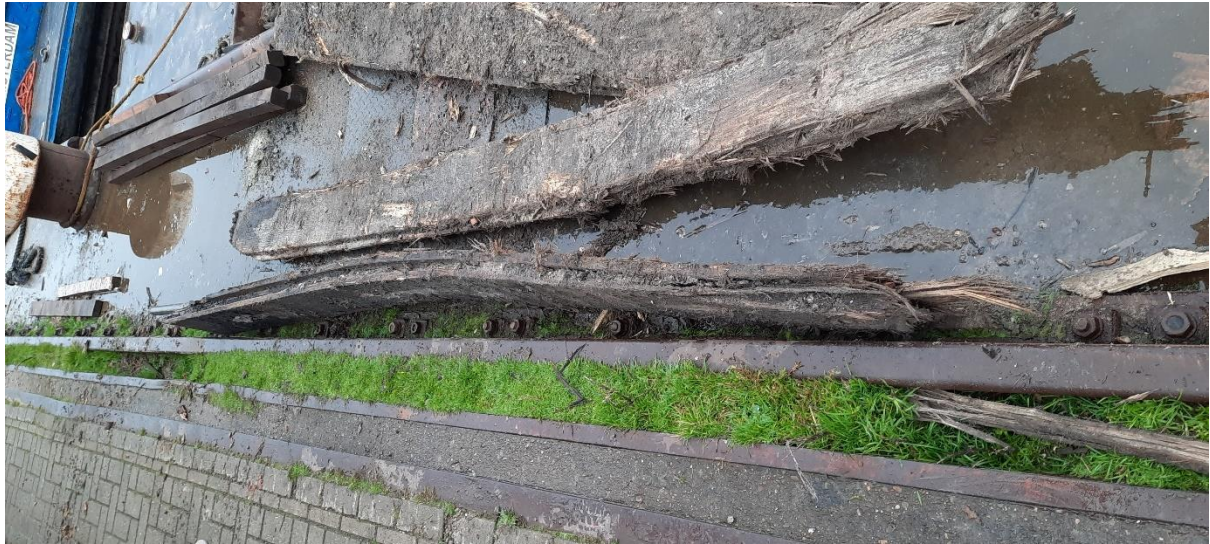
De damwandscherm delen hadden een messing en groef. Sommige planken hadden een duidelijke kromming, die vermoedelijk voorafgaand aan het in de bak storten aanwezig was, aangezien de planken dezelfde vorm (met passende messing/groef) hadden. Zie Figuur 4.6.

Figuur 4.6 Planken damwandscherm

De damwandplanken door BaarsCipro aangetroffen waren korter dan bestek (2 m in plaats van 4 m). Bij het onderzoek van het opgeslagen hout zijn echter naast gebroken damplanken ook enkele ongebroken planken van volledige lengte (3,8m) aangetroffen met zaagkant aan een zijde en punt aan andere zijde. De planken zijn dus zeker niet over de gehele lengte van de kade korter dan bestek.

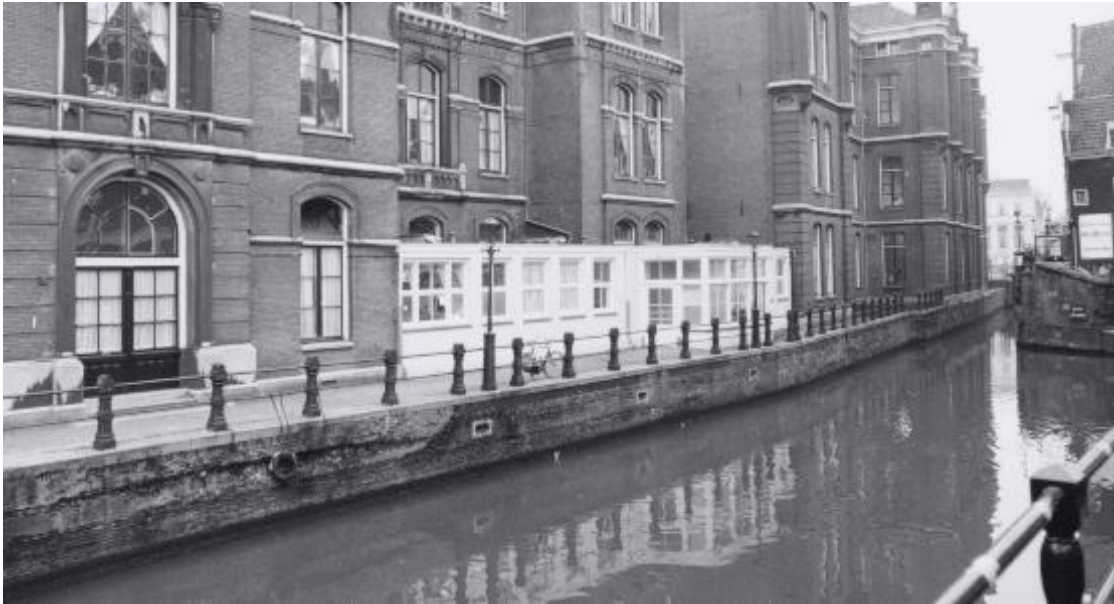
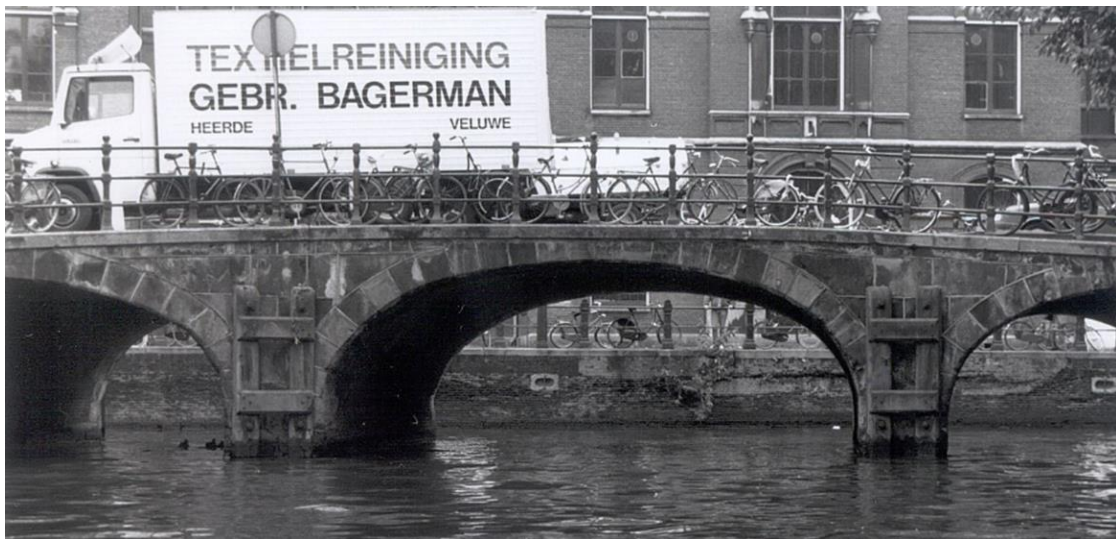
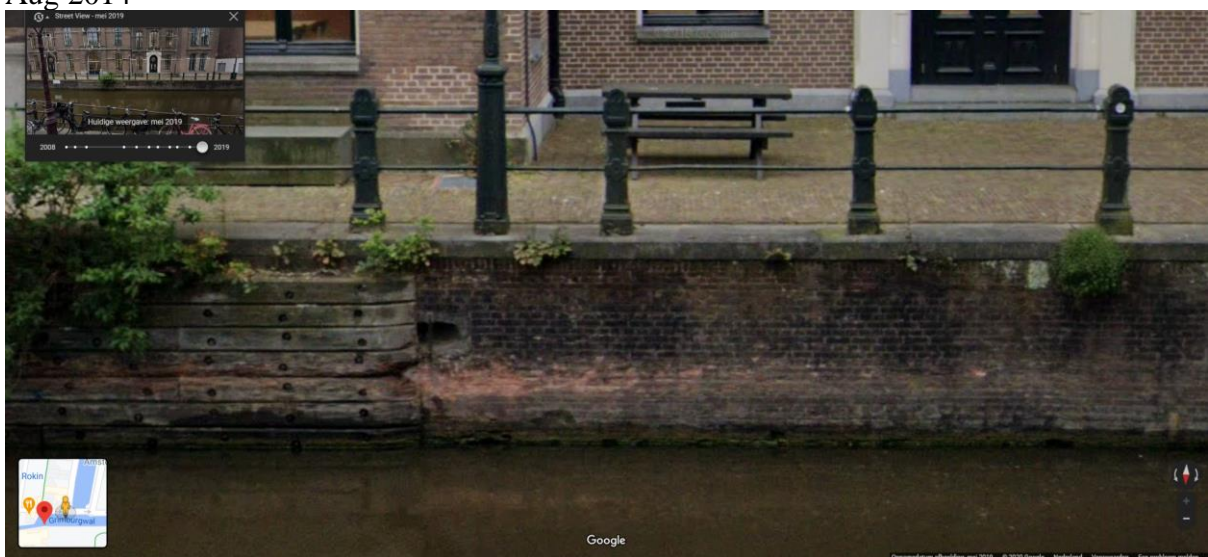
Op foto's is te zien hoe over de jaren beschadigingen in het metselwerk zijn opgetreden. Zie Figuur 4.10. Tussen 1981 en 2008 zijn geen foto's bekend. In 2008 is er al schade zichtbaar en is de houten beschotting tegen aanvaring al aangebracht. In de (laatste) foto van Mei 2019 is de schade duidelijk zichtbaar. Na mei 2019 zijn er geen foto's beschikbaar.

Figuur 4.10 Ontwikkeling schade aan het metselwerk op basis van foto's tot aan mei 2019

Er is in de foto's van Figuur 4.10 verder te zien dat er planten groeien aan/in de wand. Dit kan duiden op scheurvorming in het metselwerk. Een deel van de planten groeit achter de houten beschotting. Volgens een deskundig plantenexpert zijn de wortels van het zichtbare type planten zeer klein en niet krachtig genoeg om schade in het metselwerk te veroorzaken [17].

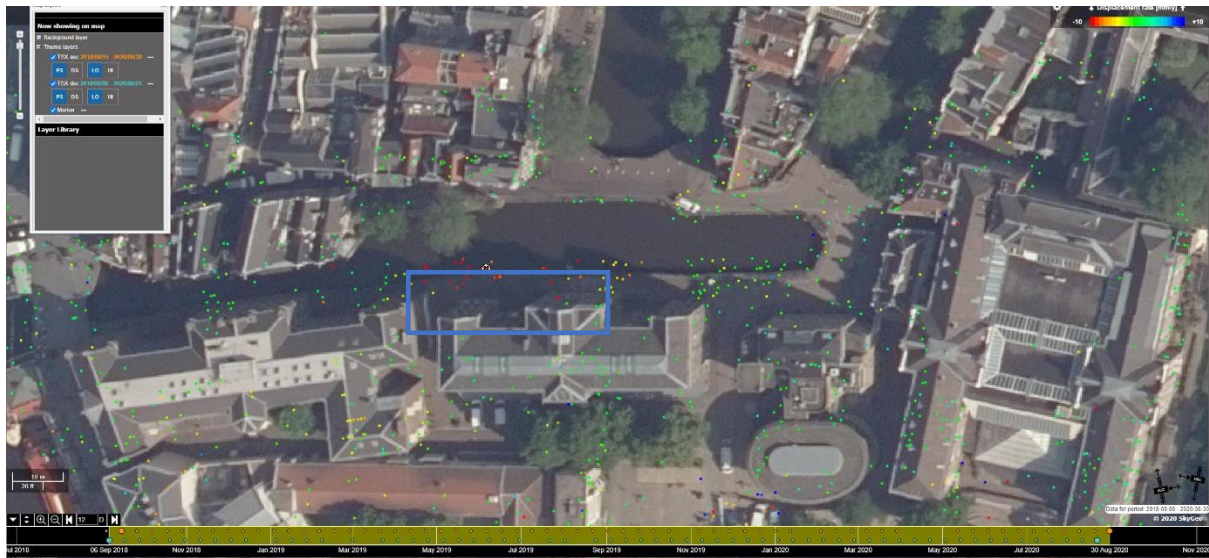
Figuur 4.11 Zakkingen gemeten met Insar en locatie instorting (in blauwe rechthoek)

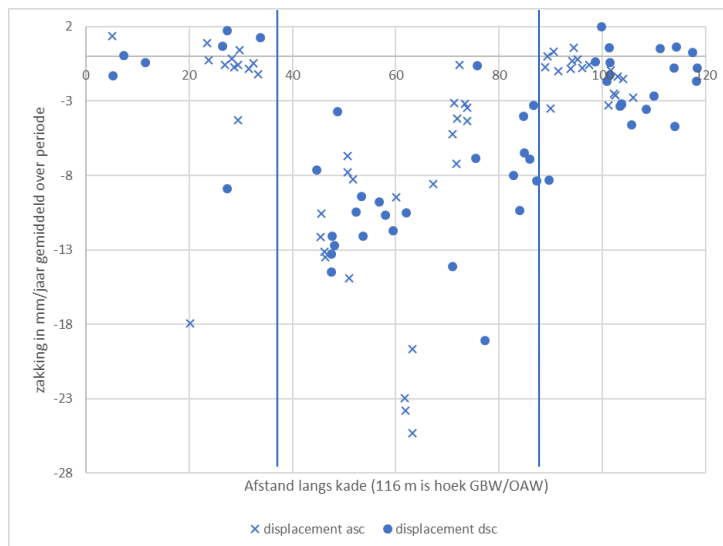
Figuur 4.12 Lengtedoorsnede over kade met zakkingsnelheid lage punten over 2018 sept-2020 aug met instortingsgebied tussen verticale blauwe lijnen.

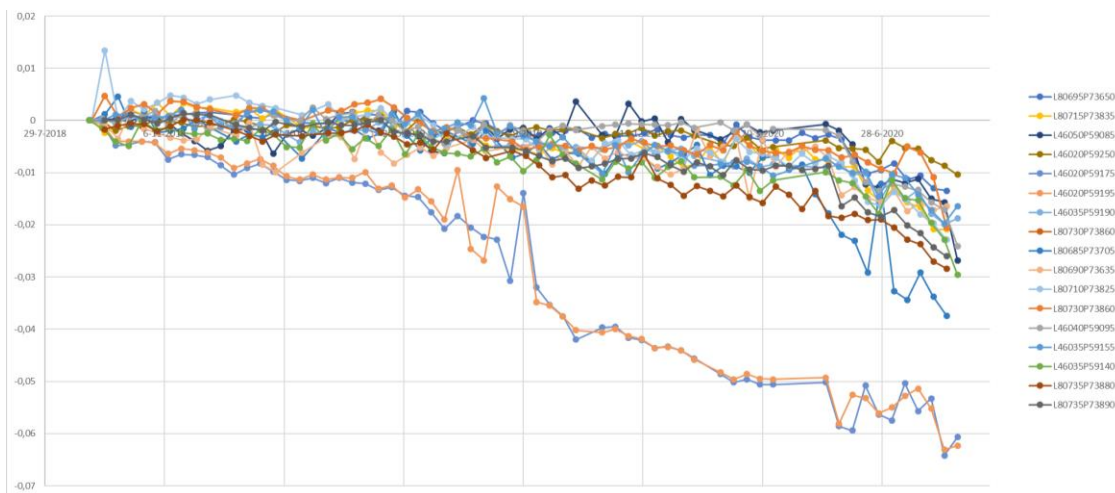
Figuur 4.14 Zakking (in mm) langs Grimburgwal voor periode 2018-2020

Uit Figuur 4.14 blijkt dat er twee punten eerder beginnen te zakken dan de rest. Deze twee punten bevinden zich midden voor de voordeur van BG2. Deze punten zakken de hele periode van 2 jaar met circa 30 mm/jaar (na correctie van de unwrapping error in september 2019).

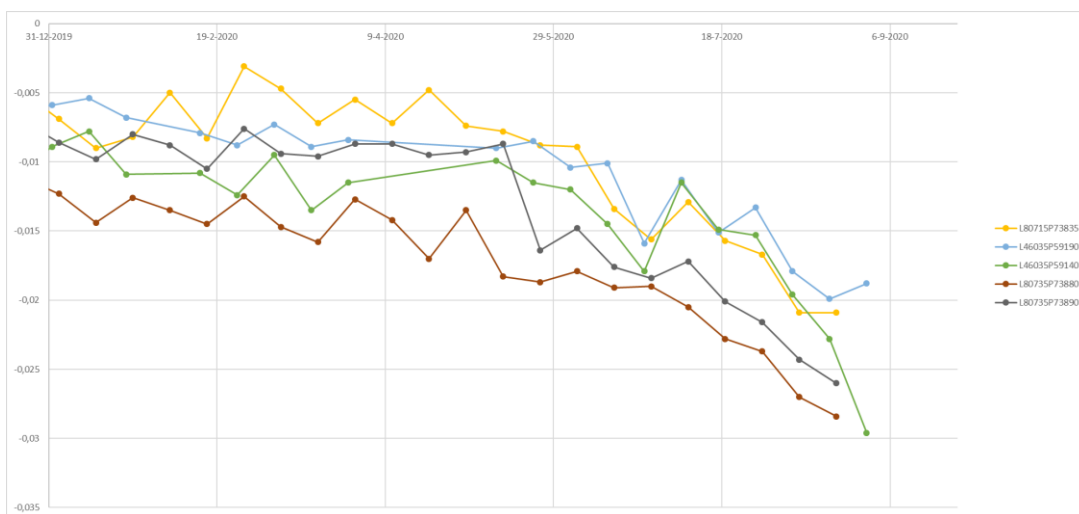
Figuur 4.15 Zakking (in mm) langs Grimburgwal instorting voor geselecteerde punten ingezoomd in 2020

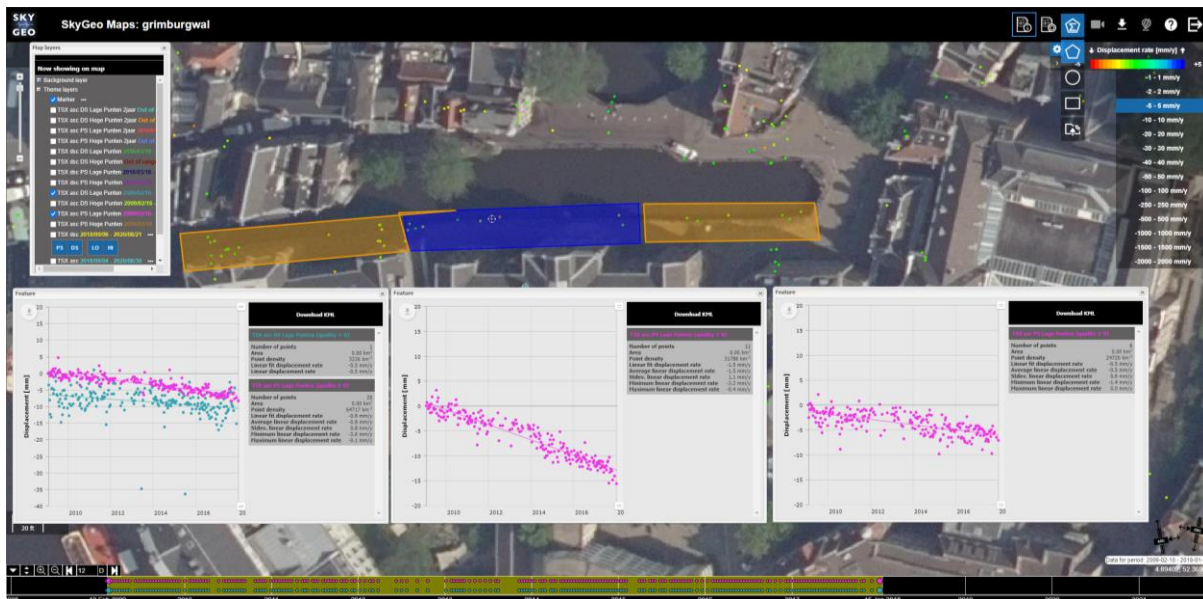
In veel van de punten is een versnelling van de zakking te zien aan het begin van 2014, dit is de periode dat de werkzaamheden aan BG2 plaats vonden. De absolute zakking bedraagt in die periode circa 5 tot 10 mm. De zakkingsnelheid voor die tijd en na die tijd zijn echter een stuk geringer. De zakkingen zijn gemiddeld 0,5 tot 3,5 mm/jaar voor en ook weer na de verbouwing. Er vindt een versnelling plaats van de zakking als de periode van 2015-2018 vergeleken wordt met de periode 2009-2013 van circa 0,5 mm/jaar. In latere fasen (zie hierboven) vindt een verdere versnelling plaats. De verschillen langs de kade zijn gering. Het later ingestorte deel zakt weliswaar iets harder dan de delen oost en west daarvan, maar de verschillen en absolute waarden zijn gering. Wat verder opvalt is dat de kade ten westen van BG2 (voorbij het gebouw, voor BG1 dus) wat meer versnelling in de tijd laat zien (maar geen sprong door werkzaamheden) dan de kade voor BG2. Er is uit deze metingen een heel gering effect te zien dat het later ingestorte deel van de Grimburgwal over langere tijd (sinds 2009) al meer zakte dan de overige delen. De verschillen zijn echter zo klein en het aantal punten en de nauwkeurigheid niet groot genoeg om hier een conclusie uit te trekken.

Figuur 4.17 Zakkingen langs de Grimburgwal over de periode 2009-2018

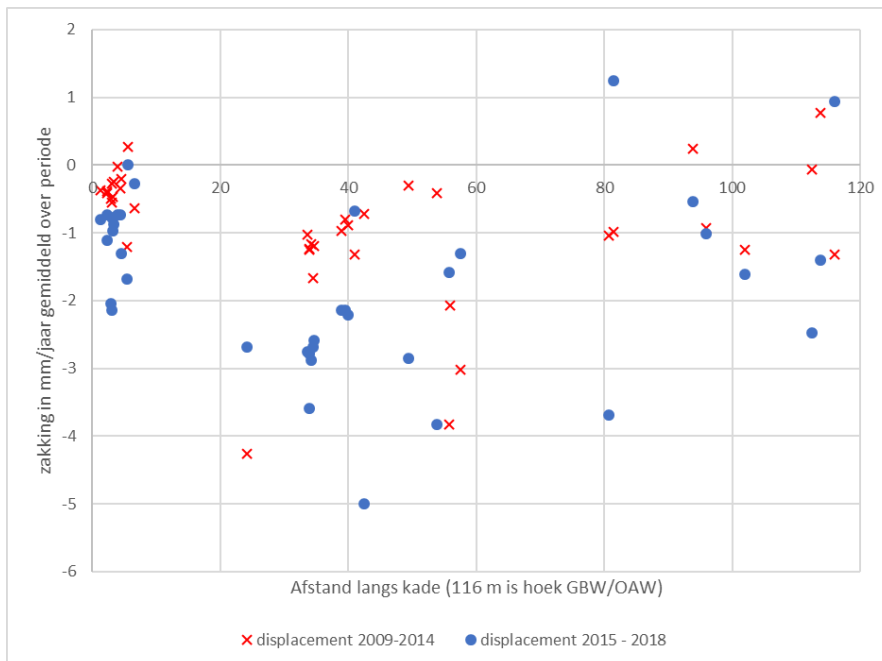
Figuur 4.18 Zakkingen langs de Grimburgwal over de periode 2009-2014 en 2015-2018

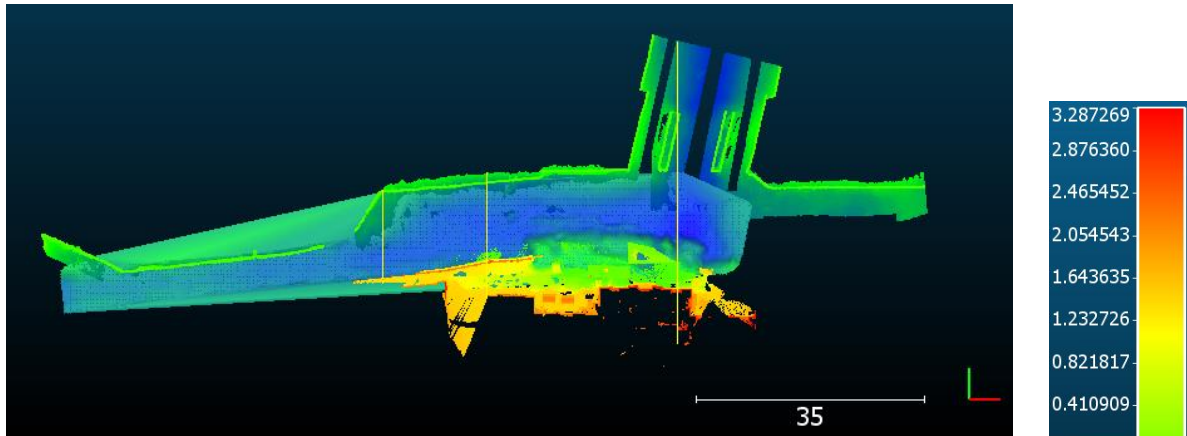
Figuur 4.20 Bovenaanzicht diepte gracht 2020 (35m = ter indicatie schaal) met doorsnedes

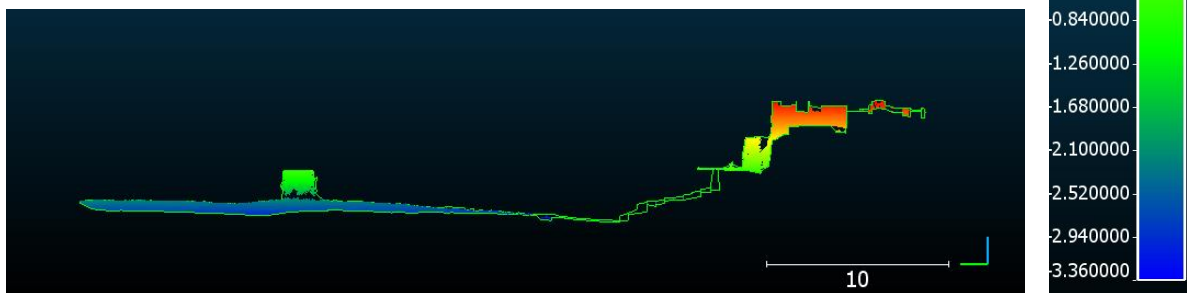
Figuur 4.21 Doorsnede meest diep 2020 (rechts in figuur hierboven), max diepte 3,36m

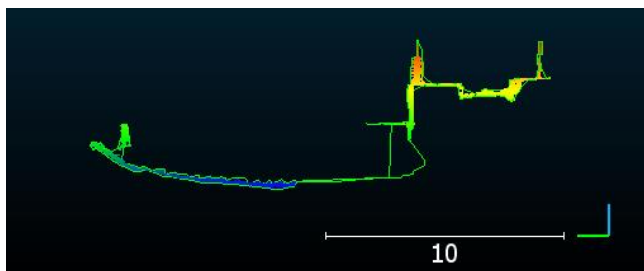
Figuur 4.22 Doorsnede midden 2020, max diepte 3,18m

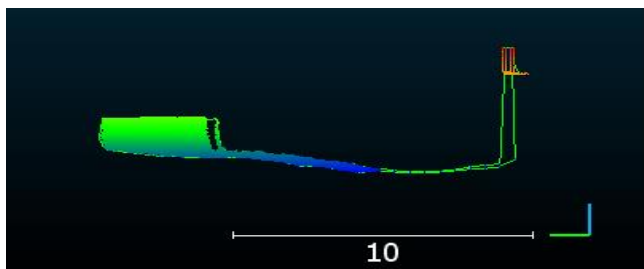
Figuur 4.23 Doorsnede meest ondiep 2020 (links), max diepte 2,78m

Er is een verschil met 2019 waarden voor het gedeelte van de overlap waarbij de 2020 waarden 1 tot 25 cm hoger zijn dan in 2019. Dit geldt voor het deel aan de overzijde van de instorting.

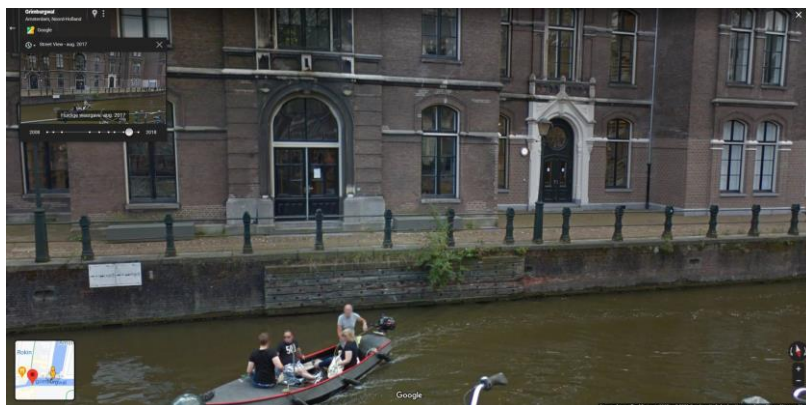
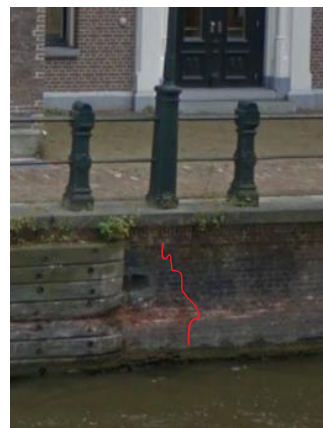
Het is niet duidelijk of de scheur al bestond vóór de activering van het belangrijkste faalmechanisme, wat leidde tot het instorten van de kademuur. Uit een kwalitatieve analyse van foto's die voor augustus 2017 uit Google maps zijn gehaald, is afgeleid dat een vergelijkbare scheur zichtbaar is in hetzelfde gebied (Figuur 6.2). De vorm van de scheur lijkt anders dan de vorm die vóór de instorting werd waargenomen. Het bestaan van scheuren in dit gebied kan te maken hebben met een verlies van draagkracht van de fundering, wat leidt tot verzakking van het metselwerk.

Figuur 6.2 – Zicht op de kademuur van Google Maps augustus 2017: (a) overzicht, (b) detail met teken van reeds bestaande scheur en uitgebreide schade als gevolg van aanvaringen.

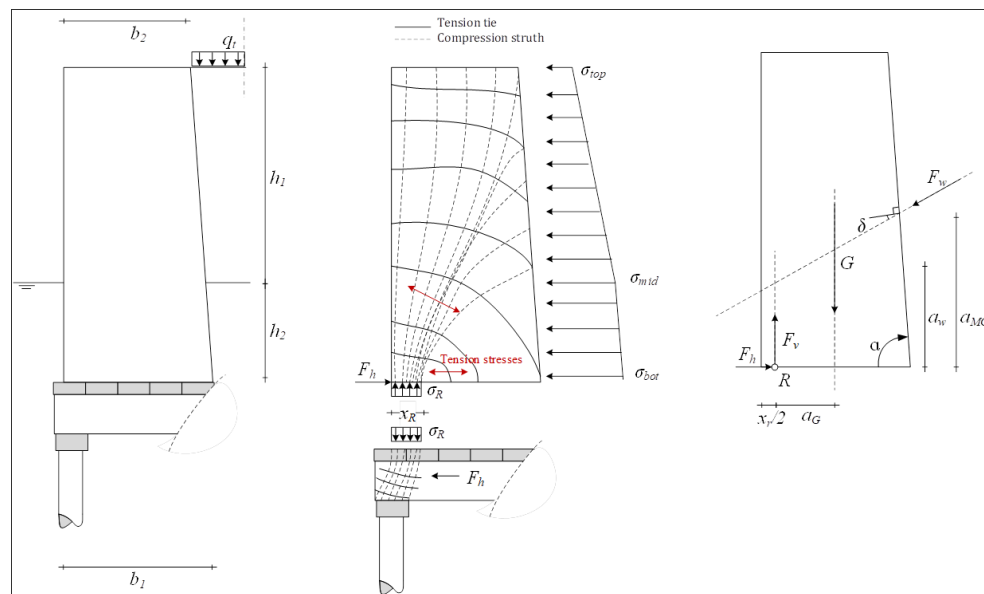
Mechanisme 5, het kantelen van het metselwerk deel van de kade over een rotatiepunt op of net boven de houten vloer kan optreden bij een horizontale belasting van de wand die groter is dan de tegenwerkende neerwaartse belasting van het metselwerk en de grond erachter, zie Figuur 6.5.

Figuur 6.5 Principe mechanisme roteren/kantelen van de metselwerk wand

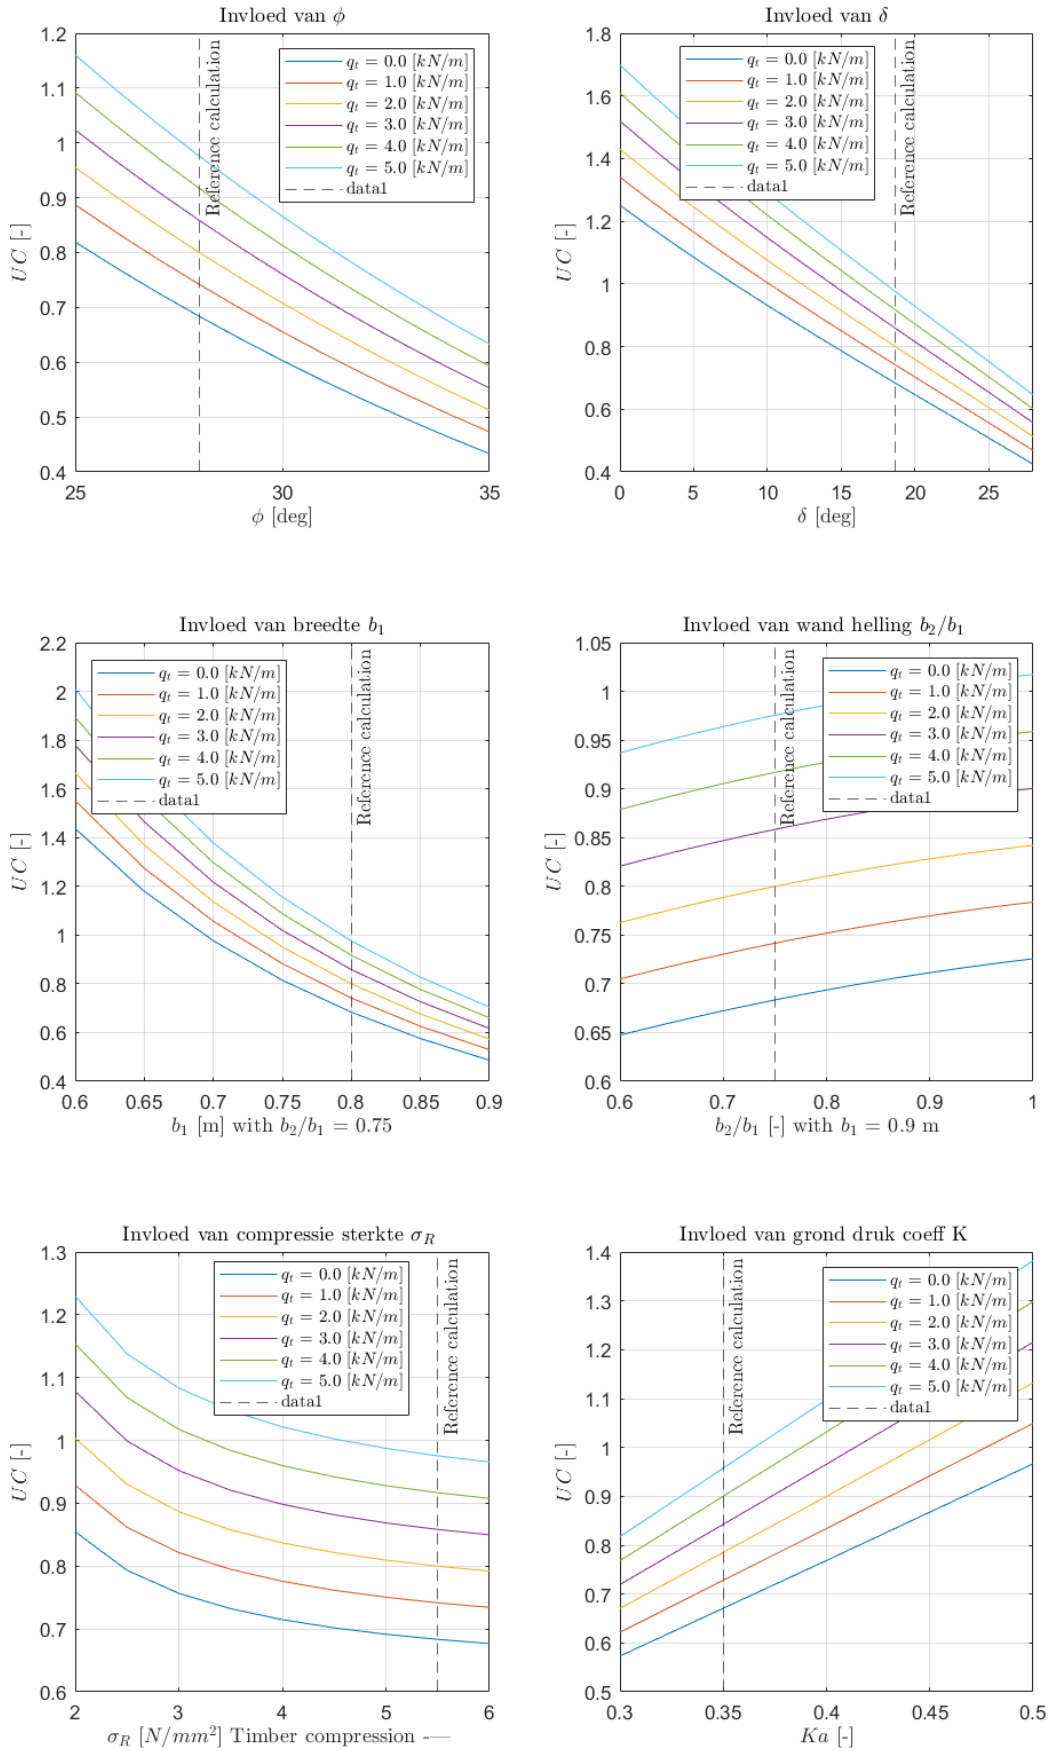
Omdat alle uitgangspunten tevens onzeker zijn is een gevoeligheidsanalyse uitgevoerd met de volgende variabelen: hoek van inwendige wrijving, wandwrijvingshoek, gronddrukfactor, dikte van de wand en sterkte van het hout. Figuur 6.6 laat de resultaten zien van deze analyse waarbij de UC boven de 1 komt voor combinaties van hogere bovenbelastingen, kleinere breedte aan de onderzijde en hogere gronddrukfactor (meestal is twee van deze drie nodig). De gevoeligheid voor de houtsterkte is klein.

De waarschijnlijkheid dat kantelen is opgetreden als initieel mechanisme wordt alleen mogelijk geacht in geval van een combinatie van deze factoren, wat minder waarschijnlijk is. Wel kan kantelen na optreden van de initiële vervorming (zie Hoofdstuk 3) (en vooral bij het neerwaarts bewegen van de fundering/vloer) hebben bijgedragen aan het bezwijken, omdat dan de uitgangpositie is gewijzigd ten opzichte van de berekeningen hierboven. Voor het westelijke gedeelte geldt dat de wand waarschijnlijk wel is gekanteld. Dit is te zien in de camerabeelden en wordt veroorzaakt door de additionele horizontale kracht uitgeoefend door het reeds bezwijkende oostelijke deel.

Figuur 6.6 Gevoeligheidsanalyse kantelmechanisme

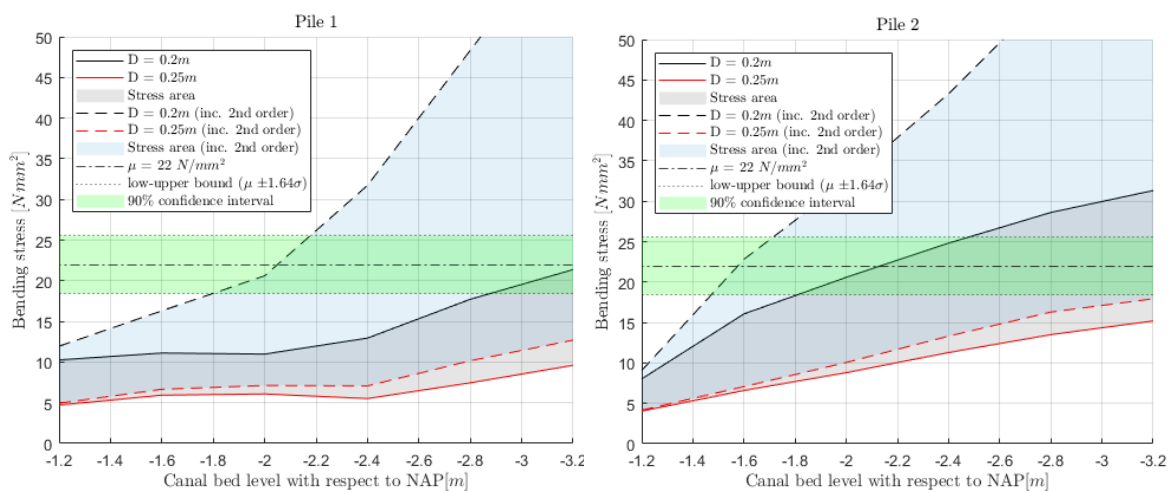
Figuur 6.11 Maximale buigspanningen de palen voor verschillende bodemliggingen en diameters vergeleken met de maximale buigspanning van het hout, inclusief 90% betrouwbaarheidsinterval. De aaneengesloten lijn geeft de eerste orde berekeningen weer. Gestippeld zijn de berekeningen die de tweede orde meenemen. De verhouding tussen de eerste en tweede orde lijnen is de 'vergrotings factor'.

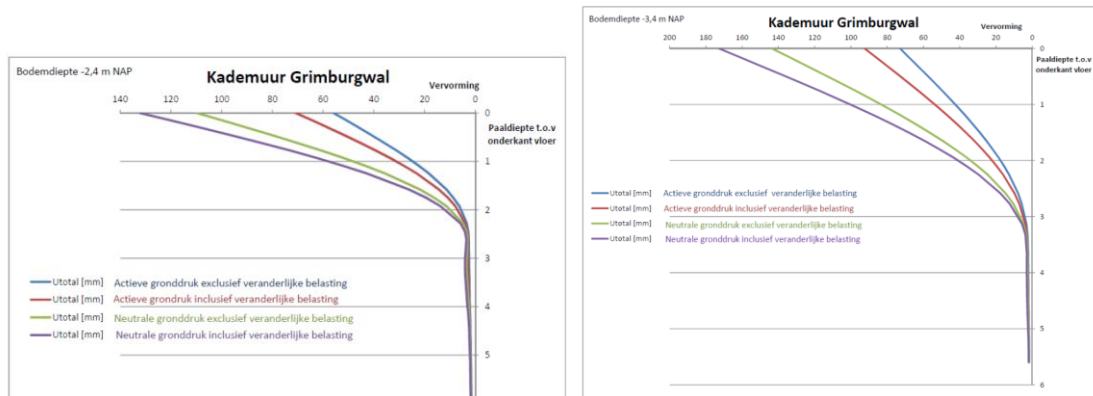
De vervorming van de palen is weergegeven in Figuur 6.12; welke beduidend lager is dan de hierboven gepresenteerde resultaten. De modellering volgens IBA wijkt op diverse punten af van het model in deze rapportage, waaronder in de gehanteerde elastische grondcondities bij IBA. De modellering volgens IBA houdt geen rekening met limitering van de horizontale geotechnische capaciteit, waardoor het verklaarbaar is dat de berekende verplaatsingen kleiner zijn. Het model dat gebruikt is in deze rapportage is realistischer op dit punt. Naar de precieze verschillen dient nog nader onderzoek te worden gedaan.

Figuur 6.12 Paalvervorming (in mm) volgens IBA [9] voor bodemdiepte NAP -2,4 m en NAP-3,4m

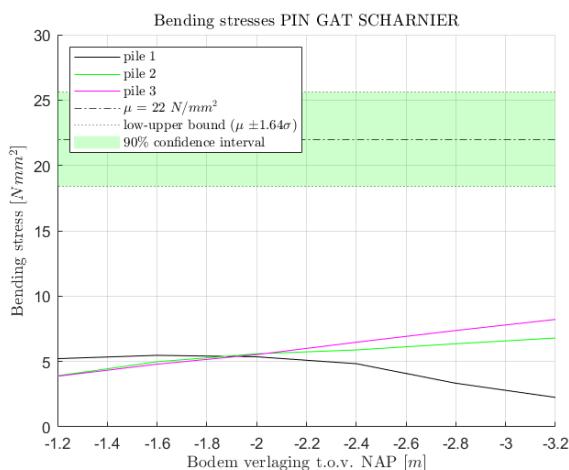
Figuur 6.14 Maximale buigspanningen de palen voor verschillende bodemliggingen en diameters vergeleken met de maximale buigspanning van het hout voor kade met drie palenrijen.

Bij een geringe verdieping van de bodem (bijvoorbeeld tot NAP -2m) bewegen de palen richting de gracht met een geringe horizontale verplaatsing circa 0,016 m (diameter 0,20m). Het is volgens Figuur 6.14 niet waarschijnlijk dat de aangetroffen verdieping van de gracht een buigspanning in de palen deed optreden die groter is dan de theoretische bezwijkspanning.

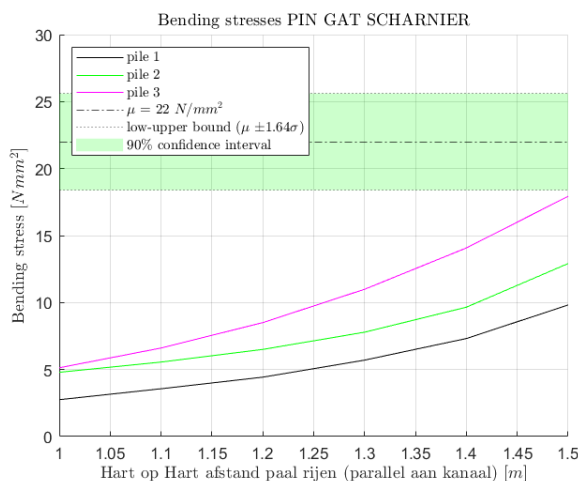
Allereerst wordt de gevoeligheid van de h.o.h. paal afstand in langs richting (parallel aan de gracht) geanalyseerd. De uitdieping van de eerste paal is tot NAP-3.2 aangenomen. De h.o.h. afstand die aangenomen is varieert tussen 1m en 1.5m. In de onderstaande figuur is de buigspanning voor elke paal uitgezet tegen de variatie in paal h.o.h. afstand. Te zien is dat de spanningen exponentieel toenemen met een vergroting van de paal afstand. Dit exponentiele karakter wordt versterkt door het tweede orde effect van de bovenbelasting op de paalrijen.

Figuur 6.15 Buigspanningen 3 palenrijen, Diameter 0,2 m, grotere hart op hart afstand

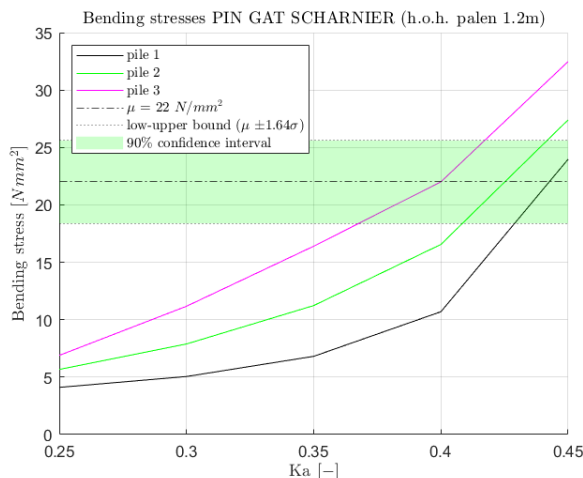
Aangezien de horizontale gronddruk achter de gewichtsmuur een grote onzekerheid kent, zal deze gevarieerd worden. De aangenomen 'actieve' grond druk varieert van 0.25 tot 0.5, wat overeenkomt met de maximale neutrale grond druk. Gezien de recente nieuwe bestratingen en het intrillen is het aanwezig zijn van een verhoogde actieve grond spanning aannemelijk, maar hoe groot deze precies was is niet vast te stellen. In de figuur is te zien dat ook hier een exponentiele toename aangetroffen wordt in de optredende buigspanningen.

Figuur 6.16 Buigspanningen 3 palenrijen, Diameter 0,2 m, grotere horizontale gronddruk

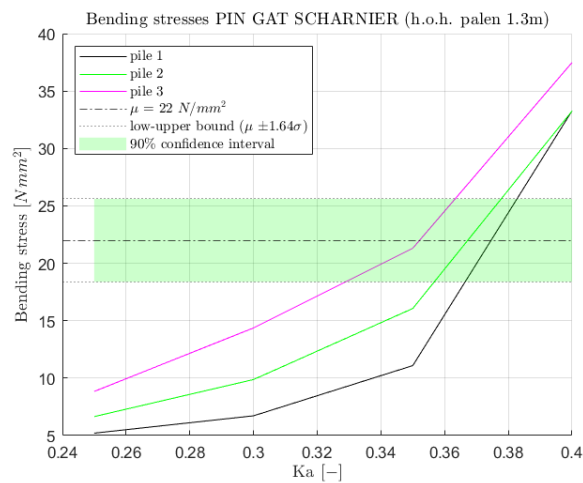
In deze sectie wordt gedemonstreerd hoe de exponentiele verbanden elkaar kunnen versterken (in dit geval een vergroting van de hart op hart afstand van palen in de langs richting naar 1.3 m) en dat de bovengrens van de toelaatbare buigtreksterkte wordt overschreden vanaf actieve grond spanningen rond de 0.35-0.4.

Figuur 6.17 Buigspanningen 3 palenrijen, Diameter 0,2 m, grotere horizontale grondruk en 1,3 m hart op hart afstand

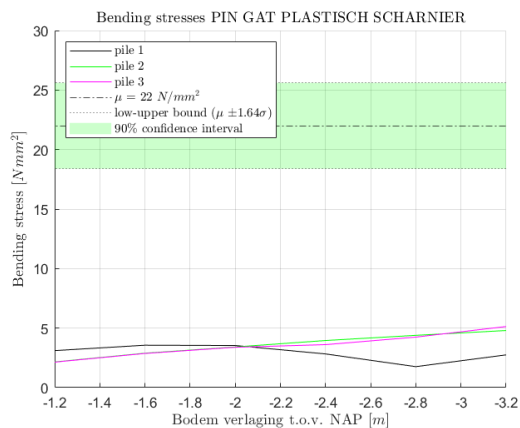
In de eerdere berekeningen is de pin gat verbinding als scharnier aangenomen. In praktijk is dit niet het geval. Het maximaal plastisch scharnier dat kan ontstaan is grofweg geschat op N^*e waarin N de normaalkracht is in de paal en e de excentriciteit van de normaalkracht m.r.t. het hart van de paal. Deze excentriciteit wordt geschat op $D/4$ waarin D de diameter van de paal is.

Figuur 6.18 Buigspanningen 3 palenrijen, Diameter 0,2 m, plastisch scharnier aangenomen
