Bezwijken Grimburgwal

Leerpunten voor het Amsterdamse areaal

Rapid Assessment 2020

Rapport in opdracht van :	Gemeente Amsterdam
Mede gefinancierd door:	NWO project SAFElevee (NWO projectnummer 13861)
Overige bijdragen:	AMS Institute, Deltares, SkyGEO

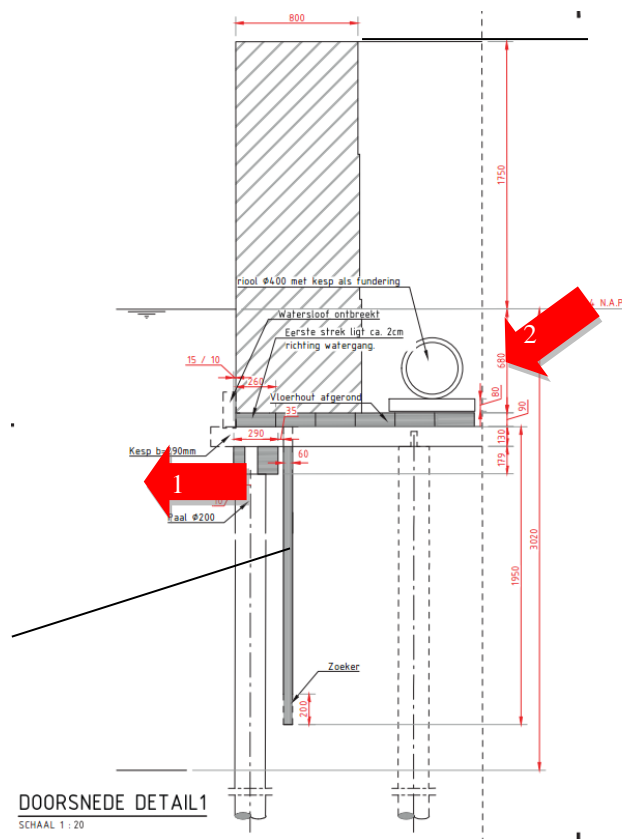
Omdat onder de kade een damwand en een vloer aanwezig zijn, alsmede een ondoorlatende klei/veenlaag, is de vraag via welke route de gaten zijn ontstaan. Om uitstroom te verklaren is loskoppeling van de damwand, gaten in de damwand of het losraken van een deel van de damwandplanken nodig. Het aanbrengen van de nieuwe fundering van BG2 is zover bekend aan de binnenzijde van het pand uitgevoerd, en lijkt derhalve niet waarschijnlijk als oorzaak voor het ontstaan van gaten in de vloer.

Figuur 6.19 Zand uitstroom route

Derhalve wordt geconstateerd dat de initiële uit het vlak vervorming van de kade bij scheur B door verlies van horizontale steun de primaire aanleiding is tot falen en het vormen van de verzakking in het straatwerk en de gebroken HWA een gevolg daarvan. De hevige regen voorafgaand aan de instorting kan dit proces hebben versneld.

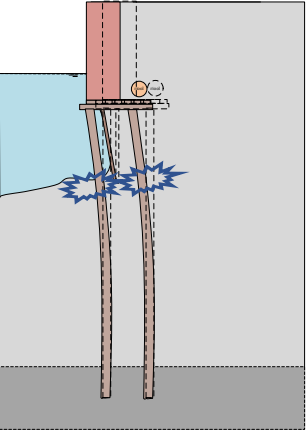
Waarschijnlijk primair. Significante bijdrage verwacht in geval van twee paalrijen, zie paragraaf 6.3, bij het gemeten bodemniveau wordt de sterkte van de palen overschreden. Past bij de aangetroffen bezwijken paal. Bij drie paalrijen breken de palen niet door alleen de uitbuiging, maar diende de horizontale vervorming waarschijnlijk wel als initiator van bezwijken.

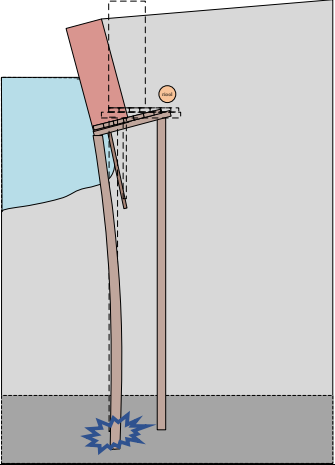
3	Falen van palen op verticaal draagvermogen

Mogelijk secundair, als aanvullende bijdrage na initiële vervorming en herverdeling van bovenbelasting, zie paragraaf 6.2
4	Falen schuifverbinding metselwerk muur en kespen / vlonder, met afschuiven muur

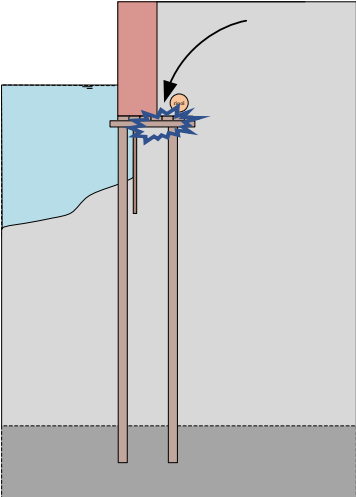
7	Falen vlonder en kesp, met grondtransport

<p>Waarschijnlijk secundair, verklaring voor het optreden van de sinkholes voorafgaand aan het bezwijken. Zie paragraaf 6.4.</p>
8	Verbinding damwand met kesp / vlonder

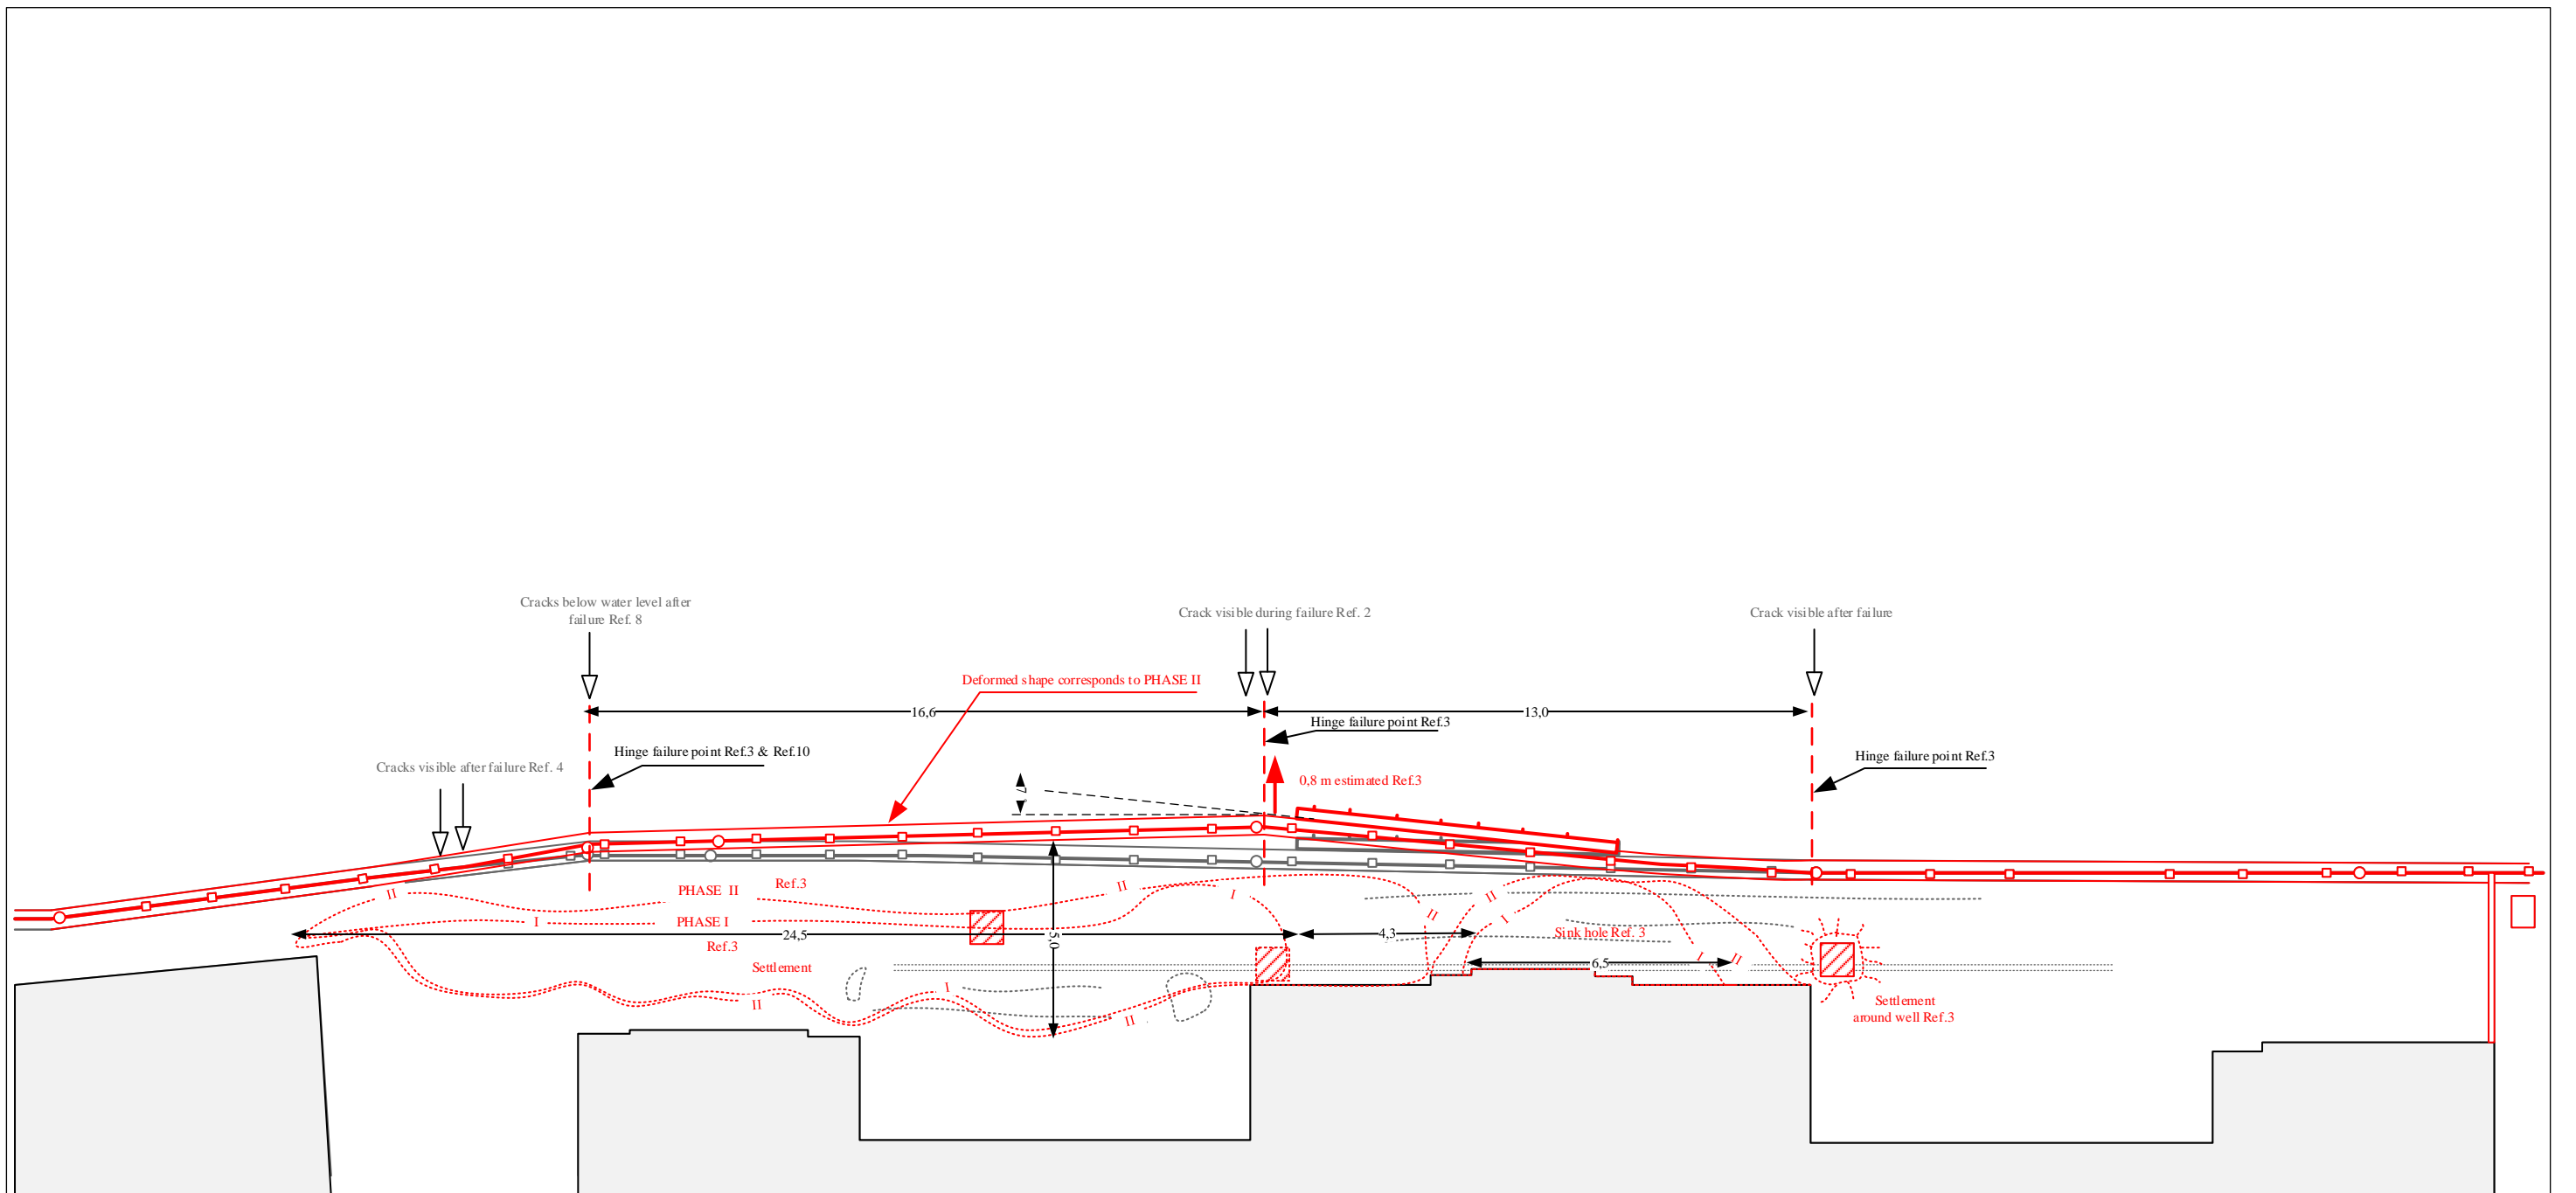
Drawing nr. 2	Drawer: Ir. Mart-Jan Hemel	Description: Top view of Grimburgwal. Grimburgwal during failure IN RED Initial state top view visualized in gray Settlement according to video in two fases	Format: A3 Scale: 1:160 Unit: m
	Date: 10/12/2020

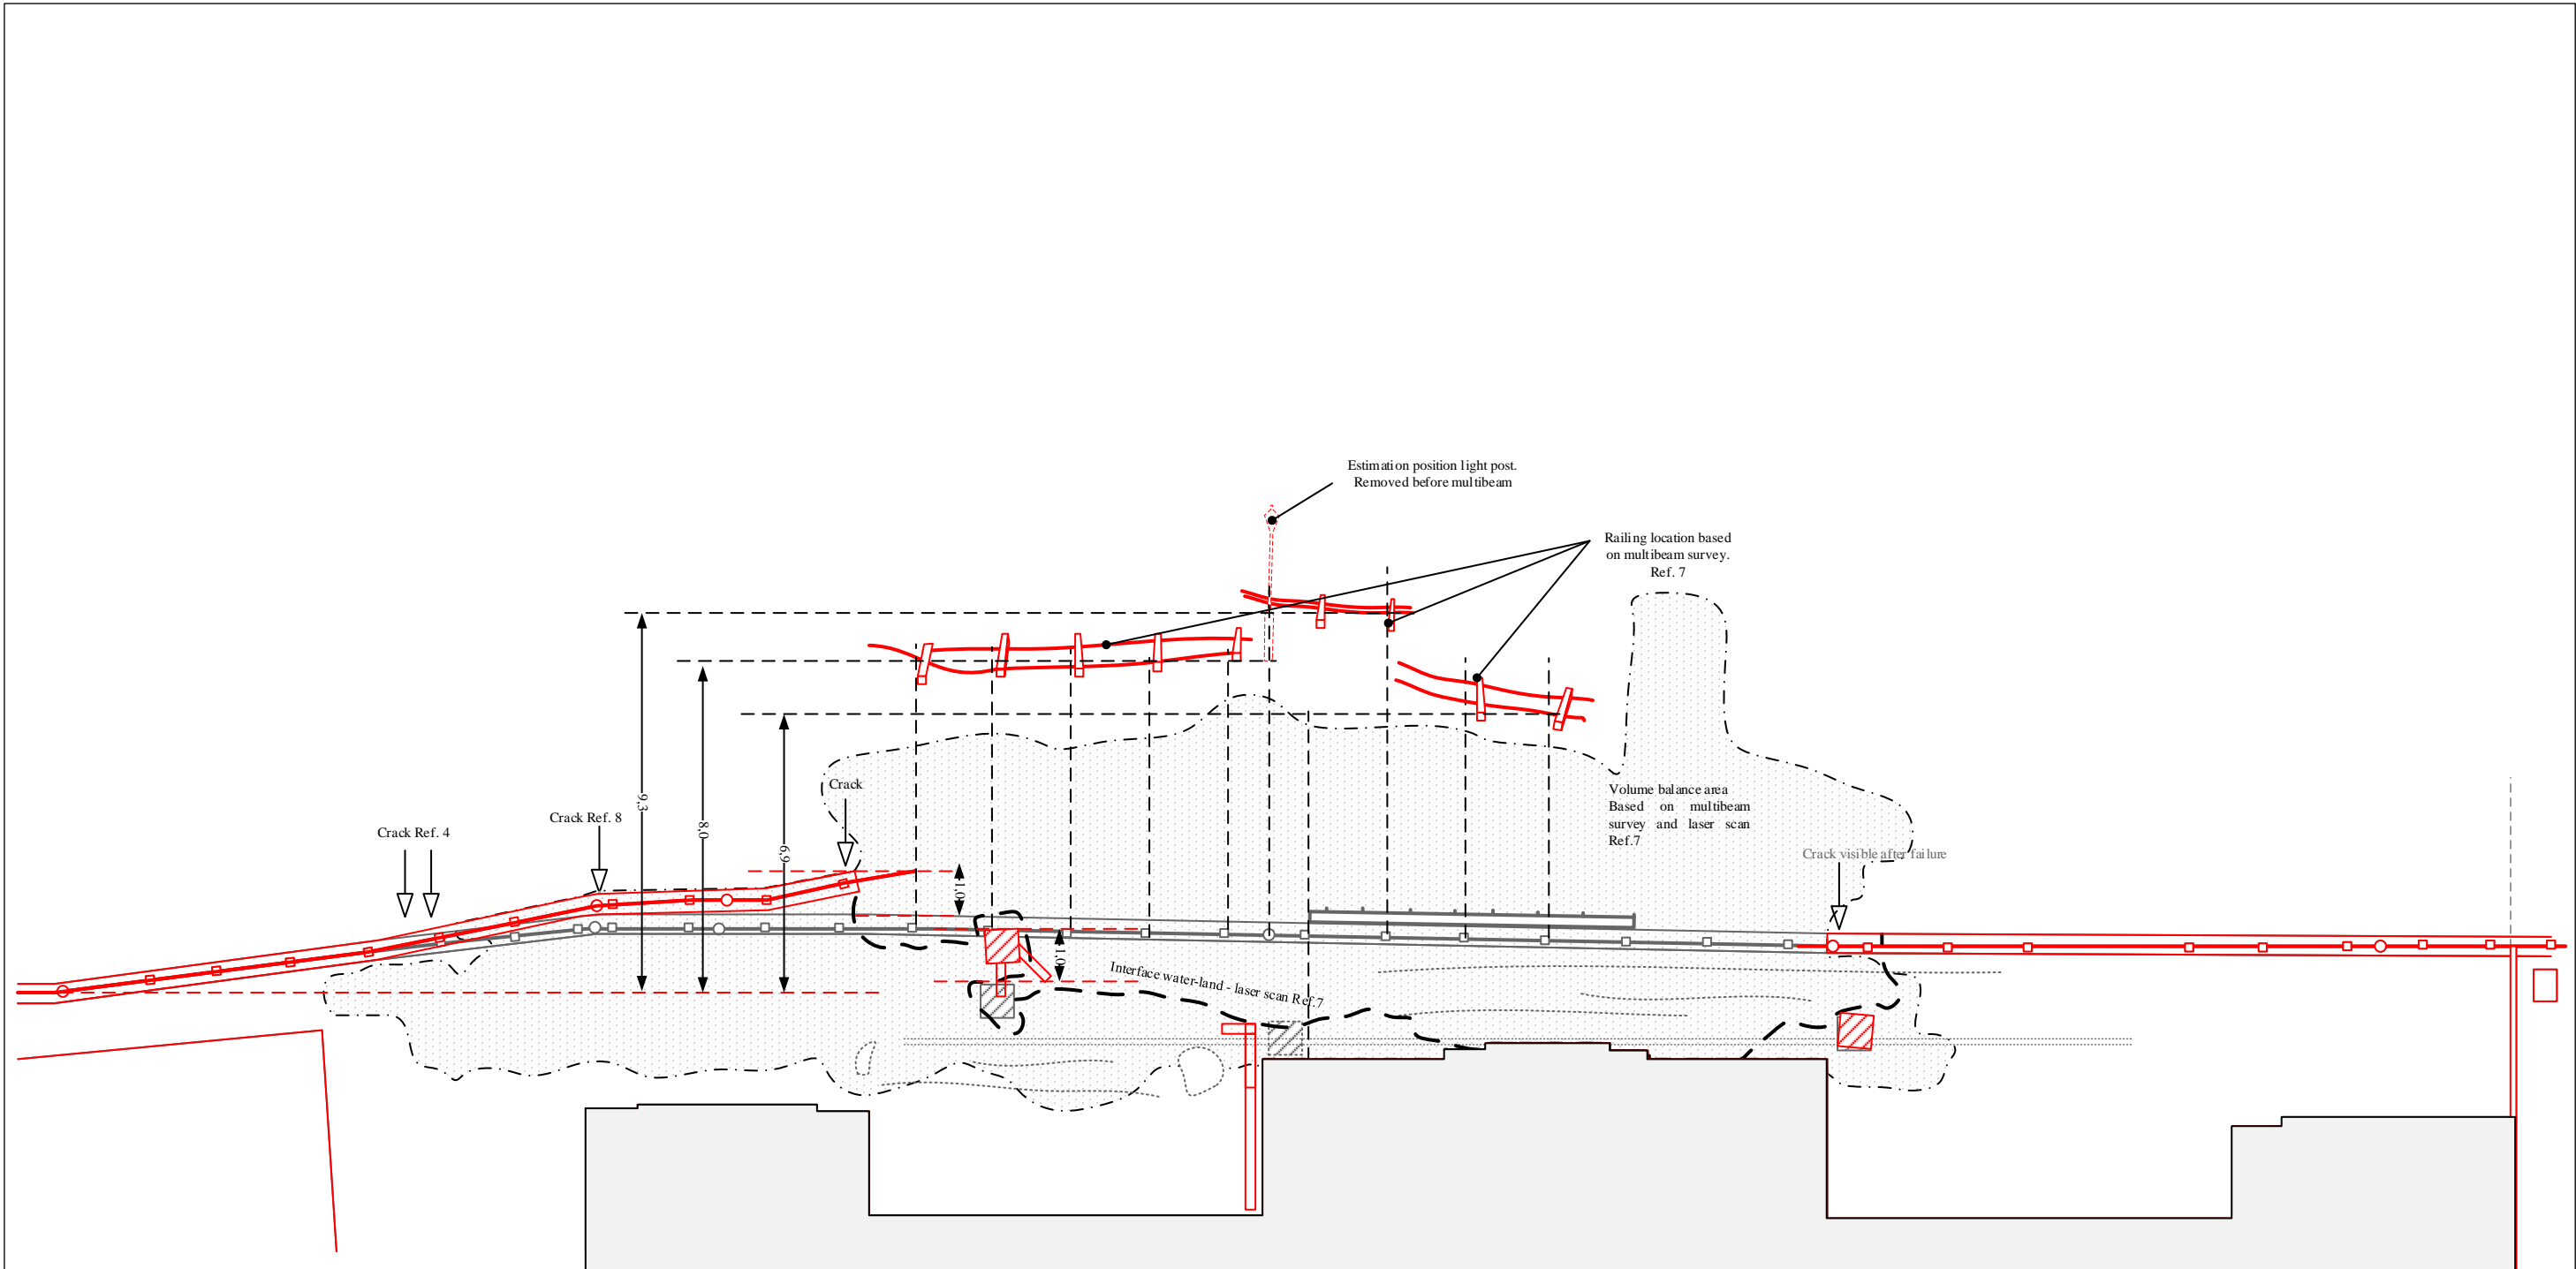
Drawing nr. 3	Drawer: Ir. Mart-Jan Hemel	Description: Top view of Grimburgwal. Grimburgwal after failure IN RED Initial state top view visualized in black Displacement of objects based on multibeam survey	Format: A3 Scale: 1:160 Unit: m
	Date: 10/12/2020

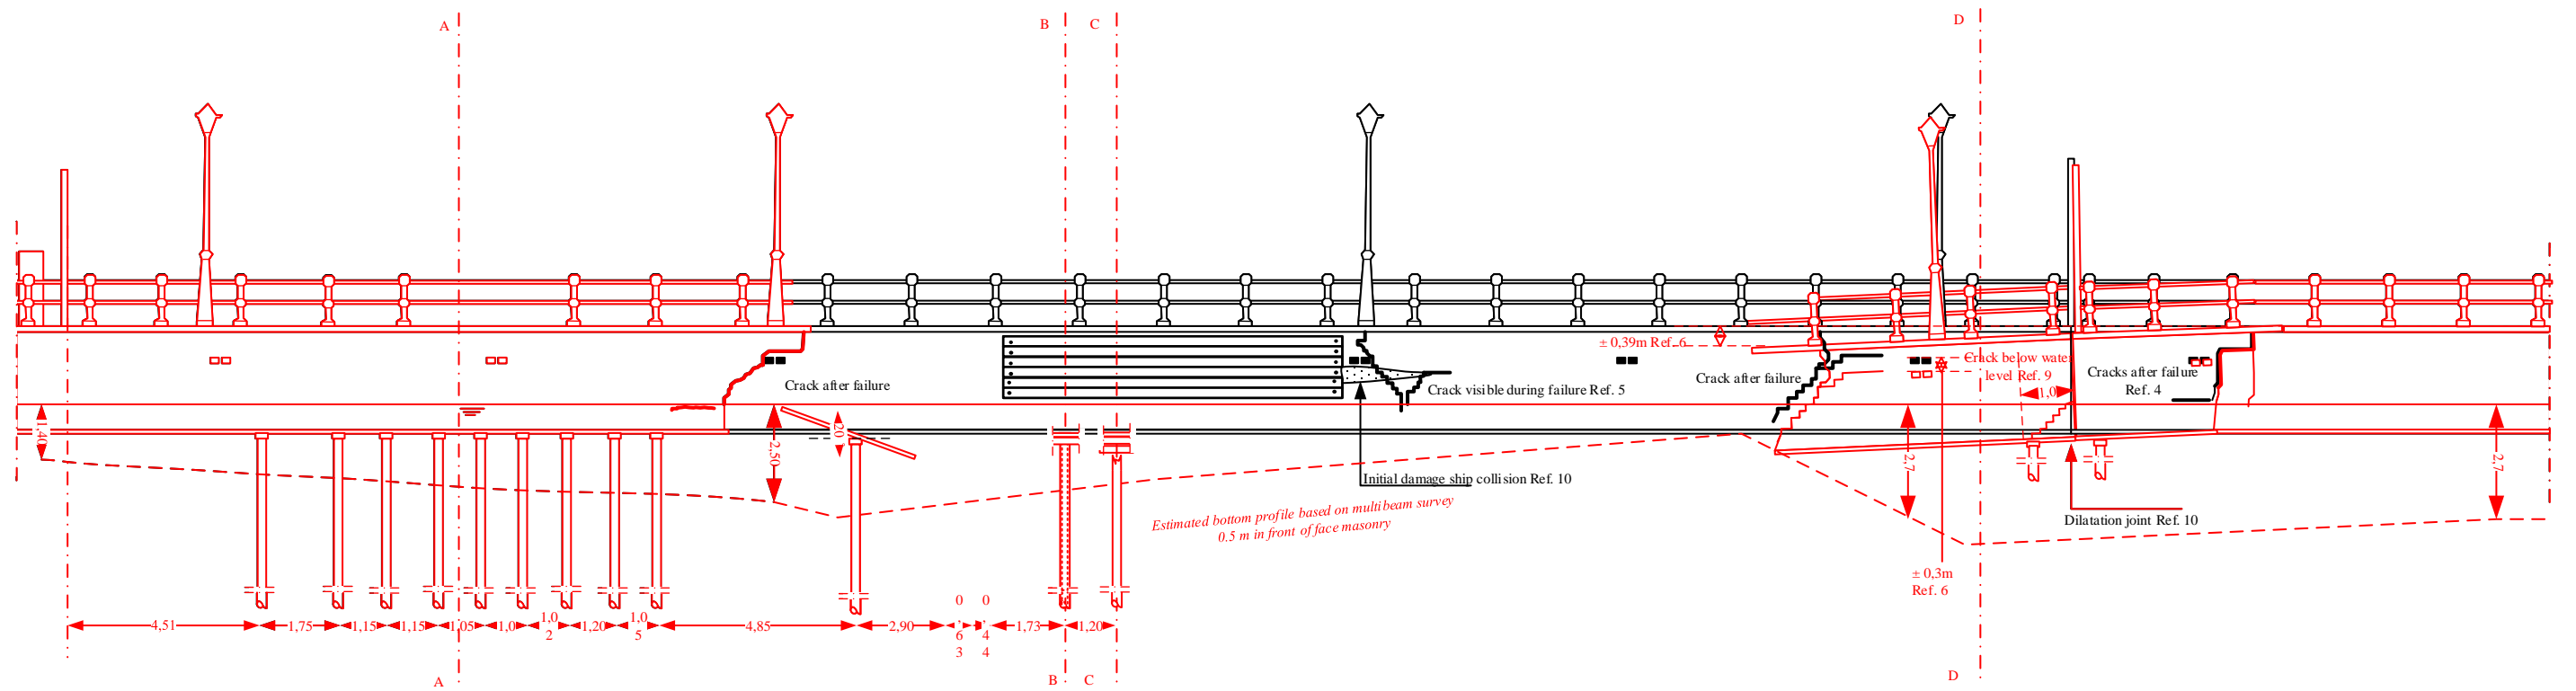
Drawing nr. 4	Drawer: Ir. Mart-Jan Hemel	Description: Description: view view of Grimburgwal. Grimburgwal failure IN RED Initial state top view visualized in gray Settlement according to video /photos and multibeam	Format: A3 Scale: 1:160 Unit: m
	Date: 10/12/2020

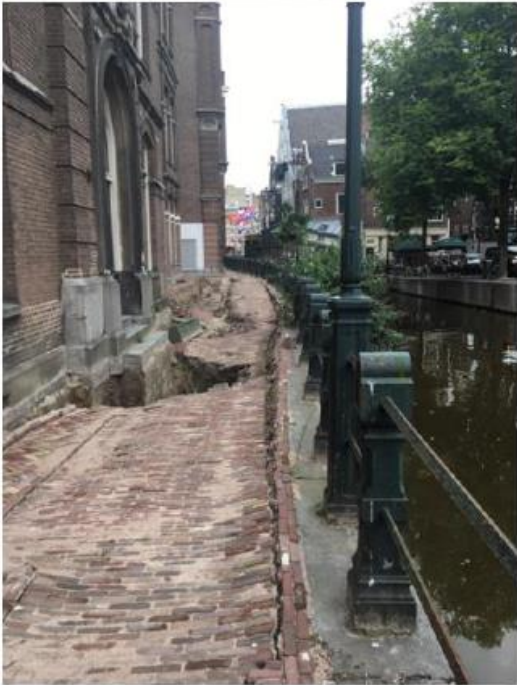
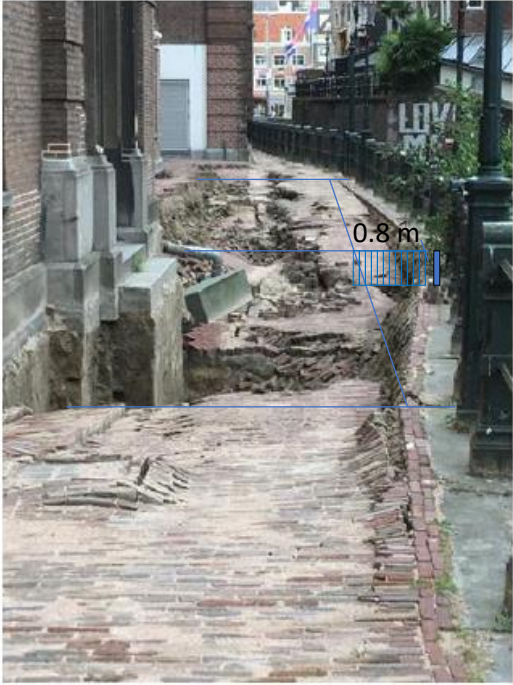
PHASE I

The two Phases capture the development of failure of the quay at two different periods of time. Phase II is used to construct the deformation shape during failure. The hinges can be observed, and also the bending out can be estimated to be 0.8m assuming a brick to be 65mm ($0,065 \cdot 12 = 0,78\text{m}$).

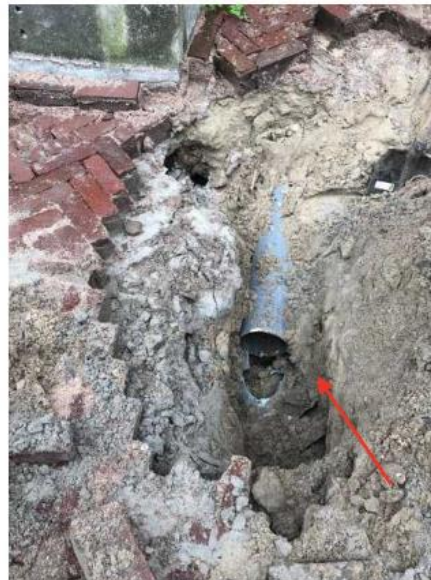
Foto 10: Afgebroken hemelwaterafvoer.

Remarkable, here no well can be seen>???

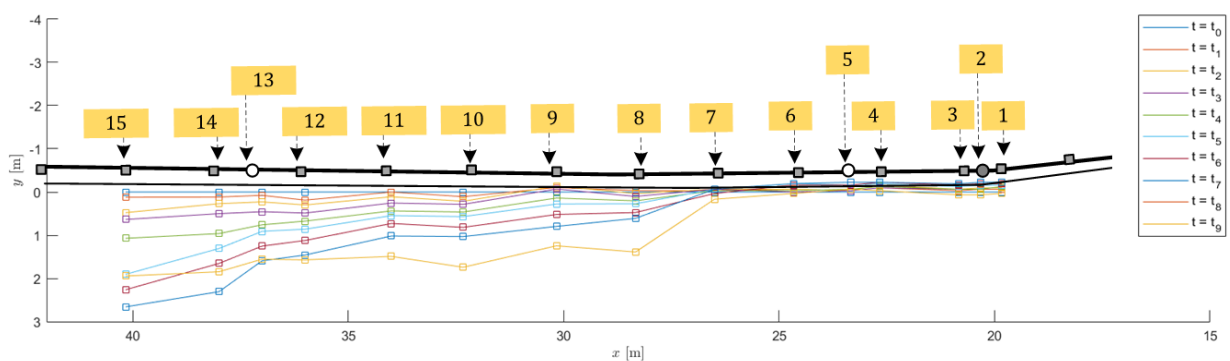
Figuur B6 Boven-aanzicht tracking punten 1-15 langs kade

Scheur A en C staan niet op deze figuur (buiten zicht van de camera). Scheur B bevindt zich nabij punt 14. Punt C bij punt 7 en scheur D bij punt 2.

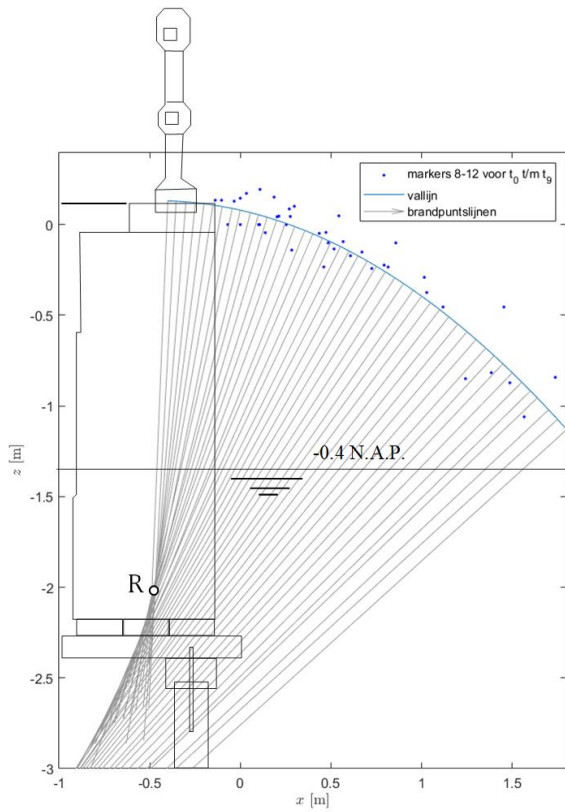
Figuur B8 Rotatiepunt westelijk deel van de kade

Ter verdere evaluatie is gekeken of een rotatiepunt kon worden afgeleid van de kade. Hiervoor is van de meest duidelijke punten (marker 8 tm 12) het rotatiepunt bepaald. De punten 1 tm 7 staan stil, hier is dus geen rotatiepunt. De punten 13 tm 15 (verst van de camera weg) hebben veel ruis en zijn derhalve niet meegenomen. Figuur B8 laat zien dat het westelijke deel van de kade (het deel dat op de video te zien is) roteert rondom een punt nabij de aansluiting met de vloer, of net daarboven. De punten beschrijven echter geen perfecte cirkel, er is ook sprake van een horizontale beweging.

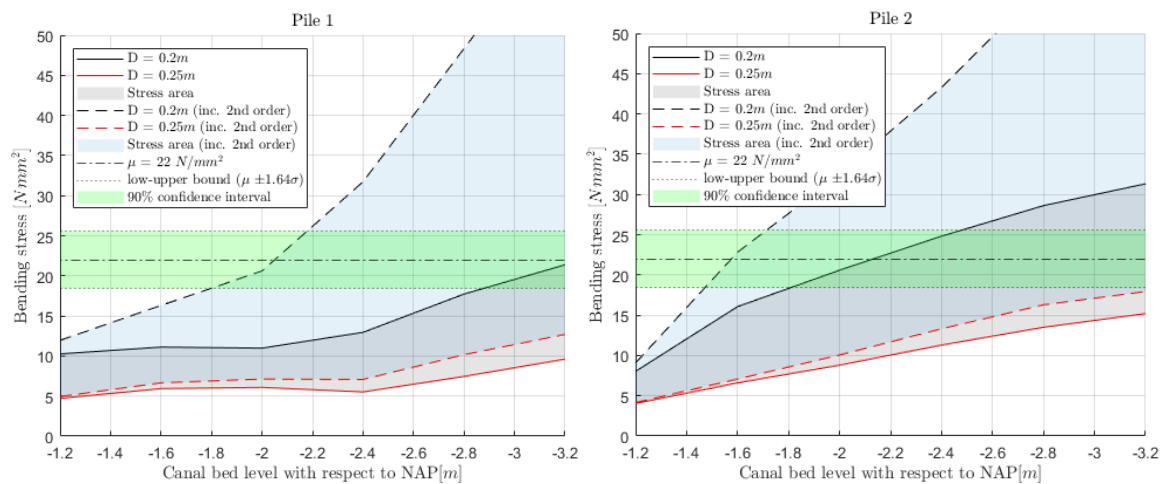
Figuur E11 Buigspanningen 2 palenrijen, Diameters 0,2 en 0,25 m

In figuur E11 is in de groene band ook de verwachte “best estimate” buigtreksterkte van het hout aangeduid, inclusief een onzekerheidsmarge voor een 5% boven/ondergrens. Een variantie coëfficiënt van 0.1 is gebruikt bij de bepaling van de standaard afwijking van de buigsterkte.

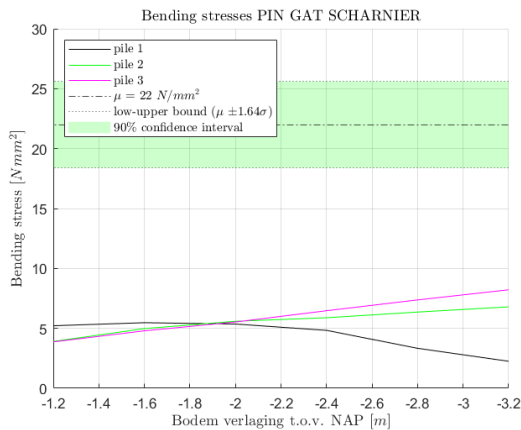
Figuur E15 Buigspanningen 3 paalrijen, Diameter 0,2 m, tweede orde

Te zien is dat bij een verdieping van de bodem bij de voorste paalrij, de momenten afnemen. De grond achter de damwand begint steeds een grotere kracht uit te oefenen op de voorste paalrij en deze kracht vormt een moment in de palen. Dit moment is tegengesteld aan het moment dat wordt veroorzaakt door de uitbuiging van de paal als gevolg van de laterale kracht die uitgeoefend wordt op de paal kop. Het gevolg is afname van lateraal

draagvermogen van de voorste paalrij en dus het toenemen van de momenten in de 2^e en 3^e paalrij. Hoe groter de uitwassing, hoe groter de toenames in de 2^e en 3^e paalrij. Te zien is ook dat de uitbuiging (min of meer lineair) toeneemt met de uitwassing. Bij een verlaging van NAP-3.2m wordt 3 cm uitbuiging verwacht. De horizontale capaciteit aan de bovenkant van de paal is dan vrijwel 0. Dit komt door het drukken van de damwand tegen de voorste paalrij. De normaalkracht in de palen kan afgelezen worden in de dwarskrachten figuur van de kesp. Dit zijn de ‘sprongen’ die de dwarskrachtenlijn maakt.

In deze figuur is in de groene band ook de verwachte “best estimate” buigtreksterkte van het hout aangeduid, inclusief een onzekerheidsmarge voor een 5% boven/ondergrens. Een variantie coëfficiënt van 0.1 is gebruikt bij de bepaling van de standaard afwijking van de buigsterkte.

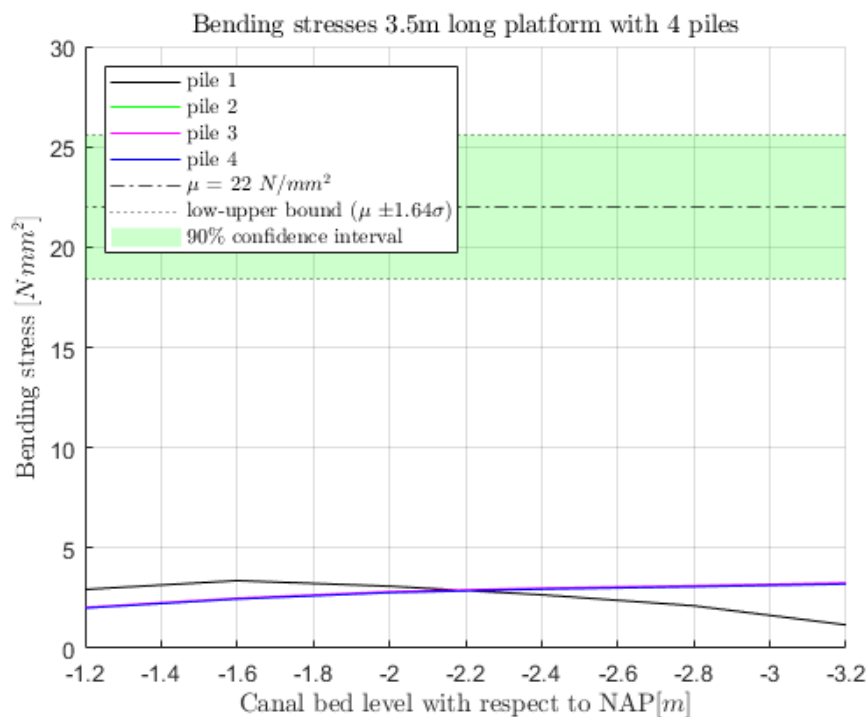
Figuur E19 Buigspanningen 4 palenrijen, Diameter 0,2 m, tweede orde

In deze figuur is in de groene band ook de verwachte “best estimate” buigtreksterkte van het hout aangeduid, inclusief een onzekerheidsmarge voor een 5% boven/ondergrens.

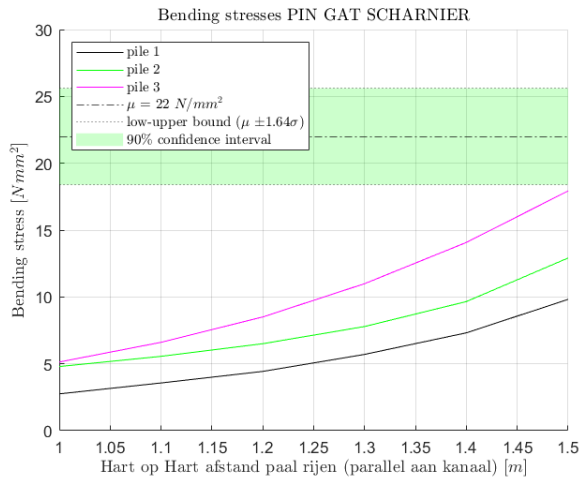
Figuur E20 Invloed hart op hart afstand van de palen op buispanning 3 palenrijen, D-0,2m

Allereerst wordt de gevoeligheid van de h.o.h. paal afstand in langs richting (parallel aan de gracht) geanalyseerd. De uitdieping van de eerste paal is tot NAP-3.2 aangenomen. De h.o.h. afstand die aangenomen is varieert tussen 1m en 1.5m. In de onderstaande figuur is de buigspanning voor elke paal uitgezet tegen de variatie in paal h.o.h. afstand. Te zien is dat de spanningen exponentieel toenemen met een vergroting van de hart op hart afstand. Dit exponentiele karakter wordt versterkt door het tweede orde effect van de bovenbelasting op de paalrijen.

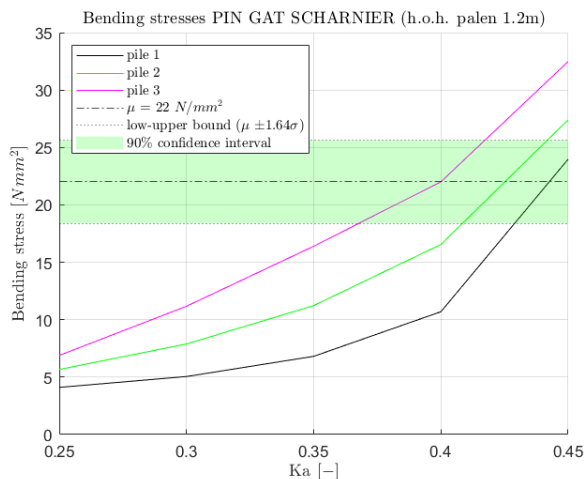
Figuur E21 Invloed actieve gronddruk op de palen op buispanning 3 palenrijen, D-0,2m

Gezien de horizontale grond druk achter de gewichtsmuur een grote onzekerheid met zich meebrengt zal de er gevarieerd worden met de actieve gronddruk coëfficiënt. De toegepaste variatie van de actieve grond druk betreft een gronddrukfactor van 0.25 tot 0.45. De maximale actieve grond coëfficiënt zal maximaal ongeveer gelijk zijn aan de neutrale waarde, voor zand nabij 0.5 gelegen. In Figuur E21 is te zien dat ook hier een exponentiele toename aangetroffen wordt in de optredende buigspanningen bij toename van de actieve gronddrukfactor.

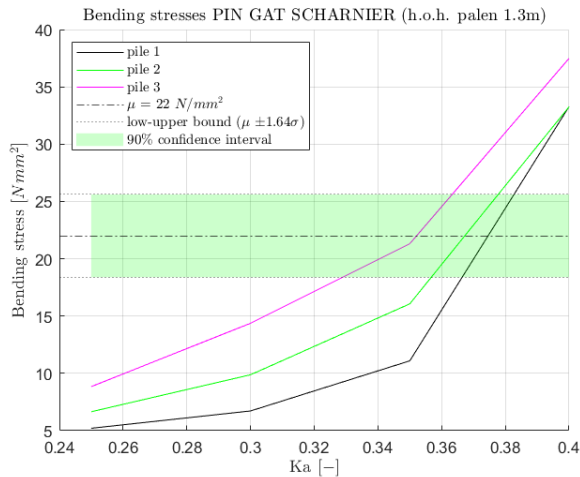
Figuur E22 Gecombineerde invloed van hogere actieve gronddruk op de palen en hoh afstand 1,3m op de buigspanning in de palen

In deze sectie wordt gedemonstreerd hoe de exponentiele verbanden elkaar kunnen versterken (in dit geval een vergroting van de hart op hart afstand van palen in de langs richting naar 1.3 m) en dat uiteindelijk de bovengrens van de toelaatbare buigtreksterkte ruimschoots overschreden worden vanaf actieve grond spanningen rond de 0.35-0.4.

Indien een aantal parameters ‘ongunstig’ uitvallen kunnen buigspanningen enorm oplopen, zo hoog dat ze de buigsterkte van de palen kunnen overschrijden.

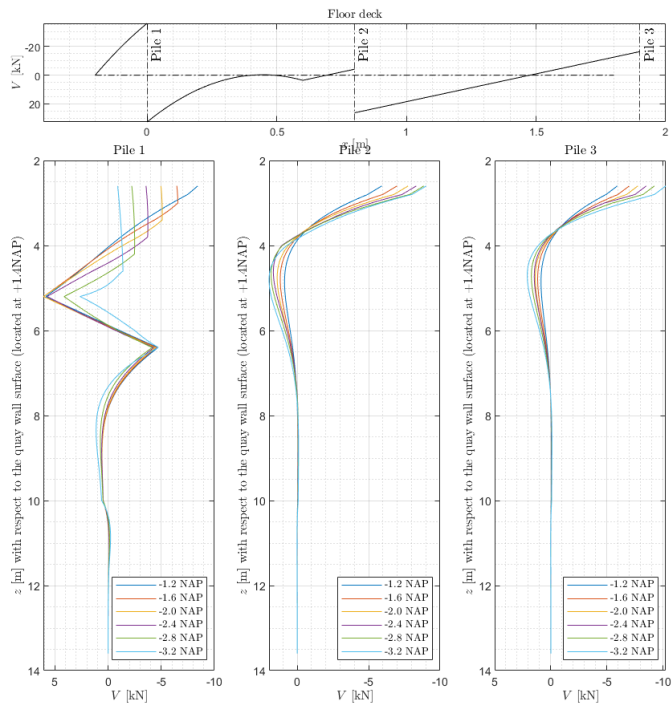
Figuur E24 Dwarskrachten $D=0,2\text{m}$; tweede orde berekening

Duidelijk valt te zien dat krachten en verplaatsingen afnemen door toevoeging van de pin-gat verbinding als plastisch moment. De constructie krijgt meer stijfheid en laat daarmee minder krachten/verplaatsingen toe.

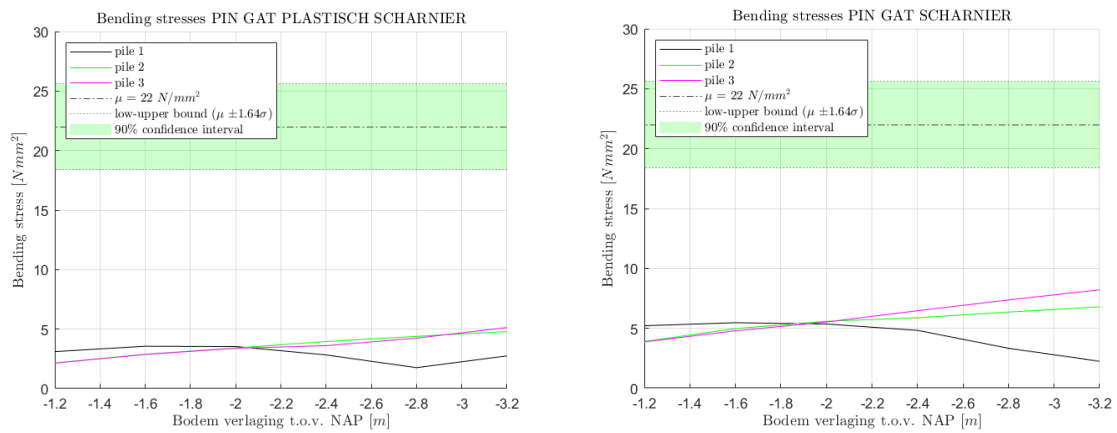
Figuur E11 Buigspanningen 3 palenrijen, Diameters 0,2; tweede orde berekening. Links plastische paal kesp verbinding, rechts scharnierende paal kesp verbinding.

In deze figuur is in de groene band ook de verwachte “best estimate” buigtreksterkte van het hout aangeduid, inclusief een onzekerheidsmarge voor een 5% boven/ondergrens. Een variatie coëfficiënt van 0.1 is aangehouden. Ter vergelijking zijn de spanningen van een scharnierende pin gat verbinding ook weergegeven.

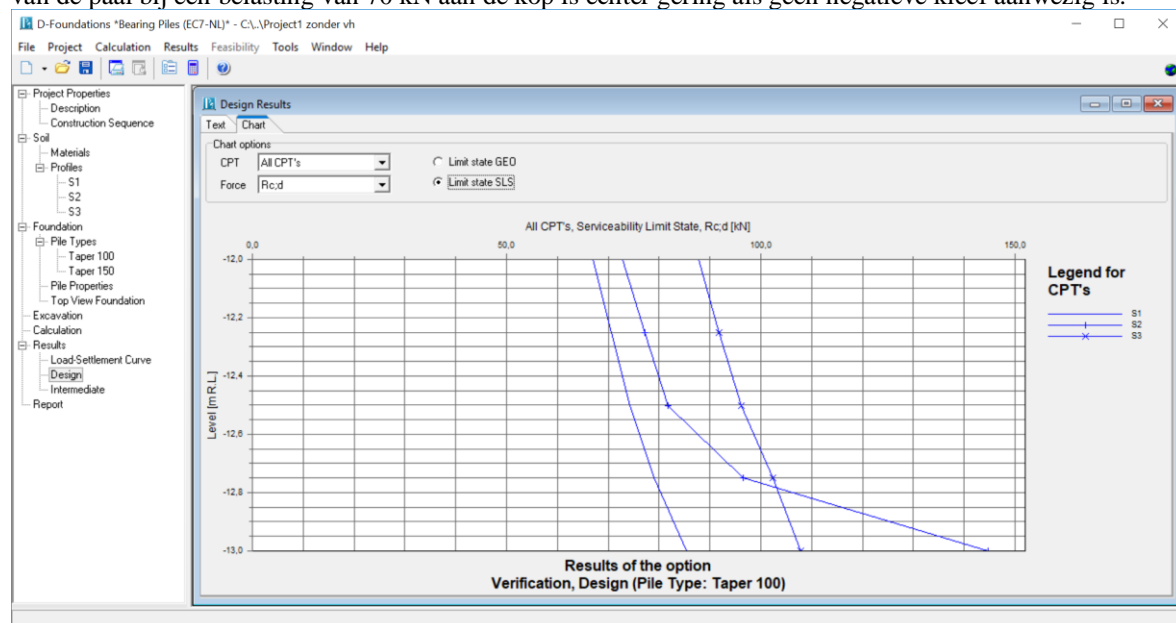
$R_{c;max}$ voor paaldiameter 200

Er is in de bovenstaande tabel geen rekening gehouden met negatieve kleeft als belasting. Deze bedraagt circa 100 kN. Indien dit wordt meegenomen hebben de palen rekentechnisch niet voldoende capaciteit. De zakking van de paal bij een belasting van 70 kN aan de kop is echter gering als geen negatieve kleeft aanwezig is.
