INVENTARISATIE
MUSKUSRATTENSCHADE
IN WATERKERINGEN

Centrum voor Onderzoek Waterkeringen

Werkgroep 11

Maart 1984

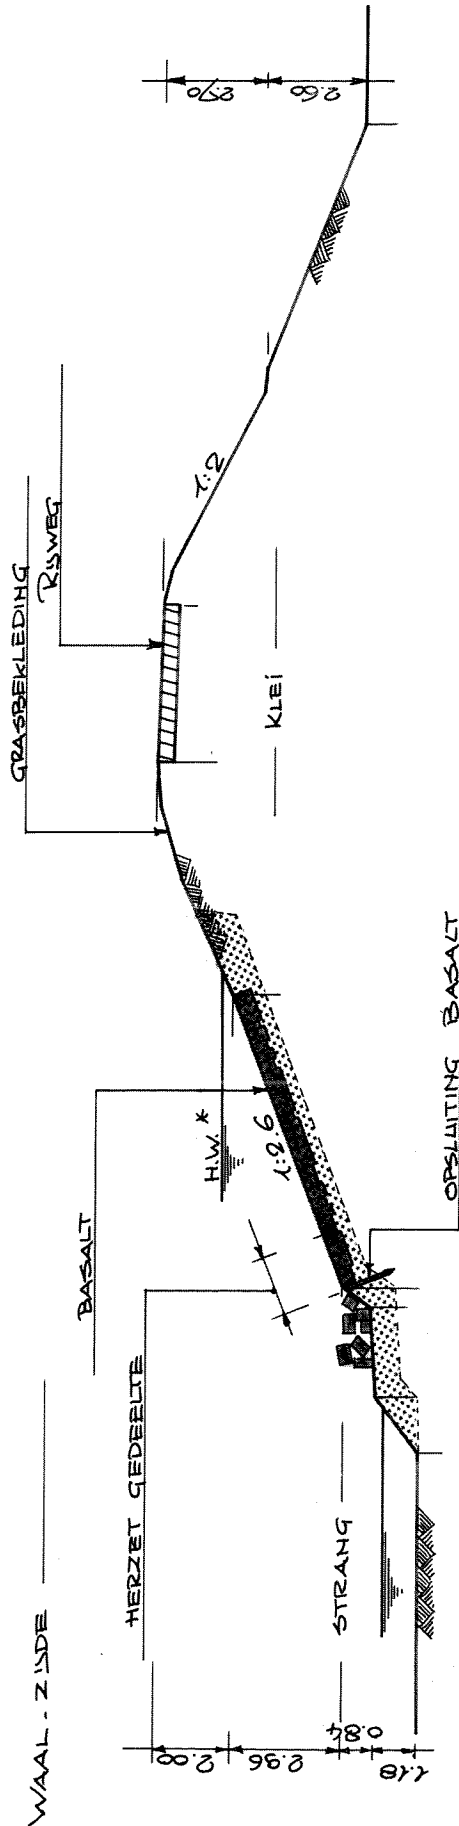
Het herstel van de schade onder de basaltbekleding brengt met zich mee dat het basalt opgenomen en opnieuw gezet moet worden, hetgeen vrij kostbaar is. Voorzieningen tegen nieuwe graverij zijn niet getroffen. Ook onder de losgestorte basaltzuilen is nieuwe graverij mogelijk. Een intensieve controle door het polderdistrict en de muskusrattenvangers is noodzakelijk om de kosten van herstel van de kering zo laag mogelijk te houden.

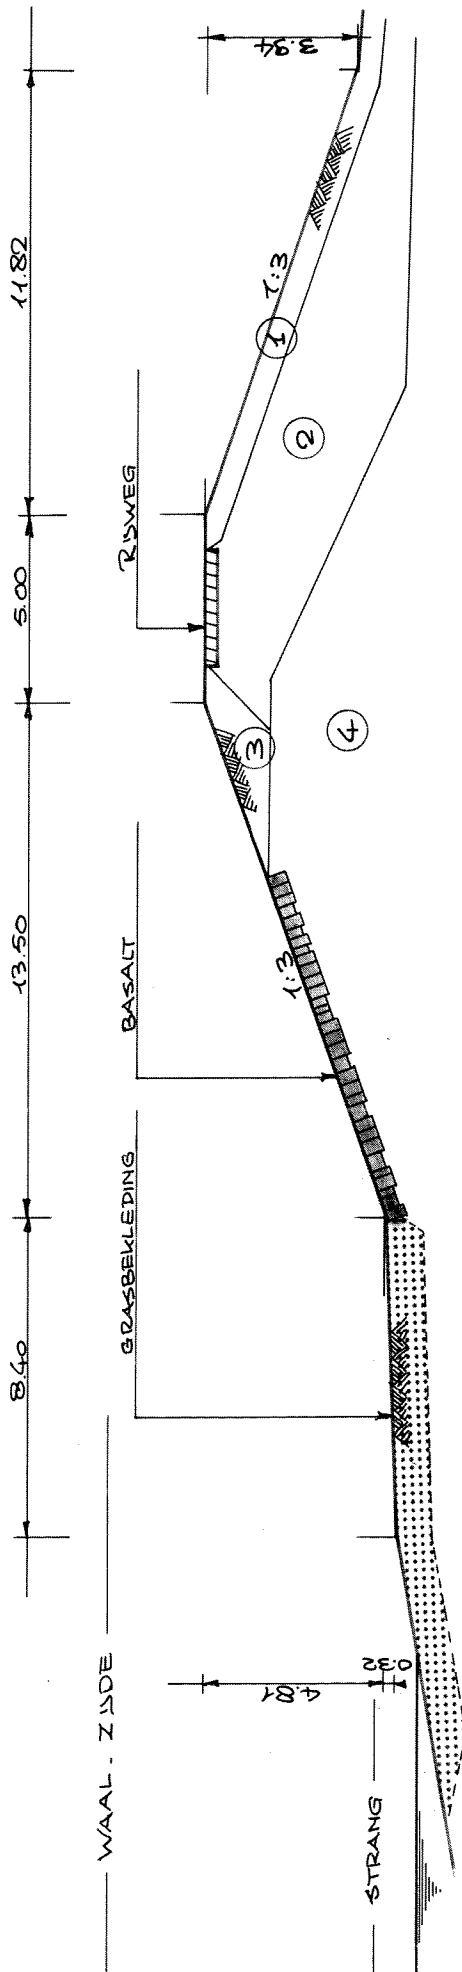
Schadegeval 2

Beschrijving/omvang van de schade : Ten gevolge van graverij zijn op 12 plaatsen diverse door vee ingetrapte verzakkingen gesignaleerd in de voorberm van de bandijk.

De gevolgen van de tot nu toe waargenomen graverij zijn klein, doordat alleen de voorberm is doorgraven.

Uitbreiding naar het dijklichaam zelf gedurende toekomstige hoogwaterperiodes kan worden verwacht, waardoor ook verzakkingen in de basaltbekleding zouden kunnen optreden.

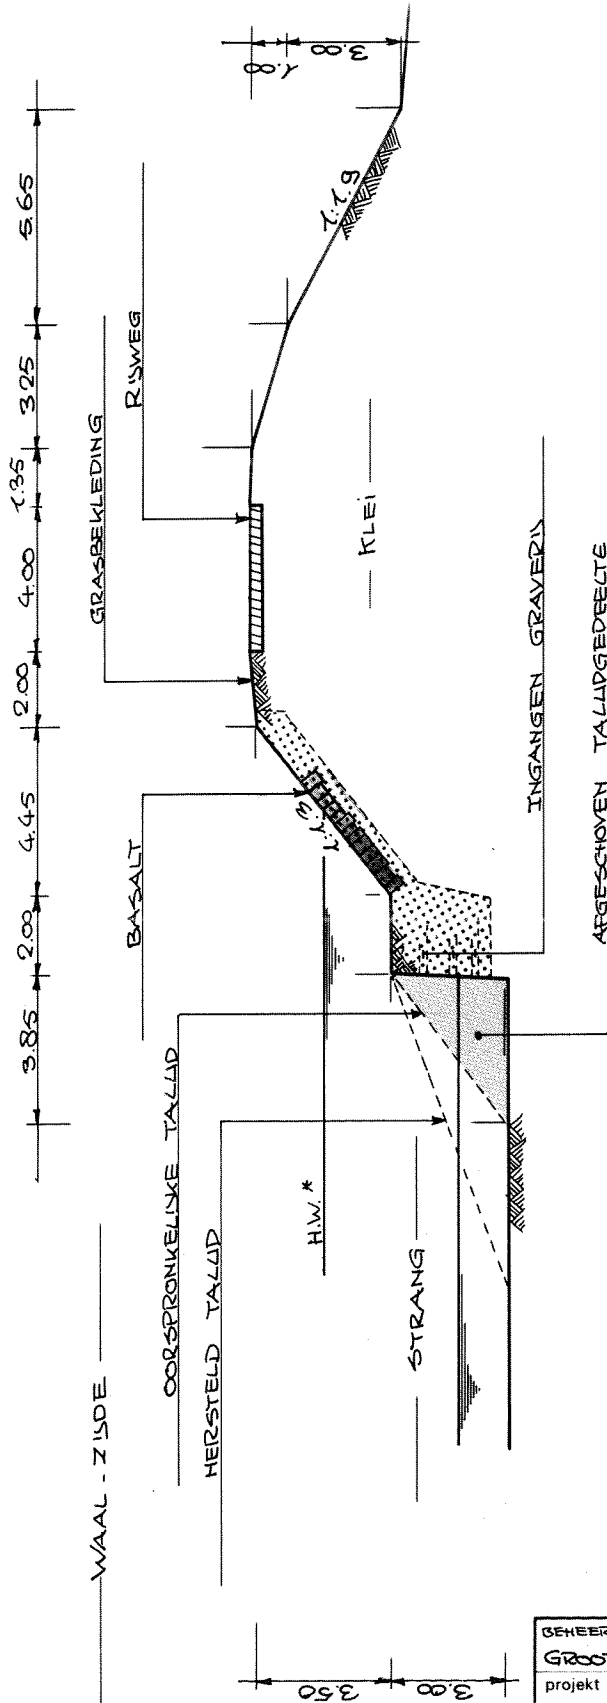
Schadegeval 3

De totale schade strekte zich uit over een lengte van ongeveer 40 meter. Gezien de waargenomen verzakkingen is het aannemelijk dat het gehele talud is doorgraven. In de winter van 1981 - 1982 hebben zich diverse hoogwaterperiodes voorgedaan waarbij gelijktijdig enkele noord-ooster stormen zijn opgetreden. Het betreffende bandijkgedeelte heeft daardoor aan veel golf- en stroomaanval blootgestaan.

Aan het ontstaan van deze schade hebben diverse factoren meegewerkt. Het bestaande talud van dit bandijkgedeelte is vrij steil. De hoge waterstand en de golf- en stroomaanval hebben grote invloed gehad op het ontstaan van een schade met deze omvang. Verder kan aangenomen worden dat over het gehele traject van de schade graverij aanwezig is, met name in het gedeelte van de berm en het eronder gelegen talud. De graverij heeft het talud zodanig verzwakt dat grote schade aan het talud is ontstaan mede onder invloed van de eerder genoemde factoren. De herstelwerkzaamheden zijn op de eerder beschreven wijze uitgevoerd omdat het lager gelegen taludgedeelte anders niet bereikbaar was met een hydraulische kraan. Tevens dient het aangebrachte puin als preventie tegen nieuwe graverij en uitspoeling. Uiteraard is deze wijze van uitvoering kostbaar. Het talud beneden de berm is nu flauwer opgezet zodat golf- en stroomaanval minder invloed zullen hebben. Verzakkingen in het boventalud zijn, gezien de daar nog aanwezige gangenstelsels, te verwachten.

Afgelopen najaar, oktober 1982, zijn er gedurende vier dagen herstelwerkzaamheden uitgevoerd. Het talud beneden de berm is over de gehele lengte van de schade met behulp van een hydraulische kraan aangestort met klinkerpuin. Deze laag is daarna aangestort met een laag stortsteen. Ten behoeve van dit herstel is ongeveer 200 m³ puin en 120 ton stortsteen aangevoerd. Aan de basaltbekleding en de erboven gelegen grasbekleding zijn nog geen herstelwerkzaamheden uitgevoerd.

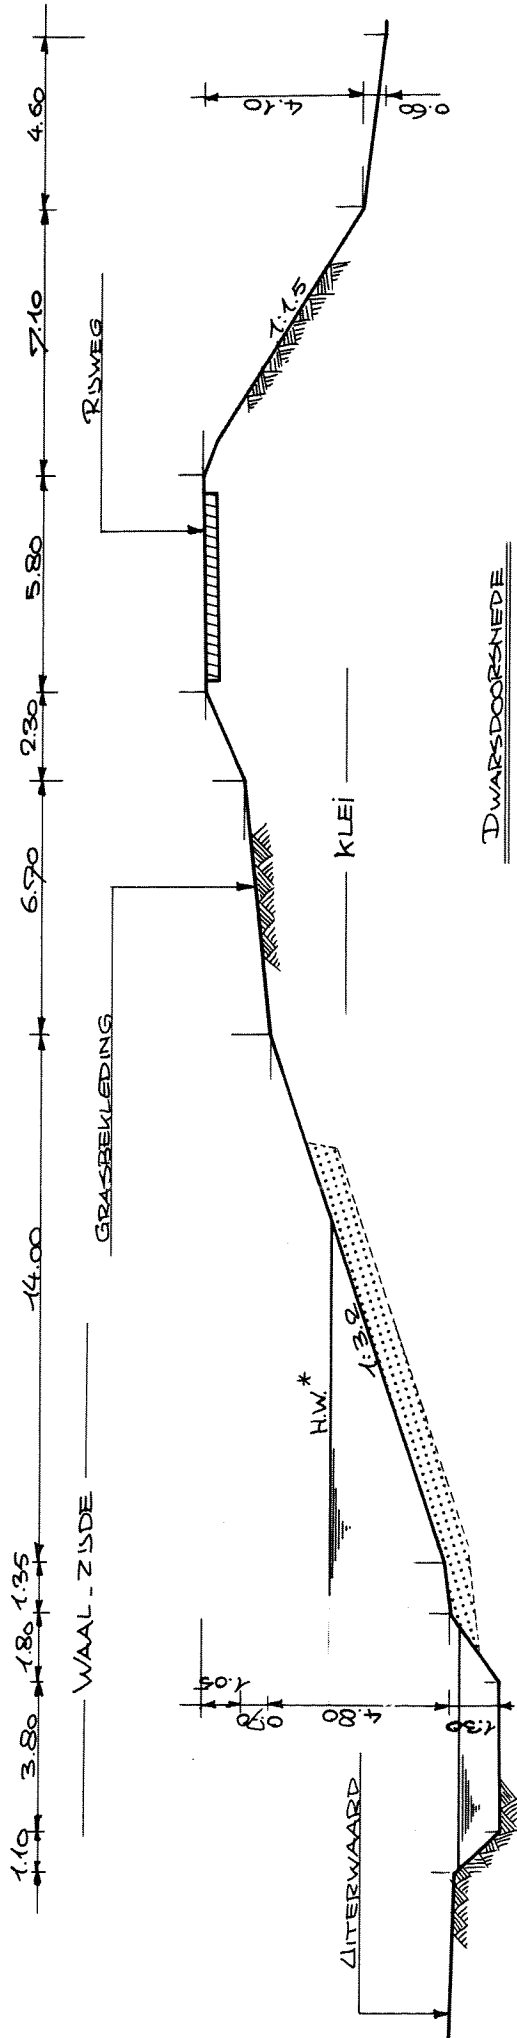
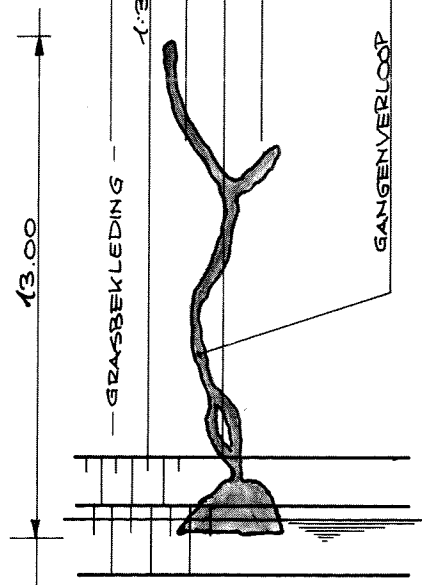
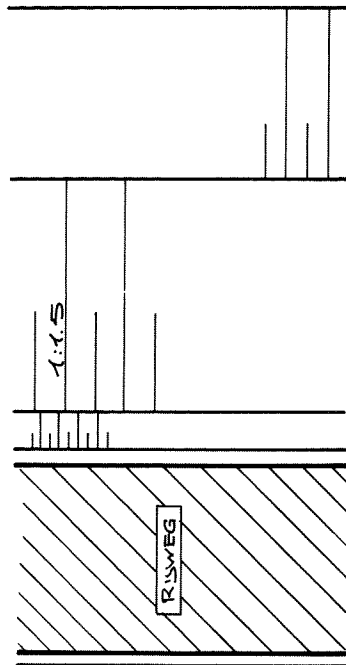
Schadegeval 4

Beschrijving/omvang van de schade : Enkele verzakkingen in het buitentalud van de bandijk.

Ten gevolge van deze graverij is tot nu toe weinig schade opgetreden. Gezien het profiel van de bandijk (brede voet met flauw buitentalud) en de opbouw van de dijk (klei) is schade met grote gevolgen door deze graverij ook niet te verwachten. Het gehele traject langs de buitenteensloot is aantrekkelijk voor graverij. Uitbreiding van de graverij naar de hoger gelegen steil opgezette taluds is bij hoge waterstanden te verwachten en zal mogelijk grotere gevolgen kunnen hebben. De herstelde plek is voorlopig een zwakke plek in het bandijk-talud.

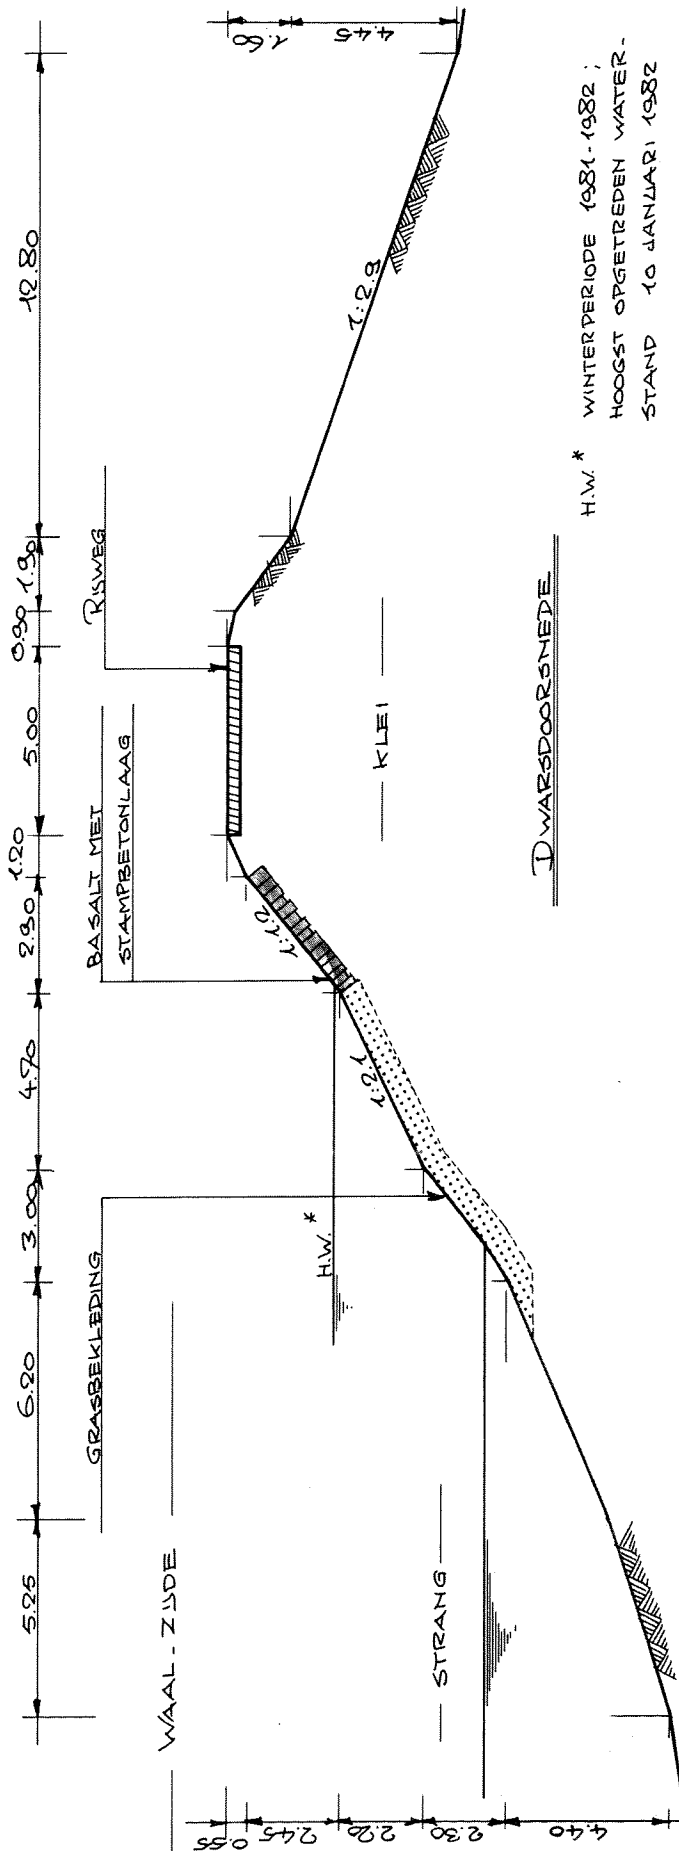
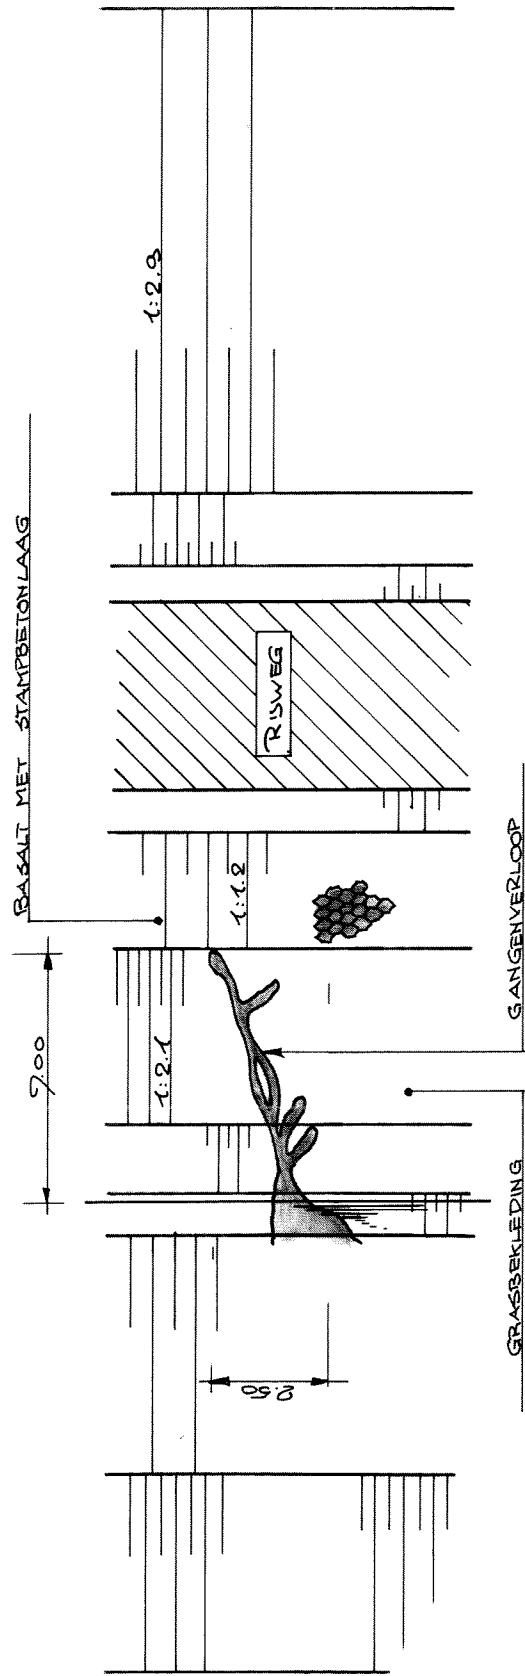
Schadegeval 5

Beschrijving/omvang van de schade : Enkele zichtbare verzakkingen in het buitentalud van de bandijk.

Ten gevolge van deze, waarschijnlijk al enkele jaren oude, graverij is weinig schade opgetreden. Graverij tot onder de basaltbekleding is nog niet opgetreden.

Omdat het basalttalud vrij steil is uitgevoerd zal de schade aanzienlijk groter worden wanneer de graverij optreedt tot onder de basaltbekleding.

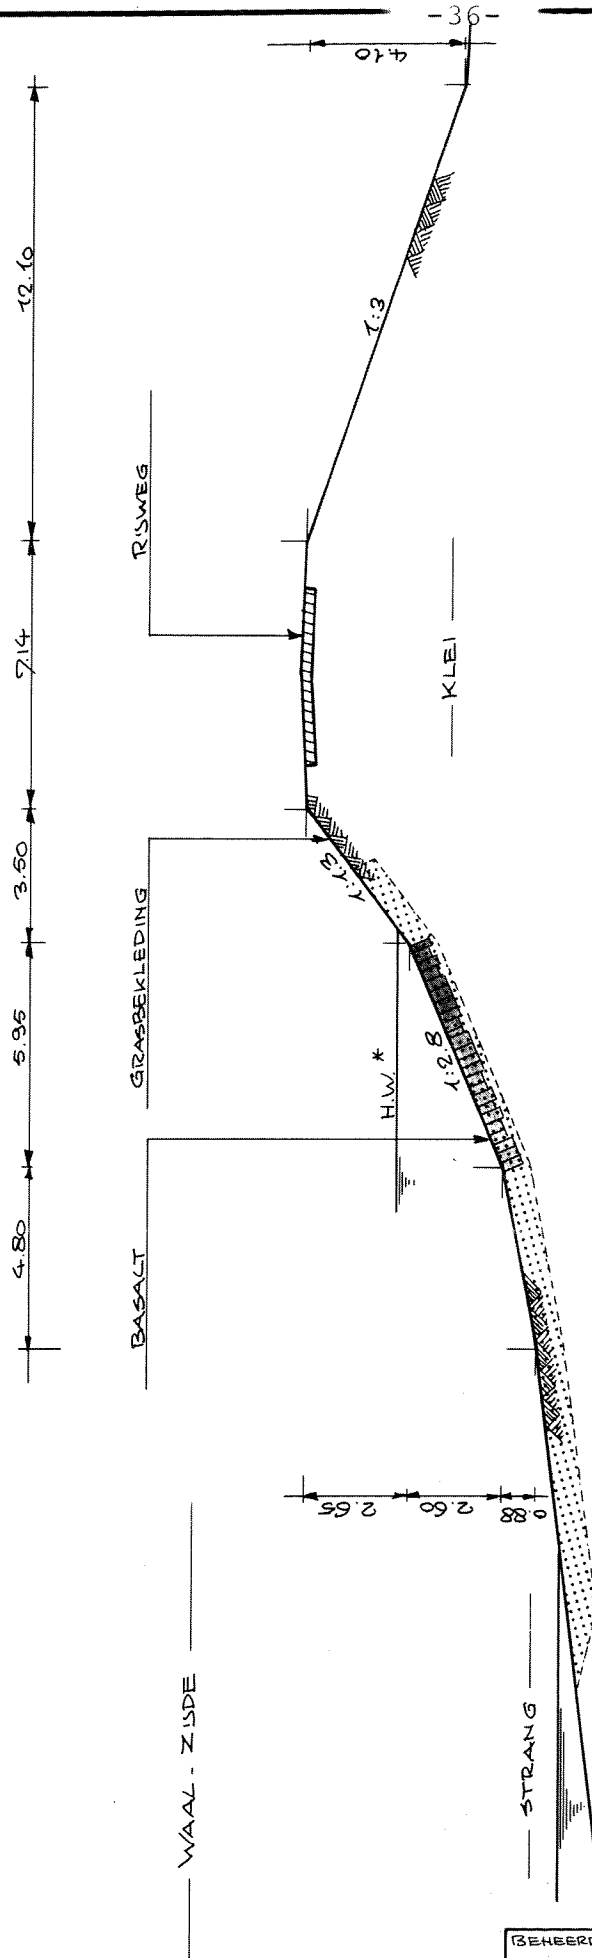
Schadegeval 6

Beschrijving/omvang van de schade : Diverse kleinere schades gelegen tussen de beide hm-palen.

Op de overgang van basaltbekleding naar grasbekleding aan het boventalud is een ongeveer acht meter lang gedeelte van de grasbekleding uitgeschuurd (nabij hmp 209). Op deze plaats wordt de bekleding onderbroken door een smal pad schuin aflopend naar de teen van de dijk. Enkele meters stroomopwaarts is ook zo'n schade ontstaan, die door middel van grondaanvulling weer hersteld is.

Ten gevolge van deze graverij zijn tot op heden enkele kleine schades ontstaan. Vanwege de vrij steile boventaluds van de bandijk zullen bij uitbreiding van de graverij vermoedelijk grotere verzakkingen/uitschuringen optreden.

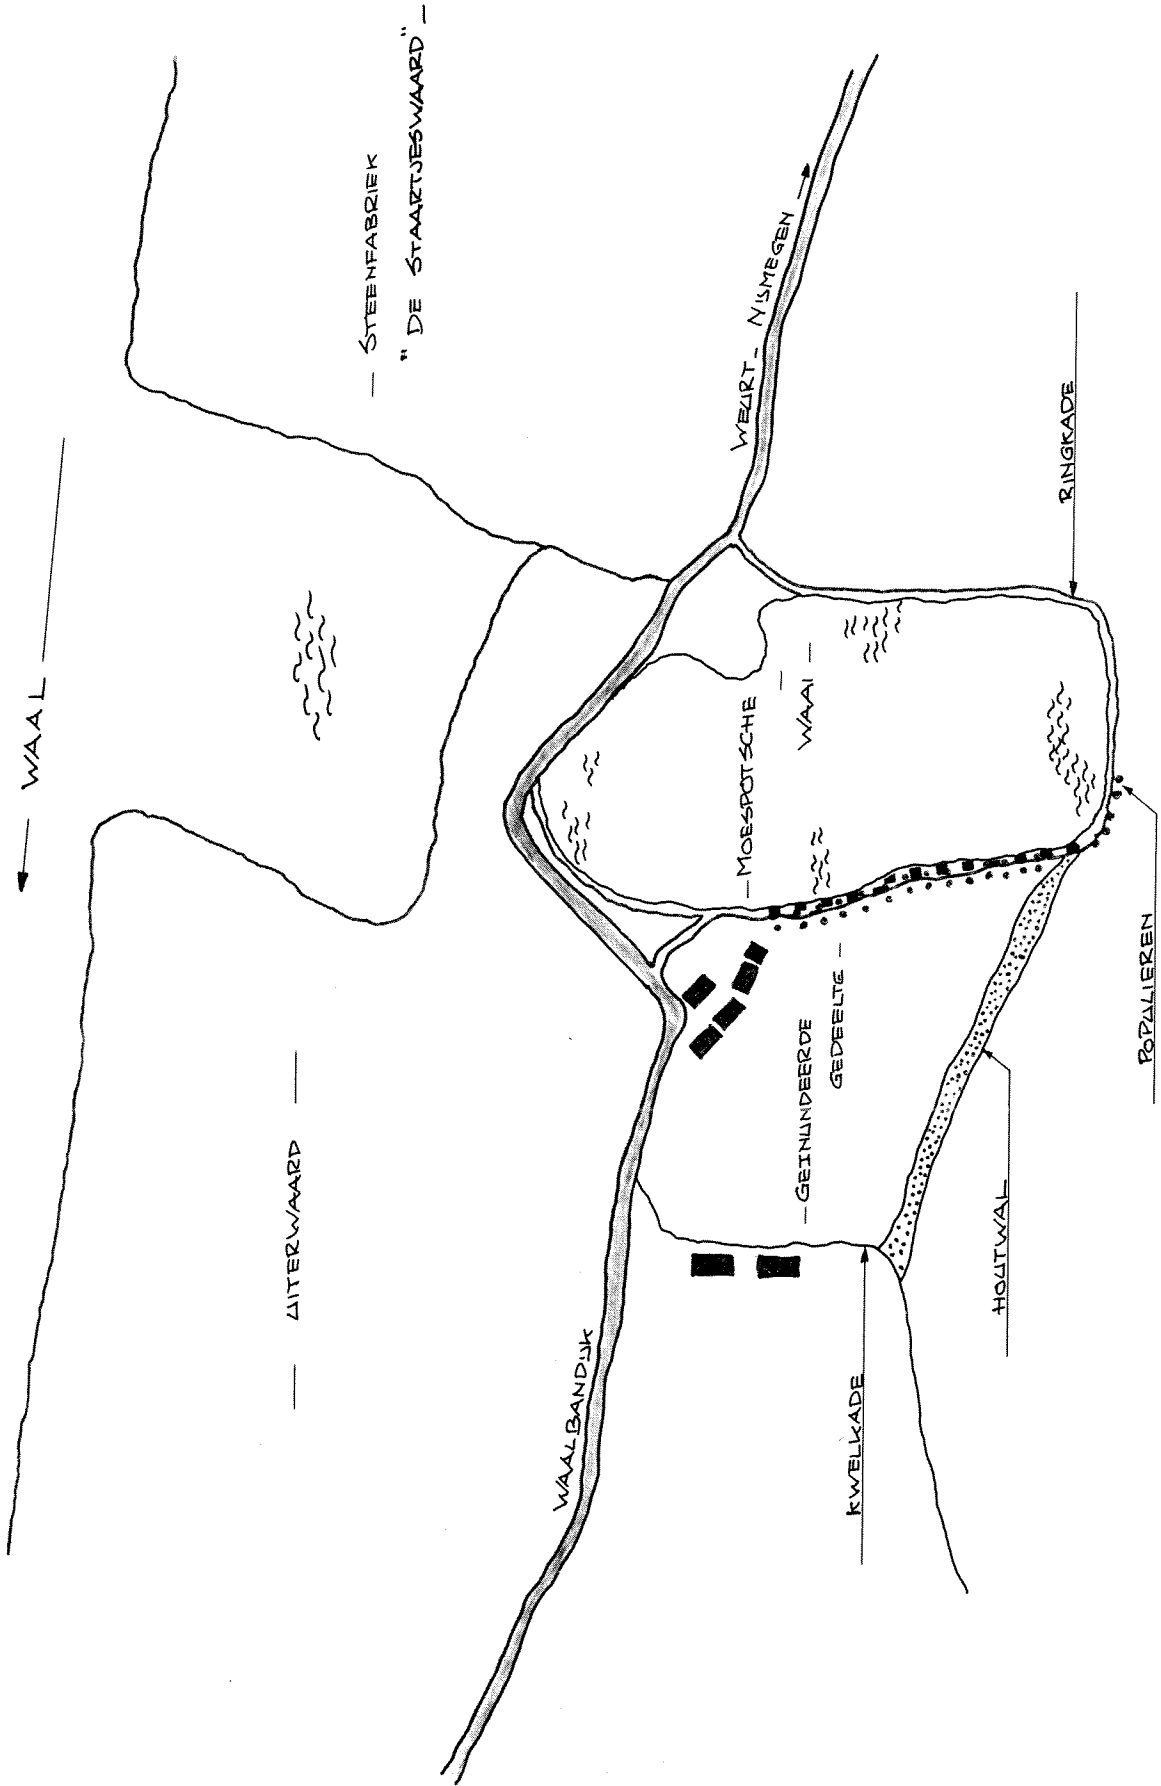
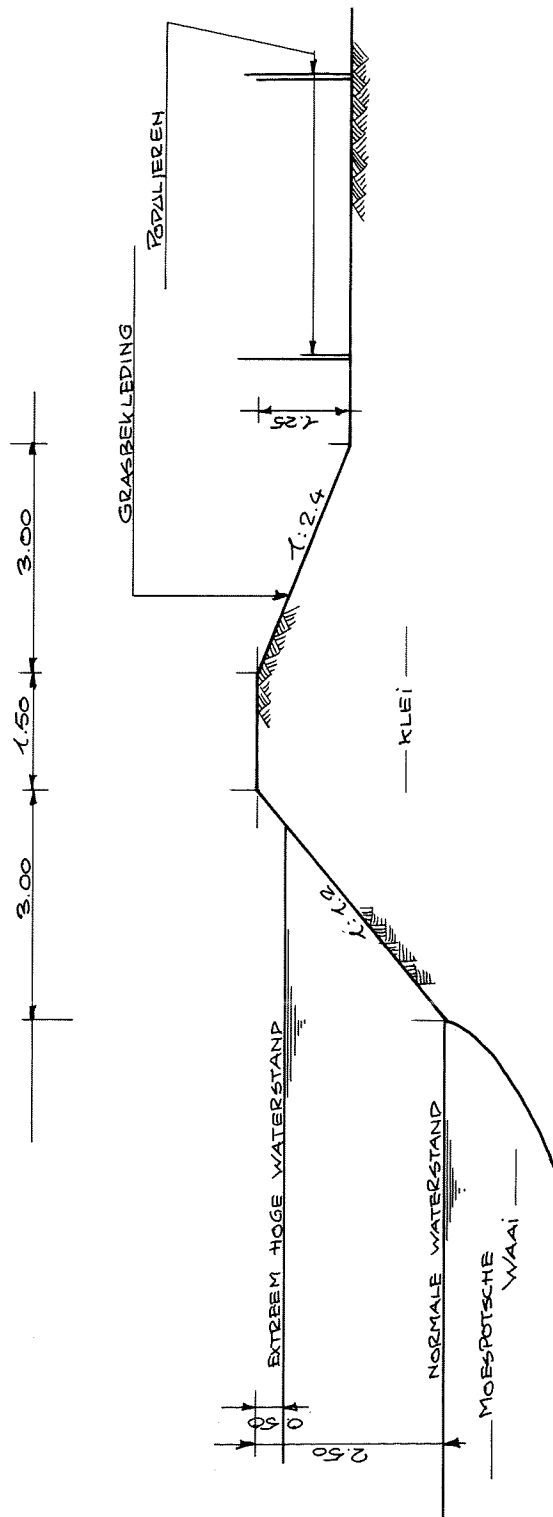
Schadegeval 7

Beschrijving/omvang van de schade : Ringkade van de Waai over ongeveer 80 m "poreus" door graverij.

In de afgelopen jaren zijn diverse malen schades opgetreden in de vorm van verzakkingen, doorsiepelingen en uitspoelingen. Het door de kwelkade omgeven gebied is diverse malen ten gevolge van deze doorsiepelingen e.d. geïnundeerd. Tijdens de hoogwaterperiode in de winter van 1981 - 1982 is dit ook gebeurd.

De ontstane schades zijn geheel veroorzaakt door de graverij van muskusratten.

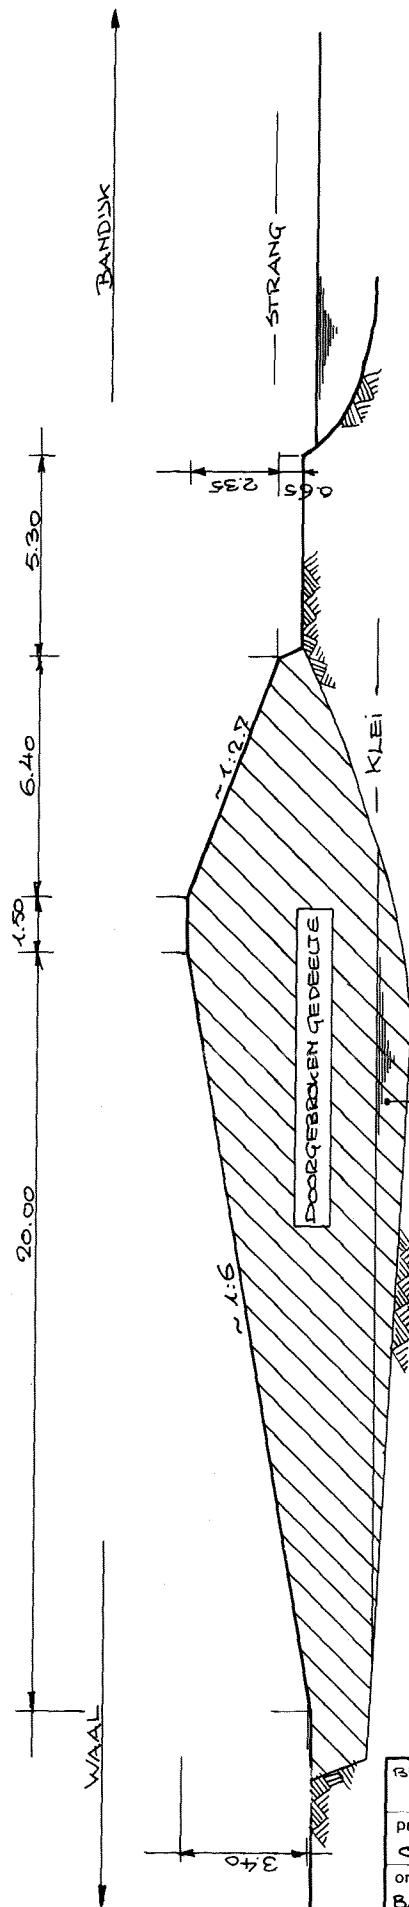
Schadegeval 8

Beschrijving/omvang : Doorgebroken kade over ongeveer
van de schade 35 m lengte.

Bij het doorbreken van de kade heeft de graverij mede een rol gespeeld. De gevolgen van de doorbraak zijn echter klein. Voor het betreffende kadegedeelte is reeds een ontgrondingsvergunning afgegeven.

Bij de doorbraak is ongeveer 4.000 m³ grond weggespoeld.

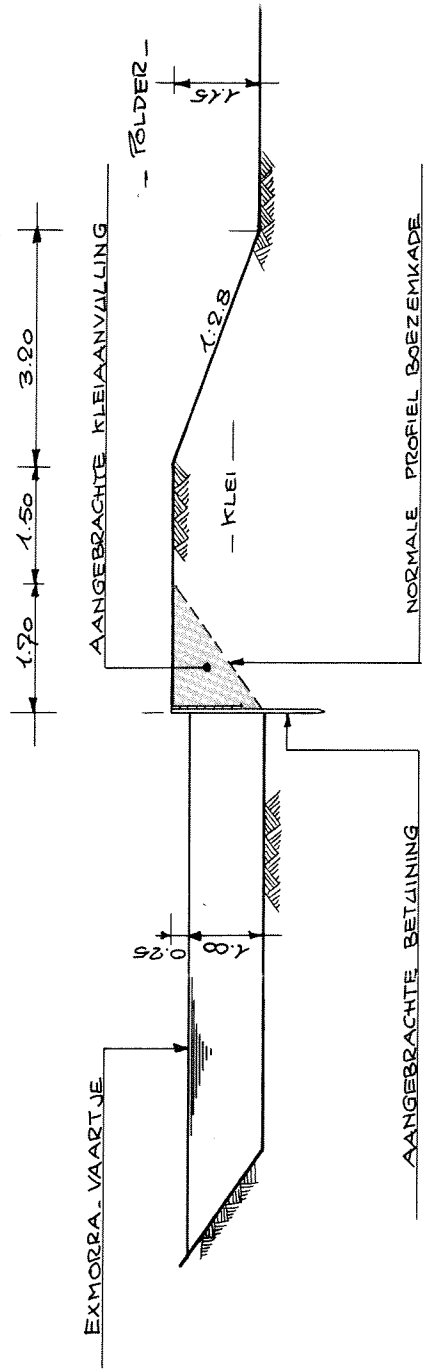
5.2.1. Schadegeval 9

Beschrijving/omvang van de schade : Doorsiepelings door boezemkade.

Het Exmorravaartje is slechts op grote afstand van deze schade goed af te sluiten. Bij een eventuele doorbraak zou dus een grote hoeveelheid water de naastgelegen polder in hebben kunnen stromen. Een gedeelte van 90 ha zou zijn ondergelopen. Op een gedeelte van 30 ha zou dan ruim een meter water staan.

Op diverse plaatsen in het Exmorravaartje worden muskusratten gevangen. Door de herstelwerkzaamheden is de doorsiepeling effectief bestreden. De aangebrachte betuining heeft echter weinig preventieve werking tegen graverij; de muskusratten zullen zich met enige vertraging door de azobé-vlechtmaten knagen.

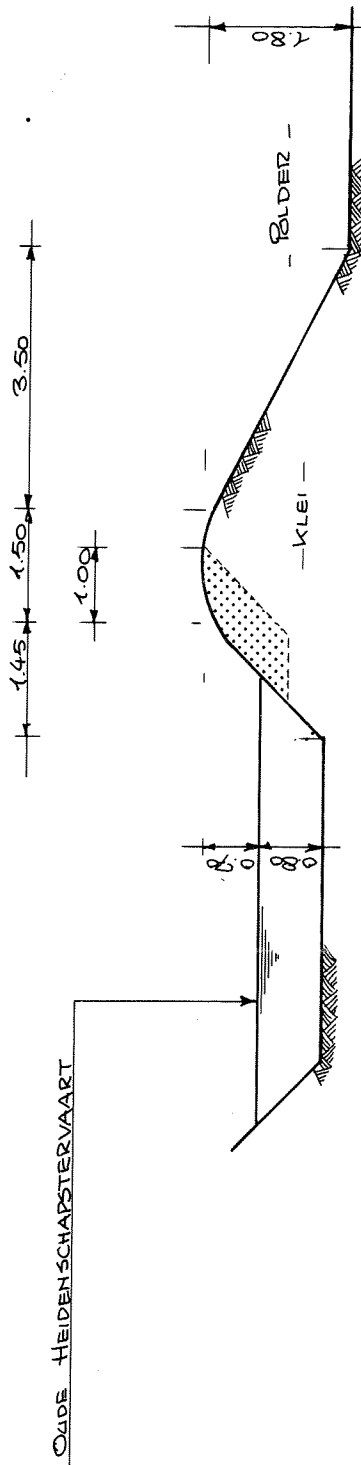
5.3.1. Schadegeval 10

Beschrijving/omvang van de schade : Over een lengte van circa 5,00 m
diverse verzakkingen in het talud
en de kruin.

In het voorjaar van 1982 is de schade in de boezemkade van de Oude Heidenschapstervaart geconstateerd. Over ongeveer 5 m lengte is afkalving van het talud waargenomen. De schade bestond uit een verzakking van circa 0,40 m diepte, ongeveer 0,70 m uit de waterlijn in het talud. Eén ingetrapte gang is zichtbaar op 1,00 m uit de waterlijn in de kruin van de kade. Na ontdekking van de aantasting zijn op deze plek negen muskusratten gevangen. De schade ten gevolge van de graverij is tot op het moment van waarneming beperkt gebleven tot de bovenvermelde omvang. Herstelwerkzaamheden zijn niet uitgevoerd.

De onderwater in- en uitgangen zijn mogelijk intact gebleven en kunnen aantrekkelijk zijn voor hernieuwde graverij.

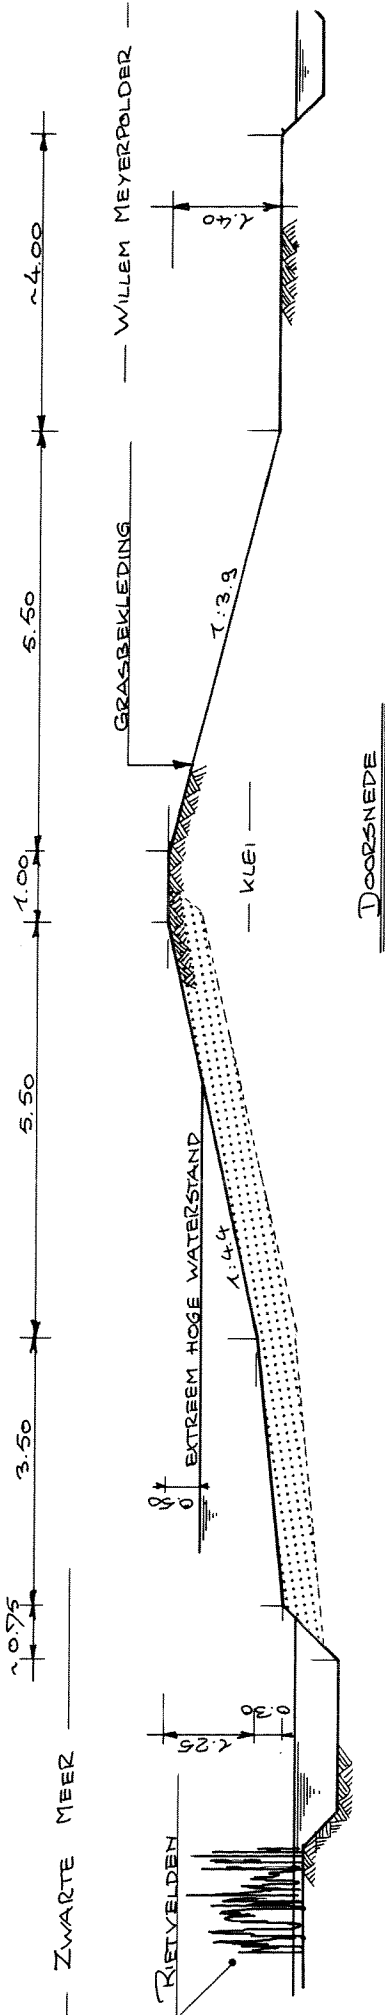
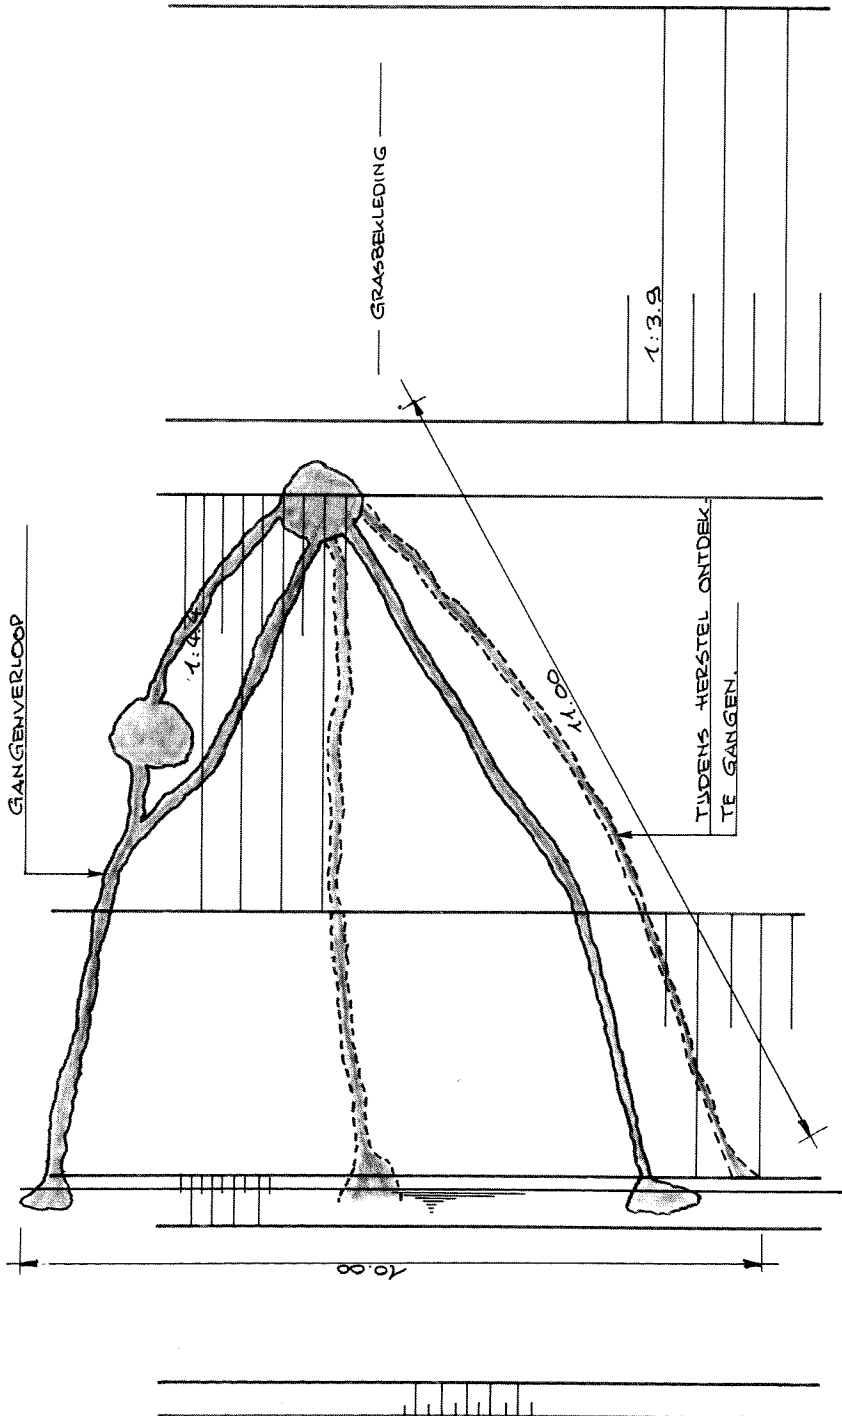
5.4.1. Schadegeval 11

Beschrijving/omvang van de schade : Verzakkingen in het buitentalud en de kruin.

Dientengevolge is ook in de toekomst graverij tot in de kruin niet uitgesloten. De polder en dijk worden voor beweiding gebruikt. De schade is zichtbaar geworden door het door vee intrappen van een gedeelte van het gangenstelsel. Aan de hand hiervan is het gangenverloop globaal bepaald.

De voor de herstelwerkzaamheden opgetreden zichtbare schade is beperkt gebleven tot enkele inzakkingen. Onder de waterlijn zijn de ingangen intact gebleven. Hernieuwde aantasting blijft op deze plaats mogelijk.

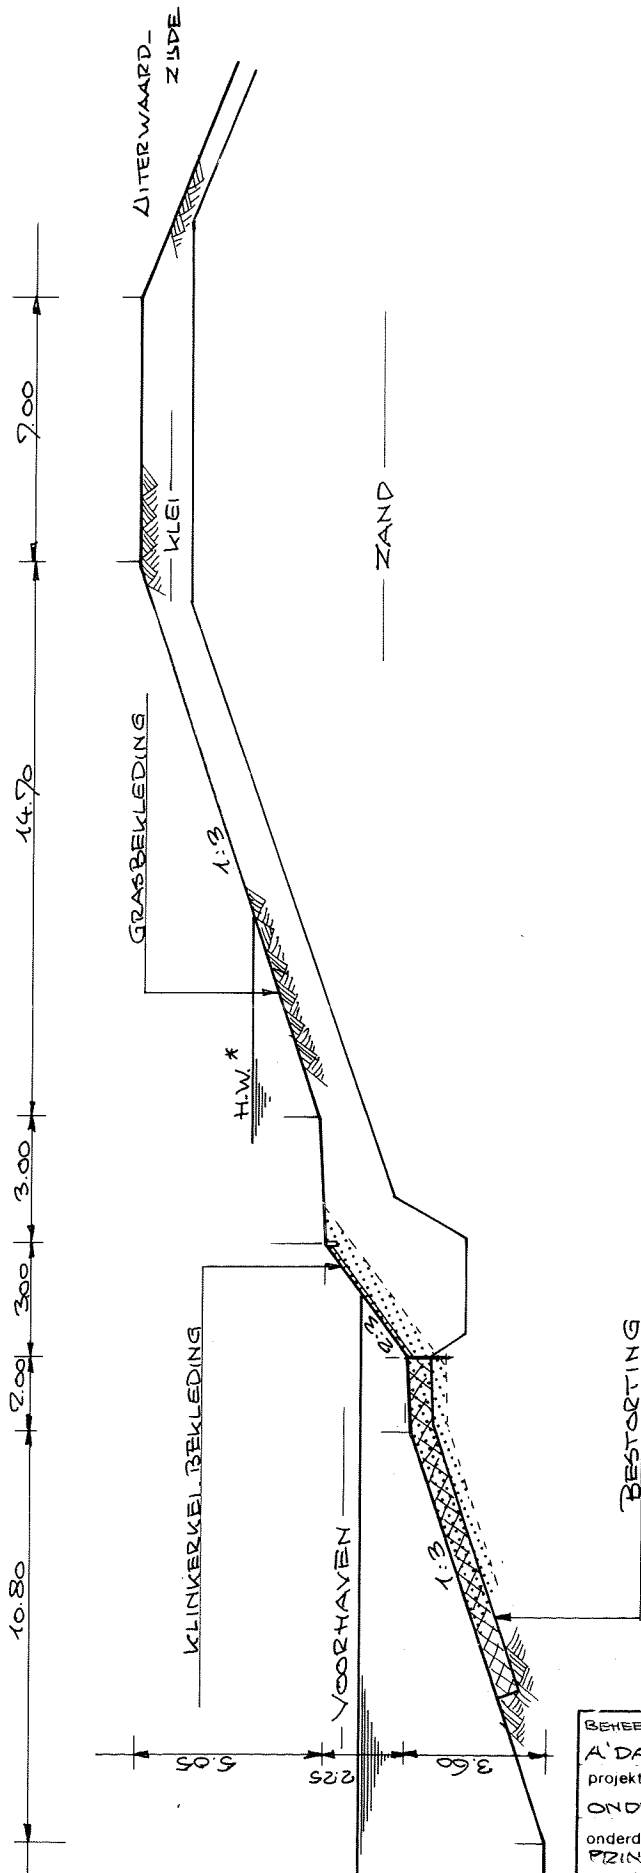
5.5.1. Schadegeval 12

Beschrijving/omvang van de schade : Over twee gedeelten van respectievelijk 30 m en 60 m lengte diverse verzakkingen in het met klinkerkeien beklede buitentalud.

De onder de waterlijn gelegen in- en uitgangen zijn intact gebleven. Vanuit deze gangen kan de kering opnieuw worden aangetaast. Enkele weken na de herstelwerkzaamheden waren opnieuw diverse verzakkingen in de klinkerkeibekleding zichtbaar. In de aangebrachte klei hebben zich opnieuw muskusratten gevestigd. Daar de in- en uitgangen zich in het bestorte gedeelte van het onderwatertalud bevinden kan het vangmateriaal niet in de ingangen geplaatst worden. Schade door de graverij van muskusratten zal waarschijnlijk blijven optreden.

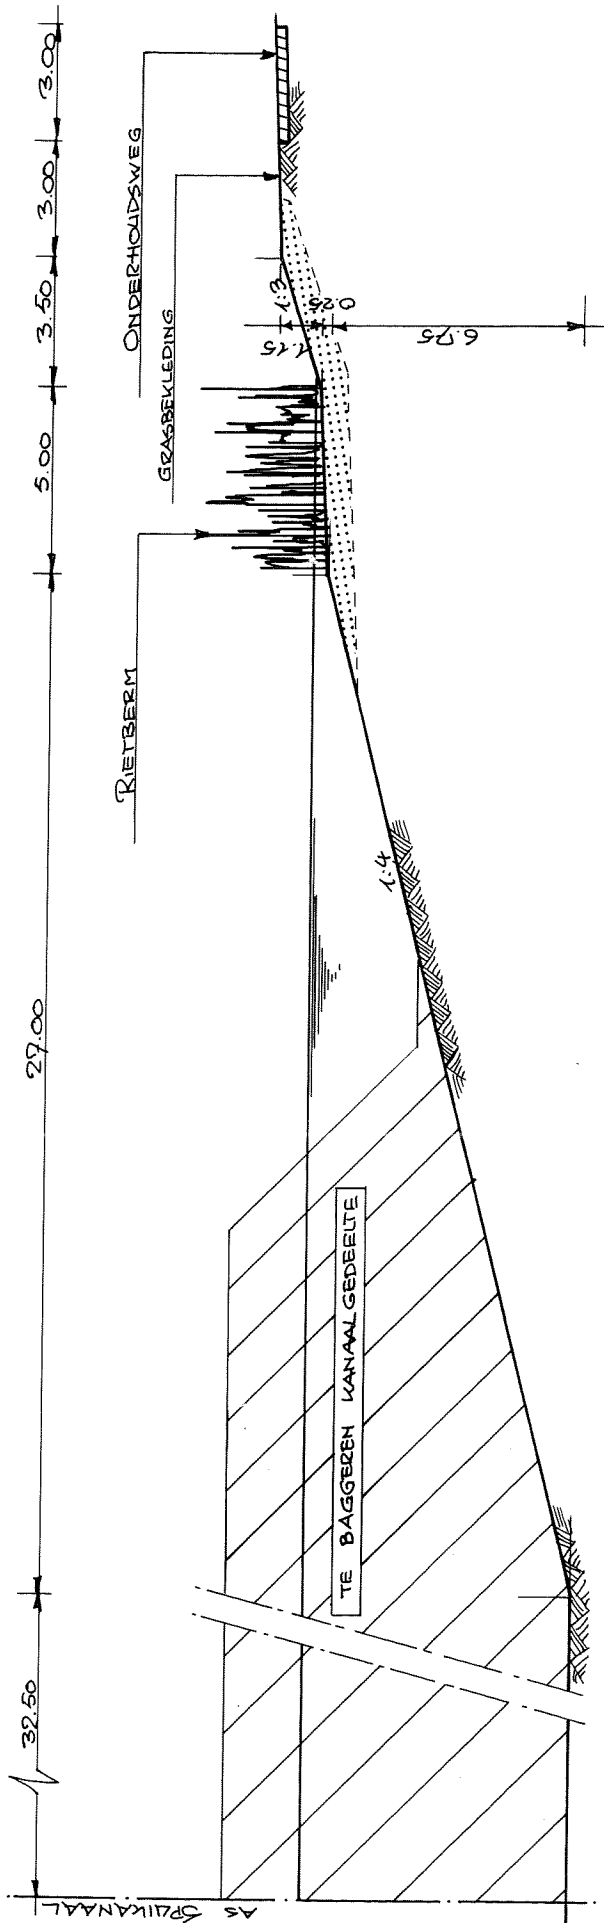
De aantastingen ten gevolge van graverij door muskusratten beperken zich tot op heden tot de rietbermen. Wanneer de werkzaamheden aan het kanaal volledig zijn uitgevoerd zal op de rietbermen ongeveer 0,50 m water staan. Onder deze omstandigheden zullen waarschijnlijk ook de met gras beklede taluds door graverij worden aangetast en dit zal verzakkingen in de berm en de onderhoudsweg tot gevolg hebben.

Door de betrokken beheerder is in het najaar van 1982 alsnog informatie ingewonnen bij de Direktie Faunabeheer van het Ministerie van Landbouw en Visserij omtrent het toepassen van maatregelen tegen graverij. Dit heeft echter nog niet in toepasbare maatregelen geresulteerd. Voorlopig wordt alleen fuikmateriaal in de kanaaloevers aangebracht, dit in samenwerking met de betrokken rayonambtenaar muskusrattenbestrijding.
