# Veiliger de winter in?

Beoordeling van de rivierdijken voor  
het winterseizoen 1995-1996

1. Rapport nr. W-DWW-95-352	2. Serie nr.	3. Ontvanger catalogusnummer	
4. Titel en sub-titel Veiliger de winter in? Beoordeling van de rivierdijken voor het winterseizoen 1995-1996		5. Datum rapport 1995-12-15

6. Code uitvoerende organisatie GD	
7. Schrijvers dr. H. den Adel, ir. M.A. Van, ing. Y.M. Provoost		8. Nr. rapport uitvoerende organisatie CO-362970/15

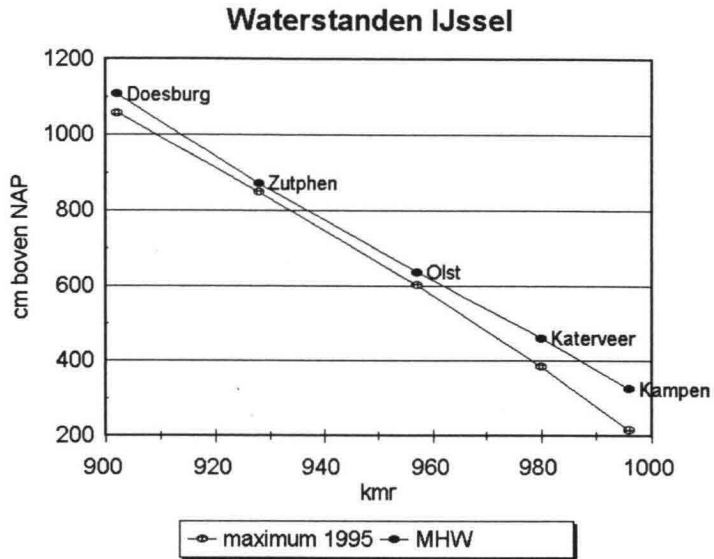
Figuur 4.1 Waterstanden op de IJssel in januari 1995 alsmede MHW

Tijdens het hoogwater van januari 1995 zijn de maximaal opgetreden waterstanden op de IJssel, zie figuur 4.1, bij Kampen Bovenhaven NAP +2,14 m en gemeten bij Katerveer NAP +3,84 m.

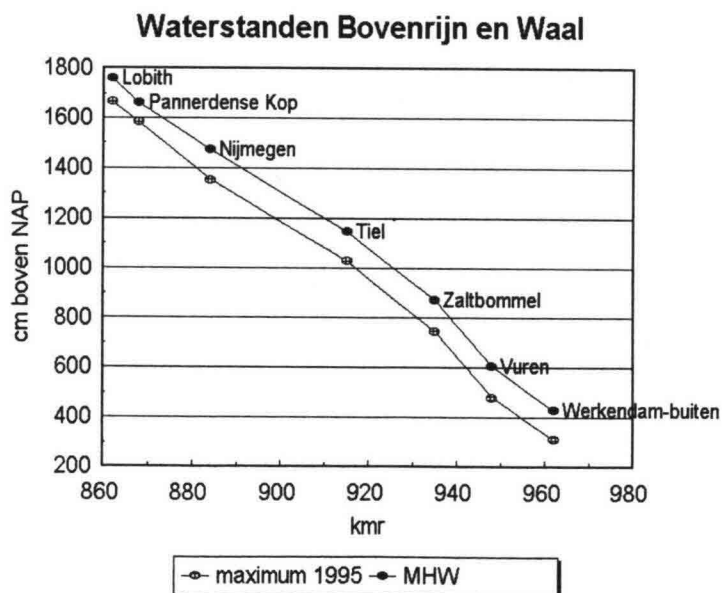
Figuur 4.4 Waterstanden Bovenrijn en Waal in januari 1995 alsmede MHW

De opgetreden maximale waterstanden zijn bij Lobith NAP +16,68 m, bij Pannerdensch Kop NAP +15,84 m, bij Nijmegen haven NAP +13,51 m, bij Tiel Waal +10,27 m, bij Zaltbommel NAP +7,44 m en bij Vuren NAP +4,81 m, zie figuur 4.4.

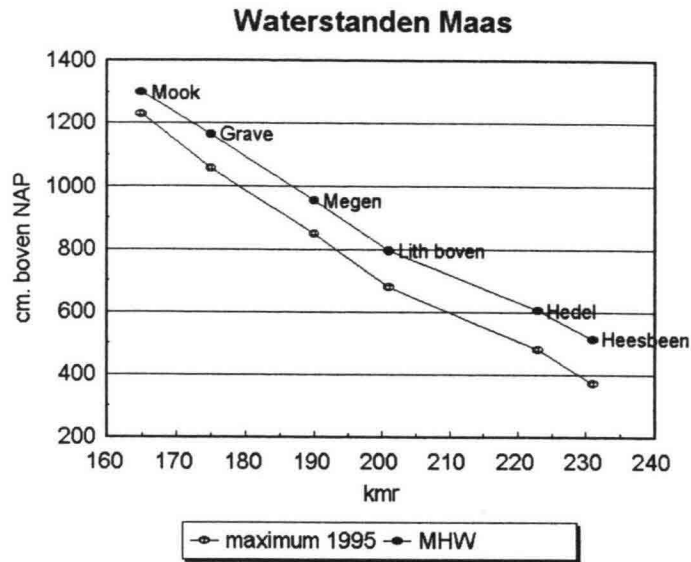
Figuur 4.8 Waterstanden Maas in januari 1995 alsmede MHW

De vorming van hoogwater op de Maas wordt onder andere sterk beïnvloed door de geometrie (breedte, diepte, bochtigheid) van de Maas zelf. Tussen Hedel en Grave treedt in 1993/94 een dip op in de waterhoogte, van zo'n 0,75 m ten opzichte van de betrekkinglijnen die zijn berekend in 1985. Mogelijke oorzaak zijn de aanzienlijke ontzandingen in de uiterwaarden. Door berekening van nieuwe betrekkinglijnen is de dip in 1995 kleiner (zie figuur 4.8), echter nog steeds in de orde van 0,3 m. Mogelijke oorzaak is nu dat de tijdsduur van het hoogwater langer is geweest in 1995 dan in 1993/94. Ondanks het feit dat het debiet in 1995 kleiner is dan in 1993/94 is in 1995 de waterhoogte, door de tijdsduur van het hoogwater, stroomafwaarts groter dan in 1993/94.

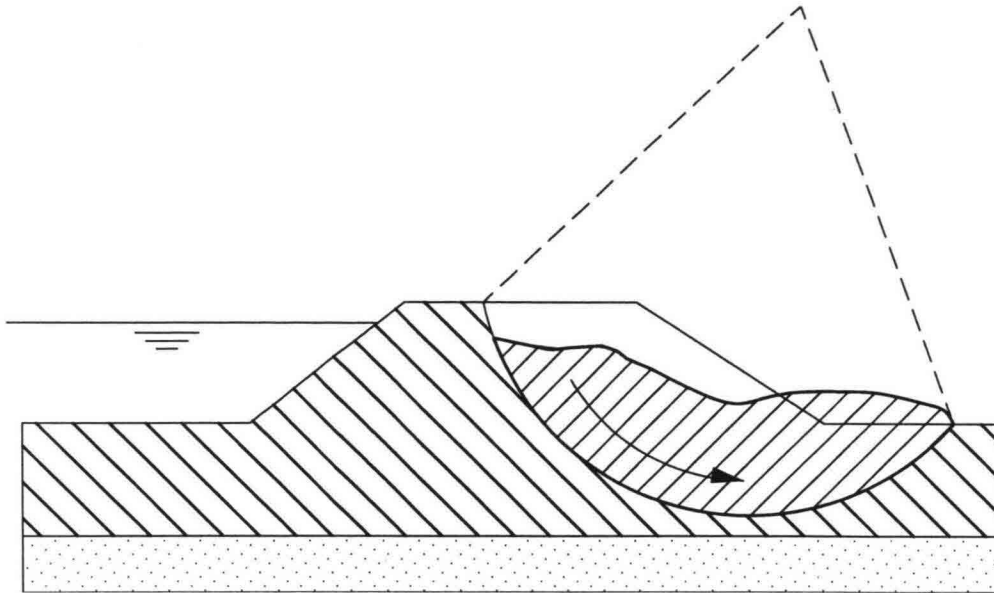
Figuur 5.1 Macro-stabiliteit binnenwaarts

Bij verlies van macro-stabiliteit door binnenwaartse afschuiving wordt ervan uitgegaan dat het grondlichaam afschuift langs een cirkelvormig glijvlak (zie figuur 5.1). De veiligheid tegen afschuiven volgens dit mechanisme wordt berekend met behulp van de methode Bishop en wordt uitgedrukt in de verhouding tussen het weerstandbiedend moment en het aandrijvend moment. Het weerstandbiedend moment wordt geleverd door de schuifweerstand langs het cirkelvormig glijvlak en het aandrijvend moment wordt geleverd door het eigen gewicht van de moot afschuivende grond, eventuele externe belastingen en de waterdrukken.

Noodmaatregelen ter voorkoming van schade zijn er op gericht het aandrijvend moment te verkleinen, bijvoorbeeld door het achterland te verzwaren of het polderpeil te verlagen. Het achterland kan worden verzwaard door het aanbrengen van een berm op het maaiveld (in figuur 5.1: rechts van het middelpunt van de glijcirkel). Als noodmaatregel kan de berm aangebracht worden met behulp van zandzakken.

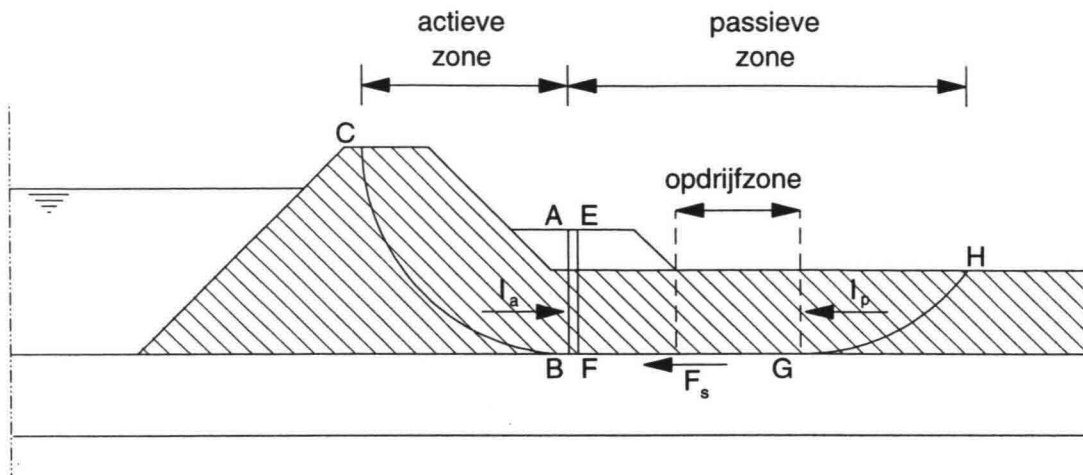
Figuur 5.2 Opdrijfmechanisme

Het pleistocene zand staat meestal direct in verbinding met de rivier, zodat de waterspanningen in het pleistocene zand toenemen met een stijgende rivierwaterstand en de korrelspanningen evenredig afnemen. Hierdoor neemt het vermogen om schuifspanningen over te dragen aan het pleistocene zand af. Bij een zeer hoge rivierwaterstand is het mogelijk dat plaatselijk de korrelspanningen op het grensvlak tussen het pleistocene zand en het pakket slappe lagen tot nul worden gereduceerd, zodat het pakket slappe lagen plaatselijk opgedrukt wordt. De schuifspanningen kunnen niet meer overgedragen worden aan het pleistocene zand en de opgedrukte slappe lagen gaan zich in horizontale richting als een slappe drukstaaf gedragen. De horizontale kracht, die door de actieve zone uitgeoefend wordt op de passieve zone, moet nu voorbij de opdrijfzone worden gecompenseerd.

Dit mechanisme wordt geschematiseerd tot een actief cirkeldeel, een horizontale drukstaaf en een passief cirkeldeel, zie figuur 5.2. De veiligheid tegen instabiliteit door opdrijven wordt uitgedrukt in de verhouding tussen de schuifweerstand langs het pleistocene zand ( $F_s$ ) en de gemobiliseerde gronddruk in de passieve zone ( $I_p$ ) enerzijds en de horizontale kracht, die door de actieve zone wordt uitgeoefend ( $I_a$ ) op de passieve zone, anderzijds.

De veiligheid tegen instabiliteit kan worden vergroot door het aanbrengen van een berm ter plaatse van de opgedrukte slappe lagen, waardoor de korrelspanning, en dus de schuifweerstand, op het grensvlak tussen het pleistocene zand en het pakket slappe lagen toeneemt. De opdrijfveiligheid kan ook worden verbeterd door het verhogen van het waterpeil, als dit zich al op maaiveld niveau of hoger bevindt.

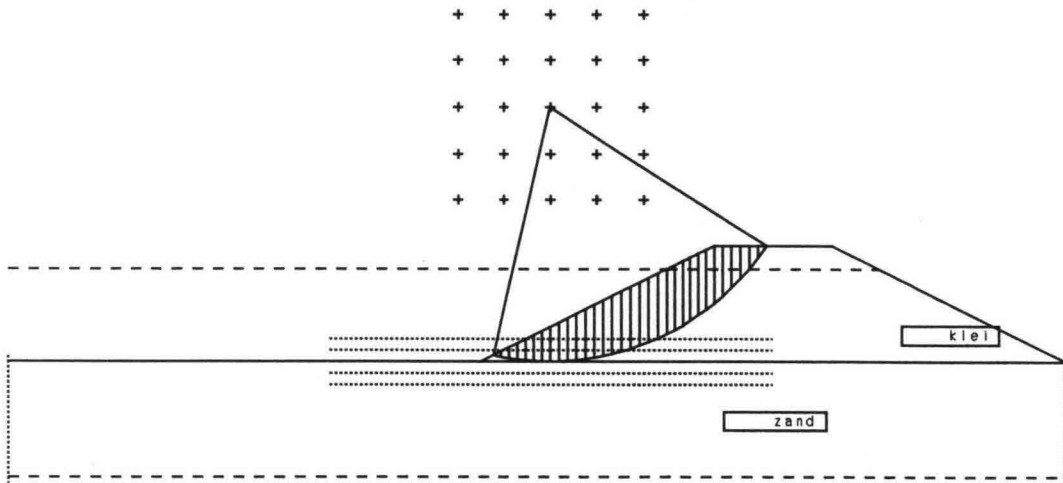
Figuur 5.4 Buitenwaartse glijcirkel bij hoogwater

Bij het optreden van hoogwater stelt zich in het dijklichaam een freatische lijn in, die aanzienlijk hoger kan zijn dan bij de gemiddelde waterstand. Een potentieel cirkelvormig glijvlak zal intreden in de kruin van de dijk en uittreden in het buitentalud of nabij de teen van het buitentalud, zie figuur 5.4. De krachten die bijdragen aan het momentenevenwicht zijn: het eigen gewicht van de moot grond boven het glijvlak en de waterdruk. Doordat de waterspanningen hoog zijn zal de korrelspanning, en dus de schuifweerstand, ter plaatse van het glijvlak laag zijn.

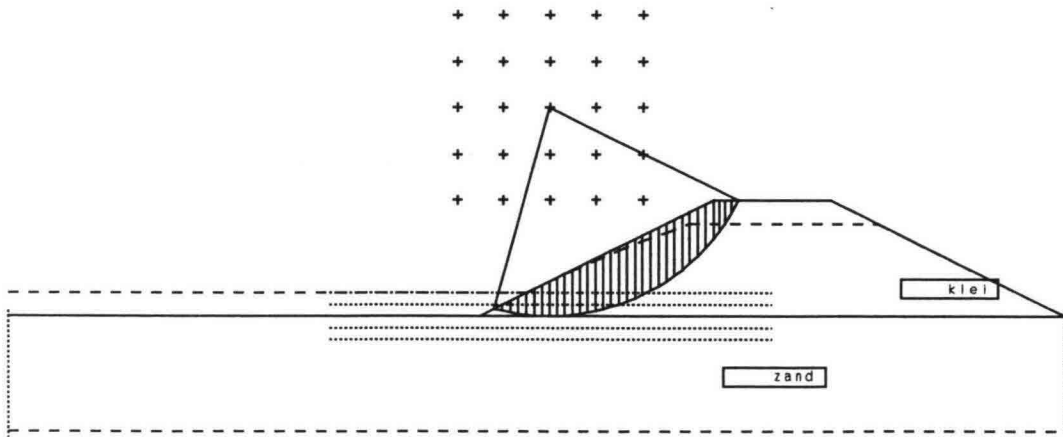
Figuur 5.5 Glijcirkel na "snelle val" rivierwaterstand

Tengevolge van de snelle zakking van de rivierwaterstand neemt de bijdrage van het vrije water aan het tegenwerkend moment af; hierdoor neemt het aandrijvend moment toe. De bijdrage van het eigen gewicht van de moot grond boven het glijvlak aan het aandrijvend moment verandert nauwelijks, doordat het freatisch niveau en de waterspanningen in het dijklichaam kort na de snelle zakking nog nagenoeg niet zijn aangepast aan de nieuwe rivierwaterstand. De veiligheid tegen afschuiven neemt hierdoor af.

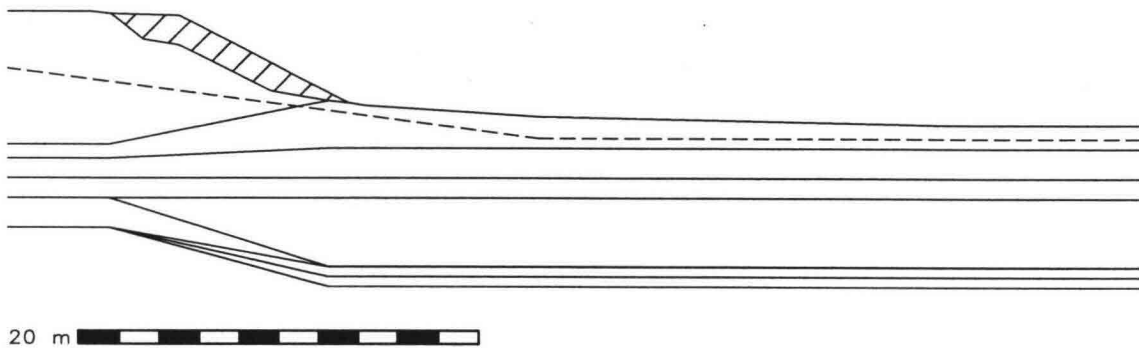
Figuur 5.6 Een ongelukkig gekozen ophoging

Momenteel zijn veel dijkvakken in uitvoering. Echter, indien een dijk wordt verbreed, of indien er een berm wordt aangelegd, neemt de veiligheid van de dijk niet per definitie toe. Door het verhogen van de gronddruk kan vooral in goed samendrukbare slecht doorlatende lagen het poriewater overspannen geraken. Die wateroverspanning moet afvloeien naar goed doorlatende lagen, de grond moet consolideren. Bij het berekenen van de veiligheid van een dijkophoging dient er rekening gehouden te worden met dit consolidatieproces. Dat waterspanningen een rol spelen, volgt uit het volgende voorbeeld. Er is een verhoging aangebracht, het gearceerde deel in figuur 5.6.

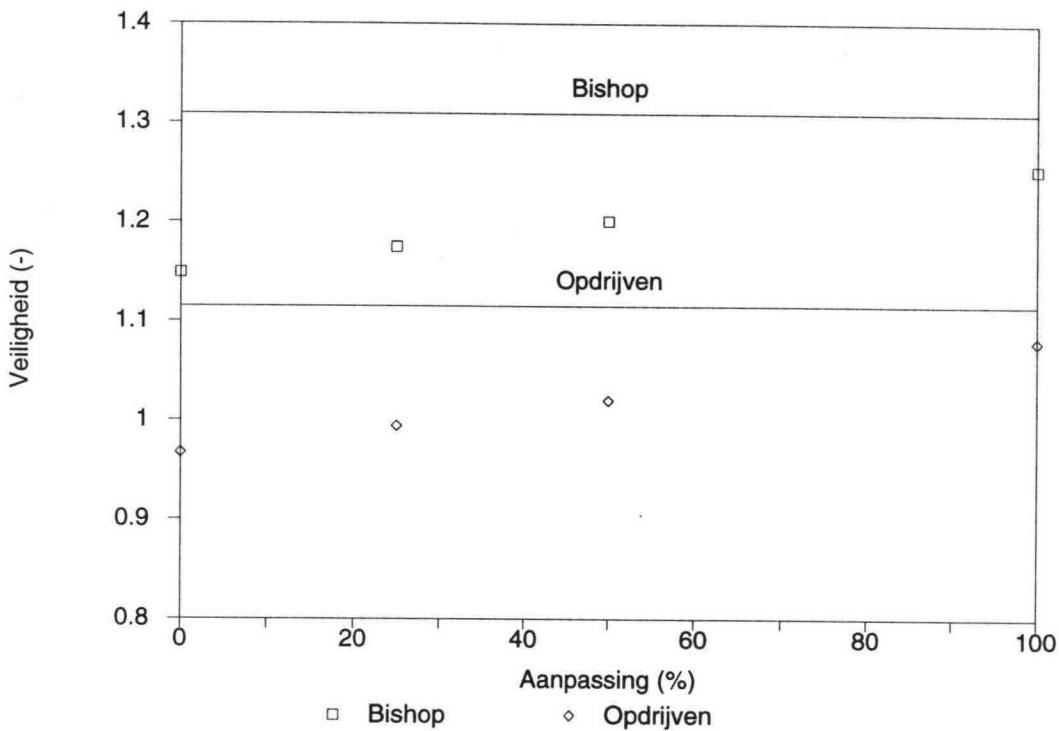
Figuur 5.7 De invloed van consolidatie op de veiligheid tegen instabiliteit bij opdrijven

Als de grond wordt aangebracht, heeft de waterspanning in de slappe laag zich nog niet aangepast aan de ophoging ("is nog niet geconsolideerd"), het aanpassingspercentage is 0%. 100% betekent dat de wateroverspanning in de slappe laag volledig weg is. Voor vier verschillende aanpassingspercentages, zie figuur 5.7, is de veiligheid voor macro-stabiliteit met de methode Bishop en met de drukstaaf-methode (opdrijven) berekend en vergeleken met deze veiligheid zonder ophoging, de horizontale lijnen in figuur 5.7. De vierkantjes geven de veiligheid tegen een Bishop mechanisme aan bij 0, 25, 50 en 100% aanpassing, de ruiten de veiligheid tegen instabiliteit bij opdrijven volgens het drukstaaf mechanisme.

Uit de figuur wordt afgelezen dat de veiligheid van de dijk in beide gevallen is afgenomen, zelfs als er 100% aanpassing is. Dit is een voorbeeld, dat om redenen van duidelijkheid wat extreem is gekozen. Ook in minder extreme situaties speelt consolidatie een belangrijke rol. De conclusie dat een versterking altijd tot een afname van de veiligheid leidt, mag zeker niet uit dit voorbeeld worden getrokken. Bij de situatie zoals in figuur 5.6 is getekend, is dit wel het geval. Voorzichtigheid is daarom geboden. In paragraaf 6.2.2 wordt aangegeven hoe de geometrie van een berm het beste kan worden gekozen.

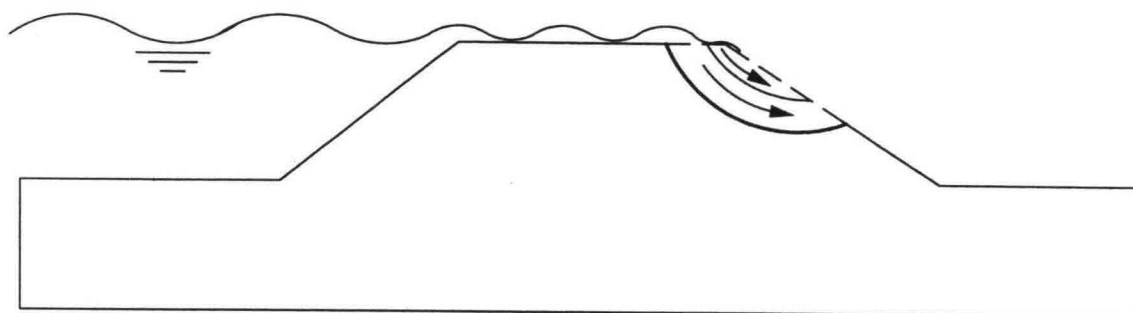
Figuur 5.8 Overloop en overslag

Overslag en overloop worden veroorzaakt door een te geringe kruinhoogte. Beide verschijnselen leveren aan het binnentalud schade op, hetzij door instabiliteit tengevolge van infiltratie hetzij door erosie. De oorzaak van falen door overslag en overloop kan worden tegengegaan door overslag te voorkomen, bijvoorbeeld door de kruinhoogte te vergroten of de invloed van golven te verkleinen.

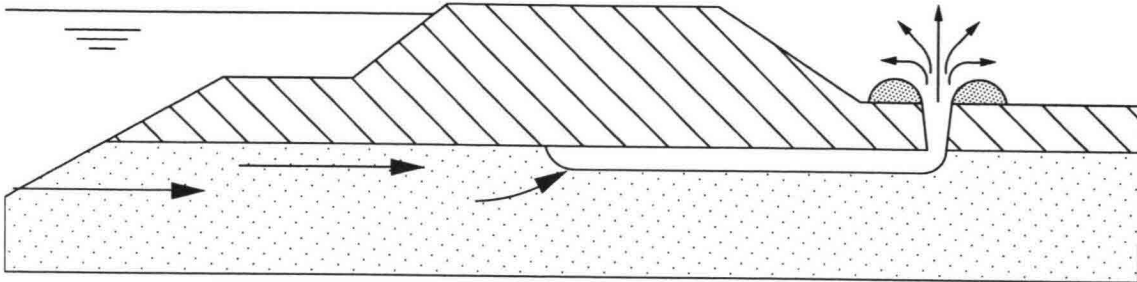
Figuur 5.10 Piping

Piping ofwel zandmeevoerende wellen, is gevaarlijker dan kwel, omdat de waterstroming uit de basis van de dijk zand verwijderd. Dit zand hoopt zich op aan de polderzijde in de vorm van een krater. Door het midden van die krater wordt zand aangevoerd. Een lange buisachtige structuur vreet zich door een goed doorlatende laag in de richting van de rivierzijde. Als de lengte tussen de rivier en de krater te klein is, ontstaat er een doorlatende buis onder de dijk door, zie figuur 5.10.

Daarnaast kan worden getracht de schadelijke gevolgen van piping tegen te gaan, door het zandtransport af te remmen c.q. tot stilstand te brengen. De krater wordt daartoe met een zanddicht doek afgedekt en dit doek wordt geballast met zandzakken of waterdoorlatend puin. De wateroverlast treedt dan weliswaar nog wel op, maar het zandtransport en daarmee de uitholling van de fundering van de dijk wordt voorkomen.

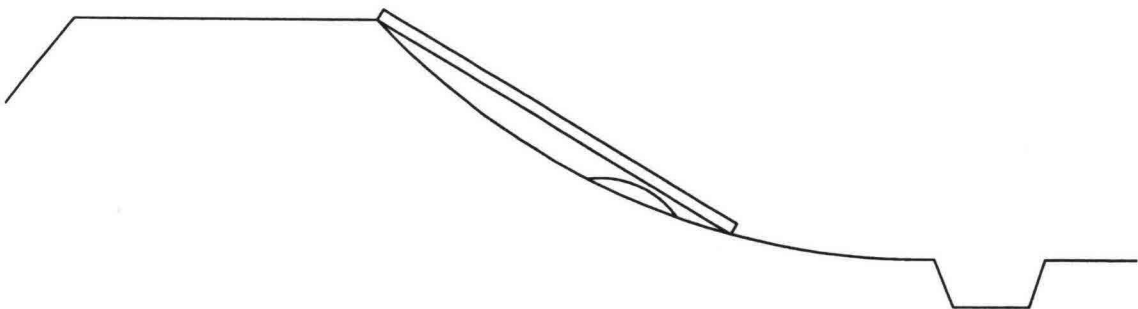
Figuur 6.1 Het bepalen van het uitbuiken van het talud met behulp van een lat.

Het uitbuiken van een hol talud kan beter zichtbaar worden gemaakt, door een lange lat (hout of ijzer) van de kruin naar de teen te leggen, zie figuur 6.1. Qua noodmaatregelen geldt hetzelfde als bij de vervormingen nabij de teen.

Als de vervormingen na enkele uren nog blijven toenemen, moet worden ingegrepen door een steunberm aan te brengen. Bij kleine lokale vervormingen aan de teen volstaat een korte berm, die zich bijvoorbeeld enkele tientallen meters uitstrekt, gemeten langs de as van de dijk. Voor een effectieve vorm van de dwarsdoorsnede van de steunberm wordt verwezen naar paragraaf 6.2.

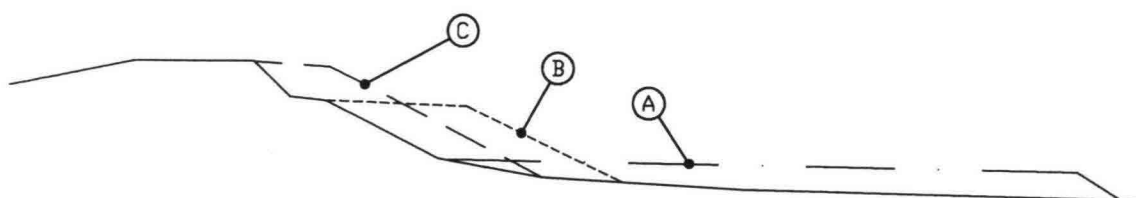
Figuur 6.3 De toegepaste verzwaringen.

Voor dezelfde locatie als in de voorgaande paragraaf, Dalem, is de invloed van de geometrie van de berm of verzwaring nagegaan. Er zijn drie verschillende verzwaringen toegepast, zie figuur 6.3.

Uitgangspunt bij de berekeningen is, dat de hoeveelheid zand per strekkende meter dijk voor de drie varianten ongeveer constant is gehouden. De resultaten van de berekeningen staan in tabel 6.2. Hierin is  $n$  de veiligheid tegen opdrijven;  $f_{dr}$  is de veiligheid tegen instabiliteit volgens de drukstaafmethode;  $f_{Bi}$  is de veiligheid tegen afschuiven berekend volgens de methode Bishop.
