Praktijkonderzoek naar corrosie bij damwanden

**T.b.v. stabiliteitsschermen en erosieschermen in
waterkeringen**

ing. P. Kraaijenbrink

Opdrachtgever	Project	Kenmerk	Pagina's
Waterschap Rivierenland	1206371-000	1206371-000-GEO-0013	59

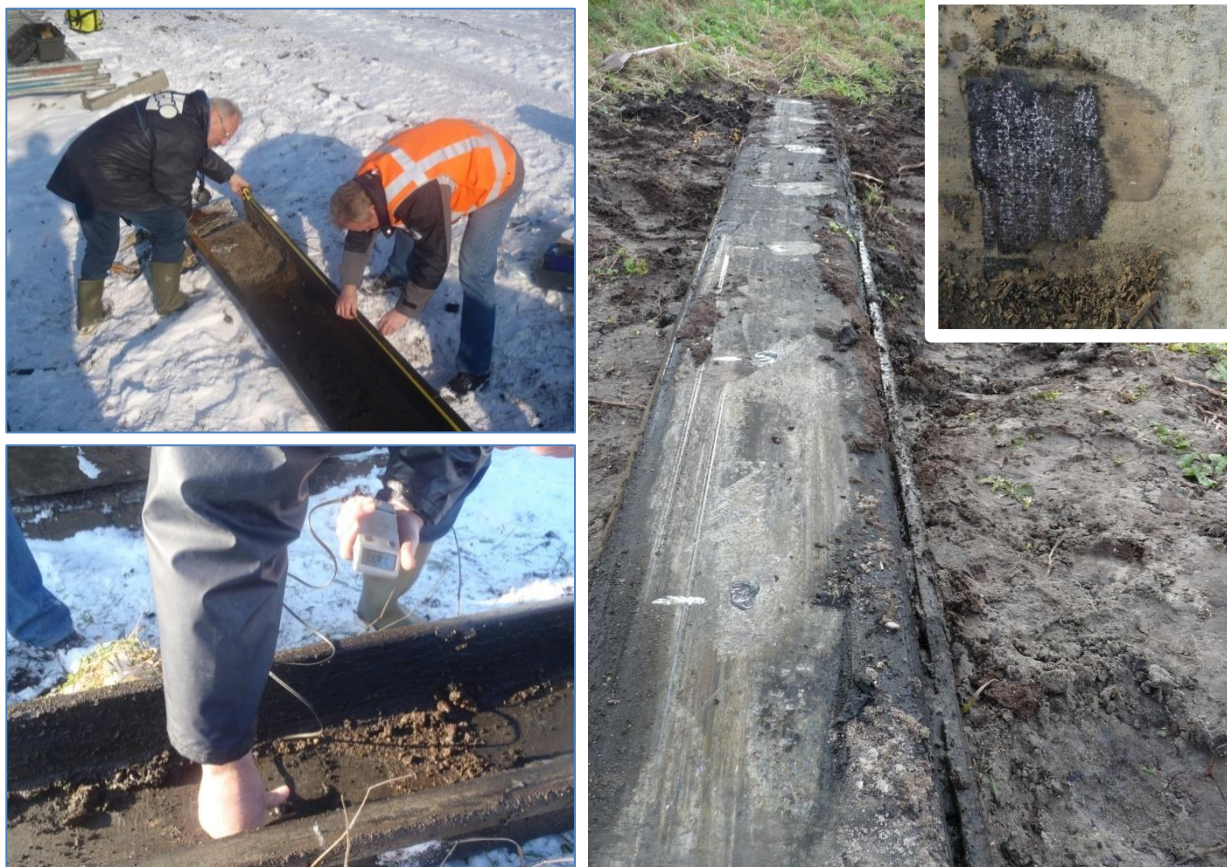
Figuur 5.1 Foto's meting plankdikte

De nauwkeurigheid van het meetsysteem bedraagt 0,05 mm. De nauwkeurigheid wordt verder bepaald door de reiniging van het oppervlak waarop gemeten wordt. De aanwezigheid van goed hechtende en compacte restanten van corrosie-producten en walshuid beïnvloeden het meetresultaat. Zodra aanwezige restanten corrosieproduct niet compact en dus discontinu zijn geeft de diktemeting geen resultaat meer.

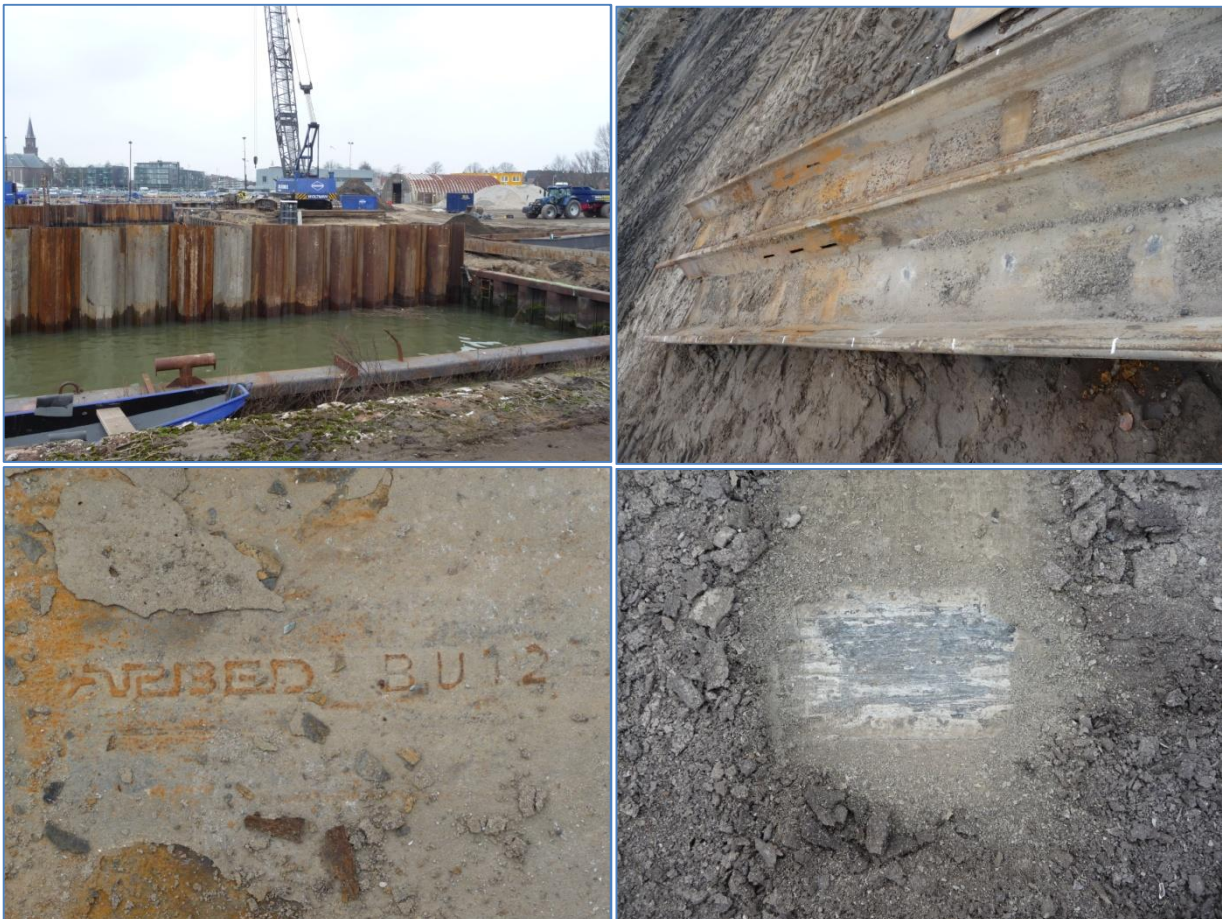
Figuur 6.15 Foto's damwandplanken Alblasserdam

Het gedeelte van de damwandplanken boven 8 m was behoorlijk aangetast door corrosie en voorzien van vele corrosie producten.

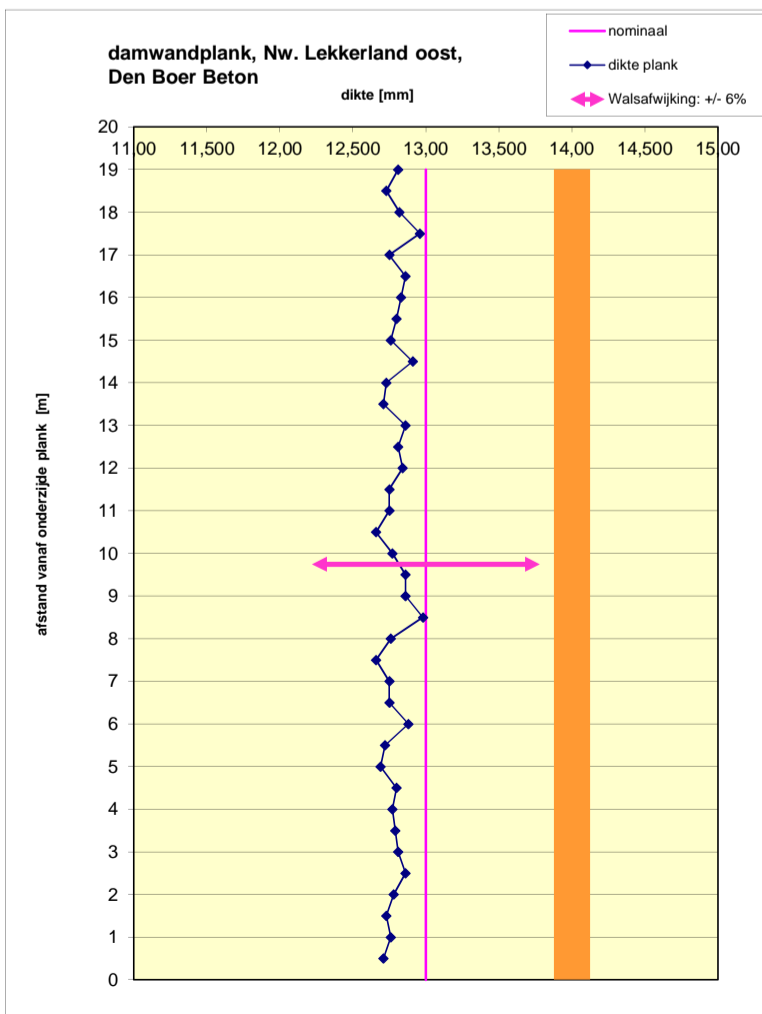
1e meting
 gemiddelde afname over 2 punten
 t.o.v. nominaal in mm: 100 jaar (f=5)

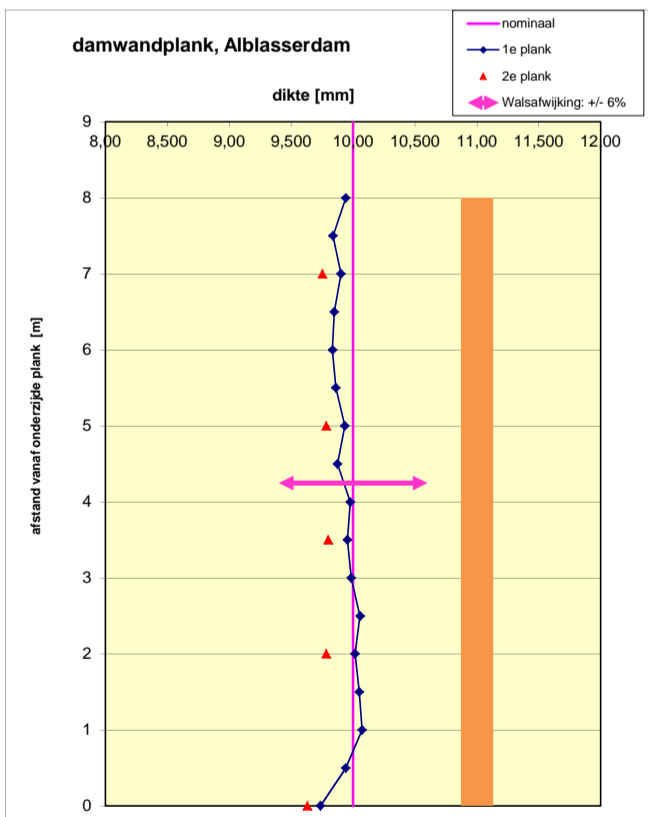
Oorspronkelijke bodemdikte was circa NAP -5 m, aangeslibt tot circa -3,5 (= huidige bodem niveau). Visueel heeft de onderste 8 m in de vaste bodem gestaan.

1e meting gemiddelde afname over 2 punten t.o.v. nominaal in mm: 100 jaar (f=3)

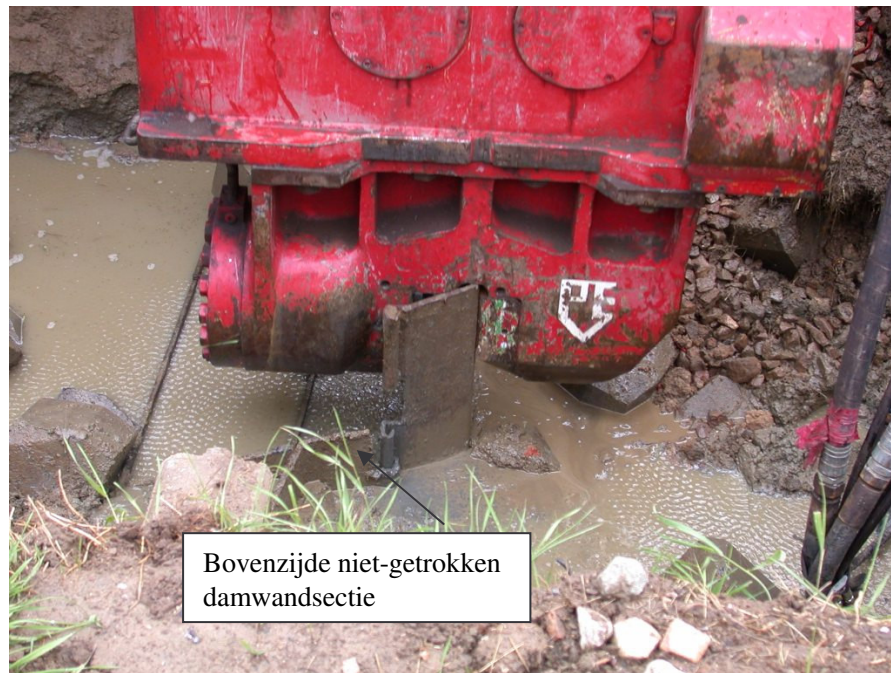
De locatie van de damwand wordt gekenmerkt door een hoge grondwaterstand, zoals figuur 3 laat zien. Deze opname is gemaakt bij de aanvang van het trekken van de damwand. De foto laat zien dat de bovenzijde van de damwand zich nauwelijks boven het grondwaterniveau bevindt.

Figuur 3. Aanvang van het trekken van de damwand; foto geeft indruk van de hoogte van grondwaterstand.

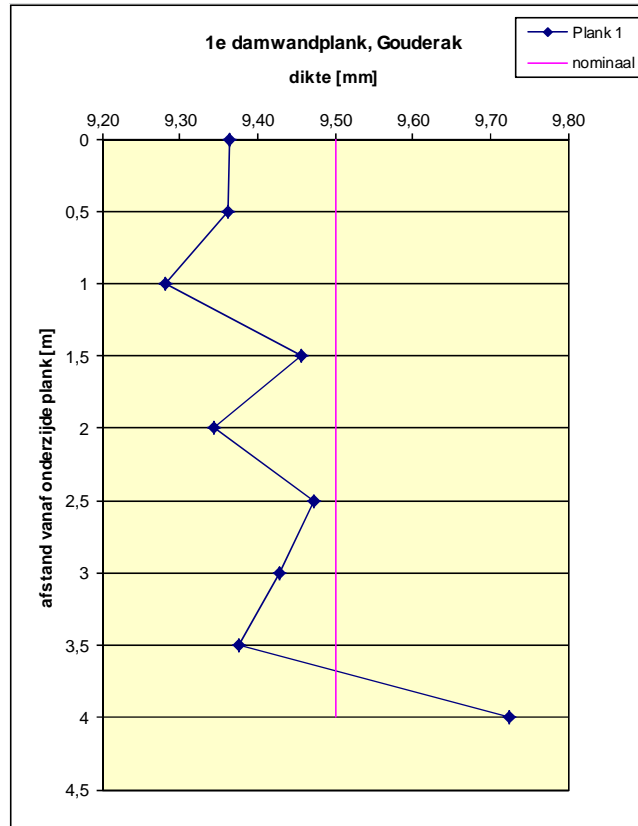
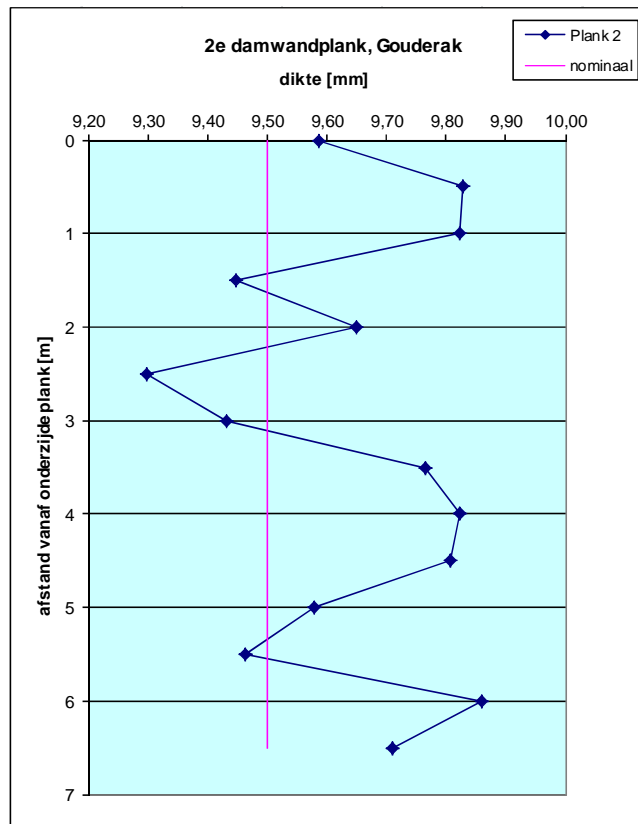
* punt boven vaste bodem (in het algemeen wel roestvorming)

De voorgaande data, welke in de tabellen en figuren zijn weergegeven door Deltares, tonen de resultaten van de metingen aan twee damwandplanken. De eerste metingen betroffen die op een plank die sinds 31 mei 2012 op de wal lag, de tweede reeks metingen betrof een andere plank die al vanaf de wal naar het ruim van een schip was overgebracht.

De visuele beoordeling van het oppervlak van de damwandplanken had als resultaat dat deze er zeer goed en ook glad uitzagen, voor zover het dat gedeelte betrof dat zich permanent in de bodem heeft bevonden. Van lokale aantasting, zoals putvorming, was geen sprake.

Op het bovenste deel van de plank is wel roestvorming zichtbaar. Dit bovenste deel van de damwandplanken heeft zich boven de grond bevonden met als gevolg lichte corrosie door blootstelling aan het water c.q. de atmosfeer. Ten gevolge van deze lichte corrosie is het oppervlak op dit deel van de planken wat ruw geworden.

In tegenstelling tot voorgaande soortgelijke damwanddiktemetingen is deze maal geen continue en gesloten uitstekend hechtende laag van het mineraal sideriet (FeCO_3) aangetroffen. Slechts plaatselijk hier en daar zijn plekken geconstateerd van mogelijk sideriet.

De resultaten van de diktemetingen laten zien dat de huidige dikte slechts nauwelijks afwijkt van de nominale dikte, en dat de dikteafname ten gevolge van uiterst lichte corrosie dus zeer gering tot nihil is.

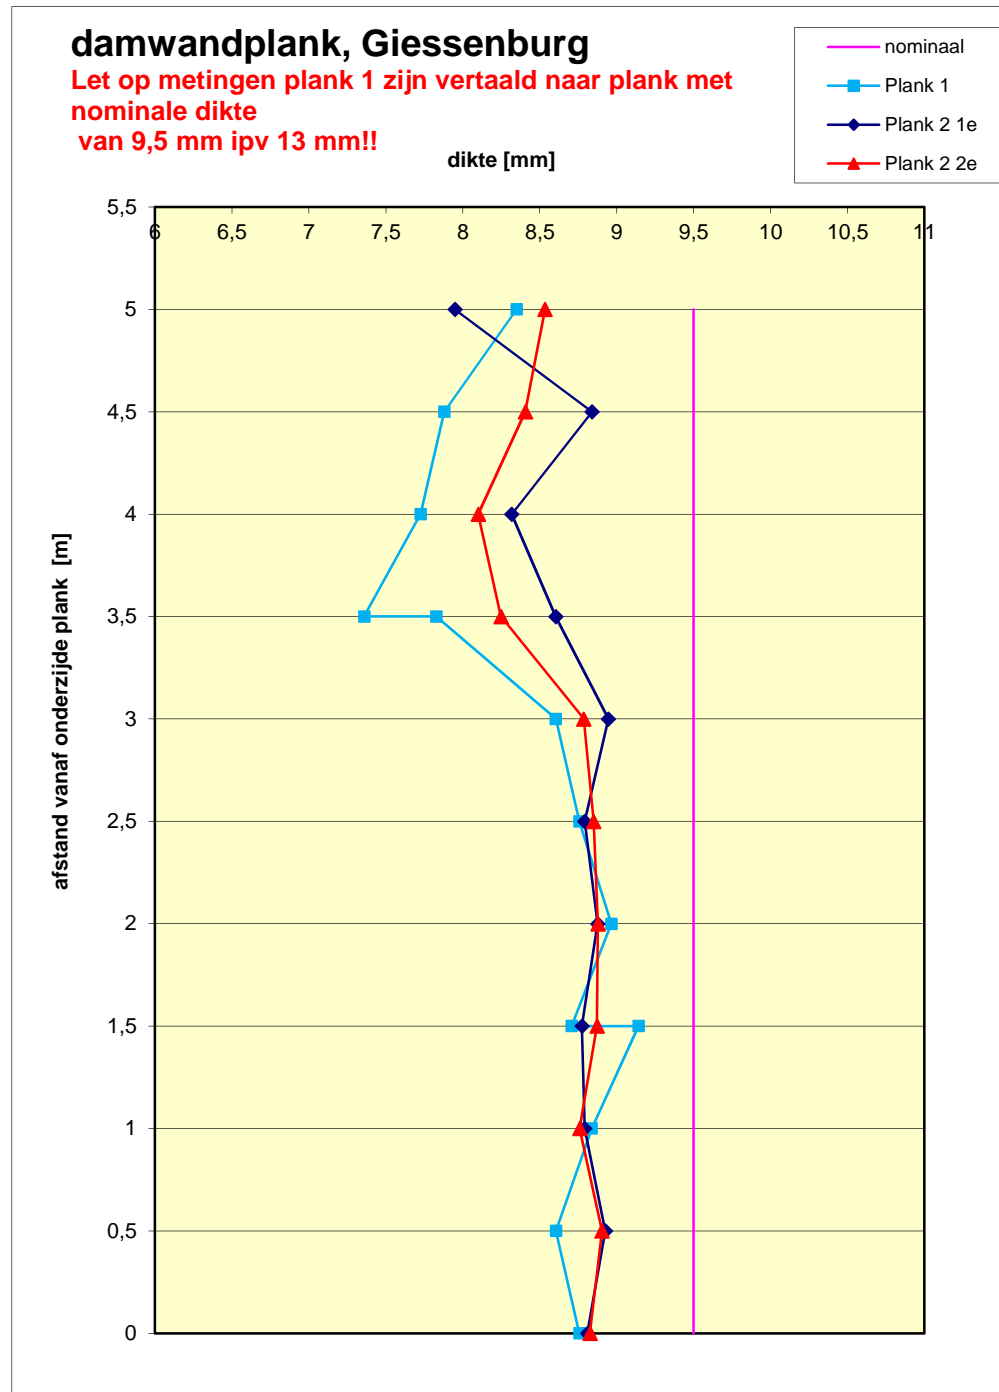
* 1e punt boven vaste bodem/waterlijn (wel roestvorming), ongeveer op de grens nat/droog, waterdiepte voor de damwand onbekend
Plank op het oog veel gladder dan de eerste plank, op circa 5m putvorming (1 punt)

De voorgaande data laten zien dat over de gehele lengte van de beide damwandplanken sprake is van dikteafname. Dit kan het gevolg zijn van corrosie, over het algemeen uniforme corrosie. Genoemde dikteafname kan echter ook veroorzaakt zijn door fouten in het productieproces van de planken en walsafwijkingen. Bij planken dikker dan 8,5 mm mag de walsafwijking +/- 6 % bedragen.

Enkele plekken vormen een uitzondering op de algemeen aanwezige uniforme corrosie. Zo is het bovenste deel van beide planken sterker aangetast doordat sprake is van atmosferische corrosie, dus in weer en wind, en van corrosie in belucht water en bagger, en is het oppervlak roestkleuring (aanduiding van corrosie van staal in aanwezigheid van zuurstof).

In plank 2 wordt in deze zone, ca. 5 m vanaf de onderzijde van de plank, duidelijk een corrosieput geconstateerd. Benadrukt wordt hierbij dat deze corrosieput niet relevant is voor het corrosie onderzoek, omdat het bij dit onderzoek uitsluitend gaat om het gedeelte van de plank dat in de vaste bodem heeft gestaan.

Verder heeft plank 1 over een lengte van ca. 2 m door corrosie in de bodem een enigszins ruw uiterlijk gekregen, hoewel van echte putvorming geen sprake is. Deze aantasting moet worden toegeschreven aan verblijf van de plank in kleiig veen en veen, dat als gevolg van zijn zuurgraad de corrosiefste grondsoort is. Een dergelijk oppervlak komt niet voort uit het productieproces van de plank.

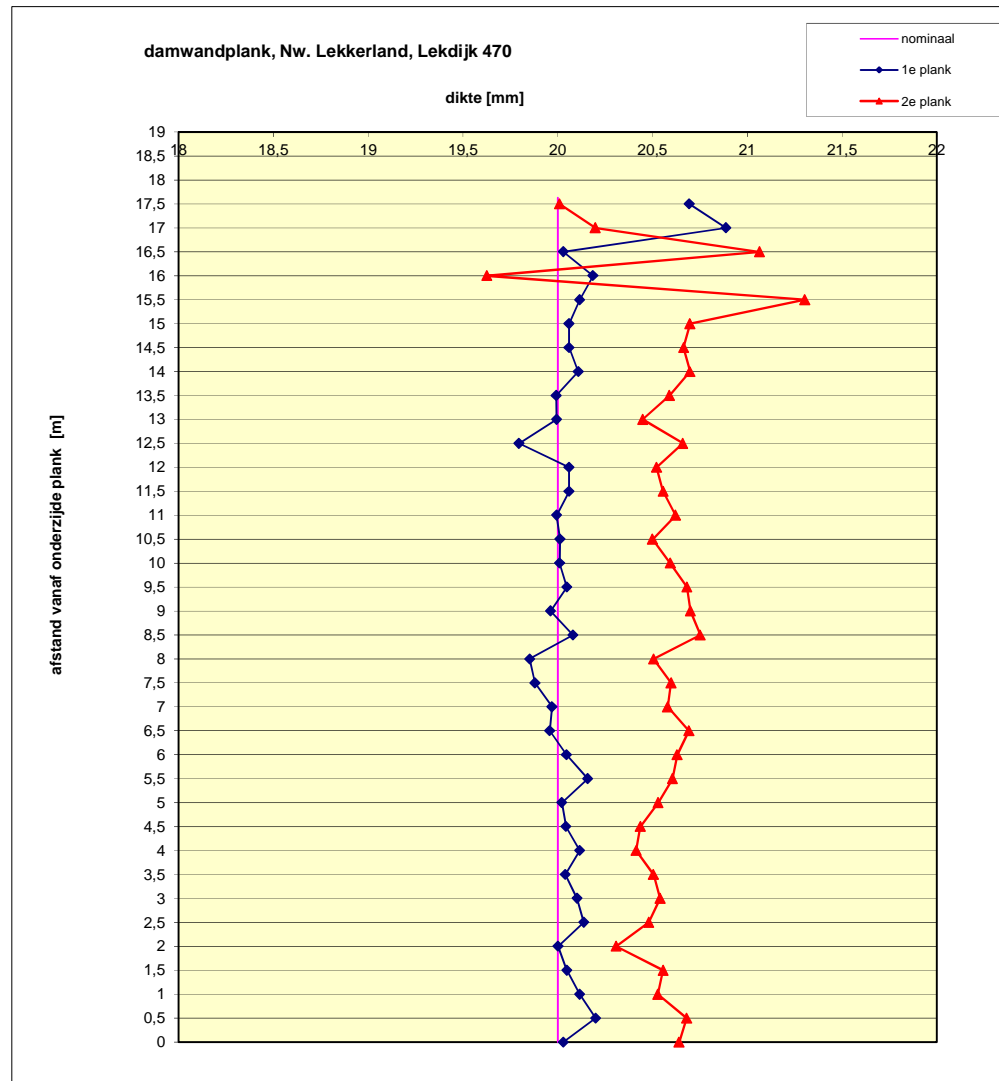
1. Ruw stuk, zwart, enige slechte plek, m.u.v. dikste stuk (opgelast)

2. net voor de las (opgelast gedeelte)

De voorgaande data laten zien dat over een zeer groot deel van de lengte van de damwandplank sprake is van diktetoename ten opzichte van de nominale dikte van 20 mm. De diktetoename is met name relatief groot op het bovenste deel van de plank, het aangelaste deel, tot ruim 1 mm. Met name in het geval van plank 2 was hier sprake van een ruw zwart stuk.

Betreffende corrosie kan worden geconcludeerd dat de aantasting nihil is. De uitzondering hierop is het bovenste deel van de plank, het aangelaste deel van ruim 1 m lengte dat duidelijk meer roestvorming vertoont dan de rest van de plank. Ondersteunend voor de conclusie dat de aantasting nihil is, is de visuele waarneming van een zeer gave en gladde plank met aan beide zijden

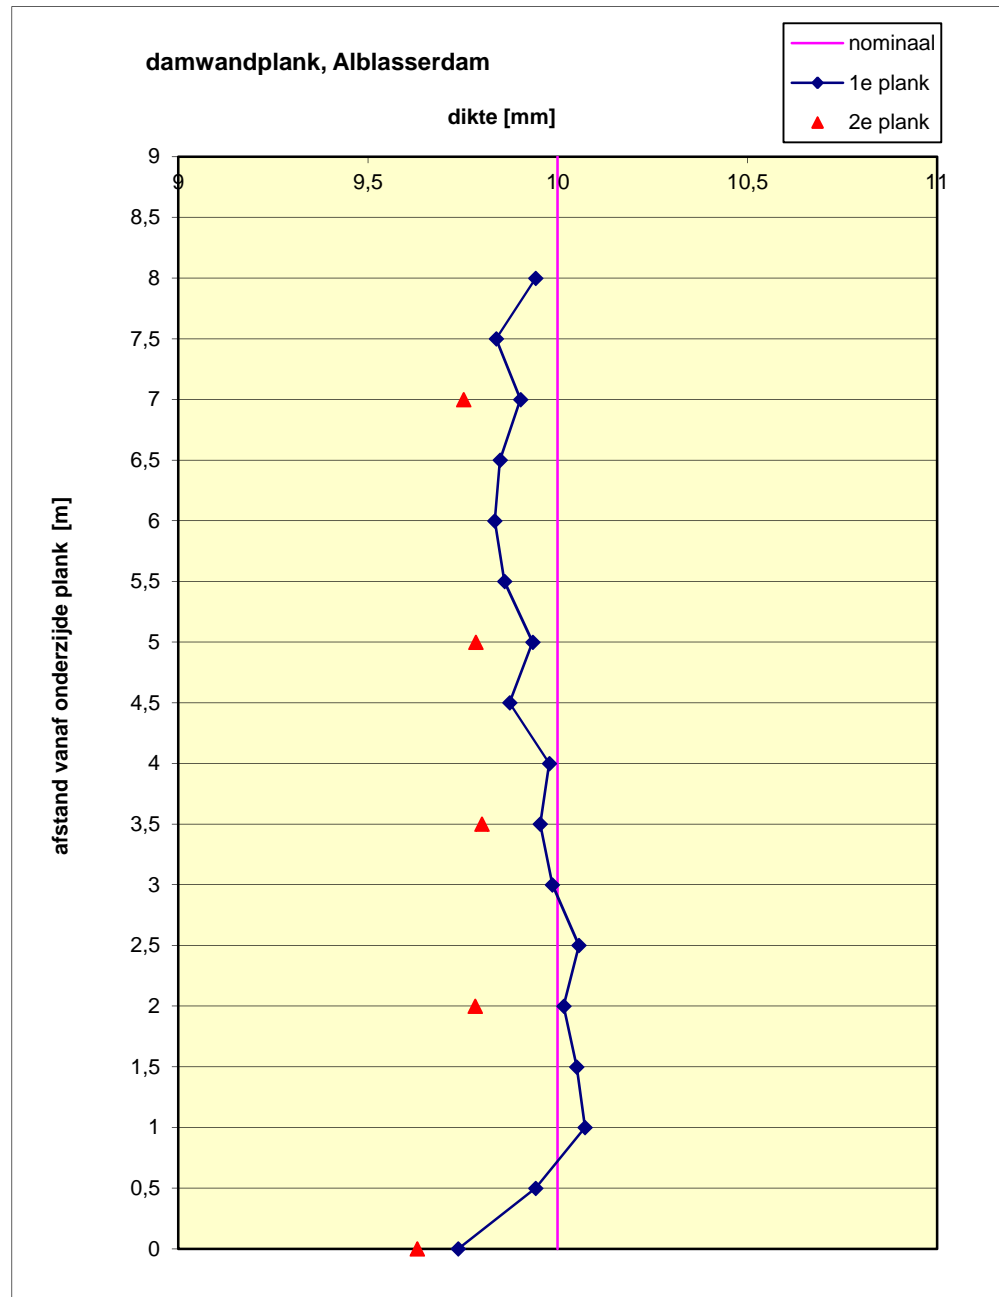
Controle metingen 2e plank, diktemeting vanaf onderzijde plank

De voorgaande data laten zien dat over een aanzienlijk deel van de onderzochte lengte van de damwandplank sprake is van enige dikteafname ten opzichte van de nominale dikte van 10 mm. Slechts over met name het onderste deel wordt een zeer geringe toename ($< 0,1$ mm) van de dikte gemeten.

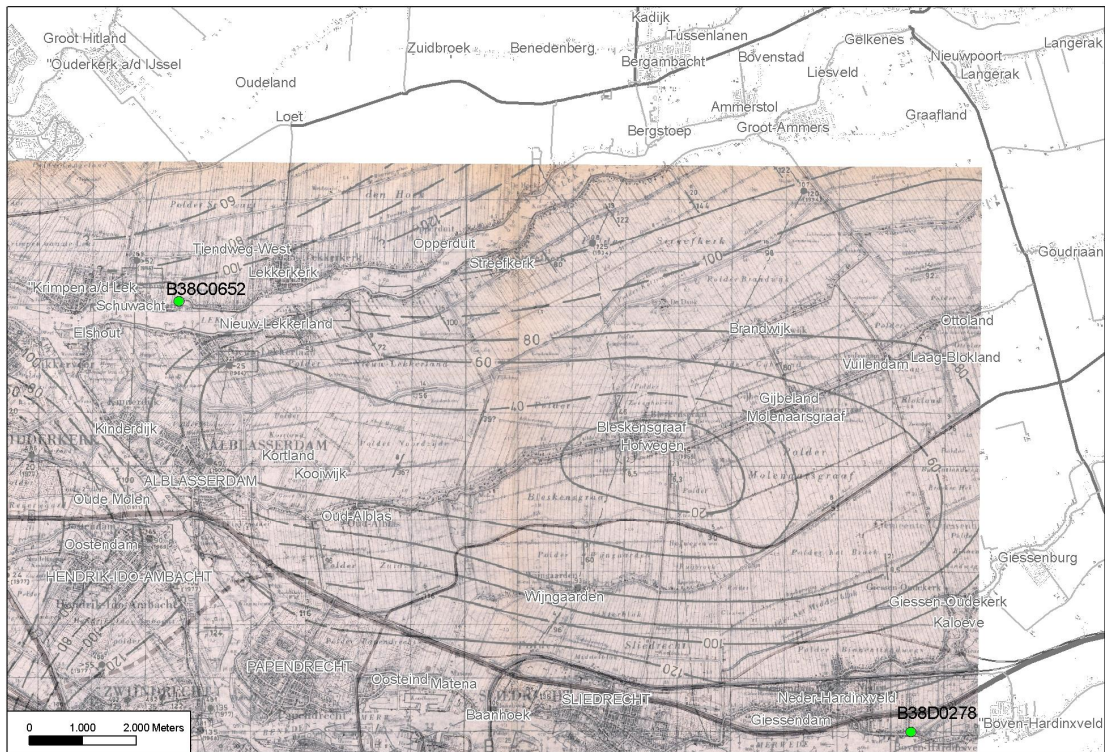
Figuur 1: Hoogte van het isochloride vlak (bron: Grondwaterkaart van Nederland) en de ligging van peilbuis B38C0652 en peilbuis B38D0278 (bron: Dinoloket).

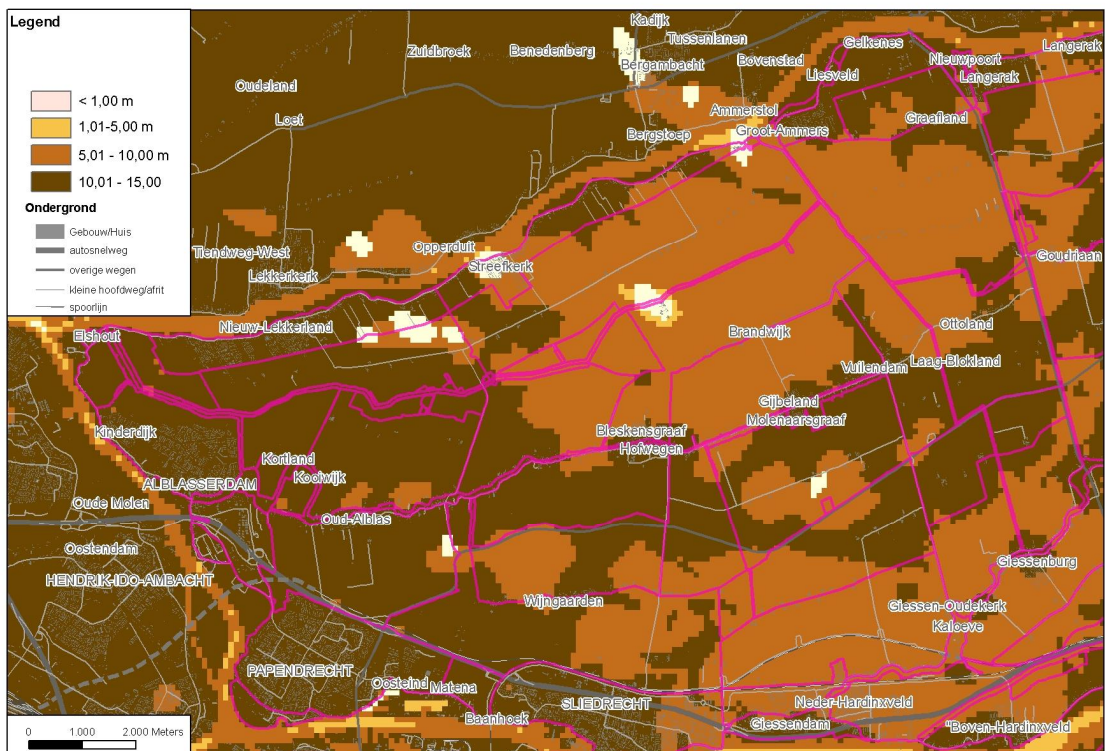
Figuur 2: Dikte van de deklaag volgens Moria versie 1.2

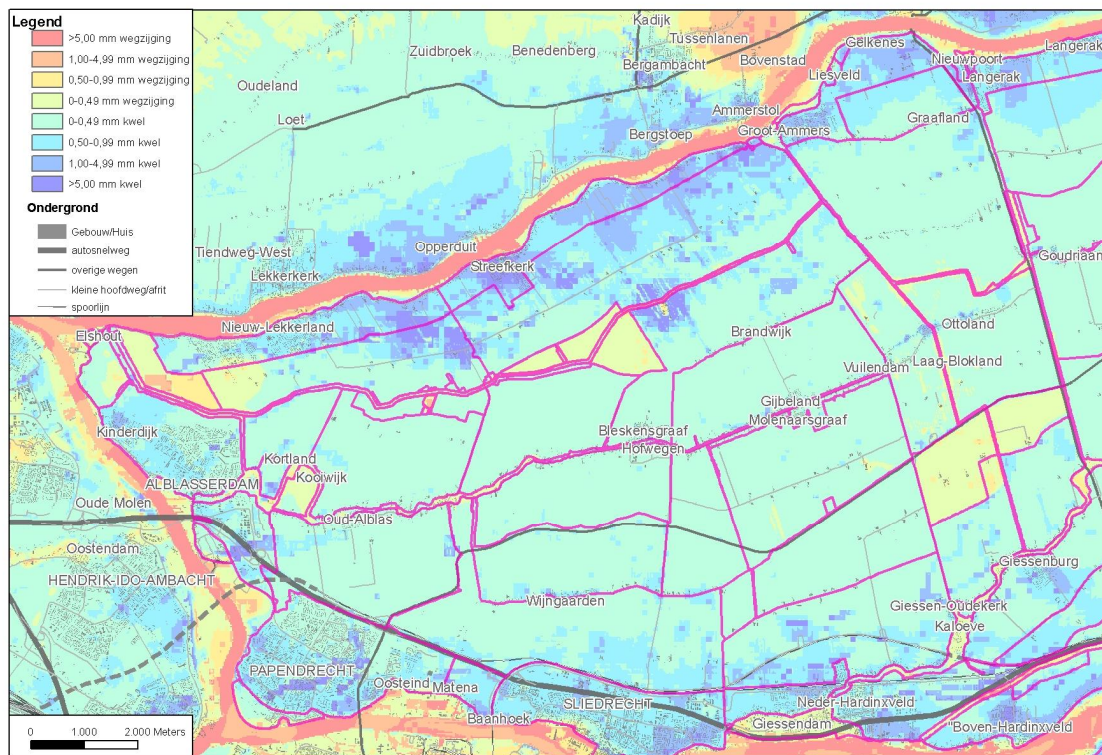
Figuur 3: Gemiddelde kwel/wegzijing (bron: Moria)

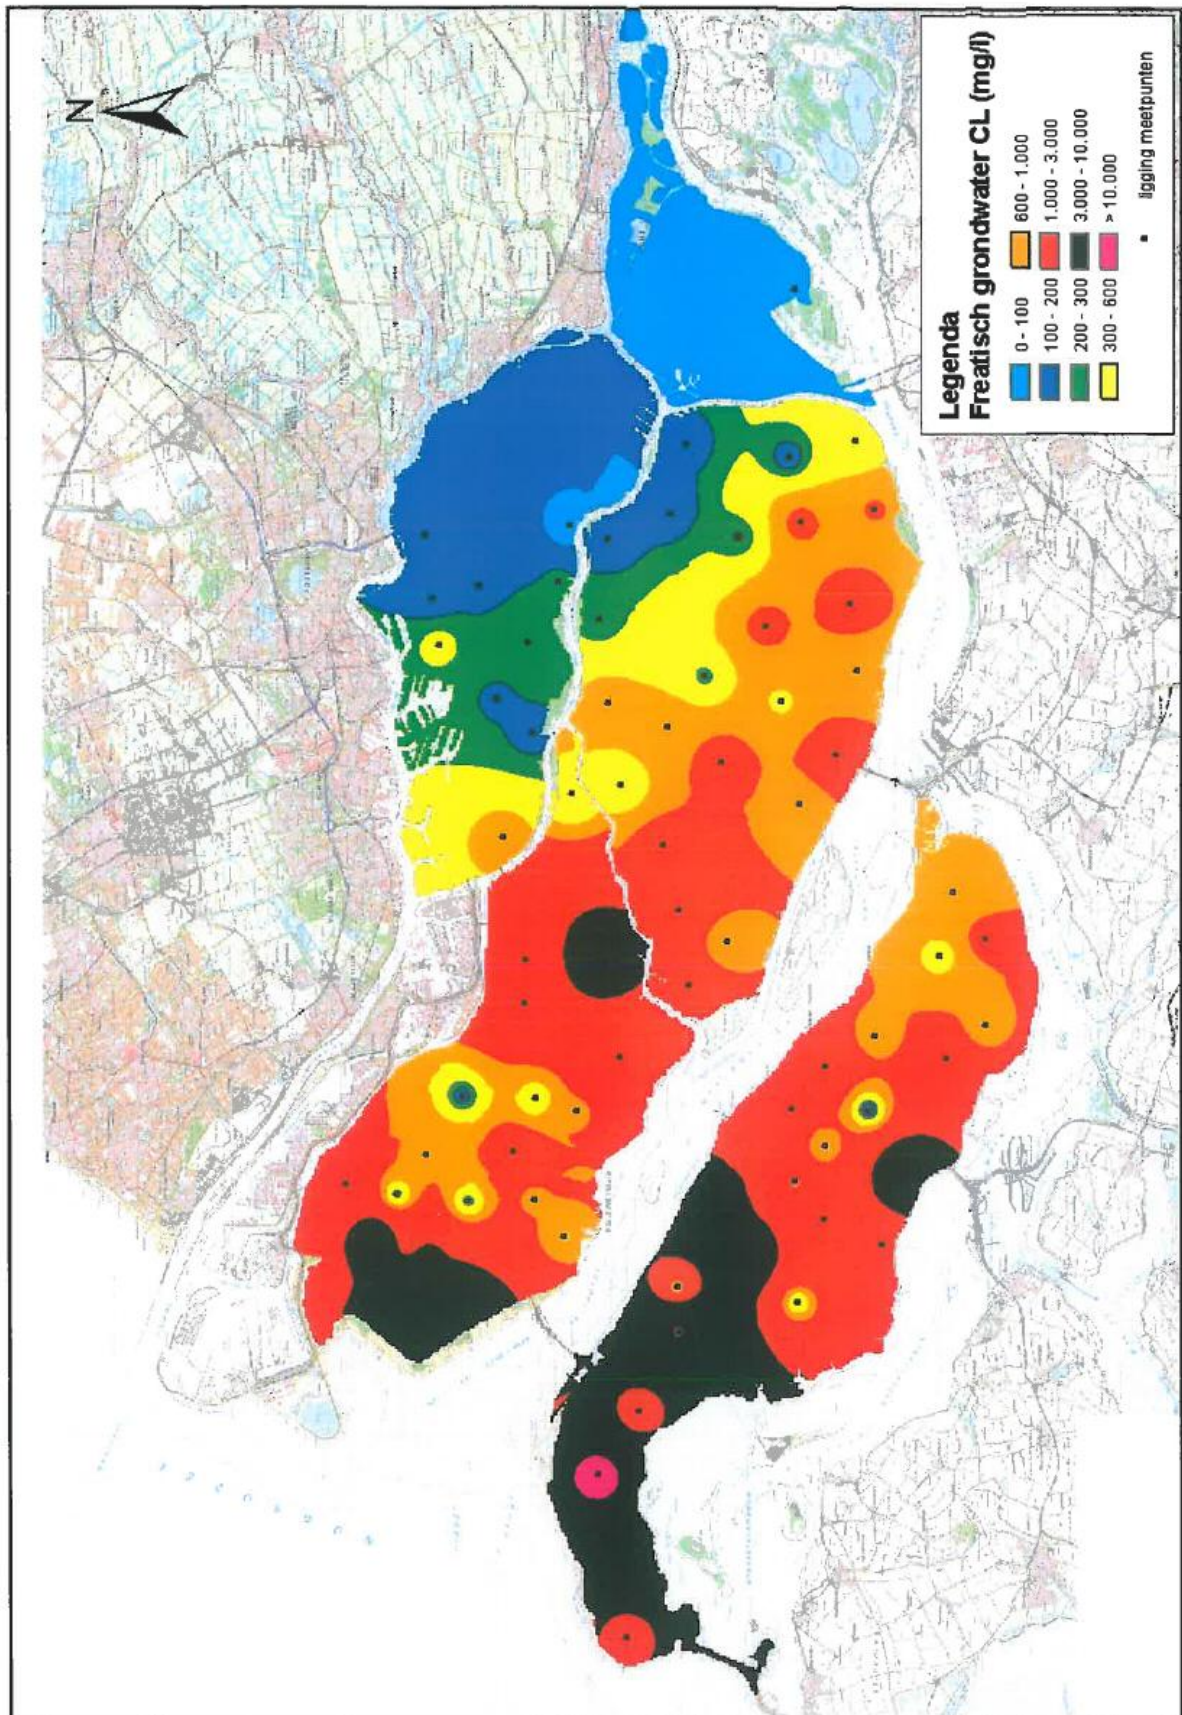
Waterschap Hollandse Delta: Overzicht zoutgehaltes oppervlaktewater

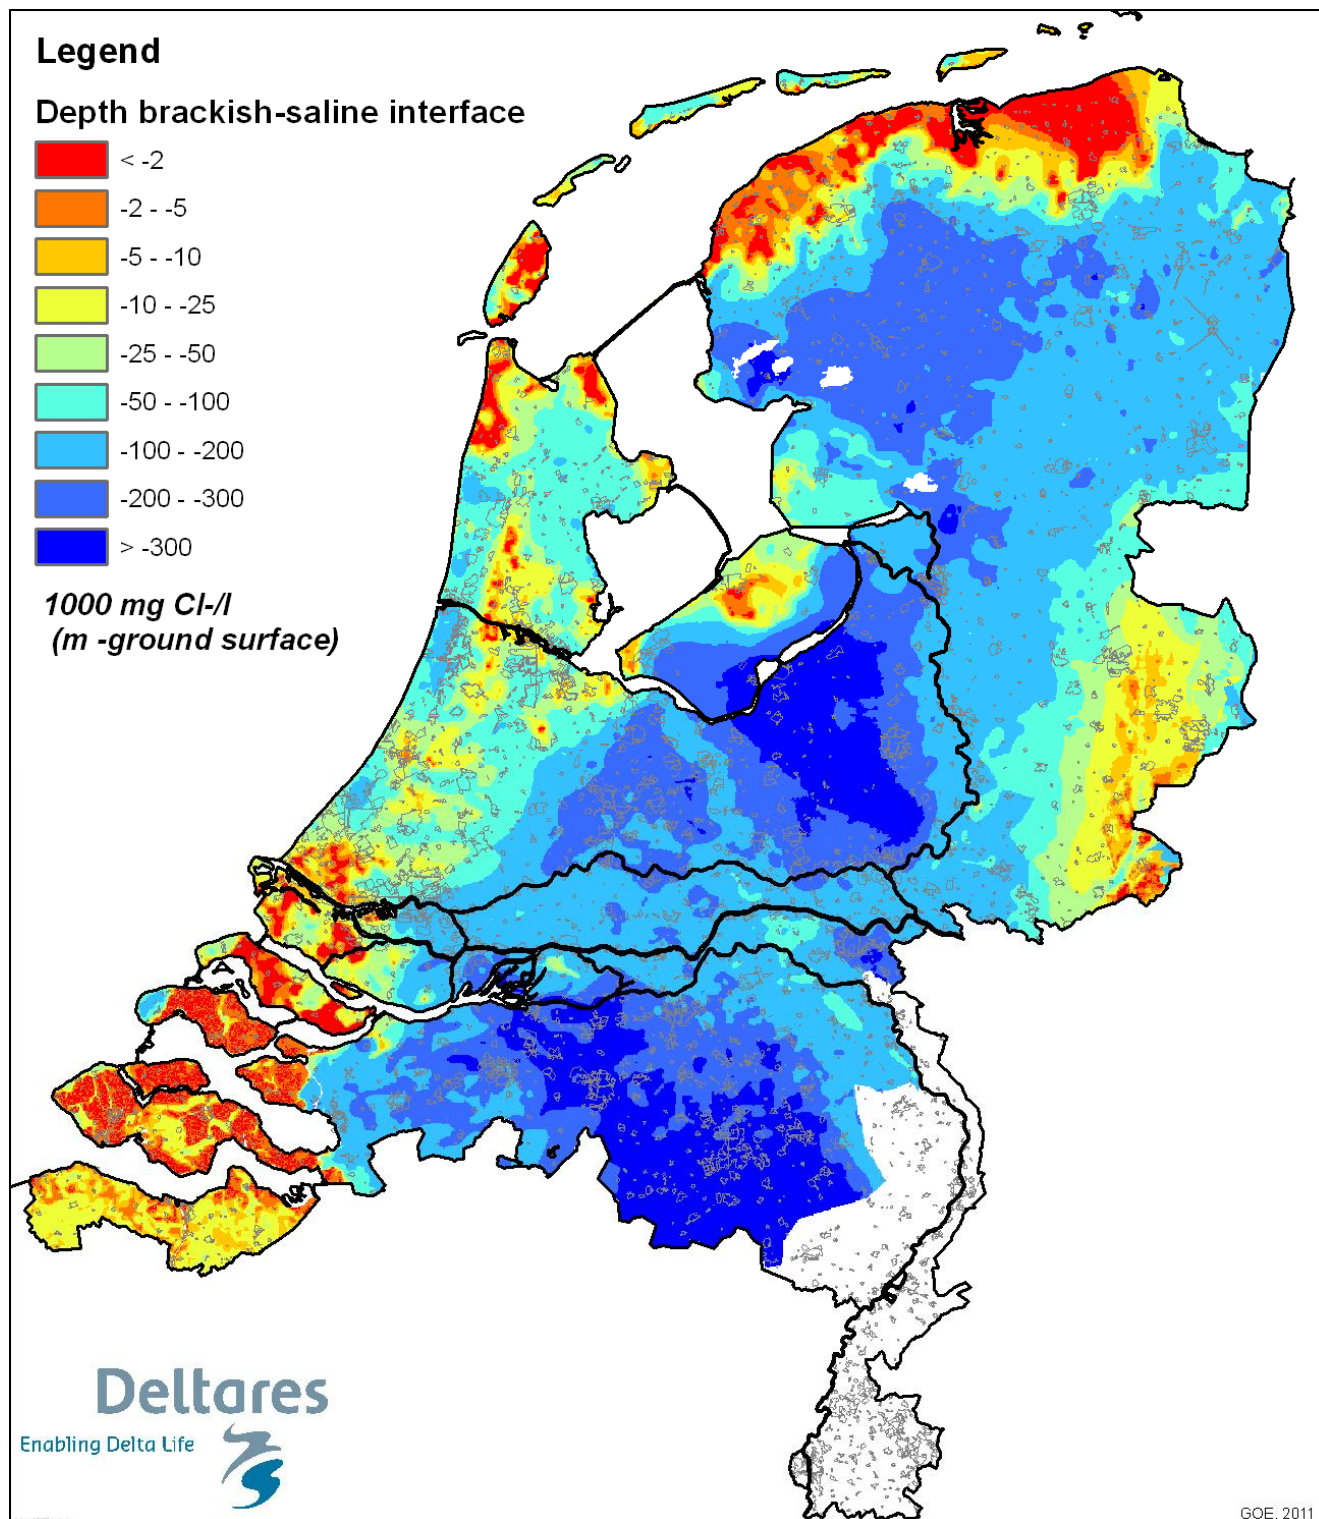
**DELTAIRES, Overzicht grens zoet / zout grondwater (1000 mg/l),
grens zoet / brak ligt ongeveer bij (150 – 300 mg/l). Deze wijkt niet heel
erg af van onderstaande figuur.**
