**Sloterhof, Amsterdam: Bouwhistorie, bouwtechnologie, bouwfysica en algehele
bouwkundige staat**

TNO-rapport

034-DTM-2009-02966

Datum	22 november 2009
Auteur(s)	Nijland, T.G. (TNO) Zijlstra, H. (TU Delft) Castenmiller, C.J.J. (TNO) Koelemij, A.J. (TNO) Stroex, S. (TU Delft) Heinemann, H.A. (TU Delft)

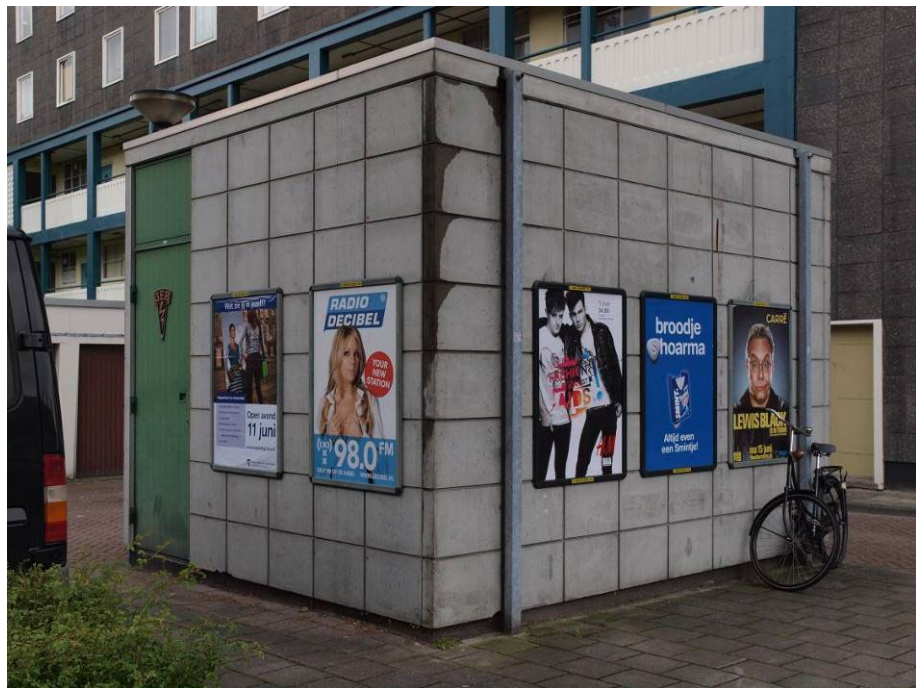
Fig. 2.81. Een oorspronkelijk trafostation in een blok garages en een vernieuwd exemplaar. De objecten zijn eigendom van het energiebedrijf.

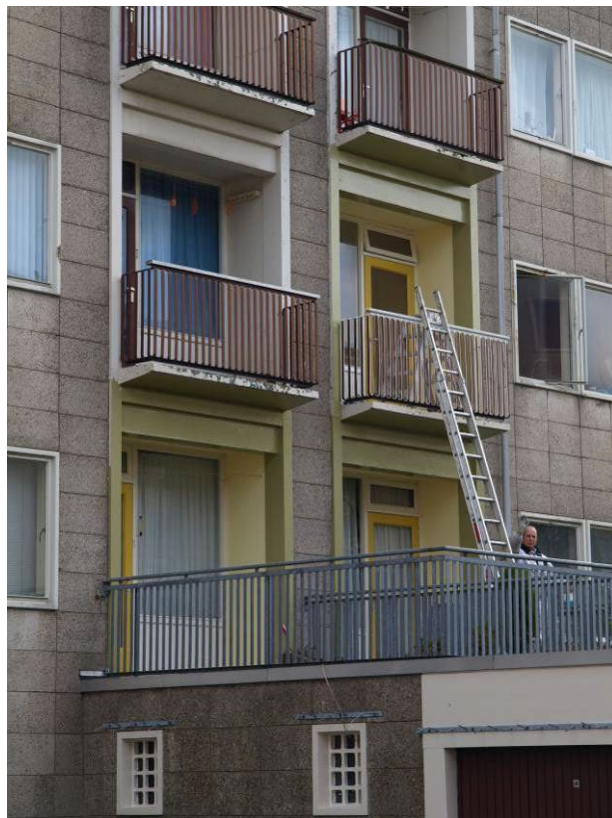
Fig. 2.82. Werk in uitvoering in 2009: onderhoud aan het dak en schilderwerk.

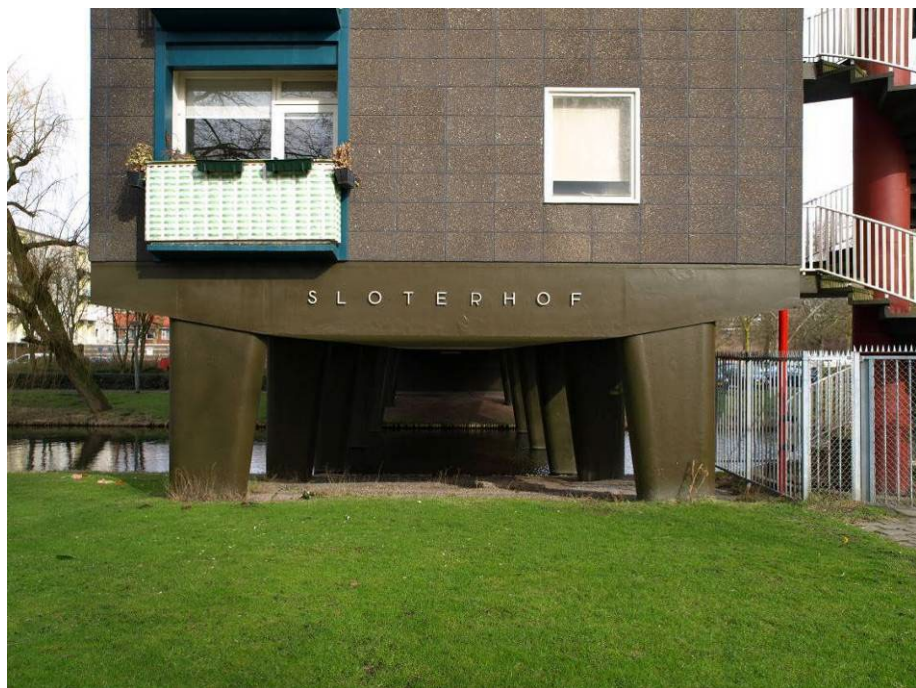
Fig. 2.90. De oorspronkelijke kleurstelling van lichte tinten op de betonnen elementen is veranderd.

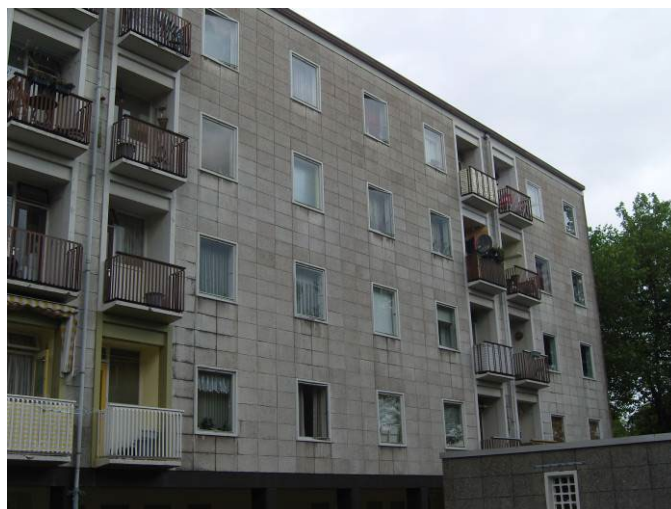
Fig. 4.1. Overzicht van een deel van één van de achtergevels. De geprefabriceerde beton panelen zijn in goede staat.

- De technische staat van de beton panelen is goed (Fig. 4.1).
- De cementgebonden voegen tussen de beton panelen zijn op veel plaatsen uitgevallen. Op veel plaatsen is kit (op basis van siliconen) toegepast ter reparatie van het voegmateriaal (Fig. 4.2). Mogelijk is sprake (geweest) van vochtklachten. Deze kitvoegen teken zich donker af in de gevel als gevolg van het feit dat de siliconenolie uit de kit naast de kitvoeg zich verspreid over het oppervlak van de beton panelen en voor extra vervuiling zorgt (Fig. 4.3) (zie voor opmerkingen m.b.t. toekomstige aanpak § 5).

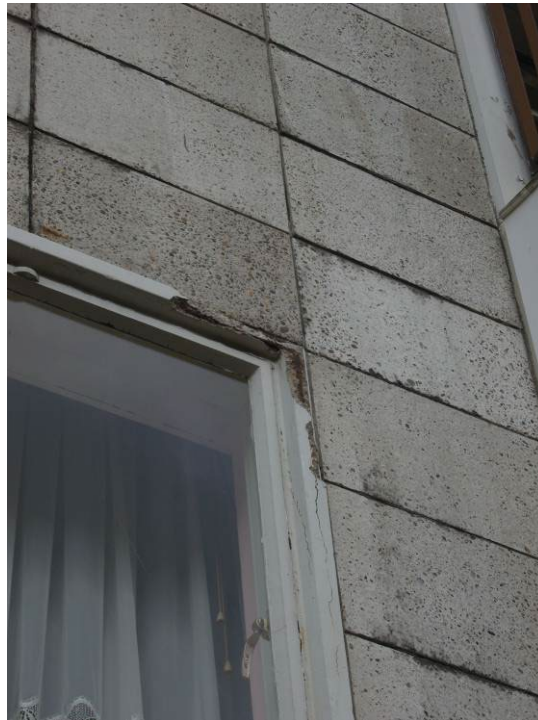
- De betonnen kaders rond de ramen vertonen op veel plaatsen afgesprongen stukken als gevolg van wapeningscorrosie (Fig. 4.4). Wapeningscorrosie treedt ook plaatselijk op aan de randen van de prefab balkonplaat en ter plaatse gestorte beton de betonnen balk.

Fig. 4.4. Wapeningscorrosie aan het betonnen raamkader.

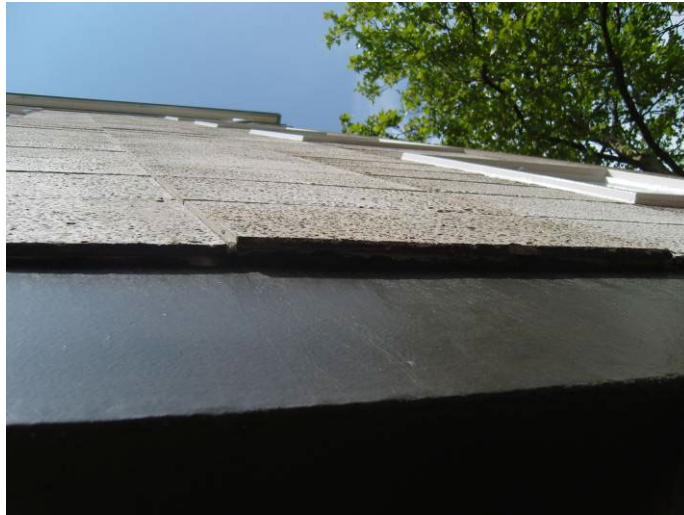
- Van de appartementsgebouwen is aan de aansluiting van de achtergevel aan de kopgevels vervorming opgetreden (Fig. 4.6 t/m 4.11). De kopgevel wijkt t.o.v. de langgevel over een hoogte van circa 1,5 bouwlaag. Veelal gaat dit gepaard met verwijding van de voeg. De opgetreden verwijding van de voeg is plaatselijk circa 8 mm. Soms wordt echter ook voegwerk uitgedrukt (Fig. 4.12). De aanwezige beschadigen aan (met kit) gerepareerde voegen duidt erop dat de vervorming nog steeds optreedt.

Fig. 4.9. Het onderste gevelpaneel is uit het vlak gekomen.

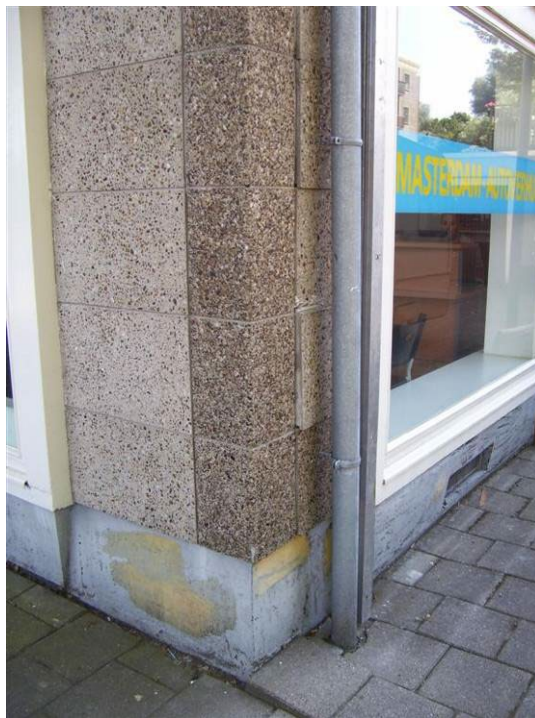
Fig. 4.10. Verplaatsing verschillende beton panelen.

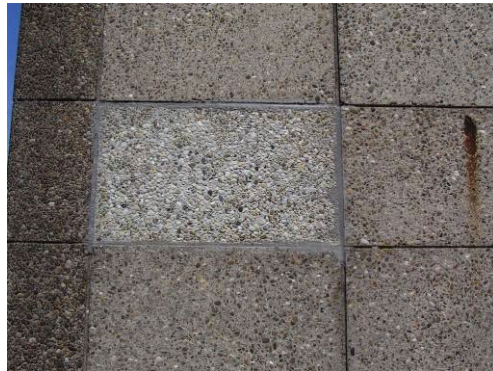
Fig. 5.3. Voorbeeld van een recent vervangen betonplaat met duidelijk van nature veel witter grind.

Vervanging betonelementen: Van belang hierbij is zich te realiseren dat verschillende panelen aan verschillende onderdelen van het complex. een verschillende toeslagkeuze hebben (Fig. 5.2, 5.3) c.q. verschillend zijn afgewerkt (Fig. 5.4). Overwogen zou kunnen worden om panelen niet in hun geheel te vervangen, maar gescheurde panelen (Fig. 4.11) te verlijmen zoals dat ook bij natuursteenherstel in de restauratie gebeurt.

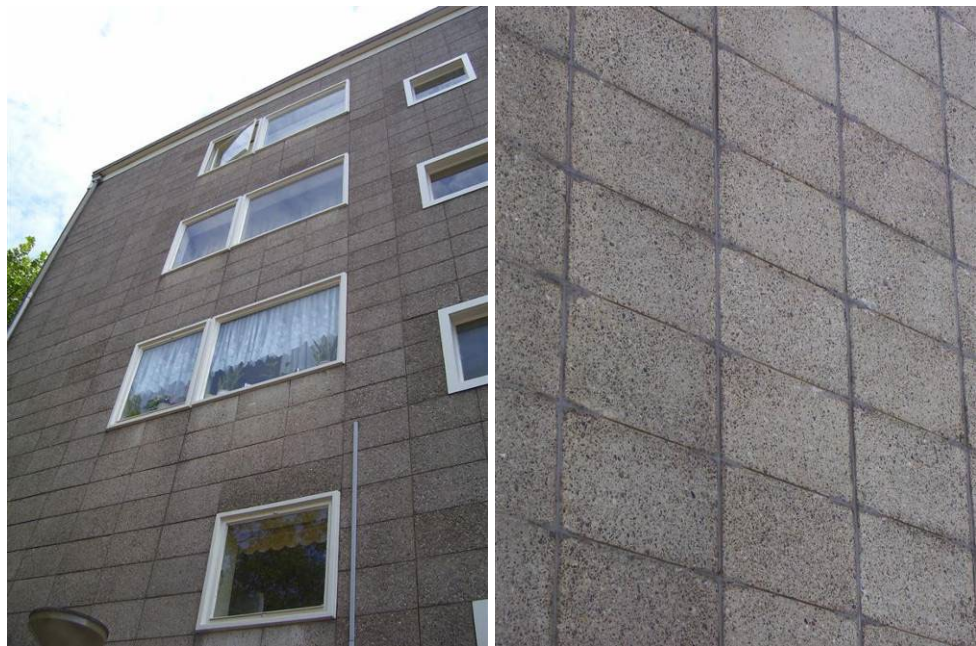
Bij in het verleden uitgevoerd herstel, is hier geen rekening meegehouden. Bij de toegepaste kitvoegen, is niet alleen verkleuring opgetreden (Fig. 4.3) maar ook het gevelbeeld veranderd (Fig. 5.5, 5.6). Hetzelfde geldt voor de cementgebonden voegen, als die op grotere schaal zouden worden toegepast dan bij de reparatie aan de torenflat (T) (Fig. 5.2, rechter foto). Bij toekomstig herstel verdient de wijze van uitvoering aandacht en zorgvuldigheid. Het verdient de aanbeveling hiervoor vooraf proefvlakken te maken. Indien voor een kunststofgebonden voeg wordt gekozen, moet bekeken worden hoe deze bij de blokken vijf hoog (B) verdiept kan worden uitgevoerd, met een materiaal dat geen vlekvorming geeft.

Fig. 5.5. Oorspronkelijk (links) en met kitvoegen gerepareerd (rechts) voegbeeld van blokken vijf hoog (B).
