Bezwijken Grimburgwal

Leerpunten voor het Amsterdamse areaal

Rapid Assessment 2020

Def versie 8 maart 2021

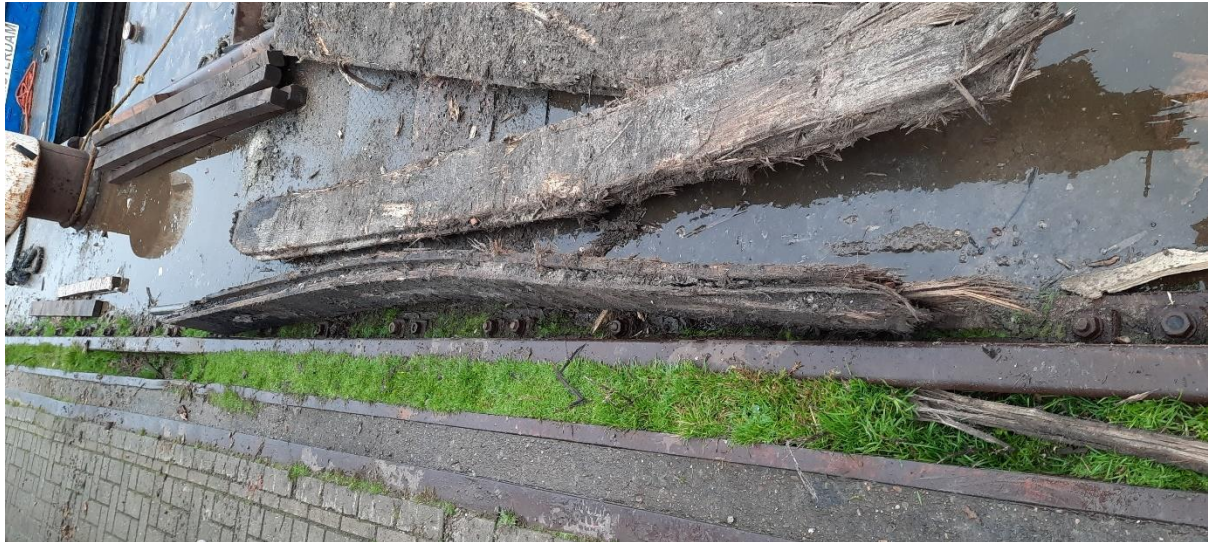
De damwandscherm delen hadden een messing en groef. Sommige planken hadden een duidelijke kromming, die vermoedelijk voorafgaand aan het in de bak storten aanwezig was, aangezien de planken dezelfde vorm (met passende messing/groef) hadden. Zie Figuur 4.6.

Figuur 4.6 Planken damwandscherm

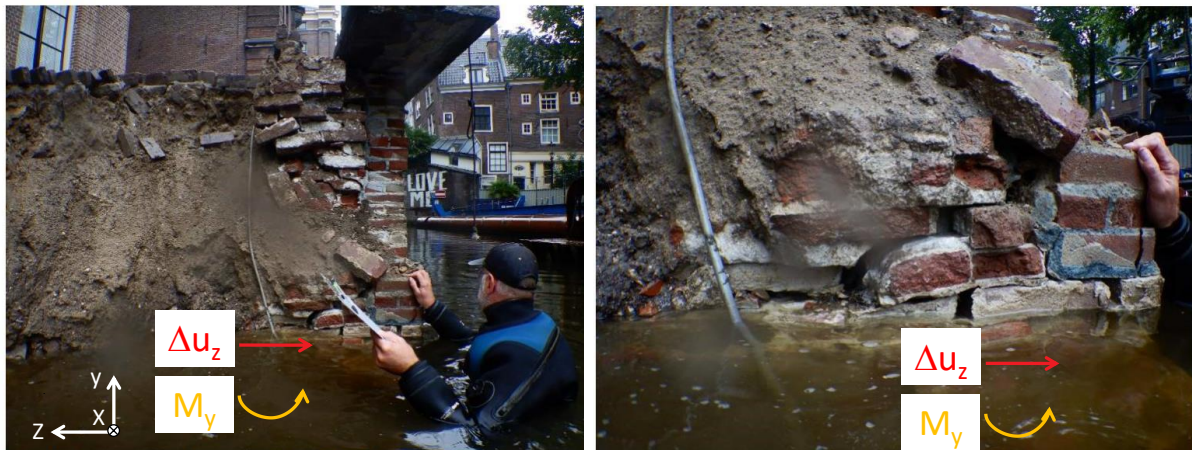
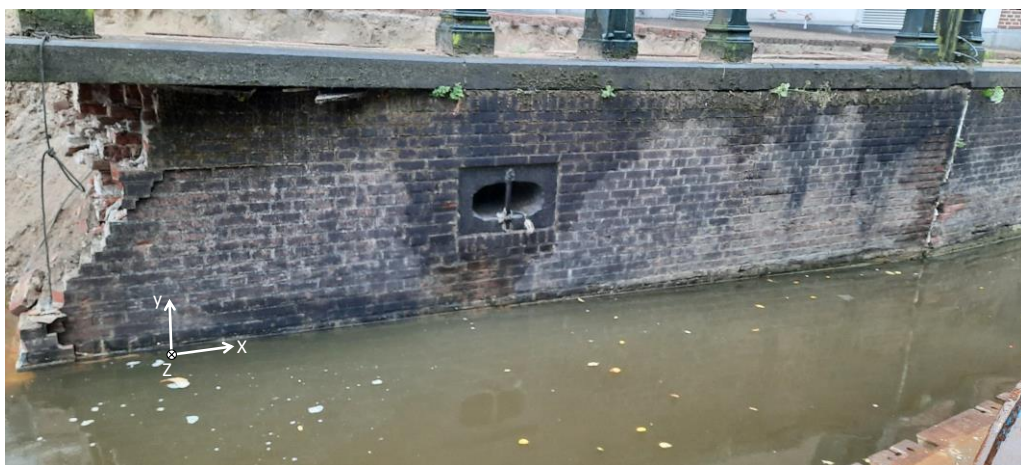
Aan de westzijde van de ingestorte kademuur werd een diagonale / verticale scheur waargenomen (Figuur 6.4). Door het scheuoppervlak te analyseren, zijn de volgende overwegingen met betrekking tot verwachte vervormingen (rode annotaties in Figuur 6.4a) en belastingsrichtingen (gele annotaties in Figuur 6.4a) afgeleid:

- Het oppervlak vertoont een onregelmatige vorm over de volledige doorsnede van de kademuur (z-as), inclusief het openen van verticale voegen. Dit geeft aan dat torsie-belastingen buiten het vlak (met een momentvector parallel aan de y-as) plaatsvonden in deze doorsnede. Gezien de uit het vlak vervorming van het resterende deel aan de voorzijde van de kademuur (Figuur 6.4), is het aannemelijk dat het westelijke deel is ingestort door torsie uit het vlak en door kantelen. Dit laatste is ook te zien op de beveiligingscamerabeelden.
- Uit de overzichtsfoto blijkt dat het resterende deel van de kademuur een verticale vervorming (y-richting) vertoont. Deze vervorming kan worden veroorzaakt door een in het vlak rotatie van het gefaalde deel van de kade (momentvector parallel aan de z-as) en / of een in het vlak verticale zinking van het ingestorte deel van de kademuur.

Aan de hand van de beschikbare foto's is niet te beoordelen of het gedeelte waar de westelijke scheur plaatsvond al eerder beschadigd was. Schade als gevolg van omgevingsinvloeden rondom de waterlijn kan echter een teken zijn van eerdere aantasting van het materiaal.

Figuur 6.4 – Westelijke scheur: (a) Potentiële vervormingen (in rood) en belastingen (in geel) die het scheuoppervlak creëren, (b) Detail van het onderste deel in het yz-vlak, (c) Detail van de gehele scheur in het xy-vlak.

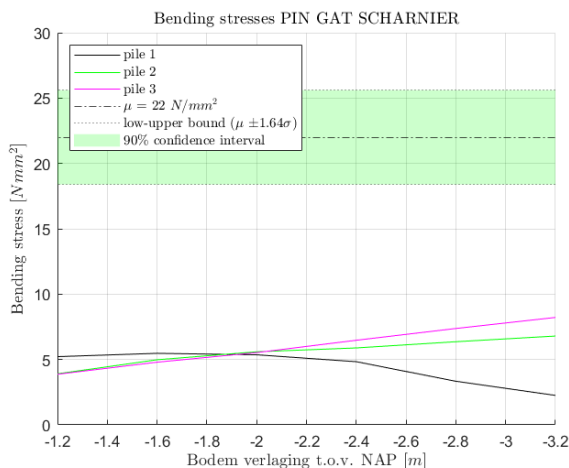
Figuur 6.14 Maximale buigspanningen de palen voor verschillende bodemliggingen en diameters vergeleken met de maximale buigspanning van het hout voor kade met drie palenrijen.

Bij een geringe verdieping van de bodem (bijvoorbeeld tot NAP -2m) bewegen de palen richting de gracht met een geringe horizontale verplaatsing circa 0,016 m (diameter 0,20m). Het is volgens Figuur 6.14 niet waarschijnlijk dat de aangetroffen verdieping van de gracht een buigspanning in de palen deed optreden die groter is dan de theoretische bezwijkspanning.

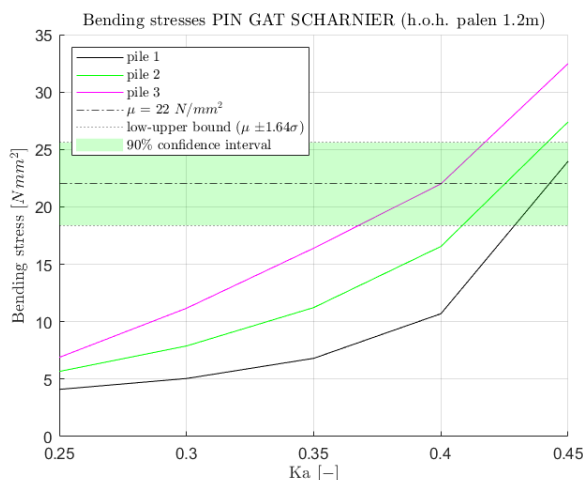
Aangezien de horizontale gronddruk achter de gewichtsmuur een grote onzekerheid kent, zal deze gevarieerd worden. De aangenomen 'actieve' grond druk varieert van 0.25 tot 0.5, wat overeenkomt met de maximale neutrale grond druk. Gezien de recente nieuwe bestratingen en het intrillen is het aanwezig zijn van een verhoogde actieve grond spanning aannemelijk, maar hoe groot deze precies was is niet vast te stellen. In de figuur is te zien dat ook hier een exponentiele toename aangetroffen wordt in de optredende buigspanningen.

Figuur 6.16 Buigspanningen 3 palenrijen, Diameter 0,2 m, grotere horizontale gronddruk

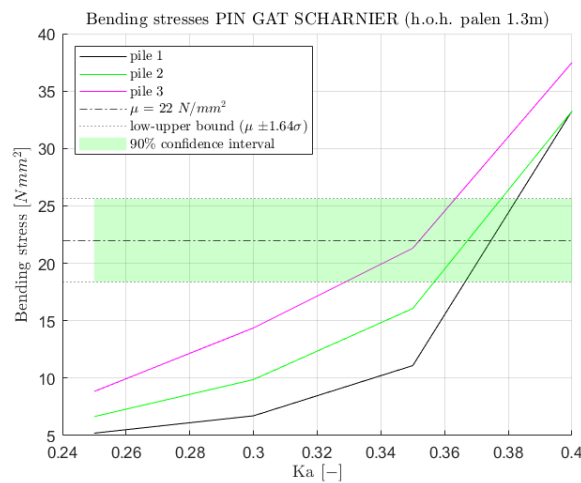
In deze sectie wordt gedemonstreerd hoe de exponentiele verbanden elkaar kunnen versterken (in dit geval een vergroting van de hart op hart afstand van palen in de langs richting naar 1.3 m) en dat de bovengrens van de toelaatbare buigtreksterkte wordt overschreden vanaf actieve grond spanningen rond de 0.35-0.4.

Figuur 6.17 Buigspanningen 3 palenrijen, Diameter 0,2 m, grotere horizontale grondruk en 1,3 m hart op hart afstand

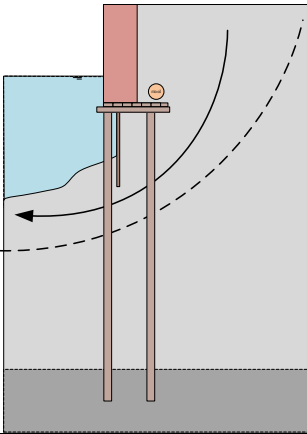
Niet waarschijnlijk. Bezwijkmechanisme past niet bij shadebeeld Hoofdstuk 3.
2	Excessieve horizontale vervorming van de palen (incl. kruipvervorming grond en hout)

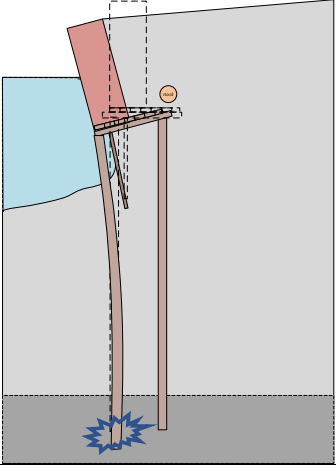
3	Falen van palen op verticaal draagvermogen

Mogelijk secundair, als aanvullende bijdrage na initiële vervorming en herverdeling van bovenbelasting, zie paragraaf 6.2
4	Falen schuifverbinding metselwerk muur en kespen / vlonder, met afschuiven muur

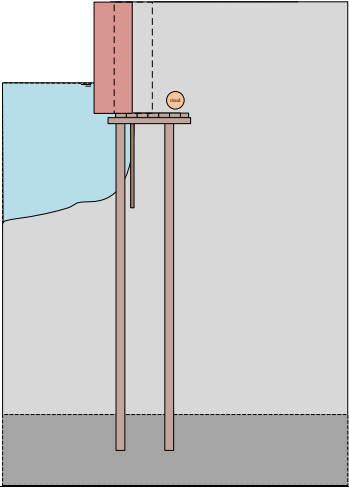
Niet waarschijnlijk. Niet aangetroffen in bezwijkmechanisme, zie paragraaf 6.1
5	Roteren en kantelen van de metselwerk muur

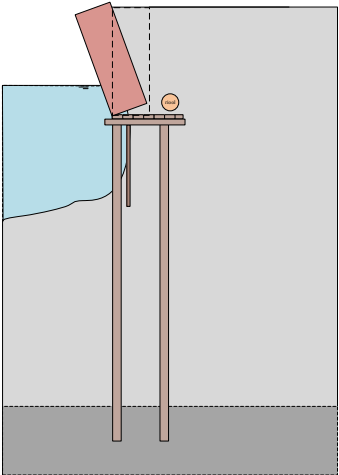
Mogelijk secundair, aanvullende bijdrage na initiële vervorming. Past voor Oostelijke deel niet met gebroken paal en kesp die zijn aangetroffen. Zie paragraaf 6.2. Westelijk deel is naar verwachting wel zo bezwiken doordat het het oostelijk deel volgt, zie paragraaf 3.3 en 3.4.
6	Bezwijken metselwerk door externe kracht (bvb aanvaring)

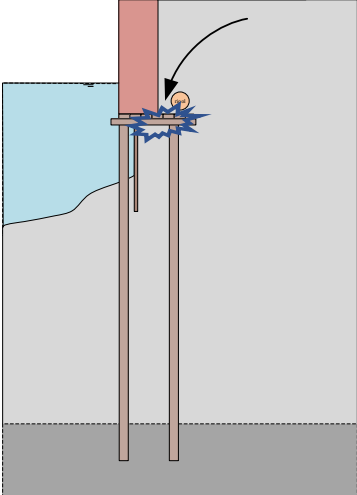
7	Falen vlonder en kesp, met grondtransport

<p>Waarschijnlijk secundair, verklaring voor het optreden van de sinkholes voorafgaand aan het bezwijken. Zie paragraaf 6.4.</p>
8	Verbinding damwand met kesp / vlonder

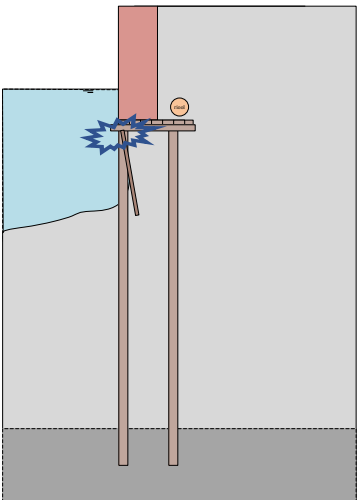
<p>Mogelijk secundair, als onderdeel van falen volgend, zie berekening in 6.3</p>
9	Verbinding palen aan kesp

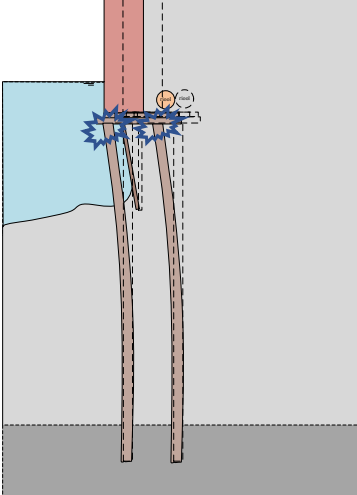
<p>Niet waarschijnlijk, lijkt eerder een gevolg dan een oorzaak.</p>

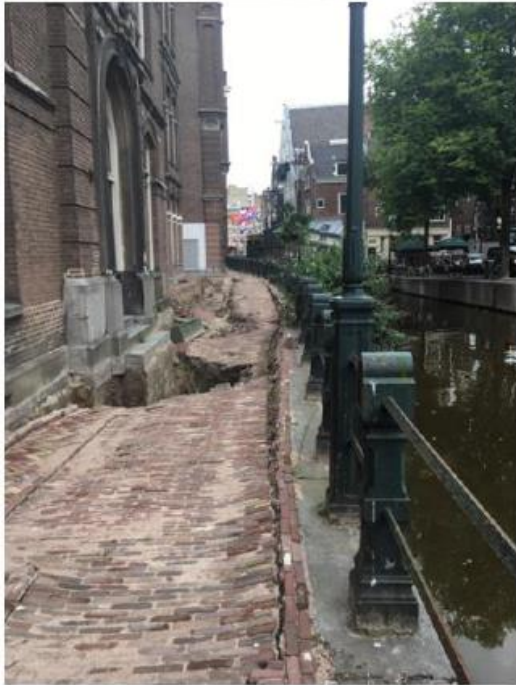
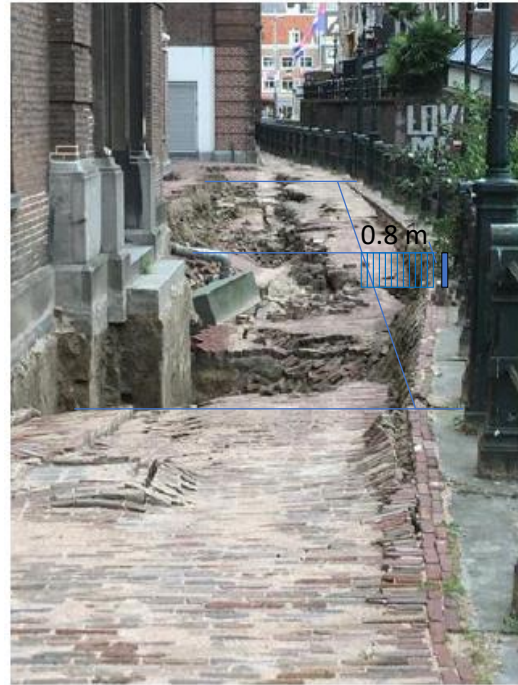
The two Phases capture the development of failure of the quay at two different periods of time. Phase II is used to construct the deformation shape during failure. The hinges can be observed, and also the bending out can be estimated to be 0.8m assuming a brick to be 65mm ($0,065 \cdot 12 = 0,78\text{m}$).

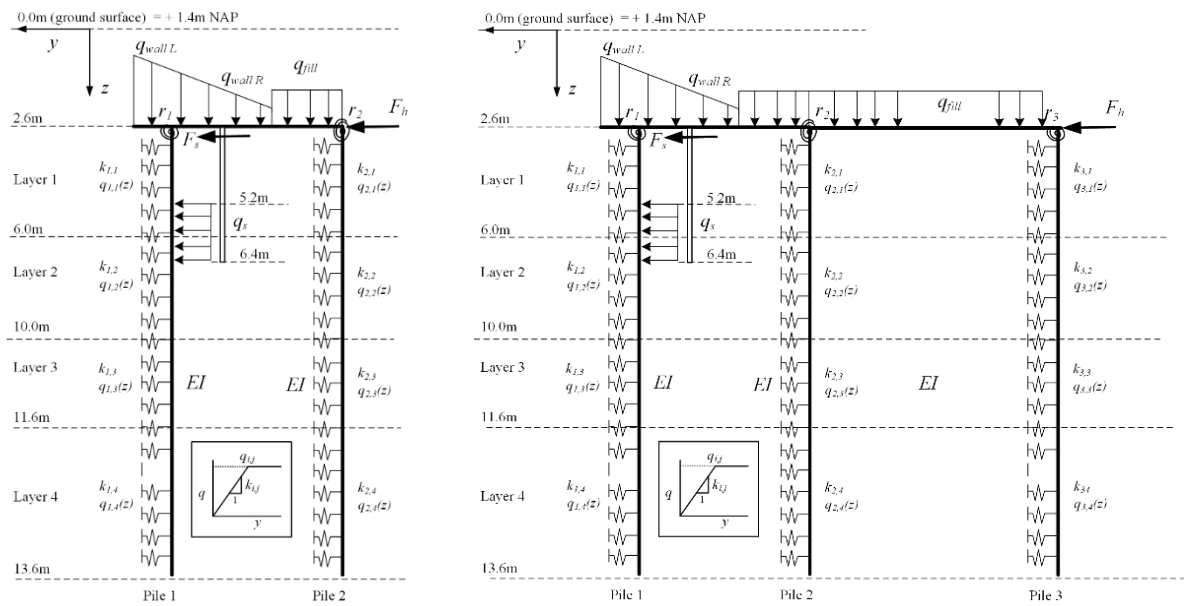
Figuur E1 Interactie van palen en grond voor 2, 3 en 4 palenrijen. Bij de drie palen variant zijn tevens de kespes weergegeven ter verduidelijking. De grote van de wiggen is arbitrair gekozen.

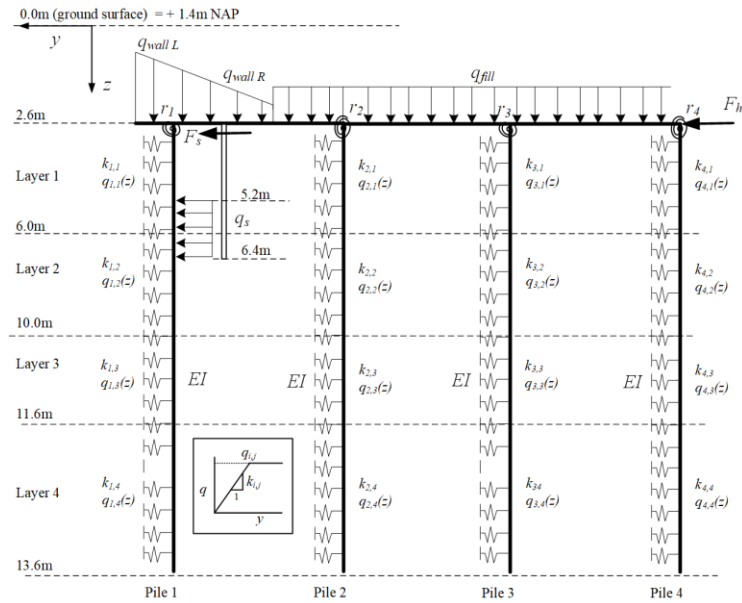
Figuur E2 Verenmodel schema voor 2 3 en 4 palenrijen, inclusief vloer

De grond die niet de plastische limiet bereikt wordt beschreven met een lineaire veerstijfheid bepaald met de theorie van Menard. Het mechanisch schema's zijn weergegeven in Figuur E2. (3 rijen heeft een zelfde soort schema). De bepaling van plastische grond lagen en elastische grond lagen is een iteratief proces waarin uiteindelijk evenwicht gemaakt wordt met de uitwendige belastingen op de constructie.

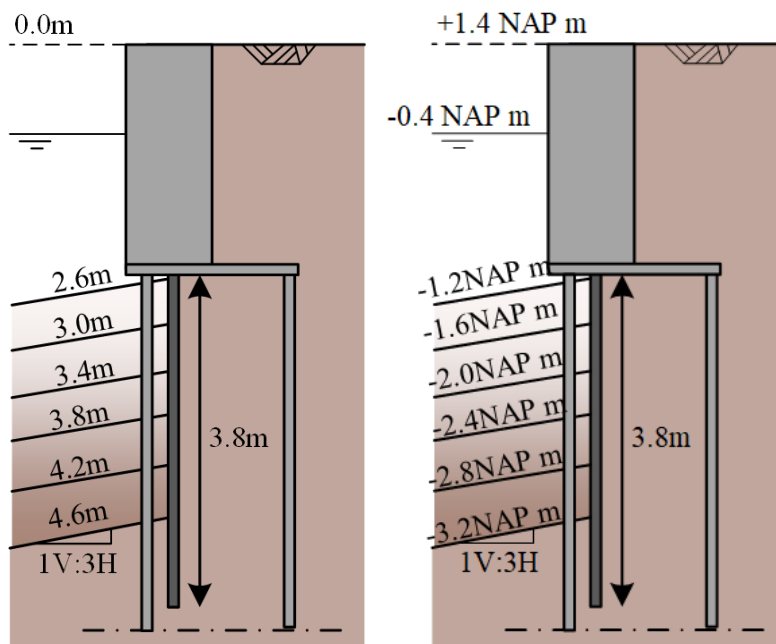
Figuur E3 verdieping bodem in verschillende stappen

In totaal zijn er berekeningen uitgevoerd voor zes bodemniveaus:
 Vanaf 2.6 m onder maaiveld (initiële situatie aangenomen) steeds 0,4m diepte tot aan 4,6m. Dit komt overeen met dieptes van NAP -1,2m tot NAP -3,2m. Zie onderstaande figuren (links tov maaiveld, rechts tov NAP). Deze figuur betreft de 2 paal rijen casus. Dezelfde verdiepingsstrategie is aangehouden voor 3 en 4 paalrijen. De bodem van de gracht heeft een helling van 1V:3H (aangenomen). De plastische limiet verandert per bodem verdieping van de voorste paalrij. Per bodem daling is de plastische limiet opnieuw bepaald.

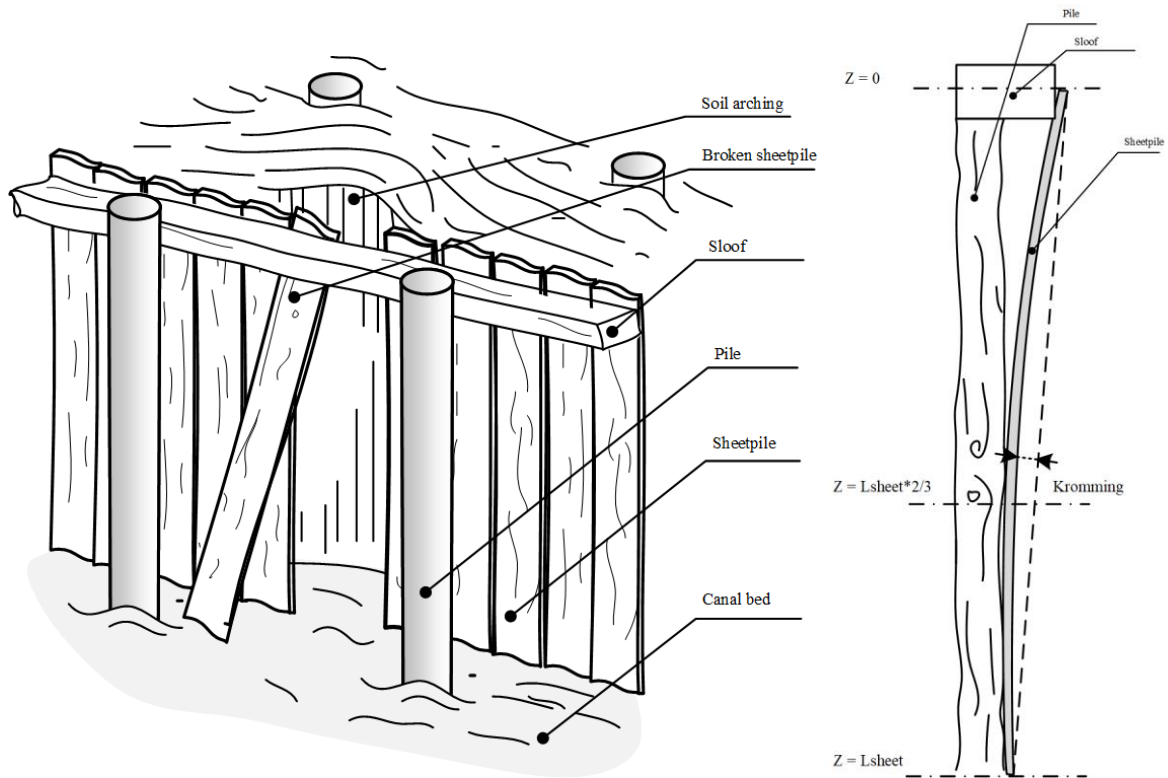
Figuur E4 principe werking damwand

De damwand is relatief kort en bevindt zich geheel in slappe kleigrond. De palen zijn veel langer en staan in de zandlaag. Bij de modellering is aangenomen dat de damwand zijn reactiekracht in alle gevallen over zal brengen op de kademuur constructie. De damwand kracht zal deels opgenomen worden door de keps (waar de damwand aan bevestigd is via de sloof) en deels worden afgedragen aan de voorste paal rij. De kracht op de kesp (F_s) zal verdeeld worden door alle aanwezige paal rijen. De krachtsafdracht van de damwand aan de voorste paalrij gebeurt over de diepte $2/3L_{damwand}$ tot $L_{damwand}$ (ook wel de geschatte inklemmingsdiepte). Op het moment dat de damwand wegens afnemend bodemniveau geen steundruk door grond meer ondervindt en mogelijk zijn stabiliteit verliest (door breken of uitwassing) wordt er aangenomen dat een deel van de kracht nog steeds op de vloer en voorste paalrij werkt. Dit is mogelijk door boogvorming van de grond en is weergegeven in de onderstaande figuur. De aanname van stapsgewijze bodemverlaging wordt doorgevoerd tot 4.6 m gezien de duikers deze situatie aangetroffen hebben aan weerszijde van de bezweken kademuur en Multi beam survey data, zie hoofdstuk 2.

Tijdens het verlagen van de bodem komt de voorste paal 'vrij' van grond te staan. Op deze locatie zal de veerstijfheid $k_{i,j} = 0 \text{ kN/m}^2$ bedragen en zal de plastische limiet tevens 0 kN/m zijn.

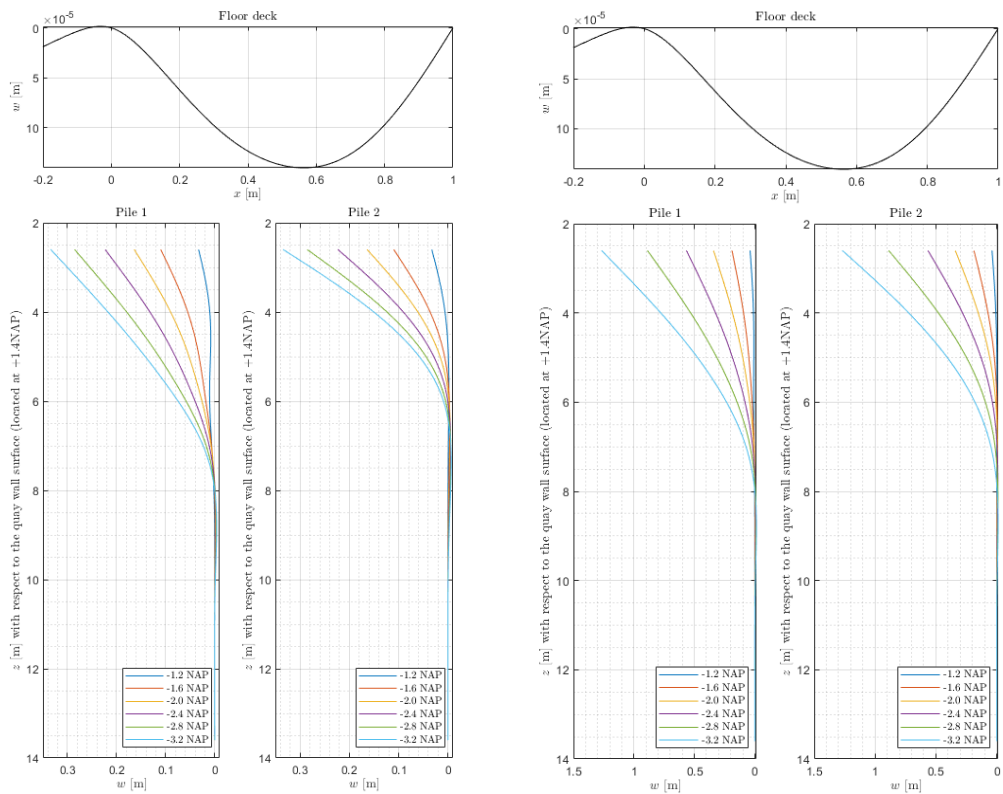
Figuur E5 Vervormingen $D=0,20\text{m}$ Eerste orde links, tweede orde rechts

Berekeningen $D = 0.2\text{m}$, Normaalkracht 1 = 69.16 kN; Normaalkracht 2 = 11.32 kN

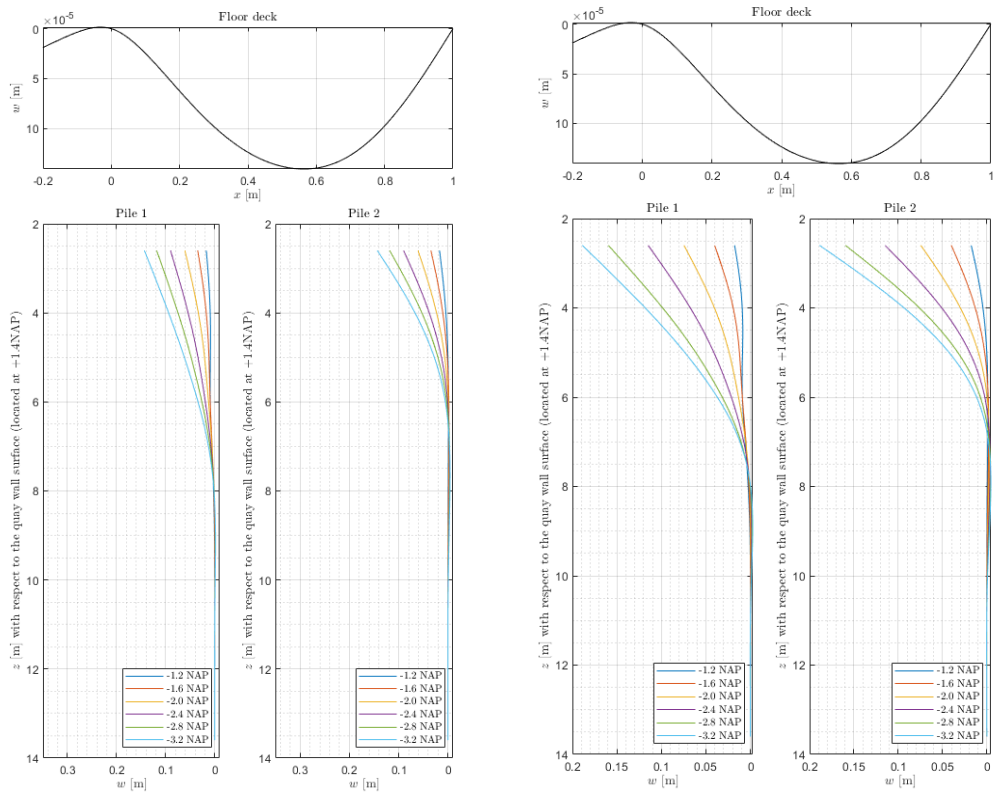
Figuur E8 Vervormingen $D=0,25\text{m}$; Eerste orde links, tweede orde rechts

Berekeningen $D = 0.25\text{ m}$, Normalkracht 1 = 69.16 kN, Normalkracht 2 = 11.32 kN

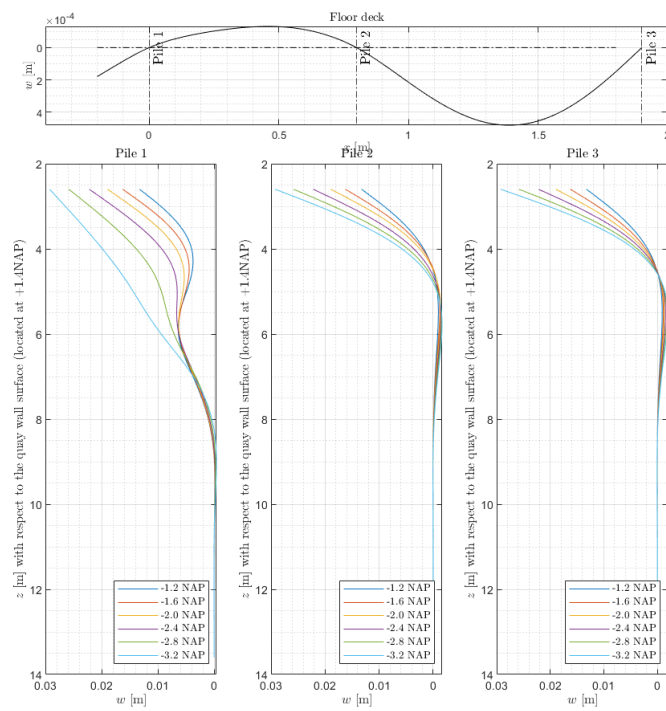
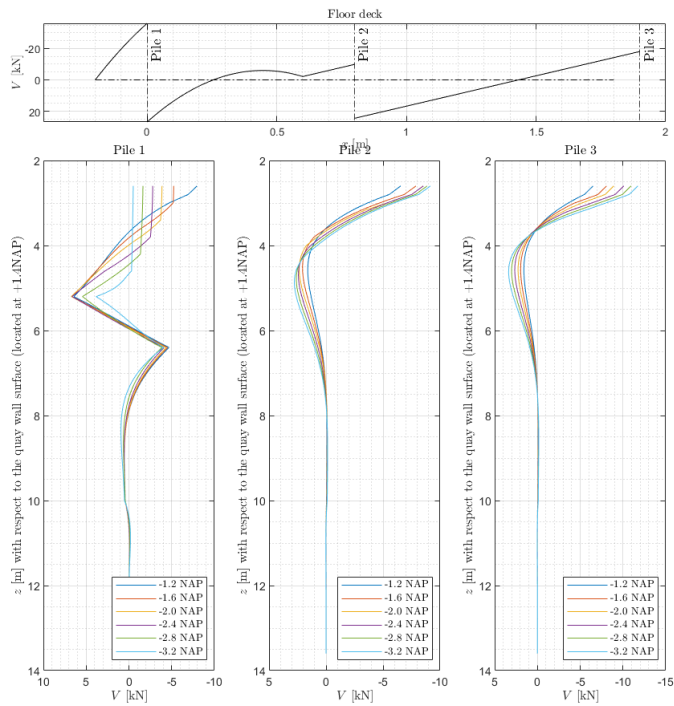
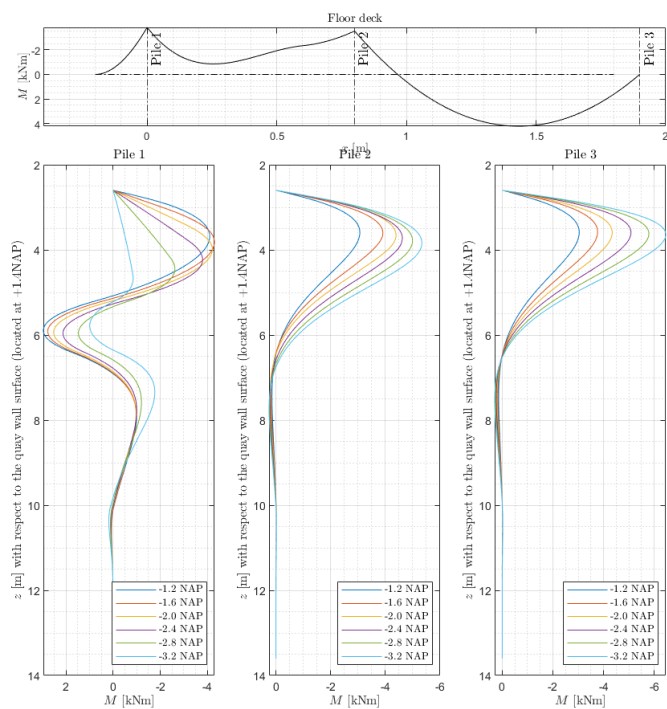
Figuur E12 Vervormingen $D=0,2\text{m}$; tweede orde berekening

Figuur E13 Dwarskrachten $D=0,2\text{m}$; tweede orde berekening

Figuur E14 Momenten $D=0,2\text{m}$; tweede orde berekening

Te zien is dat bij een verdieping van de bodem bij de voorste paalrij, de momenten afnemen. De grond achter de damwand begint steeds een grotere kracht uit te oefenen op de voorste paalrij en deze kracht vormt een moment in de palen. Dit moment is tegengesteld aan het moment dat wordt veroorzaakt door de uitbuiging van de paal als gevolg van de laterale kracht die uitgeoefend wordt op de paal kop. Het gevolg is afname van lateraal

draagvermogen van de voorste paalrij en dus het toenemen van de momenten in de 2^e en 3^e paalrij. Hoe groter de uitwassing, hoe groter de toenames in de 2^e en 3^e paalrij. Te zien is ook dat de uitbuiging (min of meer lineair) toeneemt met de uitwassing. Bij een verlaging van NAP-3.2m wordt 3 cm uitbuiging verwacht. De horizontale capaciteit aan de bovenkant van de paal is dan vrijwel 0. Dit komt door het drukken van de damwand tegen de voorste paalrij. De normaalkracht in de palen kan afgelezen worden in de dwarskrachten figuur van de kesp. Dit zijn de ‘sprongen’ die de dwarskrachtenlijn maakt.

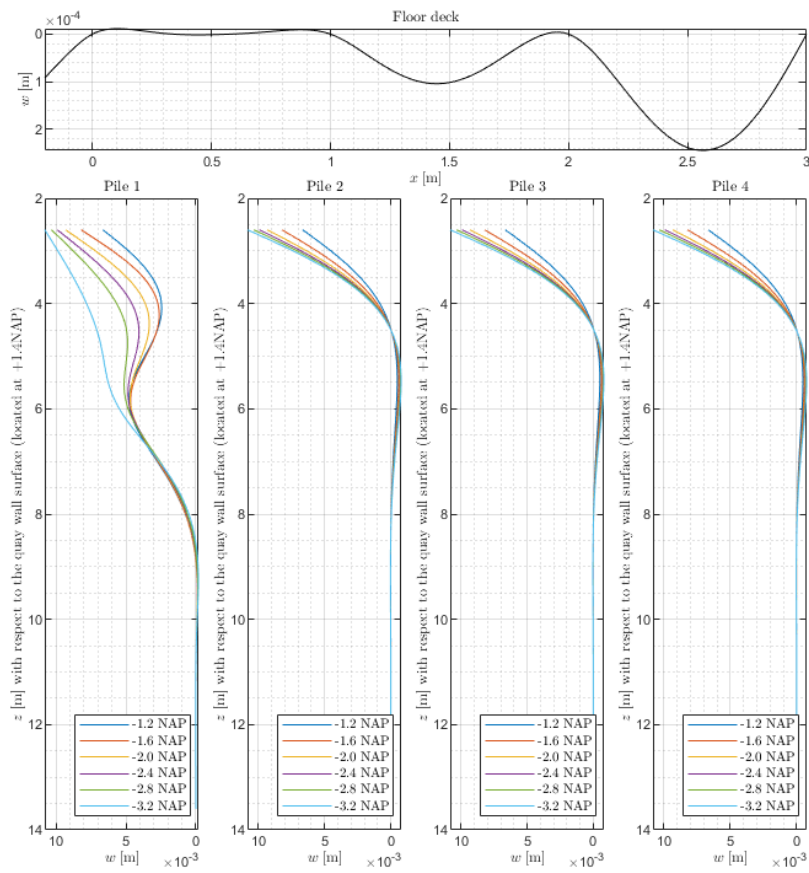
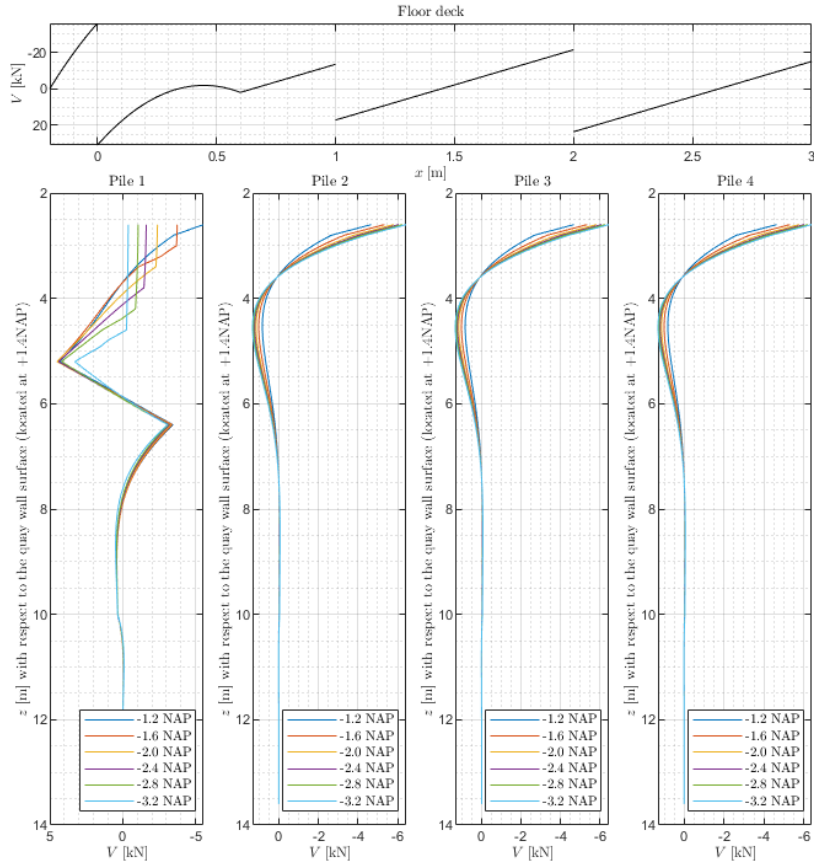
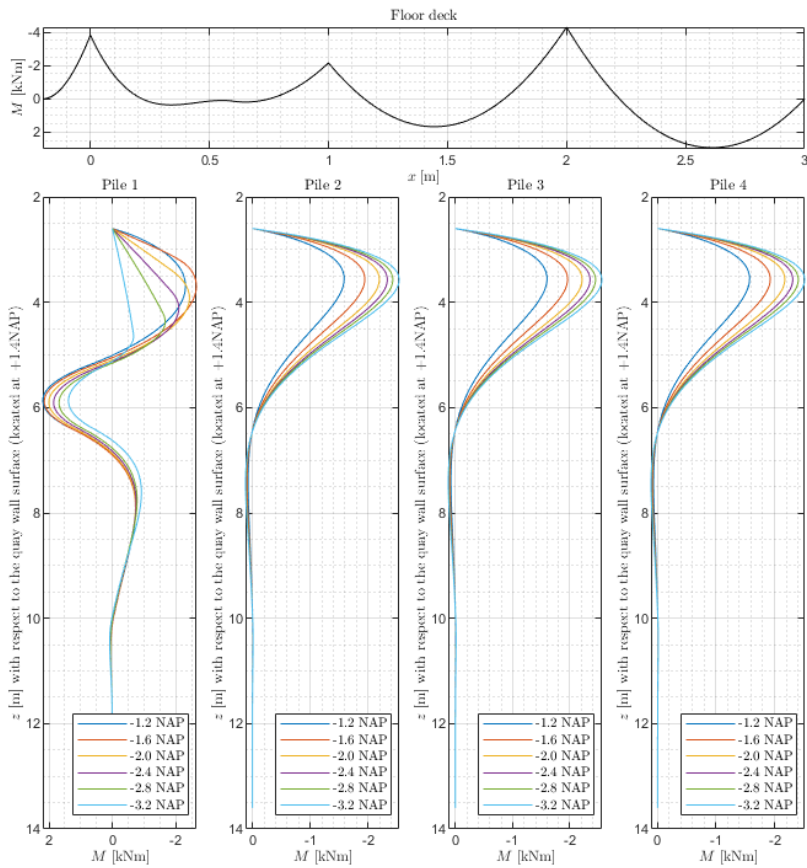
Figuur E16 Vervormingen D=0,2m; tweede orde berekening

Figuur E17 Dwarskrachten $D=0,2\text{m}$; tweede orde berekening

Figuur E18 Momenten $D=0,2\text{m}$; tweede orde berekening

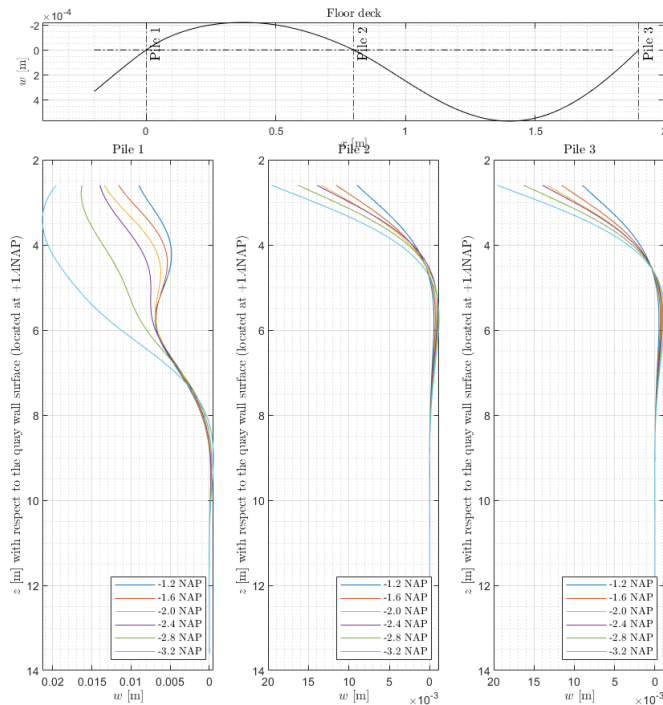
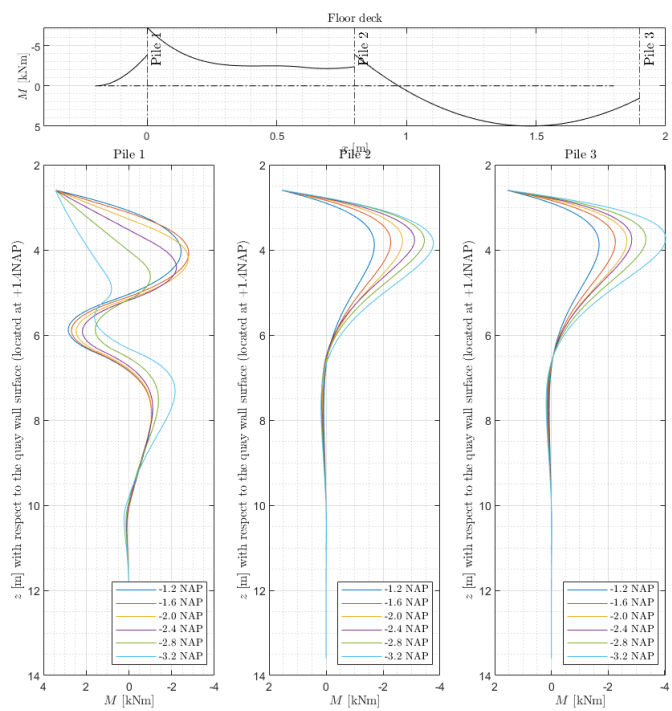
Figuur E23 Vervormingen D=0,2m; tweede orde berekening

Figuur E24 Dwarskrachten $D=0,2\text{m}$; tweede orde berekening

Figuur E25 Momenten $D=0,2\text{m}$; tweede orde berekening

Duidelijk valt te zien dat krachten en verplaatsingen afnemen door toevoeging van de pin-gat verbinding als plastisch moment. De constructie krijgt meer stijfheid en laat daarmee minder krachten/verplaatsingen toe.
