RAPPORT BETREFFENDE DE STORMVLOEDEN OP 6, 7 en 8 APRIL 1943.
(in Zuid-Holland)

BESCHRIJVING VAN SCHADEN AAN EENIGE DIJKEN
TENGEVOLGE VAN DEN VLOED VAN 7 APRIL 1943

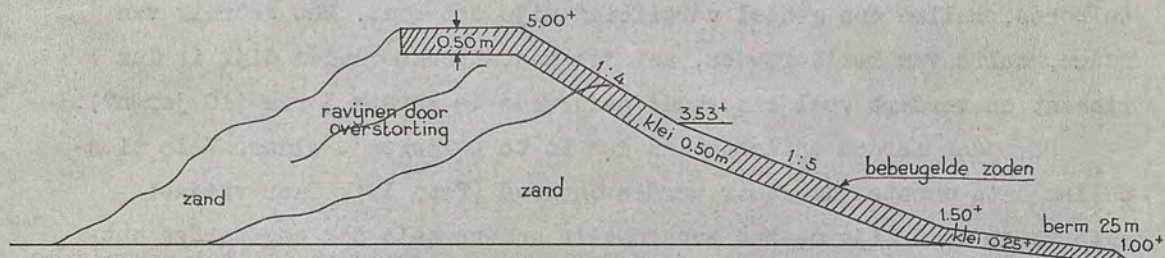
De stormvloed bereikte op 7 April 1943 te Delfzijl het peil van 3.53 + (frequentie in 1940 van dezen vloed is $\frac{1}{2}$ per jaar, dus een vloed, die eens per 4 jaren verwacht kan worden) waarbij de golven overal over dezen dijk van 5 m + sloegen. De sporen van dezen overslag zijn over de volle lengte, behalve voor het oostelijk korte deel opdijk, dat noord-zuid loopt en op het oosten ligt, duidelijk zichtbaar. Het overstortende water heeft in het zand nl. overal diepe ravijnen uitgespoeld of de dijk plaatselijk geheel vernield.

De stukken dijk waarin de ravijnen voorkomen, zijn de best bewaarde gedeelten.

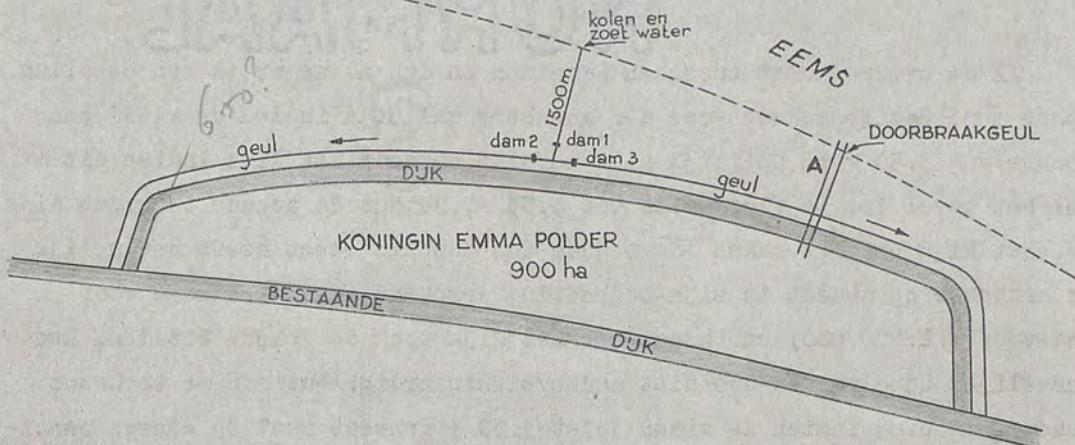
De bouwwijze van dezen dijk is leerzaam. De kern werd geperst met twee persen ϕ 30 cm; de eene pers vertrok van het midden uit naar het oosten, de andere naar het westen. Zij groeven (zogen) hun eigen geul en het uit deze geul komende zand werd onmiddellijk in den dijk geperst. Op ongeveer 50 m van den dijksteen ontstond dus een geul van ongeveer 10 m breedte en 6 m diepte. Te voren was het zuigen van een toegangs-

kanaal uit de Eems, lang + 1500 m, noodig geweest.

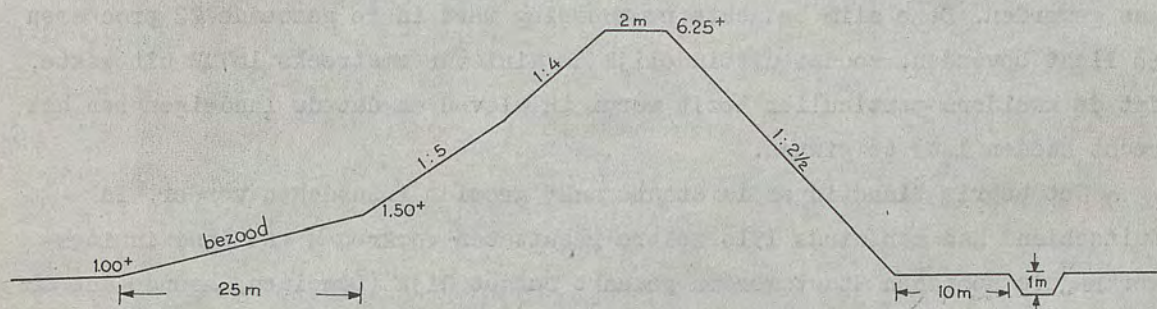
De "Slikken" is een in 1939 gemaakte polder achter Pieterburen (Groningen), groot 400 ha. Het dijksprofiel is als volgt.

De dijklenkte is 6000 m, de kosten van de geheele bedijking + polderinrichting f 2.200.000 (werkverschaffing). De kern is zand, de deklaag bestaat uit zandige klei van + 40 cm dikte. Op een enkele plaats mat ik in een stormgat slechts 30 cm. De golfoploop bedroeg tijdens den vloed van 7 April 1943 ongeveer 2 m. De veek lag op 5,50 + (Delfzijl stand 3,53 +). De zoden hadden veel geleden door het zoute water, niettegenstaande deze er toch reeds 4 jaren lagen. Blijkbaar geschiedt de beworteling langzaam. Dunne zoden zijn niet goed volgens den heer G. Boerma (voorzitter van den polder). Er worden nu zoden van 10 cm dikte genomen voor het herstel en men hoopt daarbij dat deze minder vlug doorweekt worden. Het is de vraag of dit zoo is. Zout water moet geen tijd of gelegenheid hebben ver in den bodem door te dringen. Het kweldergras was reeds lang op den dijk vervangen door gewoon gras, zoodat ook daardoor het aanzien van het buitentalud doodsch was.

De schade bestond uit een acht à tiental gaten in het buitentalud,

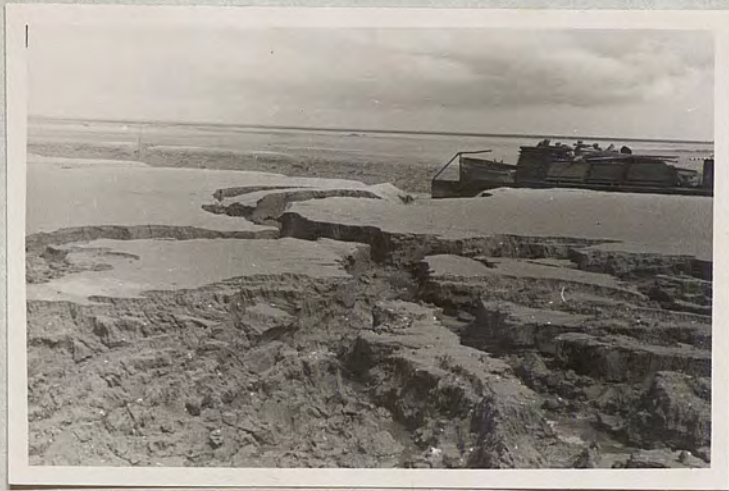
Aanvankelijk trachtte men zonder dammen te werken, doch men moest toen te veel grond verzetten, doordat bij LW nog veel diepte beschikbaar moest zijn. Bovendien trad toen wadverlaging op, in den vorm van boontakvormige ravijnen van ongeveer 1,50 m diepte (foto's 20 en 21). Het zand uit deze ravijnen verstopte de geulen, zoodat de aanvoer van kolen en zoet water uit Delfzijl niet goed meer mogelijk was.

20. Boomtakvorming bij gegraven geul achter Uithuizermeeden (1942). Diepte 1.50 m

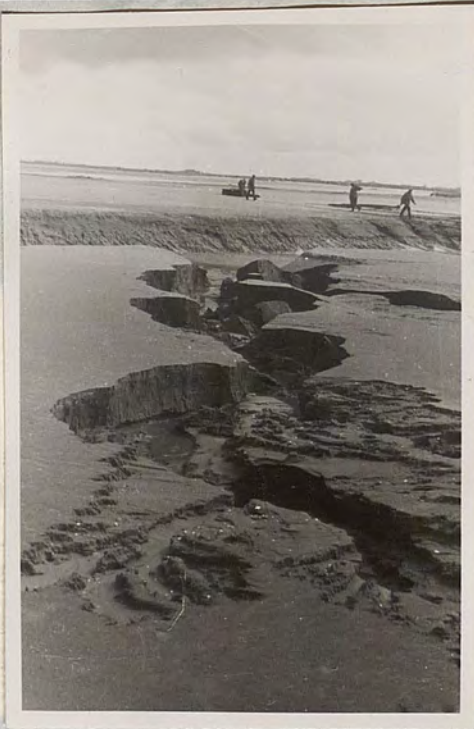
21. Eenzelfde boontakvorming (1942).
Diepte 1.50 m

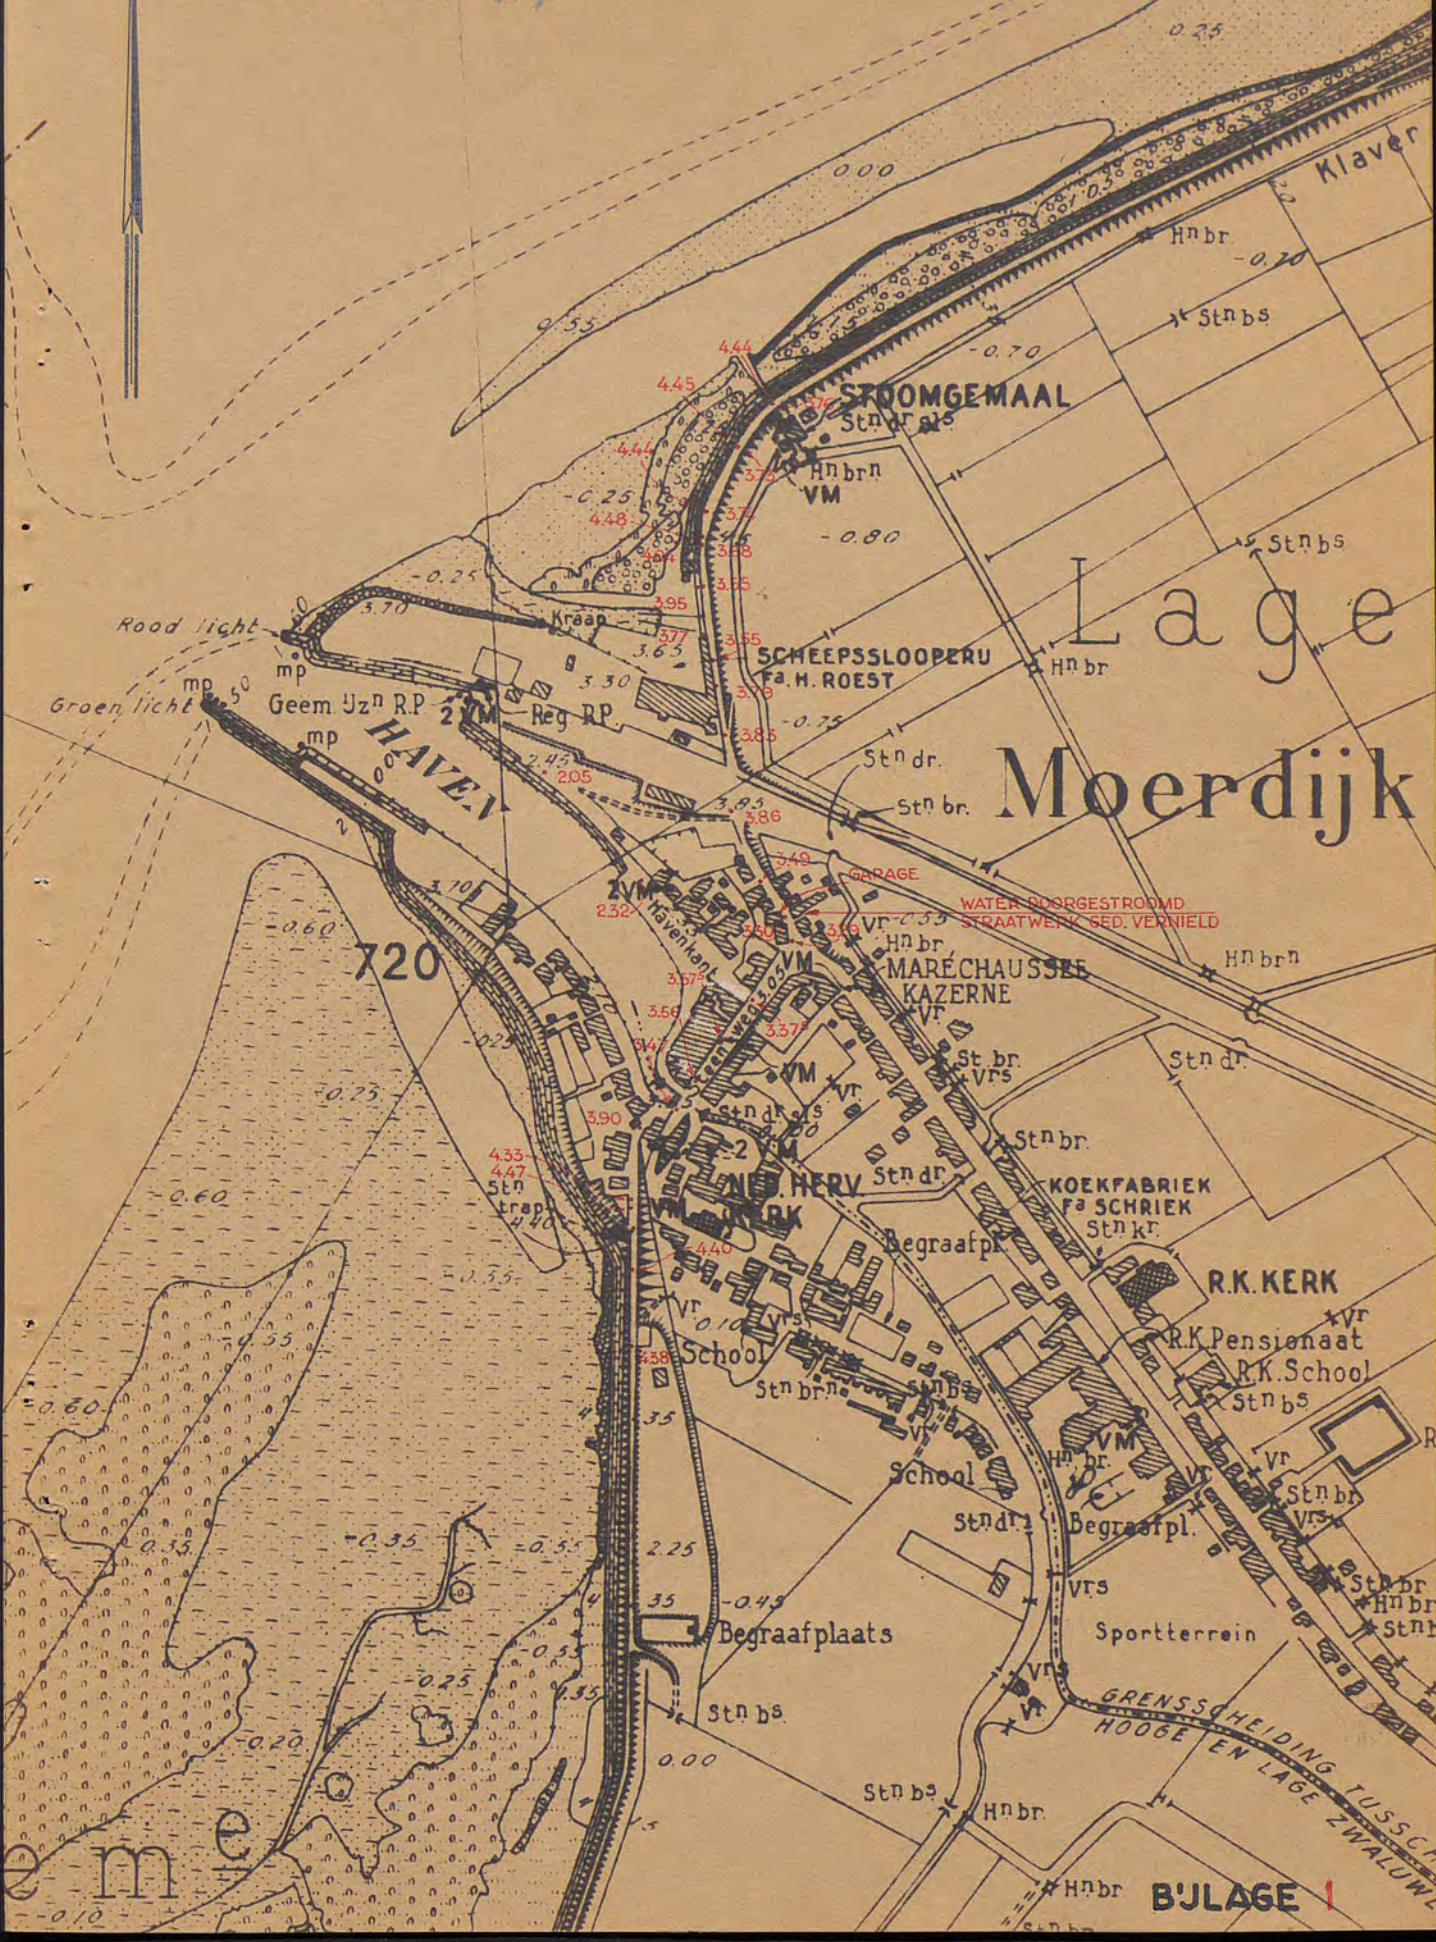
Lage Moerdijk

De vloed bereikte te Moerdijk (dorp) een hoogte van 3.15 + NAP, althans volgens de registreerende peilschaal. Hij moet echter ruim 3.40 + geweest zijn, want op een plaats liggende op 3.30 +, aangegeven op bijlage 1, stroomde het water zoodanig over den dijk dat de straatweg gedeeltelijk vernield werd. Men kan hier niet aan golfoploop of golfoverslag denken, daar het water tusschen de huizen tot rust kwam en het door een (slechte) garage heen over den dijk stroomde. De oorzaak van het verschil moet men zoeken in de foutieve aanwijzing der peilschaal, die zelfs in normale omstandigheden vaak geen juiste registreringen geeft. De waterpassing van den dijk (bijlage 1) geschiedde op 4 Mei '43 door den opzichter R. Kuin.

Zoowel beoosten als bewesten het dorp Moerdijk zijn de golven over den dijk geslagen; in het dorp zelf is, zooals gezegd, het water via een lekke garagemuur over den dijk gestroomd, zoodanig dat een begin van ontgroning heeft plaats gevonden en de straat gedeeltelijk ~~her~~straat moest worden.
