EVALUATIE NOTA
VERDICHTEN

deelnota 1
27VERD_N_83001

**oosterscheldekering
verdichtingsschip MYTILUS**

Evaluatie nota Verdichtingschip MYTILUS

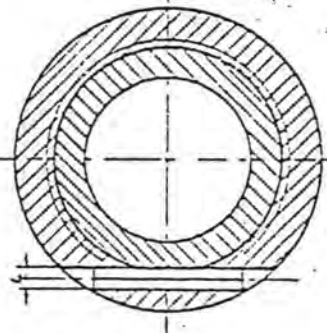
Figuur 5.5.

SPLIJTMOND MET TERUGSLAG

DOORSNEDEN A-A
 SPANSTIFTEN NA MONTAGE AANBRENGEN

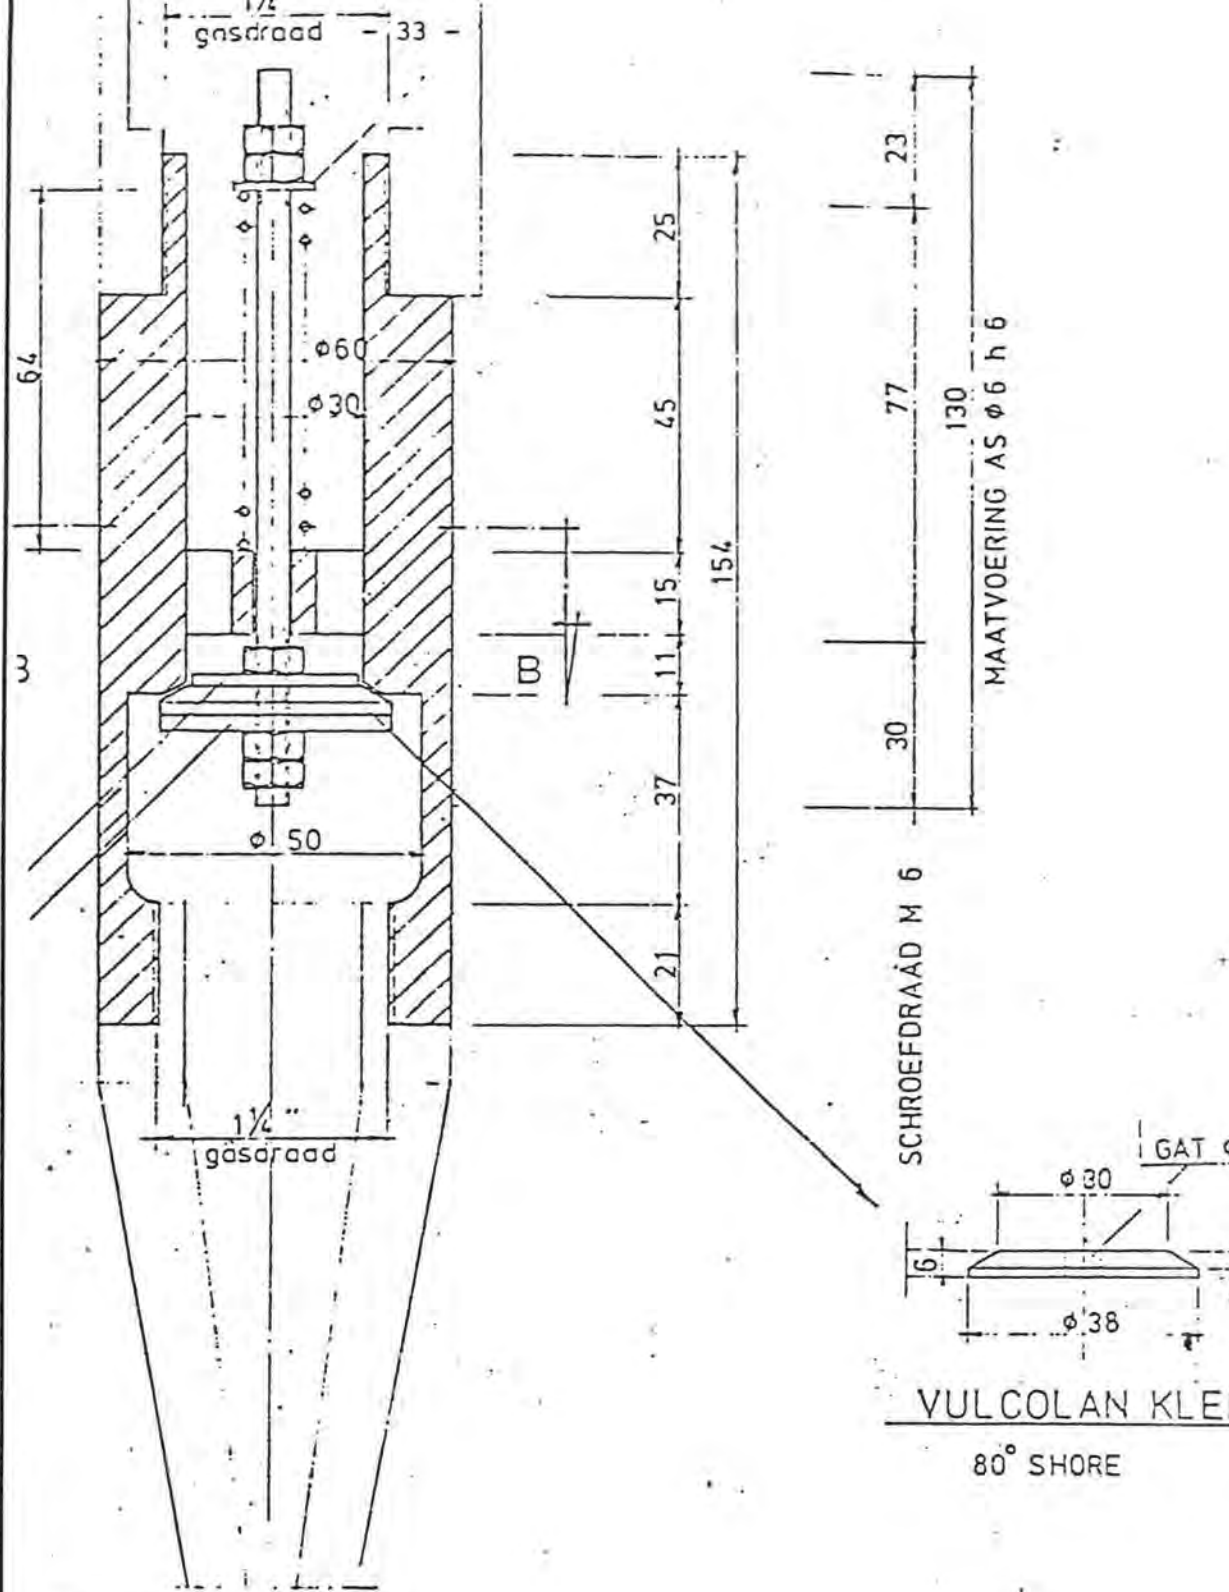
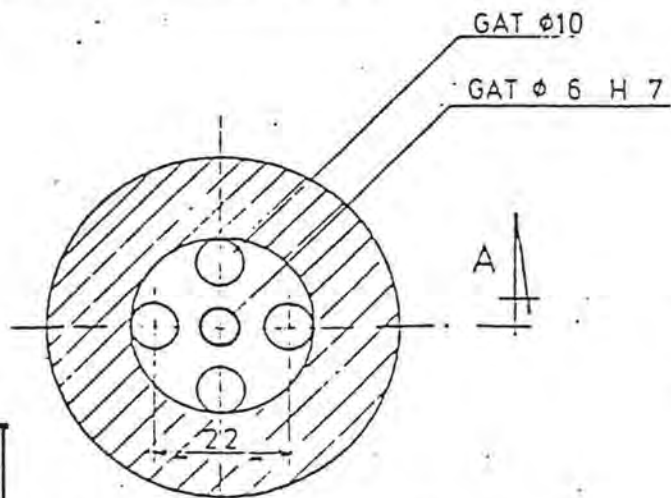
- 4) De toegepaste nozzles met rubber ventiel raakten defect en verstopt. De later toegepaste uitvoering, klepjes met veer, zijn te kort beproefd om te beoordelen.

Spuitmond met
veerbelaste klep.

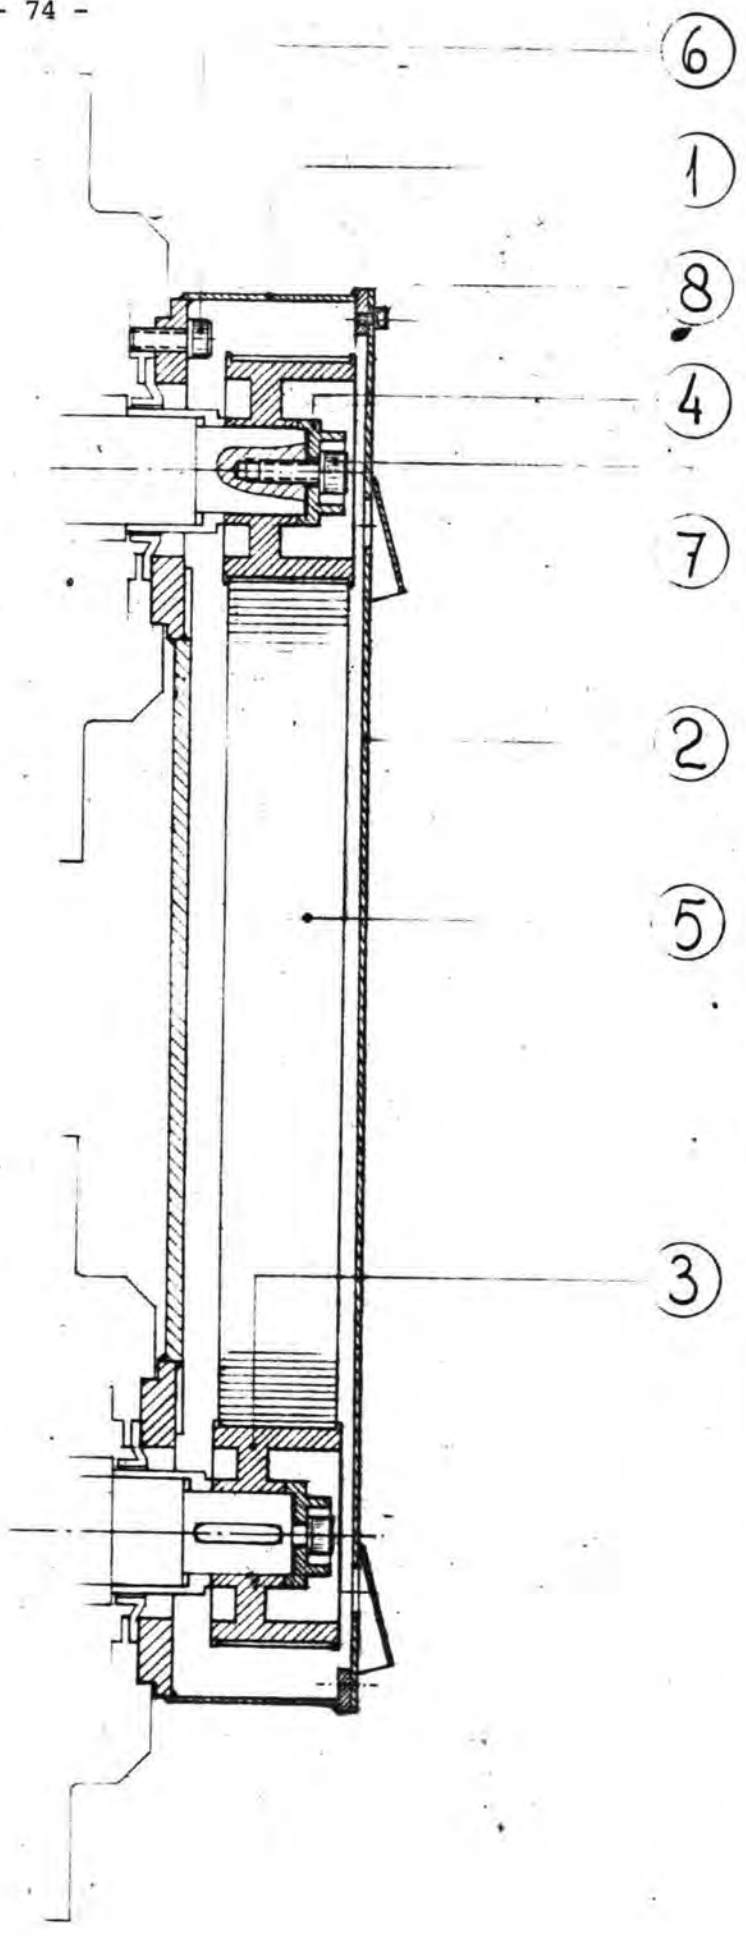
Figuur 8.4.

VIBRATOR HV-120 S

TANDRIEMKAST

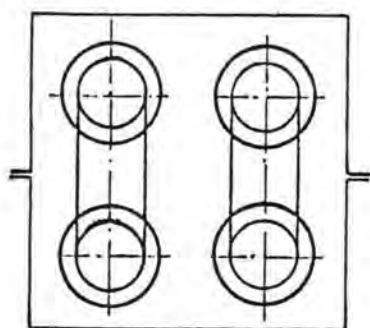
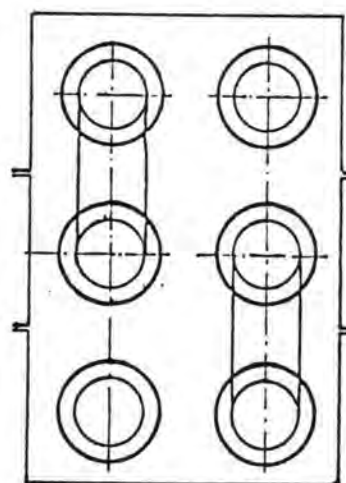
Figuur 8.5.

Koppeling units d.m.v. tandriemen.

2 Units

3 Units

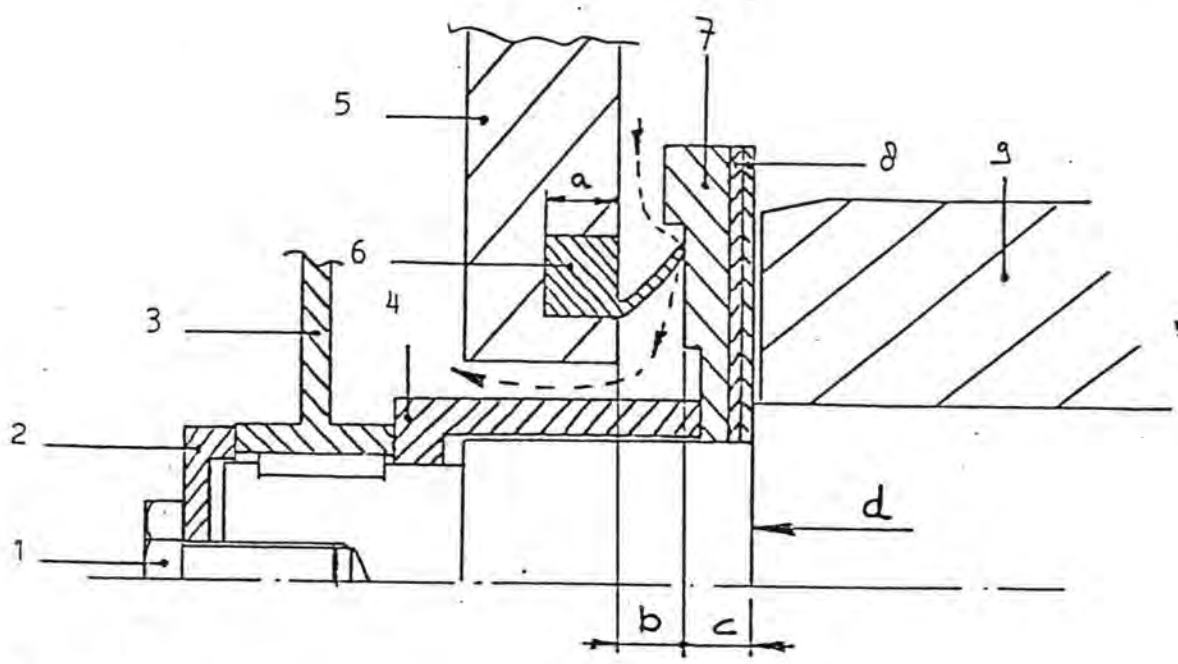
- c. Na de ombouw van 2 naar 3 vibratorunits en het aanpassen van de excentergewichten traden problemen op met olie lekkage via de V-manchetten. Bij controle is gebleken dat de maatvoering van enkele onderdelen zeer slecht was, afwijkingen tot 2 mm kwamen voor (maat a-b-c in figuur 8.6). Dit maakte de uitwisselbaarheid van de onderdelen zeer problematisch. Verder leverde de montage zeer grote problemen op na reparaties. Er moest gewerkt worden met o.a. vulringen. Daarnaast eiste dit een grote vakbekwaamheid van de monteurs.
Er zijn nog proeven uitgevoerd met 2 V-manchetten en een combinatie van V- en Quad manchetten, echter zonder succes.

---> stroomrichting
olielek

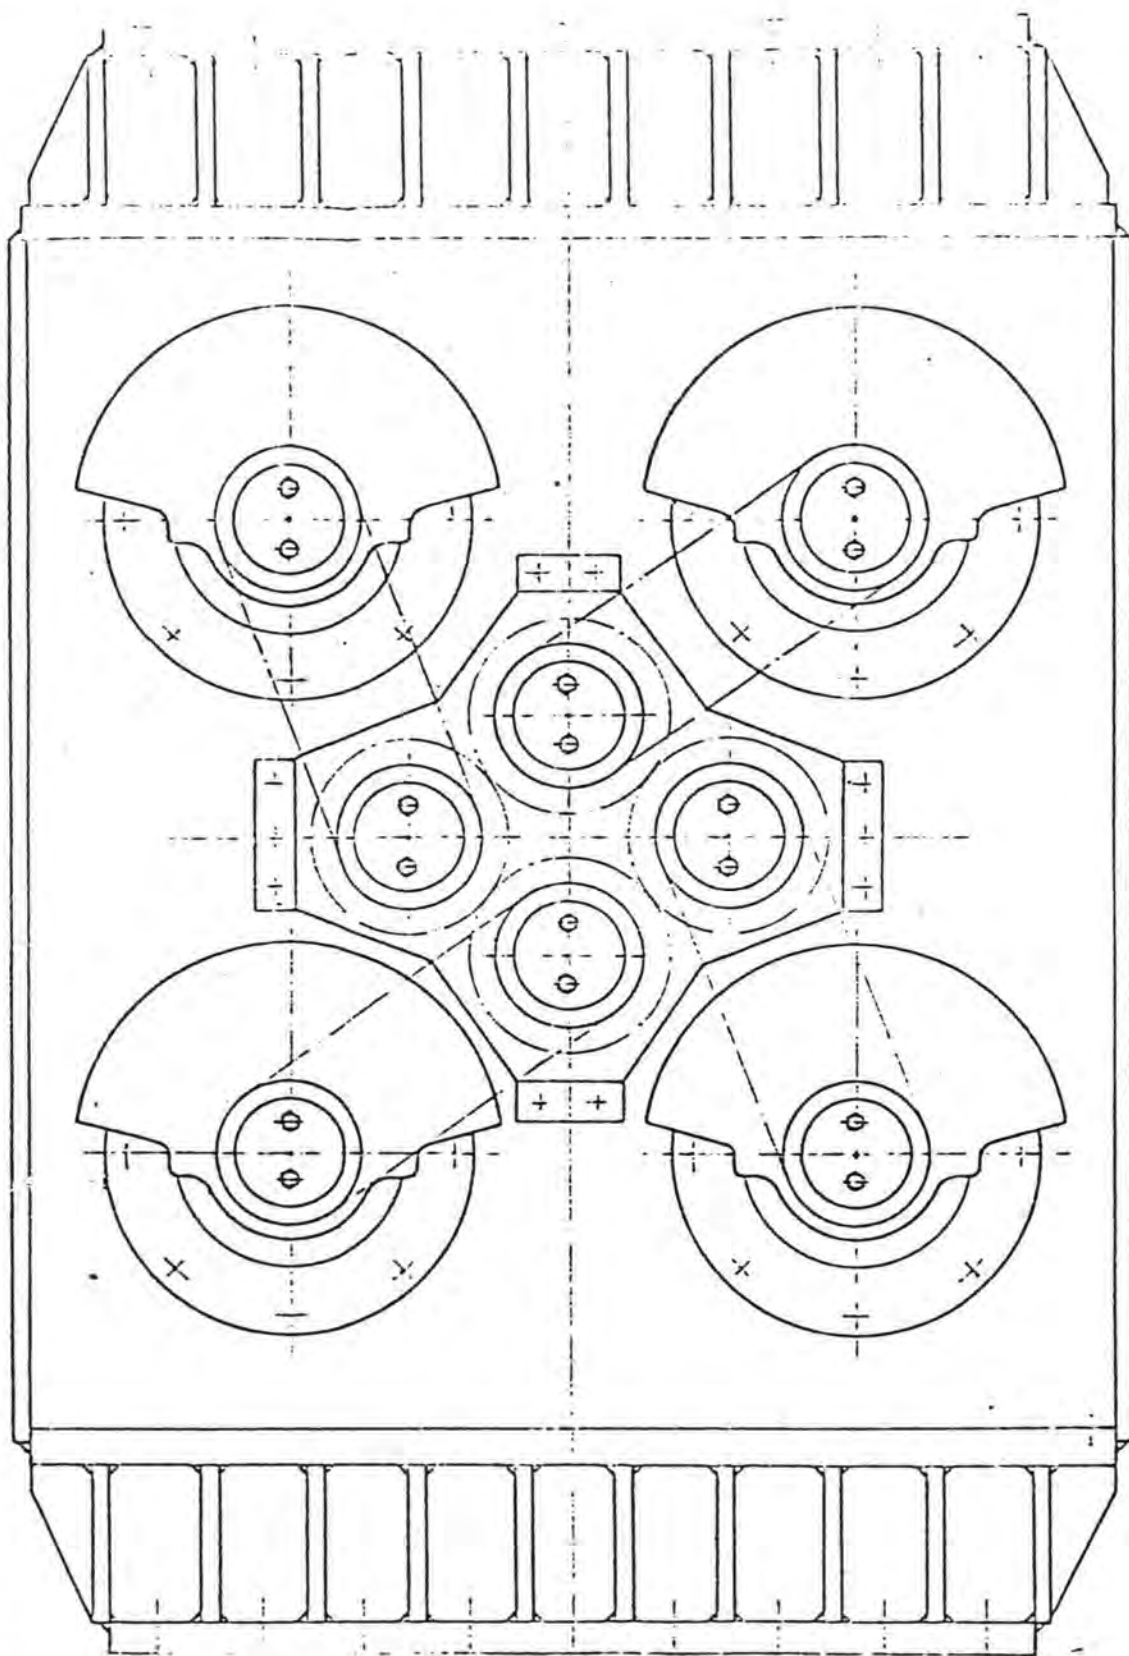
MÜLLER VIBRATOR

Er bleken echter zeer grote complicaties te ontstaan bij het elektrisch aansluiten van de 4 motoren aan de bestaande starterkasten. Müller heeft daarna nog een voorstel gemaakt, door het aantal motoren eveneens op 6 stuks te brengen.

Hierdoor vervielen de voordelen van de Müller vibrator echter weer grotendeels.

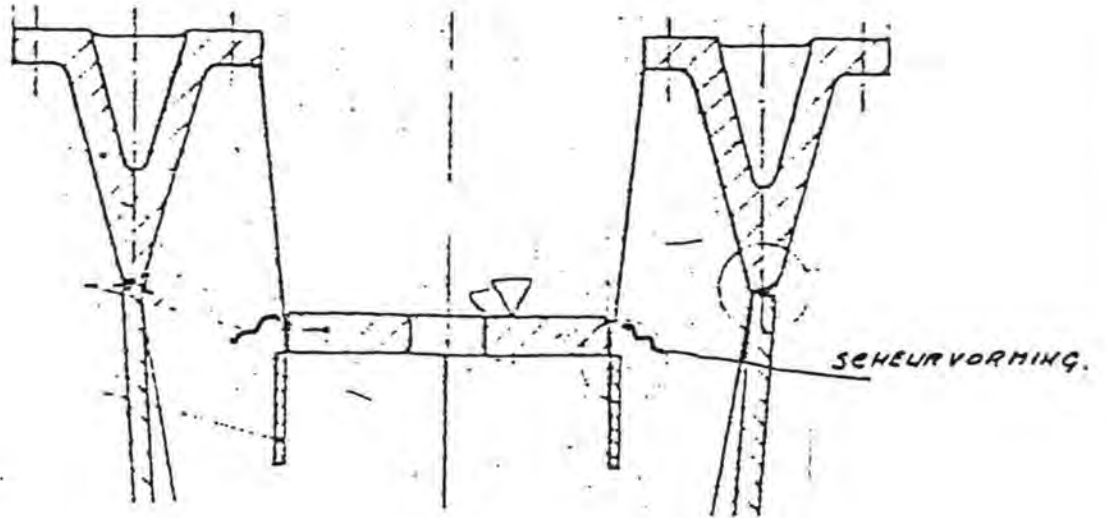
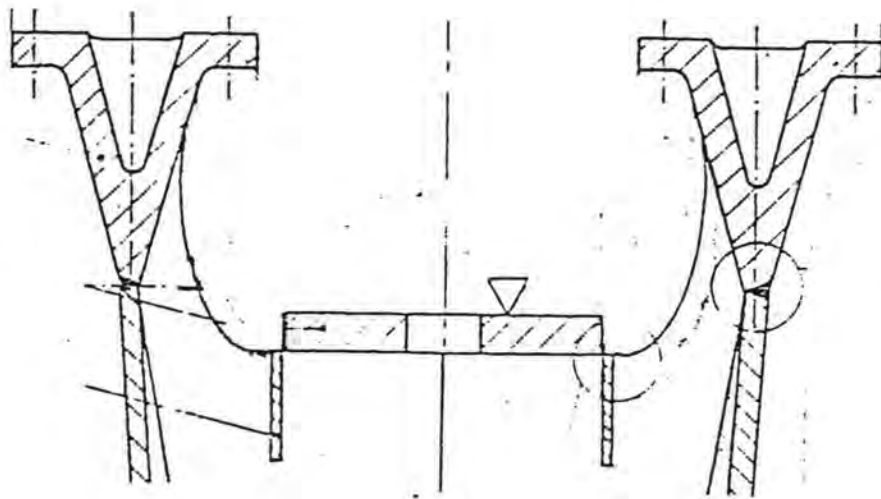
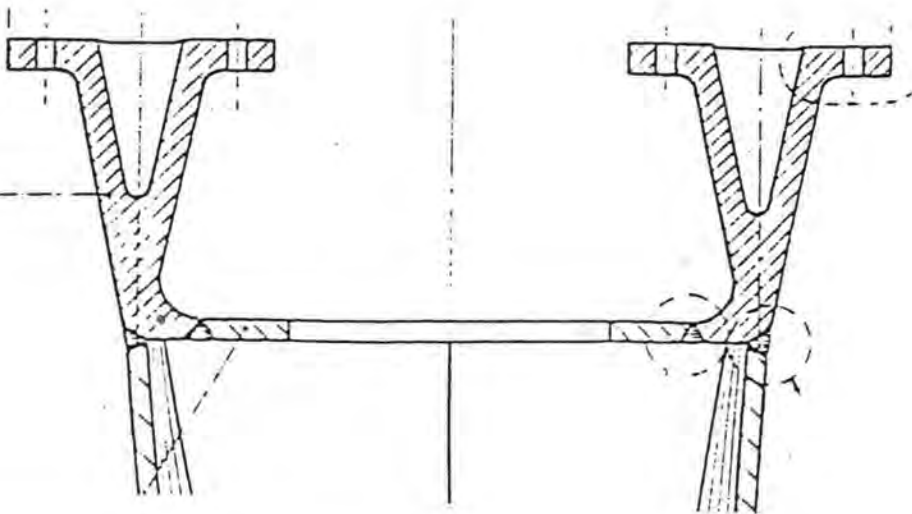
Figuur 8.8.

Scheurvorming in de hoek ter plaatse van bevestigingsplaat voor de pijpen (figuur 8.8.)

Reeds vrij snel trad er scheurvorming op in de hoeken (sub 1 figuur 8.8.). In het begin werd gerepareerd door de scheuren uit te gutsen en te lassen. Dit leidde echter niet tot enige verbetering, daar het constructieve probleem bleef bestaan.

De flenzen moeten daarom steeds gericht en gevlakt worden. Een volgende stap was het uithollen van de constructie (sub 2 figuur 8.8.). Dit leidde echter niet tot een bevredigende verbetering van de problemen. De scheurvorming was verbeterd, het in lijn blijven van de flenzen echter niet. Tenslotte is besloten de constructie van het bovendeel van de adaptor te wijzigen (sub 3 figuur 8.8). Deze wijziging heeft tot een aanzienlijke verbetering geleid. Het is van groot belang geweest het laswerk zorgvuldig uit te voeren en het plegen van lasonderzoek, alsmede een goede warmtebehandeling.

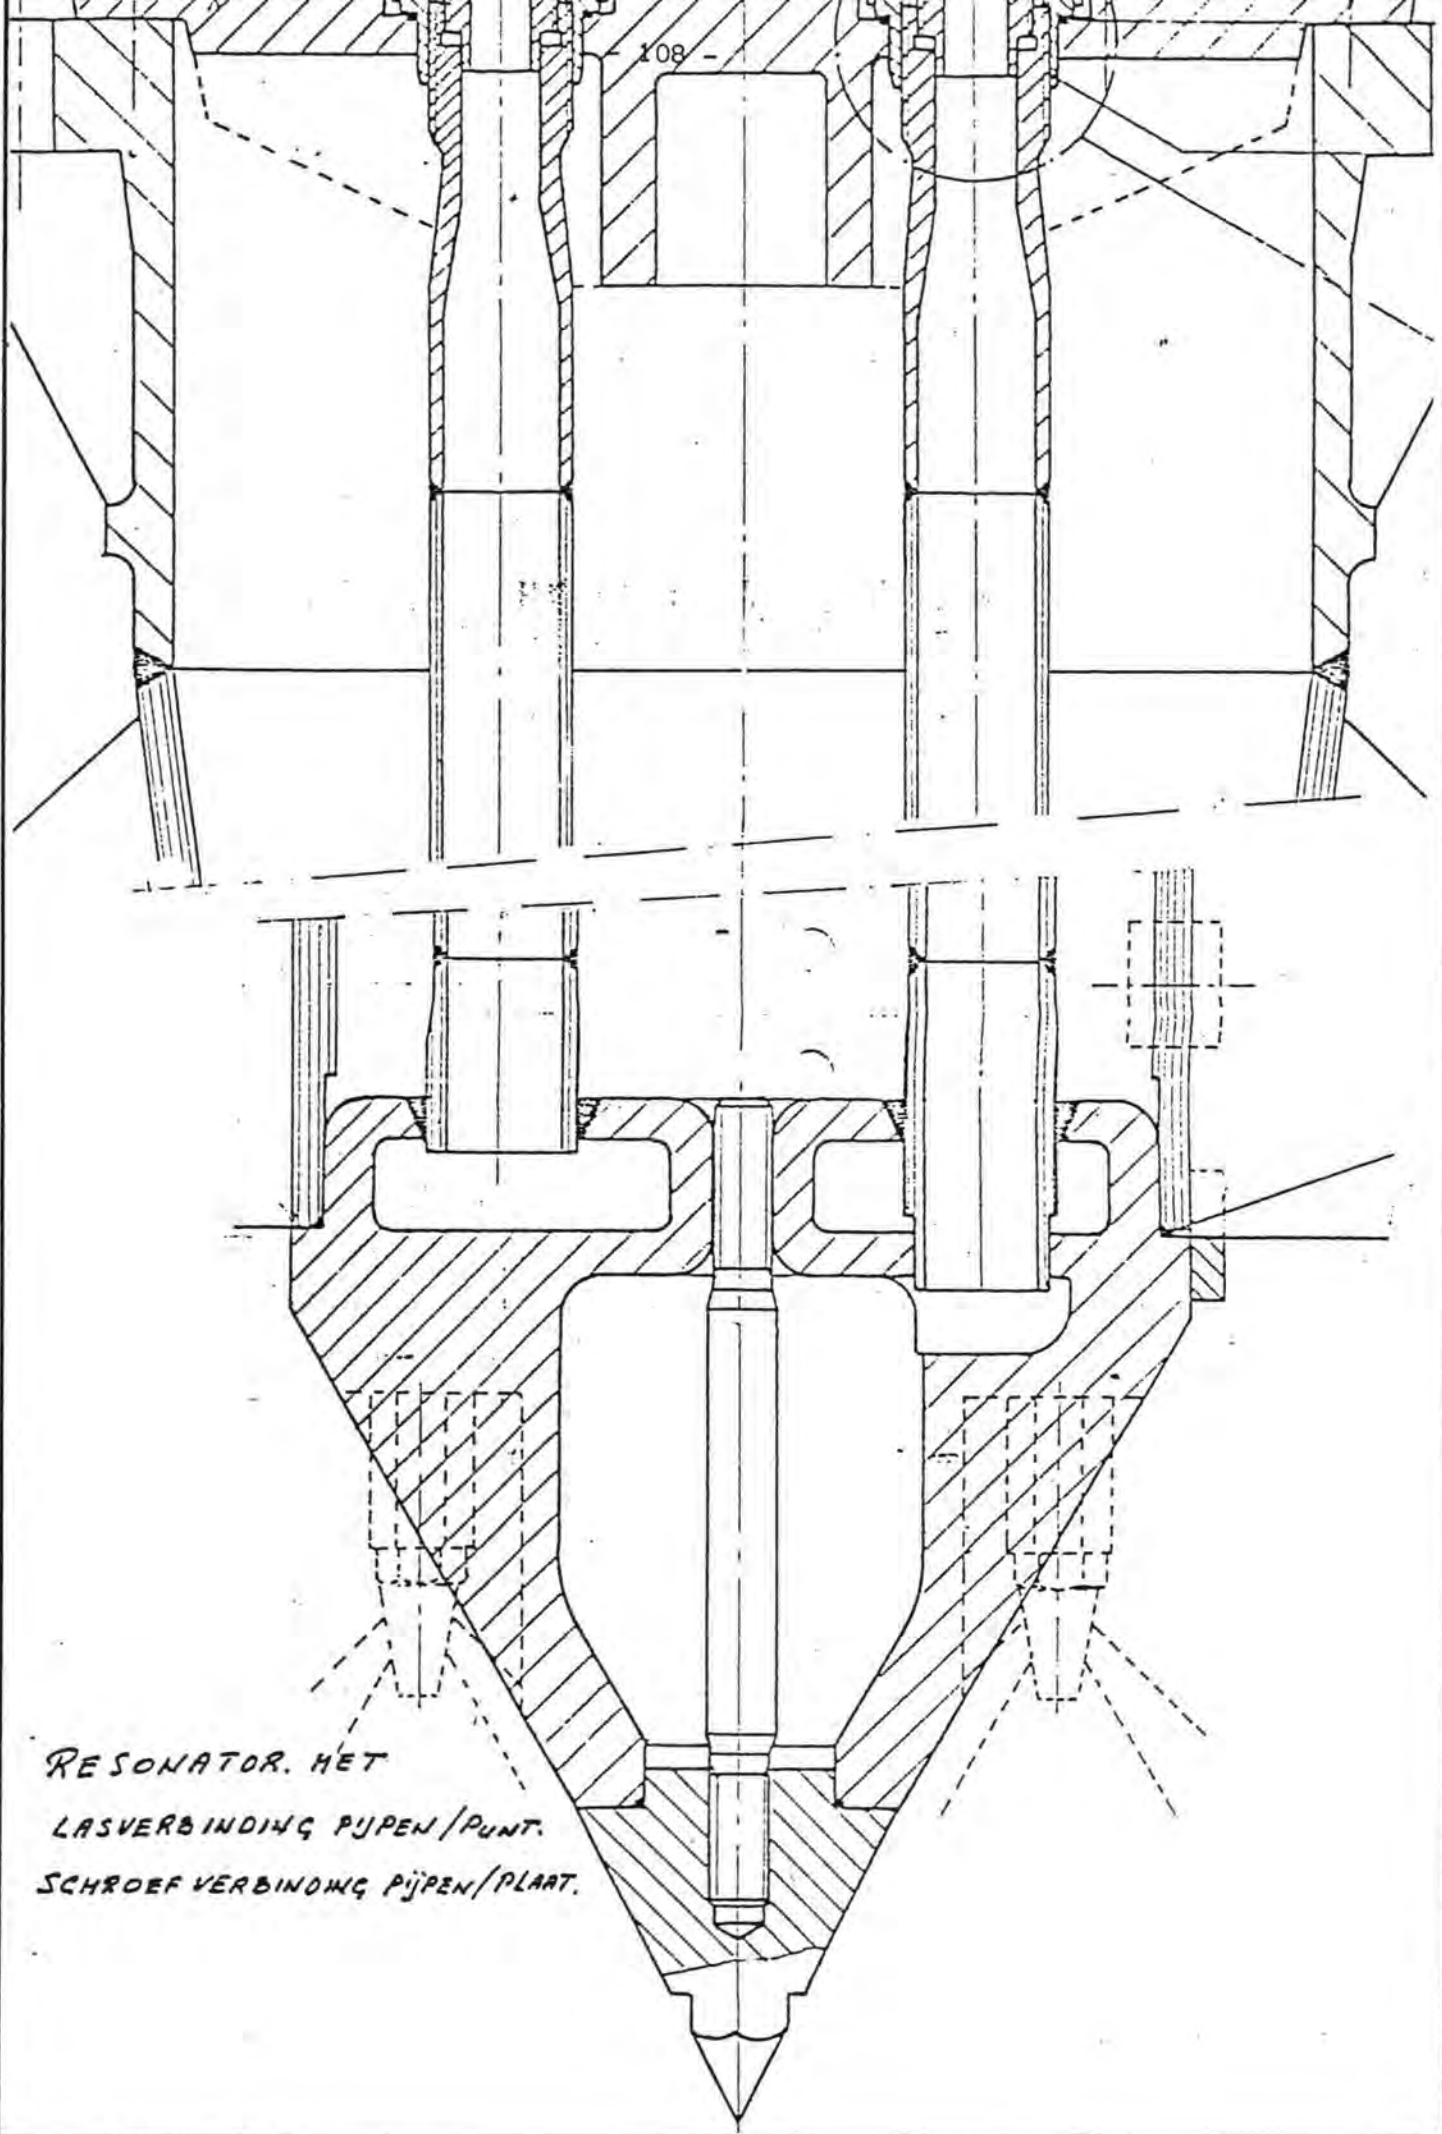
Figuur 8.18.

RESONATOR. MET
LASVERBINDING PIPEN/PUNT.
SCHROEF VERBINDING PIPEN/PLAAT.

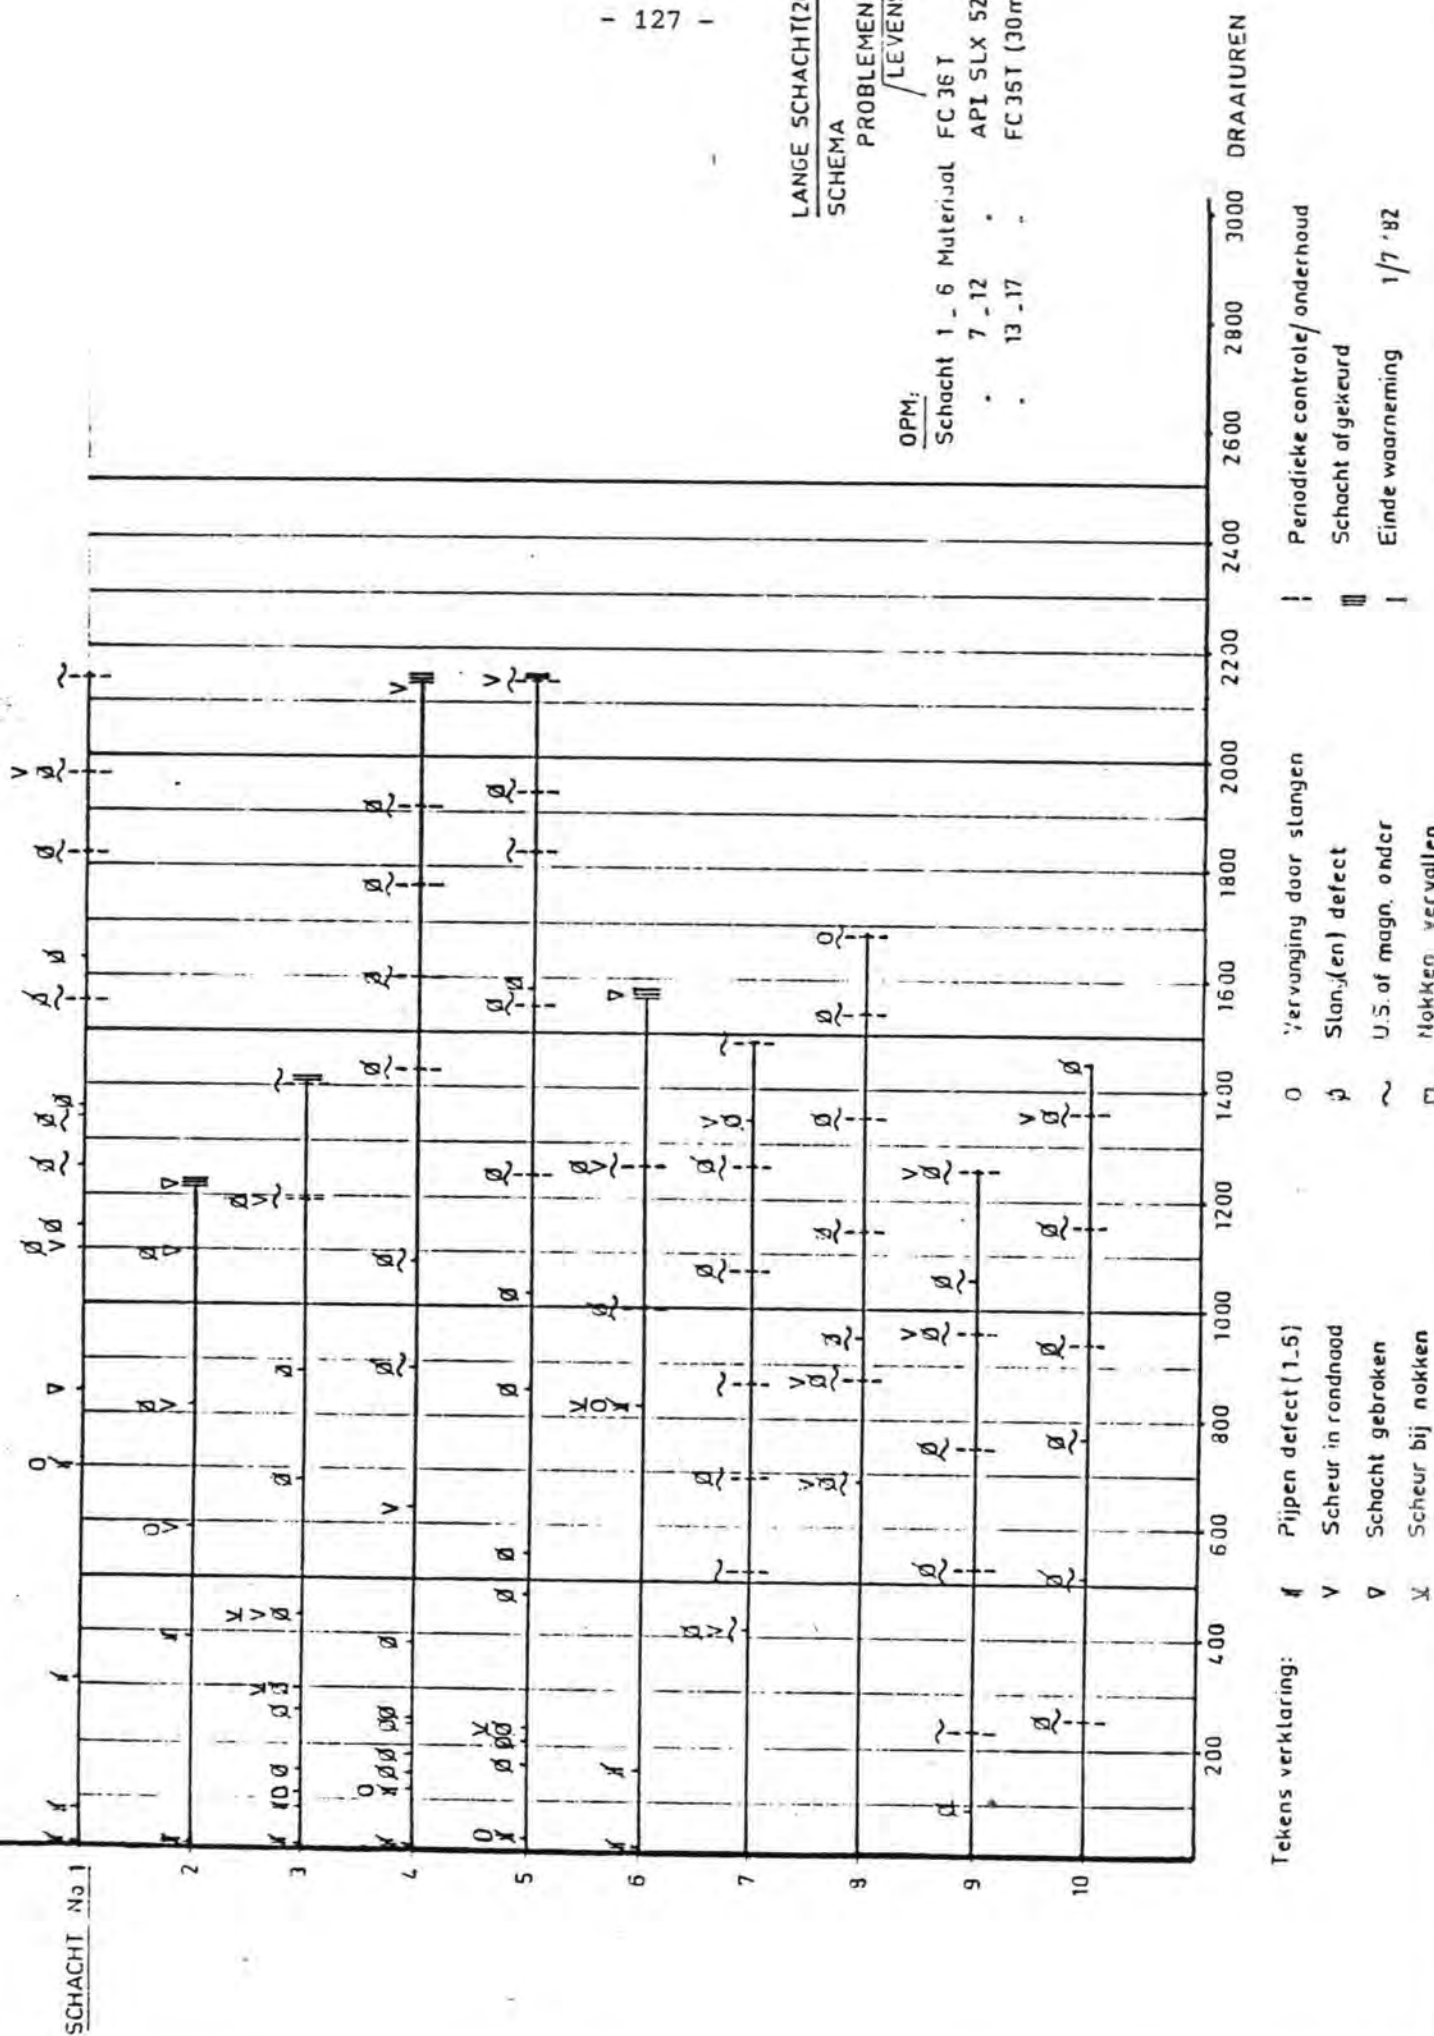
Figuur 9.7.

LANGE SCHACHT(20M)
 SCHEMA
 PROBLEMEN/
 LEVENSDU
 OPM:
 Schacht 1 - 6 Materiaal FC 36T
 7 - 12 API SLX 52
 13 - 17 FC 36T (30mm)

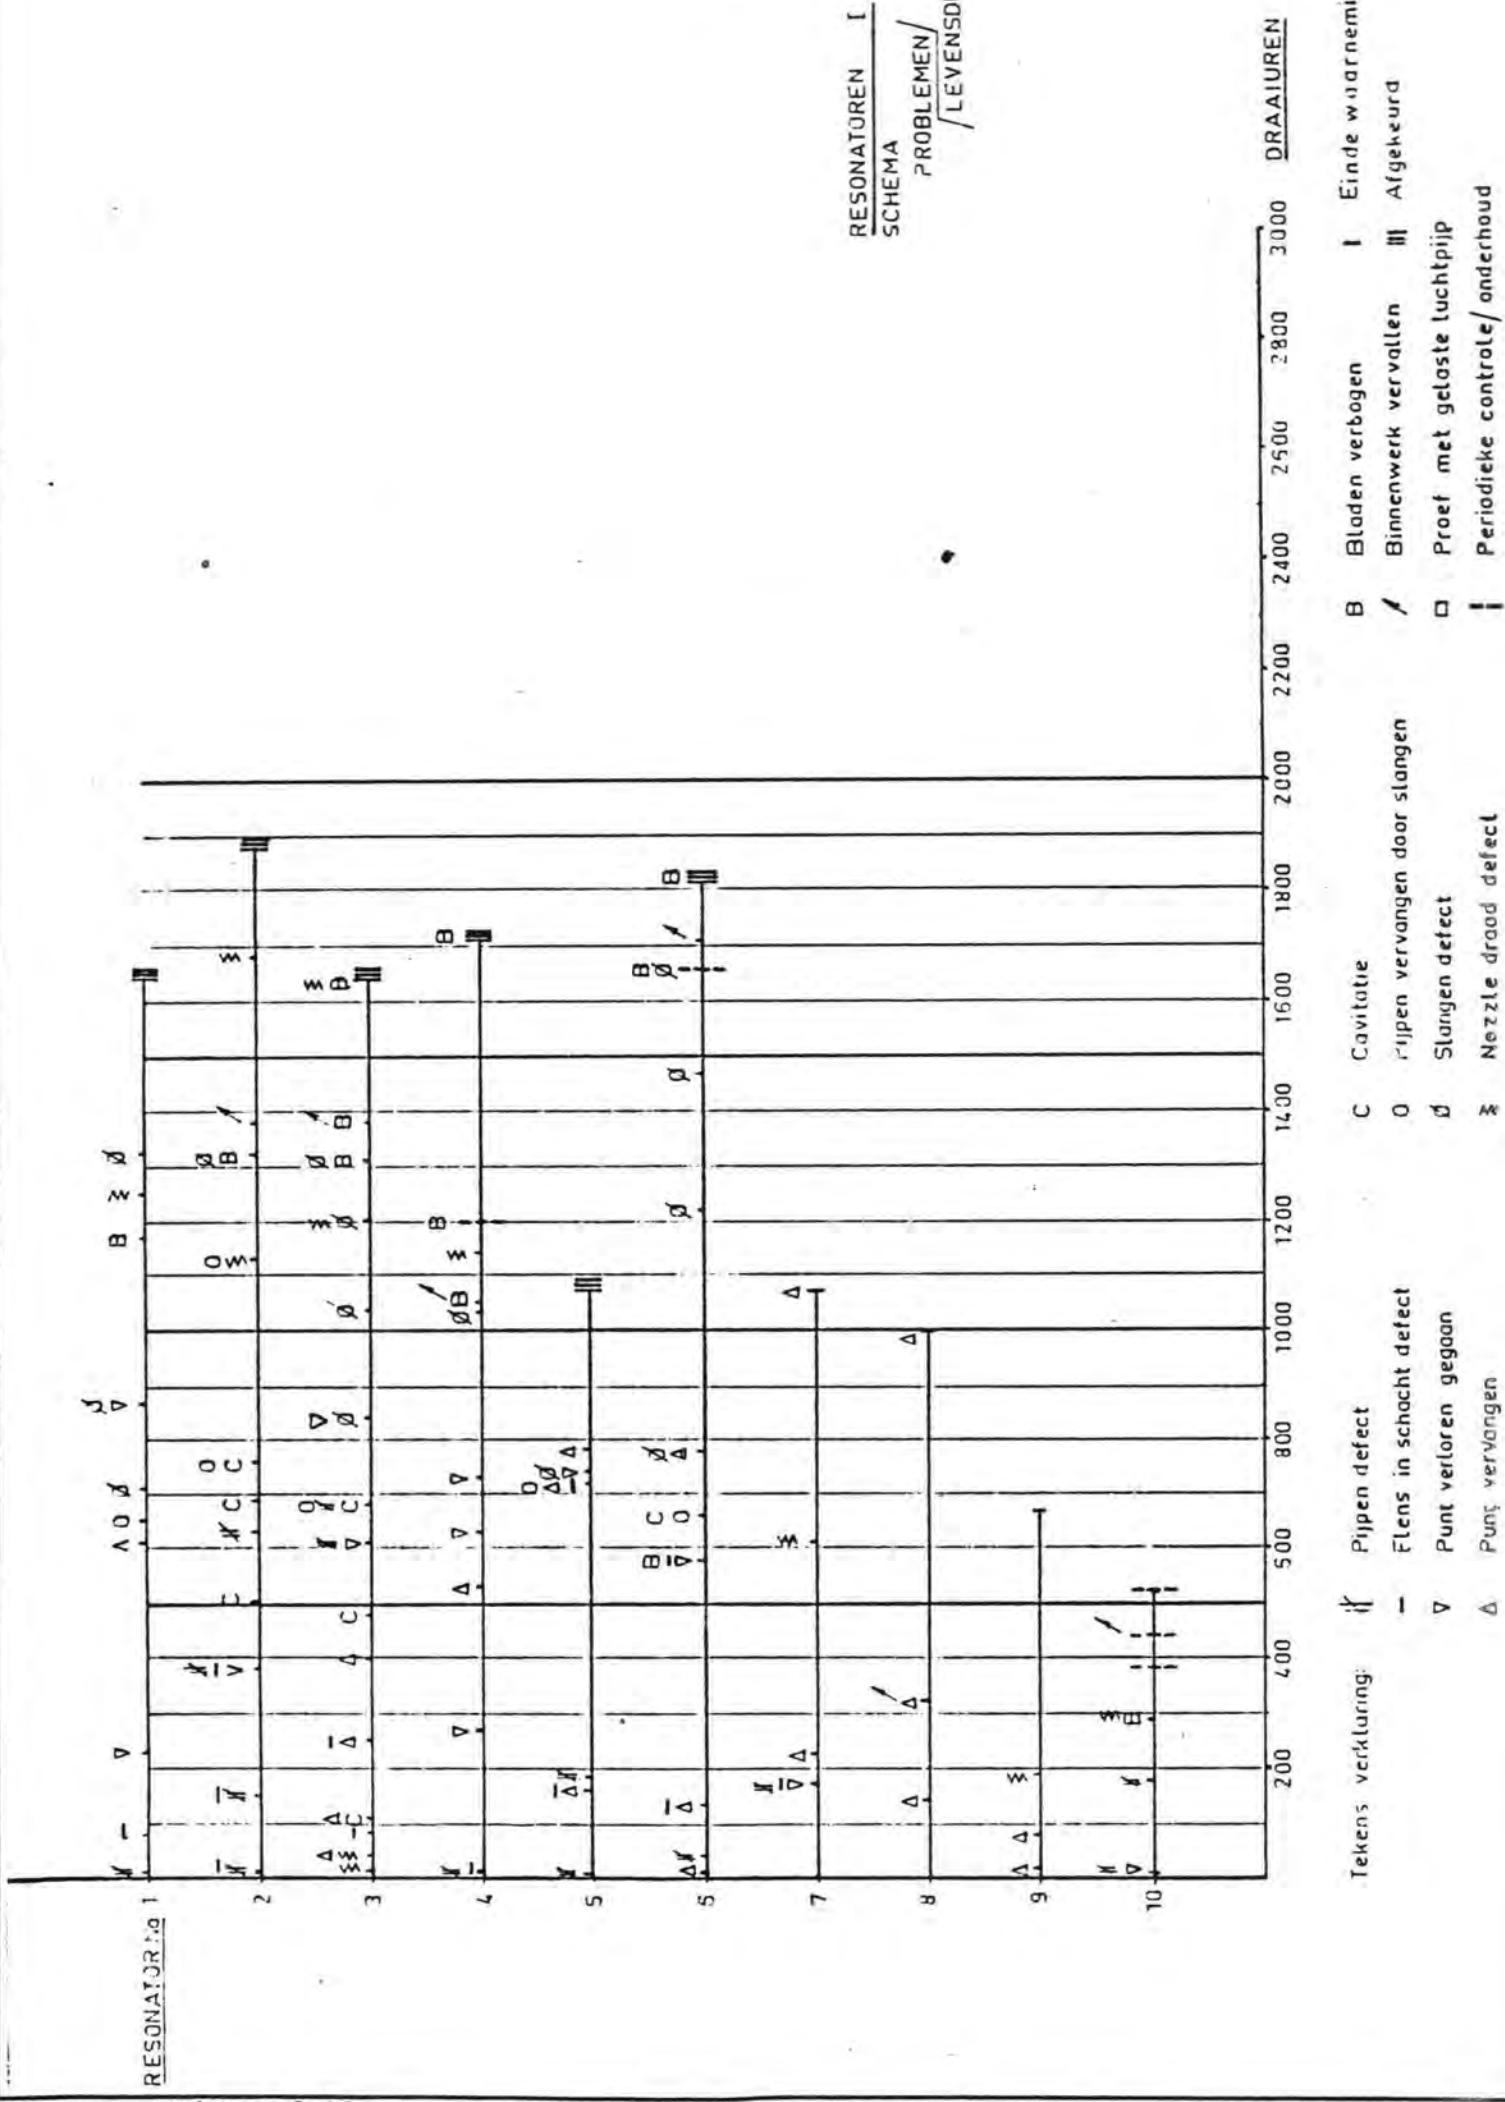
Figuur 9.9.

RESONATOREN I
SCHEMA
PROBLEMEN/
LEVENSDUUR
