Reparatie van steenachtige materialen

REPARATIE VAN STEENACHTIGE MATERIALEN

Breda 9 november 2018

Editor:
Wido Quist
Nathalie Vernimme
Rob van Hees

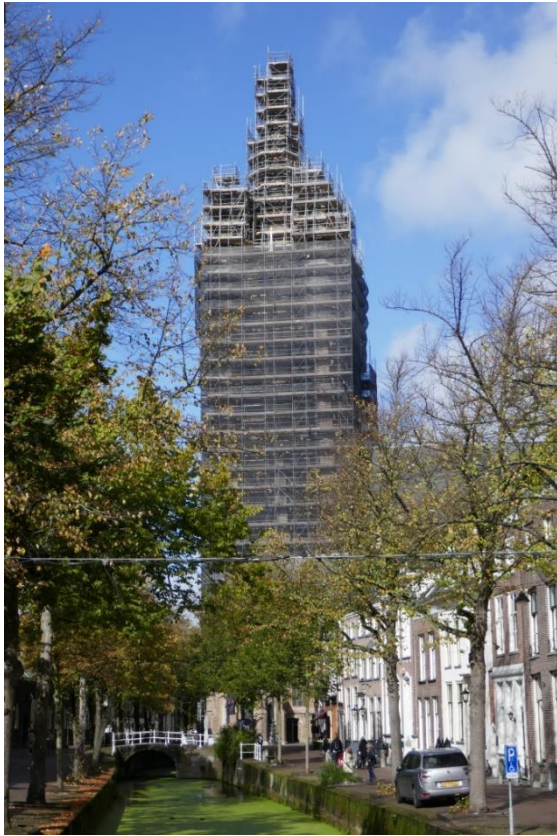
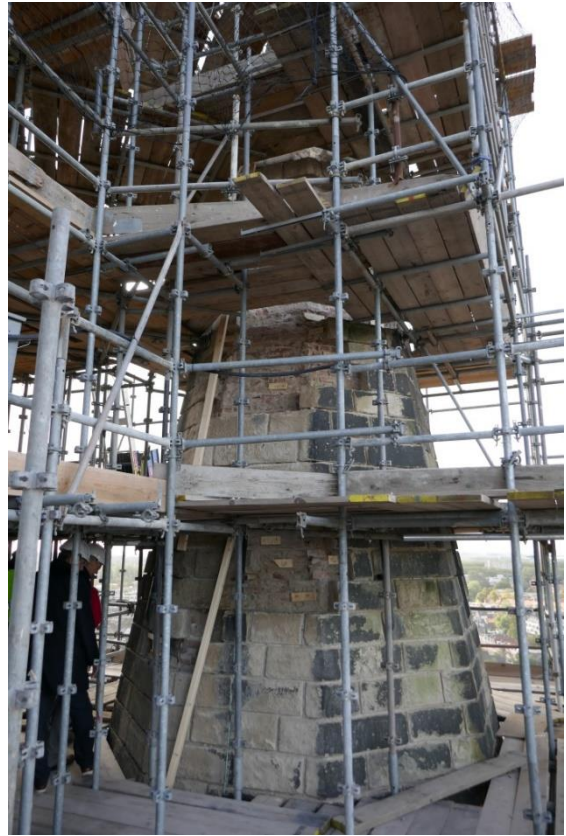
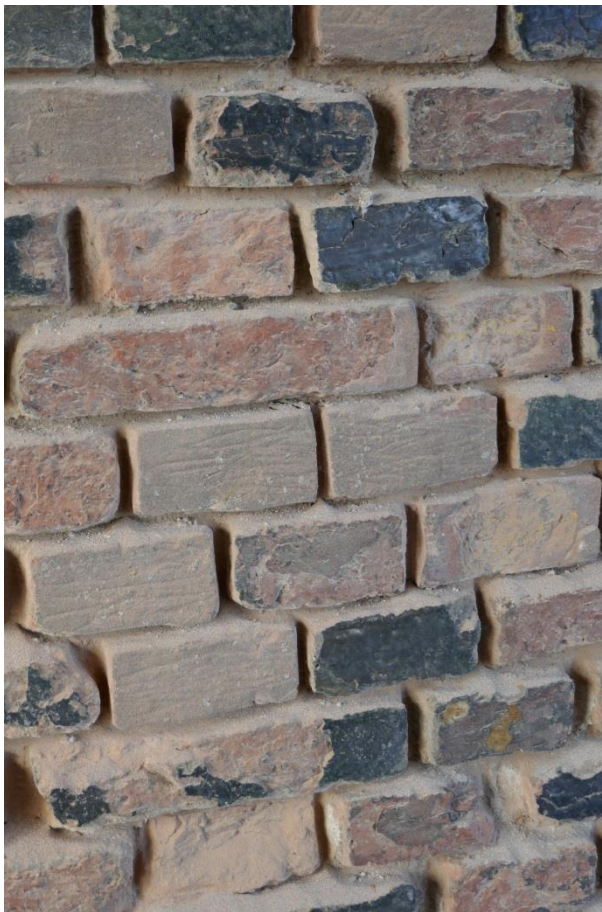
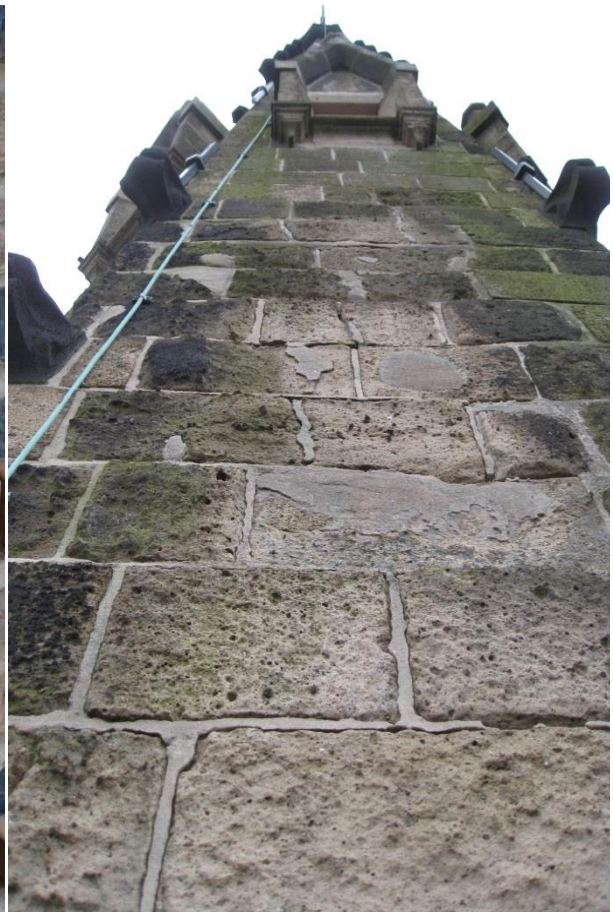
Fig. 12: Torensplits van de oude kerk in Delft met diverse oude reparaties

Bij de torenspits zijn reparatiemortels, vooral Jahn, gebruikt om baksteen en tufsteen te herstellen (Fig. 12). Het is vooral functioneel gebruik van mortel om de technische staat van de spits te verbeteren om indringing van neerslag te verminderen. De mortels zijn aangebracht bij de restauratie in 1995 en hebben zich goed gehouden. De kleur van de baksteenreparatie is goed afgestemd op de kleur van de baksteen. Het morteloppervlak heeft geen bijzondere afwerking.

Jahnmortel op baksteen, circa 20 jaar oud

Jahnmortel op tufsteen

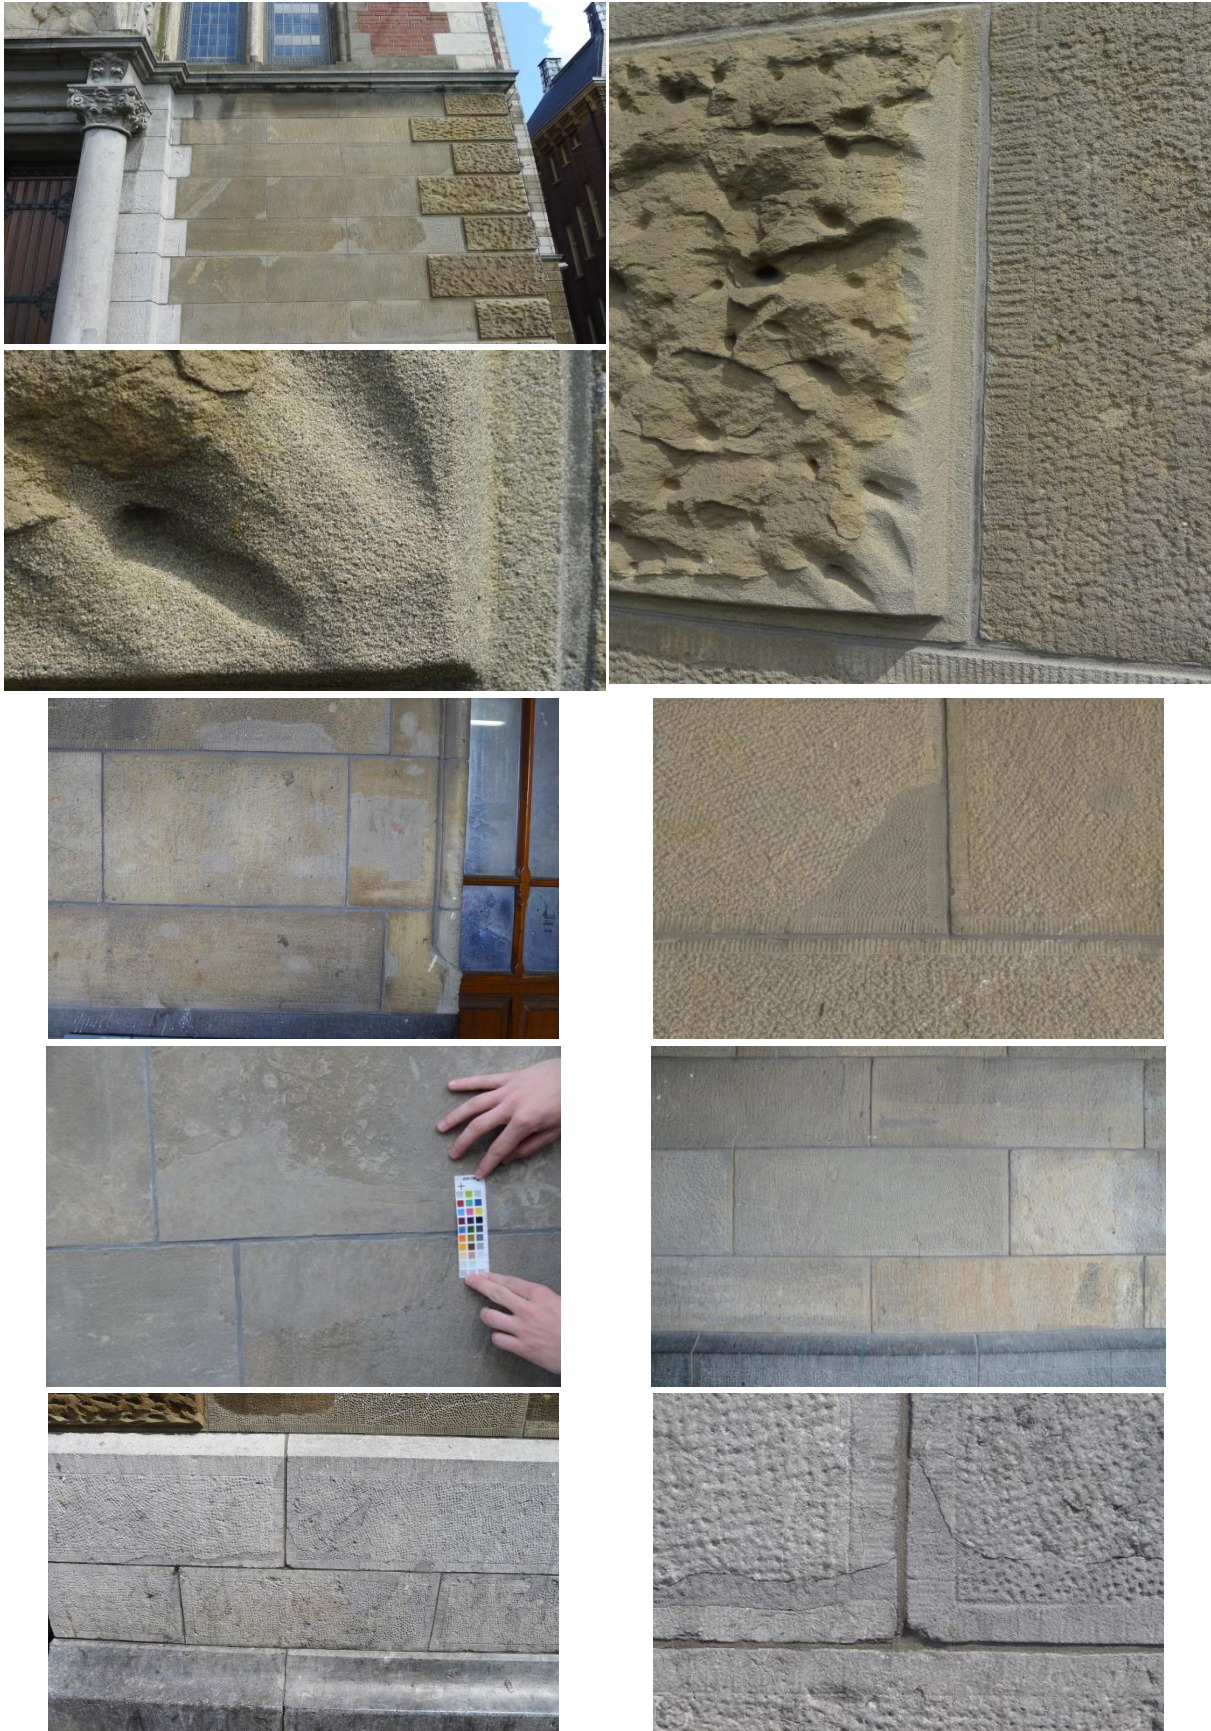
Fig. 13: Amsterdam, hoofdgebouw centraal station met diverse oudere mortelreparatie

De meeste reparaties zijn zorgvuldig uitgevoerd waarbij veel aandacht is besteed aan het laten aansluiten van de oppervlaktestructuur van de mortel bij de omliggende natuursteen (Fig. 13). De mortelreparaties sluiten qua kleur op de meeste plekken nu goed aan bij het omliggende materiaal. Onbekend is echter of dat komt door de juiste kleur en passende veroudering van de reparatiemortel of doordat plekken naderhand zijn gepatineerd (bijgekleurd). In 1991 is namelijk een deel van de reparatieplekken gepatineerd met Aerosilicaat van Jahn.

Bij de reparaties in de blauwe hardsteen plint valt op dat deze zo minimaal mogelijk zijn uitgevoerd en zo veel mogelijk de natuurlijk gevormde randen van de te repareren plekken (verwering of scheuren) volgen. Kleur en textuur sluiten na veroudering goed aan bij het omliggende werk; al is niet uit te sluiten dat de kleur van deze reparaties naderhand is bijgewerkt.

Plint van blauwe hardsteen met mortelreparaties

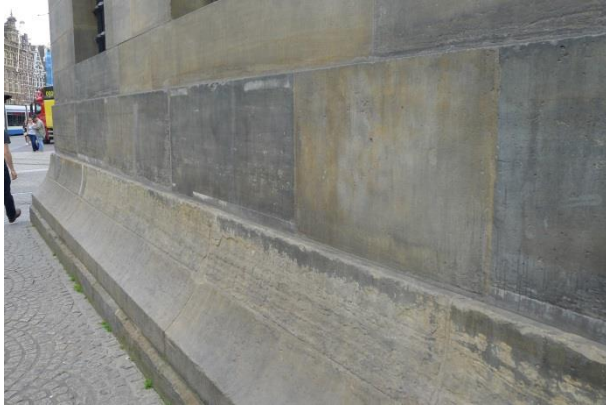
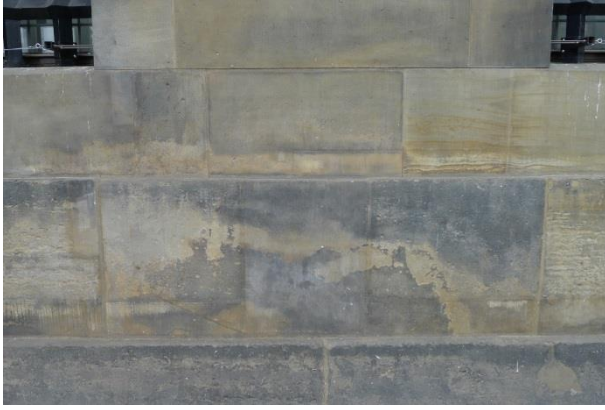
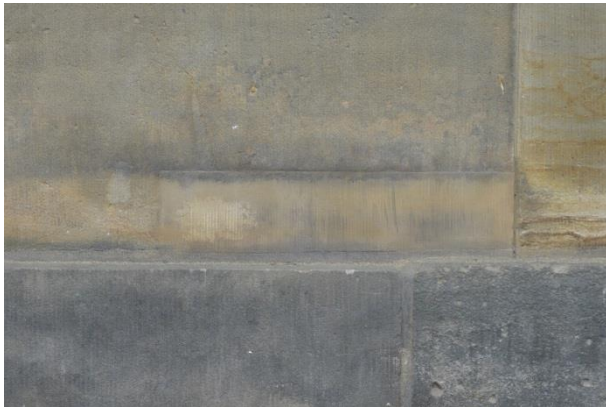
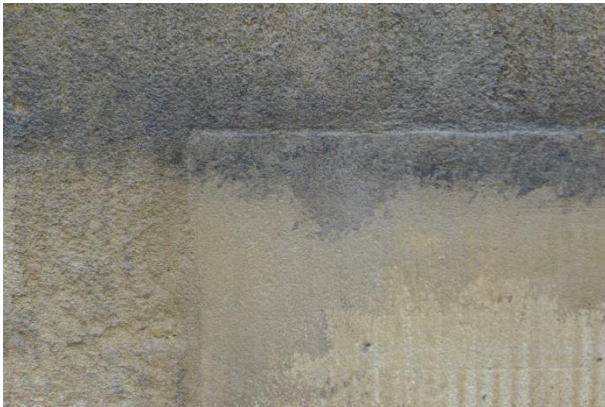
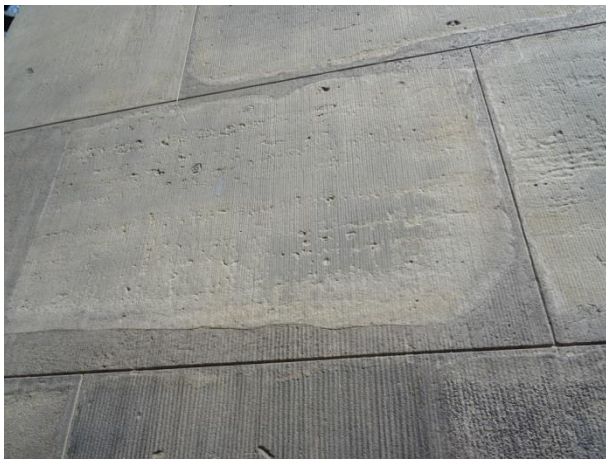
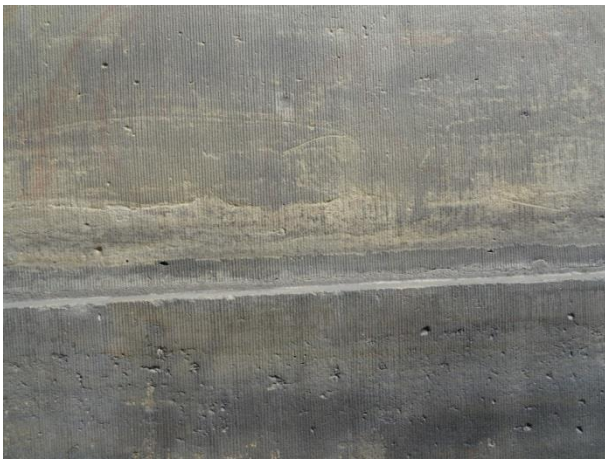
Fig. 14: Westgevel van het Paleis op de Dam in Amsterdam, Obernkirchener zandsteen met inboetwerk en mortel reparaties

Obernkirchener zandsteen met inboetingen

Inboeting die met retouches zijn aangepast aan het omliggende materiaal

Obernkirchener met reparatiemortel (foto T.Nijland)

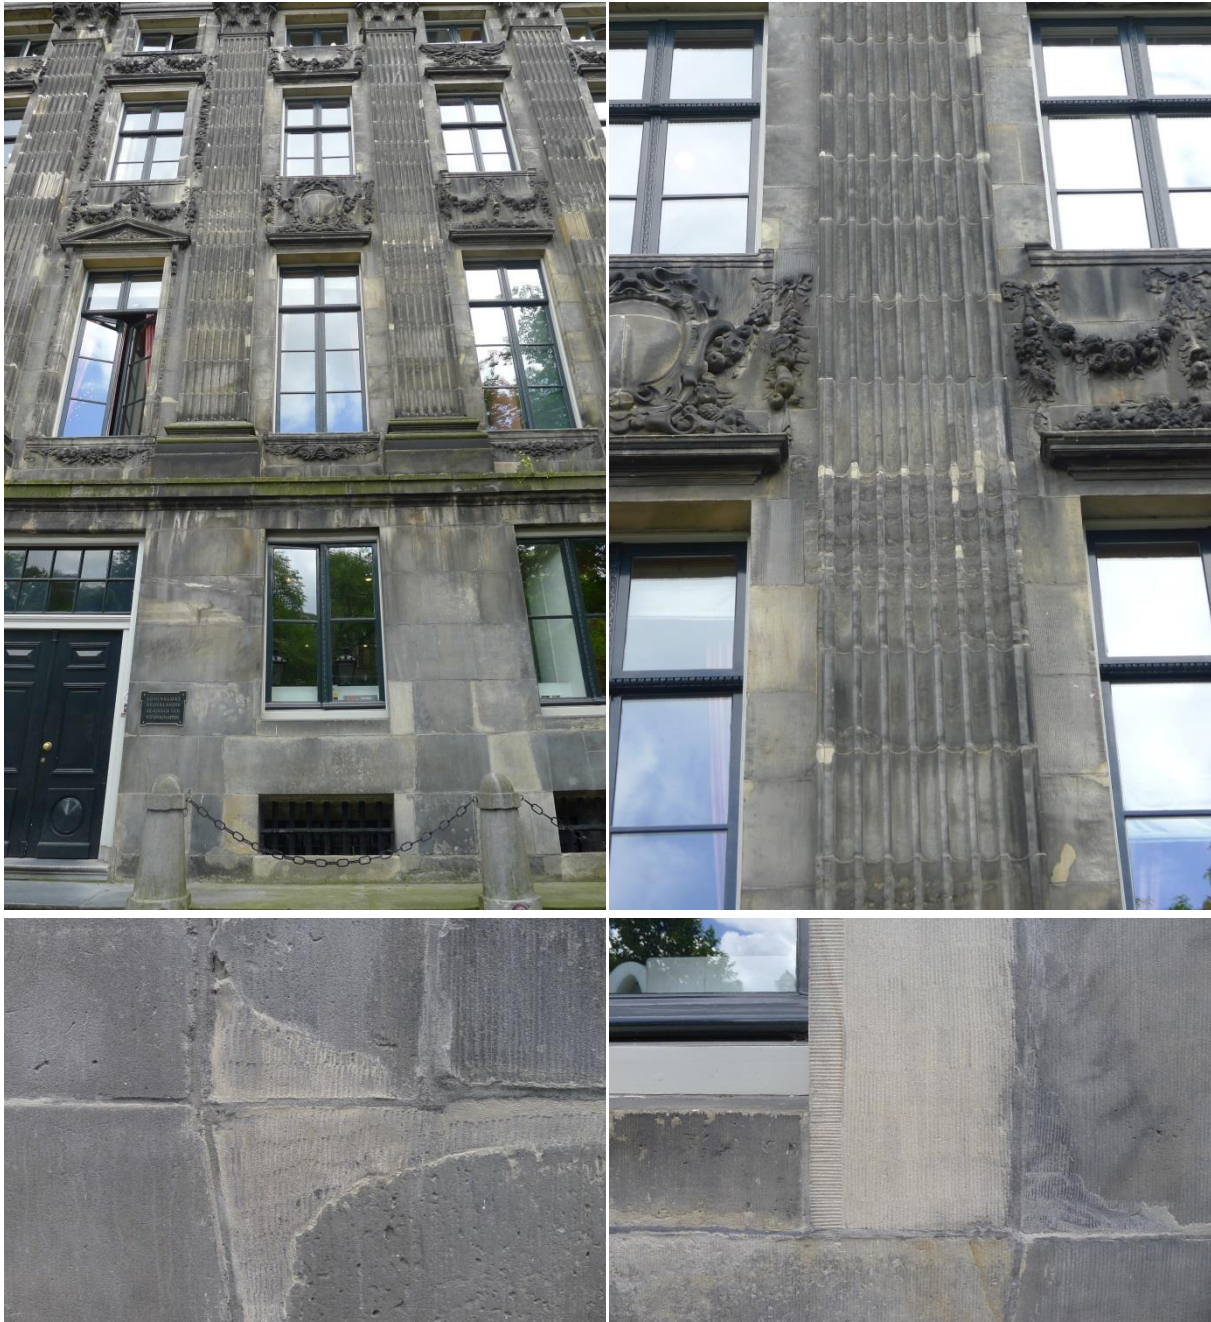
Fig. 15: Voorgevel van het Trippenhuys in Amsterdam, Bentheimer zandsteen met mortelreparaties

In 1990 zijn over de gehele gevel op diverse plaatsen reparaties uitgevoerd met Jahn M60 reparatiemortel (Fig. 15). De mortel is door de verwerker met pigment op kleur gebracht. De kleur van de reparaties is ook na uitharding nog bijgewerkt met pigment. Ook zijn reparaties uitgevoerd door stukjes zandsteen in te boeten. Het oppervlak van de mortelreparaties is afgewerkt met een imitatie frijnslag waardoor ze minder opvallen. De meeste reparaties lijken zich na circa 28 jaar technisch goed te houden.

Zandsteen met mortelreparatie met imitatie frijnslag
 Inboeting met natuursteen met daarnaast een hoek die hersteld is met mortel.

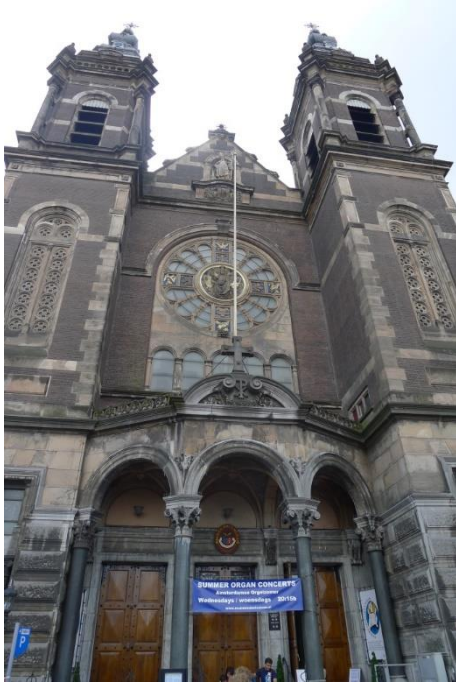
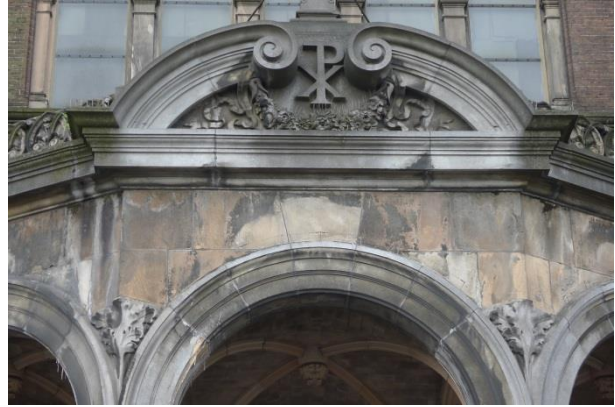
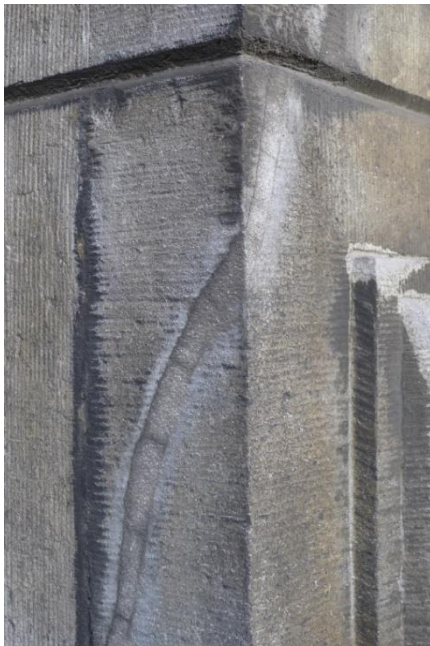
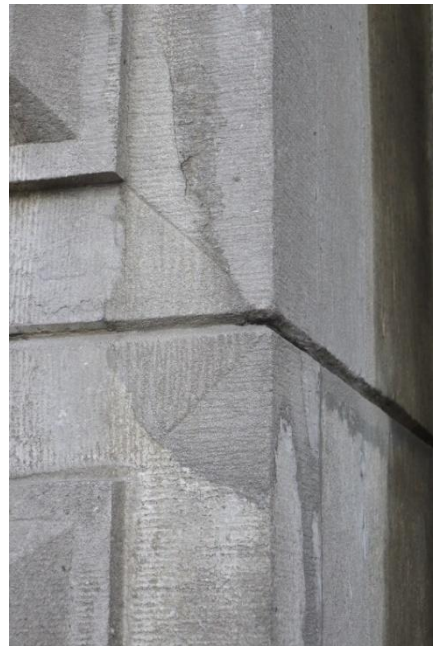
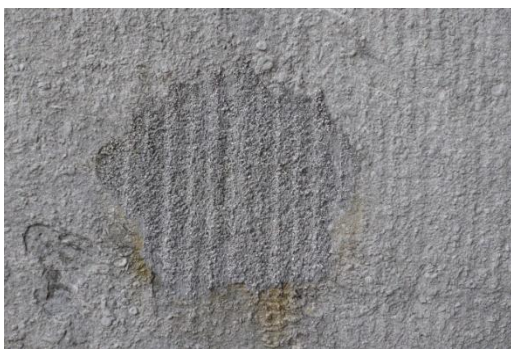
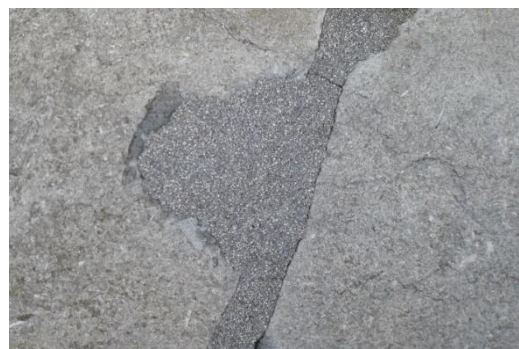
Fig. 16: Voorgevel van de Sint-Nicolaaskerk in Amsterdam met mortelreparaties

De rooms-katholieke Sint-Nicolaaskerk in de binnenstad van Amsterdam is gebouwd tussen 1884 en 1887. Het exterieur van de kerk, in Italiaans barokke stijl, is onder meer gerestaureerd tussen 1966 en 1973 en eind jaren 90. De gevel is opgebouwd uit baksteen, Aschaffenburg zandsteen en hardsteen voor de plint. Zowel de zandsteen als de hardsteen zijn tussen 1994 en 1996 hersteld met een Monulit reparatiemortel. Lastig bij de uitvoering was dat er veel variatie zat in de kleur van de zandsteen; de kleur van de mortel is daarom aangepast met pigmenten. De reparaties lijken een technische en esthetische functie te hebben. Bij de Aschaffenburg zandsteen tekenen de reparaties zich nu qua kleur duidelijk af (Fig. 16) maar lijken technisch nog te voldoen.

In de hardstenen plint zijn de Monulit reparaties beter te beoordelen. Van dichtbij is Monulit herkenbaar aan de witte korreltjes (kalksteen) in de grijze mortel. Bij het herstel van de hardsteen is de reparatie zo klein mogelijk gehouden en is de vorm van de schade zo veel mogelijk gevolgd. De oppervlaktestructuur van de mortel is aangepast aan het omliggende werk, zo is deze plaatselijk voorzien van een imitatie frijnslag. Ook qua kleur sluit het voldoende aan. Esthetisch gezien geven de reparaties een beeld dat, zeker van enige afstand bekeken, voor veel mensen acceptabel zal zijn. Technisch gezien voldoen de meeste reparaties na ruim twintig jaar nog redelijk, al is de mortel bij enkele reparatie op delen van het hechtvlak onthecht of 'losgekrompen'.

Gevel van Aschaffenburg zandsteen met reparaties met Monulit uit periode 1994 1996

Hardsteen plint met Monulit reparaties.

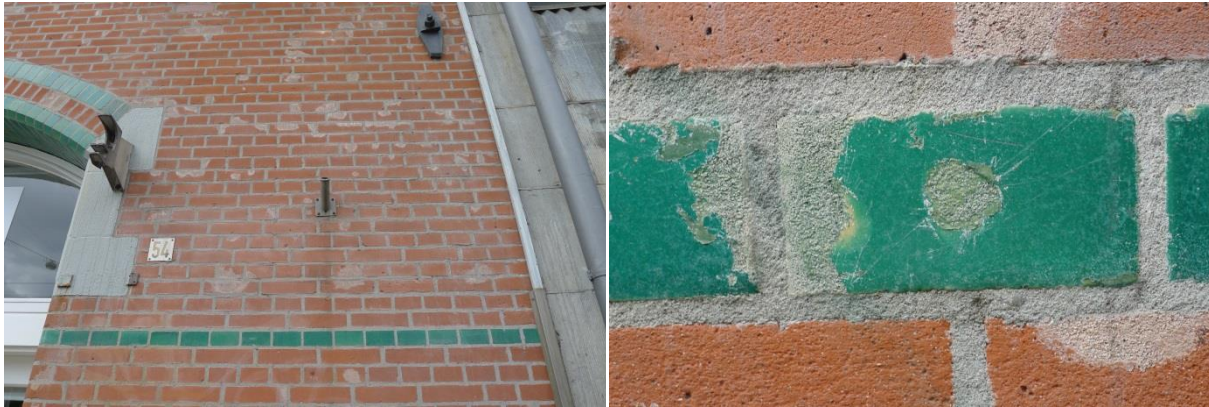
Fig. 17: Gevel aan de Raadhuisstraat-Keizersgracht met verstorende reparaties van baksteen

Twee voorbeelden van herstel met reparatie mortel van bakstenen gevel in Amsterdam. Bij de eerste gevel zijn de reparaties duidelijk zichtbaar (Fig. 17) en bij de gevel van Het Schip in Amsterdam zijn ze van dichtbij nauwelijks en vanaf de openbare weg niet zichtbaar (Fig. 18). Het resultaat staat of valt bij een zorgvuldige uitvoering en een juiste keuze van type en kleur reparatiemortel.

Baksteen met mortelreparaties

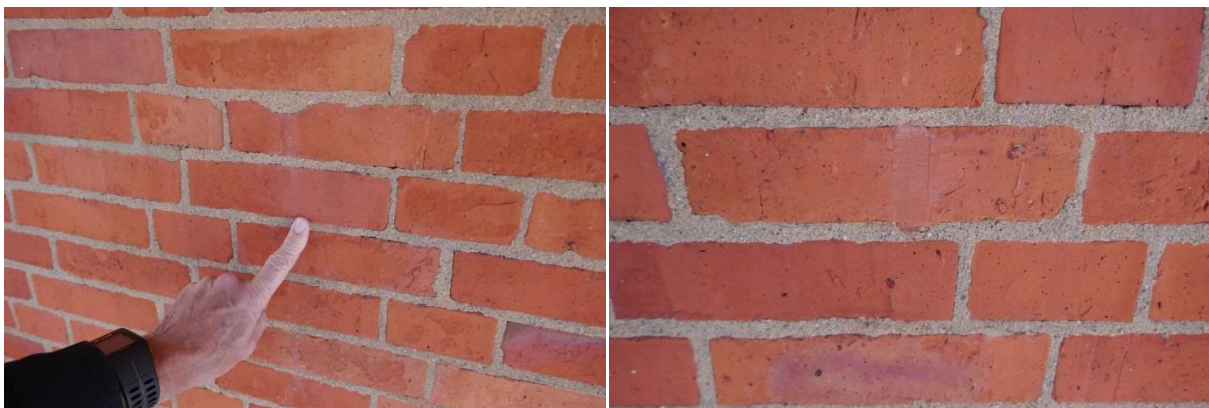
Fig. 18: Gevel van Het Schip in Amsterdam met nagenoeg onzichtbare reparaties van baksteen

Tussen 2015 en 2018 is het interieur en exterieur van Het Schip grondig en zorgvuldig gerestaureerd. Daarbij zijn ook de gevels minutieus hersteld en teruggebracht naar de oorspronkelijk staat. Grotere en meer constructieve schade zijn hersteld door het inboeten van bakstenen. Kleinere vooral esthetische schade zijn hersteld met behulp van Jahn steenreparatiemortel. De mortelreparaties sluiten zowel qua structuur als kleur bijna naadloos aan op de baksteen.

Baksteen met reparaties met Jahnmortel

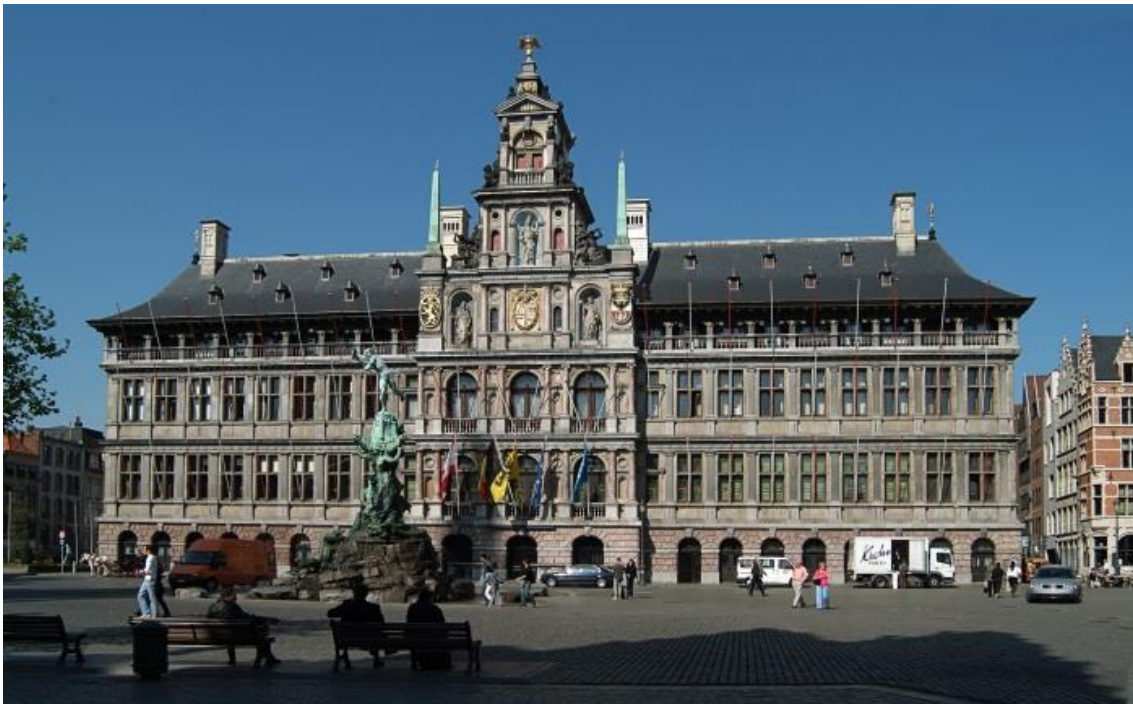
Fig. 1: Stadhuis Antwerpen anno 2003 © KIK-IRPA, Brussel - X000252

Het huidige rood marmer werd immers reeds meerdere malen gerestaureerd en vandaag vertonen alle oude invullingen scheuren aan de contouren waardoor ze loskomen van het marmer. In vele gevallen zijn de invullingen reeds verdwenen en is een lacune met grillig breukvlak te zien op een verder strak uitgevoerde rood marmeren gevel. Het marmer is bovendien vervuild en vertoont een grauw aspect met verlies van glans en verbleking van het oppervlak. Een dikke, vervuilde waslaag is aanwezig over het gehele oppervlak en draagt bij tot het grauwe aspect van het marmeroppervlak. Op de meer beschermde zones zoals in de dagkanten van de boogvormige poortjes is het oorspronkelijk gepolijst en gesatureerde marmeroppervlak nog zichtbaar.

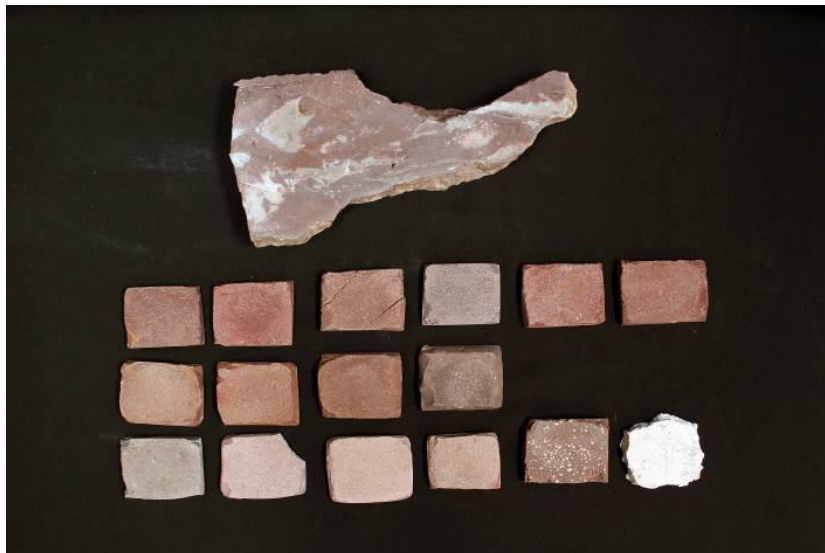
Fig. 7: Met pigment aangekleurde zinkoxidemortelstalen

Er werd gestart met twee door een fabrikant aangeleverde standaardkleuren: een terracottakleurig en een wit-crèmekleurig zinkoxidepoeder. Om de verschillende nuances in het kleurspectrum van het marmer te imiteren werden aan deze 'basiskleuren' ijzeroxide rood en ijzeroxide zwart pigment toegevoegd (Fig. 7).

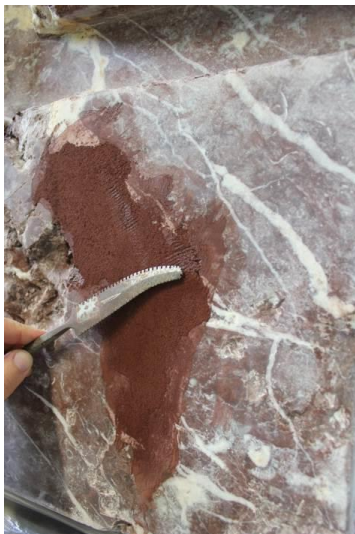
Fig. 9: Afschrappen van de lederharde mortel met behulp van een getande spatel

Afgelijnde, anders getinte zones en kleurschakeringen worden geïmiteerd door inkepingen en vormen in de lederharde mortel weg te snijden met een scherpe spatel en vervolgens met een anders getinte mortel weer in te vullen (Fig. 8). De mortel wordt enkele millimeter in overdikte aangezet (boven het aangrenzende marmeroppervlak). Tijdens de beginfase van de uitharding (na een tiental minuten, afhankelijk van de omgevingstemperatuur) kan de massa vlakgeschaapt worden met een getande spatel of ander gereedschap (Fig. 9). De tanden van de spatel zorgen ervoor dat de massa wordt afgedund en niet van de drager wordt

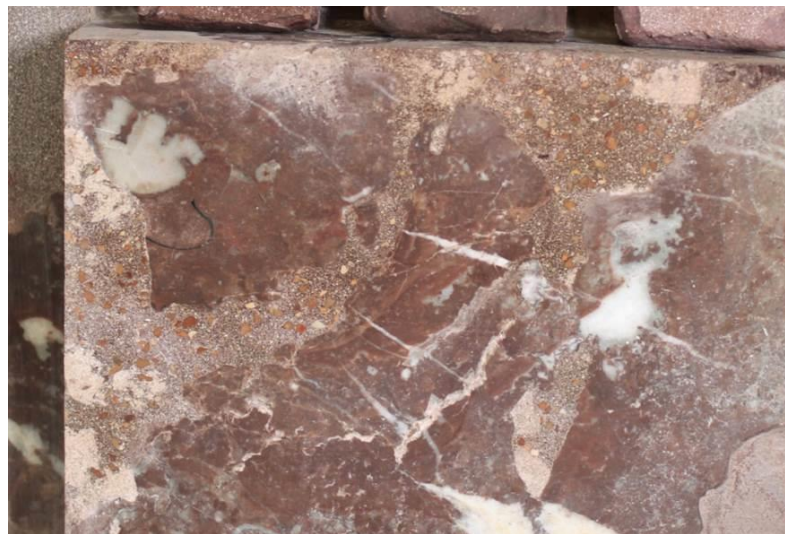
Fig. 10: Invulling met zinkmortel aangevuld met kleine roodbruine marmerfragmenten (1,8 – 2,5 mm)

losgetrokken. Er werden eveneens testen uitgevoerd waarbij de mortel werd vermengd met marmerfragmenten (1,8 – 2,5 mm groot) (Fig. 10). Deze granulaten geven een variatie in de egale kleur van de mortel waardoor de invulling visueel beter integreert. Ook de grotere marmerfragmenten, die in de kunsthars invullingen zaten, kunnen opnieuw gerecupereerd worden en ingebed worden in de zinkoxidemortel. Na minimaal 24 uur, afhankelijk van temperatuur en RV, kan de mortel geschuurd worden tot de gewenste afwerkingsgraad. Hoe fijner het schuren hoe intenser de kleuren. Zinkoxidemortel kan geschuurd worden tot een satijnglans. De invullingen blijven altijd zichtbaar van nabij, maar integreren zeer goed in het geheel vanop afstand. Zowel de zinkoxidemortel als het marmer werd gepolijst tot Mesh P400. Voor de uitvoering van de restauratie van het rood marmer werd geadviseerd om vijf op kleur gebrachte zinkoxidemortels (drie rode, één grijze en één witte) te laten aanmaken door een fabrikant.

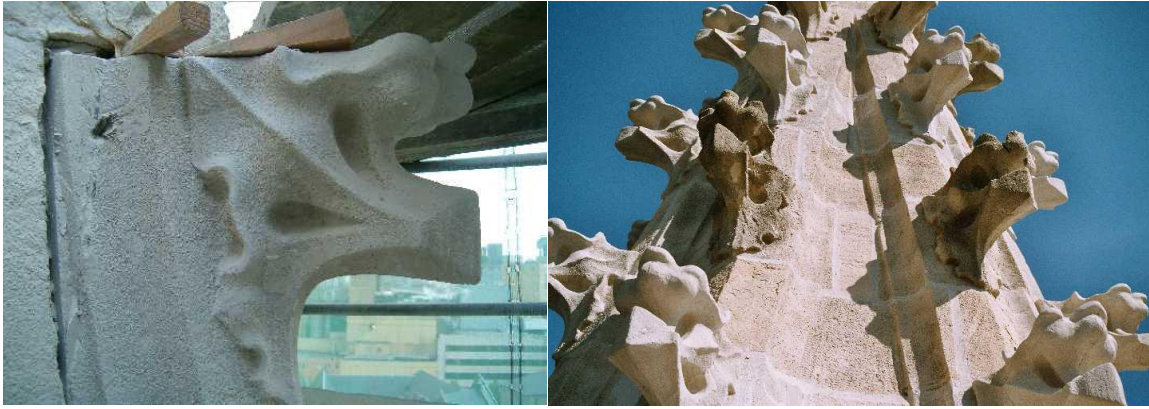
Fig. 1: Sint-Martinuskerk Aalst: Herstelling hogels met kunststeen © agentschap Onroerend Erfgoed

Voorbeeld case: Het gebruik van kunststeen bij de restauratie van de torenspitsen van de Sint-Martinuskerk te Aalst. De uiterst slechte toestand van de Euvillesteen waaruit de pinakels en de hogels gebeeldhouwd zijn dwong het projectteam ertoe een alternatieve oplossing te zoeken. Verschillende opties werden afgewogen. Er werd in dit proefproject voor een kunststeen gekozen, onder andere omdat er verwacht werd dat deze een grotere duurzaamheid bezit.

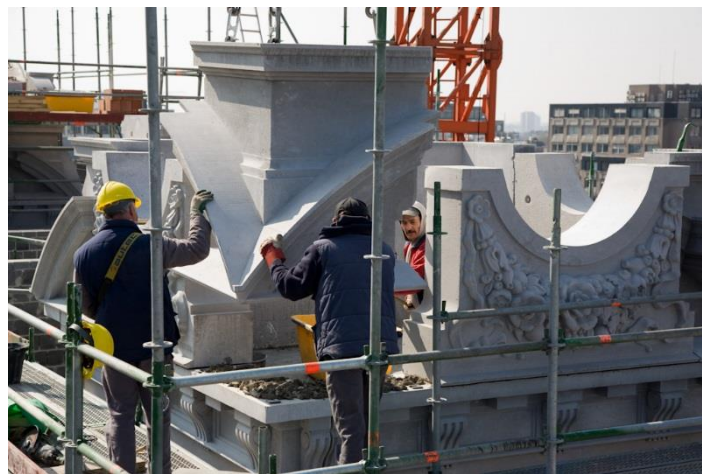
Fig. 2: Centraal station Antwerpen: montage van de elementen in kunststeen¹⁴

Voorbeeld case: Normeringen, in het bijzonder voor de veiligheid van de reizigers, bepaalden mee de materiaalkeuze bij de restauratie van het ontvangstgebouw van het Centraal station in Antwerpen.¹⁵ Daar werden de verdwenen torentjes en het monumentale uurwerk uitgevoerd in kunststeen (beton) in plaats van de authentieke Vinalmontsteen.

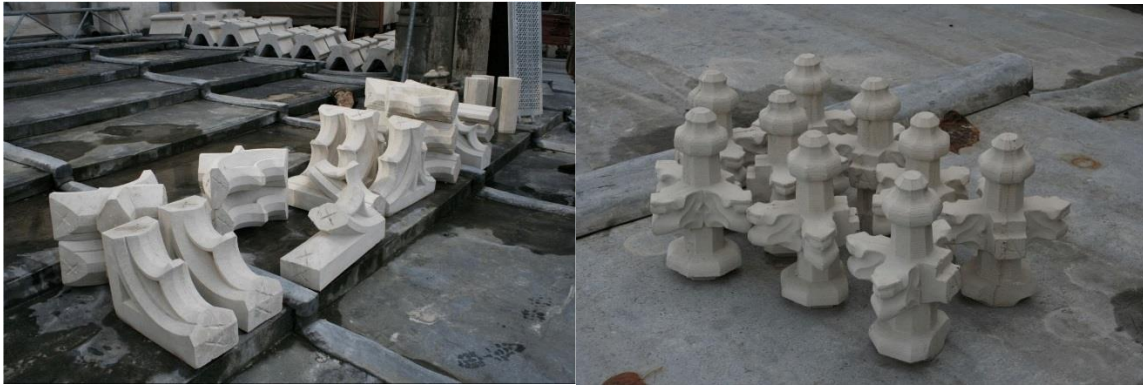
Fig. 3: Onze-Lieve-Vrouwkathedraal te Antwerpen: onderdelen in kunststeen © Steenmeijer Architecten BVBA

Voorbeeld case: De nokken en balustrades van de Onze-Lieve-Vrouwkathedraal te Antwerpen uit Euvillesteen waren volledig geërodeerd. Gezien de grote mate van repetitie van deze toegevoegde elementen uit de 19^{de} -eeuwse restauratiecampagne, werd beslist om kunststeen te gebruiken. De kleur werd op maat gemaakt en stemt overeen met die van nieuw bekapte Euville. Na het gietwerk werden de onderdelen manueel bijgewerkt. De besparing was significant. Het gietwerk heeft toegelaten om het oorspronkelijke uitgangspunt na te streven, zonder op de vormgeving en kwaliteit van het werk in te boeten. Bovendien gaf dit een tijdsbesparing van minstens 2 jaar.¹⁶

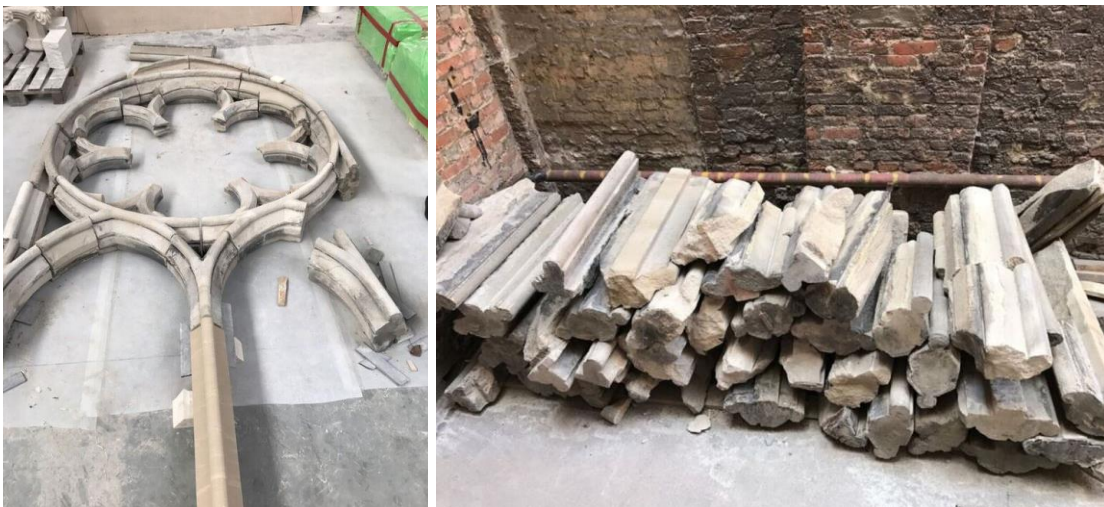
Fig. 4: Sint-Antonius-a-Paduakerk te Antwerpen: Testen op de natuursteen / uitgenomen monelen en negblokken die niet herbruikt kunnen worden. Delen die wel herbruikt konden worden, werden gesorteerd en terug geplaatst © Steenmeijer Architecten BVBA

Voorbeeld case: Voor de vervanging van de monelen van de Sint-Antonius-a-Paduakerk te Antwerpen werden zowel natuursteen als kunststeen overwogen. Uit de inventarisatie van de te vervangen natuurstenen elementen, bleken deze zeer divers. Een vervanging in

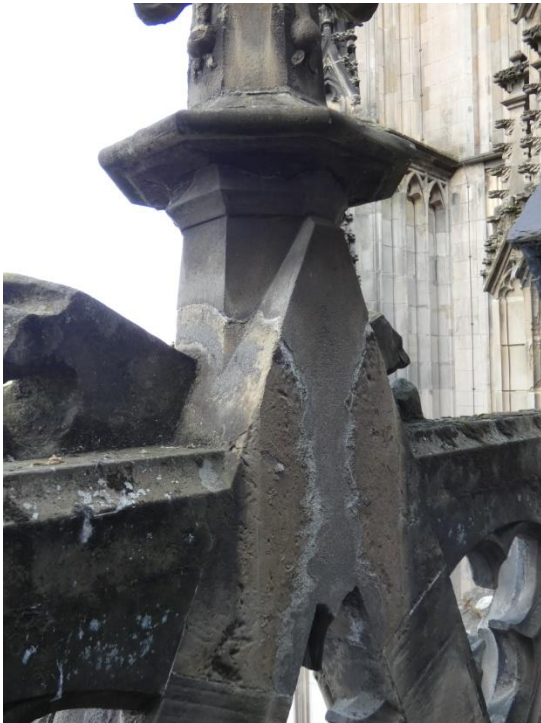
- De cementmortels zijn over het algemeen toegepast op Bentheimer- en Udelfanger zandsteen (figuur 2)
- De cementmortels zijn ook toegepast t.b.v. de reparaties van de zerken en vloertegels van hardsteen, Doornikse steen en Noir de Mazy (figuur 3)
- Tijdens de huidige restauratie is een deel van de cementgebonden reparatiemortels gehandhaafd in combinatie met nieuwe herstellingen, omdat gebleken was dat de reparaties nog in goede staat verkeerden en geen schade aanrichten aan het omliggende zandsteen (Hierdoor kon het oorspronkelijke traceringsblok behouden blijven) (figuur 4).

Fig. 2: Herstel Udelfanger zandsteen met een harde cementgebonden mortel

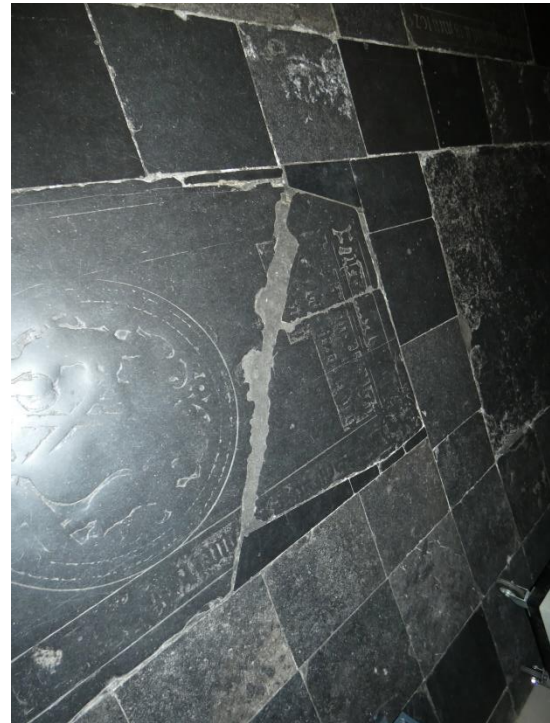
Fig. 3: Reparaties zerk met harde cementgebonden mortel

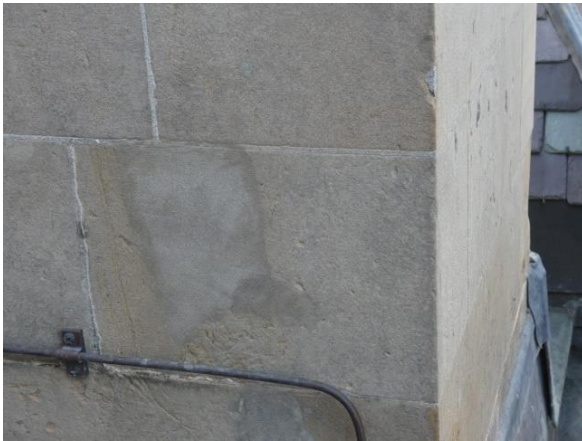
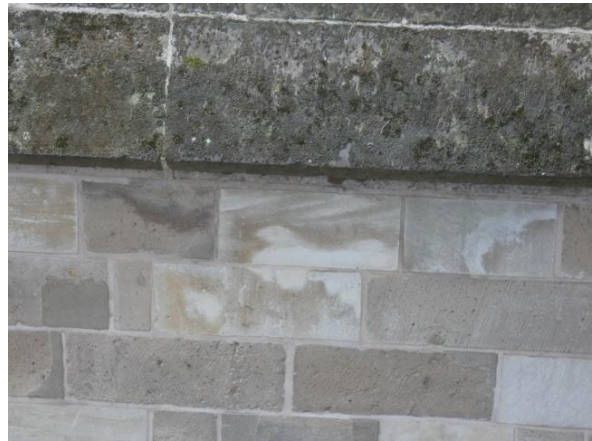
Fig. 5 en 6: Reparaties met reparatiemortels van zandsteen blokken. Duidelijk is de ontkleuring van de Jahn M70 natuursteenherstelmortel zichtbaar

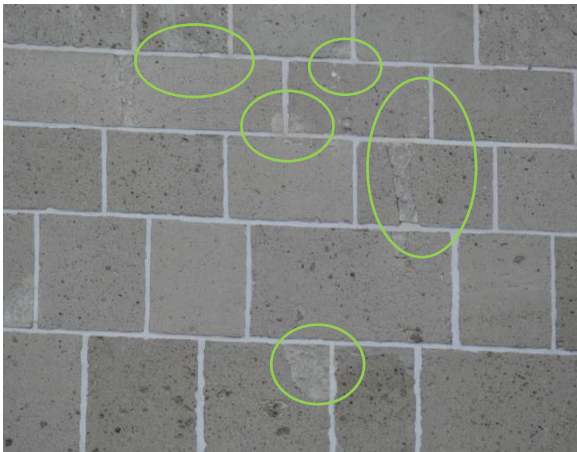
Fig. 7: Reparaties van tufsteen met M70 tufsteen reparatiemortel en ontstoord met mineraalverf

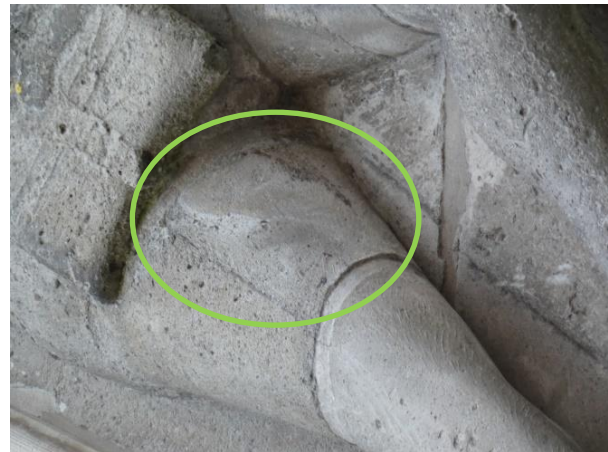
Fig. 8: Reparaties van authentiek tufsteen reliëfblok t.b.v. IBACH Voltränkung procedé

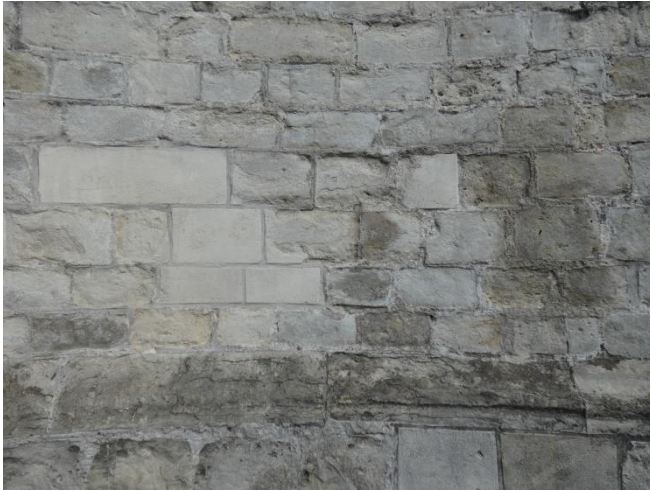
Fig. 11: Oppervlakteherstel Monulit natuursteen-Reparatiemortel. Door de vlakken volledig te vullen is men doorgeschoten in de toepassing van reparatiemortel. Het Monulit oppervlak vertoont na 20 jaar nog geen verwerking

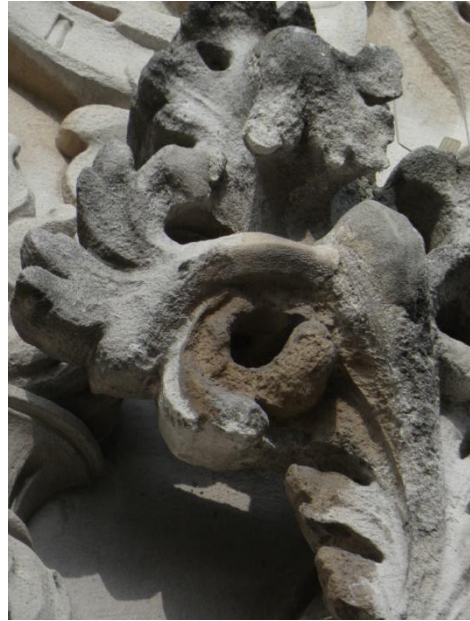
Fig. 12: Conserveren en modelleren hogel wimberg

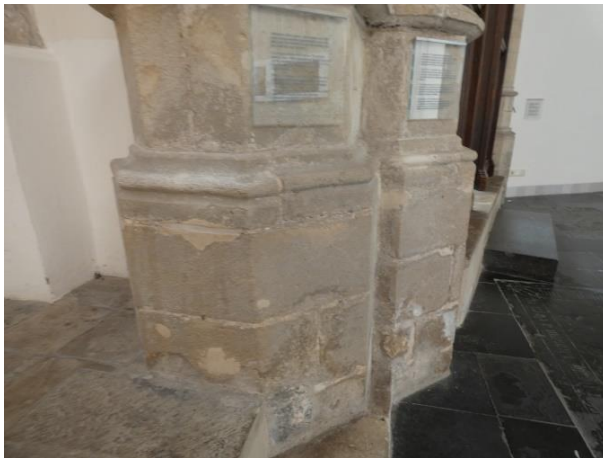
Fig. 13: Reparaties met Monulit kalksteen reparatiemortel

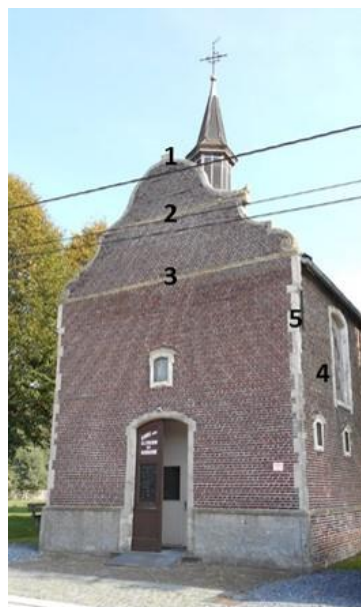
In de gevels waren verschillende natuurstenen elementen aanwezig die herstel vereisten, met name de halfronde boog van de topgevel (1), de bovenste waterlijst (2), de onderste waterlijst (3) de raamomlijstingen en de 15 statiekapelletjes (4) en de hoekblokken (5)

Fig. 2: Voorgevel van de kapel voor restauratie met aanduiding van de te restaureren elementen: opgevel (1), de bovenste waterlijst (2), de onderste waterlijst (3) de raamomlijstingen en de 15 statiekapelletjes (4) en de hoekblokken (5)

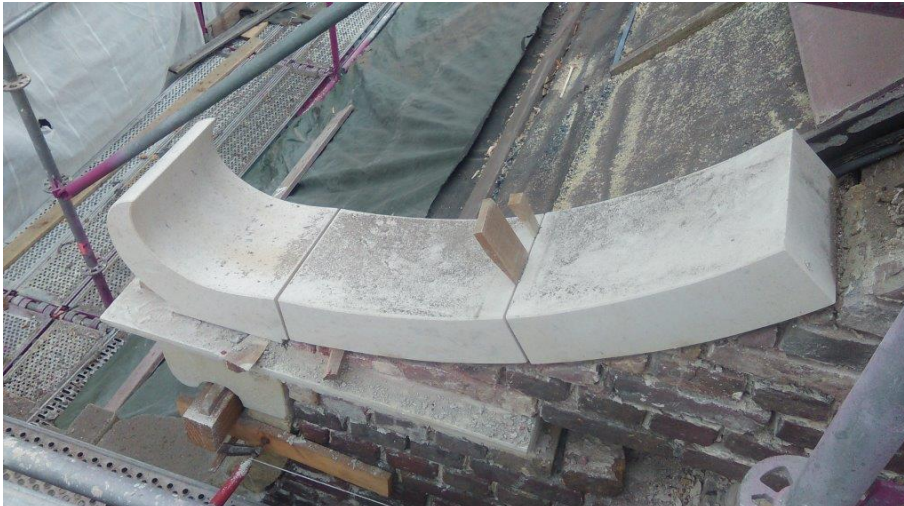
De dekstenen van de halfronde boog bestonden uit Ledesteen. De blokken werden bij een vorige noodingreep ingecementeerd, waardoor de stenen verstikt werden en volledig kapot gevoren waren. Bijgevolg bestond geen andere oplossing dan deze te vervangen. Gezien de grote volumes was het niet mogelijk hier voldoende en betaalbare nieuwe of recuperatie Ledesteen voor te vinden. Daarom werd geopteerd om de boog te vervangen door Massangis Roche Jaune Claire, hetgeen gezien de blootstelling in de gevel een veilige keuze was. Men heeft het principe gehanteerd om alles wat vervangen werd boven de bovenste waterlijst te vervangen met Massangis Roche Jaune Claire om een duidelijk onderscheid zichtbaar te maken tussen oud en nieuw.

Fig. 3: Steenvervanging van de halfronde boog met Massangis Roche Jaune Claire

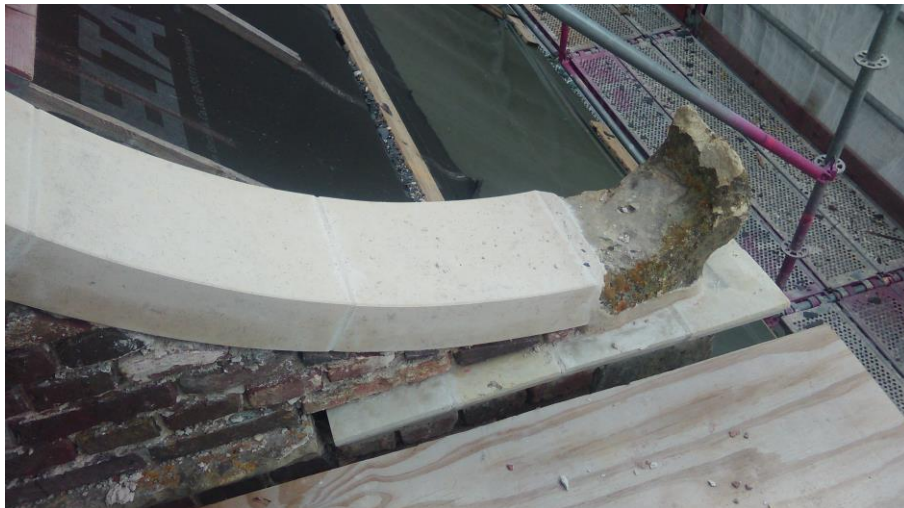
Eén van de krullen op de hoek van de boog was nog in relatief goede staat. Daarom werd geopteerd om deze opnieuw te integreren als historische getuige. Eens op zijn plaats werd het duidelijk dat het contrast van de verweerde Ledesteen te groot was met de nieuwe Massangis. Daarom werd uiteindelijk beslist deze ook te vervangen en de originele steen binnen in de kerk te bewaren als getuige.

Fig. 5: Integreren van originele Ledesteen als historische getuige

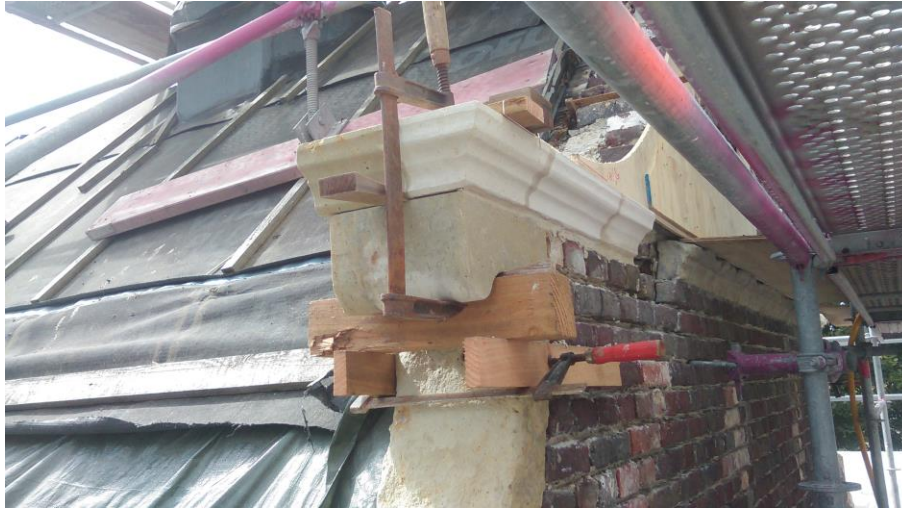
Deze waterlijst bestond uit Ledesteen en had als waterlijst duidelijk goed zijn werk gedaan. Maar door de blootstelling was deze zeer sterk verweerd. Een bijkomend probleem was dat de queue slechts 2 cm diep in het metselwerk zat en dit een gevaar vormde voor de stabiliteit. Er werd beslist deze lijst volledig te vervangen met Ledesteen. Aangezien het hier om kleinere volumes ging, kon hiervoor voldoende recuperatiesteen gevonden worden. In het midden van de waterlijst werd de best geconserveerde van de originele blokken als historische getuige geïntegreerd.

Fig. 6: Steenvervanging van de bovenste waterlijst met gerecupereerde Ledesteen

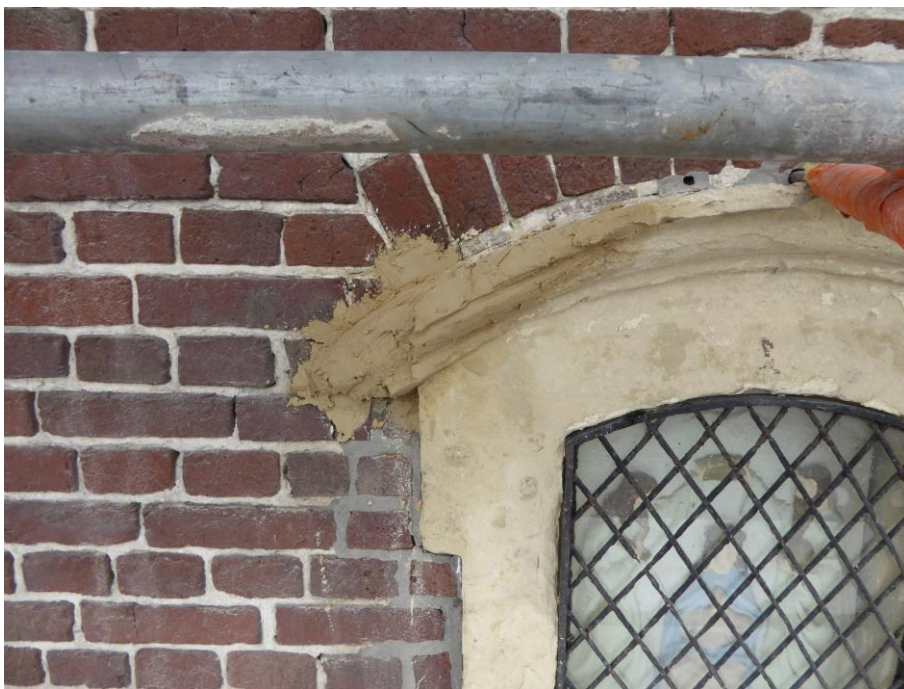
Fig. 12: Lacune tijdens het aanzetten van de mortel
