Reparatie van steenachtige materialen

REPARATIE VAN STEENACHTIGE MATERIALEN

Breda 9 november 2018

Editor:
Wido Quist
Nathalie Vernimme
Rob van Hees

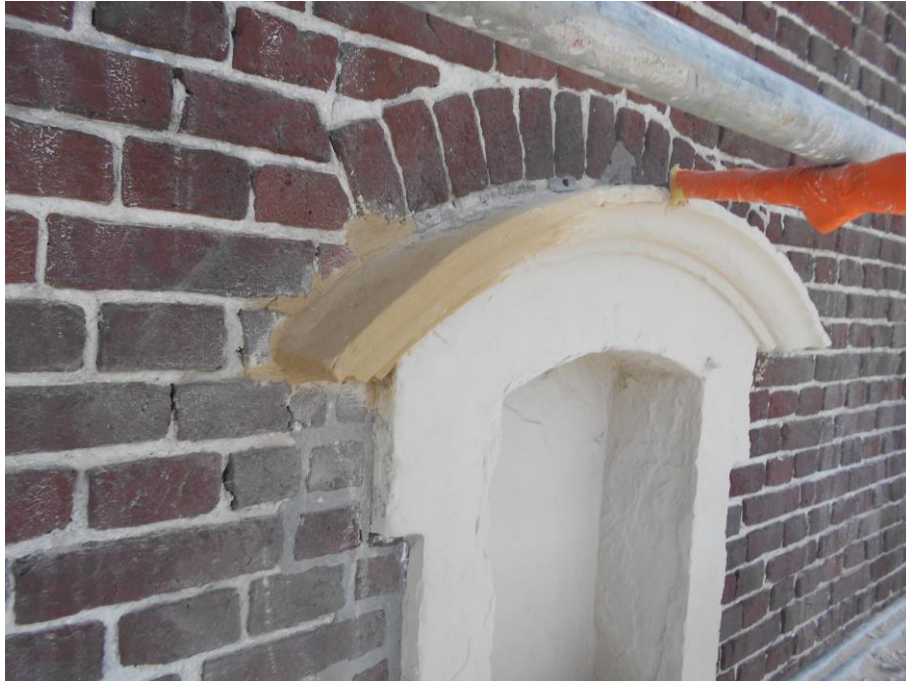
Fig. 13: Lacune na aanvulling

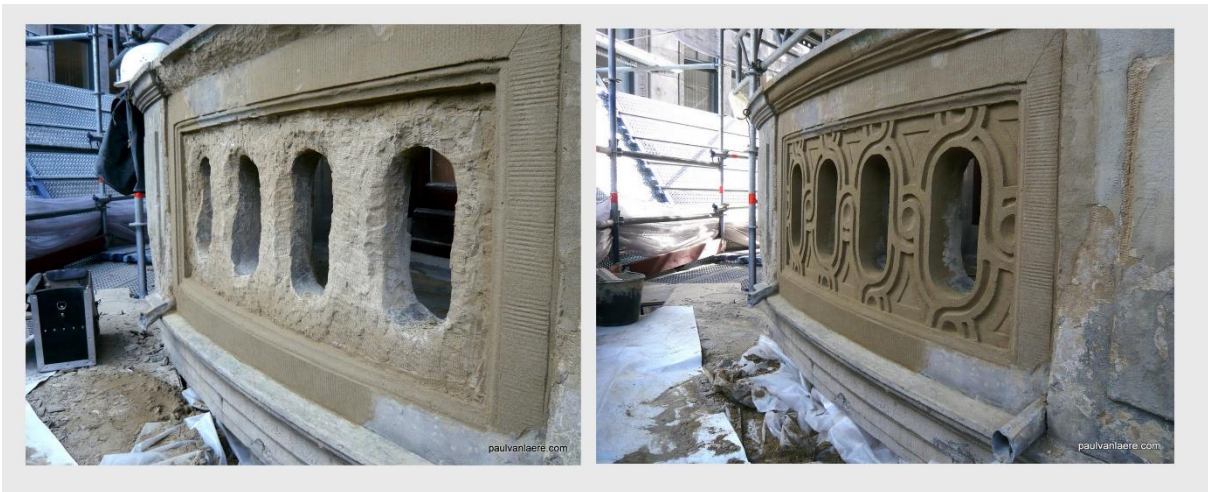
Fig. 3: Mortelrestauratie van een balkon (Kneuterdijk, Den Haag).

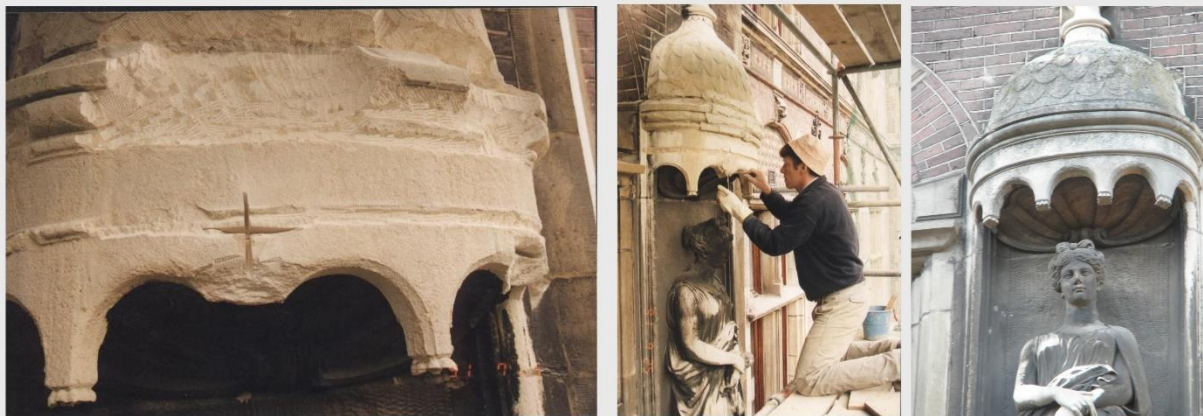
Fig. 5: 30 jaar geleden, restauratie baldakijn van kalksteen (Korte Poten, Den Haag).
