Inventarisatie opgetreden stormschades aan  
asfaltbetonbekledingen

Projectnummer : e0800644-3  
Offertenummer en datum : n080196/ov/maw d.d. 29 april 2008  
Titel rapport : Inventarisatie opgetreden stormschades aan  
asfaltbetonbekledingen  
Status rapport : **DEFINITIEF**

Naam opdrachtgever : STOWA  
Adres : Postbus 8090  
Plaats : 3503 RB UTRECHT  
Naam contactpersoon : de heer ir. L.R. Wentholt  
Datum opdracht : 27 mei 2008  
Kenmerk opdracht : 2008-0432-LRW-451163-BNE

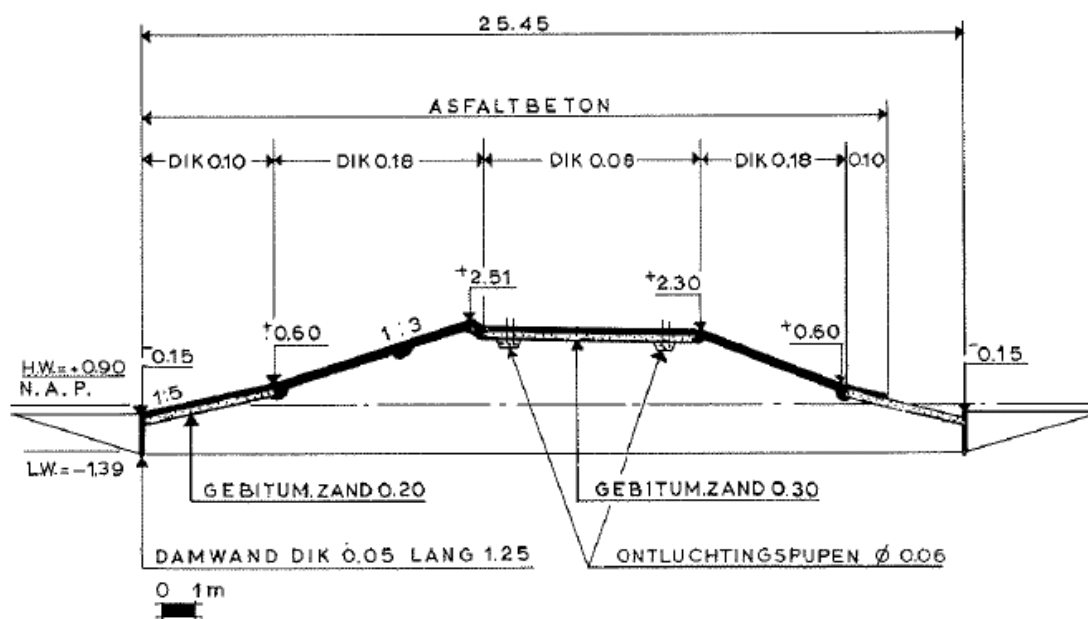
Figuur 5.1: Dwarsprofiel Veerdam te Holwerd

De bekleding bestaat uit een laag asfaltbeton (10 - 18 cm) op gebitumineerd zand. De schades zijn ontstaan tijdens een storm in september en december 1954 [1]. In figuur 5.1 is het dwarsprofiel opgenomen.

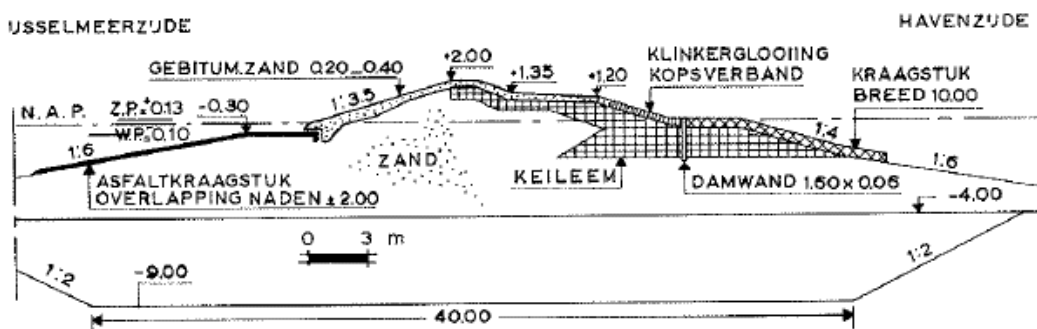
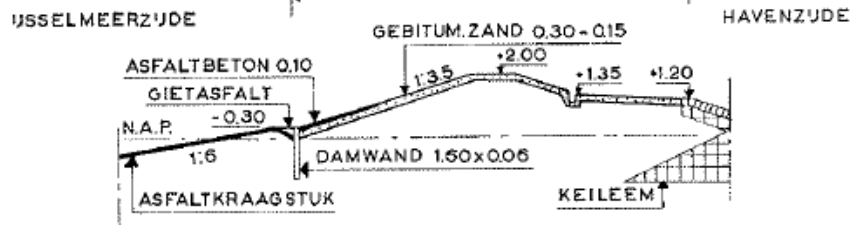
Figuur 7.1: Dwarsprofiel Leidam

De bekleding bestaat uit gebitumineerd zand. Hieronder ligt een asfaltkraagstuk van gietasfalt. De schades zijn ontstaan tijdens twee stormen waarvan één in februari 1953 [1]. In figuur 7.1 is het dwarsprofiel opgenomen.

Opmerking: de hierboven vanuit [1] overgenomen beschrijving lijkt alleen mogelijk als er scheuren zijn opgetreden ter plaatse van de overlap of als er geen of slechte hechting was van het gietasfalt ter plaatse van de overlap. In het laatste geval zou het gietasfalt bij de overlap stukje bij beetje kunnen zijn afgebrokkeld.

Tijdens de storm werd zware schade aangericht ten gevolge van het "klapperen" van de bovenranden van de kraagstukken onder invloed van de golfbeweging. Er ontstond een naad tussen het kraagstuk en de bovenbekleding met als gevolg uitspoeling van zand.

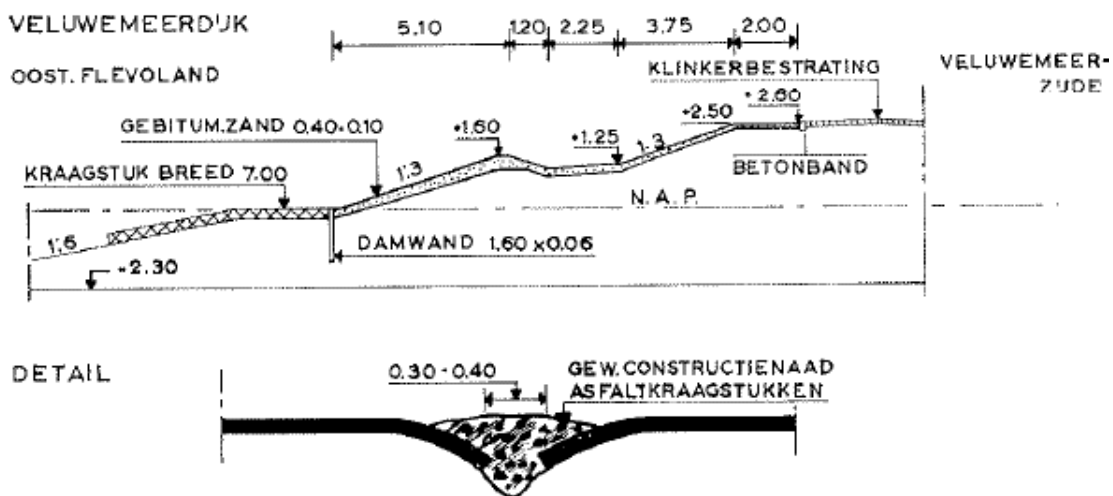
Figuur 8.1: Dwarsprofiel Veluwemeerdijk (opm: in detail gew. = gewijzigd)

De bekleding bestaat uit gebitumineerd zand. De bekleding wordt na het droogvallen niet opgeruimd, maar afgedekt met klei en een grasmat. Dus er is een groot percentage holle ruimte aanwezig. De schade is ontstaan tijdens een storm met de kerst van 1954 [1]. In figuur 8.1 is het dwarsprofiel opgenomen.

Schade aan gebitumineerd zand.

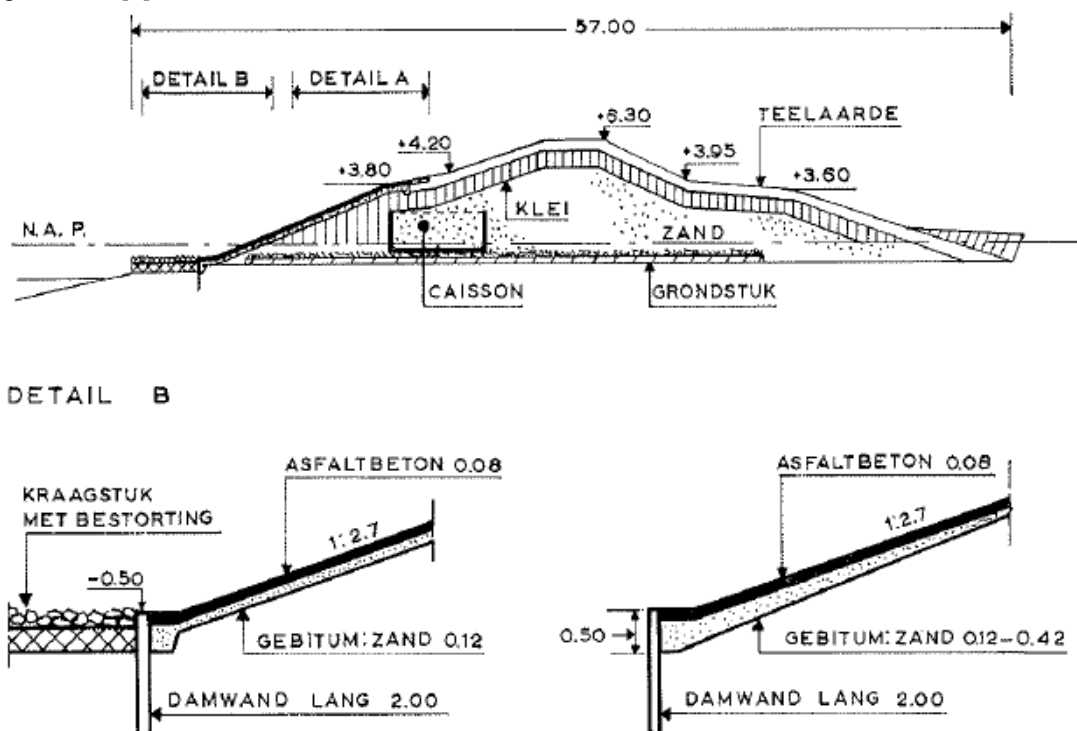
Figuur 9.1: Dwarsprofiel Ringdijk van Schelphoek

De bekleding bestaat uit 8 cm asfaltbeton op 12 cm zandasfalt. In figuur 9.1 is het dwarsprofiel opgenomen [1].

Deformatie door scheuren. Zie foto 9.1 [2].

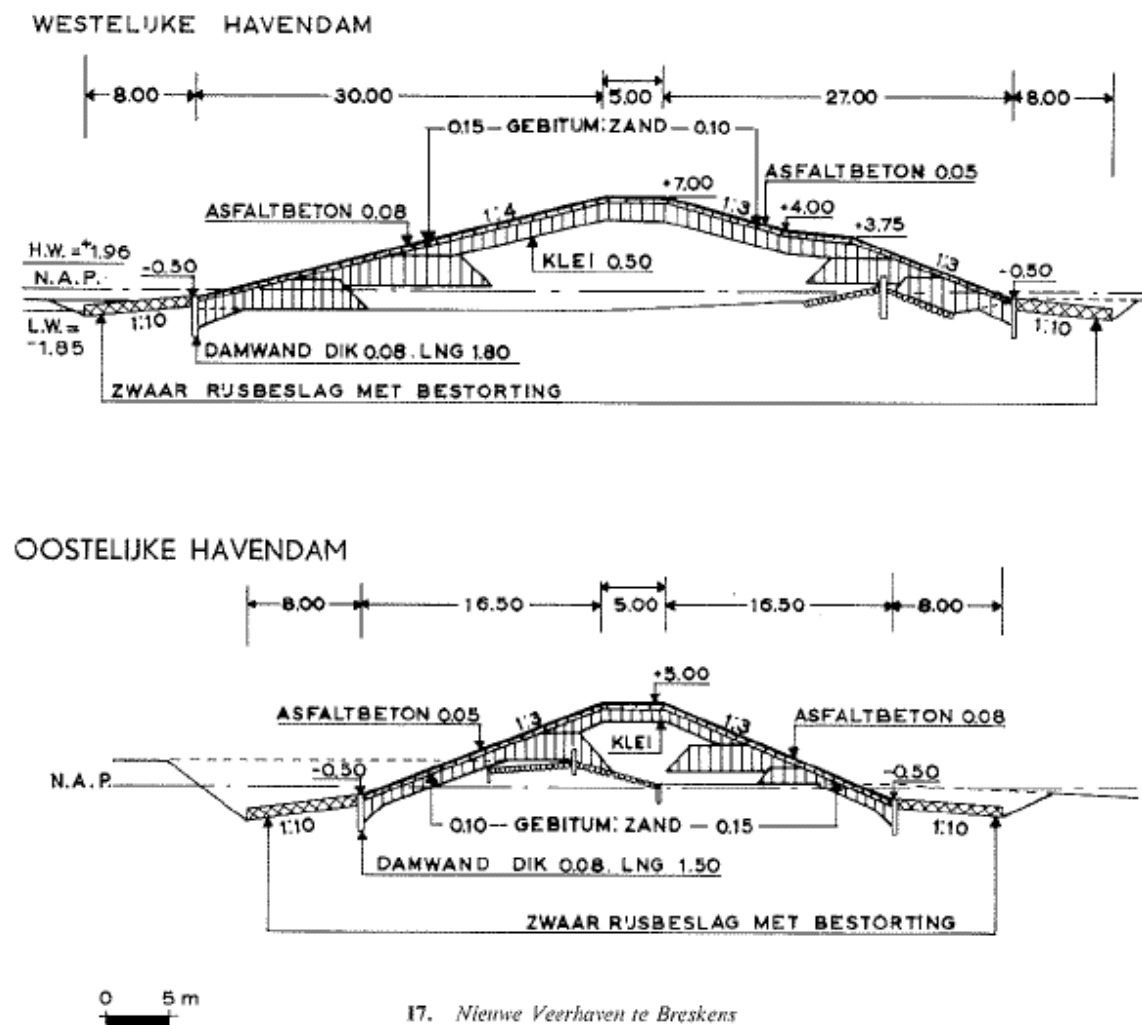
Figuur 10.1: Dwarsprofiel Veerhavens Breskens

De bekleding bestaat uit 8 cm asfaltbeton op 15 cm zandasfalt. In figuur 10.1 is het dwarsprofiel opgenomen [1].

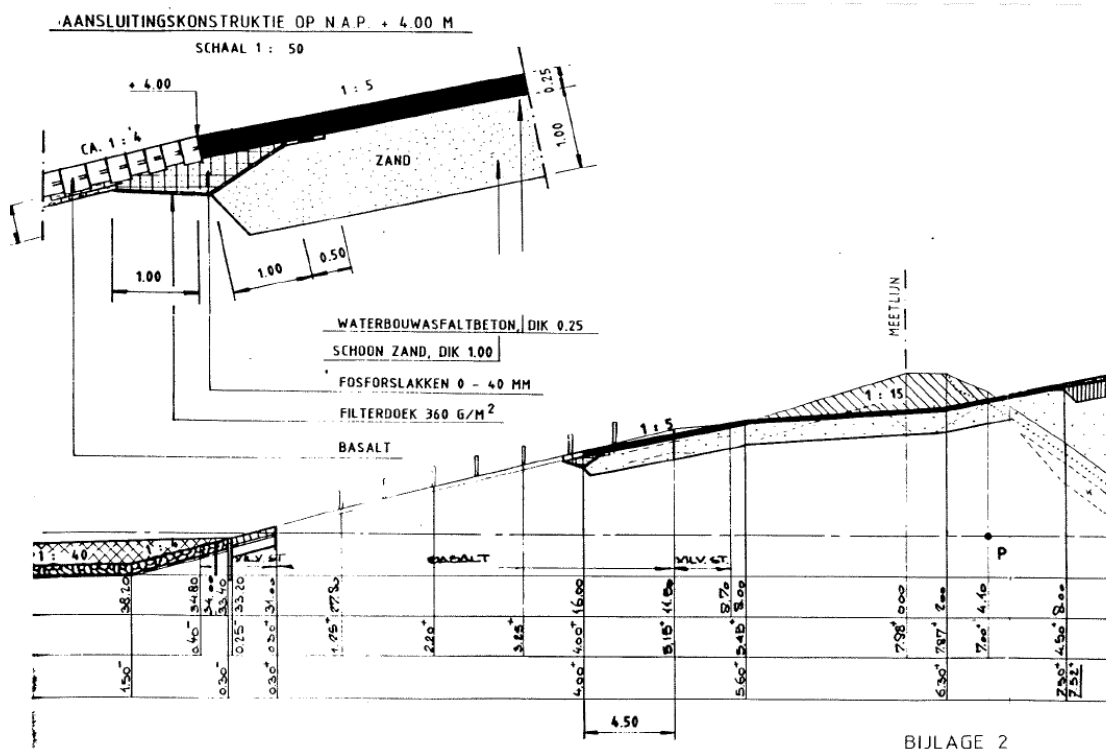
Figuur 12.1: Dwarsprofiel Jong Breskens Polder

De bekleding bestaat uit 25 cm waterbouwasfaltbeton. In de maanden januari en februari 1990 zijn er een aantal stormen geweest. Bij een van deze stormen is er schade opgetreden aan de bekleding van de Jong Breskens polder. In figuur 12.1 is het dwarsprofiel opgenomen [6].

Er was schade aan de basaltzuilen en asfaltbeton.

Het basalt is gedeeltelijk uitgelicht waarna ook het filtermateriaal van geklopt puin kon verdwijnen. Ook ter plaatse van de overgangsconstructie is de bekleding uitgelicht en is granulair filtermateriaal en het geotexiel weggespoeld. Als gevolg hiervan kon zand uitspoelen onder de bekleding van asfaltbeton. De bekleding van asfaltbeton raakte sterk gedeformeerd en er ontstonden scheuren. De indruk bestaat dat de bekleding op het oude dijklichaam, dat uit klei bestaat, is terechtgekomen.

De schade is ontstaan in de bekleding van basalt en is niet door de overgangsconstructie gestopt, waardoor de asfaltbekleding kon worden ondermijnd.

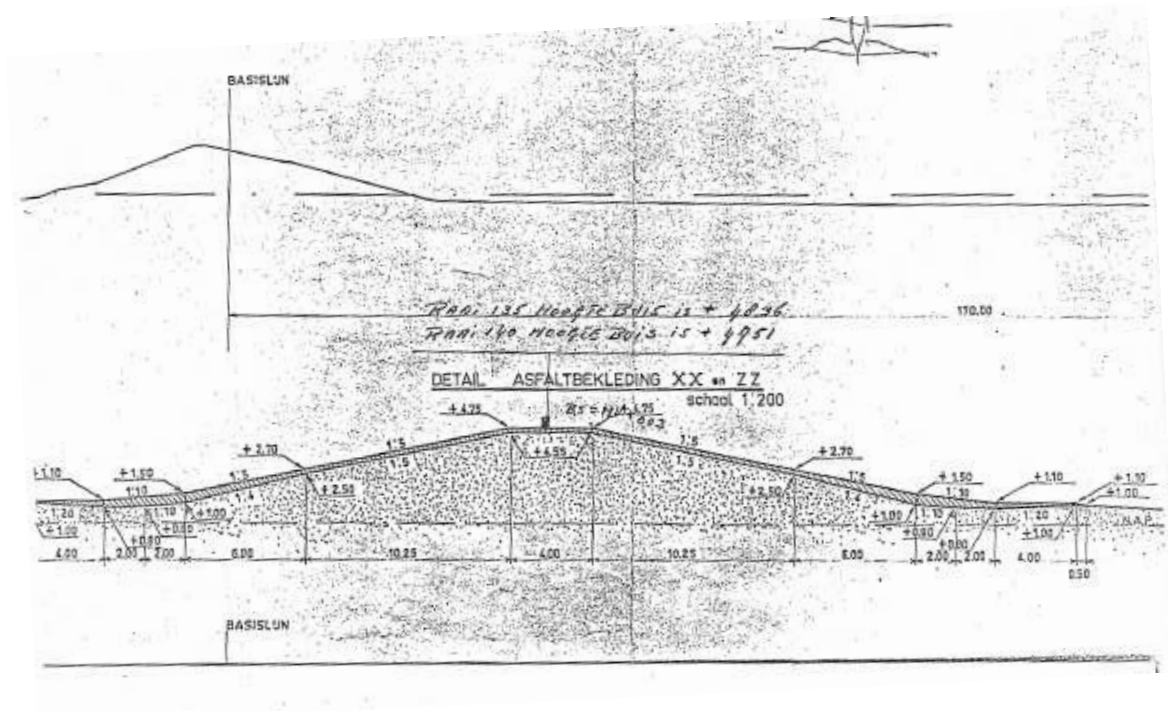
Figuur 13.1: Dwarsprofiel strekdam te Delfzijl

De bekleding bestaat uit 20 cm asfaltbeton. In figuur 13.1 is het dwarsprofiel opgenomen [7].

De waterbouwasfaltbetonbekleding van de strekdam dateert van de jaren 60. In latere jaren zijn vaksgewijs herstelwerkzaamheden uitgevoerd waarbij de toplaag is gefreesd en de vakken zijn voorzien van een nieuwe toplaag. Na de storm van november 2006 (zie ook Lauwersoog) is op deze vakken schade ontstaan door het loskomen van de "nieuwe" toplaag. Met andere woorden het in de freesvakken aangebrachte asfalt is geheel uit de freesvakken verdwenen. Zie foto's 13.1 [7] en 13.2 [7]. In bijlage 2 zijn meer foto's opgenomen [7].

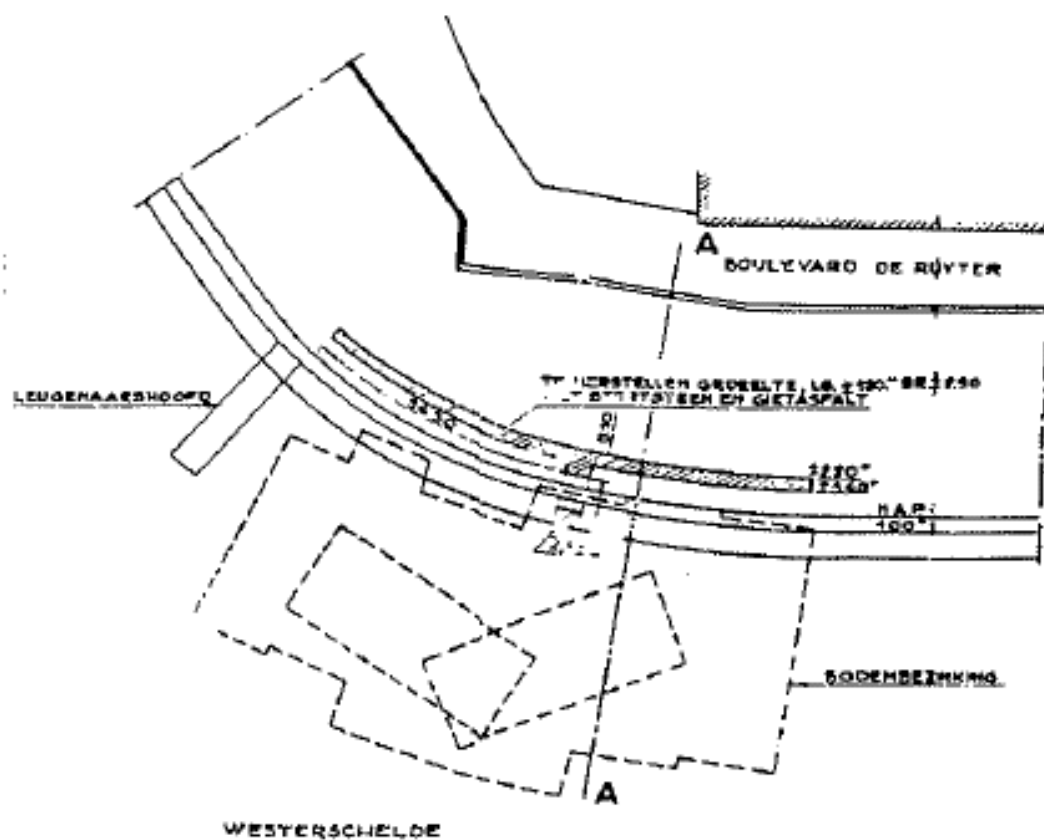
Figuur 14.2: Situatie Leugenaarshoofd

Na een storm een week later (29 januari) was er weer veel schade. De volgegaten scheuren stonden weer open. De zuilen in het meest westelijke gat, nabij Leugenaarshoofd, stonden niet meer goed gezet. Grote horizontale scheur door het gat heen. De middelste zuilen lagen door elkaar heen. Een gedeelte van het asfalt tussen het middelste en het oostelijke gat was weggeslagen (zie figuren 14.2 t/m 14.3). Reparatie ter plaatsen van het Leugenaarshoofd was goed gebeurt (stortsteen aangebracht en gepenetreerd met gietasfalt). Er is geen schade meer geweest.

De reparatie van de bekleding te oosten van het Bakkershooft was moeilijker. Dit gedeelte is het meest kwetsbaar en de schade het ernstigst. Er is een studie uitgevoerd naar de te verwachten waterdrukken. WAB tot NAP +2,20 m is vervangen door met giet asfalt gepenetreerde stortsteen.

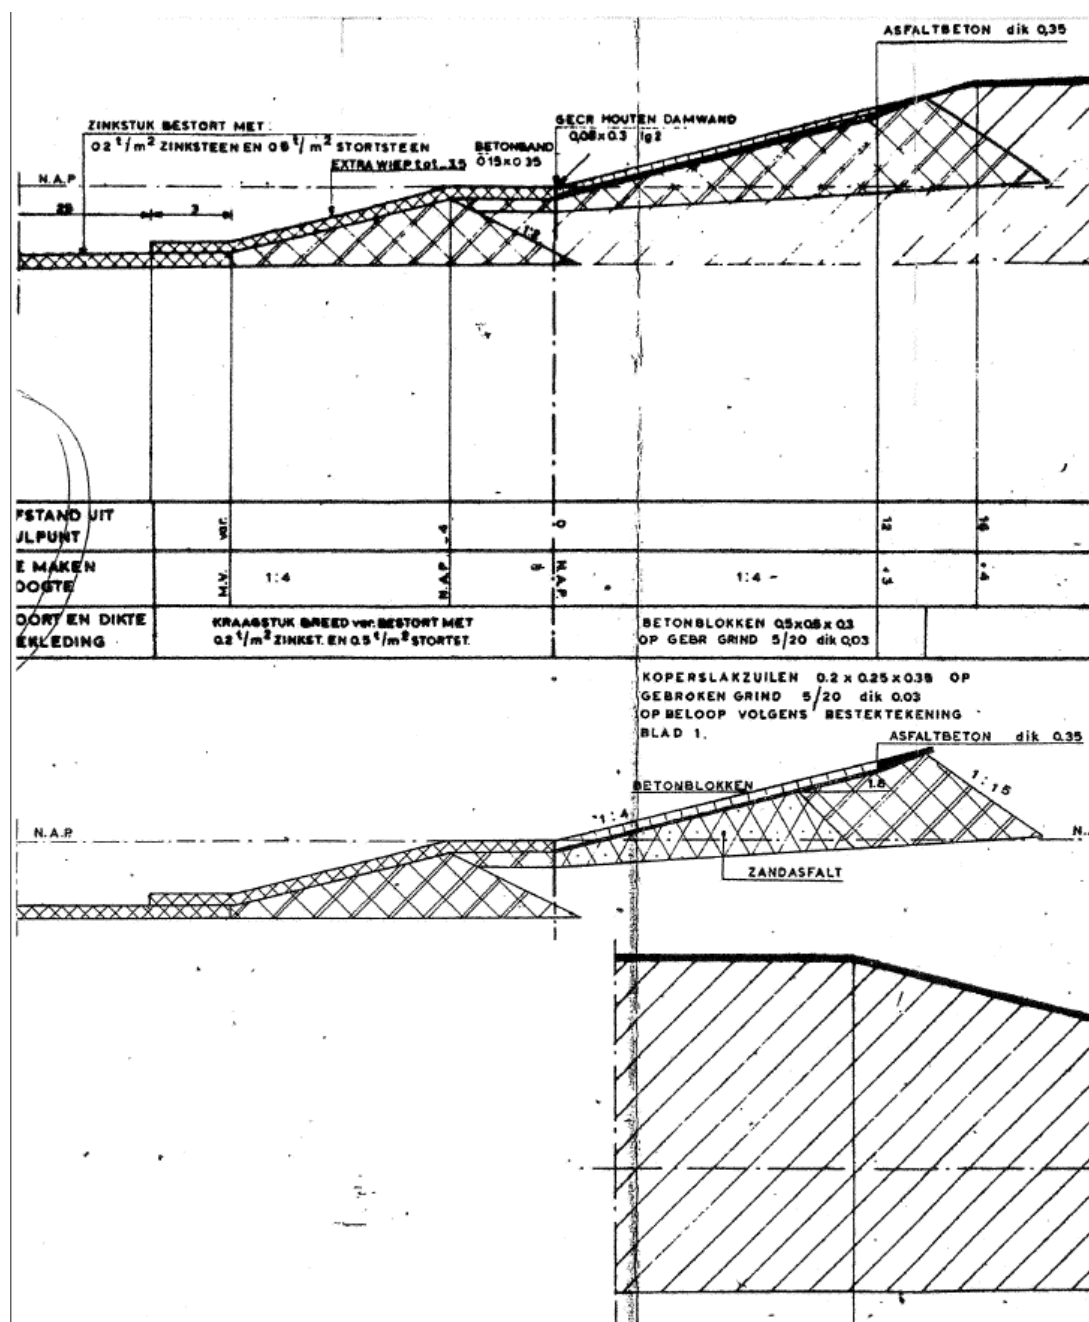
Figuur 16.1: Dwarsprofiel van de dijk

In dit hoofdstuk is de schade opgenomen die ontstaan is tijdens hoogwater op 21-02-2007 en 18-03-2007. Het betreft een voormalig werkeiland Oosterscheldekering tussen Hammen en Schaar). De bekleding bestaat uit 35 cm asfaltbeton ter plaatse van de scheg. In figuur 16.1 is het dwarsprofiel opgenomen [9].

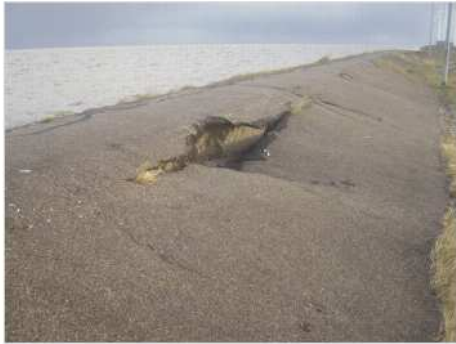
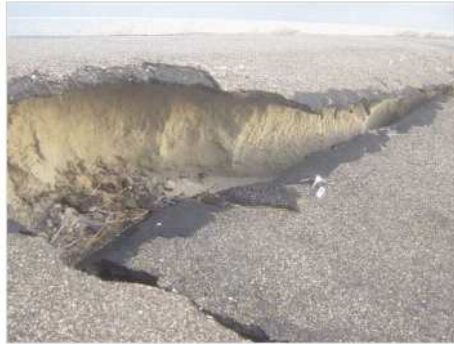
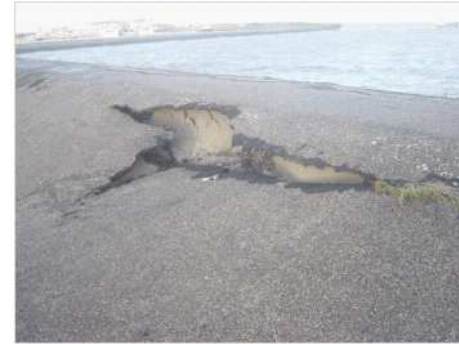
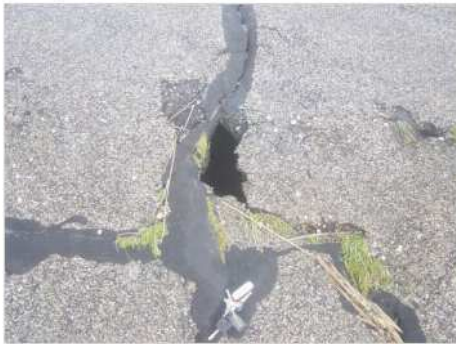
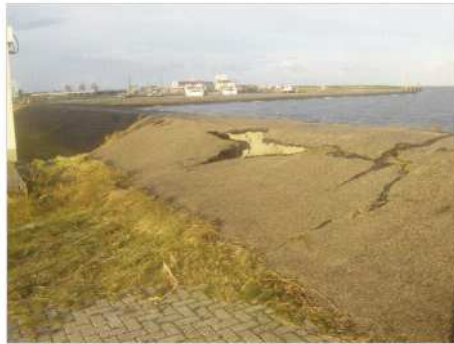
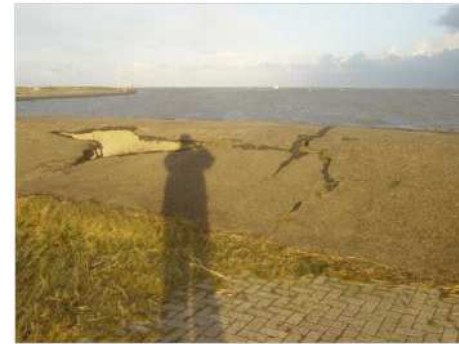
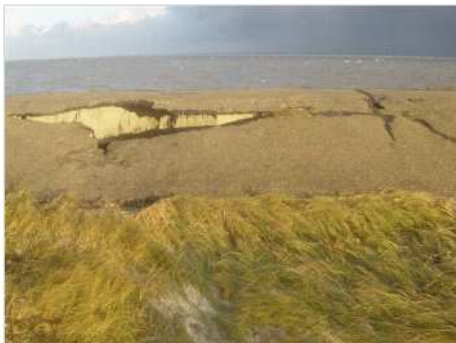
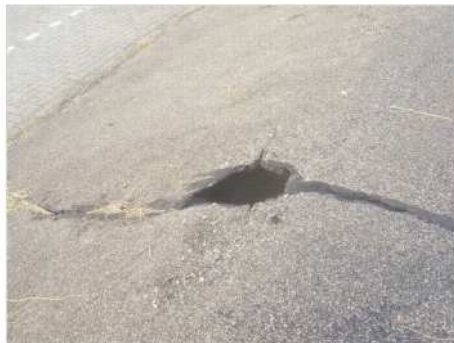
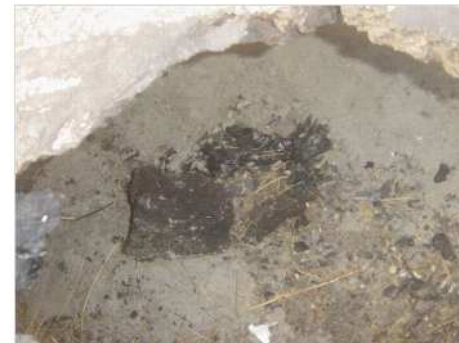
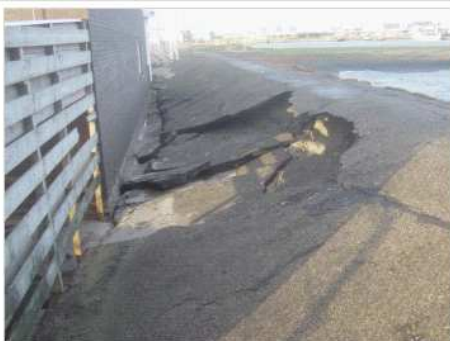
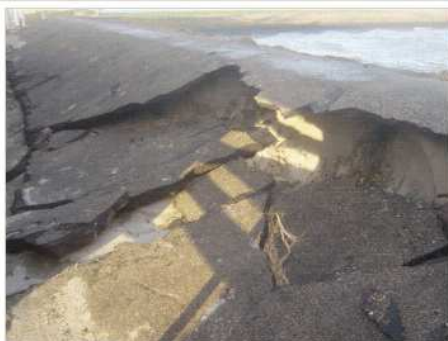
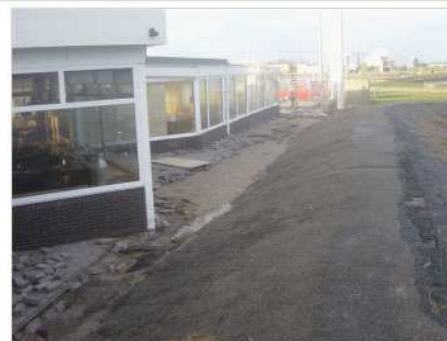
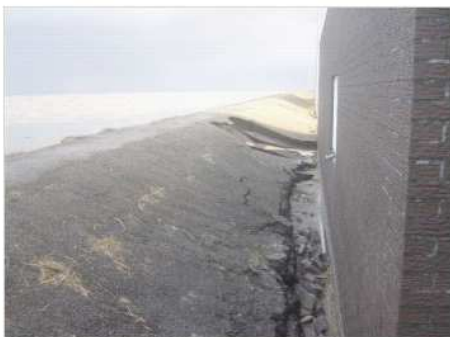
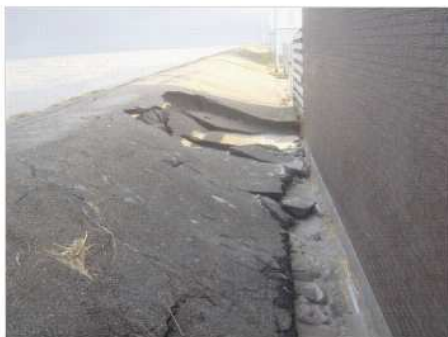
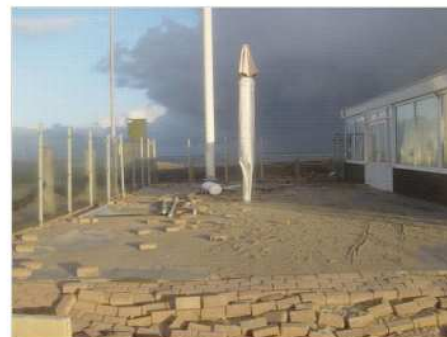
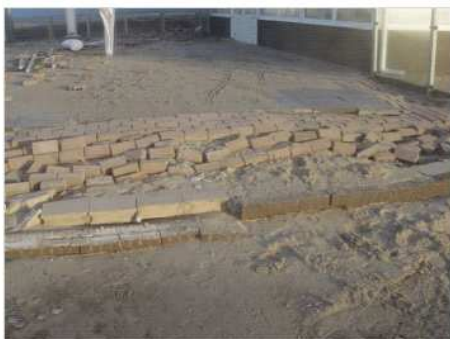
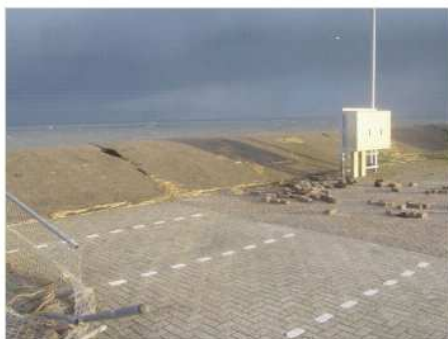
Foto's stormschade Lauwersoog

De schade ontstaan aan de dijk is waarschijnlijk veroorzaakt door aanwezige scheuren en gaten aan de binnenzijde van de dijk. Door golfoverslag is water via deze scheuren en gaten onder de bekleding gekomen. De schade is waarschijnlijk ontstaan door overdruk en/of materiaaltransport door bijvoorbeeld scheuren onder in de bekleding. Hierdoor is de bekleding bezweken. In de bijlage 1 zijn foto's van de schade opgenomen [5].
