# Duurzaamheid van Elastocoast

Eindrapportage Bachelor Eindwerk

Tim van Cuyck  
1353845  
20-6-2011

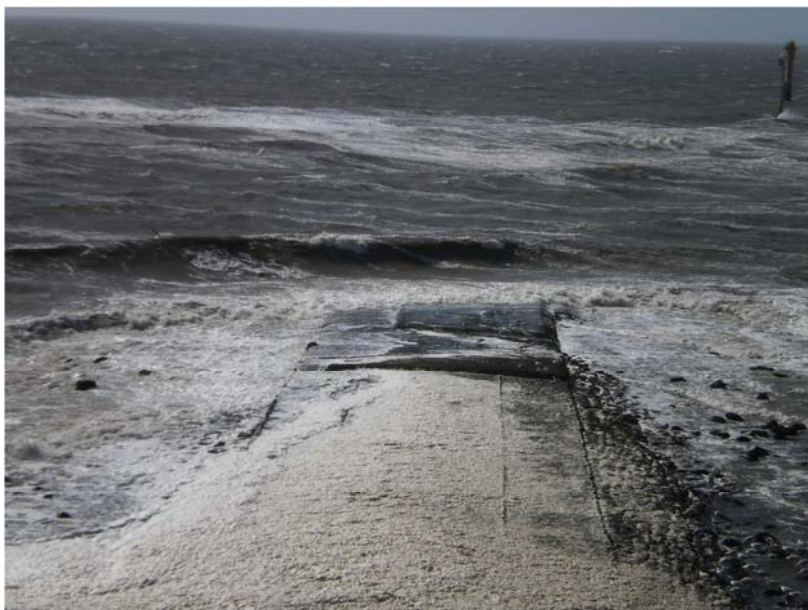
**Figuur 6 De golfbreker bij Petten**

Op macroschaal is er geen zichtbare schade opgetreden. Er zijn geen scheuren zichtbaar en de constructie lijkt ook niet verzakt of afgeschoven. Ook zijn er geen grote brokstukken Elastocoast weggeslagen. Wel lijkt er op een aantal plaatsen een gat te zijn geboord dat weer is opgevuld. Waarschijnlijk is dit gedaan om de sterkte van het Elastocoast te testen.

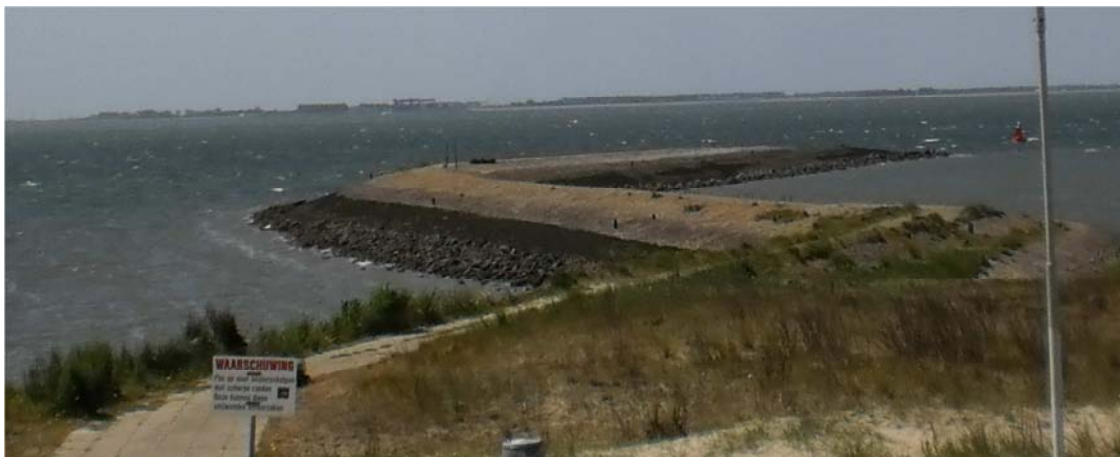
**Figuur 10 Locatie Zuidbout**

De eerste indruk van deze dijk is dat hij nog steeds in een prima staat is. Er is geen zichtbare schade op macroschaal. Zo zijn er geen scheuren te zien en zijn er ook geen verzakkingen of afschuivingen waarneembaar. Verder zijn ook hier geen grote brokstukken Elastocoast weggeslagen. Ook in deze dijk zijn een aantal gaten geboord en later weer opgevuld, waarschijnlijk zijn hier kernen geboord om de sterkte van de dijk te controleren. Verder is er bij deze dijk wel sprake van wat zand en kleine steentjes maar deze worden in zulke kleine hoeveelheden aangetroffen dat de constructie hier niet door verstopt raakt. Het behoud zijn open structuur.

Op microschaal is er wel schade ontstaan. Er worden enkele tientallen losse steentjes gevonden en aan het oppervlak zijn gebroken verbindingen te zien, wat er op wijst dat er steentjes zijn

weggespoeld. Ook worden twee gebroken steentjes (zie figuur 11) gevonden. De belangrijkste reden voor schade aan de constructie is het breken van een lijmverbinding. Bijna alle losse steentjes en gaten in de constructie zijn ontstaan door kapotte verbindingen tussen de steentjes (zie figuur 12).

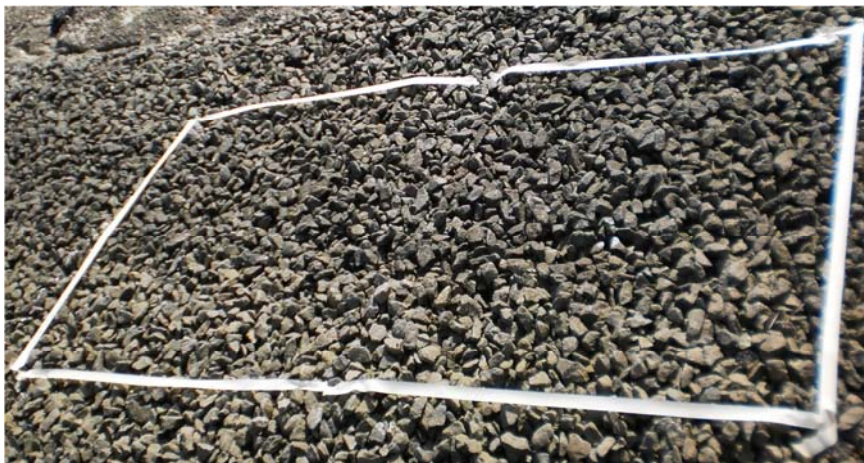
**Figuur 13 Gebied van 1 bij 2 meter uitgezet op dijk**

Om de schade aan de dijk te kwantificeren en te onderzoeken hoe de schade zich in de afgelopen jaren heeft ontwikkeld (Bijlsma 2008&2009) is ervoor gekozen om steentjes te tellen die uit de constructie zijn verwijderd. Hiervoor zijn op drie plaatsen vakken uitgezet van 1 bij 2 meter (zie figuur 13). Zo is er bij de verschillende constructiediktes (10, 20 en 30 cm) geteld hoeveel steentjes er missen. De vakken zijn uitgezet aan de bovenzijde van de dijk omdat daar de minste algengroei is en zo de steentjes voldoende zichtbaar zijn. Alle drie de vakken zijn op dezelfde hoogte uitgezet.

De schadepercentages zijn moeilijk te vergelijken met de gevonden schadepercentages door Bijlsma, omdat de vakken niet op dezelfde plaatsen zijn uitgezet. De gevonden waarden liggen echter wel in dezelfde ordegrootte (0-1%), waardoor mag worden aangenomen dat er geen significante toename van de schade is opgetreden.

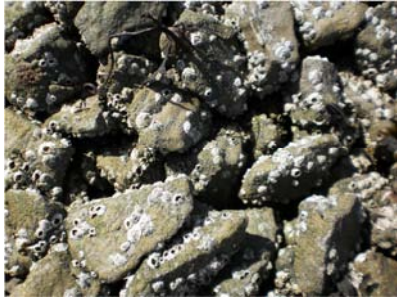
**Figuur 14 Common Limpet**

Naast algen leven er op de steentjes ook schaaldiertjes, de zogenaamde Common Limpet (zie figuur 14).

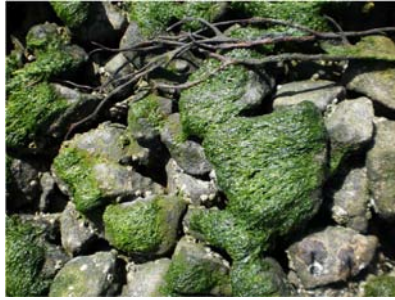
- Bruin: *Fucus Spiralis* (zie figuur 16)
- Groen: *Blindingia Minima* & *Enteromorpha compressa* (zie figuur 15)

**Figuur 15 Enteromorpha Compressa**

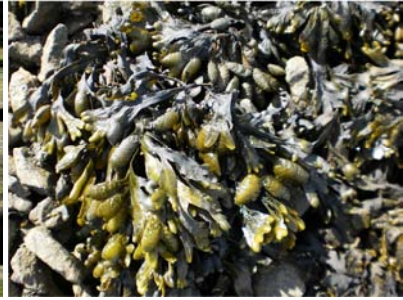
**Figuur 16 Fucus Spiralis**

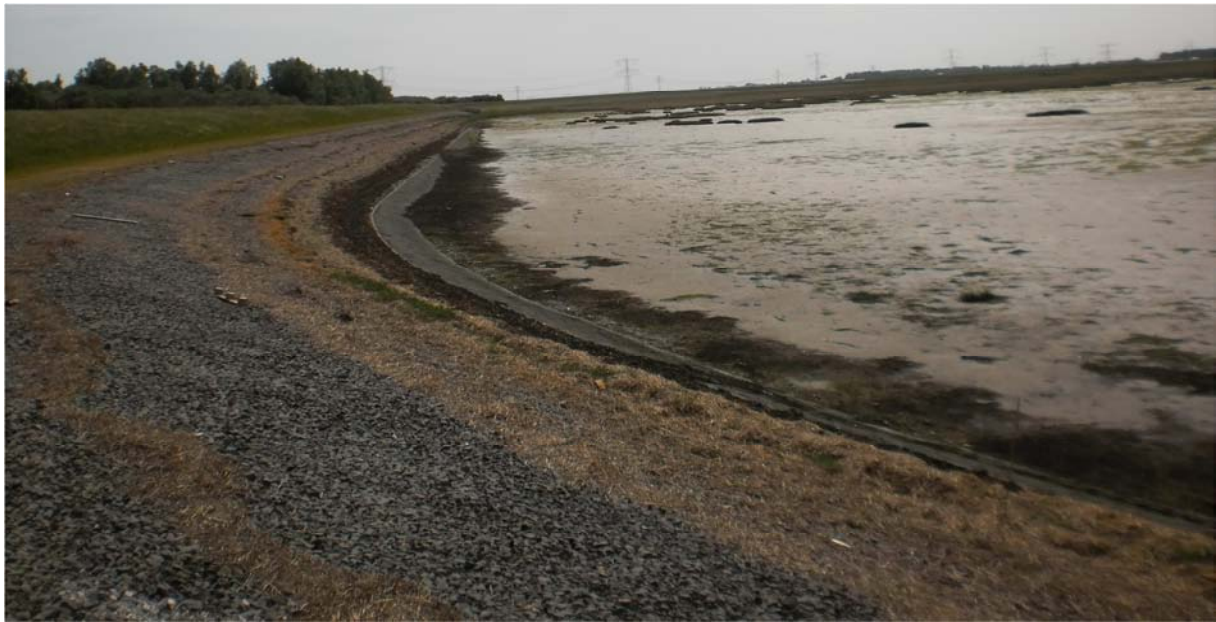
**Figuur 18 Locatie Bath**

De locatie Bath vertoont wel veel schade. Lokaal is de kwaliteit van de dijkbekleding erg slecht en liggen veel stenen los. De belangrijkste oorzaak hiervoor is waarschijnlijk dat de stenen verwerkt zijn terwijl ze nat waren. Hierdoor ontstaat schuimvorming en harden de lijmverbindingen niet goed uit, wat resulteert in erg slappe verbindingen.

Aan te bevelen valt om onderzoek te doen naar de precieze invloed van vocht op de sterkte van een lijmverbinding tussen twee stenen. Verder is het zinvol om tijdens het uitvoeren van een dijkbekleding in Elastocoast maatregelen te nemen die een continue kwaliteit garanderen. Nu wordt steeds een kleine hoeveelheid Elastocoast gemaakt en gestort en dit zorgt voor kwaliteitsverschil tussen de verschillende stortingen. Een continu proces, zoals bij de bereiding van asfalt, zou kunnen zorgen voor een meer homogene structuur van de dijkbekleding. Verder onderzoek is ook gewenst naar het ontstaan van het witte poederachtige laagje op de stenen aan de onderzijde van de dijkbekleding.

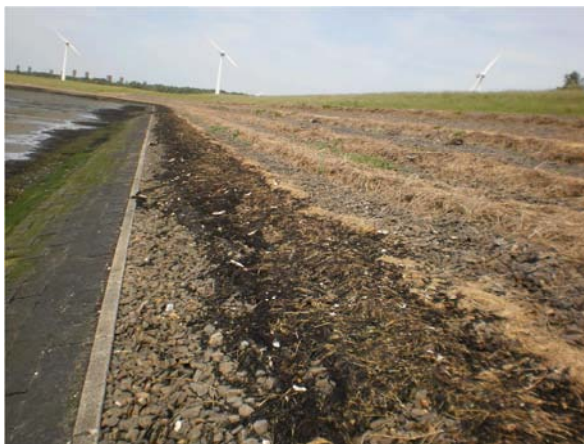
In tegenstelling tot de andere twee locaties, heeft er in Bath nauwelijks ecologische ontwikkeling plaatsgevonden. Op een aantal plaatsen groeit wat gras tussen de stenen, maar verder wordt er eigenlijk niets levends aangetroffen. Wel ligt er veel hout en riet op de dijkbekleding dat is aangevoerd door het hoogwater en blijft liggen als het water weer daalt (zie figuur 25). Tussen dit hout en riet liggen veel dode schaaldieren (zie figuur 26). Ook op de aansluitende dijkbekleding, welke bestaat uit betonblokken, wordt nauwelijks vegetatie aangetroffen.

**Figuur 25 Aangespoeld hout en riet**

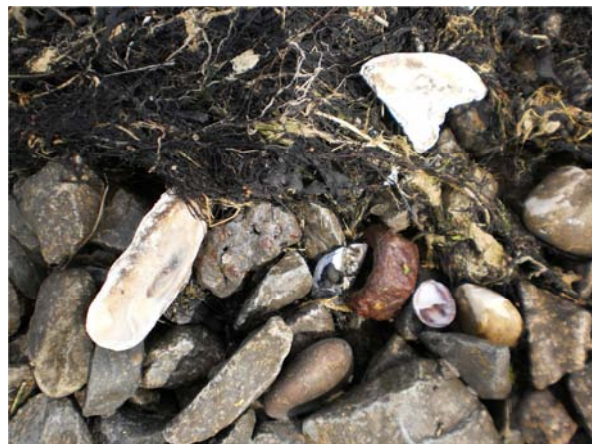
**Figuur 26 Aangespoelde dode schaaldieren**
