# Innovatieve naadbeschermers bij ZOAB inlagen

Jan Voskuilen  
Rijkswaterstaat

Lambert Houben  
Technische Universiteit Delft

## Samenvatting

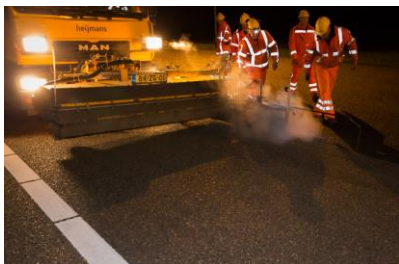
Fig.1 Airjetseal

Code	prijswinnaar	naam naadbeschermer	omschrijving idee
B	Wegenbouw Van den Broek Heteren	Direct Vertical Seal-ZOAB	Alleen voorbehandeling. Na frezen wordt aan de bovenzijde van de zijkant van het oude ZOAB een hete PMB aangebracht.
H	Heijmans	Airjet naadbeschermer	Alleen een nabehandeling door t.p.v. naad aan beide zijden ca. 20 cm LVO middel met een verjongingsmiddel aan te brengen d.m.v. inblazen
B	Boskalis	Lassealer	Alleen nabehandeling van de naad door aan beide zijden van de naad een heet LVO middel met verjongingsmiddel te sproeien en te walsen met een bandenwals
E1	Combinatie ESHA/Van Gelder	Jointfix PB	Na frezen voorbehandeling bovenkant (ca. 20 cm) en zijkant oud ZOAB met LVO met verjongingsmiddel, nabehandeling naad aan beide zijden (ca. 20 cm) met zelfde LVO middel.
E2	Combinatie ESHA/Van Gelder	Jointfix UV	Zelfde voorbehandeling als bij E1, nabehandeling beide zijden van de naad (ca. 20 cm) met UV/O2 bitumen, dat uithardt door UV bestraling.

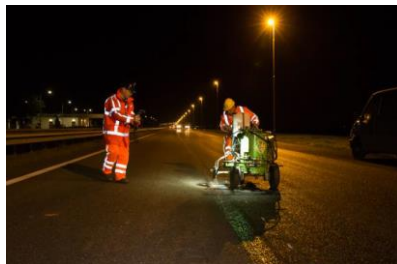
Fig.2 Jointfix PB

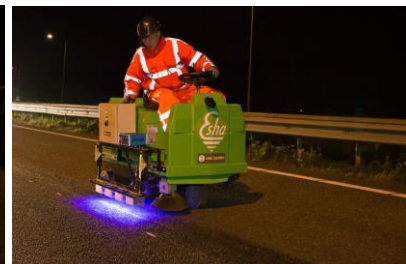
Fig. 3 Jointfix UV

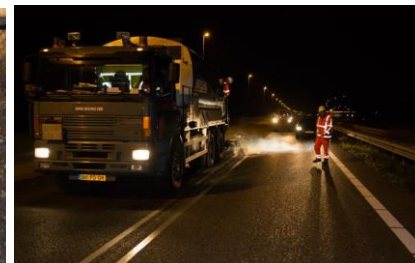
Fig. 5 Lassealer
