**Scholendriehoek**

Om het gehele park een impuls te kunnen geven en het gevraagde programma voor kinderrevalidatie in te passen in de Daniel Goedkoopschool is er een doorgang gecreëerd naar het park. De westvleugel is vergroot en opgetild. Deze interventie zorgt ervoor dat er vanaf de stadskant een doorgaande lijn het park in gaat. Door de publieke functies aan deze doorgang te leggen wordt er een straat gemaakt die gebruikt kan worden door zowel de bezoekers van het revalidatie centrum als de gemeenschap van Bos en Lommer.

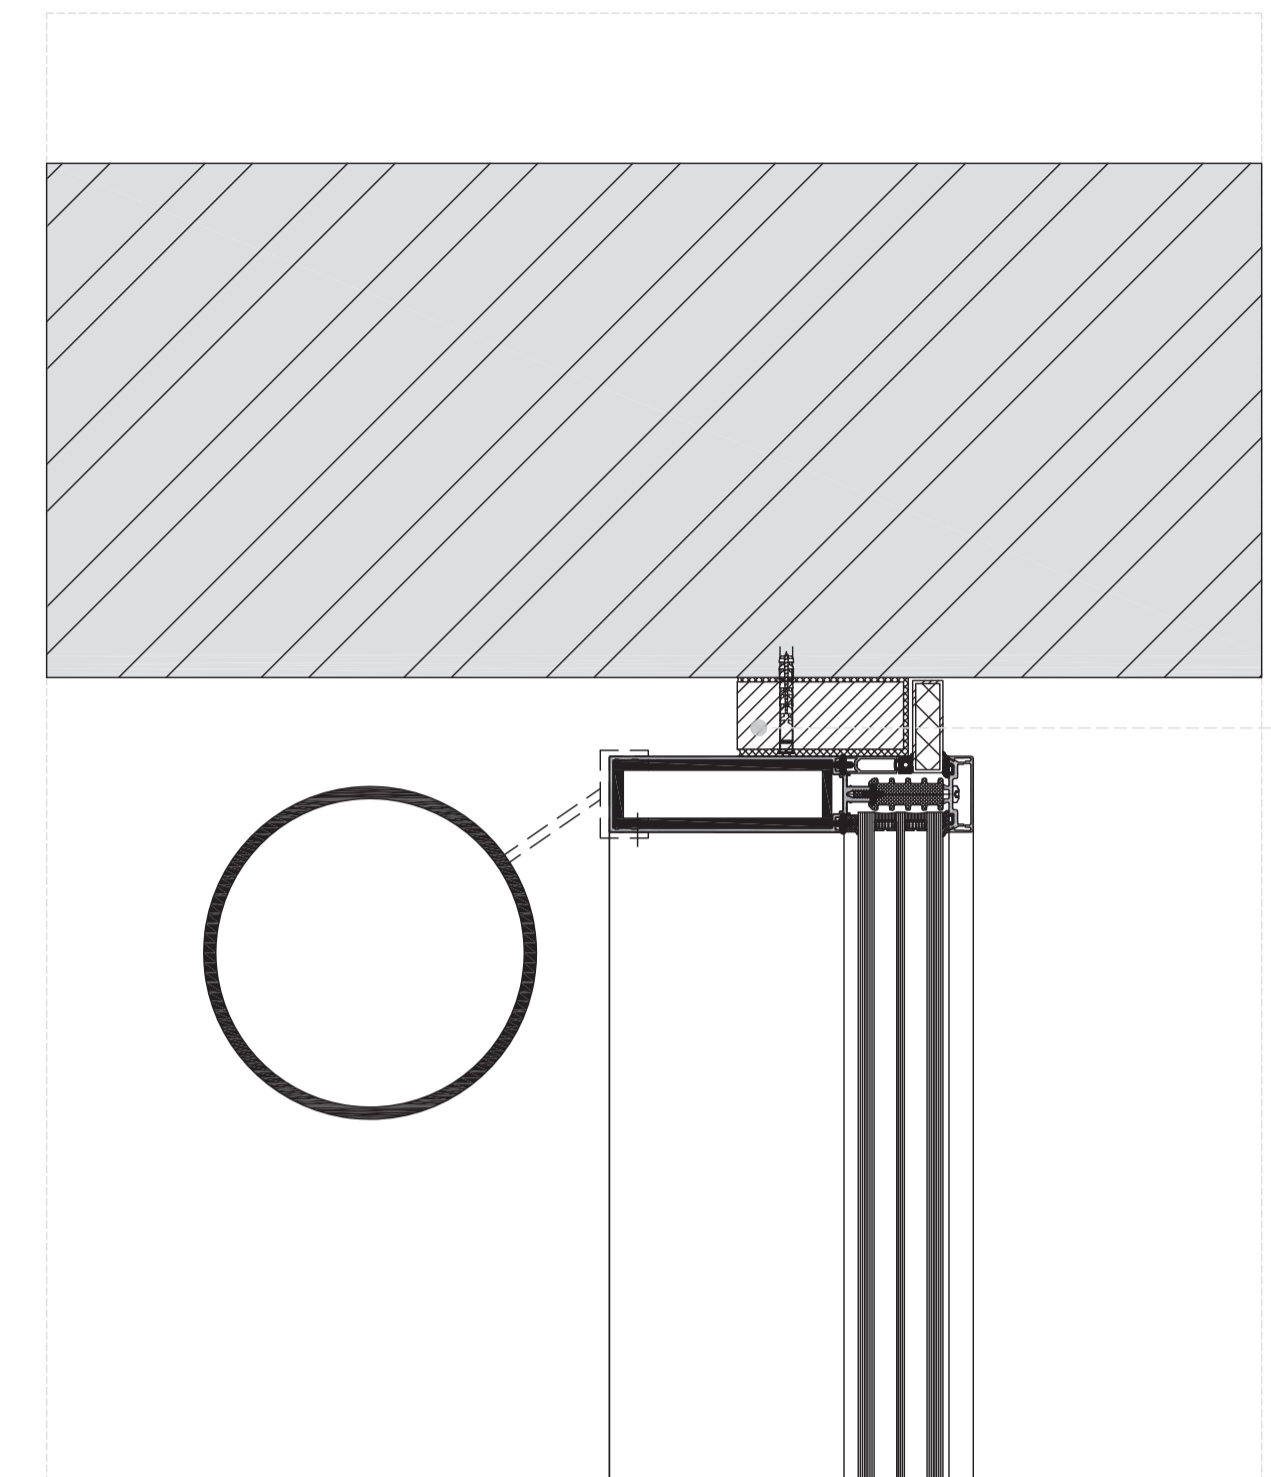
Detail 5

Stellat  
Compriband  
Aluminium beklede beplating

Stalen kolom 220  
Ijw gelaste stalen plaatjes  
Aluminiumkozijnen (alcoa)  
Hoogwaardig isolatie glas
