Partieel funderingsherstel van woningblokken

Het opstellen van een richtlijn voor partieel funderingsherstel

Technische Universiteit Delft

Bijlage A

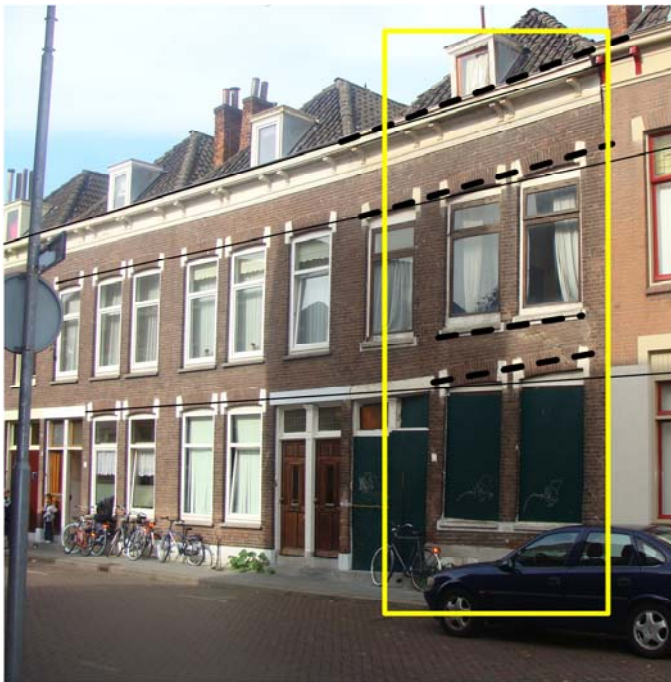
Figuur 1

*Scheefstand op grens van twee
bouweenheden
Ontstaan scharnierpand*

Na het gesprek maken we een wandeling in Dordrecht door verschillende straten waar duidelijk funderingsproblemen zijn. Verschillende voorbeelden van scharnierpanden en zakkende en scheefstaande woningen bekijken we.

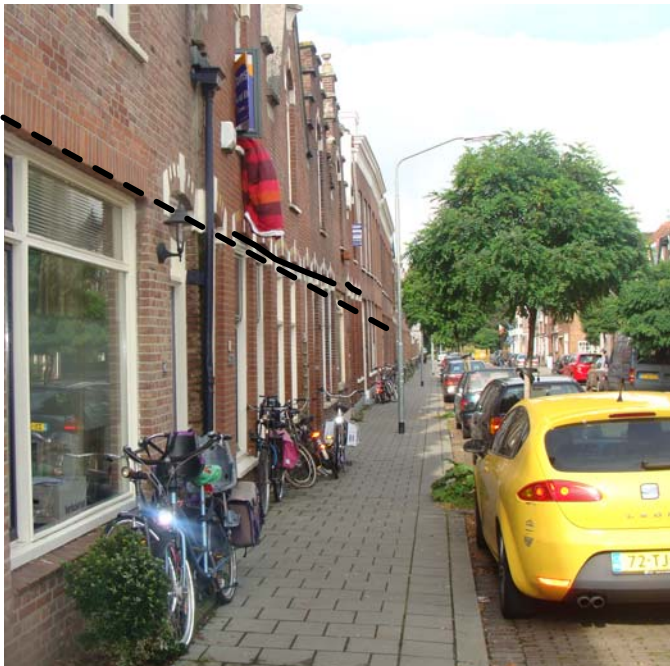
Figuur 2

*Zakkingen van woningen gefundeerd op
staal*

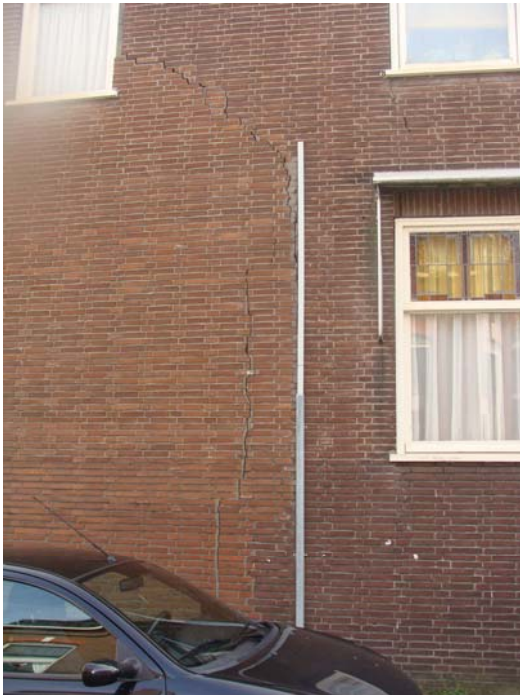
Figuur 3

Scheurvorming in gevels ten gevolge van funderingsproblemen

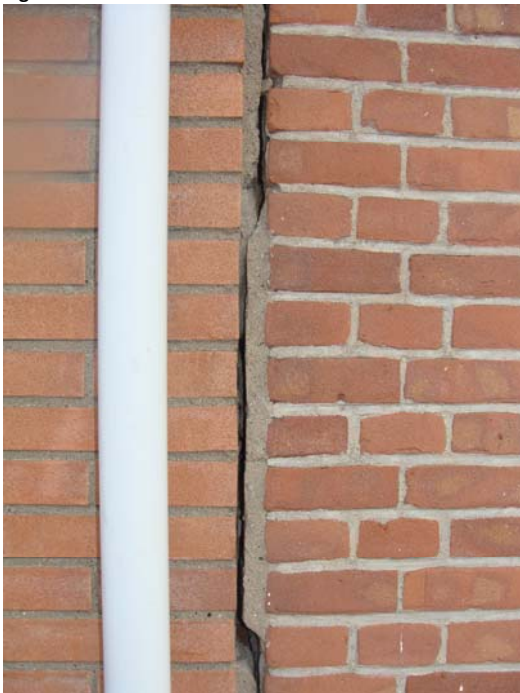
Figuur 4

Scheurvorming in gevels ten gevolge van funderingsproblemen

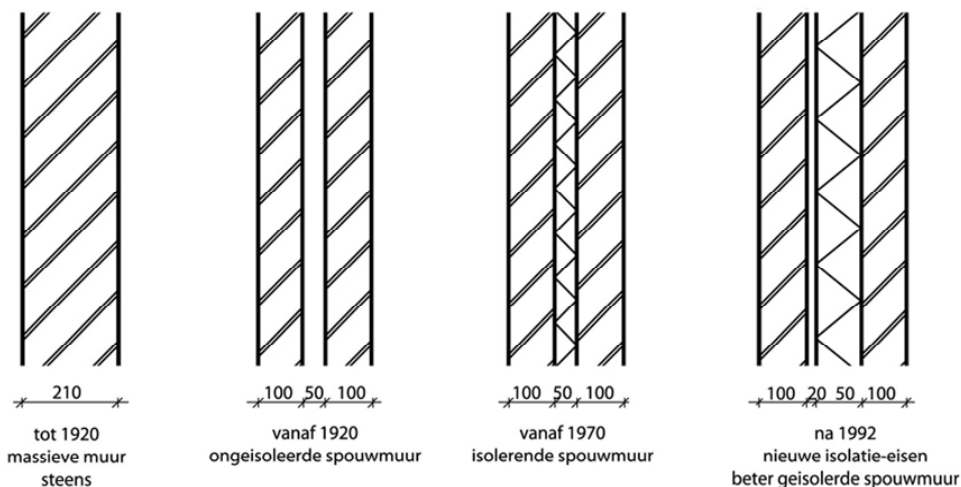
Doordat de stootvoegen van deze constructies een zwak punt vormden, trad er vochtinslag door de muur op. Om dit vochtprobleem op te lossen, bouwde men vanaf 1920 in Nederland spouwmuuren in plaats van enkele muren. Dit zijn muren bestaande uit een binnen- en een buitenblad. Tussen deze bladen is een open ruimte waar evt. isolatiemateriaal kan worden toegepast. De binnenmuur had een constructieve functie, dragende houten vloerbalken waren hier in opgelegd. De buitenmuur had een regenwerende en een architectonische functie. Het binnen- en buitenblad hoeven niet per sé van het zelfde materiaal te zijn. Door de jaren heen zijn hier veranderingen in opgetreden. In de beginjaren waren beide muren uit halfsteens metselwerk opgebouwd. Later is het binnenblad vervangen door beton. Waardoor het metselwerk zijn constructieve functie verloor. Na de energiecrisis in 1970 is de spouwmuur breder geworden om zo een betere isolerende waarde te halen. Vanaf 1992 werden er strengere eisen gesteld aan de isolerende werking.

Figuur 3 Opbouw dragende muur

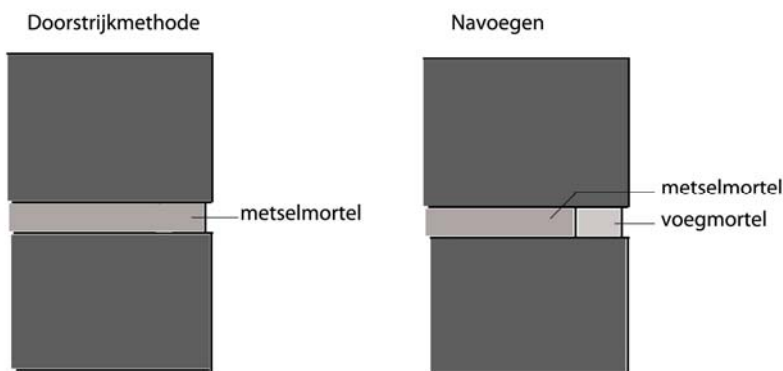
In Nederland is het gebruikelijk om het metselwerk, te voegen na het metselen. Dit houdt in dat na het strijken de voegen worden uitgekrabd. Later worden deze voegen gevuld met een voegmortel, die zich hecht aan de metselmortel. Het voordeel van het navoegen is dat er schoon metselwerk kan worden verkregen. Ook architectonische aspecten spelen een rol. Door de voegmortel op een bepaalde manier samen te stellen, kan de vormgeving (kleur en plasticiteit) van de gevel worden beïnvloed. De voegmortel heeft constructief gezien geen functie, maar vormt wel een beschermlaag voor de achterliggende metselmortel.

Voor 1900 werd metselwerk doorgestreken. Dit betekent dat er over de gehele doorsnede van het metselwerk dezelfde mortel wordt gebruikt. Constructief gezien is doorstrijken beter, omdat zo de volledige muurdikte dezelfde eigenschappen heeft en een monoliete constructie vormt.

Figuur 4 Doorstrijken vs. Navoegen

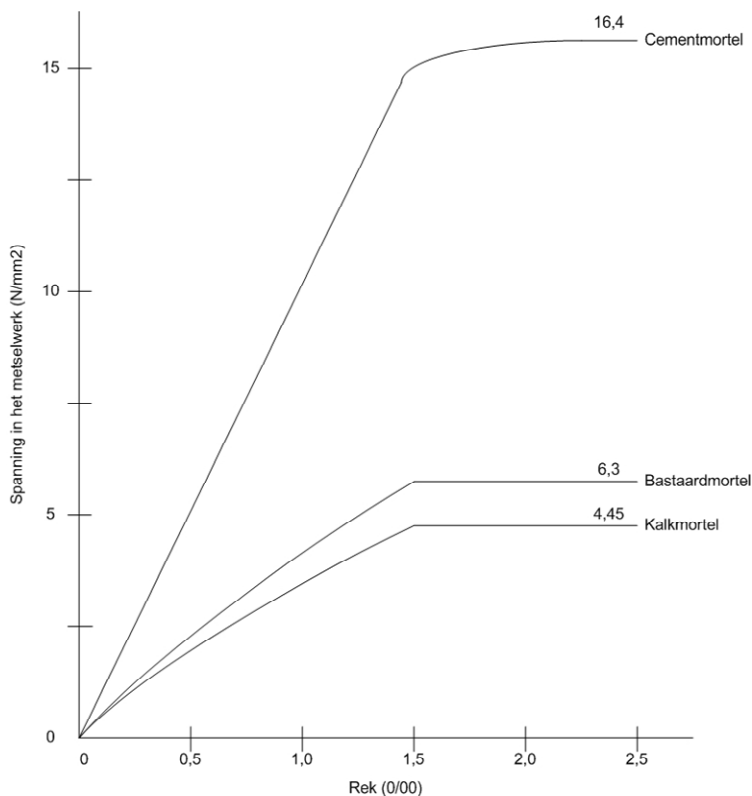
De hoeveelheid kalk en cement in de mortel bepaalt de sterkte- en vervormbaarheidseigenschappen van het metselwerk. Hoe meer kalk er in het mengsel zit, des te beter de verwerkbaarheid en de vervormingseigenschappen. Kalkmortel bevat relatief veel kalk en relatief weinig cement. Bij cementmortel is dat andersom en bastaardmortel zit qua samenstelling tussen beide in. Hoe meer cement er in het mengsel zit, des te groter de sterkte. Maar de mortel wordt ook brosser. Dit is weergegeven in figuur 5.

Figuur 5 Spanning-Rek-diagram metselwerk, afhankelijk van samenstelling

Kalkmortel kan langzame vervormingen volgen, zonder daarbij te scheuren. Bij langzame vervormingen moet gedacht worden aan vervormingen ten gevolge van zetting bij een fundering op staal. En bij een fundering op palen vervorming als gevolg van negatieve kleeft.

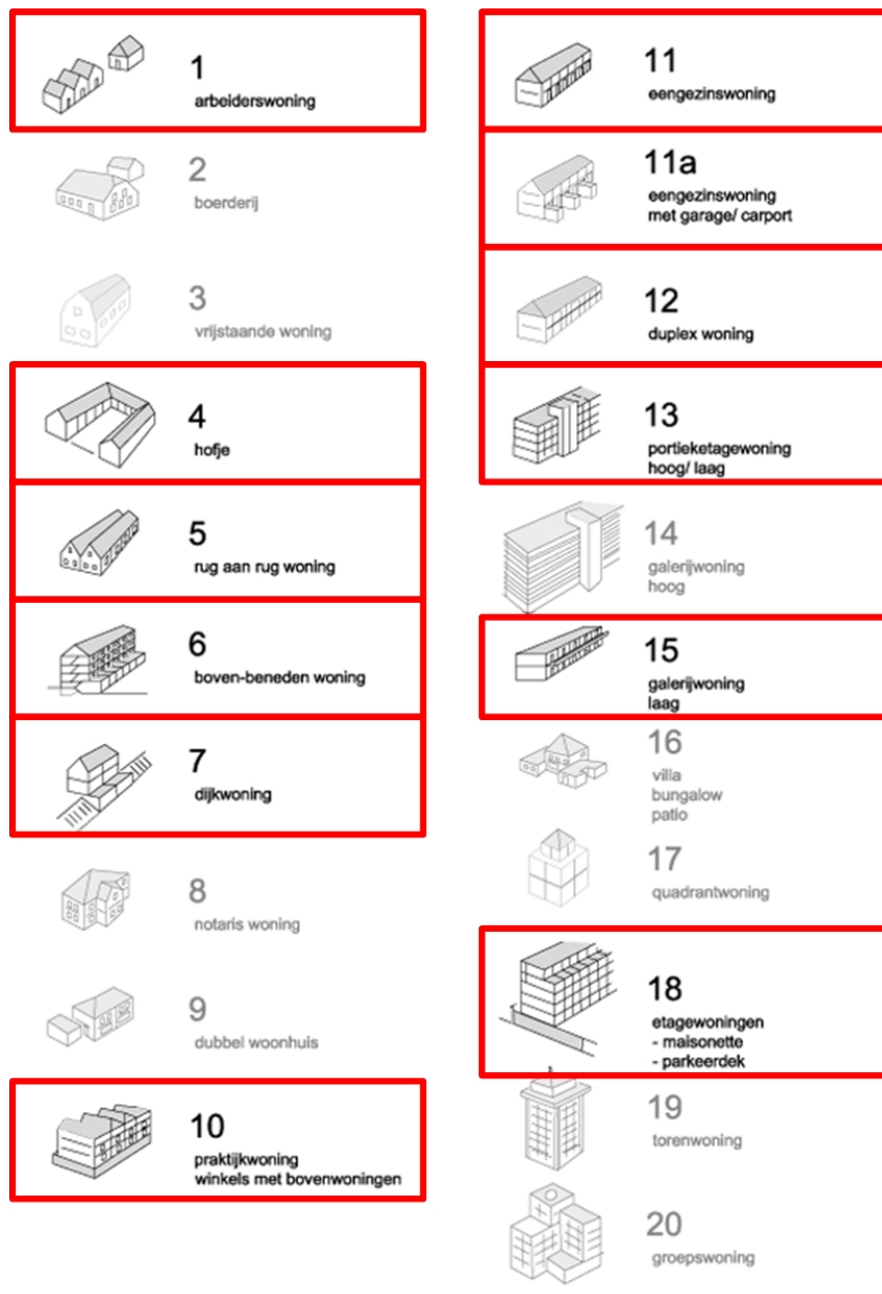
Verschillende woningtypes zijn er in Nederland gebouwd. Hieronder zijn een aantal woningtypen weergegeven [Bremen van den, Jong de, Peters – van der Gouw, van Wijngaarden, 2009]. De rood-omrande types zijn woningen die te maken kunnen hebben met scharnierpanden, indien er funderingsproblemen optreden.

Figuur 6 Woningtypes in Nederland

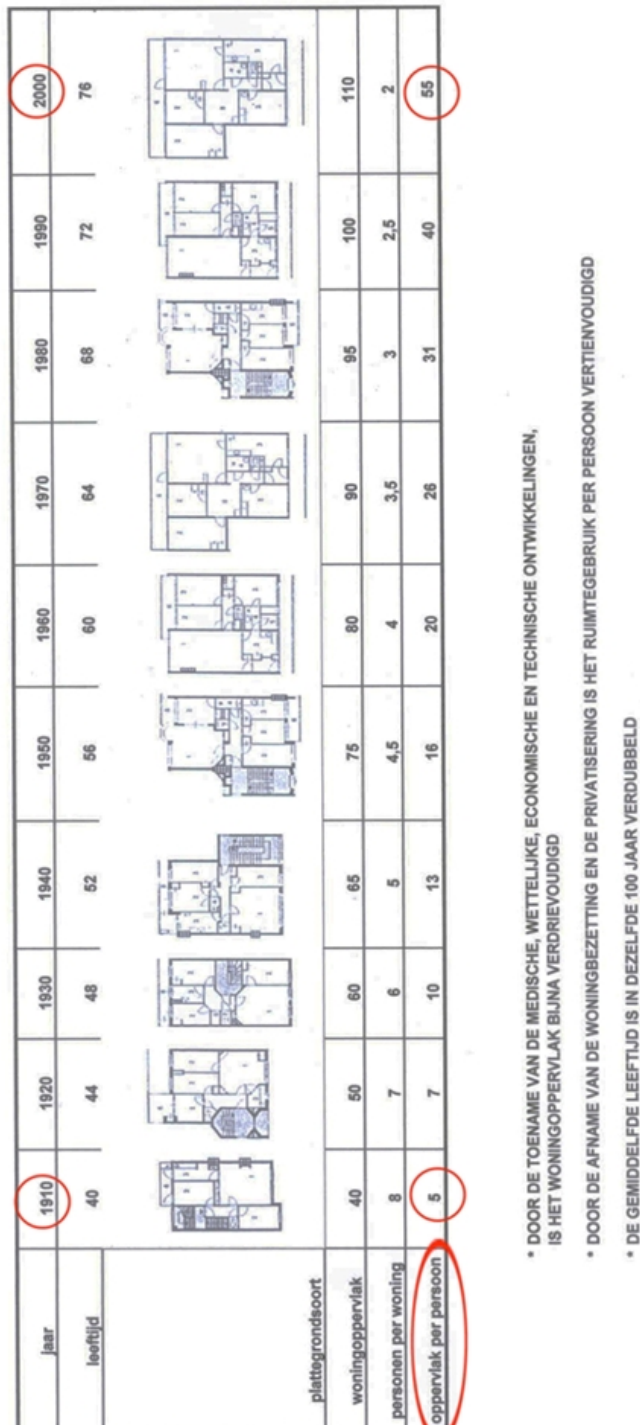
Er is onderzoek gedaan naar de ontwikkeling van de woningplattegrond door de jaren heen [Groenendijk, Tjihuis, Wijngaarden van, Hooykaas, 2010]. Het resultaat van deze studie is weergegeven in onderstaande figuur.

Figuur 7 Typische plattegronden woningbouw in Nederland

De woningen zijn door de jaren heen ruimer opgezet, ze zijn groter. Daarnaast is er een toename in het aantal vierkante meters per persoon. Er is een afname in het aantal personen per woning. Hierna zal per periode worden ingegaan op de bouwmethode en de woningtypologie. Het overzicht zal niet een compleet geheel worden van de woningbouw door de jaren heen. Van elke periode worden slechts een aantal voorbeelden gegeven van typerende woningen. Voor funderingsonderzoek en –herstelplannen is het van belang de constructieve opbouw en de waarde van de woning te kunnen inschatten, zodat het herstelplan hierop afgestemd kan worden.

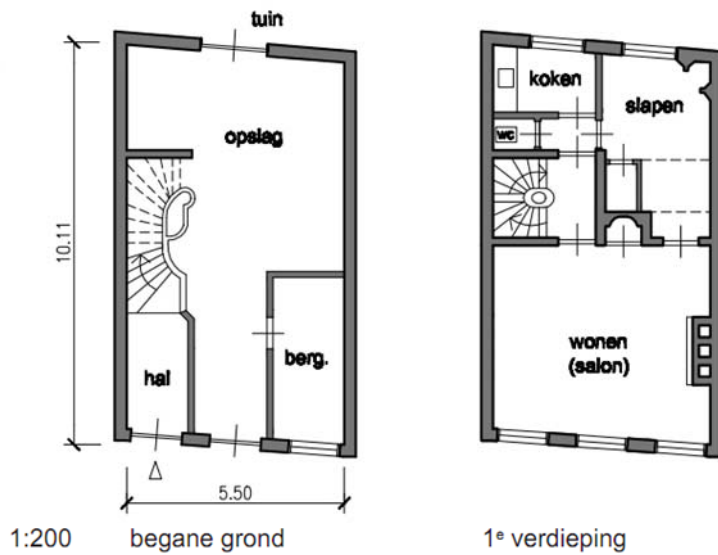
Een voorbeeld van een woning uit 1700 in Rotterdam wordt hier gegeven. Het is een eensgezinswoning bestaande uit een opslag en een woongedeelte. De constructie bestaat uit een houten skelet en dragende gevels van metselwerk [Rotterdam-woont, 2010].

Figuur 8 Plattegrond eensgezinswoning

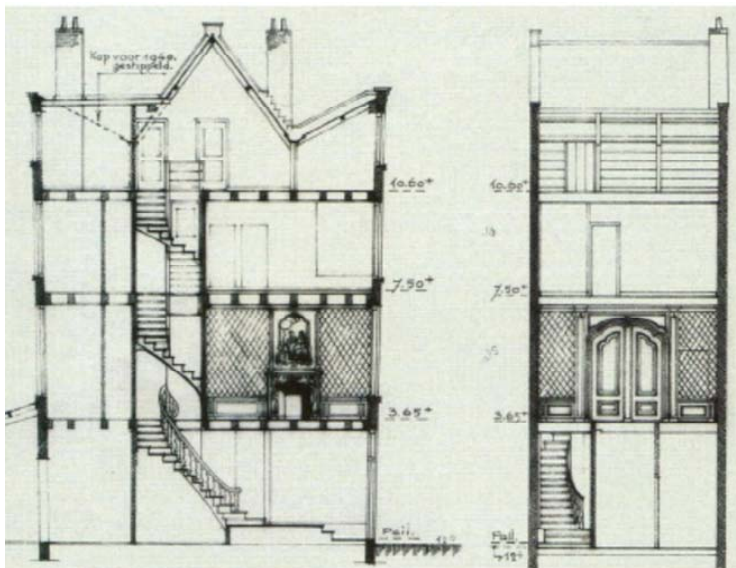
Figuur 9 Doorsnede eensgezinswoning

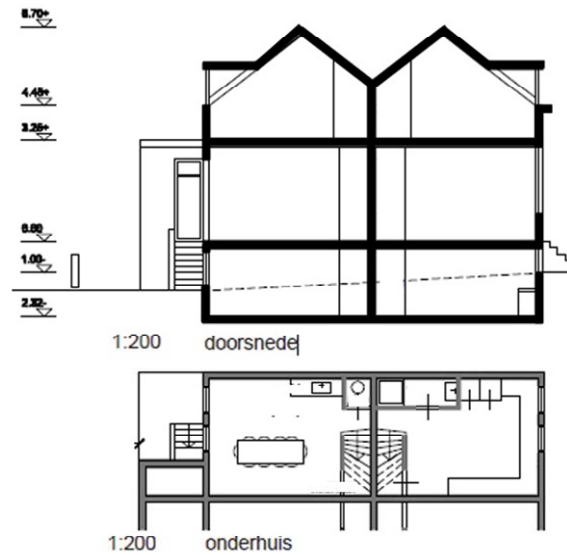
In figuur 10 en 11 een voorbeeld van rugaanrugwoningen uit 1894 in Rotterdam [Rotterdam-woont, 2010].

Figuur 11 Doorsnede en Plattegrond rugaanrugwoning Rotterdam

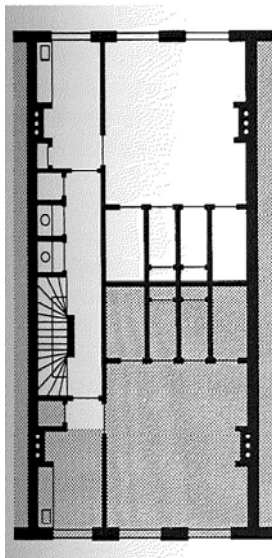
Een typische plattegrond van rugaanrugwoningen is hier gegeven:

Figuur 12 Plattegrond rugaanrugwoning Rotterdam

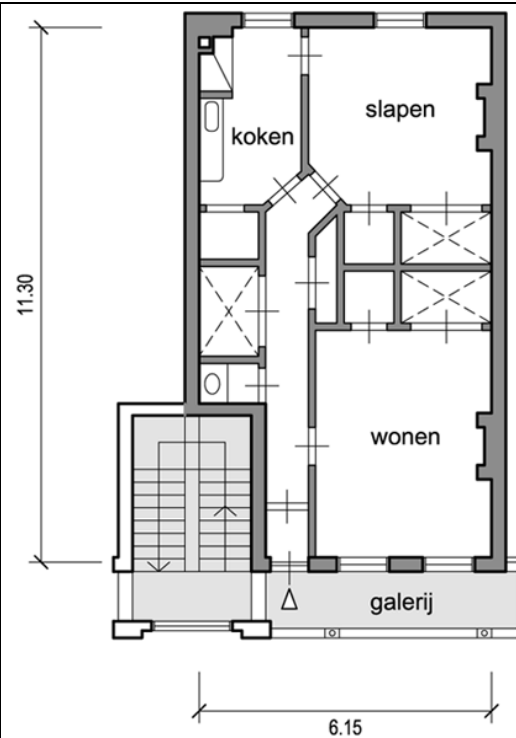
Een typische plattegrond van een galerijwoning is hieronder gegeven. Deze galerijflat dateert uit 1888. Het is de eerste galerijflat in Nederland. De woningen hebben houten vloeren en dragende metselwerk gevels. Te zien is dat de binnenmuren geen constructieve functie hebben. De binnenmuren rondom het trappenhuis wel.

Figuur 14 Plattegrond galerijwoning

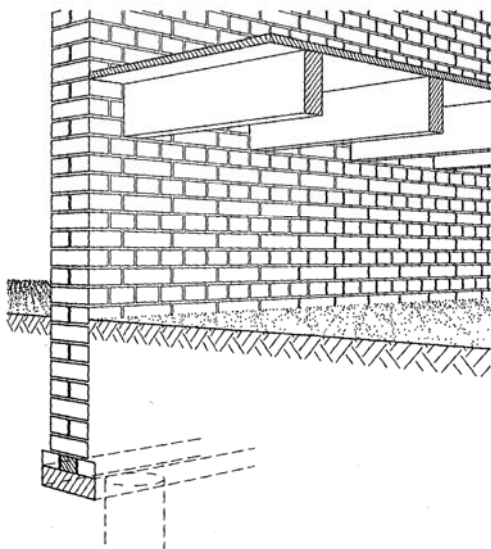
Houten balken opgelegd in metselwerk dragen houten planken (ongeveer 25 mm dikte). Zie figuur 15.

Figuur 15 Oplegging houten balken in metselwerk

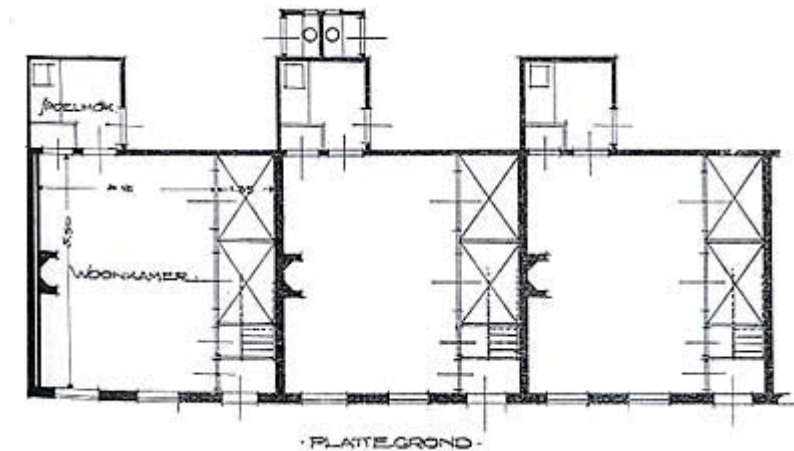
Gemeentes en woningbouwverenigingen lieten in deze periode grote aantallen arbeiderswoningen bouwen. Dit waren kleine woningen met simpele plattegronden. Hieronder is een voorbeeld gegeven van arbeiderswoningen in Edam uit 1905 [Digitaal Museum van de Volkshuisvesting, ongedateerd].

Figuur 16 Plattegrond arbeiderswoningen

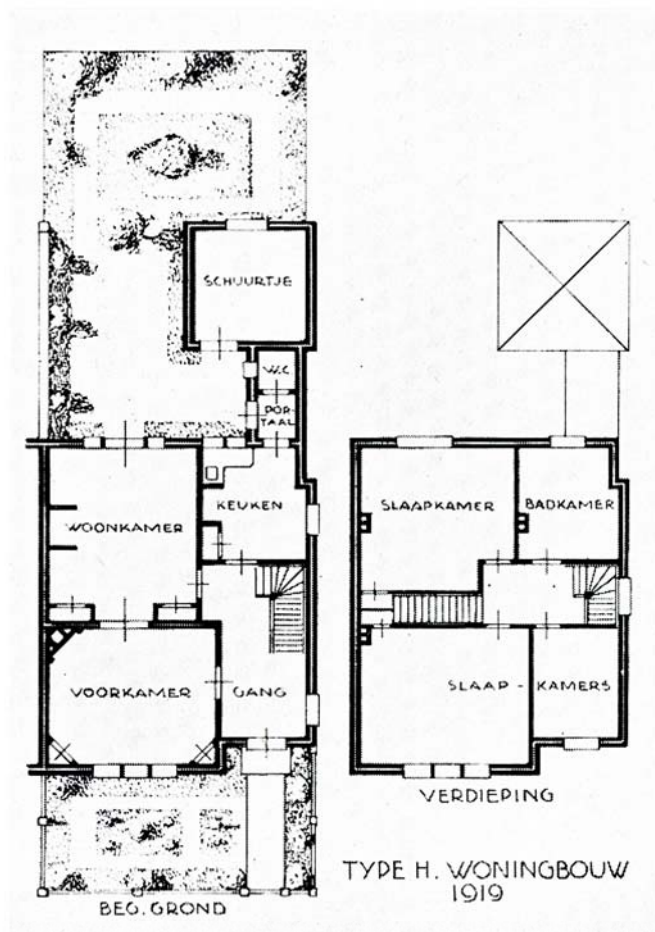
En een voorbeeld van arbeiderswoningen van Philips in Eindhoven uit 1919.

Figuur 18 Plattegrond arbeiderswoningen

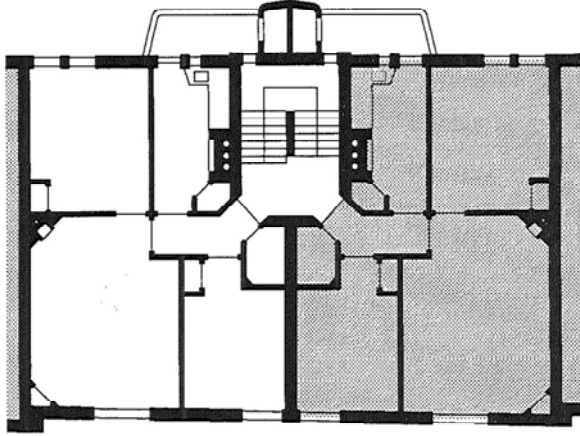
Een voorbeeld van een plattegrond van een portieketagewoning uit 1915 in Amsterdam. De woningscheidende wanden en de gevels zijn dragende muren. Ook de scheidingsmuren met het trappenhuis zijn dragend. Voor de situatie in Rotterdam zijn vergelijkbare plattegronden te vinden van portieketagewoningen. Ook in Den Haag werd dit type woning in deze periode veel toegepast.

Figuur 20 Plattegrond portieketagewoning

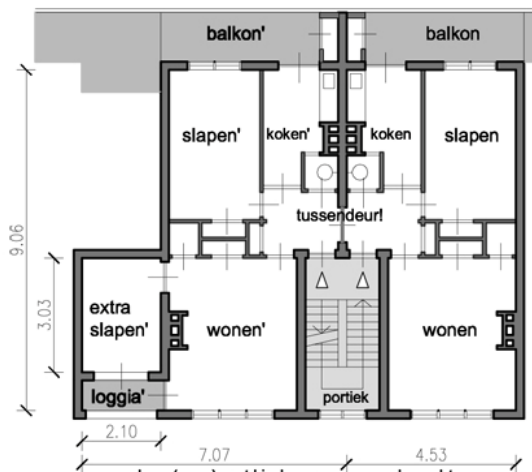
In Rotterdam zijn in 1920 onderstaande portiekwoningen gebouwd. De woningen vormen een driehoekig gesloten bouwblok. De woningen bestaan uit dragend metselwerk, met houten vloeren en betonnen trappen [Rotterdam-woont, 2010].

Figuur 24 Plattegrond portieketagewoning

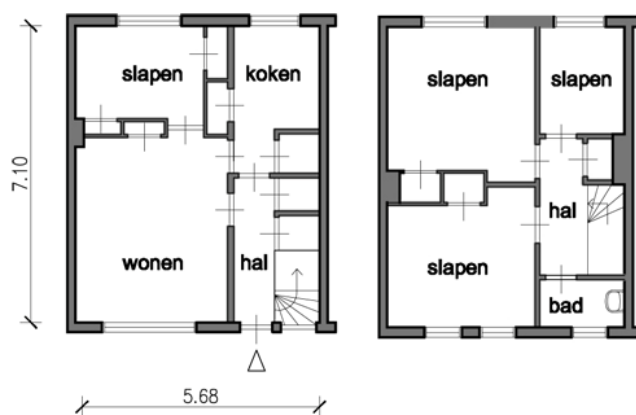
Figuur 32 Een typische plattegrond van een duplexwoning. Bovenstaande plattegrond is van een woning in Rotterdam in de wijk Zuidwijk (1954).

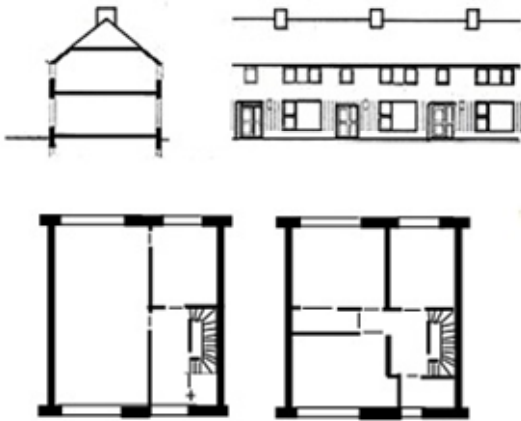
Figuur 34 Doorsnede, aanzicht en plattegrond rijtjeswoning

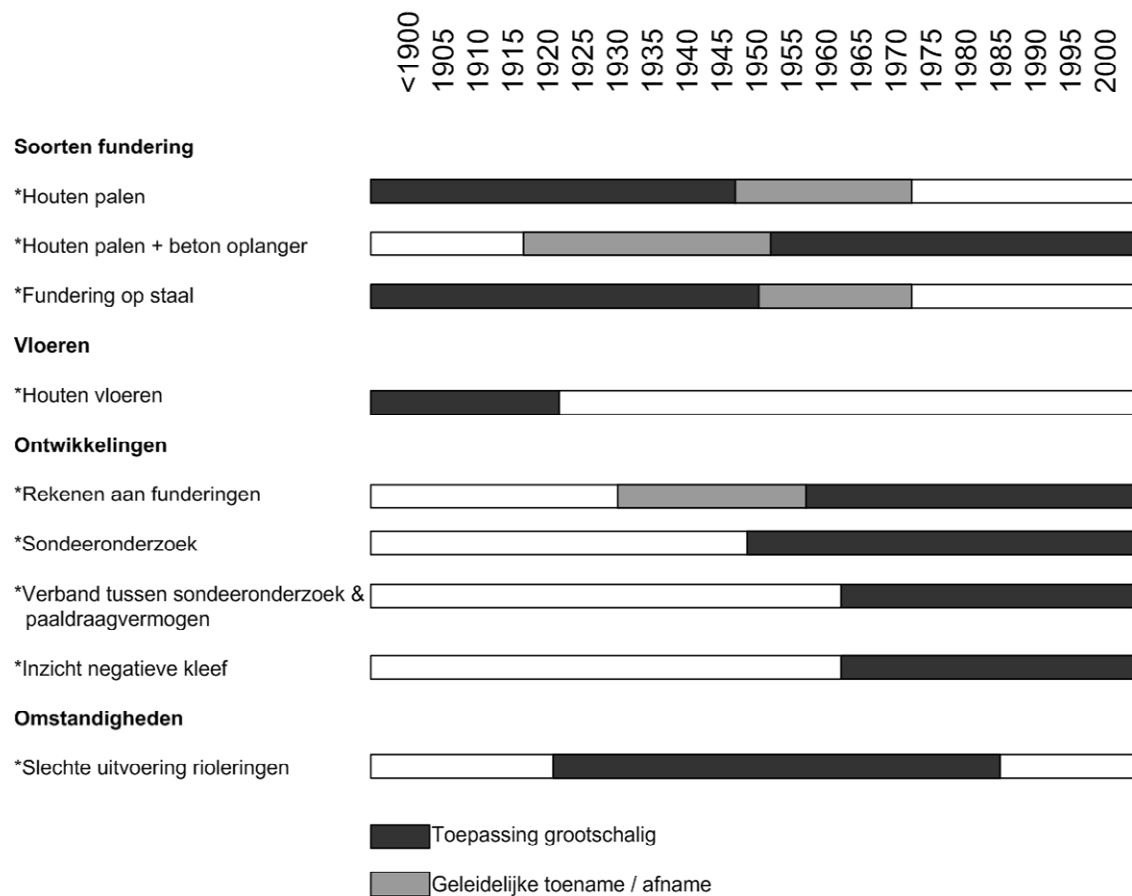
In onderstaande figuur zijn alleen de ontwikkelingen van de houten paalfundering en de fundering op staal weergegeven, aangezien dit de soorten funderingen zijn, waarbij problemen te verwachten zijn.

Figuur 40 Overzicht constructieve ontwikkeling woningbouw

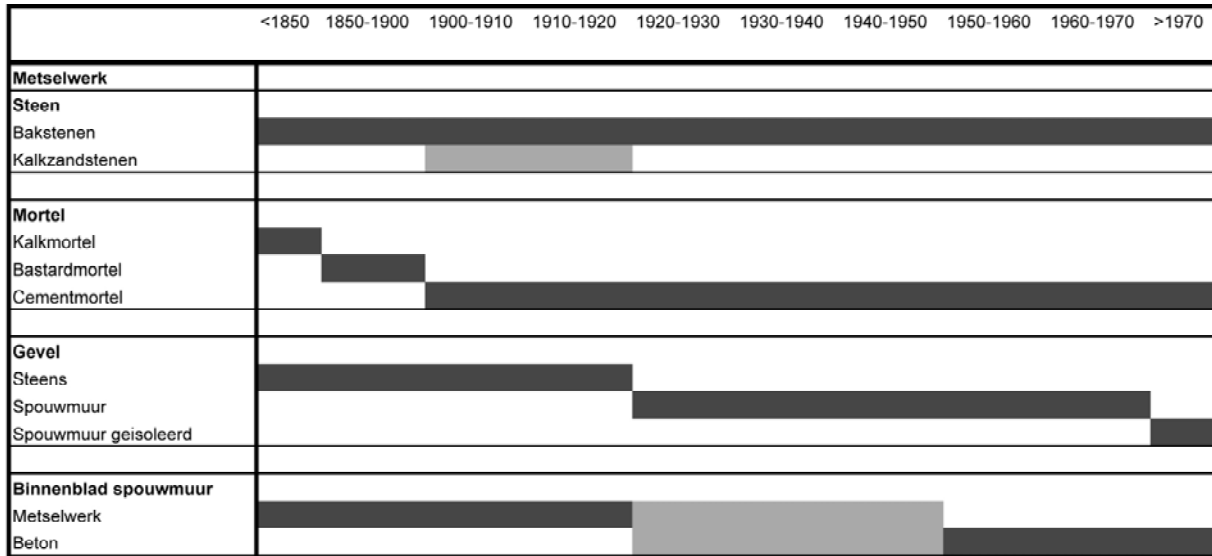
Figuur 41 Overzicht ontwikkeling gebruik metselwerk in Nederland

De ontwikkeling van het metselwerk is in onderstaande figuur weergegeven.

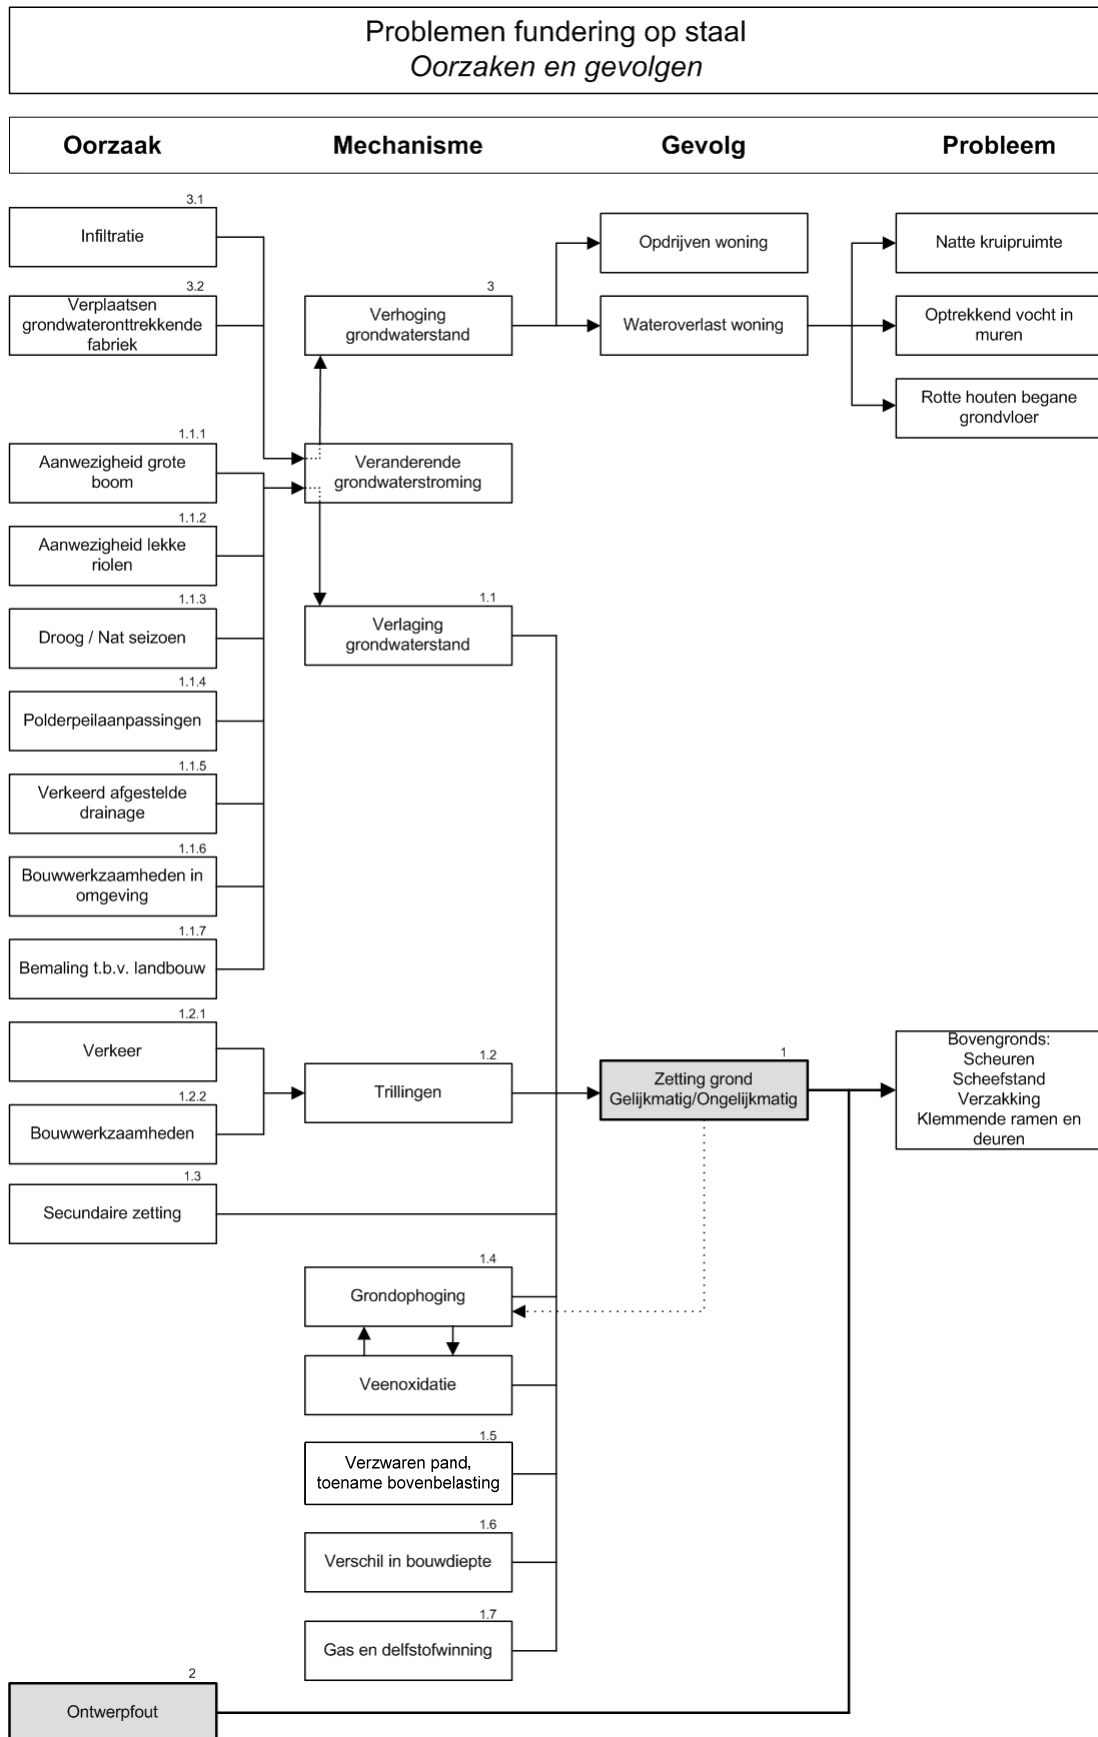
Figuur 1 Overzicht funderingsproblemen bij fundering op staal
[Bron: door de auteur van dit rapport]

De problemen die in Nederland voorkomen bij funderingen op staal, zijn in het schema op de volgende pagina samengevat. Na dit schema volgt een korte uitleg per oorzaak. De nummers in de blokken in het schema verwijzen naar de betreffende paragraaf waarin het probleem wordt besproken.

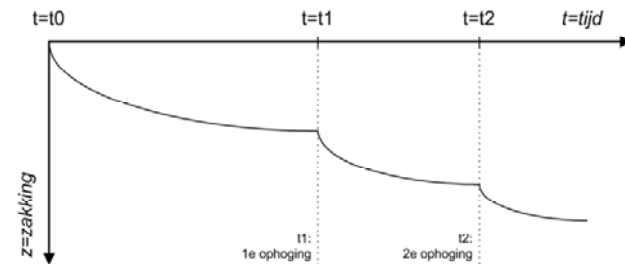
Figuur 2 Zakkingsgedrag als gevolg van grondophogingen

Bij plaatselijke grondophogingen, bijvoorbeeld bij het ophogen van het straatniveau, ontstaat er een ongelijkmatige zetting van het gebouw. De grond aan de voorzijde (straatzijde) van het gebouw zet meer dan de grond aan de achterzijde van het gebouw. Dit leidt tot een ongelijkmatige zetting van het gebouw. Het effect is dat de woning naar voren gaat kantelen.

Straatophogingen gebeuren vaak periodiek. Dit heeft tot gevolg dat het zakkingsproces in de tijd steeds een nieuwe impuls krijgt [de Jong, van Dijk 1982]. Zie figuur 5.

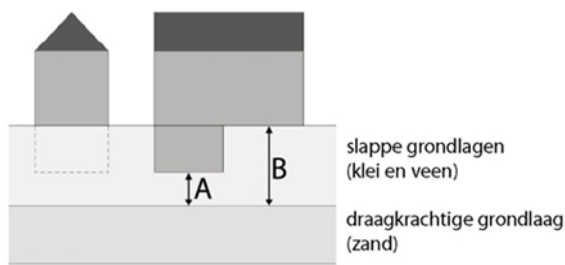
Figuur 3 Verschil in bouwdiepte kan leiden tot funderingsproblemen

Indien er een kelderbak onder een gebouw aanwezig is, is dikte (A) van de samendrukbare lagen kleiner dan daar waar geen kelderbak aanwezig is (B). Bovendien kan ter plaatse van (B) een opwaartse waterdruk heersen en is het gewicht van een "holle" kelder vaak lager dan dat van de oorspronkelijk aanwezige grond.

Bij A is de totale zetting kleiner dan bij B. Dit betekent een ongelijkmatige zetting met bovengronds scheurvorming tot gevolg.

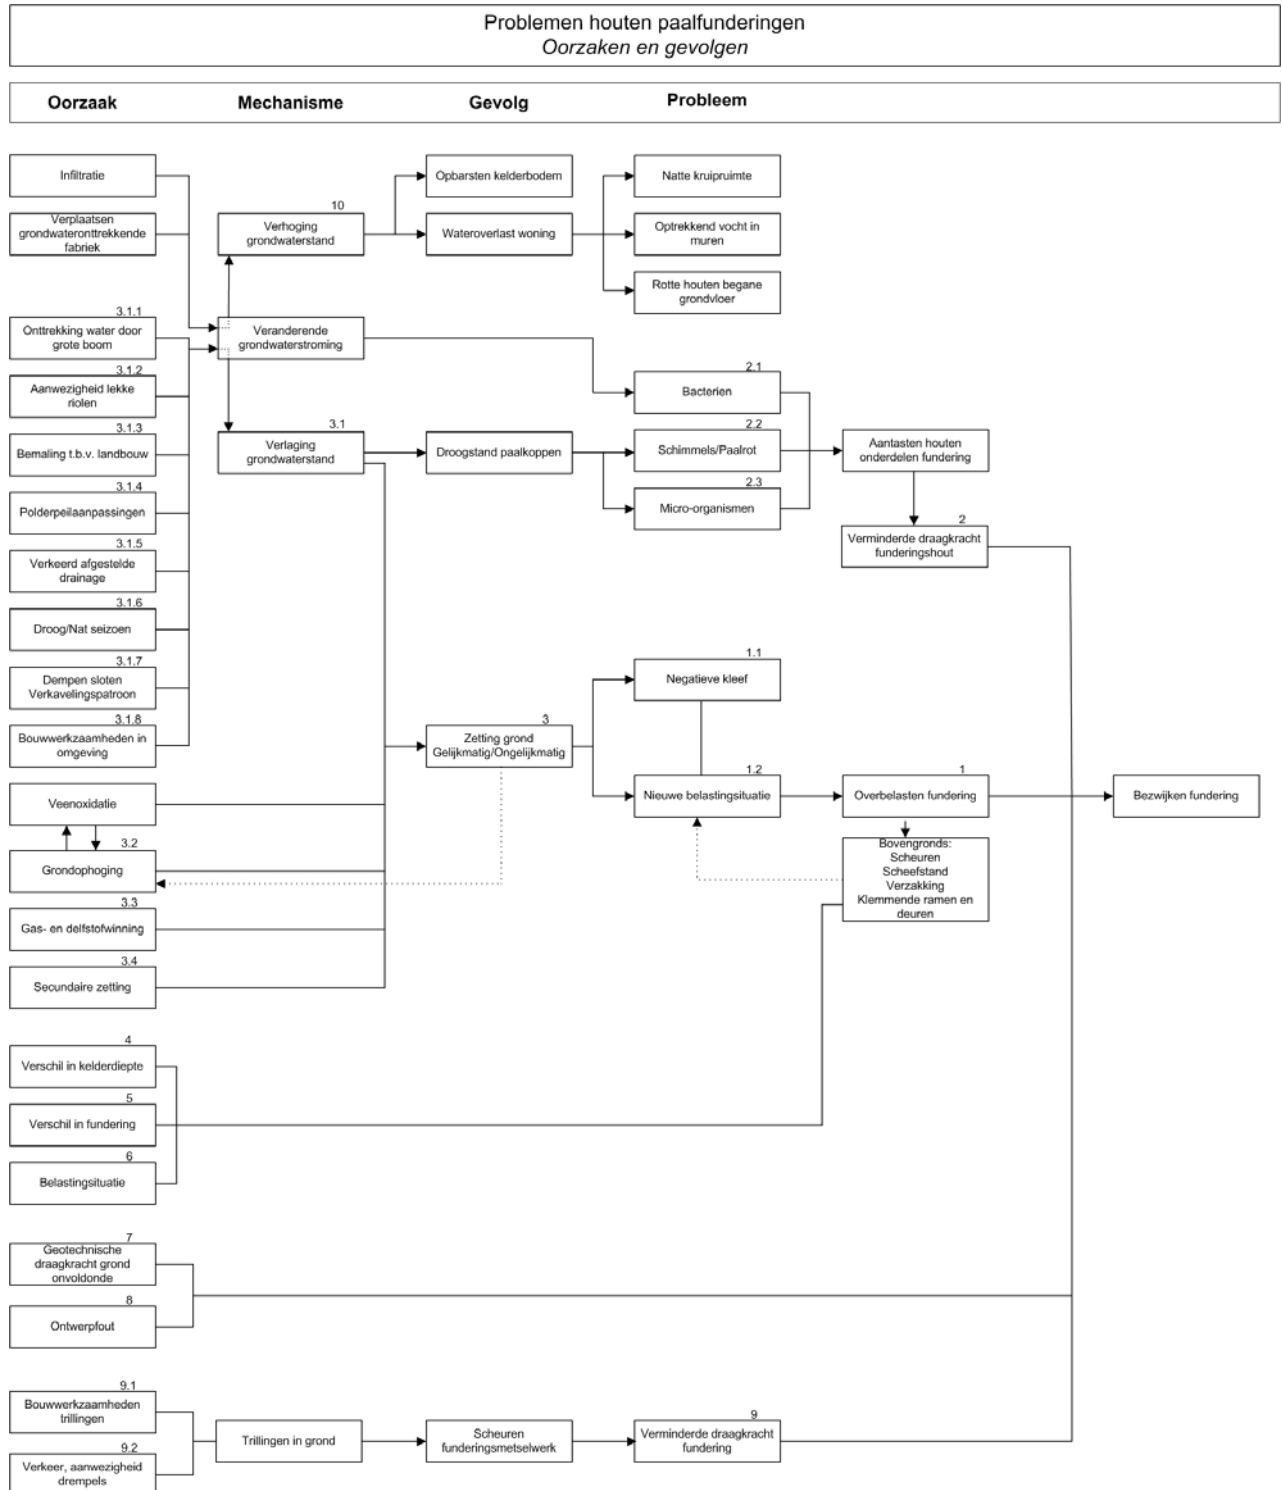
Figuur 4 Overzicht funderingsproblemen bij houten paalfundering
[Bron: door de auteur van dit rapport]

In onderstaand schema zijn de oorzaken en gevolgen van de problemen samengevat. Na dit schema volgt er een korte omschrijving per oorzaak. De nummers in de blokken van het schema verwijzen naar de paragraaf waarin het probleem besproken wordt.

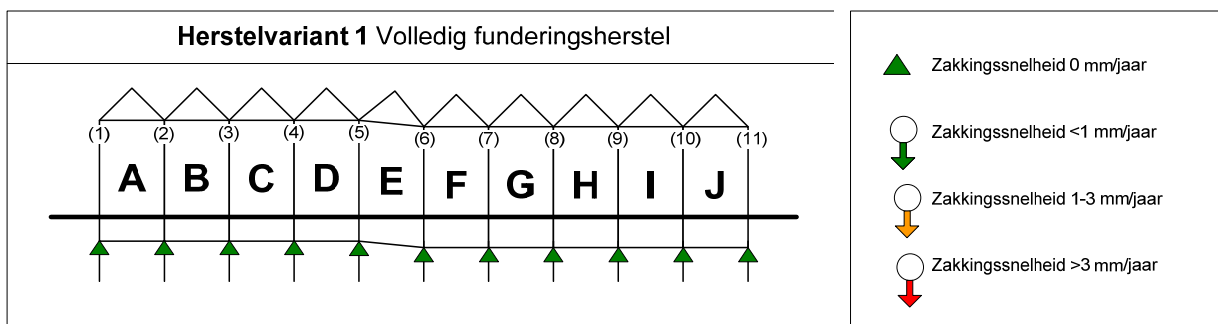
Figuur 1 Herstelvariant 1

Bij deze variant wordt voor het herstel gebruik gemaakt van voorspanbalken die over de lengte van de woning zullen worden geplaatst langs bouwmuren. Deze voorspanbalken zijn aan de uiteinden opgelegd op nieuwe funderingspalen, die buiten de woning gelegen zijn.

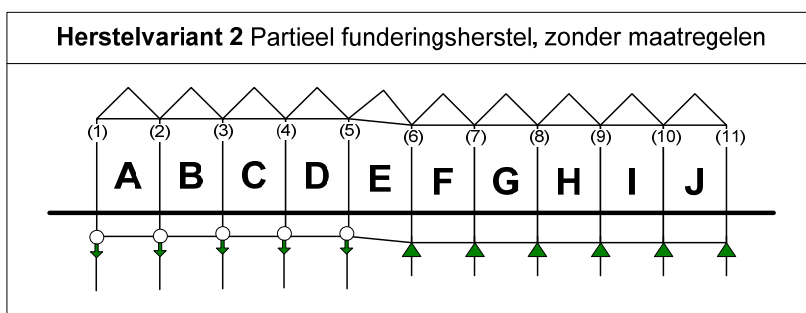
Figuur 3 Herstelvariant 2

Bij deze variant wordt voor het herstel gebruik gemaakt van voorspanbalken die over de lengte van de woning zullen worden geplaatst langs bouwmuuren. Deze voorspanbalken zijn aan de uiteinden opgelegd op nieuwe funderingspalen, die buiten de woning gelegen zijn.

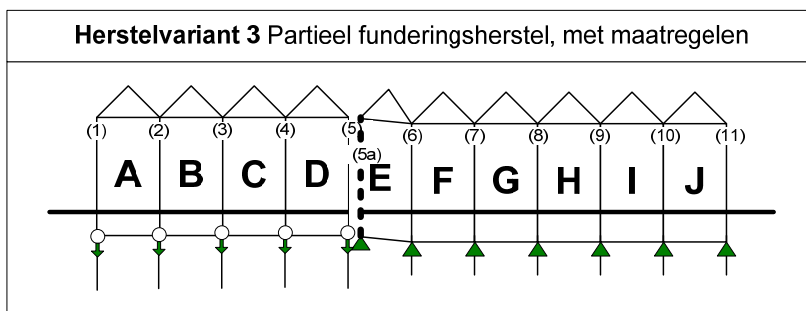
Figuur 5 Herstelvariant 3

De bestaande bouweenheid wordt ter plaatse van bouwmuur (5) opgesplitst in twee bouweenheden. De eerste bouweenheid wordt gevormd door pand A t/m D, hierbij horen bouwmuur (1) t/m (5). Deze bouweenheid behoudt zijn oorspronkelijke fundering en dus ook de oorspronkelijke zakkingsnelheid. De tweede bouweenheid wordt gevormd door pand E t/m J. Er komt een nieuwe bouwmuur (5a) om woning E af te sluiten. De tweede bouweenheid wordt voorzien van een nieuwe fundering.

Er wordt gebruik gemaakt van de tafelmethode. De woningen worden voorzien van een nieuwe betonvloer die ingekast is in de bestaande bouwmuren. Onder de betonvloer zullen stalen buispalen de krachten afdragen naar de draagkrachtige lagen.

Het aanbrengen van nieuwe funderingspalen (bouwmuur (5a)) direct naast een slechte fundering (bouwmuur (5)) brengt in de bouwfase een zeker risico op schade met zich mee.

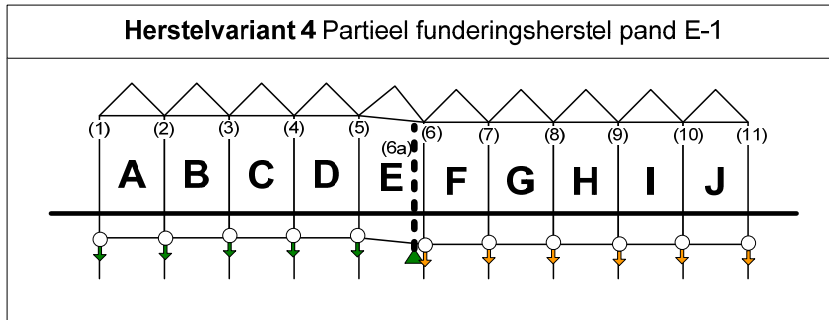
Figuur 7 Herstelvariant 4

Alleen eigenaar E kiest ervoor het funderingsprobleem aan te pakken. Er wordt gekozen om pand E los te koppelen van pand F. Pand E wordt voorzien van een nieuwe bouwmuur (6a) met daaronder een nieuwe fundering. Bouwmuur (5) krijgt geen nieuwe fundering en behoudt zijn zakkingsnelheid. Dit betekent dat pand E partieel is hersteld.

Het aanbrengen van nieuwe funderingspalen (bouwmuur (6a)) direct naast een slechte fundering (bouwmuur (6)) brengt in de bouwfase een zeker risico op schade met zich mee.

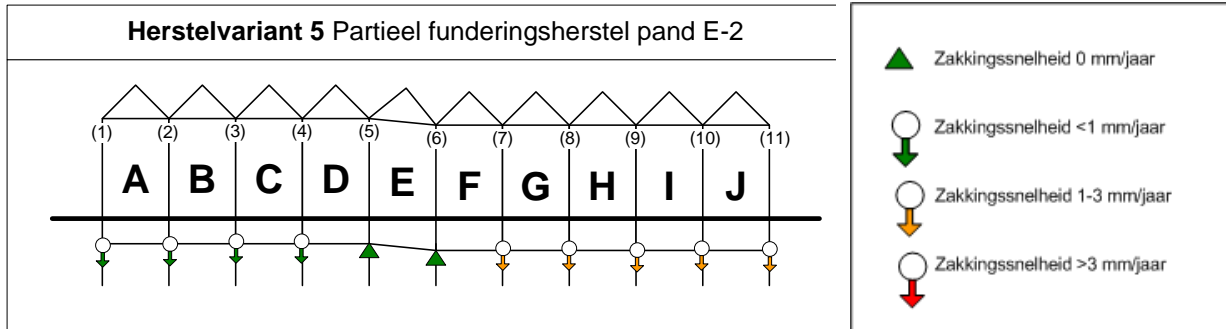
Figuur 9 Herstelvariant 5

Alleen pand E kiest ervoor zijn fundering te herstellen. Er worden geen extra maatregelen getroffen om de woning los te koppelen van pand D of pand F. Deze variant is uitgewerkt voor twee herstelmethoden: Funderingsherstel volgens de tafelmethode (het plaatsen van nieuwe palen en een nieuwe vloer) en funderingsherstel met voorspanbalken.

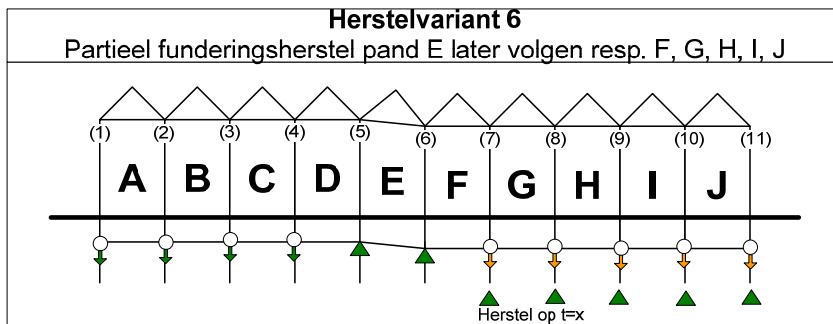
Figuur 11 Herstelvariant 6

Bij deze variant vindt er pas funderingsherstel plaats, als een pand het hoekverdraaiings-criterium van $1/300^{\circ}$ overschrijdt. Dit betekent dat in eerste instantie alleen pand E wordt voorzien van een nieuwe fundering, dit gebeurt op $t=0$. Als na enkele jaren pand F het rotatiecriterium overschrijdt wordt ook de fundering van dit pand hersteld. Op deze manier komen resp. pand G, H, I, J ook aan de beurt. In de uitwerking wordt uitgegaan dat voor het herstel van pand E gebruik wordt gemaakt van de tafelmethode (nieuwe palen, nieuwe vloer). Voor de daaropvolgende panden wordt gebruik gemaakt van voorspanbalken.

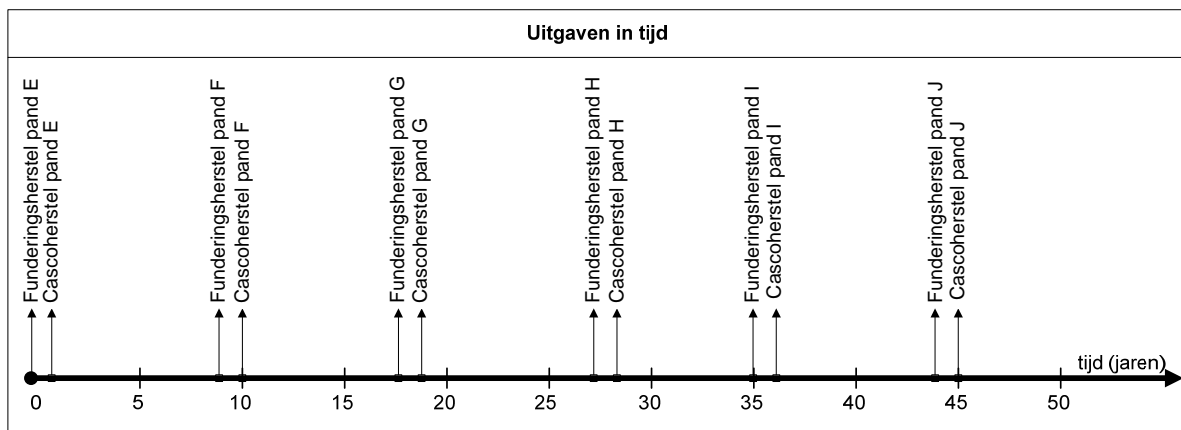
Figuur 13 Uitgaven in tijd

De kosten behorend bij deze variant worden op verschillende momenten in de tijd gemaakt. Hieronder, in figuur X, is dat weergegeven. De totaalkosten van deze variant zijn teruggerekend naar het bedrag dat op $t=0$ gereserveerd moet worden voor het herstelplan. Hierbij is rekening gehouden met een jaarlijkse inflatie van 2,533 % en met een stijging van de bouwkosten van 0,8% per jaar.

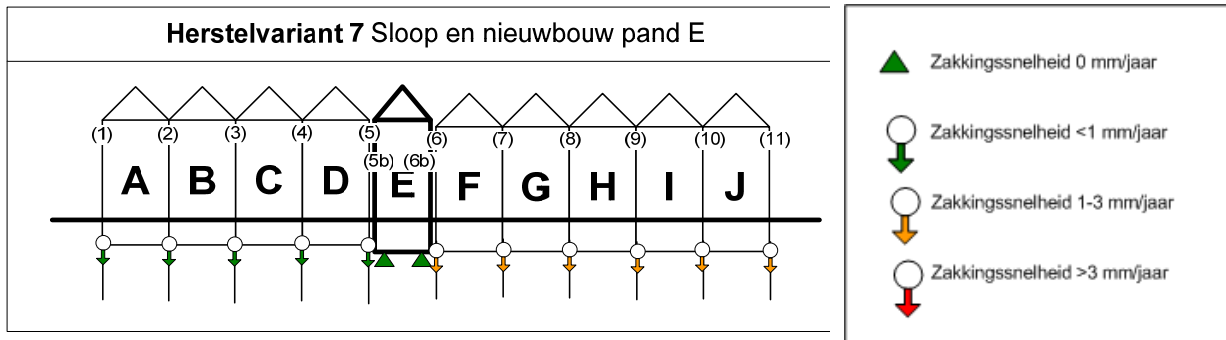
Figuur 14 Herstelvariant 7

Pand E wordt gesloopt. Dit heeft tot gevolg dat de bestaande bouweenheid wordt opgesplitst in twee bouweenheden. De eerste bouweenheid wordt gevormd door pand A t/m D. De tweede bouweenheid wordt gevormd door pand F t/m J. De bestaande fundering onder deze bouweenheden blijft zijn functie behouden. Dit betekent dat ook de oorspronkelijke zakkingsnelheid van deze woningen behouden blijft. Op het perceel van pand E wordt een nieuwe woning geplaatst, los van de twee bouweenheden. Deze woning wordt gebouwd op een nieuwe fundering.

Het aanbrengen van nieuwe funderingspalen (bouwmuur (5b) en (6b)) direct naast een slechte fundering (bouwmuur (5) en (6)) brengt in de bouwfase een zeker risico op schade met zich mee.

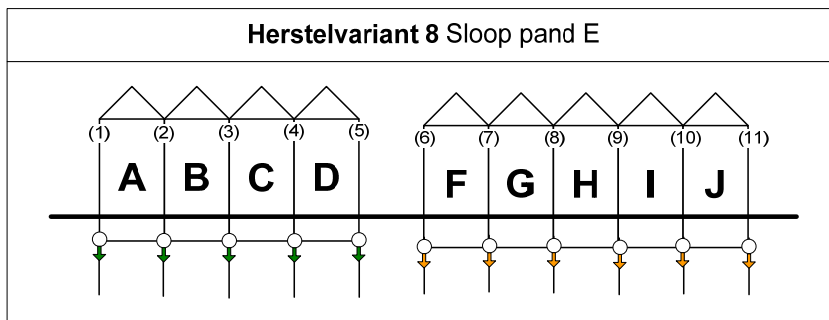
Figuur 16 Herstelvariant 8

Pand E wordt gesloopt. Dit heeft tot gevolg dat de bestaande bouweenheid wordt opgesplitst in twee bouweenheden. De eerste bouweenheid wordt gevormd door pand A t/m D. De tweede bouweenheid wordt gevormd door pand F t/m J. De bestaande fundering onder deze bouweenheden blijft zijn functie behouden. Dit betekent dat ook de oorspronkelijke zakkingsnelheid van deze woningen behouden blijft. Bouwmuur (5) en (6) zijn nu gevels geworden en zullen geïsoleerd en afgewerkt worden.

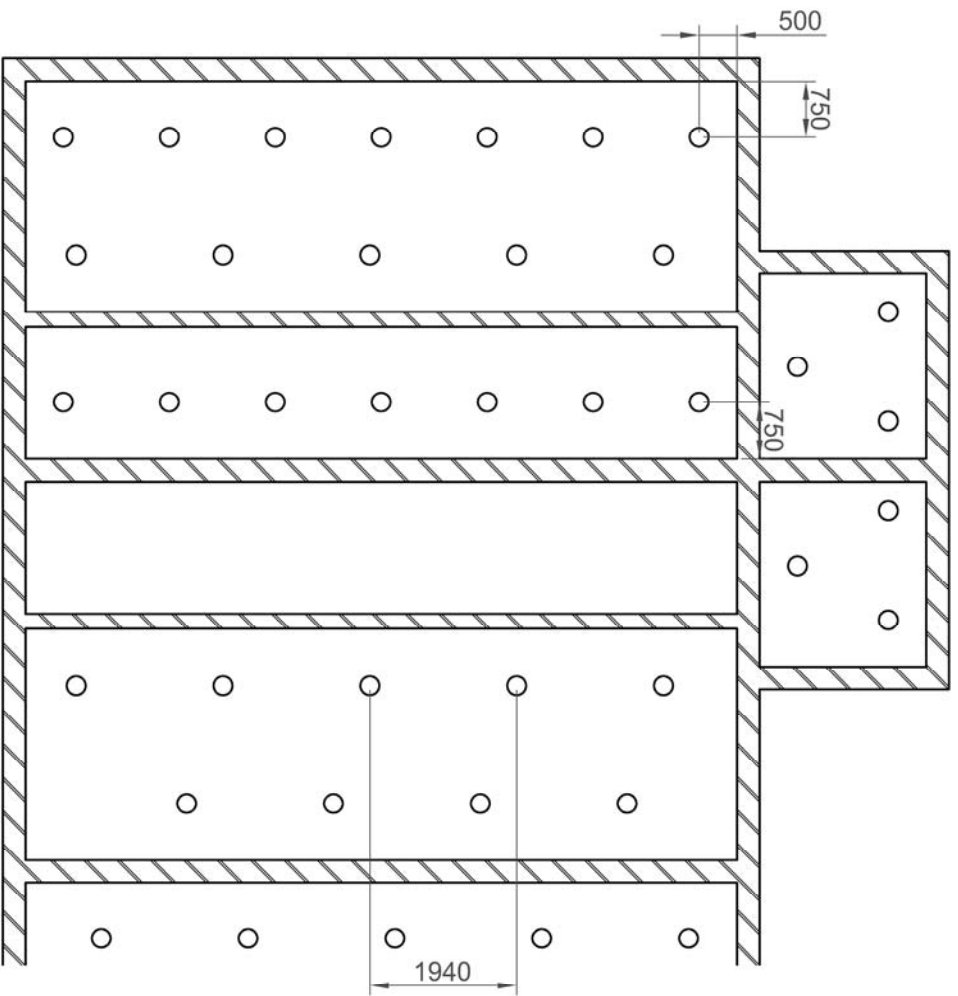
Palenplan

Herstelvariant 1A Volledig funderingsherstel -nieuwe palen, nieuwe vloer
