Partieel funderingsherstel van woningblokken

Het opstellen van een richtlijn voor partieel funderingsherstel

Technische Universiteit Delft

Bijlage A

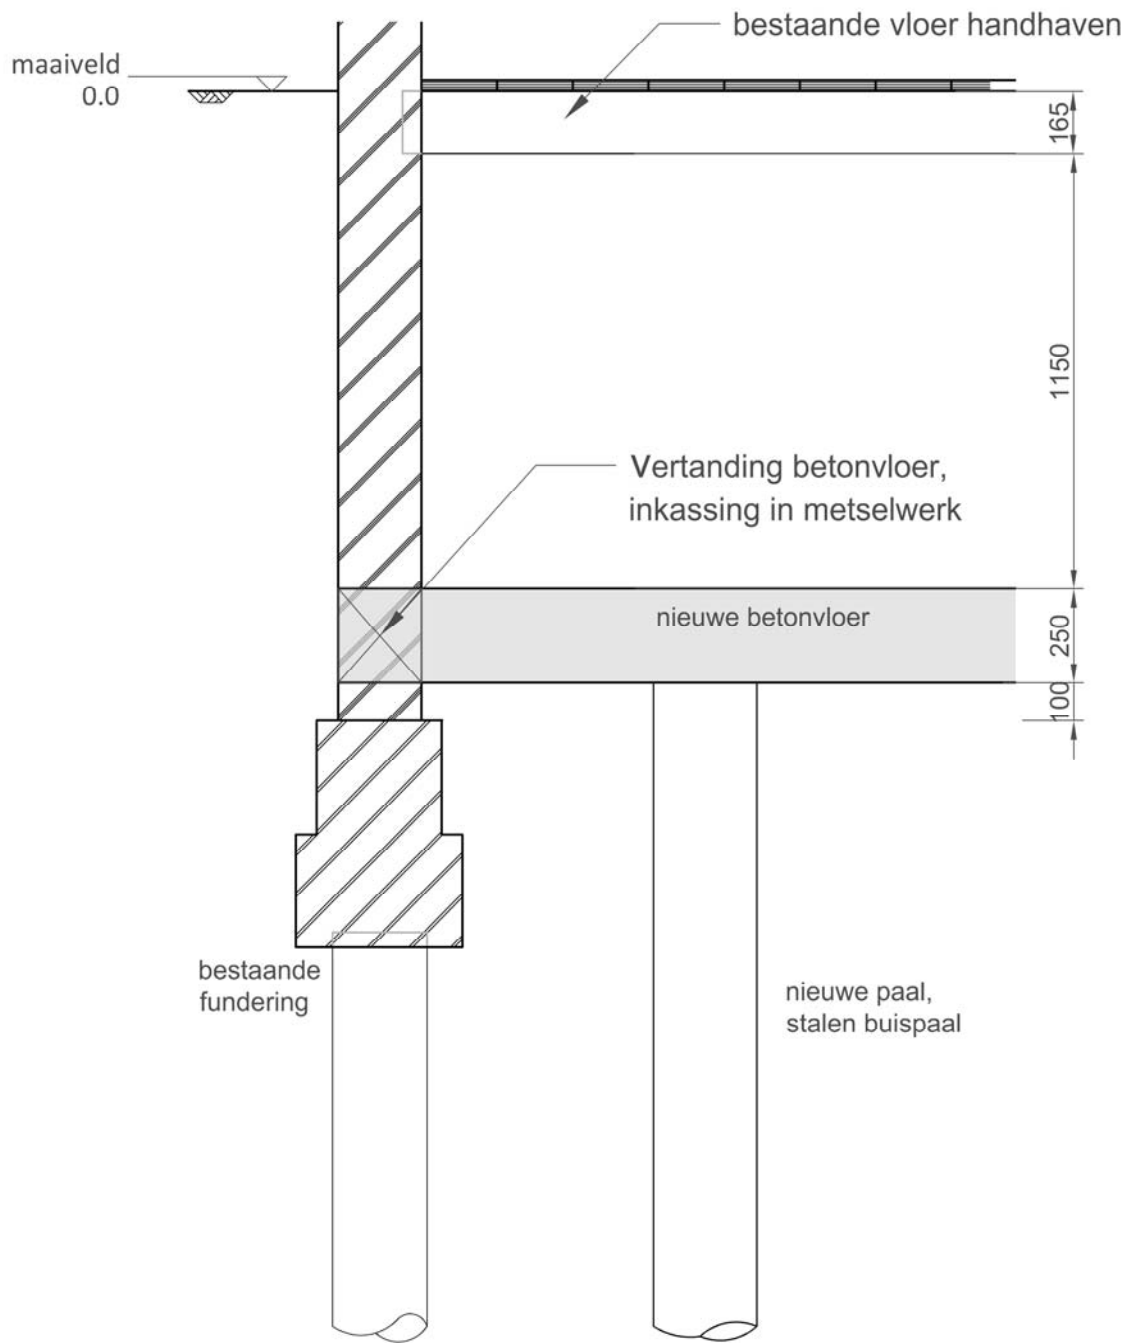
Detail A 1:20

Herstelvariant 1A Volledig funderingsherstel

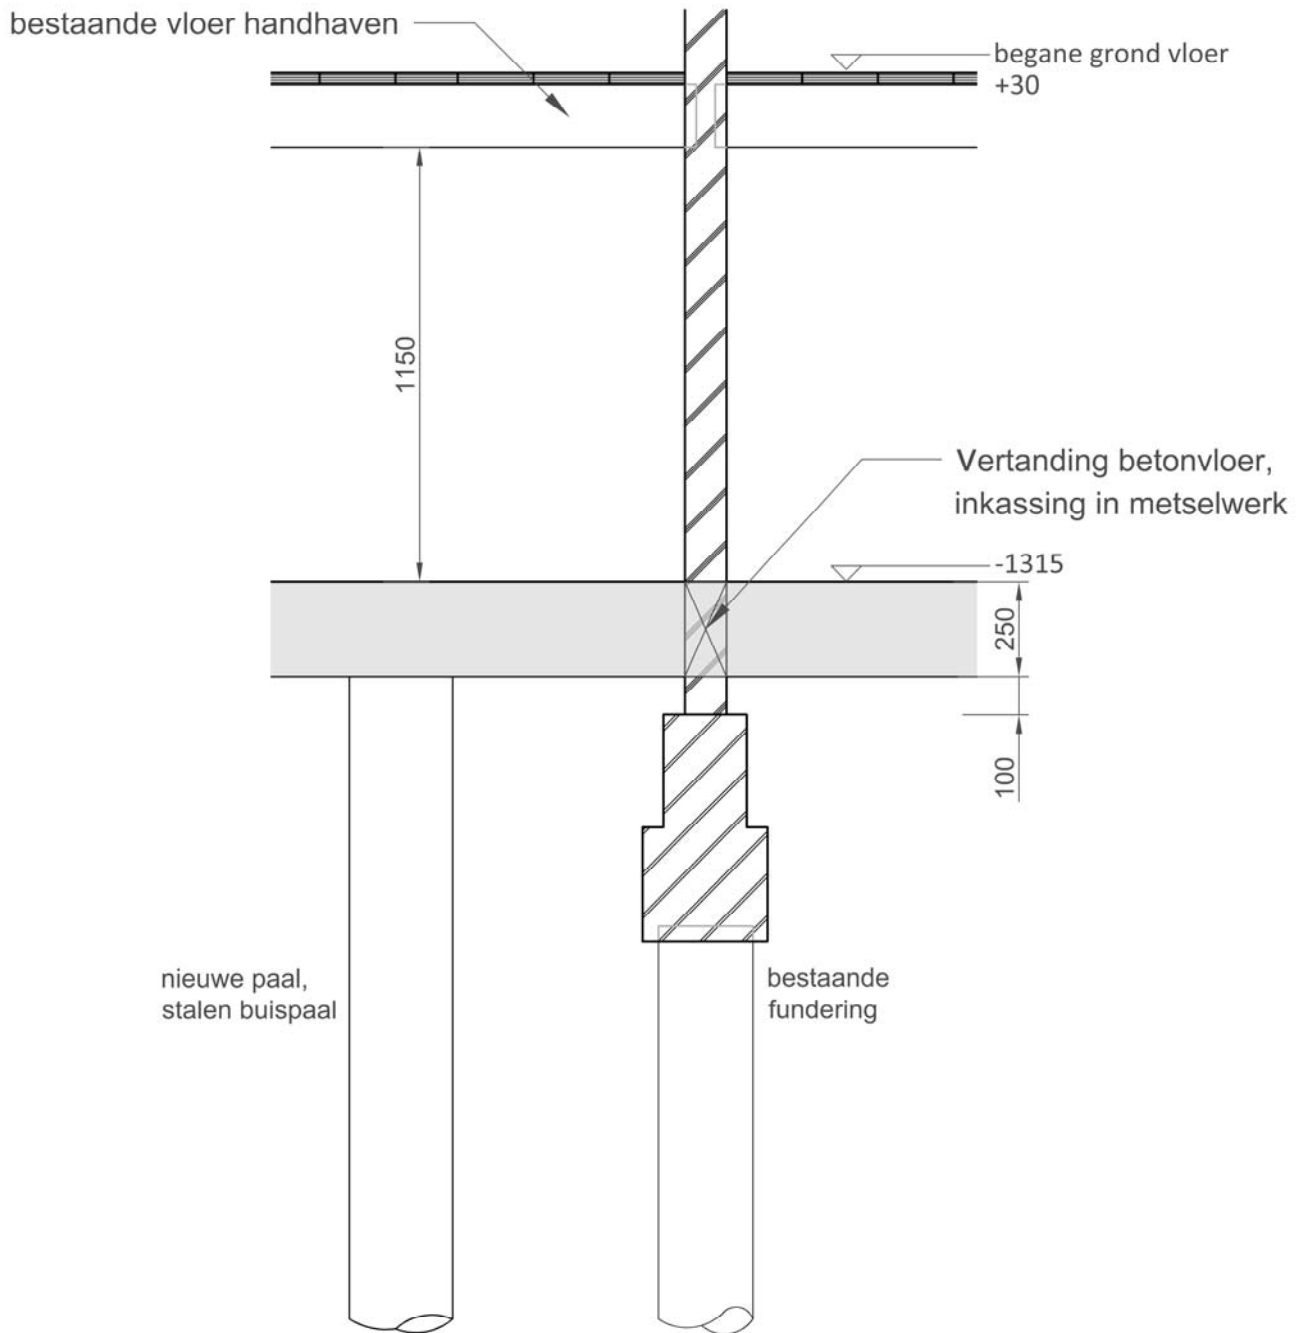
Detail B 1:20

Herstelvariant 1A Volledig funderingsherstel

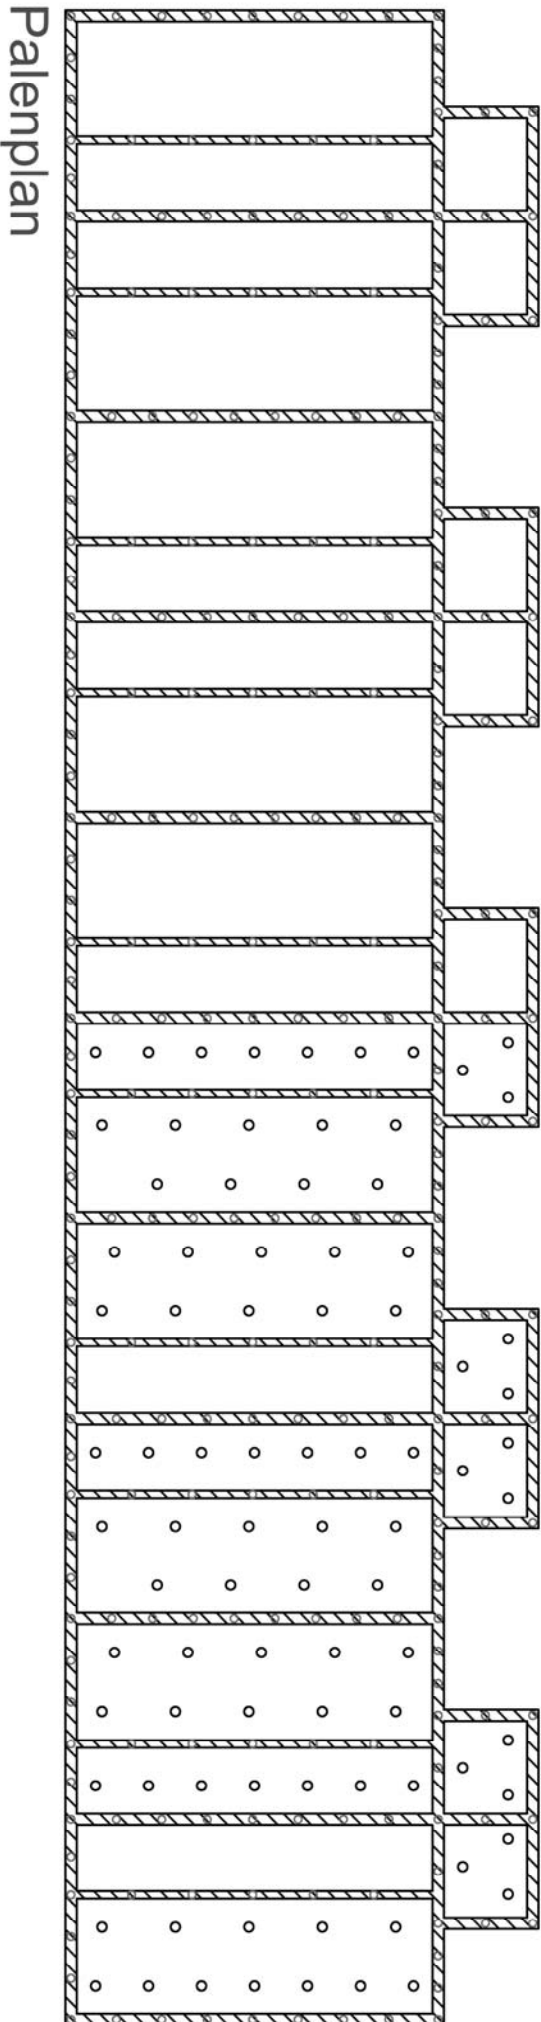
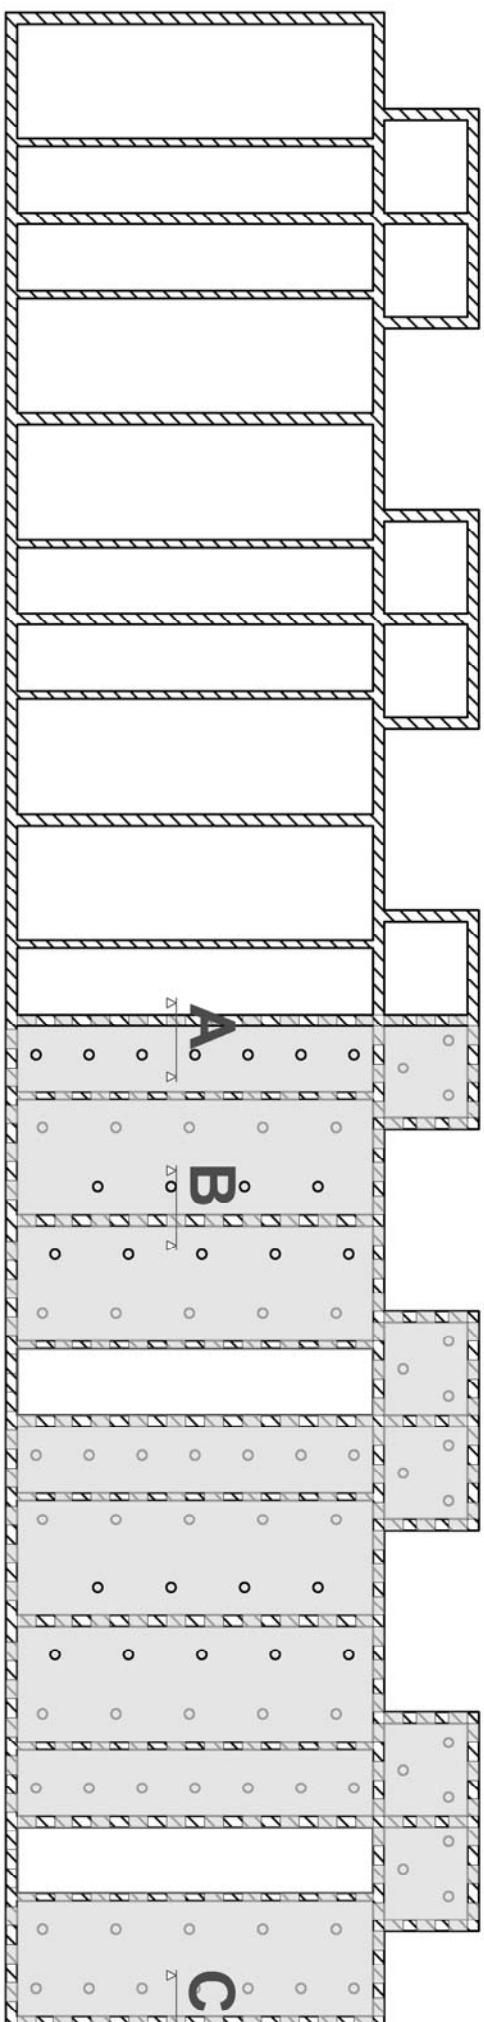
Herstelvariant 2A Partieel funderingsherstel -nieuwe palen, nieuwe vloer

Herstelvariant 2 – Partieel funderingsherstel zonder maatregelen

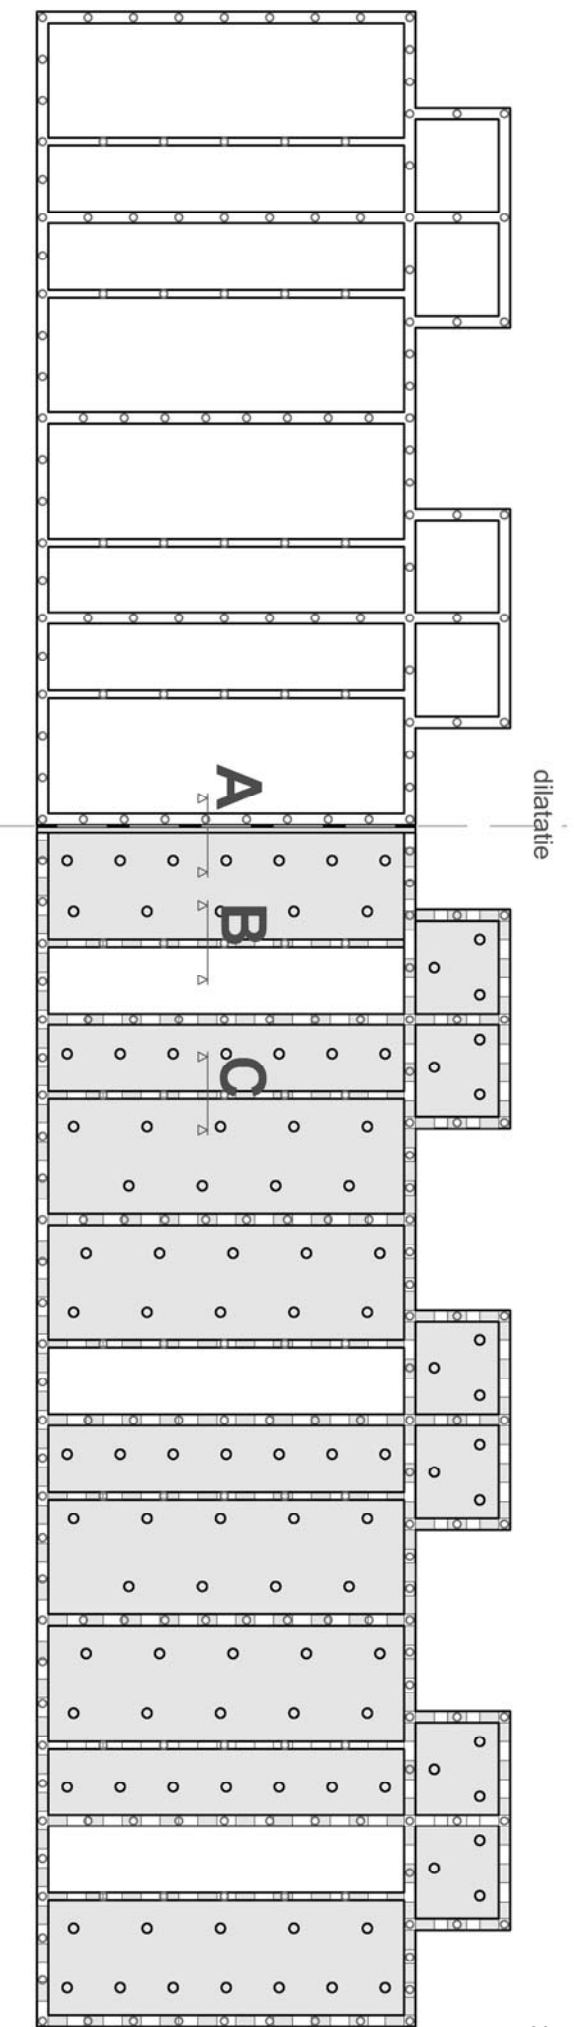
Overzicht nieuwe vloer

Partieel funderingsherstel, nieuwe palen, nieuwe vloer
stalen buispalen

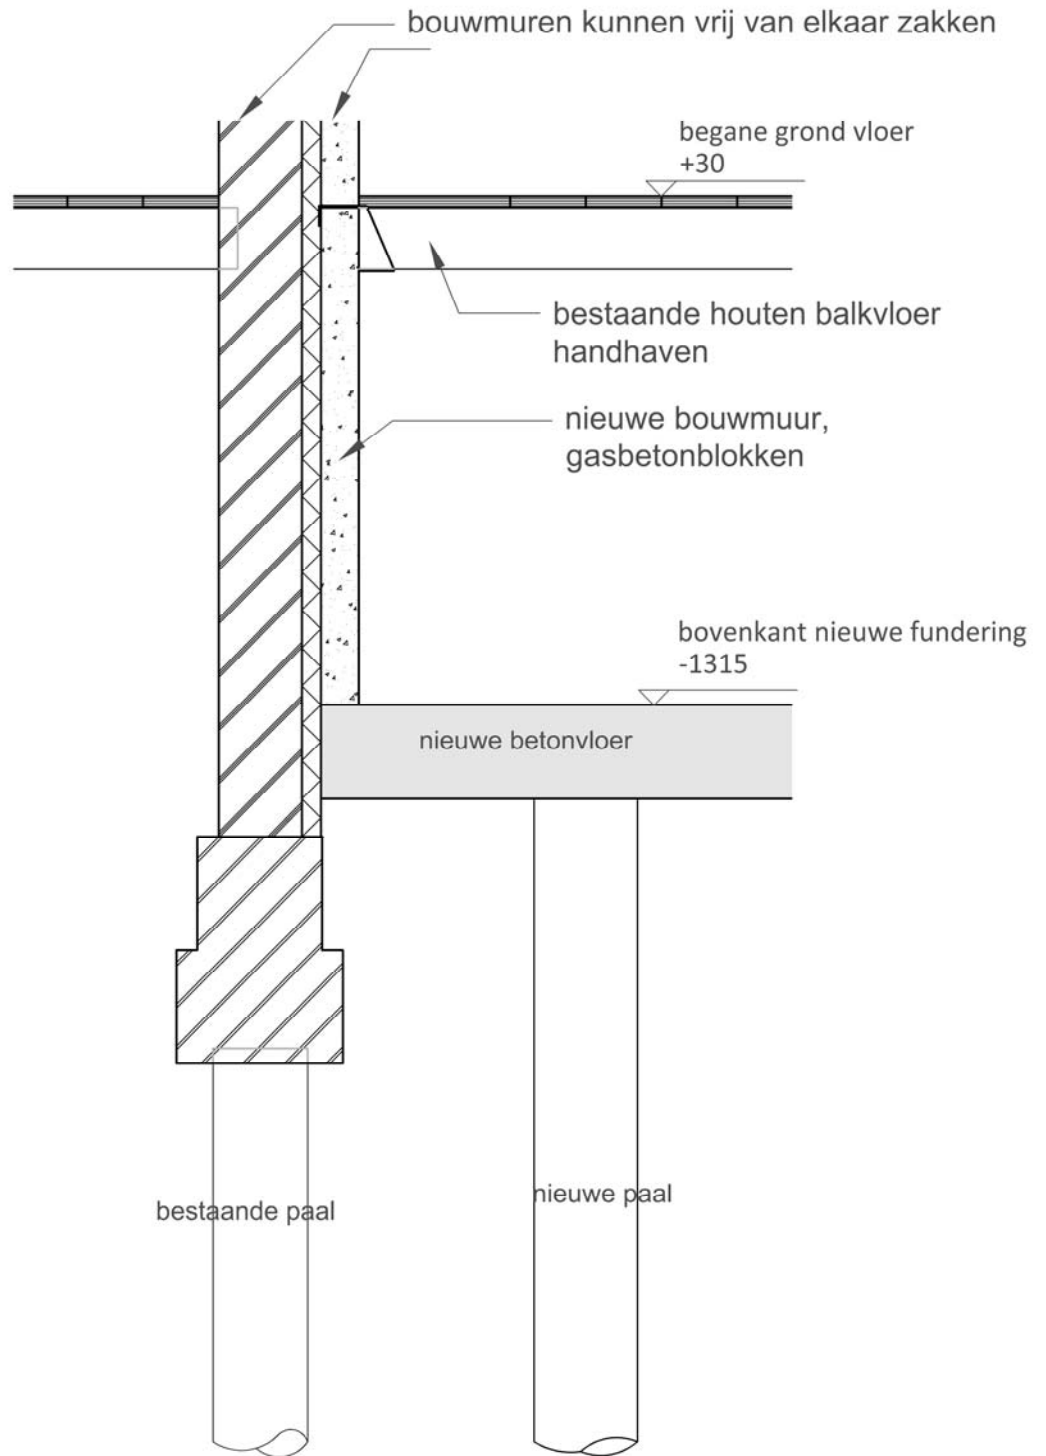
Detail A 1:20

Herstelvariant 3 Partieel funderingsherstel + voeg

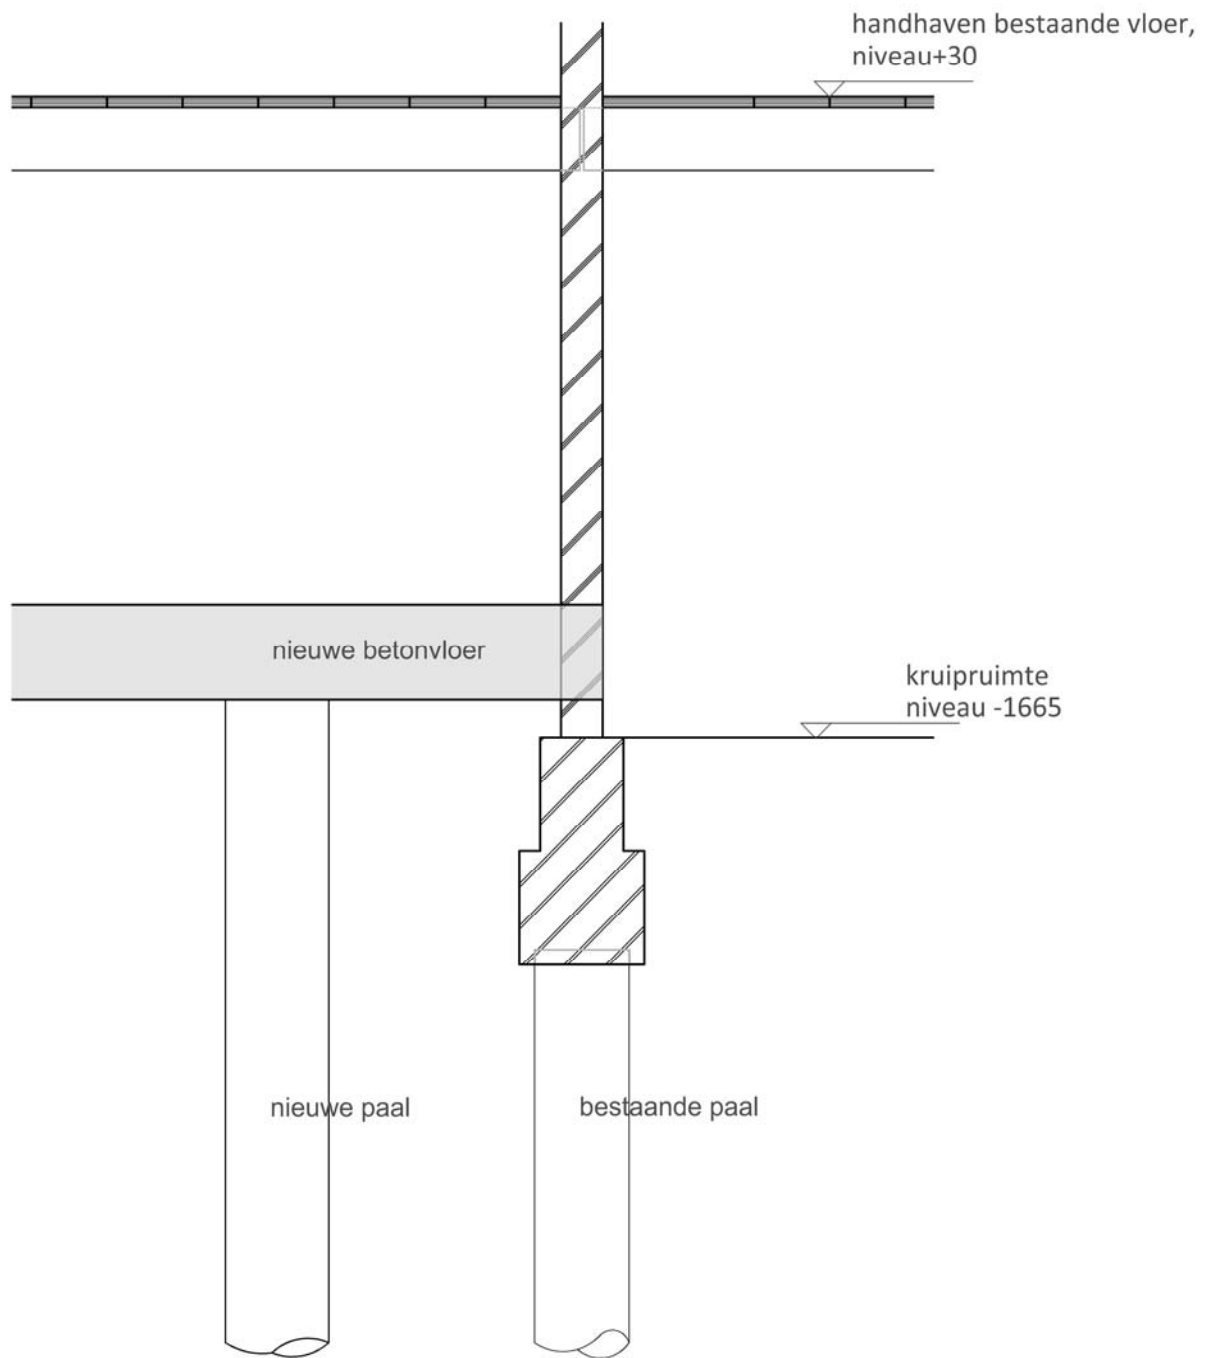
Detail B 1:20

Herstelvariant 3 Partieel funderingsherstel + voeg

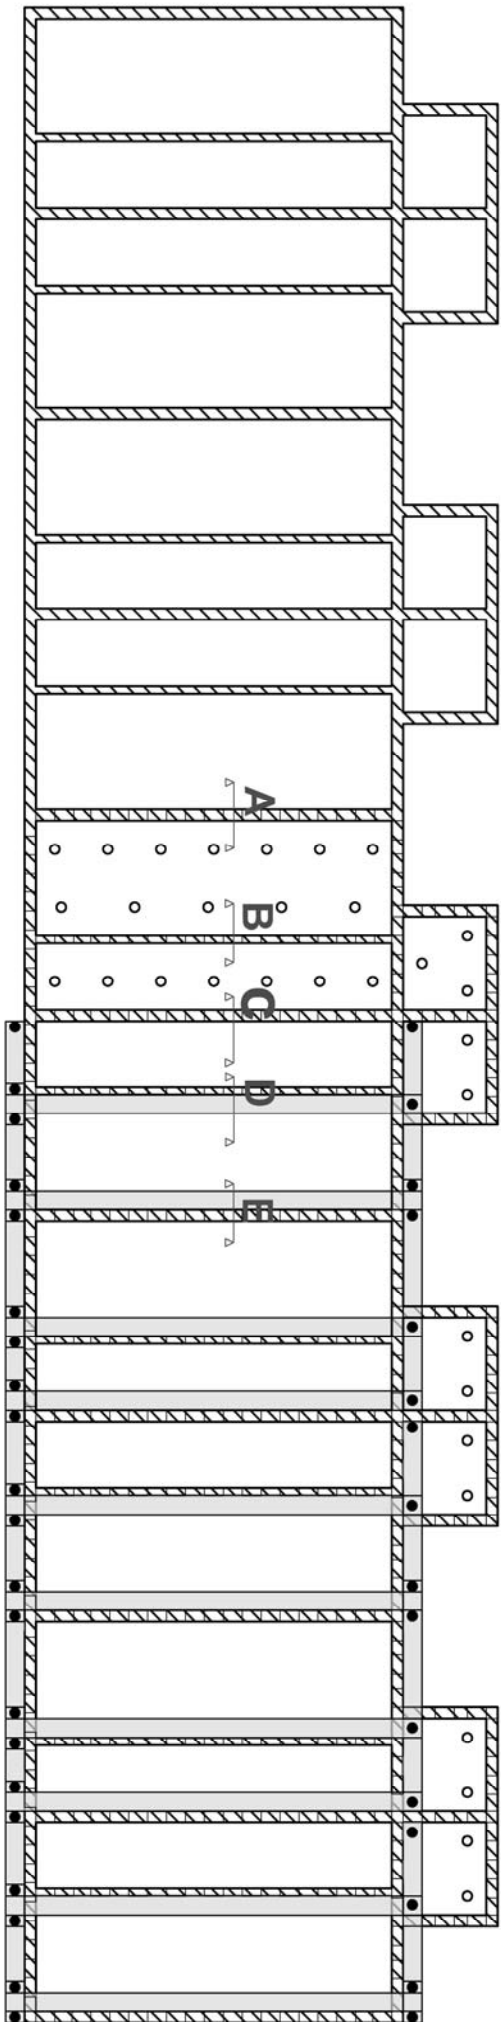
Eerst pand E, later in tijd volgen pand F t/m J

t=0
funderingsherstel
pand E

t=9
funderingsherstel
pand F

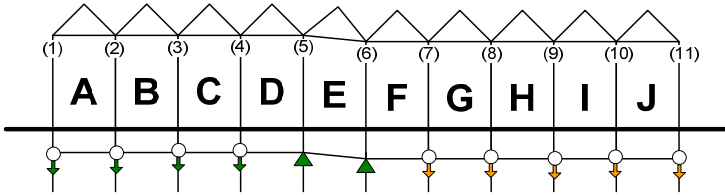
<p>5A – Partieel funderingsherstel zonder maatregelen, pand E Nieuwe palen, nieuwe vloer</p>	<p>Herstelvariant 5 Partieel funderingsherstel pand E-2</p>

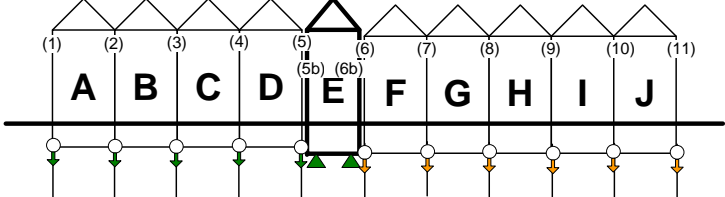
<p>7 – Sloop en nieuwbouw pand E</p>	<p>Herstelvariant 7 Sloop en nieuwbouw pand E</p>

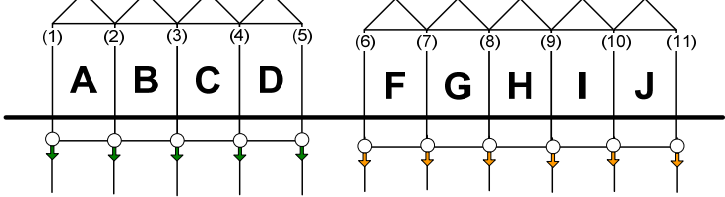
<p>€ 362.400,- (prijs is incl. nieuw pand)</p>	<p>€ 362.400,- (E)</p>	<p>R) Kans op schade door het inbrengen van nieuwe fundering direct naast bestaande kwalitatief slechte fundering. R) Pand D en F gaan mogelijk licht scharnieren. K) Waardevermeerdering pand E, deze wordt op nieuwbouw-niveau gebouwd K) Mogelijkheid om pand E in hoogte en diepte uit te breiden</p>
<p>8A – Sloop pand E Grond wordt verkocht</p>	<p>Herstelvariant 8 Sloop pand E</p>

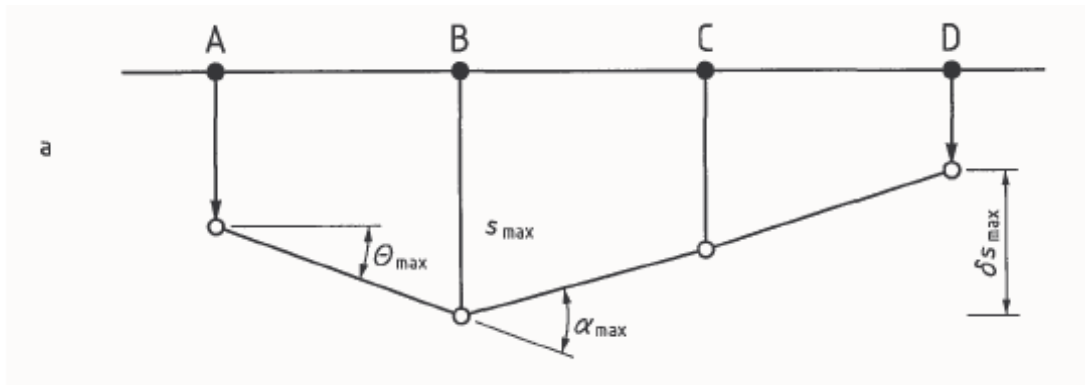
Figuur 3 Weergave parameters zetting, relatieve zetting, hoekverdraaiing en rotatie

s = settlement = zetting (mm)

α_{\max} = rotation = hoekverdraaiing (mm/mm)

θ_{\max} = angular strain = rotatie (mm/mm)

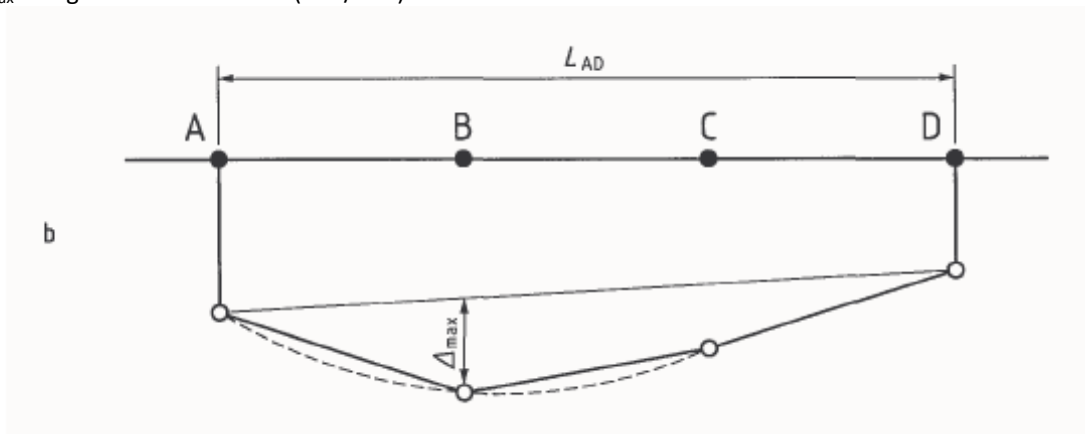
Figuur 4 Weergave parameters doorbuiging en doorbuigingsverhouding

Δ = deflection = doorbuiging

Δ_{\max}/L_{AD} = deflection ratio = doorbuigingsverhouding

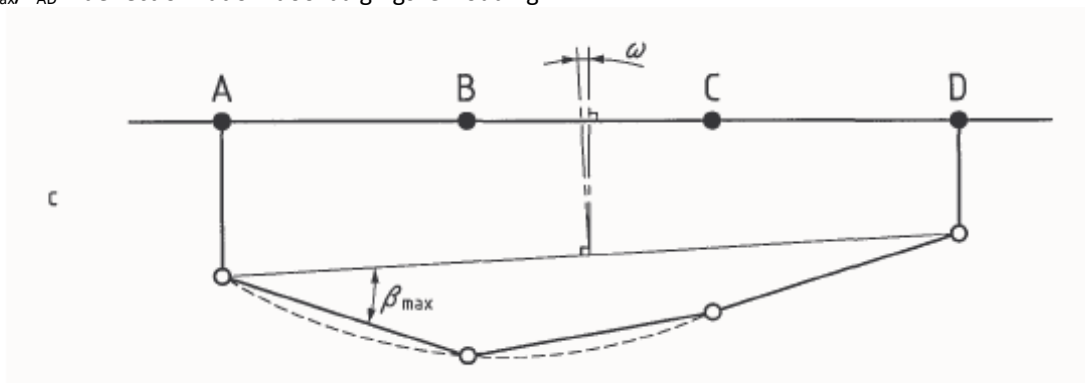
Figuur 5 Weergave parameters scheefstand en relatieve rotatie

ω = tilt = scheefstand ($^{\circ}$)

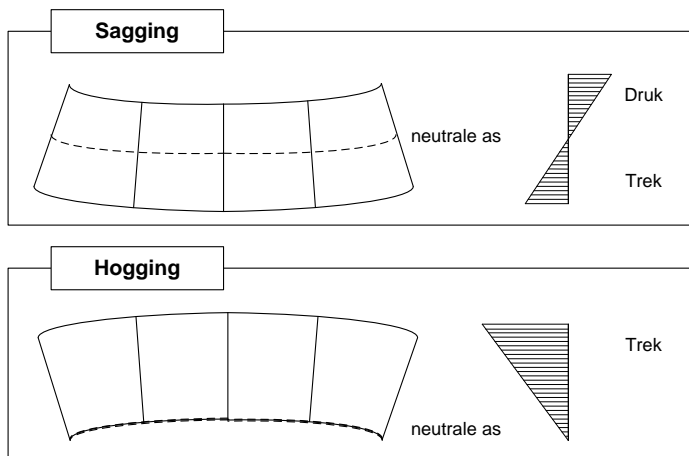
Figuur 8 Boven: sagging, Onder: hogging

In geval van buigingsvervorming wordt nog onderscheid gemaakt tussen sagging en hogging. Voor hogging gelden strengere eisen dan voor sagging.

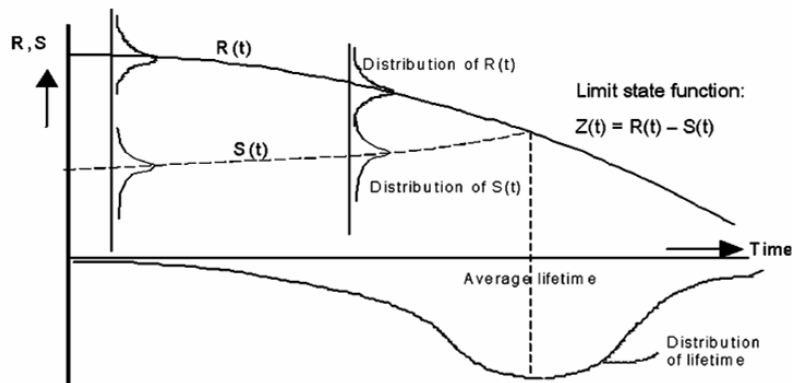
Grafiek 1

Op grond van de belasting en de weerstand in de tijd kan een uitspraak gedaan worden over de restlevensduur van een funderingspaal. Op het moment dat $Z(t) < 0$ wordt de toelaatbare houtspanning overschreden en bezwijkt de funderingspaal.

In onderstaande grafiek [Kuilen, 2006] is e.e.a. weergegeven:

Het bepalen van de restlevensduur van een constructie of van een constructieonderdeel op grond van de limit-state functie. Waarbij de levensduur wordt bereikt als de belasting (S =Sollicitance) groter of gelijk is aan de weerstand (R =Resistance).

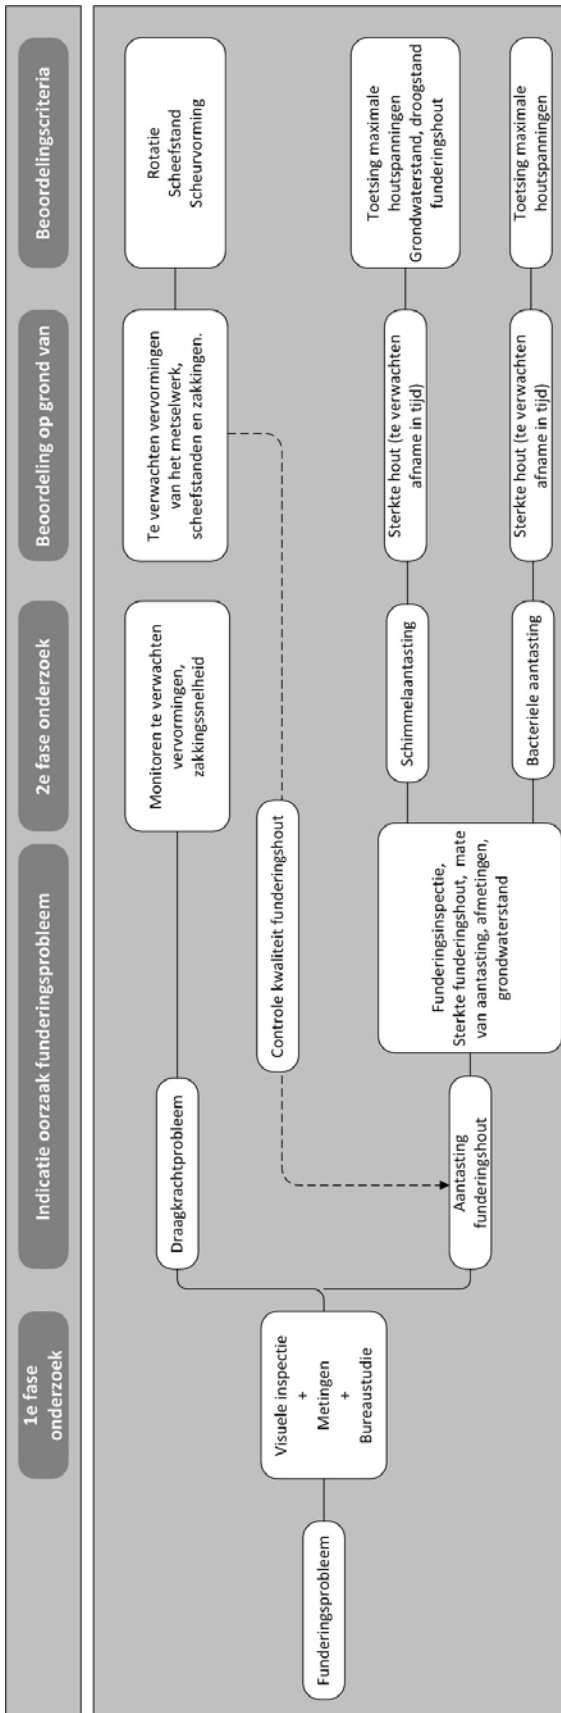
Figuur 12 Aanpak funderingsherstel

In onderstaand schema is de aanpak voor het funderingsherstel weergegeven.
