Renovatie kademuren

nog steeds in ontwikkeling

afstudeerverslag

TECHNISCHE UNIVERSITEIT DELFT

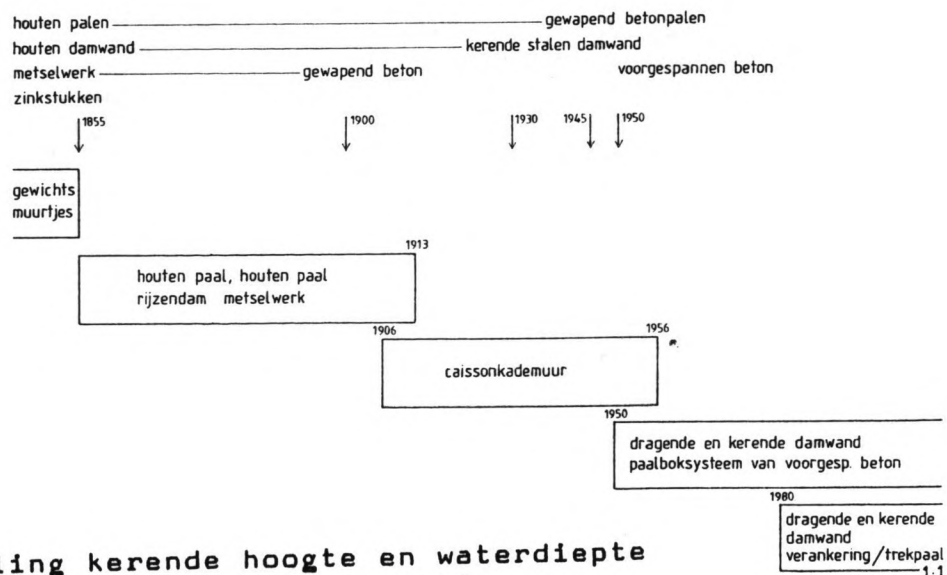
figuur 2.22 Ontwikkeling kerende hoogte en waterdiepte alsmede toegepaste bouwconstructies
