REPARATIE VAN STEENACHTIGE MATERIALEN

Breda 9 november 2018

Editor:
Wido Quist
Nathalie Vernimme
Rob van Hees

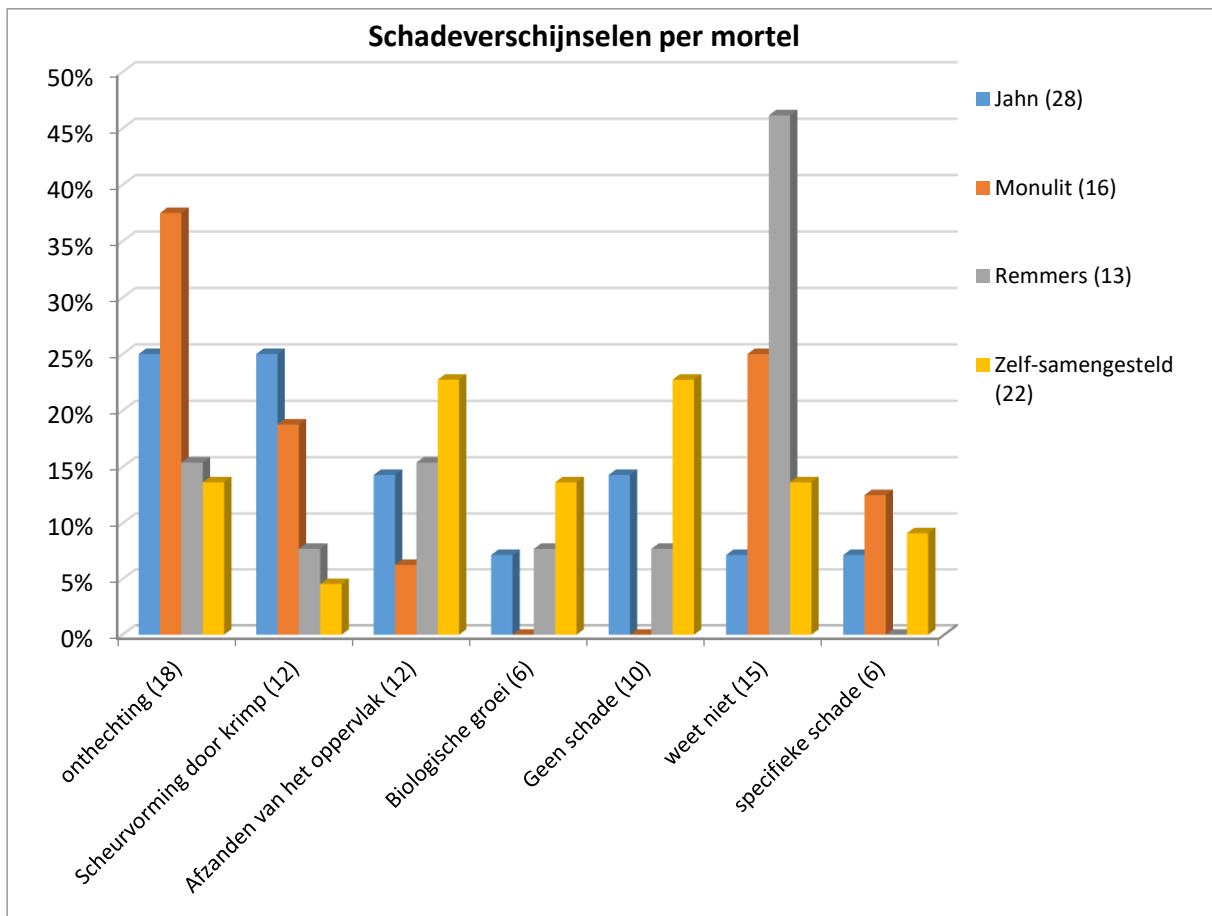
Fig. 6: Schadeverschijnsel per type mortels, zoals aangegeven door de geënquêteerden. Toelichting bij de interpretatie van het staafdiagram: Bij Jahn is bijvoorbeeld 25% van genoemde schadeverschijnselen 'onthechting' en bij Monulit is 19% van de genoemde schades 'scheurvorming door krimp'.

De resultaten zijn verwerkt in figuur 6. Omdat het aantal reacties per mortel nogal verschilt zijn de resultaten weergegeven als percentage. Het aantal reacties waarop het percentage is gebaseerd is per morteltype tussen haakjes weergegeven. Per schadetype is tussen haakjes weergegeven hoe vaak die schade is genoemd. 'Weet niet' betekent dus dat de geënquêteerde geen zicht heeft op hoe de mortel heeft gepresteerd.

Voor Jahn reparatiemortel en voor zelf-samengestelde mortels is ten opzichte van de andere twee mortels relatief vaak benoemd dat er geen schade is waargenomen na verloop van tijd. Bij Remmers en Monulit is de onduidelijkheid over schade die naar verloop van tijd kan voorkomen relatief groot, waarschijnlijk omdat deze mortels in de praktijk minder worden gebruikt. Dat beeld komt overeen met de informatie over de hierna beschreven levensduur van de mortels.

Onthechting blijkt het meeste voorkomende schadetype te zijn bij Monulit, terwijl zelf-samengestelde mortels vaker afzanding van het oppervlak vertonen.

Voor de verschillende mortels zijn ook enkele specifieke schaden genoemd. Voor Jahn was dat kleur(verschil) en ongelijkmatige verwerking, voor Monulit kleurverlies en zoutuitbloei, voor Remmers geen en voor zelf-samengestelde mortels zijn genoemd vorst-zoutschade en te lage porositeit.

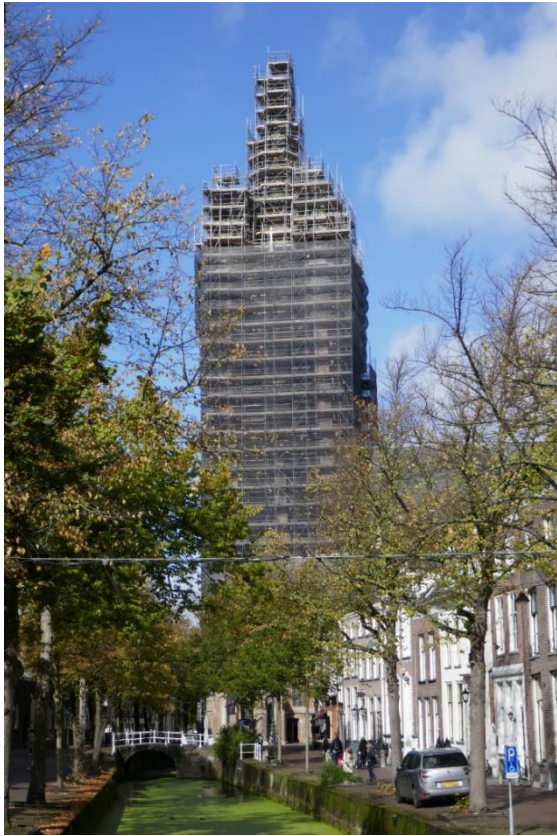
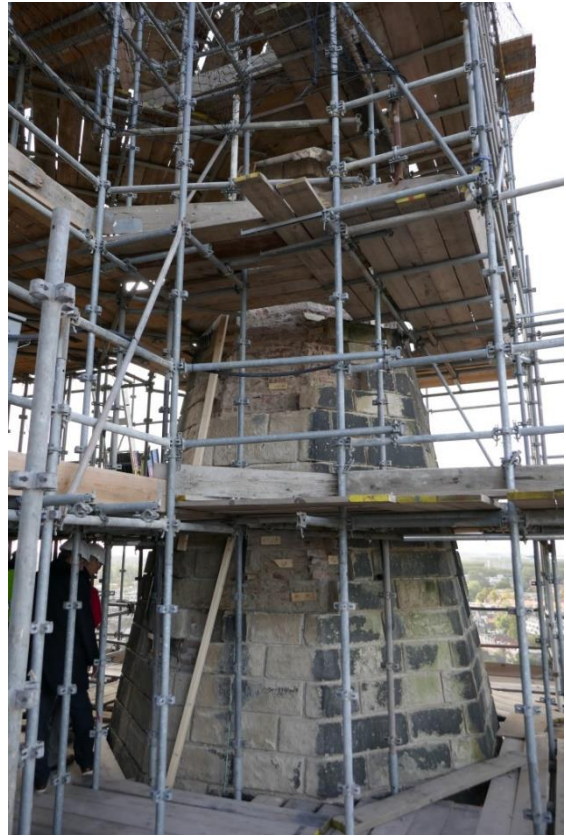
Jahnmortel op baksteen, circa 20 jaar oud

Jahnmortel op tufsteen

Fig. 12: Torenspts van de oude kerk in Delft met diverse oude reparaties

Bij de torenspits zijn reparatiemortels, vooral Jahn, gebruikt om baksteen en tufsteen te herstellen (Fig. 12). Het is vooral functioneel gebruik van mortel om de technische staat van de spits te verbeteren om indringing van neerslag te verminderen. De mortels zijn aangebracht bij de restauratie in 1995 en hebben zich goed gehouden. De kleur van de baksteenreparatie is goed afgestemd op de kleur van de baksteen. Het morteloppervlak heeft geen bijzondere afwerking.

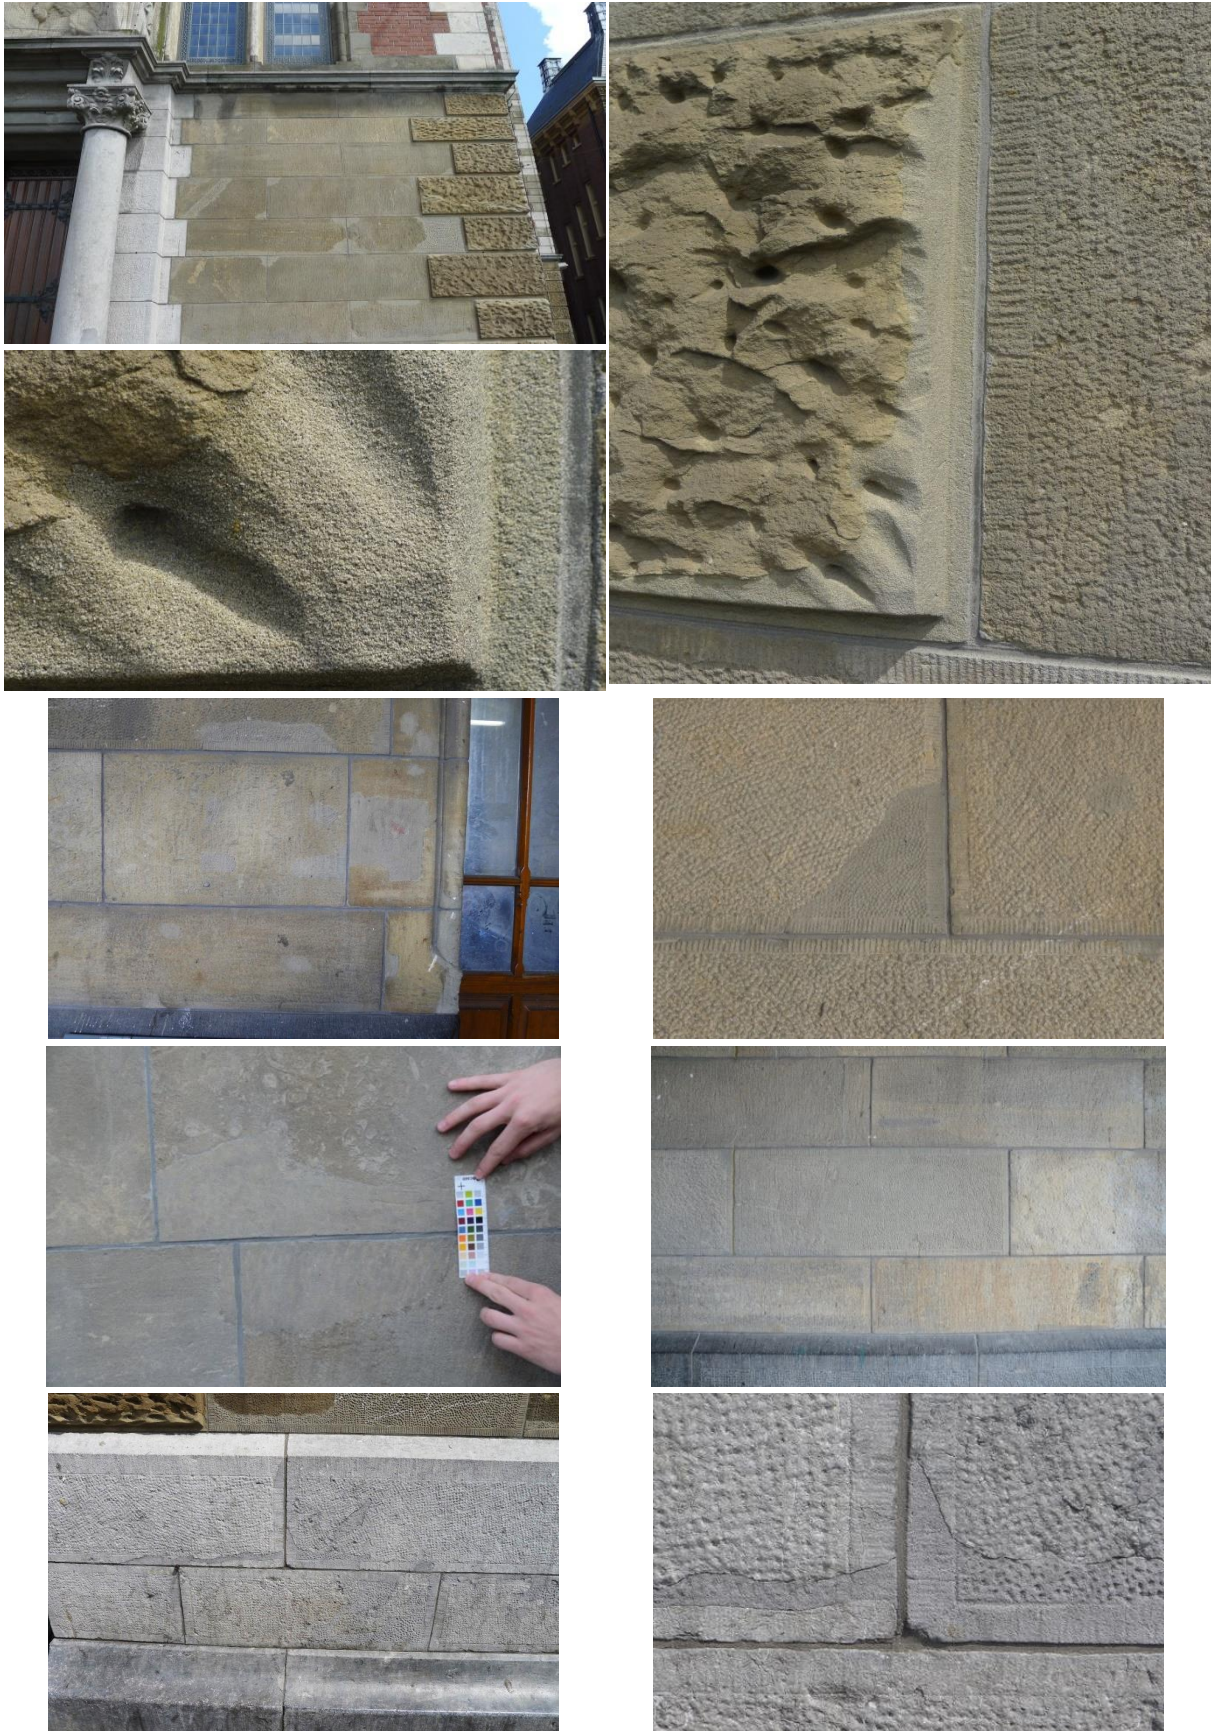
Plint van blauwe hardsteen met mortelreparaties

Fig. 13: Amsterdam, hoofdgebouw centraal station met diverse oudere mortelreparatie

De meeste reparaties zijn zorgvuldig uitgevoerd waarbij veel aandacht is besteed aan het laten aansluiten van de oppervlaktestructuur van de mortel bij de omliggende natuursteen (Fig. 13). De mortelreparaties sluiten qua kleur op de meeste plekken nu goed aan bij het omliggende materiaal. Onbekend is echter of dat komt door de juiste kleur en passende veroudering van de reparatiemortel of doordat plekken naderhand zijn gepatineerd (bijgekleurd). In 1991 is namelijk een deel van de reparatieplekken gepatineerd met Aerosilicaat van Jahn.

Bij de reparaties in de blauwe hardsteen plint valt op dat deze zo minimaal mogelijk zijn uitgevoerd en zo veel mogelijk de natuurlijk gevormde randen van de te repareren plekken (verwering of scheuren) volgen. Kleur en textuur sluiten na veroudering goed aan bij het omliggende werk; al is niet uit te sluiten dat de kleur van deze reparaties naderhand is bijgewerkt.

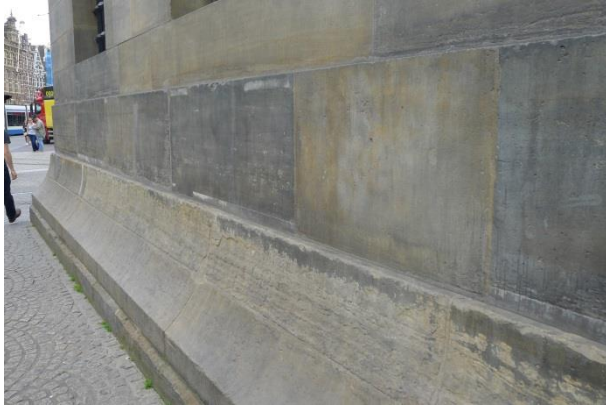
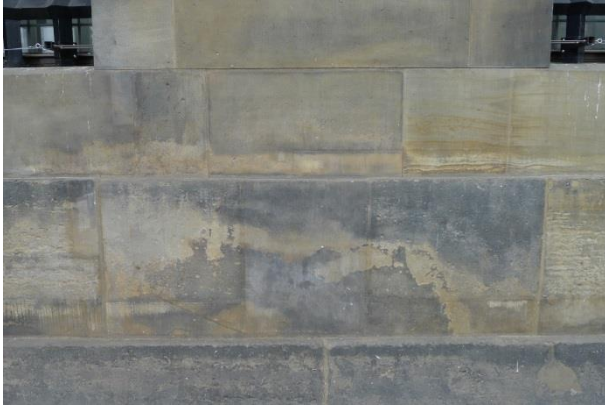
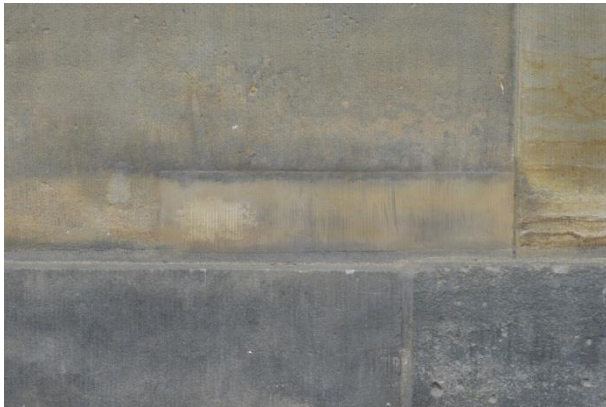
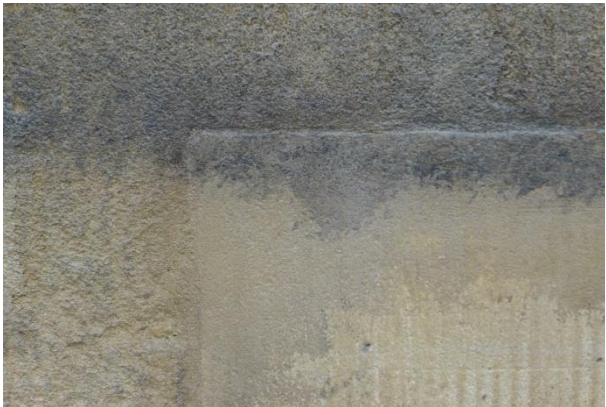
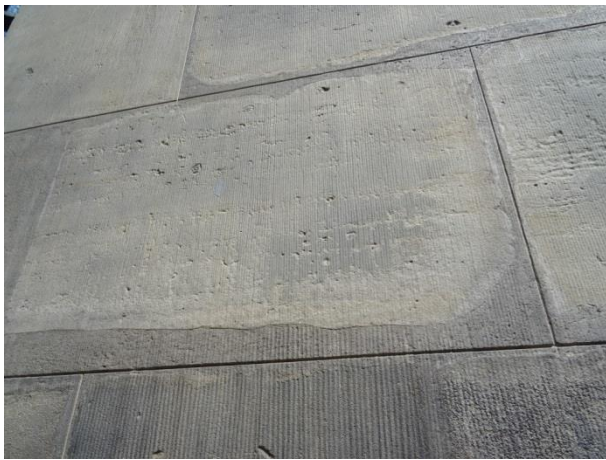
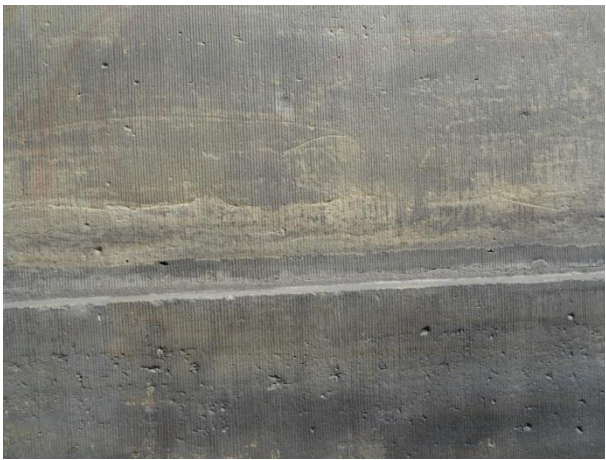
Obernkirchener zandsteen met inboetingen

Inboeting die met retouches zijn aangepast aan het omliggende materiaal

Obernkirchener met reparatiemortel (foto T.Nijland)

Fig. 14: Westgevel van het Paleis op de Dam in Amsterdam, Obernkirchener zandsteen met inboetwerk en mortel reparaties

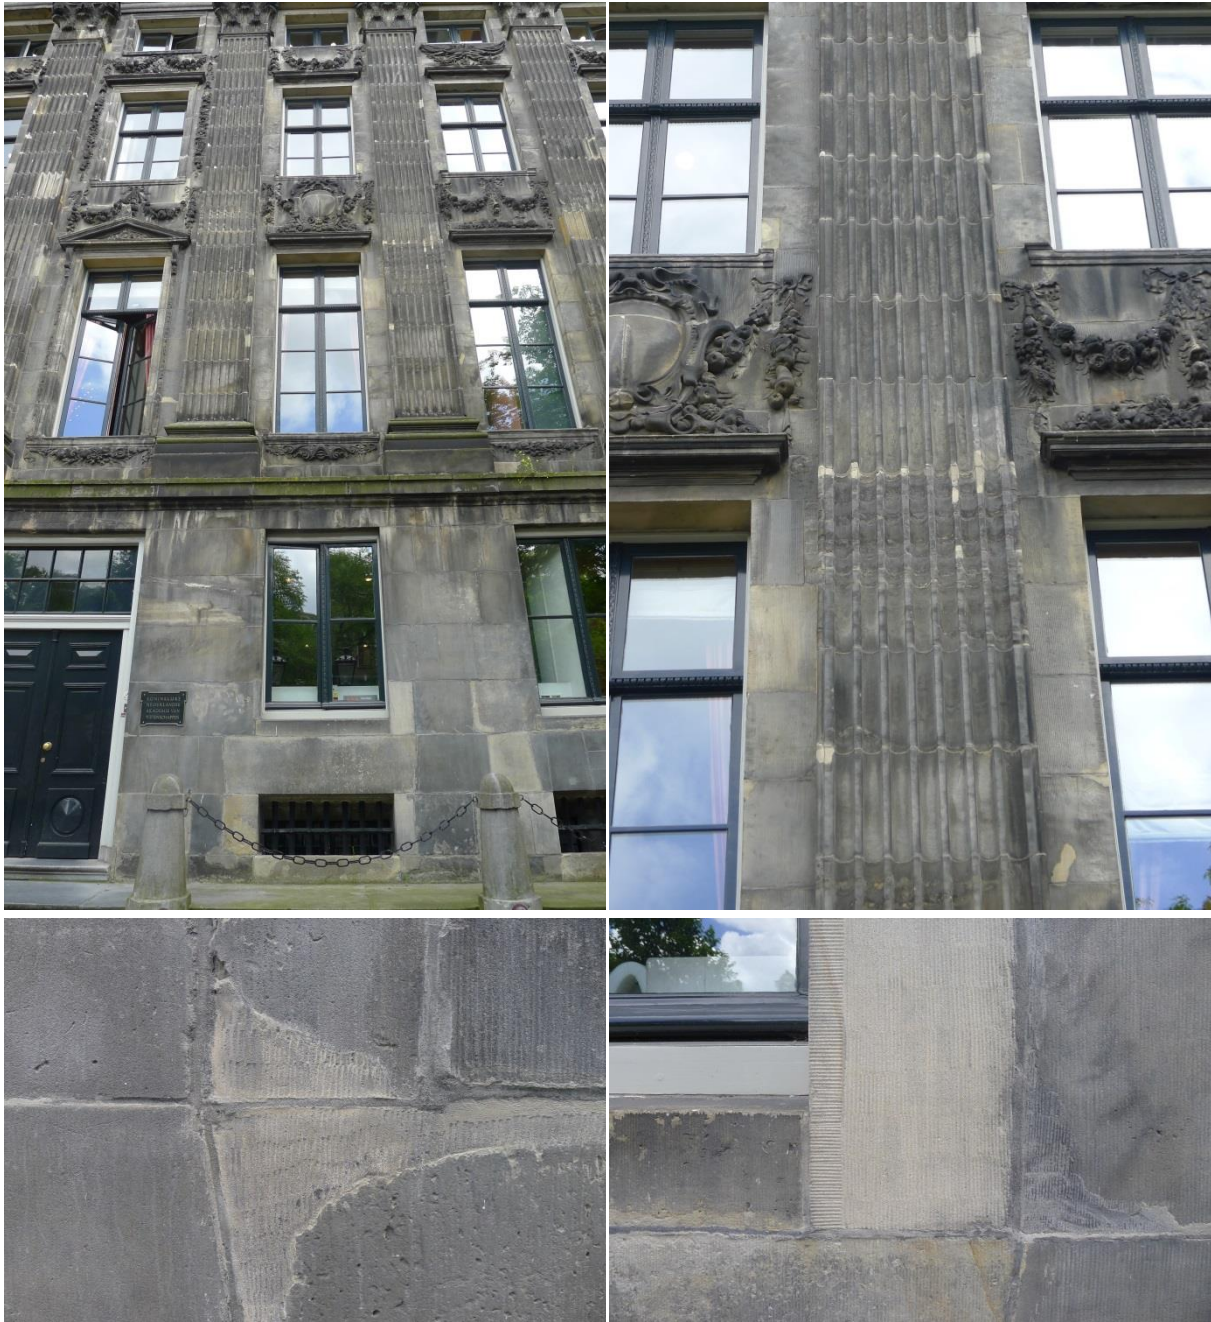
Zandsteen met mortelreparatie met imitatie
frijnslag

Inboeting met natuursteen met daarnaast een
hoek die hersteld is met mortel.

Fig. 15: Voorgevel van het Trippenhuys in Amsterdam, Bentheimer zandsteen met mortelreparaties

In 1990 zijn over de gehele gevel op diverse plaatsen reparaties uitgevoerd met Jahn M60 reparatiemortel (Fig. 15). De mortel is door de verwerker met pigment op kleur gebracht. De kleur van de reparaties is ook na uitharding nog bijgewerkt met pigment. Ook zijn reparaties uitgevoerd door stukjes zandsteen in te boeten. Het oppervlak van de mortelreparaties is afgewerkt met een imitatie frijnslag waardoor ze minder opvallen. De meeste reparaties lijken zich na circa 28 jaar technisch goed te houden.

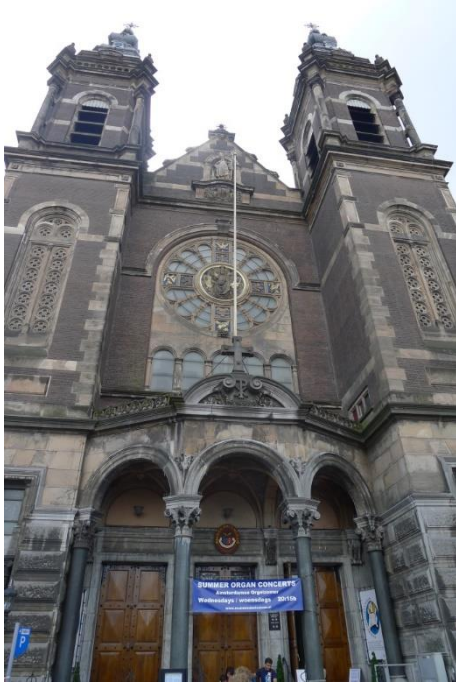
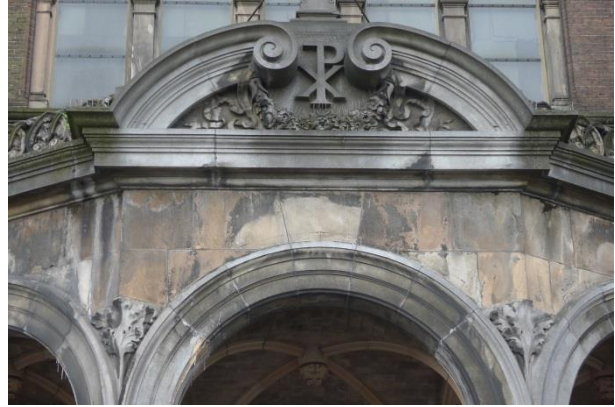
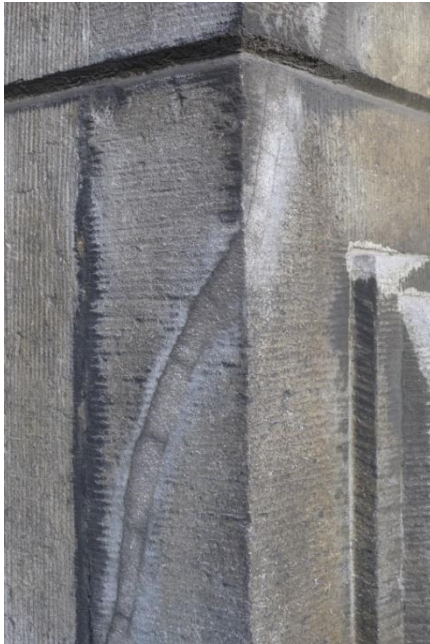
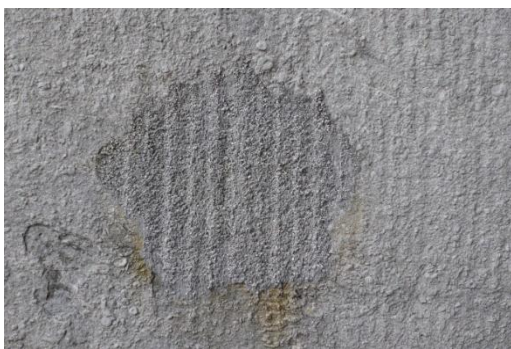
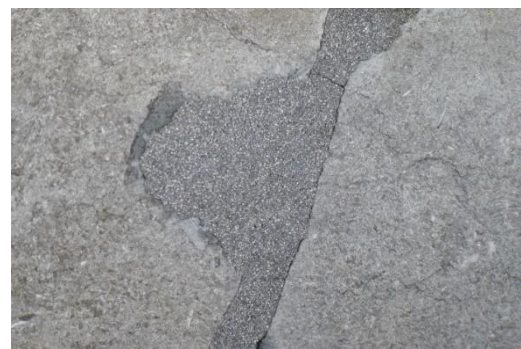
Gevel van Aschaffenburg zandsteen met reparaties met Monulit uit periode 1994 1996

Hardsteen plint met Monulit reparaties.

Fig. 16: Voorgevel van de Sint-Nicolaaskerk in Amsterdam met mortelreparaties

De rooms-katholieke Sint-Nicolaaskerk in de binnenstad van Amsterdam is gebouwd tussen 1884 en 1887. Het exterieur van de kerk, in Italiaans barokke stijl, is onder meer gerestaureerd tussen 1966 en 1973 en eind jaren 90. De gevel is opgebouwd uit baksteen, Aschaffenburg zandsteen en hardsteen voor de plint. Zowel de zandsteen als de hardsteen zijn tussen 1994 en 1996 hersteld met een Monulit reparatiemortel. Lastig bij de uitvoering was dat er veel variatie zat in de kleur van de zandsteen; de kleur van de mortel is daarom aangepast met pigmenten. De reparaties lijken een technische en esthetische functie te hebben. Bij de Aschaffenburg zandsteen tekenen de reparaties zich nu qua kleur duidelijk af (Fig. 16) maar lijken technisch nog te voldoen.

In de hardstenen plint zijn de Monulit reparaties beter te beoordelen. Van dichtbij is Monulit herkenbaar aan de witte korreltjes (kalksteen) in de grijze mortel. Bij het herstel van de hardsteen is de reparatie zo klein mogelijk gehouden en is de vorm van de schade zo veel mogelijk gevolgd. De oppervlaktestructuur van de mortel is aangepast aan het omliggende werk, zo is deze plaatselijk voorzien van een imitatie frijnslag. Ook qua kleur sluit het voldoende aan. Esthetisch gezien geven de reparaties een beeld dat, zeker van enige afstand bekeken, voor veel mensen acceptabel zal zijn. Technisch gezien voldoen de meeste reparaties na ruim twintig jaar nog redelijk, al is de mortel bij enkele reparatie op delen van het hechtvlak onthecht of 'losgekrompen'.

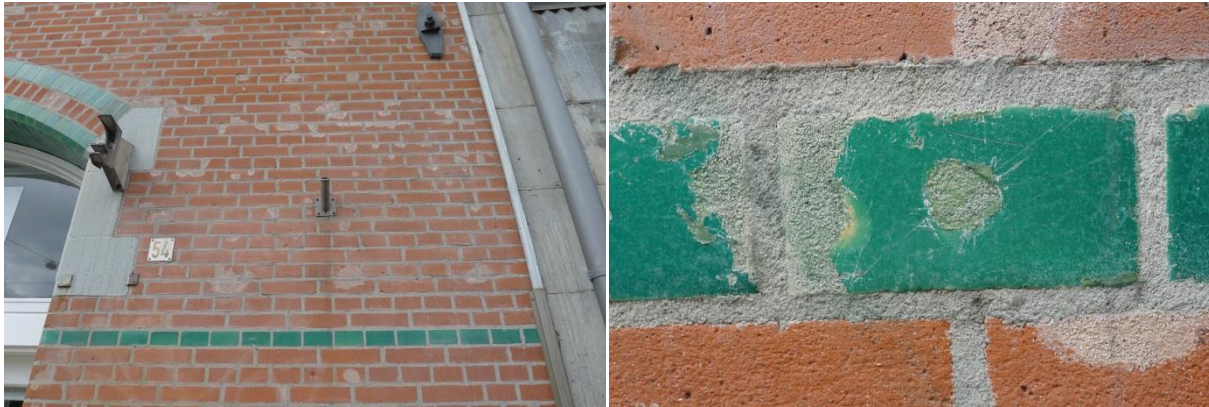
Baksteen met mortelreparaties

Fig. 17: Gevel aan de Raadhuisstraat-Keizersgracht met verstorende reparaties van baksteen

Twee voorbeelden van herstel met reparatie mortel van bakstenen gevel in Amsterdam. Bij de eerste gevel zijn de reparaties duidelijk zichtbaar (Fig. 17) en bij de gevel van Het Schip in Amsterdam zijn ze van dichtbij nauwelijks en vanaf de openbare weg niet zichtbaar (Fig. 18). Het resultaat staat of valt bij een zorgvuldige uitvoering en een juiste keuze van type en kleur reparatiemortel.

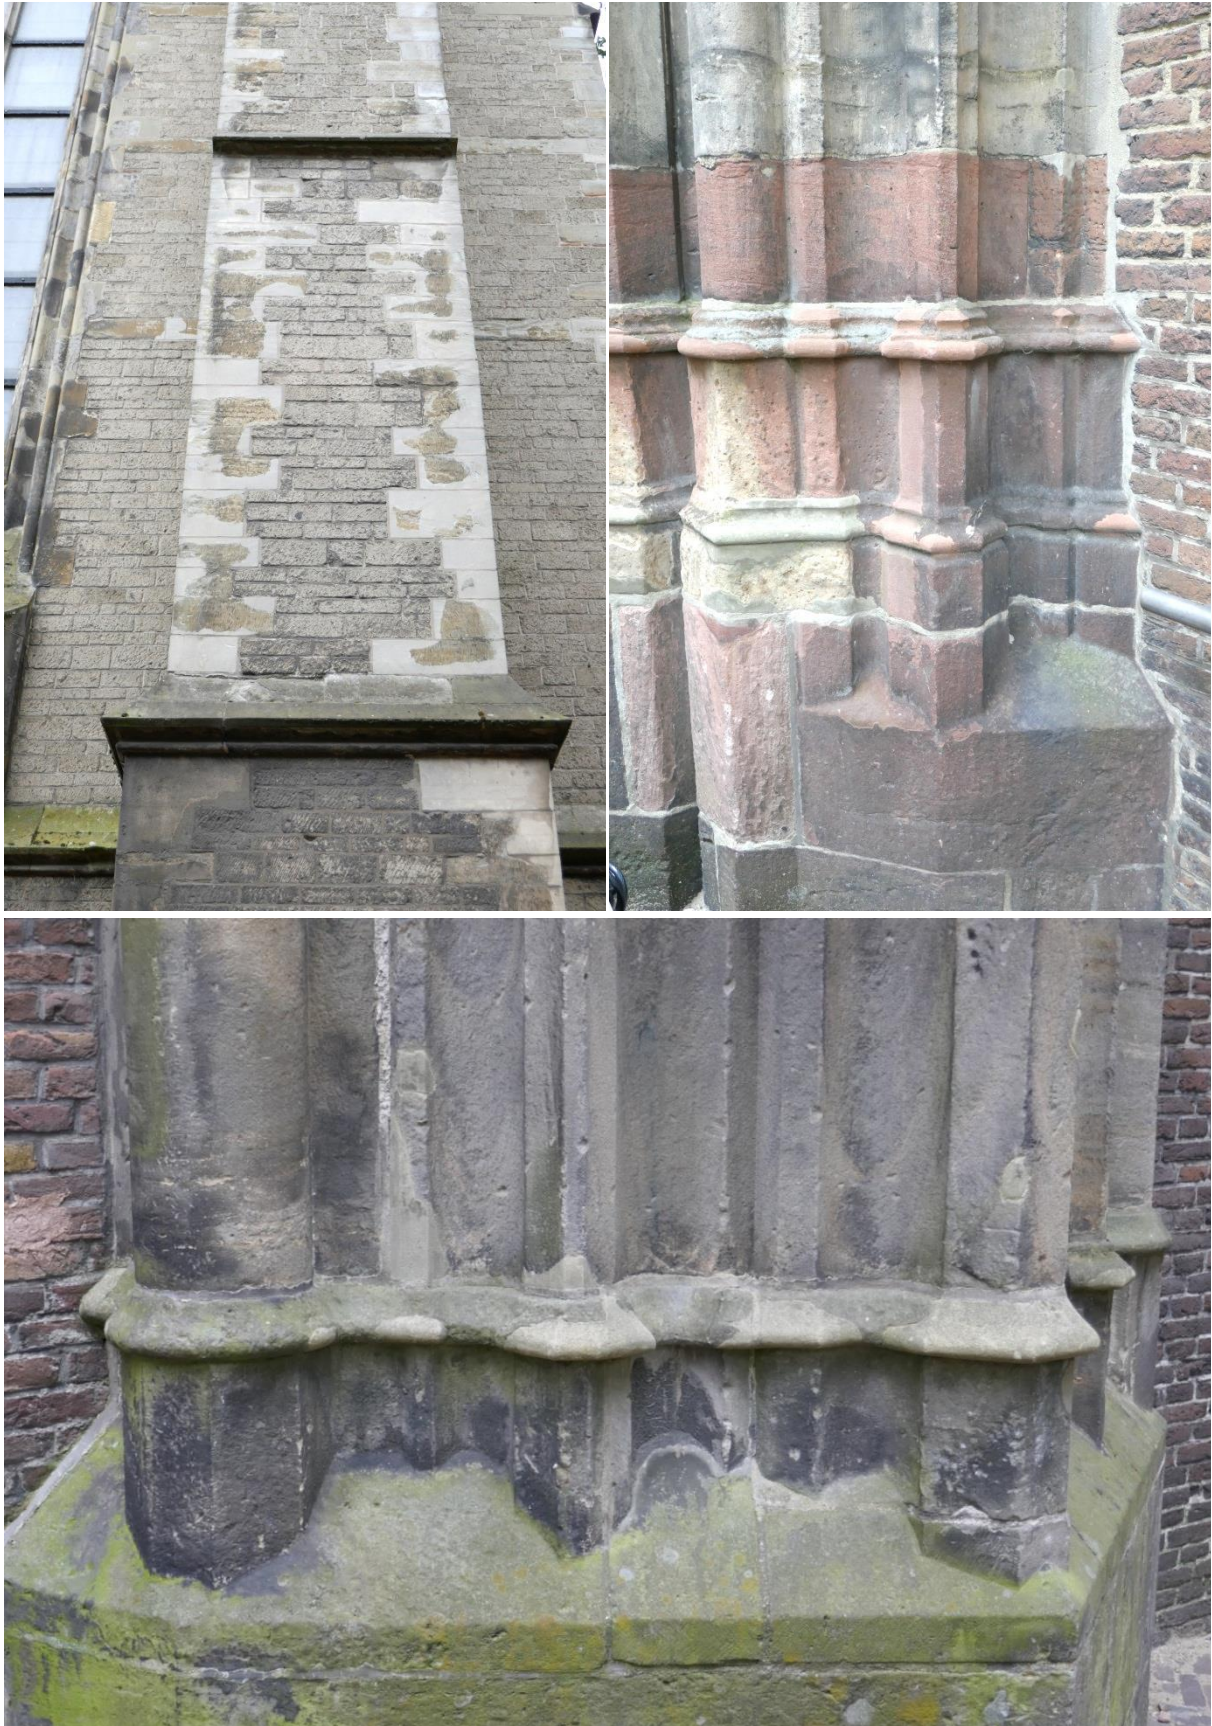
Basement van rode zandsteen en hoekblokken van ledesteen hersteld met reparatiemortel

Fig. 19: Dwarstransept van de Domkerk in Utrecht, basement en geveldeel

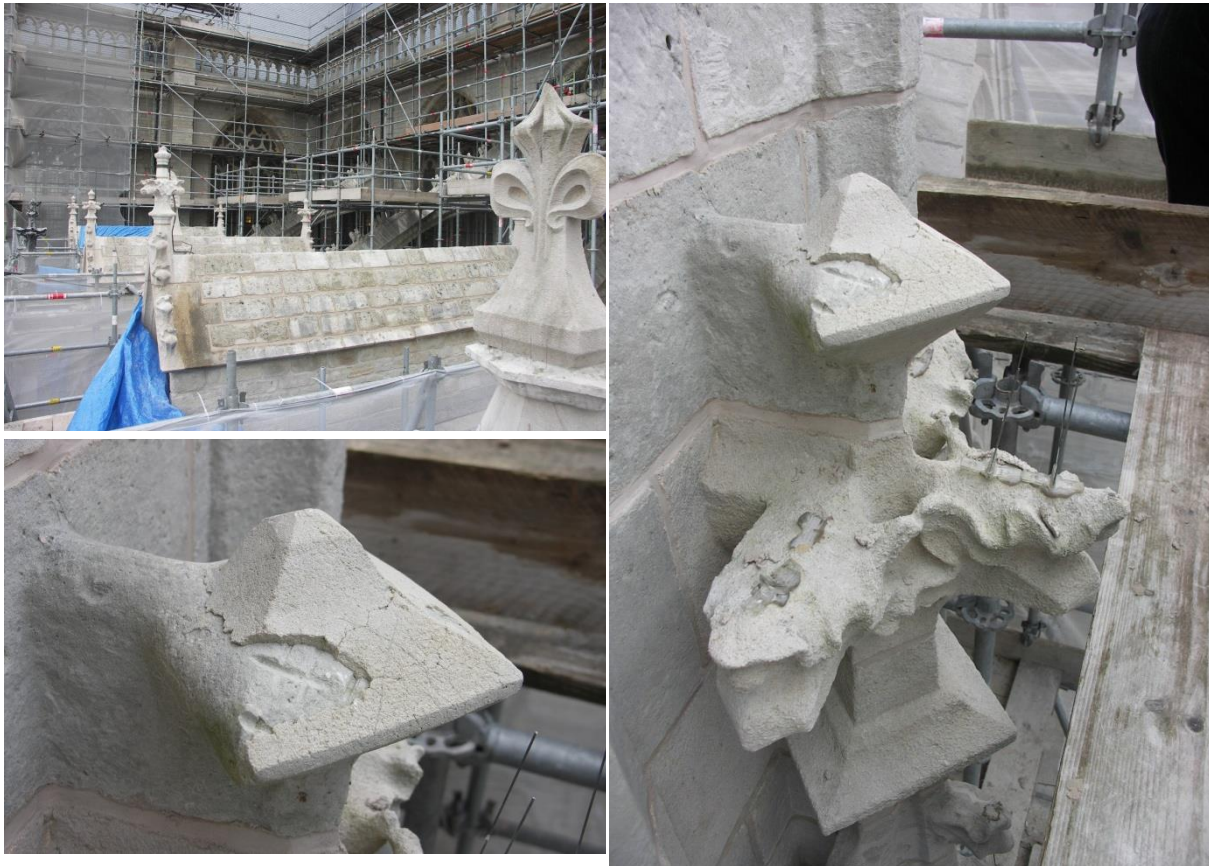
Fig. 22: Natuurstenen elementen met mortelreparaties van de grote kerk in Breda

Midden jaren negentig zijn natuurstenen elementen van de vijftiende-eeuwse kerk, zoals deze kruisbloemen van zandige kalksteen (Ledesteen), vermoedelijk uit de bouwtijd, hersteld met een reparatiemortel. Het doel van de architect van de reparaties was om de oorspronkelijk natuursteen te beschermen met een soort 'paraplu' van mortel (het gebruik van reparatiemortel werd beschouwd als tijdelijke maatregel voor een periode van 20 jaar).

In 2005, circa acht tot tien jaar na het aanbrengen van de mortel, kwamen bepaalde reparaties weer los, zie figuur 22. Andere mortelreparaties uit de jaren negentig bleken overigens nog wel in goede staat. De reparaties waren uitgevoerd in Monulit. Het is de vraag of deze reparatie goed is uitgevoerd, of Monulit voldoende compatibel is en of dergelijke kwetsbare en door weer en wind belaste onderdelen zich goed lenen voor herstel met reparatiemortel.

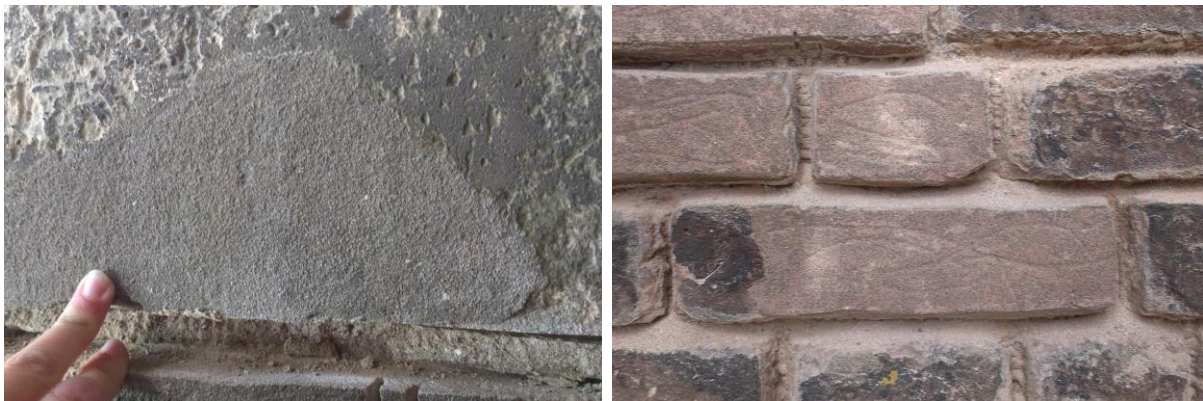
Fig. 1: Steenreparatiemortels aangebracht op natuursteen en baksteen (Oude Kerk te Delft)

Steenreparatiemortels zijn mortels die in de conserveringspraktijk worden gebruikt om ontbrekende delen van baksteen, of natuursteen of terracotta aan te vullen (figuur 1). Het doel van de reparatie kan functioneel (voorkomen van verdergaand verval) en/of esthetisch (verbeteren van de uitstraling of het uitzicht) van aard zijn.

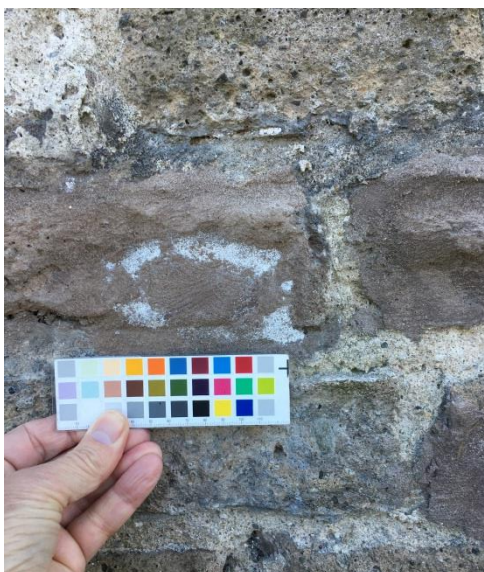
Fig. 2: Toepassing van steenreparatiemortel op tufsteen: kleur en textuur wijken duidelijk af van de ondergrond

ondergrond	type ondergrond	Het gaat om een moeilijk te repareren ondergrond, qua fysische en/of esthetische eigenschappen (b.v. tufsteen) figuur 2	Geen mortel toepassen OF extra aandacht aan de compatibiliteitseisen besteden
	schade ondergrond	De ondergrond vertoont afschilfering, delaminatie of exfoliatie	Geen mortel toepassen OF de ondergrond tot op de gezonde steen weg hakken
omstandigheden	Zoutbelasting	De ondergrond heeft een hoge zoutbelasting en/of vertoont zoutschade	Geen mortel toepassen OF de ondergrond ontzouten EN/OF extra aandacht aan de technische compatibiliteitseisen besteden
	vochtbelasting	De ondergrond heeft een erg hoge vochtbelasting	Geen mortel toepassen OF de vochtbron aan te pakken EN/OF extra aandacht aan de technische compatibiliteitseisen besteden

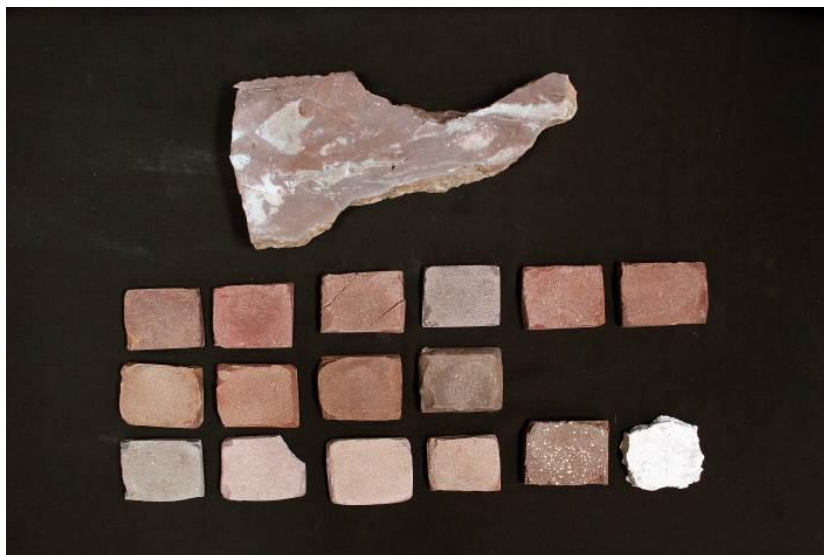
Fig. 7: Met pigment aangekleurde zinkoxidemortelstalen

Er werd gestart met twee door een fabrikant aangeleverde standaardkleuren: een terracottakleurig en een wit-crèmekleurig zinkoxidepoeder. Om de verschillende nuances in het kleurspectrum van het marmer te imiteren werden aan deze 'basiskleuren' ijzeroxide rood en ijzeroxide zwart pigment toegevoegd (Fig. 7).

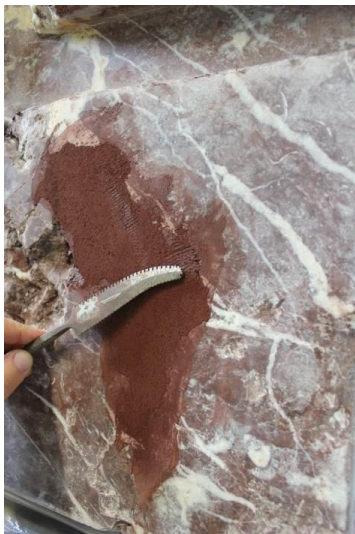
Fig. 9: Afschrappen van de lederharde mortel met behulp van een getande spatel

Afgelijnde, anders getinte zones en kleurschakeringen worden geïmiteerd door inkepingen en vormen in de lederharde mortel weg te snijden met een scherpe spatel en vervolgens met een anders getinte mortel weer in te vullen (Fig. 8). De mortel wordt enkele millimeter in overdikte aangezet (boven het aangrenzende marmeroppervlak). Tijdens de beginfase van de uitharding (na een tiental minuten, afhankelijk van de omgevingstemperatuur) kan de massa vlakgeschaapt worden met een getande spatel of ander gereedschap (Fig. 9). De tanden van de spatel zorgen ervoor dat de massa wordt afgedund en niet van de drager wordt

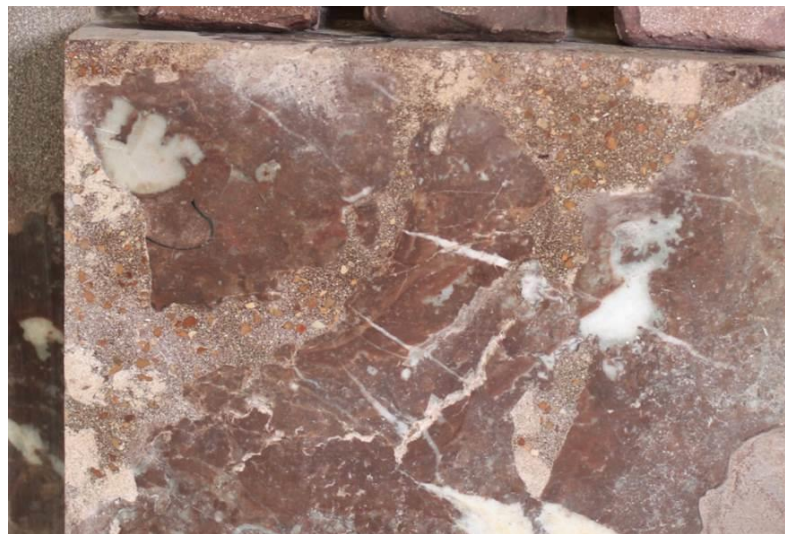
Fig. 10: Invulling met zinkmortel aangevuld met kleine roodbruine marmerfragmenten (1,8 – 2,5 mm)

losgetrokken. Er werden eveneens testen uitgevoerd waarbij de mortel werd vermengd met marmerfragmenten (1,8 – 2,5 mm groot) (Fig. 10). Deze granulaten geven een variatie in de egale kleur van de mortel waardoor de invulling visueel beter integreert. Ook de grotere marmerfragmenten, die in de kunsthars invullingen zaten, kunnen opnieuw gerecupereerd worden en ingebed worden in de zinkoxidemortel. Na minimaal 24 uur, afhankelijk van temperatuur en RV, kan de mortel geschuurd worden tot de gewenste afwerkingsgraad. Hoe fijner het schuren hoe intenser de kleuren. Zinkoxidemortel kan geschuurd worden tot een satijnglans. De invullingen blijven altijd zichtbaar van nabij, maar integreren zeer goed in het geheel vanop afstand. Zowel de zinkoxidemortel als het marmer werd gepolijst tot Mesh P400. Voor de uitvoering van de restauratie van het rood marmer werd geadviseerd om vijf op kleur gebrachte zinkoxidemortels (drie rode, één grijze en één witte) te laten aanmaken door een fabrikant.

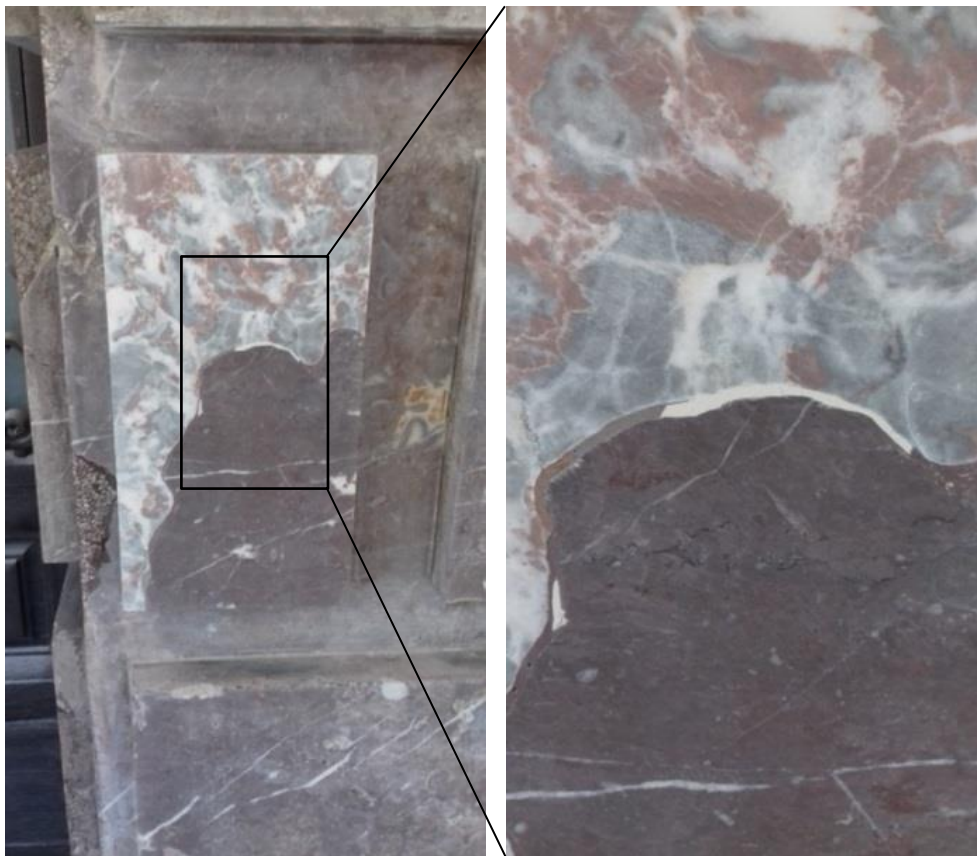
Fig. 11: Steenprothese met epoxy lijmmaad. De marmerkeuze van de steenprothese integreert niet met de donkerrode tint van het te herstellen rood marmer

puntenwolk vormen de negatieve vorm. Deze gegevens worden omgezet naar een positief digitaal 3D model dat later in het marmer tot een passtuk gemaakt wordt. Deze digitale verwerking (scan, modelering door de tekenaar en het uiteindelijke digitale 3D model) moet voldoende gedetailleerd zijn zodat het uiteindelijke passtuk mooi aansluit op de lacune. Daarnaast dient er ook rekening gehouden te worden met de lijmdikte (kunsthars of minerale mortel) om het passtuk te kunnen fixeren. De uitwerking van het zichtbare vlak wordt zodanig opgemaakt dat het zo goed mogelijk aansluit bij het omliggende gevelvlak. Het digitale model wordt ingevoerd in de CNC (Computer Numerical Control) robot en uitgefreesd in het geselecteerde stuk marmer. De op maat gefreesde marmerprothese wordt na goedkeuring ingepast, waar nodig manueel bijgewerkt door een marmerbewerker en vervolgens verlijmd [18] (zie Fig. 11 met marmerprothese in het bovendeel van de cassette). Verankeringen kunnen na overleg worden geplaatst, in het bijzonder voor stukken waarbij voldoende draagkracht nodig is (bijvoorbeeld volledige cassettes). Hierbij wordt geopteerd voor een glasvezelwapening. Dit kan enkel toegepast worden wanneer het passtuk voldoende dikte heeft. De voeg werd bij deze testfase gedicht met enerzijds op kleur gebrachte epoxymortels en anderzijds een op kleur gebrachte hydraulische kalkmortel/kalklijm. Na uitharding wordt het geheel geschuurd en gepolijst tot de gewenste glansgraad (Mesh P400) en afgedund tot op het niveau van het marmer oppervlak (Figuur 11).

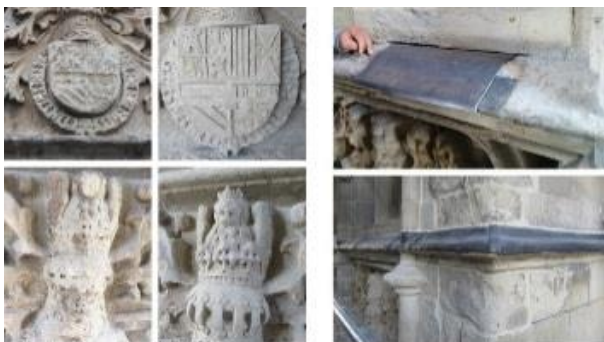
Bestaande toestand 2012 Nieuwe toestand 2018

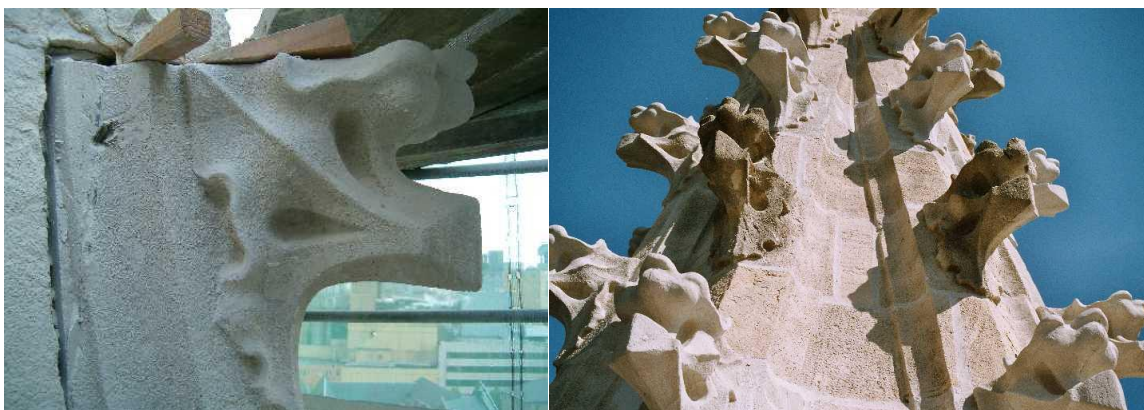
Fig. 1: Sint-Martinuskerk Aalst: Herstelling hogels met kunststeen © agentschap Onroerend Erfgoed

Voorbeeld case: Het gebruik van kunststeen bij de restauratie van de torenspitsen van de Sint-Martinuskerk te Aalst. De uiterst slechte toestand van de Euvillesteen waaruit de pinakels en de hogels gebeeldhouwd zijn dwong het projectteam ertoe een alternatieve oplossing te zoeken. Verschillende opties werden afgewogen. Er werd in dit proefproject voor een kunststeen gekozen, onder andere omdat er verwacht werd dat deze een grotere duurzaamheid bezit.

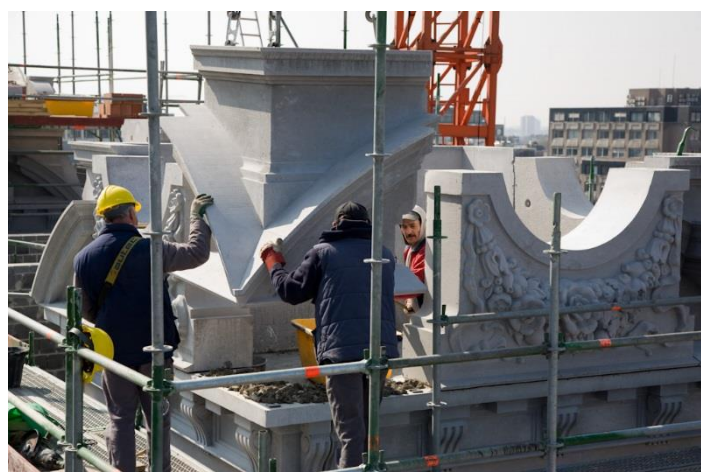
Fig. 2: Centraal station Antwerpen: montage van de elementen in kunststeen¹⁴

Voorbeeld case: Normeringen, in het bijzonder voor de veiligheid van de reizigers, bepaalden mee de materiaalkeuze bij de restauratie van het ontvangstgebouw van het Centraal station in Antwerpen.¹⁵ Daar werden de verdwenen torentjes en het monumentale uurwerk uitgevoerd in kunststeen (beton) in plaats van de authentieke Vinalmontsteen.

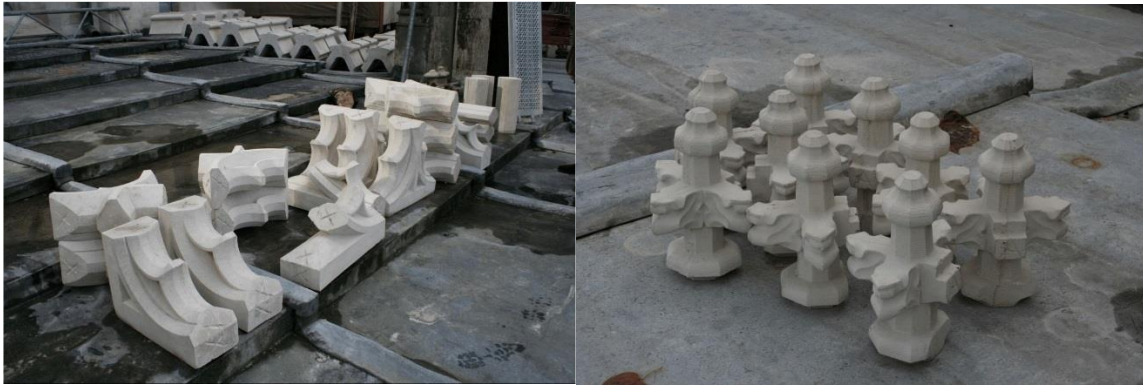
Fig. 3: Onze-Lieve-Vrouwkathedraal te Antwerpen: onderdelen in kunststeen © Steenmeijer Architecten BVBA

Voorbeeld case: De nokken en balustrades van de Onze-Lieve-Vrouwkathedraal te Antwerpen uit Euvillesteen waren volledig geërodeerd. Gezien de grote mate van repetitie van deze toegevoegde elementen uit de 19^{de} -eeuwse restauratiecampagne, werd beslist om kunststeen te gebruiken. De kleur werd op maat gemaakt en stemt overeen met die van nieuw bekapte Euville. Na het gietwerk werden de onderdelen manueel bijgewerkt. De besparing was significant. Het gietwerk heeft toegelaten om het oorspronkelijke uitgangspunt na te streven, zonder op de vormgeving en kwaliteit van het werk in te boeten. Bovendien gaf dit een tijdsbesparing van minstens 2 jaar.¹⁶

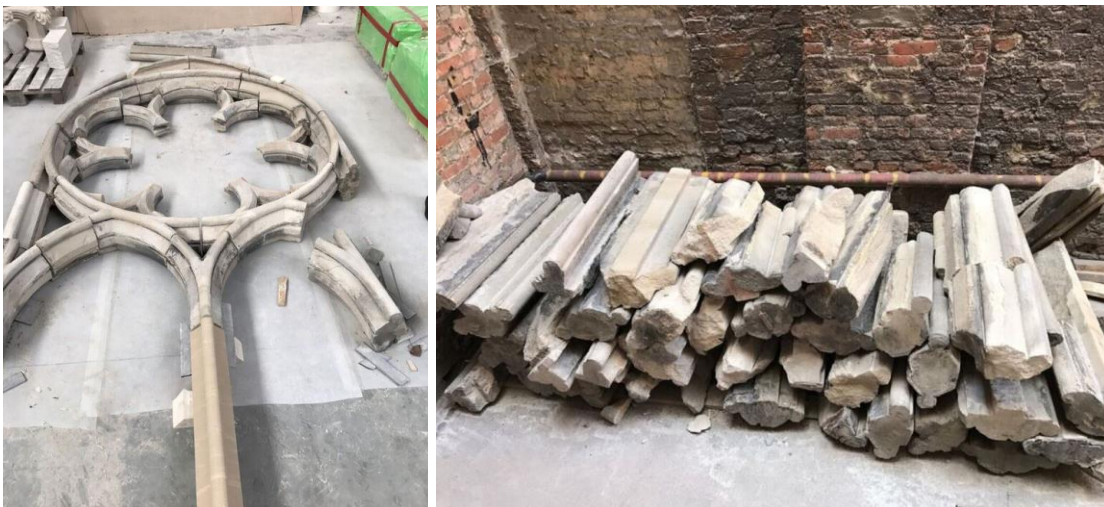
Fig. 4: Sint-Antonius-a-Paduakerk te Antwerpen: Testen op de natuursteen / uitgenomen monelen en negblokken die niet herbruikt kunnen worden. Delen die wel herbruikt konden worden, werden gesorteerd en terug geplaatst © Steenmeijer Architecten BVBA

Voorbeeld case: Voor de vervanging van de monelen van de Sint-Antonius-a-Paduakerk te Antwerpen werden zowel natuursteen als kunststeen overwogen. Uit de inventarisatie van de te vervangen natuurstenen elementen, bleken deze zeer divers. Een vervanging in

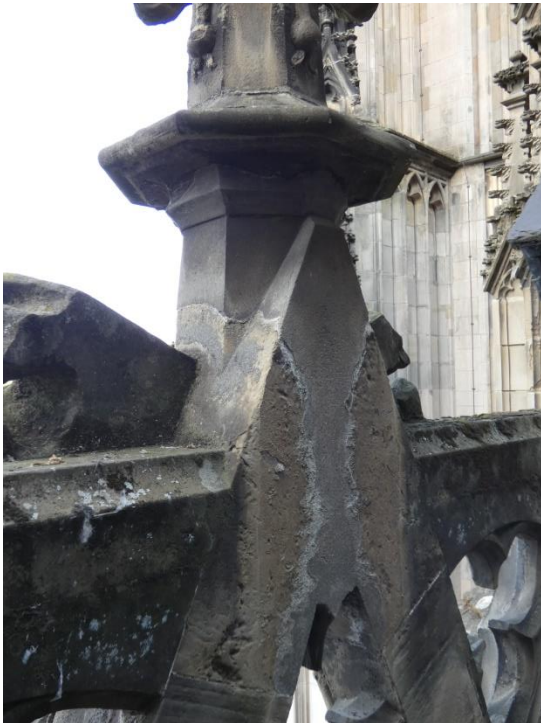
Fig. 2: Herstel Udelfanger zandsteen met een harde cementgebonden mortel

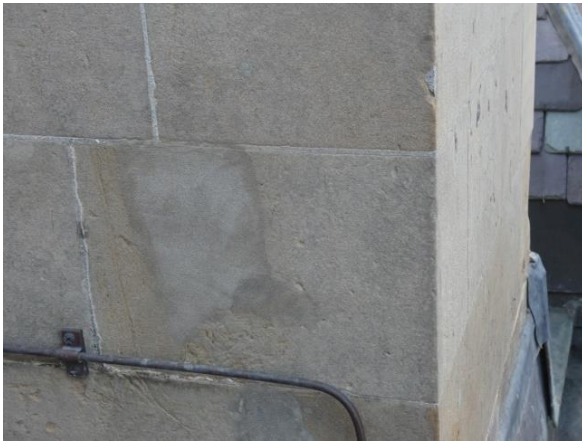
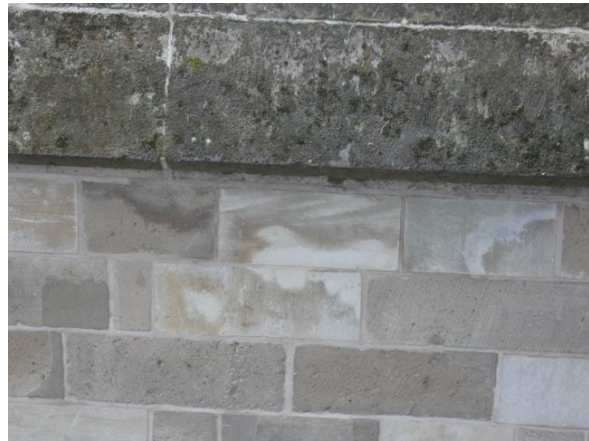
Fig. 5 en 6: Reparaties met reparatiemortels van zandsteen blokken. Duidelijk is de ontkleuring van de Jahn M70 natuursteenherstelmortel zichtbaar

- Tijdens de restauratieperiode 1979-2011 is Jahn Kalx natuursteen reparatiemortel op diverse plaatsen toegepast. Omdat de reparatiemortel nog in ontwikkeling was, deden zich de volgende problemen voor:
 - de hechting op de ondergrond was niet optimaal.
 - de verwerking verliep moeizaam (te nat – te droog).
 - tijdens droging van grotere oppervlakken trad krimp op.
 - bewerken van het oppervlak na droging was erg moeizaam.

Bij de opvolgende generaties van de kalkreparatiemortels zijn bovenstaande problemen niet meer aan de orde. De mortel is vooral geschikt voor zachtere natuursteensoorten als bijvoorbeeld Avendersteen. De Avendersteen komt bij de Sint Jan alleen als restanten ter plaatse de Broederschapskapel voor.

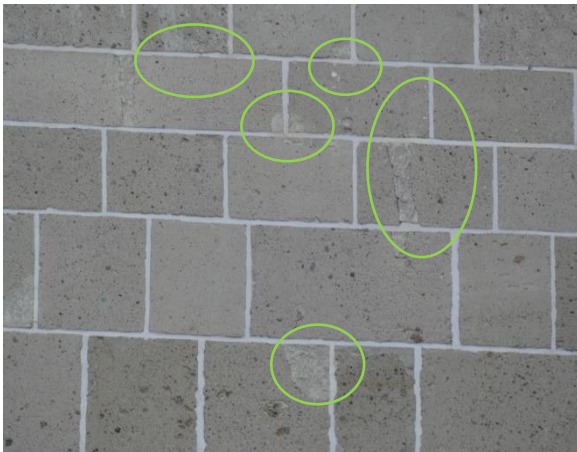
Fig. 7: Reparaties van tufsteen met M70 tufsteen reparatiemortel en ontstoord met mineraalverf

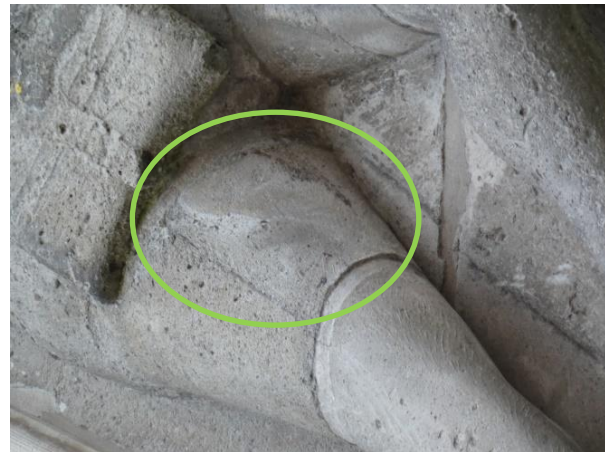
Fig. 8: Reparaties van authentiek tufsteen reliëfblok t.b.v. IBACH Voltränkung procedé
