REPARATIE VAN STEENACHTIGE MATERIALEN

Breda 9 november 2018

Editor:
Wido Quist
Nathalie Vernimme
Rob van Hees

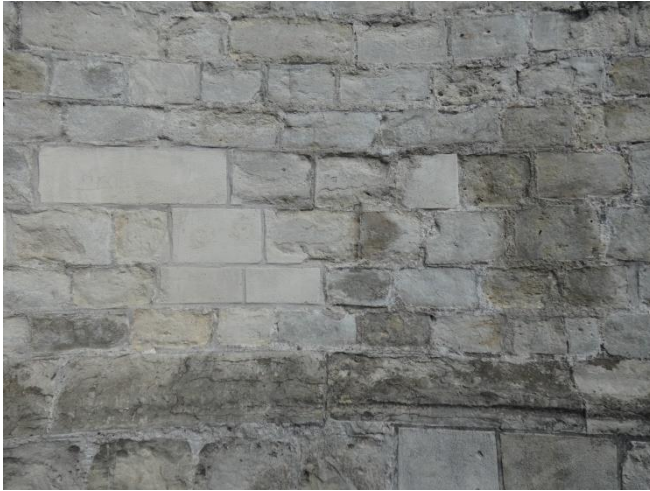
Fig. 11: Oppervlakteherstel Monulit natuursteen-Reparatiemortel. Door de vlakken volledig te vullen is men doorgeschoten in de toepassing van reparatiemortel. Het Monulit oppervlak vertoont na 20 jaar nog geen vertering

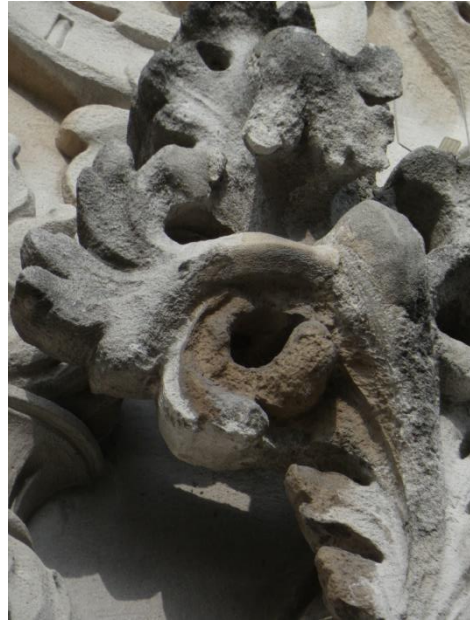
Fig. 12: Conserveren en modelleren hogel wimberg

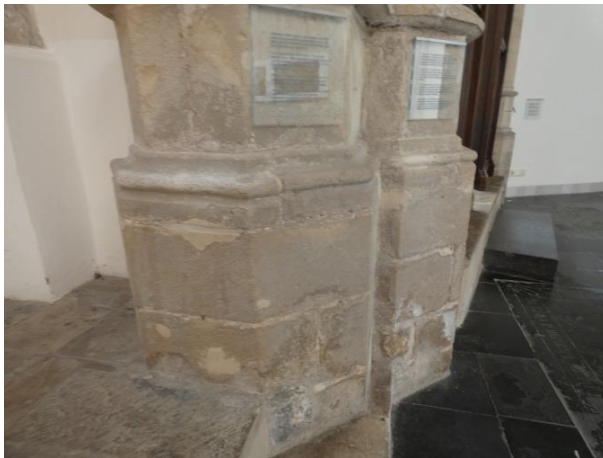
Fig. 13: Reparaties met Monulit kalksteen reparatiemortel

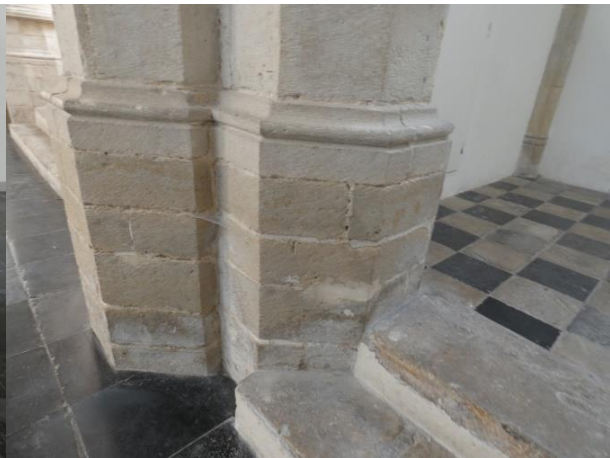
Fig. 14: Ledesteen tegels i.c.m Noir de Mazy (dambordpatroon)

- De vloeren van het middenschip, viering, koor, beuken van het schip en koor, Niervaart kapel en de kooromgang bestaan met uitzondering van enkele zerken van Ledesteen uit donkere kalksteensoorten als, hardsteen, Doornikse steen en Noir de Mazy.
- De vloeren van de noord- en zuidkapellen van het schip, de doopkapel, de heilige grafkapel en de Prinsenkapel zijn gelegd in een dambord patroon van tegels van Ledesteen en Noir de Mazy (ca. 200x200mm) (figuur 14).

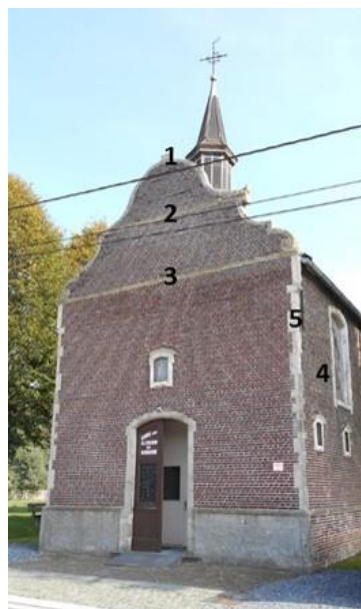
Fig. 2: Voorgevel van de kapel voor restauratie met aanduiding van de te restaureren elementen: opgevel (1), de bovenste waterlijst (2), de onderste waterlijst (3) de raamomlijstingen en de 15 statiekapelletjes (4) en de hoekblokken (5)

In de gevels waren verschillende natuurstenen elementen aanwezig die herstel vereisten, met name de halfronde boog van de topgevel (1), de bovenste waterlijst (2), de onderste waterlijst (3) de raamomlijstingen en de 15 statiekapelletjes (4) en de hoekblokken (5)

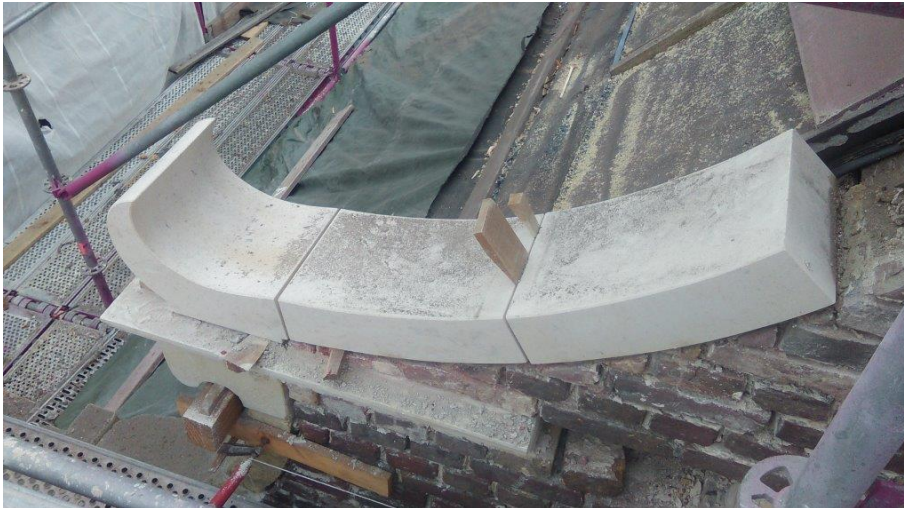
Fig. 3: Steenvervanging van de halfronde boog met Massangis Roche Jaune Claire

De dekstenen van de halfronde boog bestonden uit Ledesteen. De blokken werden bij een vorige noodingreep ingecementeerd, waardoor de stenen verstikt werden en volledig kapot gevoren waren. Bijgevolg bestond geen andere oplossing dan deze te vervangen. Gezien de grote volumes was het niet mogelijk hier voldoende en betaalbare nieuwe of recuperatie Ledesteen voor te vinden. Daarom werd geopteerd om de boog te vervangen door Massangis Roche Jaune Claire, hetgeen gezien de blootstelling in de gevel een veilige keuze was. Men heeft het principe gehanteerd om alles wat vervangen werd boven de bovenste waterlijst te vervangen met Massangis Roche Jaune Claire om een duidelijk onderscheid zichtbaar te maken tussen oud en nieuw.

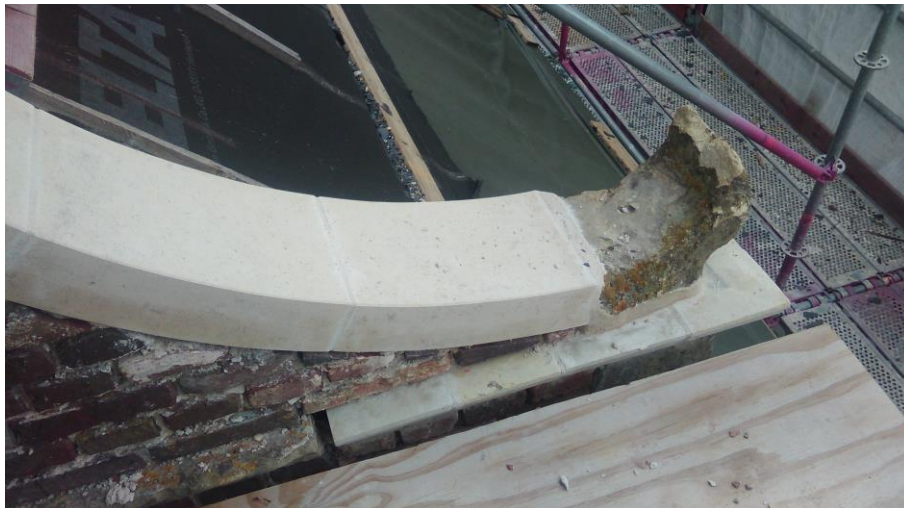
Fig. 5: Integreren van originele Ledesteen als historische getuige

Eén van de krullen op de hoek van de boog was nog in relatief goede staat. Daarom werd geopteerd om deze opnieuw te integreren als historische getuige. Eens op zijn plaats werd het duidelijk dat het contrast van de verweerde Ledesteen te groot was met de nieuwe Massangis. Daarom werd uiteindelijk beslist deze ook te vervangen en de originele steen binnen in de kerk te bewaren als getuige.

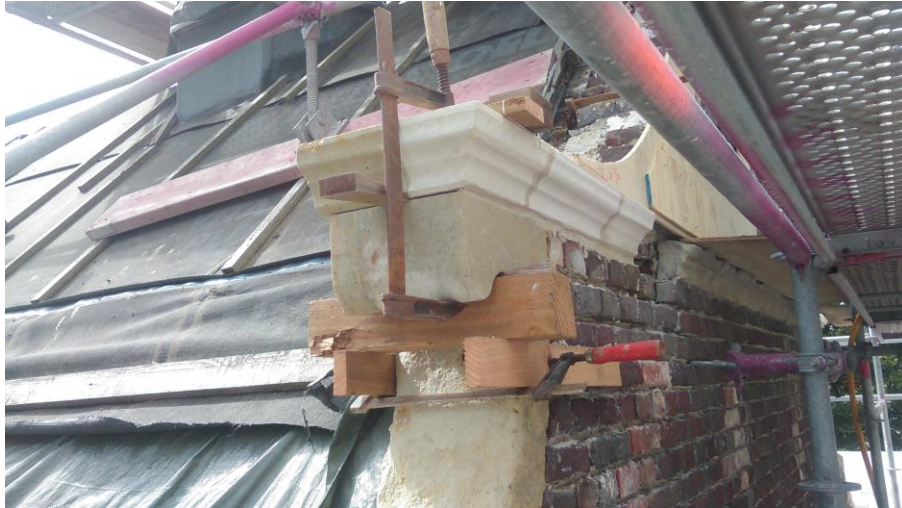
Fig. 6: Steenvervanging van de bovenste waterlijst met gerecupereerde Ledesteen

Deze waterlijst bestond uit Ledesteen en had als waterlijst duidelijk goed zijn werk gedaan. Maar door de blootstelling was deze zeer sterk verweerd. Een bijkomend probleem was dat de queue slechts 2 cm diep in het metselwerk zat en dit een gevaar vormde voor de stabiliteit. Er werd beslist deze lijst volledig te vervangen met Ledesteen. Aangezien het hier om kleinere volumes ging, kon hiervoor voldoende recuperatiesteen gevonden worden. In het midden van de waterlijst werd de best geconserveerde van de originele blokken als historische getuige geïntegreerd.

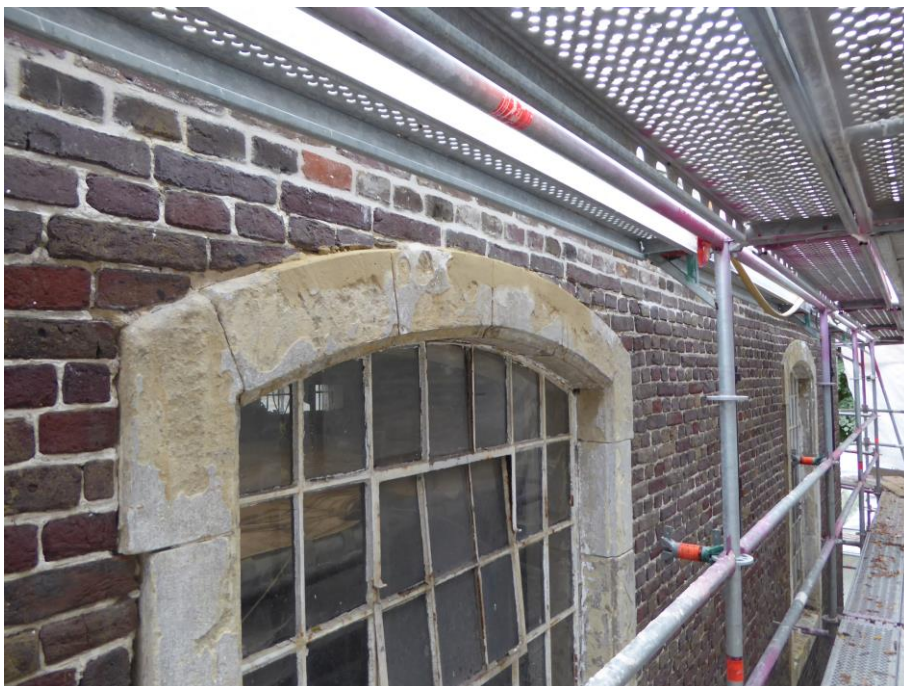
Fig. 10: Raamomlijsting na aanvulling met kalkmortel. De mortel is nog niet uitgedroogd waardoor de kleur nog te donker is

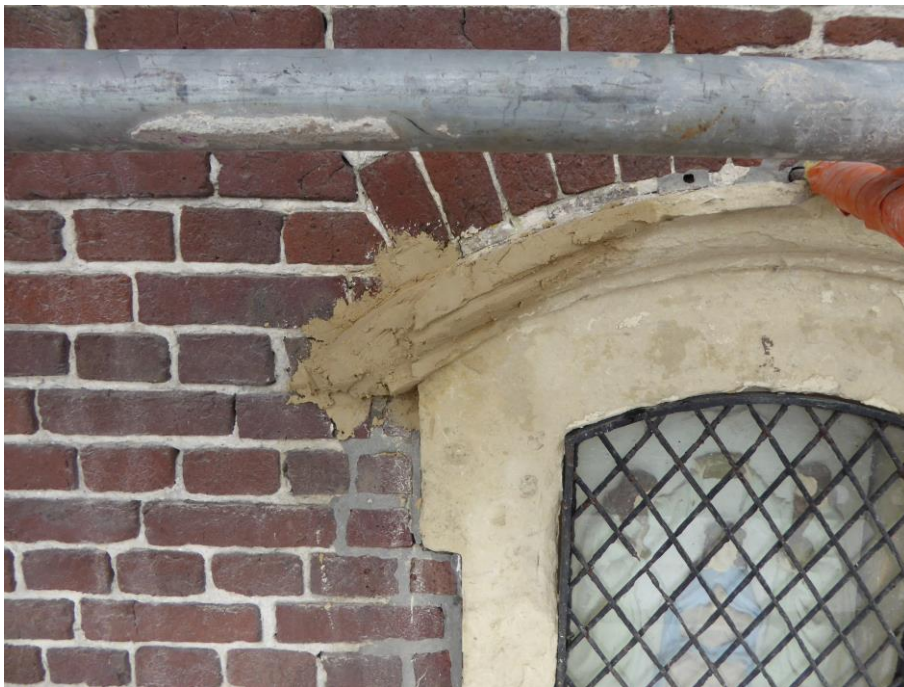
Fig. 12: Lacune tijdens het aanzetten van de mortel

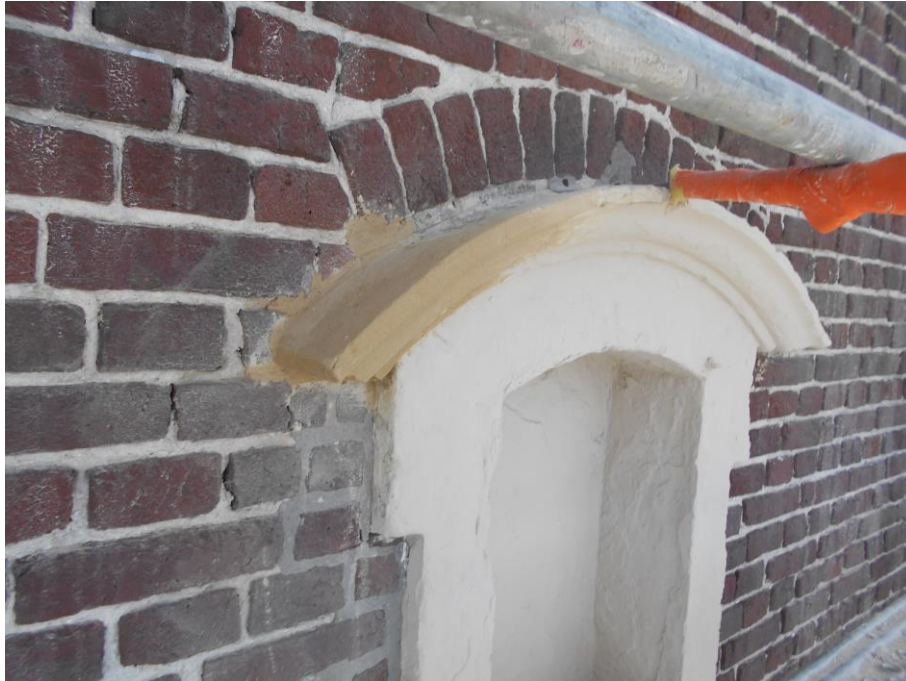
Fig. 13: Lacune na aanvulling

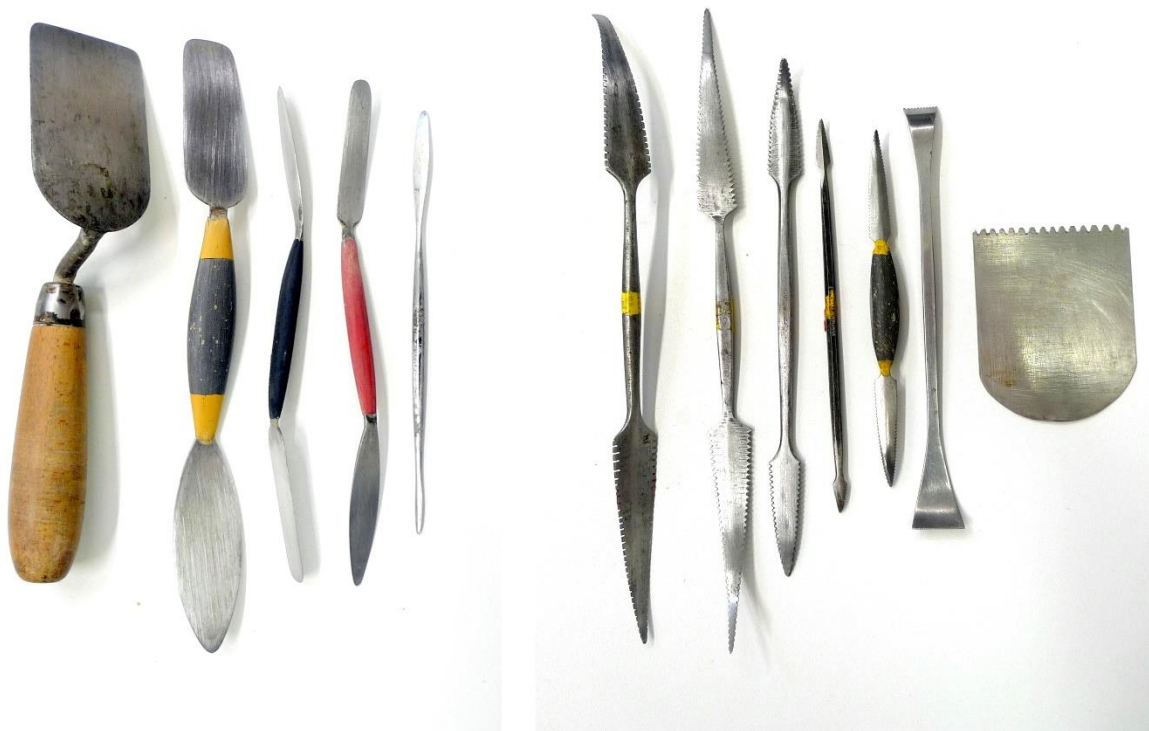
Fig. 1: Gereedschap voor aanbrengen en afwerken van restauratie mortels. Links: kleine troffel en paleerijzers van staal in verschillende maten. Rechts: getande, iets gebogen, gipsijzers om de vormen in te snijden

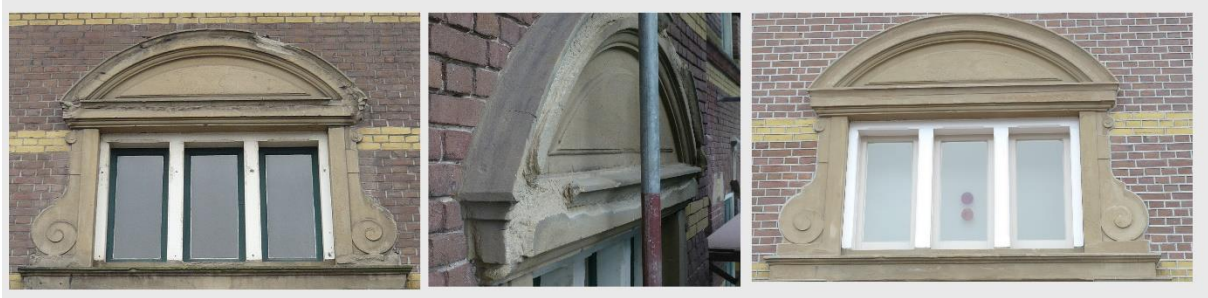
Fig. 2: Bij het voorhakken niet te veel weghalen en referentie punten laten staan.

Als je zwaar beschadigde, ingewikkelde ornamenten moet restaureren is het verstandig om bij het weghakken van de slechte steen niet alles weg te halen, maar enkele referentiepunten van

het origineel te laten staan. Dit is belangrijk om te weten hoe dik je de mortel later moet aanbrengen. Foto's zijn leuk en praktisch, maar het blijft platte informatie.

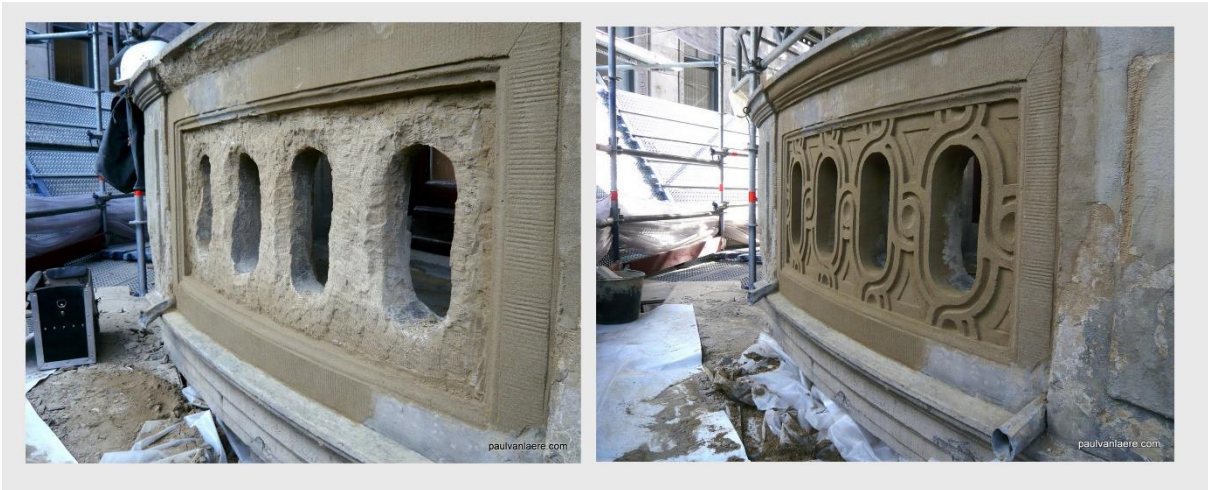
Fig. 3: Mortelrestauratie van een balkon (Kneuterdijk, Den Haag).

Omdat restauratieplekken nooit op nul mogen uitlopen moet je die plek wat dieper uithakken, zodat de mortel duidelijk aansluit op de randen. De mortel heeft immers wat volume nodig om goed te kunnen uitharden: de aangebracht mortel moet steeds een minimale laagdikte hebben.
