# verplaatsbare woningen voor braakliggende terreinen

Justin van der Kooij

03-07-2020

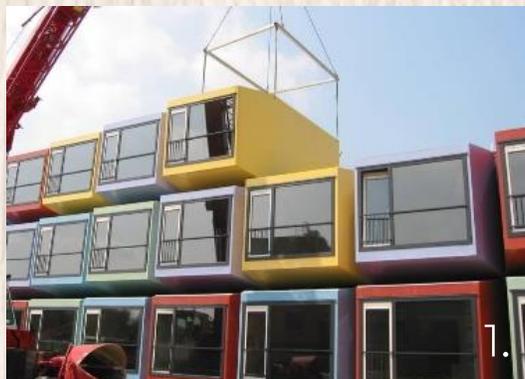
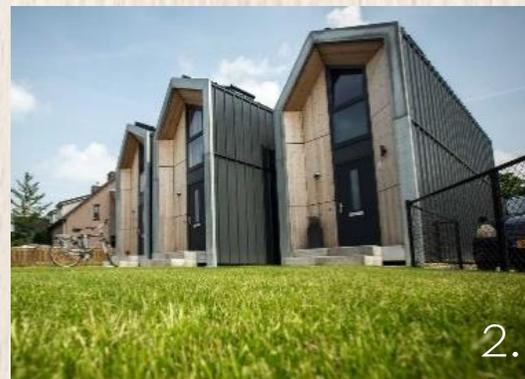
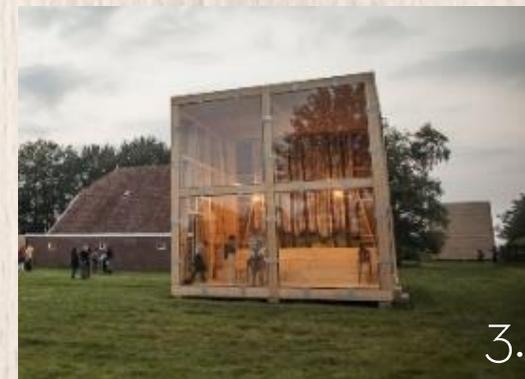
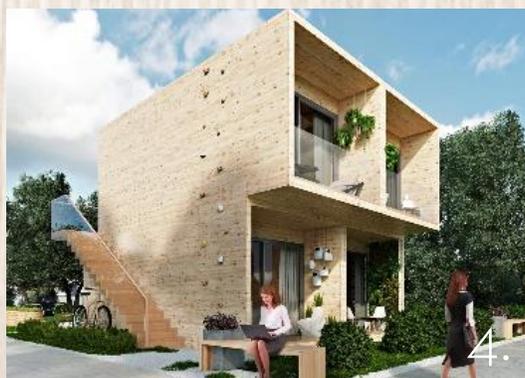
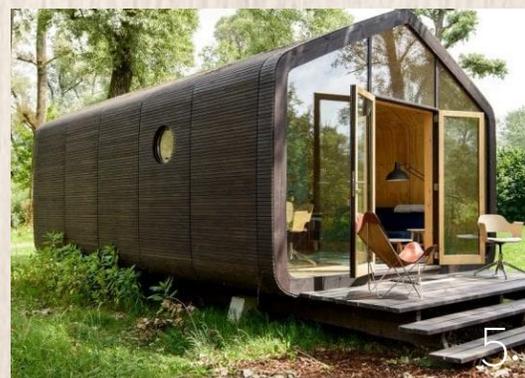
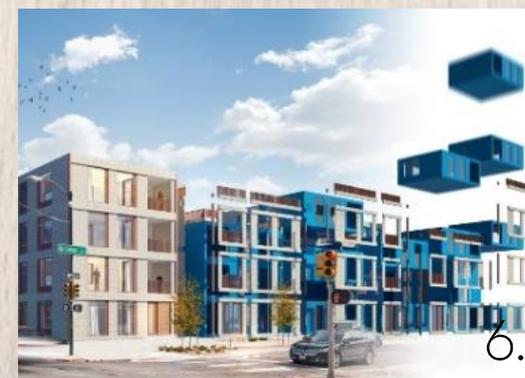
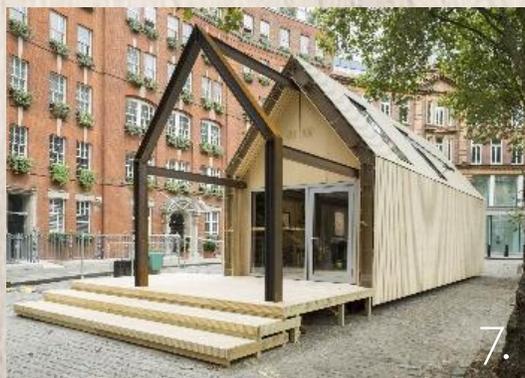
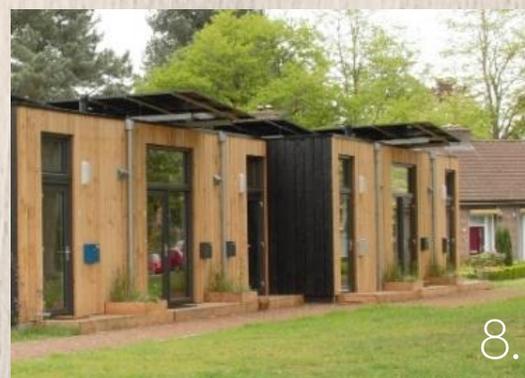
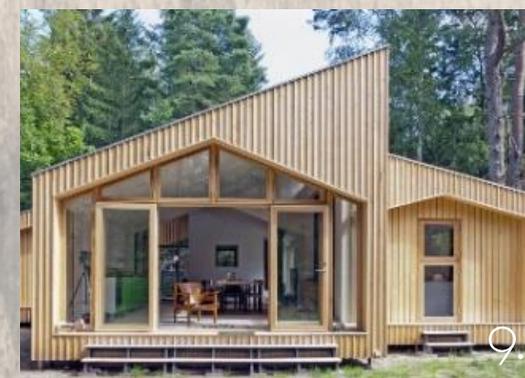
# Referenties

- Transport
- Fundering
- Nutsvoorzieningen

1. Spacebox, De Vijf
2. ONE, Heijmans
3. Cubestee, Onix architects
4. The woody, Woodyshousing
5. Wikkelhuis, Fiction Factory
6. NEZZT, de Meeuw
7. Circular building, Arup
8. Onetwo house, Vivax
9. Facit Homes

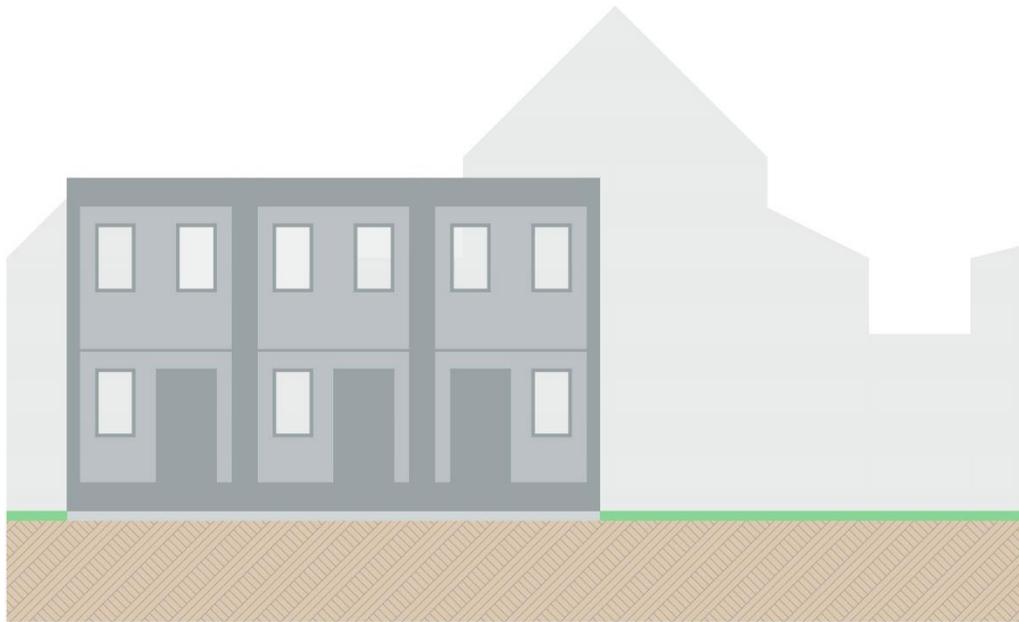
standaard container woningen (voor)

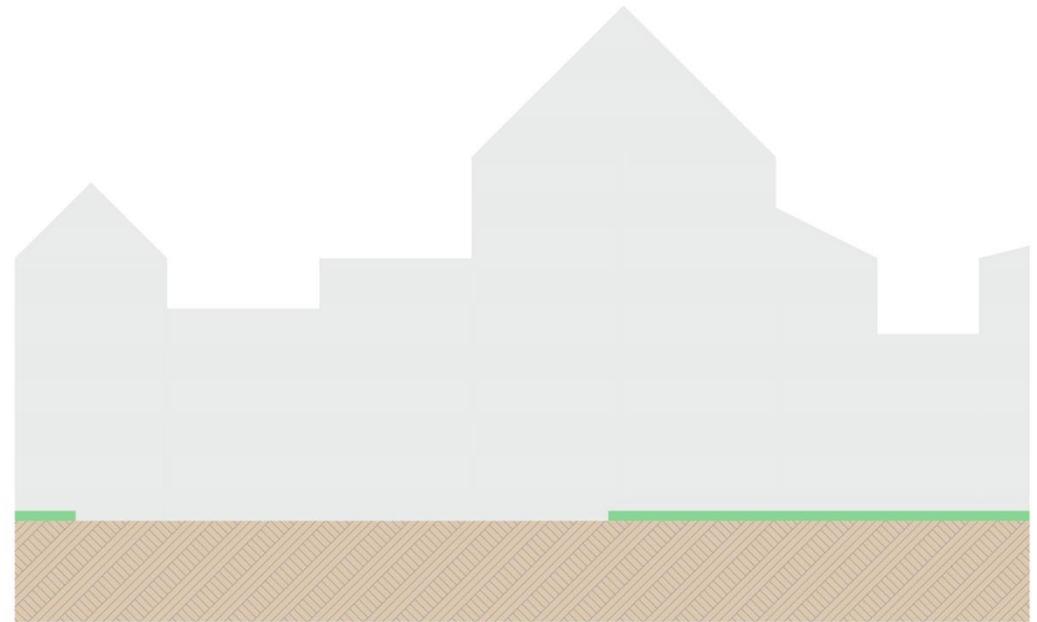
standaard container woningen (na)

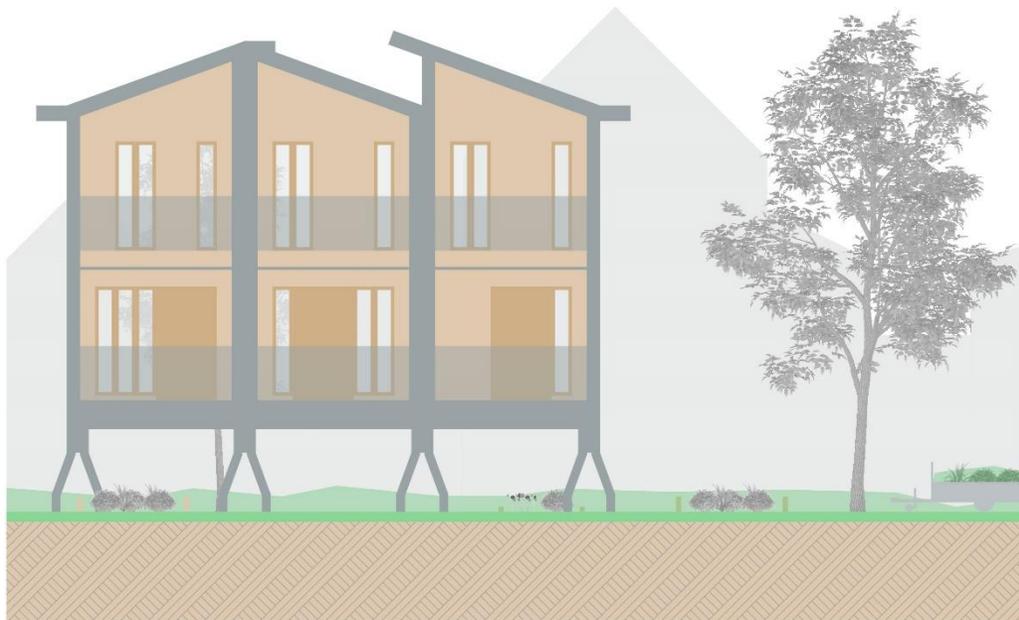
opgetilde woningen (voor)

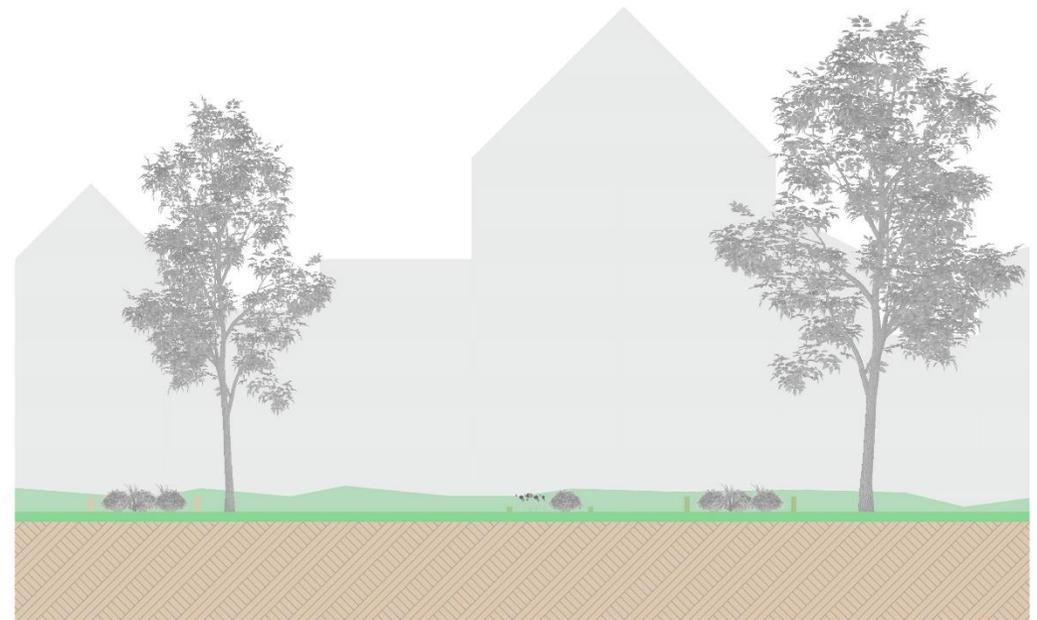
opgetilde woningen (na)

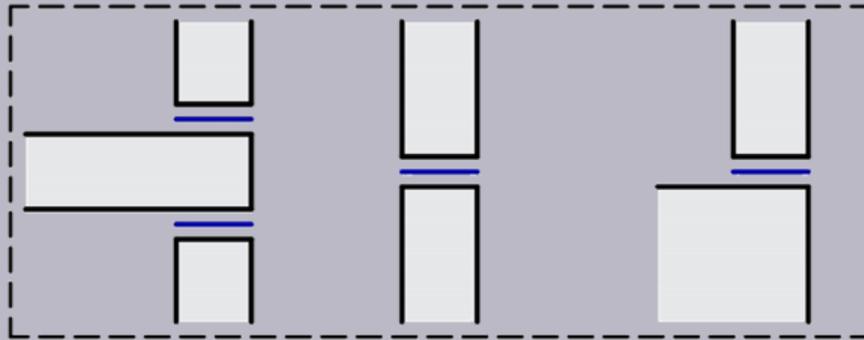
Structural

floor, wall, foundation (1)

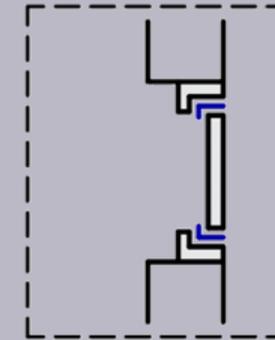
Movement

Door/window (4)

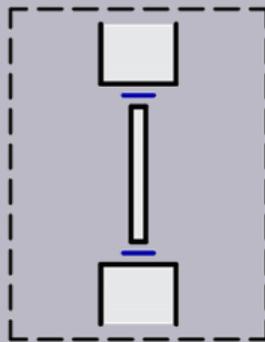
Expansion

5 - 10 mm (2)

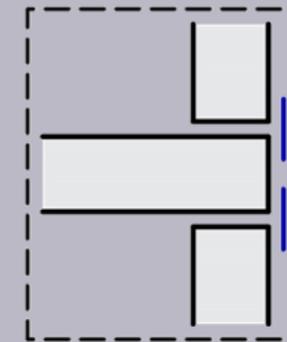
Plane /  
Overlapping

Foil (5)

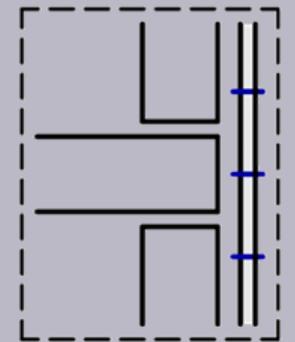
Cladding (6)

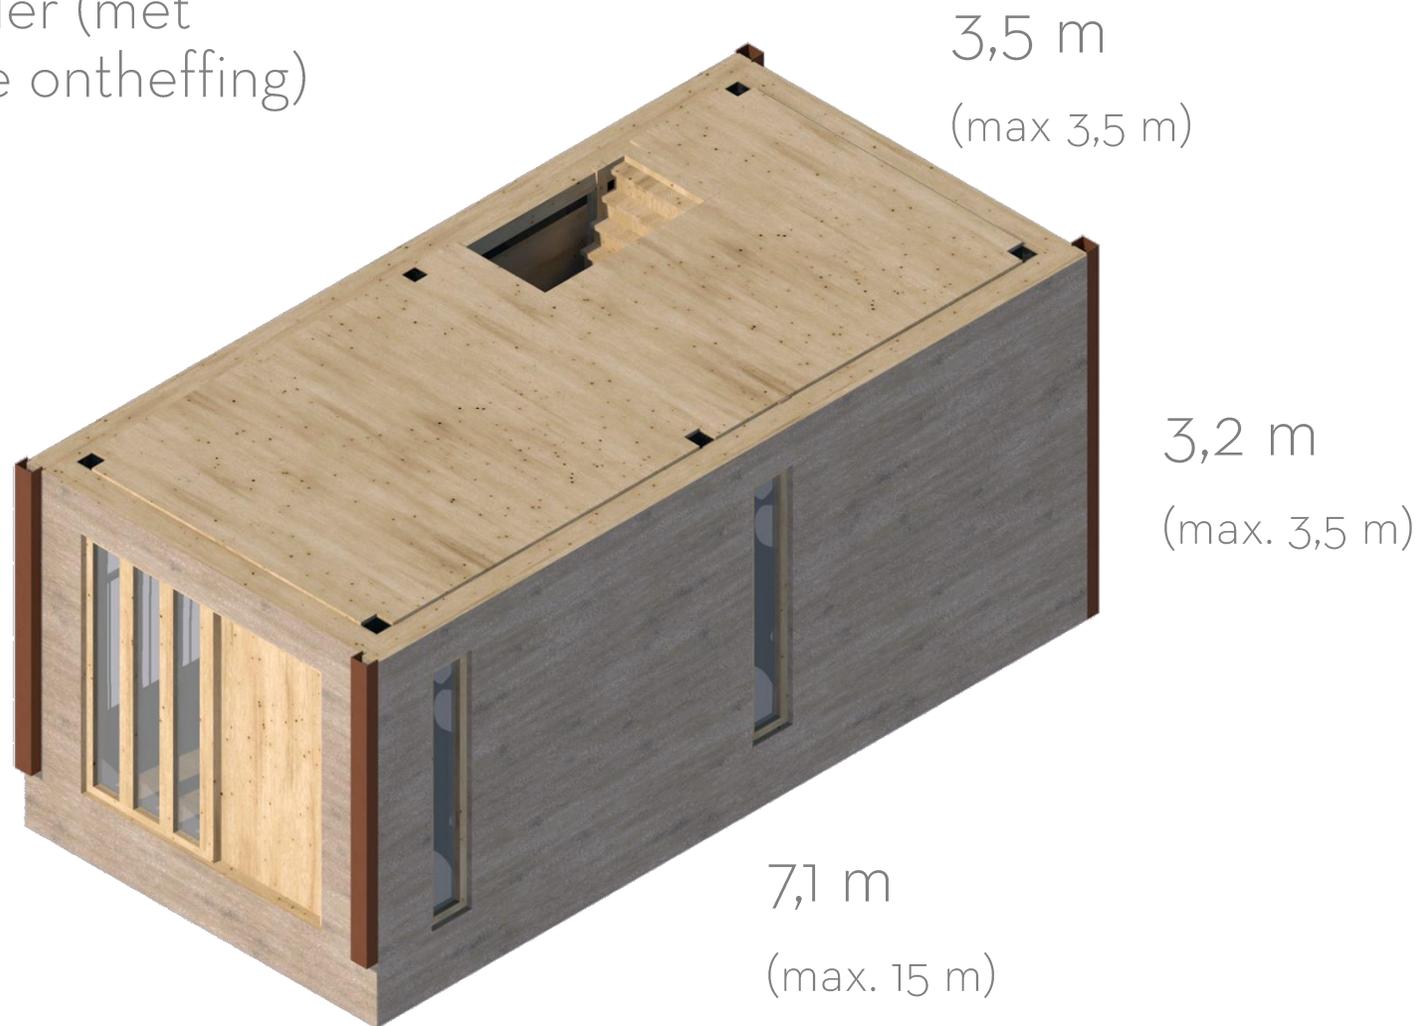
- Euro dieplader (met doorlopende ontheffing)
- 15 m lang
- 3,5 m breed
- 3,5 m hoog

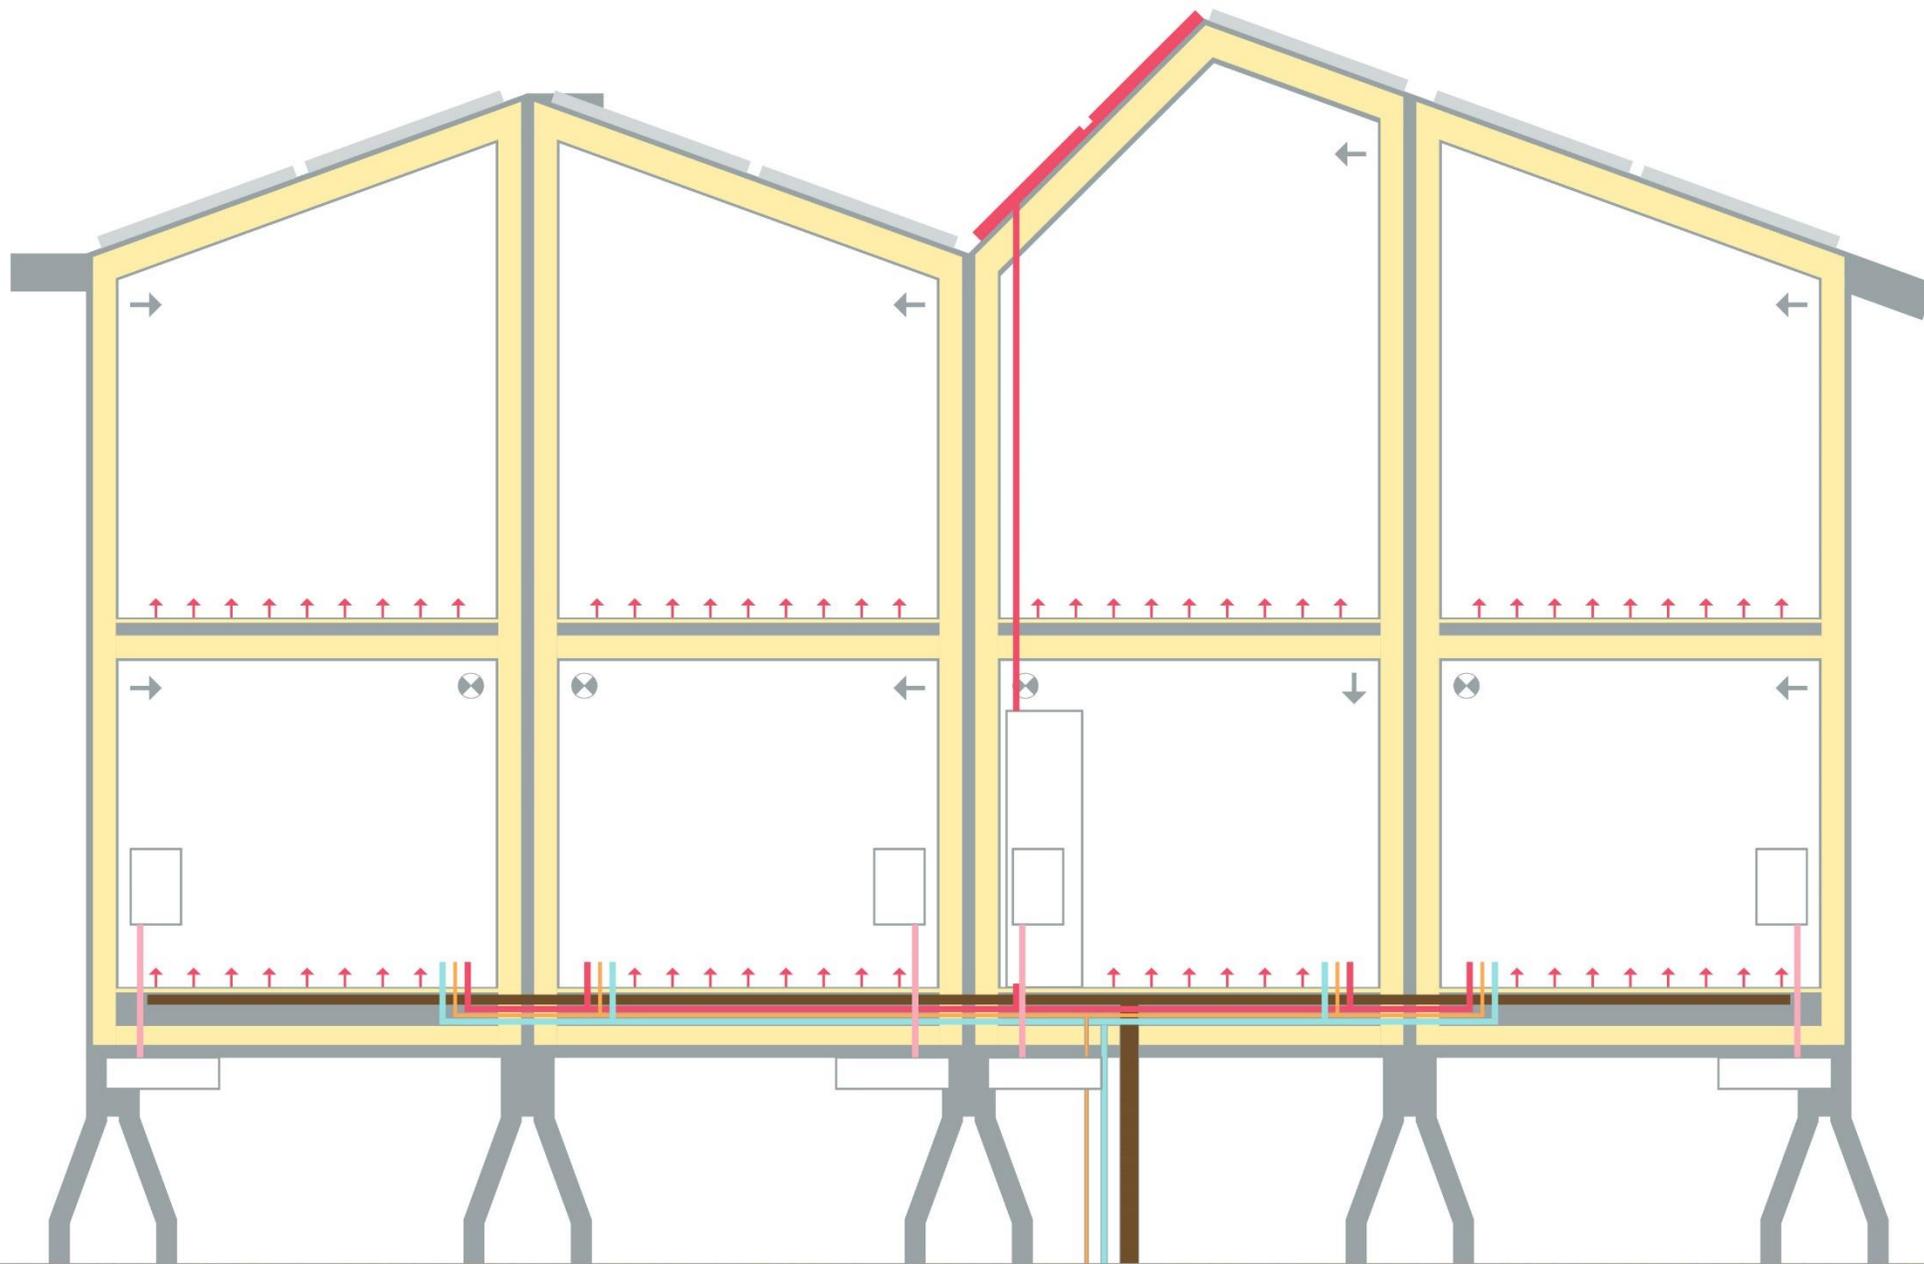
- ⊗ mechanisch afzuigpunt
- mechanisch ventilatiepunt
- lucht/water warmtepomp
- ↑ LTV vloerverwarming
- warm tapwater (zonneboiler)
- pv-paneel (all black)
- waterleiding
- elektra
- riolering

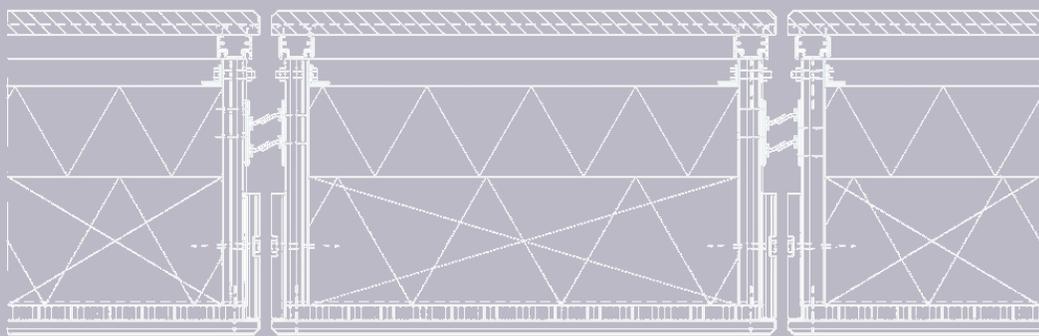
- Koudebrug (gevel < 250 mm) / Alternatieve gevel opbouw (complexiteit)

- + geen volgorde + meer daglichtopp.
- koudebrug + brede opening mogelijk

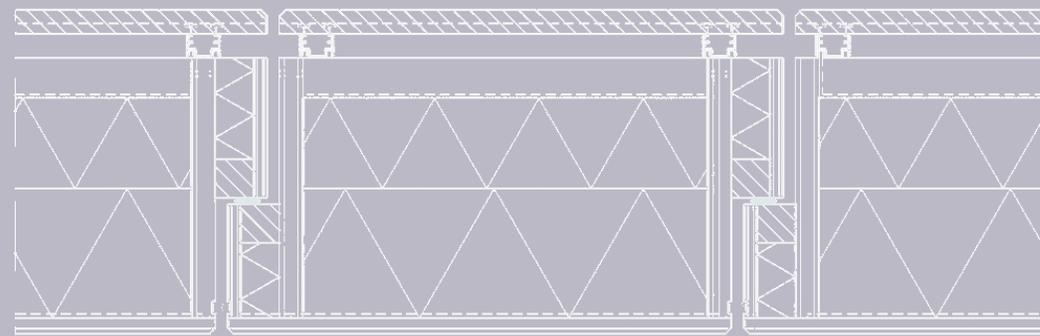
- specifiek volgorde - minder daglichtopp.
- + beperkte koudebrug + brede opening mogelijk

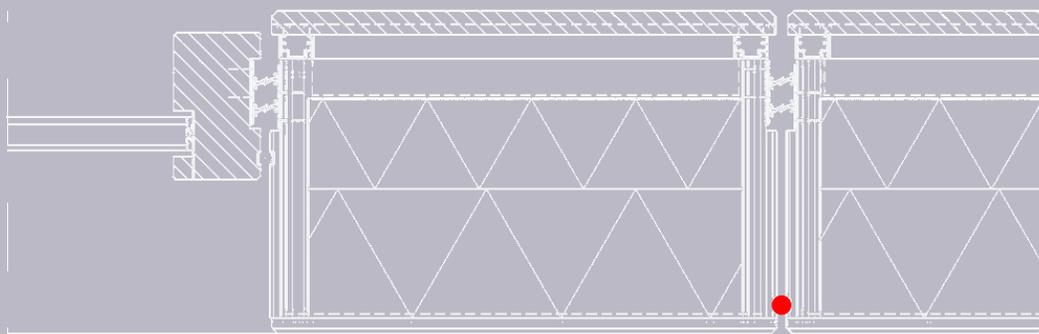
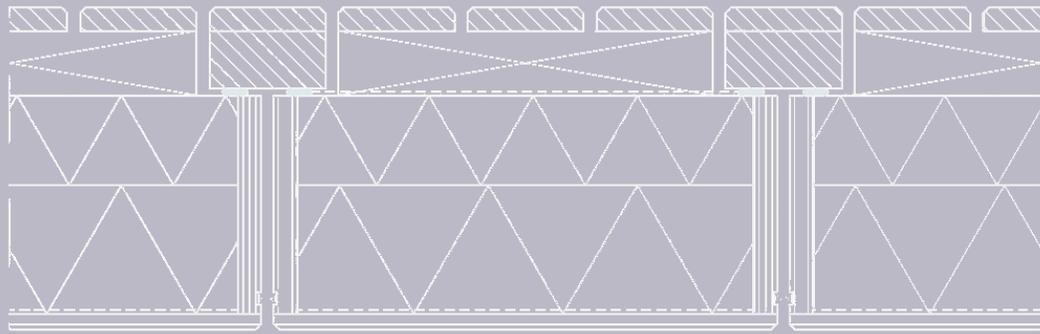
- geen volgorde - minder daglichtopp.
- + beperkte koudebrug + brede opening niet mogelijk

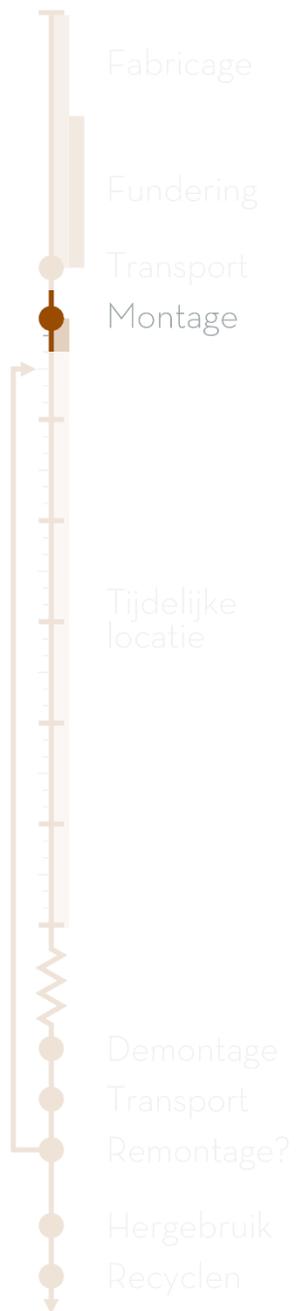
- Ruimte bij de verbinding
- Hermontage verbinding
- Hergebruik zonder schade

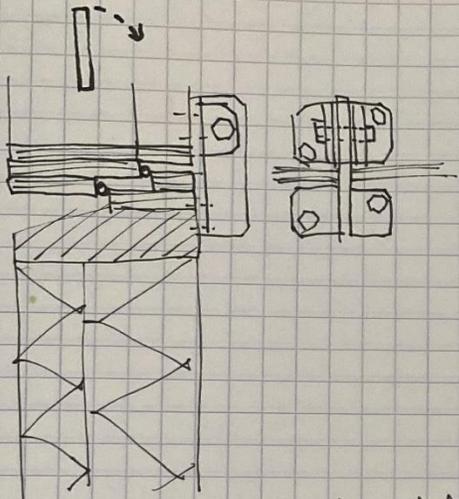
+ oorslog profiel =  
 verankering  
 + zelfconterend

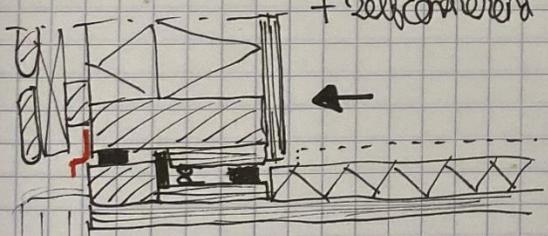
- geen oorslog  
 - precisie vereist

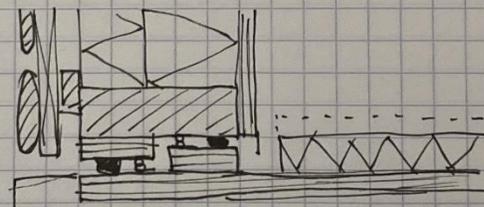
- geen oorslog  
 + minder materiaal
