## Case studies

Master Thesis, Delft University of Technology

# CASE STUDIES

# Koninklijk Instituut voor de Tropen

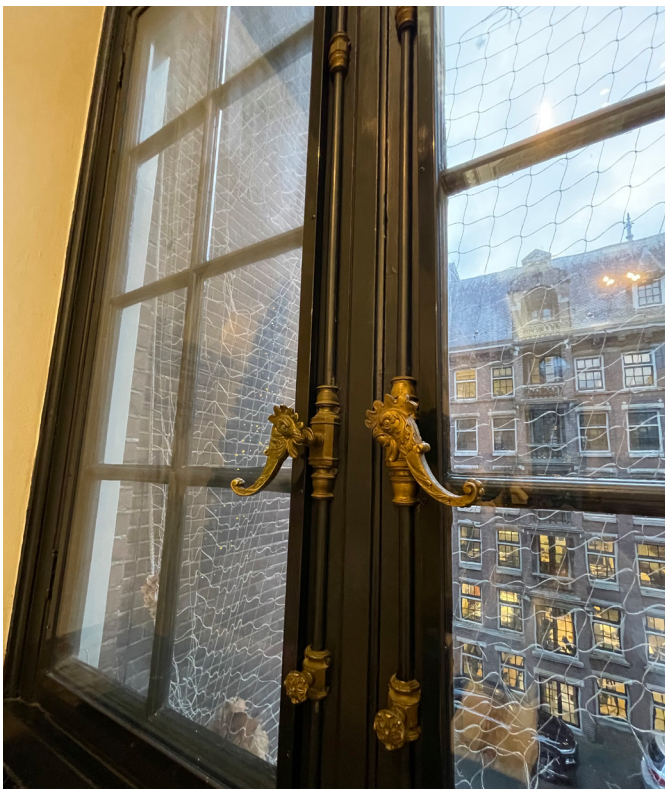
Figuur 1.2 - Achterzetramen in de marmeren hal

Uiteindelijk is de keuze gevallen op achterzetramen variant 2. Bij deze variant is een enkelglas achterzetraam op het raam gemonteerd, in tegenstelling tot in het kozijn bij variant 1 en bleven de ramen hierdoor gemakkelijk te openen. Het kon in een middag geïnstalleerd worden en daardoor konden de kantoren ook in gebruik blijven. De keuze om hiervoor te gaan was dus voornamelijk dat de financiële prioriteit elders lag. De monumentale restricties toonden zich in het feit dat gewoon dubbelglas niet verder geplaatst mocht worden.

De ramen in het KIT waren voorafgaand aan de renovatie voornamelijk voorzien van enkelglas. Op een aantal plekken was dit glas vervangen door dubbelglas of waren er achterzetramen of voorzetramen geplaatst. Er is voor de renovatie gekeken naar het plaatsen van vacuümglas. Deze optie bleek echter te duur uit te vallen om twee redenen: het glas zelf was een stuk duurder en het was veel meer werk om het glas te installeren tenoverstaande van achterzetramen.

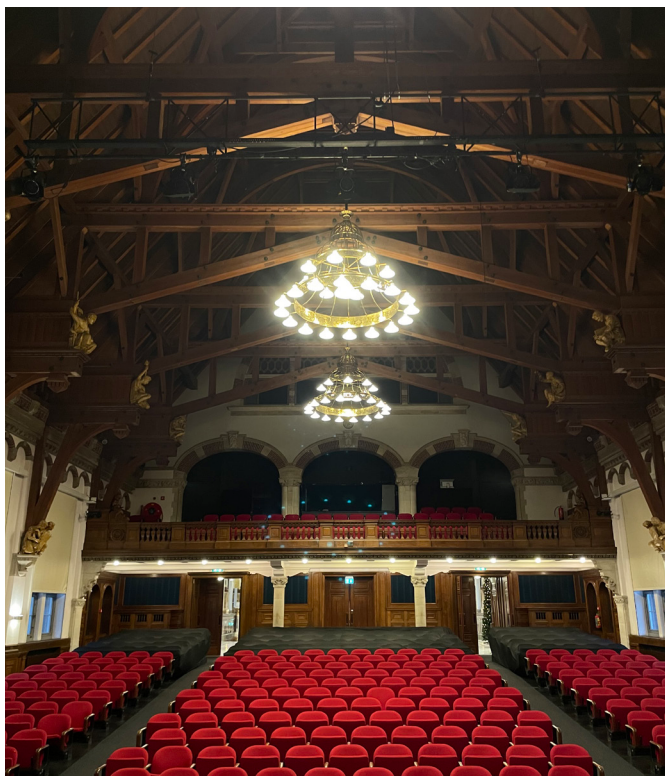
Figuur 1.3 - Dakbeschot Máxima zaal

Op een aantal plekken in het gebouw (zoals de Máxima zaal weergegeven in figuur 1.3) kijk je tegen hoogmonumentaal dakbeschot aan. Hier kan dus vanwege de impact op de cultuurhistorische waarde niet geïsoleerd worden van binnenuit. Vanaf buiten wordt vanwege de monumentale dakbedekking, leien en goten ook een hele opgave.

Op een aantal andere gedeeltes kan het dak wel geïsoleerd worden. Dit is dan ook al gedeeltelijk gedaan met steenwol, maar er zijn ook nog plekken waarop dit verder toegepast kan worden. Hier zijn ze nog niet aan toegekomen.

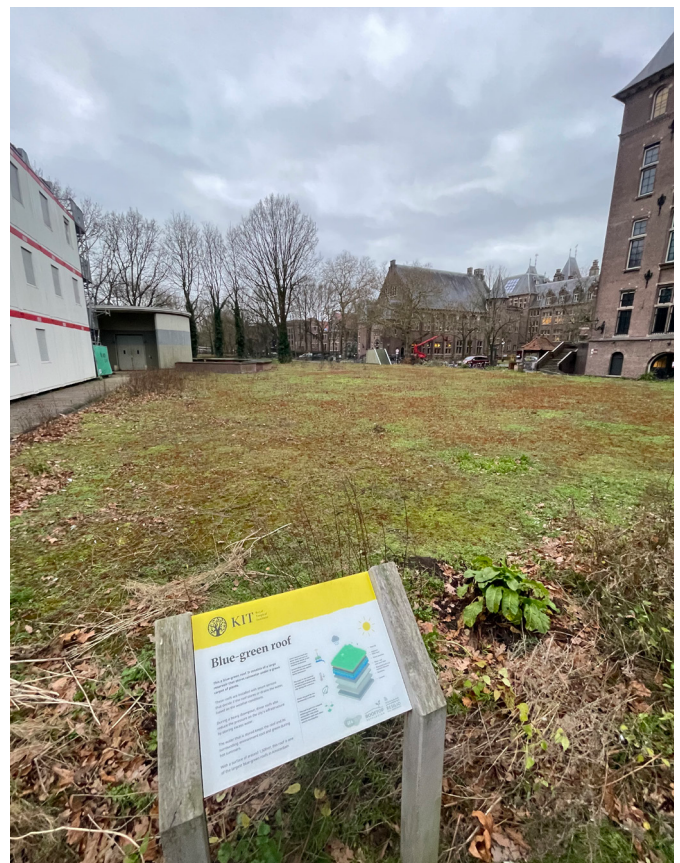
Figuur 1.4 - Blauw-groen dak

Het depot, gelegen naast het monumentale deel van het KIT, is onder de grond geplaatst omdat het klimaat zo goed te reguleren viel. Hier bovenop is een van de grootste waterbergende groene daken van Amsterdam geplaatst.

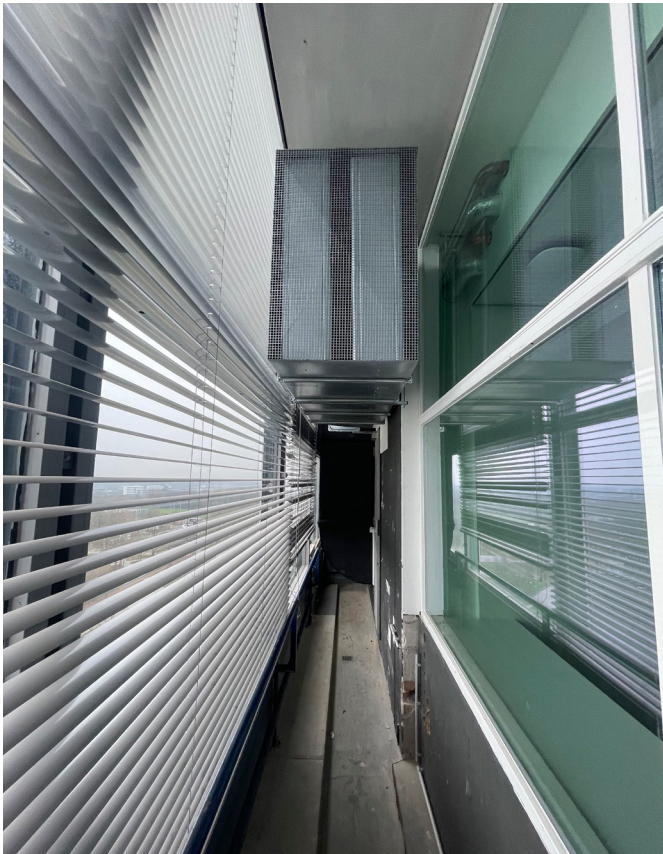
Figuur 2.2 - Klimaatzone tussen de gevels met zicht op in-/uitblaas

De hoogbouw van EWI is ontworpen als twee schijven die ogenschijnlijk langs elkaar heen schuiven. Op het grootste gedeelte van het gebouw, het middendeel, is een dubbele gevel toegepast. Deze fungeert als het ware als een soort klimaatzone (figuur 2.2). In beiden gevels zat initeel enkelglas. Bij de uiterste delen van het gebouw zit geen dubbele gevel en dus slechts 1x enkelglas (figuur 2.3).

Er waren verschillende opties, zoals het vervangen van het buitenste glas of het verwijderen van de binnenste gevel. Dit zou echter het project complexer en duurder maken. De buitenste stalen gevel bevat asbesthoudende kit en chroom-6 verf, wat aanpassingen kostbaar maakt door sanering. Om kosten en impact te beperken, en om het aanzicht zo veel mogelijk te behouden, is gekozen voor HR++ glas in de binnenste gevel.

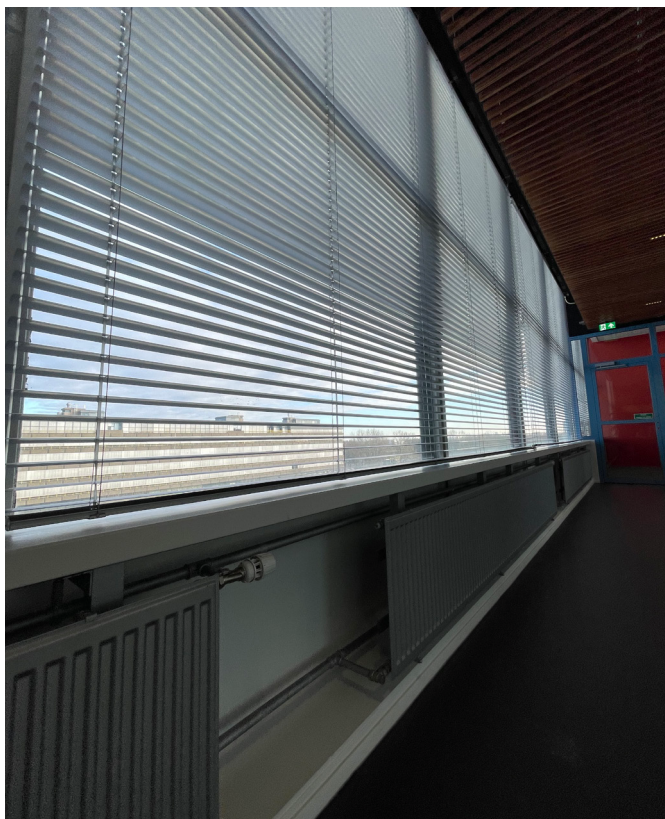
Figuur 2.3 - Uiterste deel gebouw zicht op ongeïsoleerde gevelpanelen

De gevels van de hoogbouw bestaan voornamelijk (ongeveer 80%) uit glas en dus ligt de focus allereerst voornamelijk op de gevelopeningen. Bij de overige 20% van de gevel is gevelpaneel toegepast zoals ook te zien in figuur 2.3. Deze panelen zijn relatief dun en slecht geïsoleerd wat zorgt voor veel warmteverlies. Dit probleem wordt versterkt door het feit dat juist op deze plekken radiatoren zijn geplaatst, waardoor dit een zwakke schakel is in de thermische prestatie van het gebouw.

Vanwege de impact op de energie-efficiëntie is besloten dat er maatregelen getroffen moeten worden om deze gevelpanelen beter te isoleren. Echter heeft deze ingreep binnen de huidige renovatieplannen geen directe prioriteit gekregen. Dit betekent dat de aanpak van de gevelpanelen pas wordt uitgevoerd zodra er voldoende budget beschikbaar is.

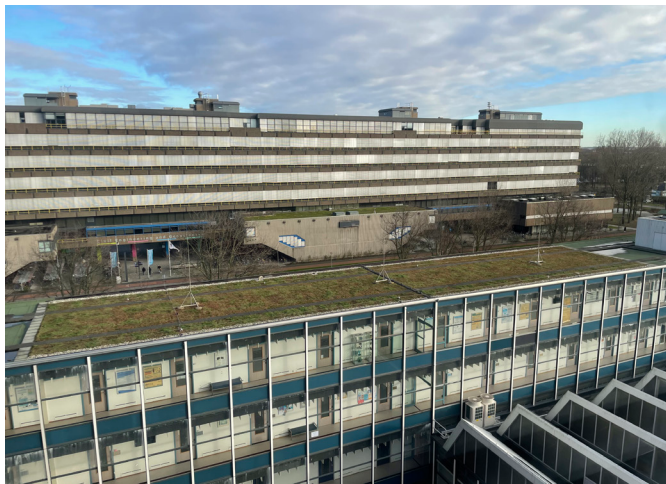
Figuur 2.6 - Groen dak op laagbouw

Het dak van de hoogbouw is en blijft voorlopig gewoon een bitumen dak. Het dak is dus recentelijk wel aangepakt om beter te isoleren, maar waar er bij de laagbouw wel gekozen is voor een groen dak, is dat niet zo voor de hoogbouw.

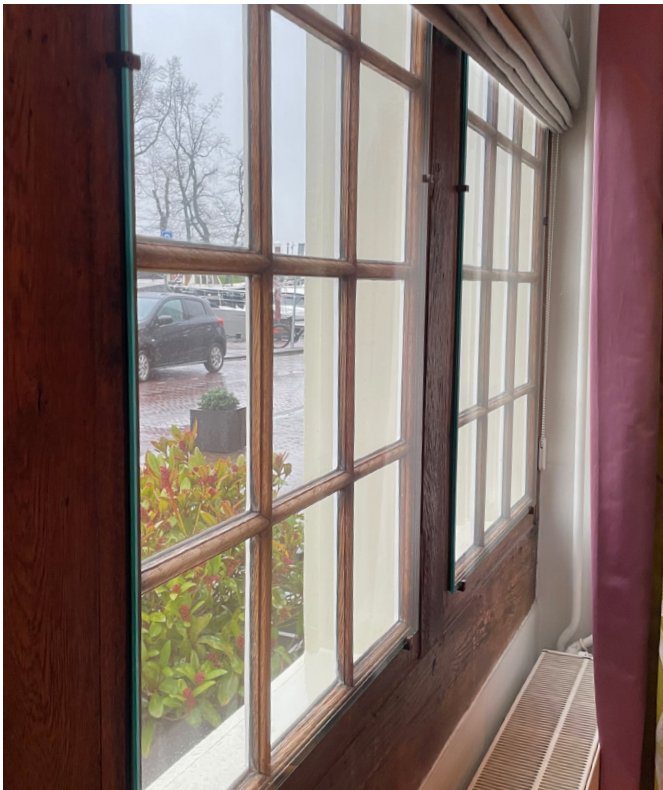
Figuur 3.2 - Achterzetramen glas op de begane grond

Vanwege de vele kleine raampjes zou vacuümglas ongeveer €90.000 kosten, wat te duur was. Daarom is gekozen voor achterzetramen van glas (figuur 3.2), gefaseerd geplaatst vanaf de begane grond vanwege de investeringskosten en om condensvorming te controleren. Op de bovenste verdiepingen zijn eerst achterzetramen van plexiglas geplaatst (figuur 3.3), die eventueel later vervangen kunnen worden bij voldoende budget. De bewoners ervaren hierdoor meer comfort en minder tocht, terwijl de monumentale uitstraling behouden blijft.

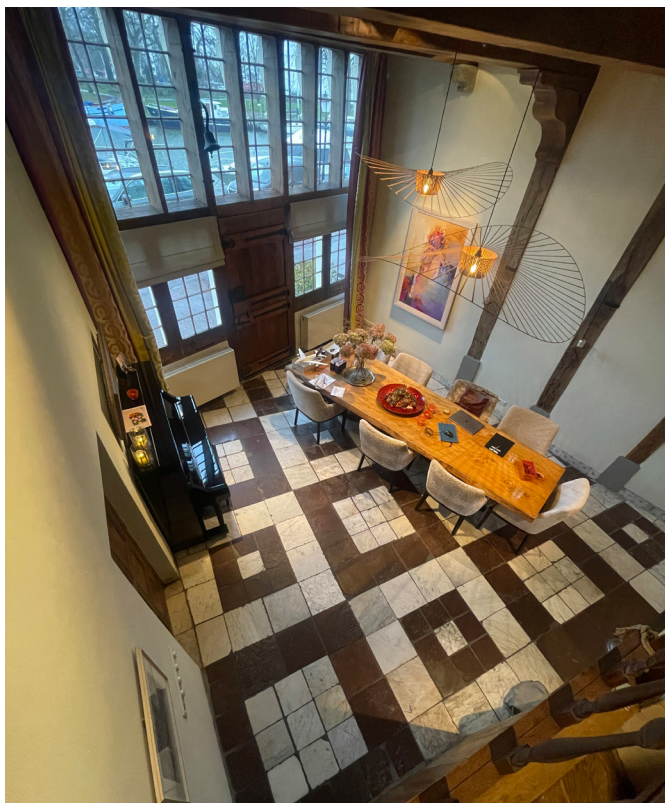
Figuur 3.4 - Monumentale vloer op de beganegrond

De aanwezige vloer op de beganegrond is hoogmonumentaal. Toen de bewoners er dus graag vloerverwarming wilden installeren om het wooncomfort te verbeteren, is deze ingreep gecombineerd met het aanbrengen van vloerisolatie. Hierbij is de onderliggende grond afgegraven zodat geen hoogteverschil zou ontstaan tussen de originele en de nieuwe situatie.

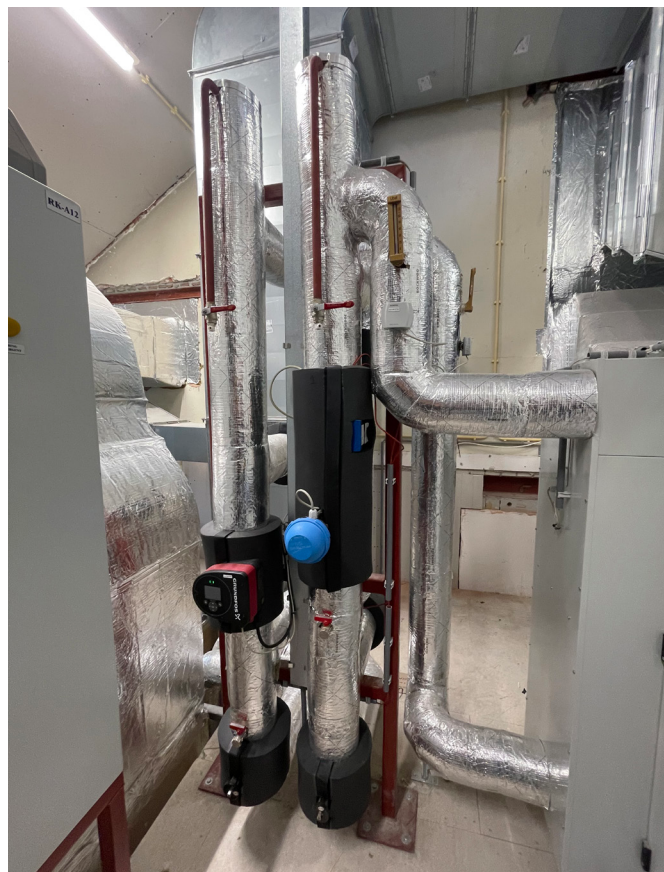
Bij de vernieuwing van de LBK is bewust gekozen voor de toevoeging van een koelsectie. Hoewel er momenteel nog geen koelopwekker is geïnstalleerd, biedt deze voorbereiding de flexibiliteit om in de toekomst eenvoudig koeling toe te voegen. Dit zorgt ervoor dat het systeem later zonder ingrijpende aanpassingen kan inspelen op veranderende comfortbehoeften of duurzaamheidseisen. Zo blijft het gebouw klaar voor toekomstige ontwikkelingen, zonder onnodige investeringen op korte termijn.

Figuur 5.3 - Aansluiting voor toekomstige koeling

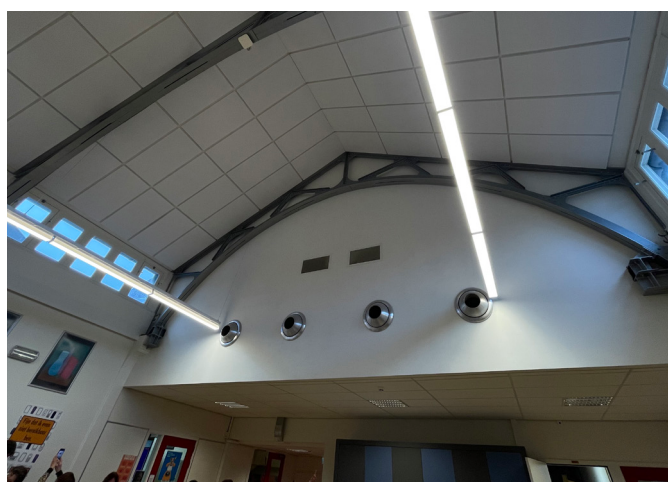
Er is toen een pilot uitgevoerd met verschillende ventilatiesystemen, waaronder climarads, die in elke ruimte apart zijn geïnstalleerd. Na berekeningen bleek centrale ventilatie de voorkeur te hebben boven losse units. De losse units veroorzaakten te veel geluid, presteerden minder efficiënt en waren moeilijker te besturen. Een centraal systeem biedt meer voordelen: het is beter beheersbaar via een modern gebouwbeheersysteem en zorgt voor een constante luchtkwaliteit in het hele gebouw.

Figuur 5.4 - Plaatsing van LBK's in ruimte achter spant

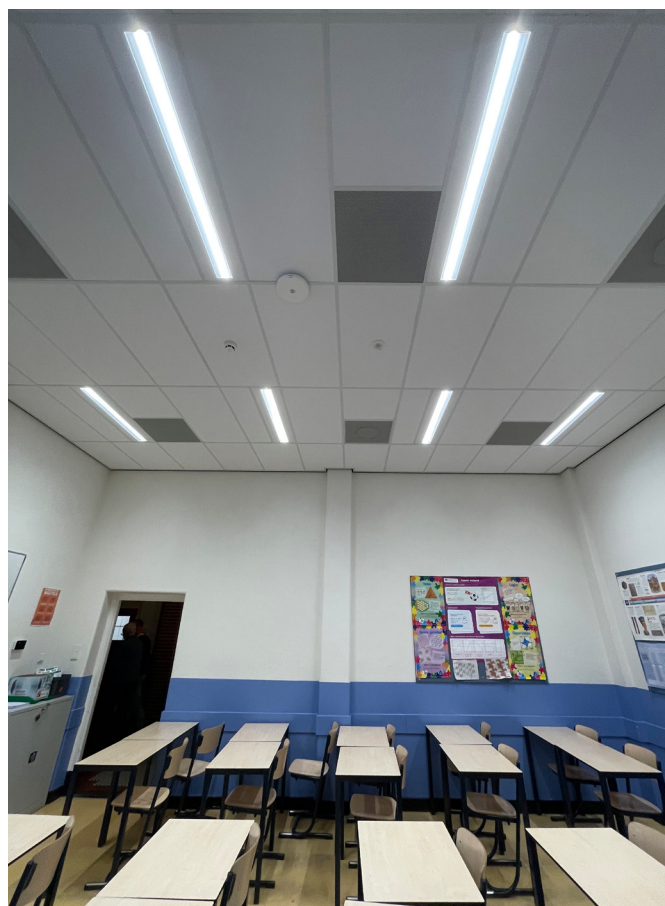
Voorheen was er een verscheidenheid aan verlichting aanwezig, maar deze is nu volledig vervangen door energiezuinige LED-verlichting. Daarnaast zijn er sensoren geïnstalleerd die de verlichting automatisch aan- of uitzetten op basis van beweging. Ook is er een systeem toegevoegd dat de verlichting aanpast op de hoeveelheid natuurlijk licht in de ruimte. Hierdoor hoeven de lampen bij de ramen minder vaak aan te zijn dan dieper in het lokaal, wat het energieverbruik vermindert.

Figuur 5.5 - Verlichting in zones in het klaslokaal

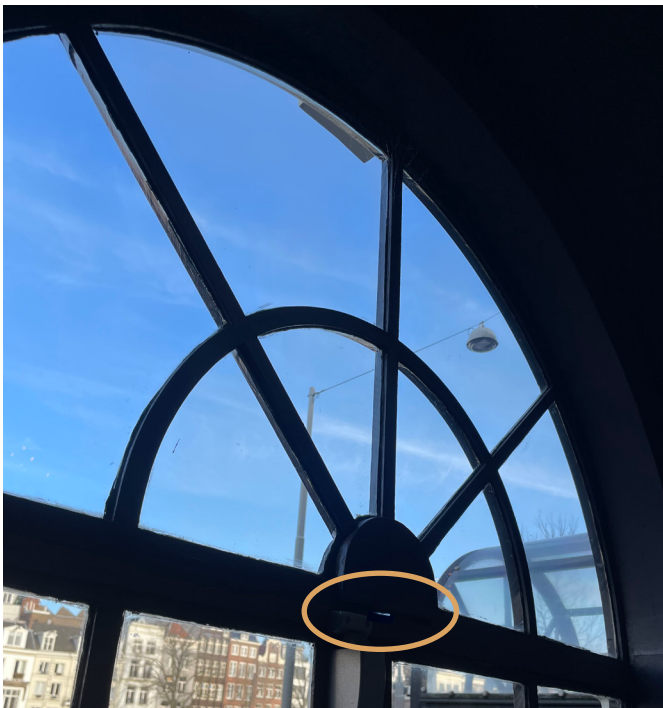
Figuur 5.2 - Iconische ruiten van De Kleine Komedie met omcirkelde kier

Staal leidt tot koudebruggen en verhoogt het risico op condensvorming op de ramen, wat het wooncomfort vermindert. Met houten kozijnen zou dit probleem verholpen kunnen worden. Ondanks deze voordelen is er nog discussie over de uiteindelijke keuze, waarbij zowel historische authenticiteit als praktische duurzaamheid een rol spelen.

Daarnaast is er nog discussie met Monumentenzorg over de kozijnen. Momenteel heeft het pand stalen kozijnen, die al aanwezig waren toen het in 1970 werd aangewezen als monument. Oorspronkelijk waren de kozijnen echter van hout. Vanuit duurzaamheidsperspectief zou een terugkeer naar houten kozijnen een verbetering zijn. De architect pleit hier dan ook voor, omdat dit niet alleen de historische uitstraling herstelt, maar ook bijdraagt aan betere isolatie en kierdichting. Zoals ook te zien in figuur 5.2 zitten bij de ramen kieren.

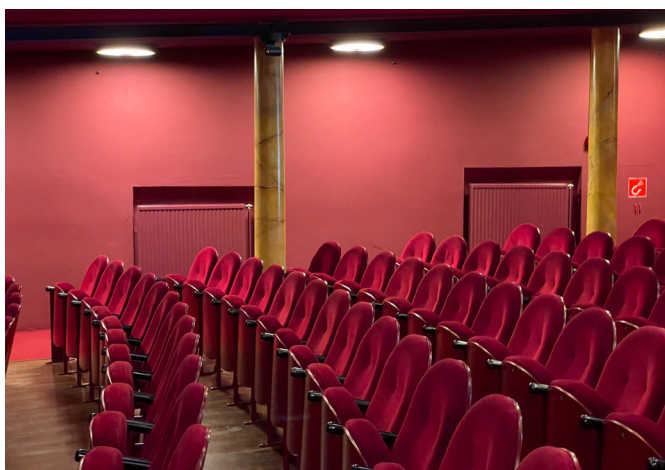
Oorspronkelijk werd de lucht opgewarmt door het stoken van gas, maar sinds de vervanging van de luchtbehandelingskast is het systeem gasloos gemaakt. Het grootste deel van de verwarming wordt

Figuur 5.3 - Radiatoren aanwezig in de zaal

nu verzorgd door een warmtepomp, wat bijdraagt aan de verduurzaming van het gebouw. Het WTW-systeem is nu veel efficiënter in het gebruik van energie, wat de algehele prestaties van het systeem verbetert. Een klein deel van het bijwarmen met de radiatoren wordt nu alleen nog met gas verwarmt, maar hopelijk kan dat dus ook binnenkort verdwijnen.

Een eerdergenoemde toekomstige verandering die gepland staat, betreft de vervanging van het glas in de ramen. Als dit wordt doorgevoerd, wordt verwacht dat de luchttopwarming voldoende zal zijn om de ruimtes op de juiste temperatuur te houden, waardoor de radiatoren overbodig zouden worden en eventueel verwijderd kunnen worden.

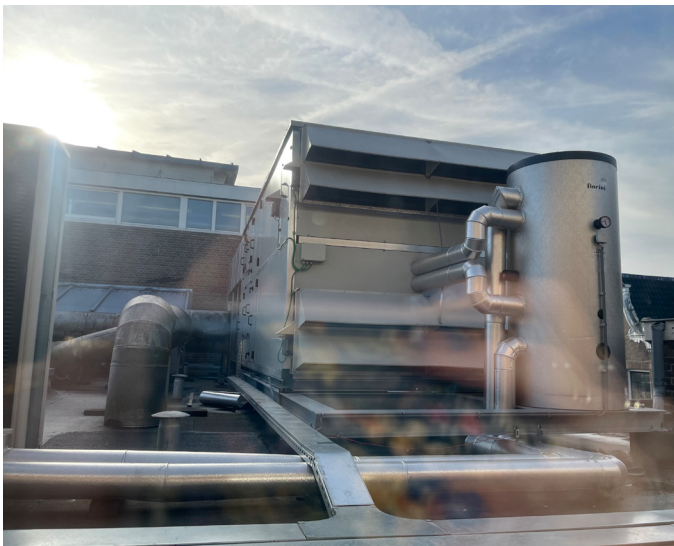
Figuur 5.4 - Vernieuwde LBK op het dak uit het zicht vanaf de straat

Om geluidsoverlast te voorkomen, is het systeem ontworpen met overcapaciteit. In de praktijk draait de LBK meestal op slechts 40% van zijn maximale vermogen, waardoor het stiller werkt en minder energie verbruikt. Dit draagt niet alleen bij aan een prettige theaterervaring, maar zorgt er ook voor dat het systeem efficiënter functioneert. Wanneer extra ventilatie nodig is, bijvoorbeeld bij een volle zaal of veranderende temperatuur, kan de LBK kortstondig opschalen. Hierdoor wordt de ruimte sneller op een comfortabel niveau gebracht zonder onnodig energieverbruik.

De ventilatie en de verwarmings- en koelsysteem werken allemaal via de LBK, die oorspronkelijk op gas draaide. Omdat dus de verwarming, koeling en ventilatie allemaal met hetzelfde systeem werden geregeld, was het energieverbruik hoog. Om duurzamer te opereren, is daarom gekozen om de LBK over te laten schakelen op een warmtepomp en is deze installatie in de zomer van 2023 geïnstalleerd zoals ook te zien in figuur 5.4.

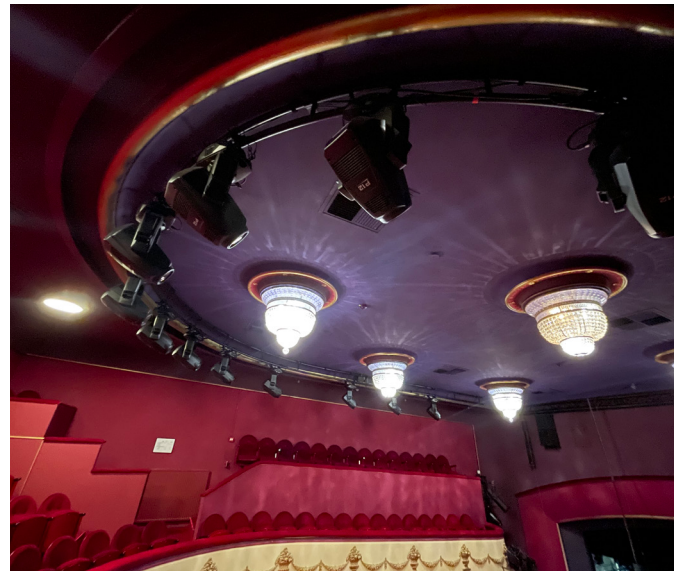
Sinds de verbouwing in 2011 zijn de foyers en kantoren stapsgewijs omgeschakeld naar LED-verlichting. Ook de frontlichten in het theater zijn vervangen door LED-lampen. Deze LED-lampen verbruiken aanzienlijk minder stroom, vooral omdat de piekverbruik veel lager is. Dit resulteert in een energiebesparing van maar liefst 10% puur door het verminderen van de pieken in energieverbruik.

Figuur 5.5 - Lichtinstallaties in de zaal

Daarnaast is er een slimme oplossing bedacht om het energieverbruik verder te optimaliseren. LED-lampen verbruiken namelijk relatief veel vermogen in de standby-modus. Om dit te voorkomen, is er een speciaal systeem geïnstalleerd dat de lampen pas inschakelt wanneer ze daadwerkelijk in gebruik zijn. Dit bespaart niet alleen energie, maar draagt ook bij aan een duurzamer verlichtingssysteem.
